# INFORME TÉCNICO DE FISCALIZACIÓN AMBIENTAL

## CENTRAL LAGO ATRAVESADO

DFZ-2022-287-XI-RCA

MARZO 2022

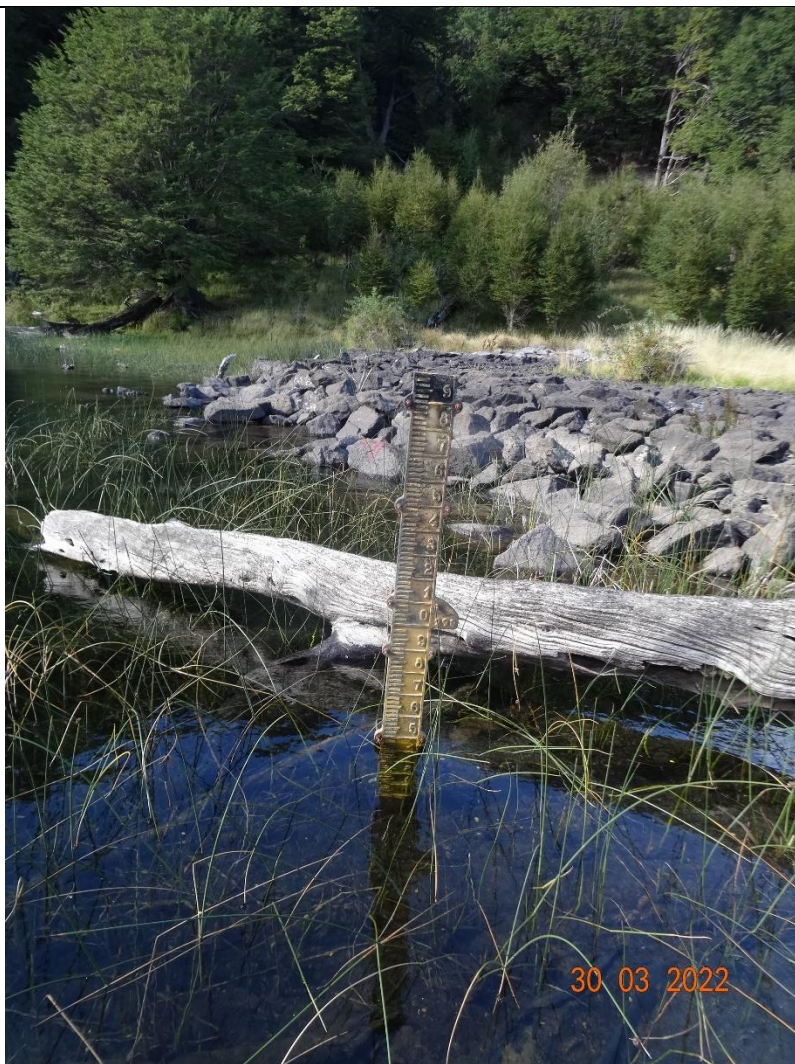
**Fotografía 1.**

| <b>Hecho (s):</b><br><br>a. Durante las actividades de inspección, se constató la existencia de 2 limnómetros. Uno ubicado en la ribera noreste del lago, de fácil visibilidad desde el camino, a 10 m del punto georreferenciado según: 712558 E, 4936935 S Huso 18, WGS84. El segundo limnómetro se ubica al costado sureste del muelle Sur, en un punto georreferenciado según: 710986 E, 4929927 S.<br>b. Se constató que la lectura de nivel del lago registrada por ambos limnómetros es 289,4 (Fotografía 1 y 2).<br>c. Se observó sensor de nivel de ultrasonido en el área de la bocatoma.<br>d. De los datos enviados por el titular ese día el nivel promedio fue de 289,28 (Tabla 1, Anexo 2)<br><br>En el acta se le solicita el titular que envíe datos respecto al caudal y a las características técnicas del sensor de ultrasonido que mide el nivel. El titular indica que el sensor ultrasónico de nivel instalado es el modelo GF Signet 2540 Sensor de flujo de alto rendimiento (Anexo 2). Las características del sensor son las siguientes: <ul style="list-style-type: none"><li>• El rango de altura que mide el sensor es de: 0,25 m a 5 m de altura.</li><li>• El sensor tiene un % de error instrumental del 0,25% resolución de 3 mm.</li><li>• El tipo de medición que se realiza es Medición de altura, siendo el rango normal de autorización de trabajo de la central de: 288,70 m.s.n.m. mínimo; y máximo 290,90 m.s.n.m.</li></ul> | |

**Descripción del medio de prueba:** limnómetro ubicado en el muelle sur del lago atravesado con un registro aproximado de 289,4

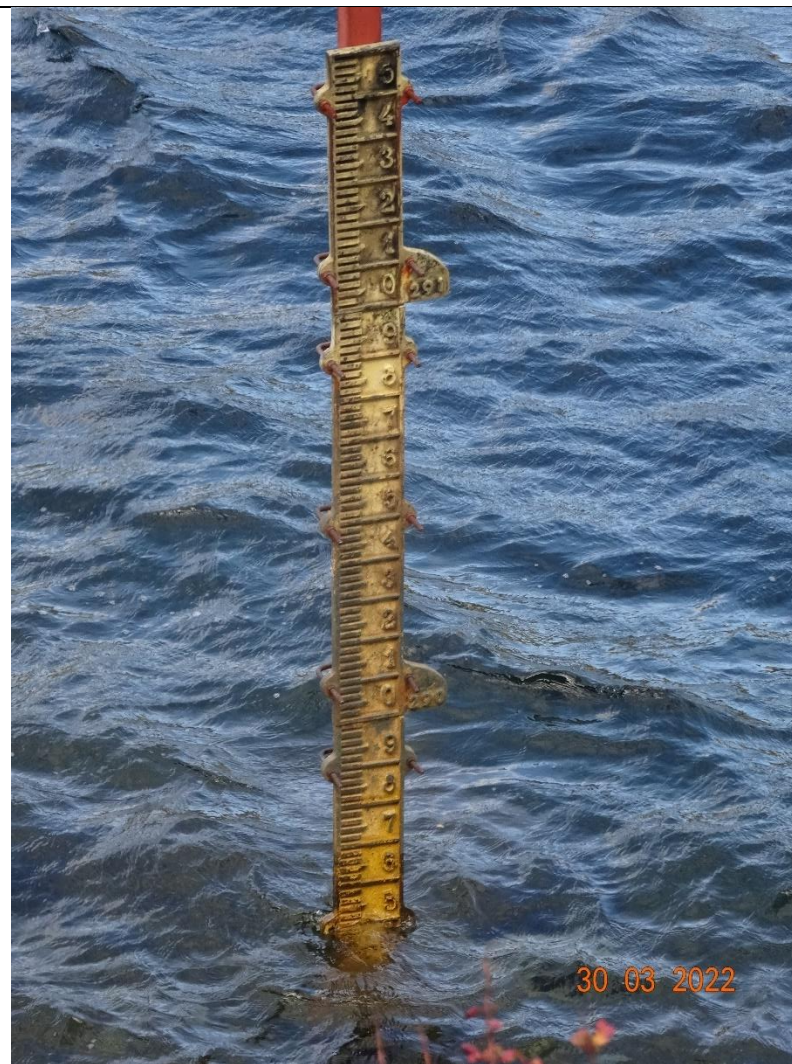
**Fotografía 2.**

**Descripción del medio de prueba:** limnómetro ubicado en el muelle norte del lago atravesado con un registro aproximado de 289,4.

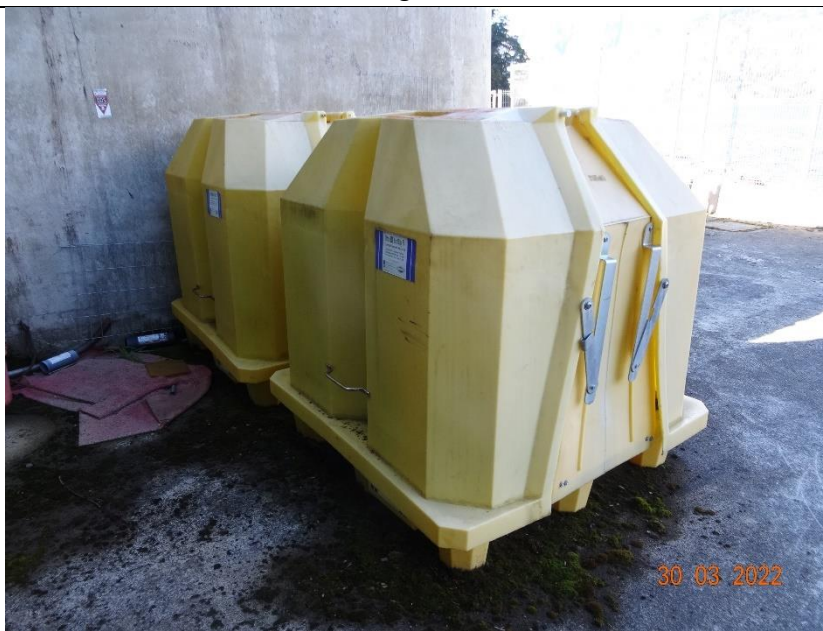
**Fotografía 4.**

| <b>Hecho (s):</b><br>Se constató el almacenamiento de combustible y aceite, sobre pallets cerrados, marca “ULTRA SpillPalletP4”, dichos pallets se encuentran en plataforma de hormigón de acceso a la casa de máquinas (Fotografía 4).<br><br>Con fecha 19 de abril de 2022 el titular (Anexo 2) responde los documentos solicitados en el acta de fiscalización respecto a los residuos peligrosos en esta indica que no se han retirado residuos en los últimos 3 meses, además complementa en la carta enviando la siguiente información: <ul style="list-style-type: none"><li>a) actividades de mantenimiento programado en las unidades G5106 y G5107 de la Central. Los residuos producidos corresponden a aceite hidráulico usado (5 tambores de 200 L), filtros usados (1 tambor 200 L) y material de limpieza como huaipes y paños contaminados (1 tambor 200 L), los que se encuentran en pallets cerrados marca “Ultra-Hard Top P4 Spill Pallet”. (Tabla 2)</li><li>b) Respecto a estos residuos estos serán retirados la última semana de abril a la bodega autorizada en la Central Tehuelche.</li><li>c) los residuos serán trasladados a disposición final en las instalaciones de Hidronor Copilemu, ubicado en la comuna de Florida, Región del Biobío</li></ul> | |

**Descripción del medio de prueba:** pallets cerrados, marca "ULTRA SpillPalletP4" donde se guardan los residuos peligrosos

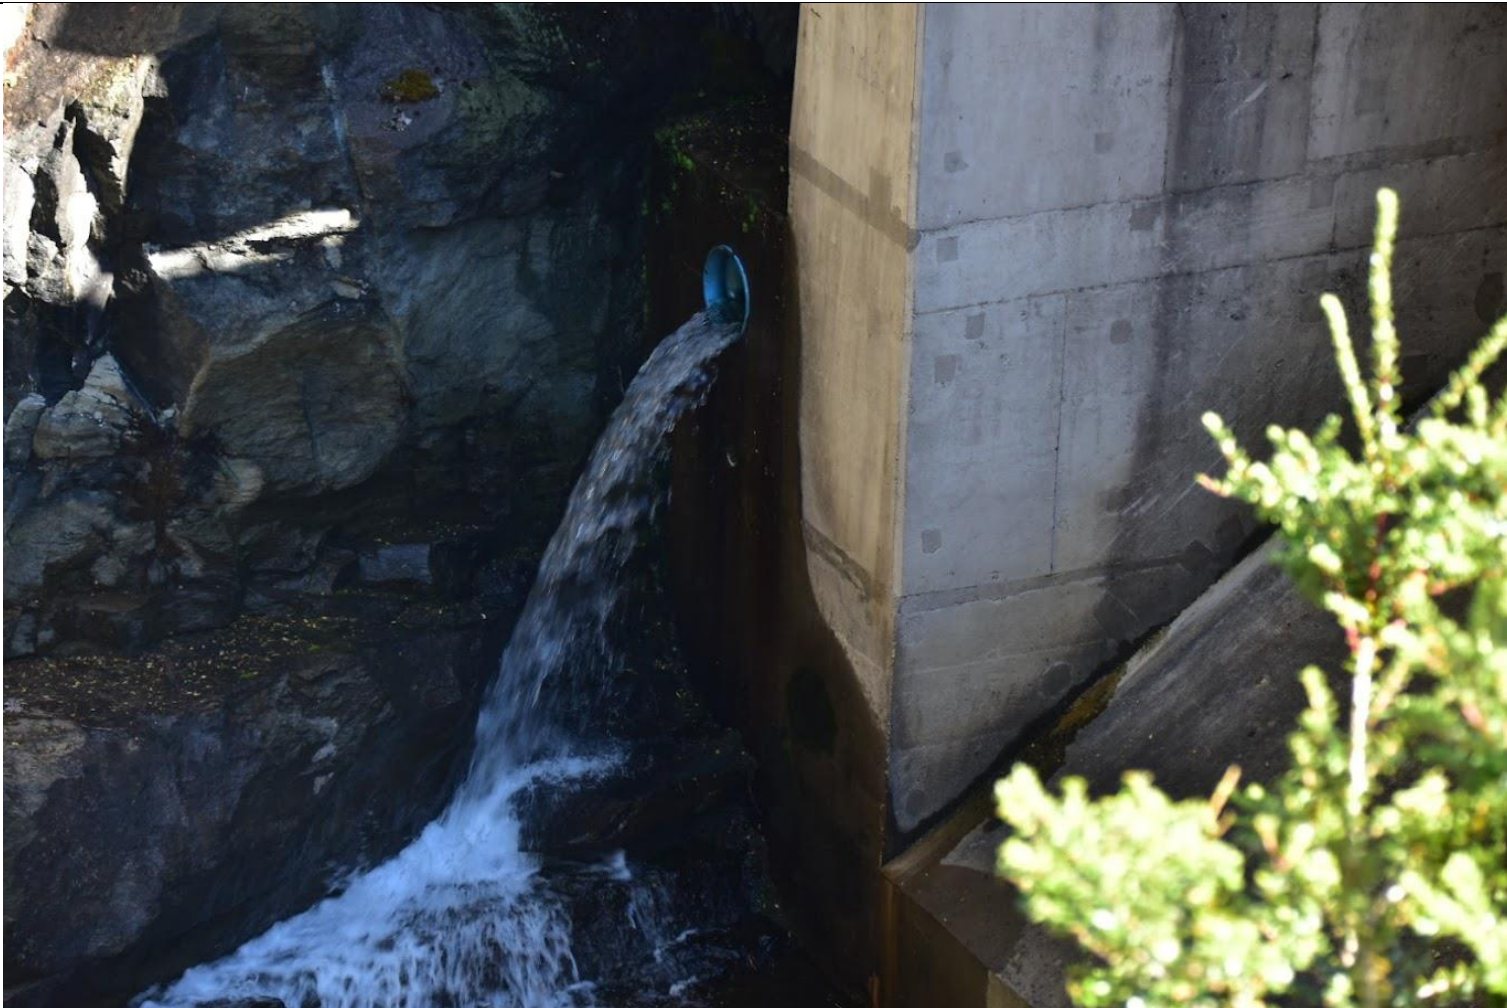
Fotografía 5.

| <p><b>Hecho (s):</b><br/>Que existe una descarga contigua por tubo de pvc a río Desaguadero (Fotografía 5). Debido a condiciones de seguridad no fue posible medir caudal con caudalímetro ni verificar si se estaba respetando el caudal ecológico de 300 l/s.</p> <p>Debido a que no se pudo aforar el caudal, se le solicita al titular que informe el caudal medido el día de la fiscalización. En carta del 19 d abril de 2022 envía los antecedentes midiéndose el día de la fiscalización 325 l/s (Tabla 1, Anexo 2).</p> <p>Se analiza los 2 últimos informes de seguimiento ambiental donde se reporta el caudal ecológico. De este análisis se verifica que el caudal medido ha permanecido por sobre el caudal ecológico de 300 l/s (Anexo 3 y 4). Entre el 19 de febrero y 2 marzo de 2022 se alcanzó el caudal mínimo de 300 l/s (Tabla 3).</p> | |

Descripción del medio de prueba: Descarga caudal ecológico a río Desaguadero.

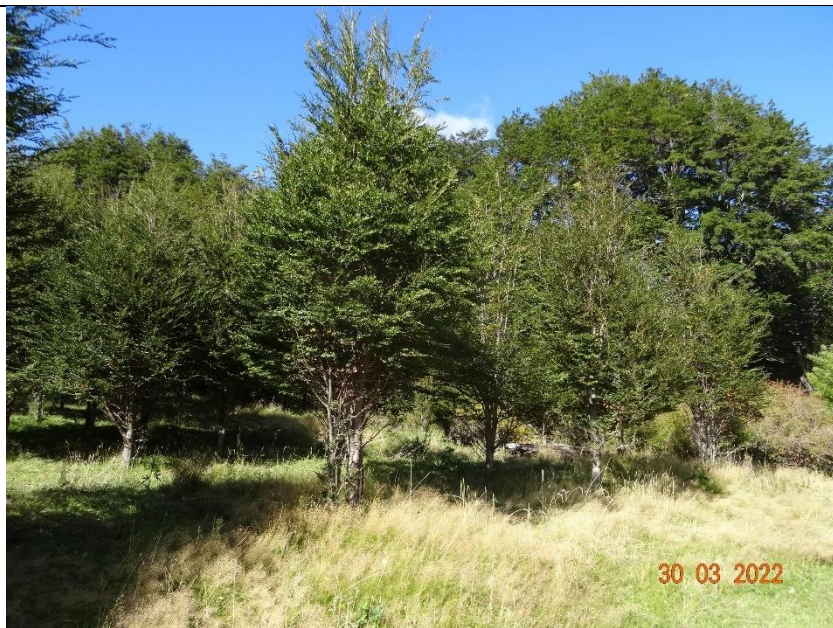
**Fotografía 6.**

**Descripción del medio de prueba:** recorrido entre muelle y sala de máquinas sin residuos visible

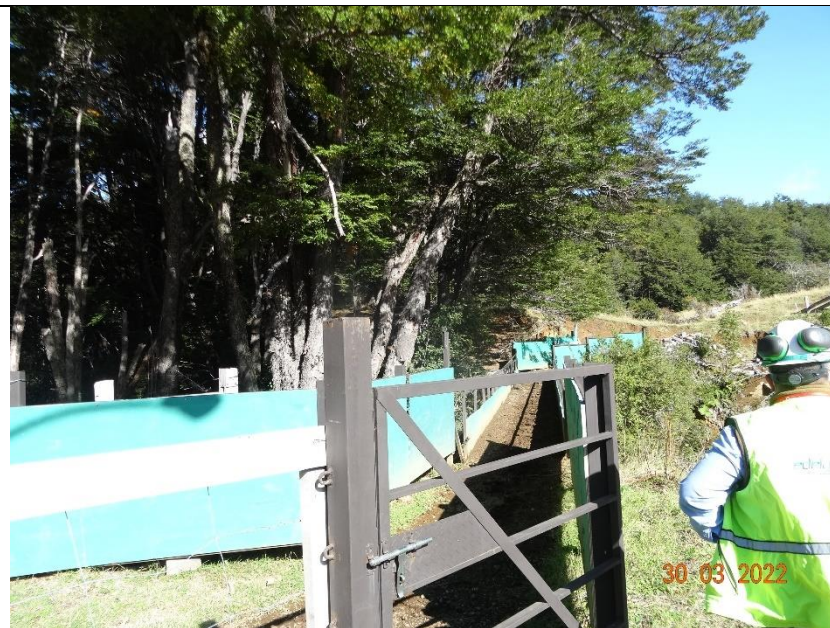
**Fotografía 7.**

**Descripción del medio de prueba:** recorrido entre muelle y sala de máquinas sin residuos visible

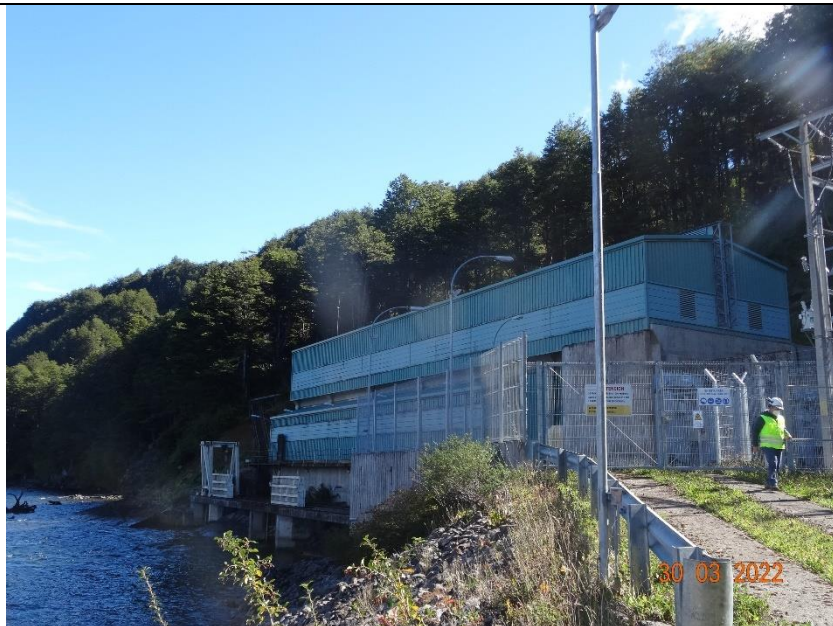
**Fotografía 8.**

| <p><b>Hecho (s):</b></p> <p>Se constato la ausencia de residuos tanto en el trayecto como en los alrededores del área de la sala de máquina (Fotografía 6 y 7)</p> <p>Que la sala de máquina es de forma rectangular, metálica que presenta pintura de color verde en mal estado con evidente deterioro y desgaste de esta. Esta estructura se observa desde el lago Elizalde ya que no existe ninguna de obra de paisajismo o árboles que disimulen la estructura (Fotografía 8).</p> <p>En el embarcadero sur de acceso a la central de lago Atravesado se observaron 2 lanchas y un pontón en desuso propiedad del titular (Fotografía 9). Ambas lanchas presentan un aspecto de abandono, con pintura en mal estado, cubiertas parcialmente con trozos de carpa.</p> <p>Se requirió a la empresa informar (Anexo 5) respecto de la identificación y gestión de riesgo ambiental asociado a las lanchas en desuso. La empresa respondió con fecha 15 de septiembre de 2022(Anexo 6) indicando que “ha determinado tomar la acción de retirar todas las embarcaciones de sus instalaciones y de los cuerpos lacustres, con la finalidad de dar de baja las ubicadas en muelle del lago Elizalde y para las lanchas y pontón ubicadas en muelle sur del Lago Atravesado” respecto al retiro de la estructura indica lo siguiente :”que las fechas se detallan en el Anexo N°1, donde se contempla una fecha aproximada de retiro (acción N° 1) el 15 de diciembre de 2022.” y con respecto al riesgo ambiental señala que: “los riesgos ambientales se pueden asociar a posibles derrames de hidrocarburos para el caso de las lanchas (pontón no pose estanque o motor), sin embargo dicho riesgo se podría descartar, ya que estas embarcaciones no poseen combustible en sus estanques a la fecha.”</p> | |

**Descripción del medio de prueba:** Sala de máquinas de forma cuadrada con pintura con evidente deterioro.

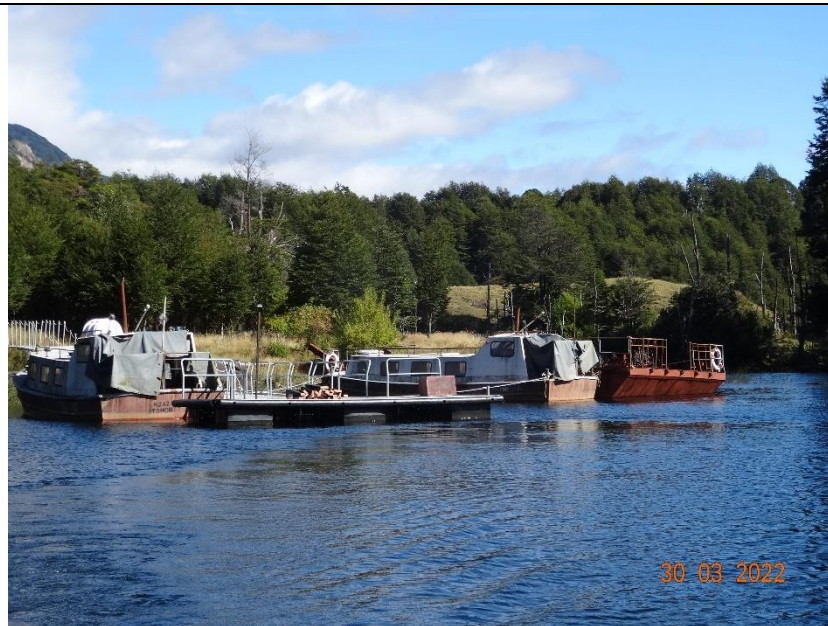
**Fotografía 9.**

**Descripción del medio de prueba:** 2 embarcaciones en desuso en el muelle sur.

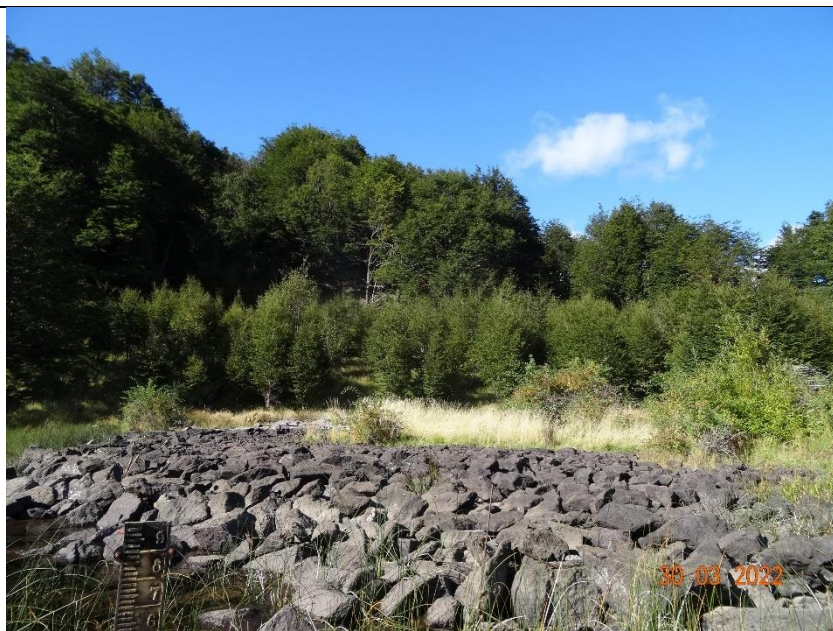
**Fotografía 10.**

| <b>Hecho (s):</b><br>La reforestación del PAS 102 se encuentra con buen prendimiento y con buena cobertura, con ejemplares de coigue que sobrepasan los 10 metros de altura (Fotografía 10 y 11). Este cubre la franja que se utilizó para la construcción de la central. | |

**Descripción del medio de prueba:** zona de reforestación cercano al muelle sur del Lago Atravesado

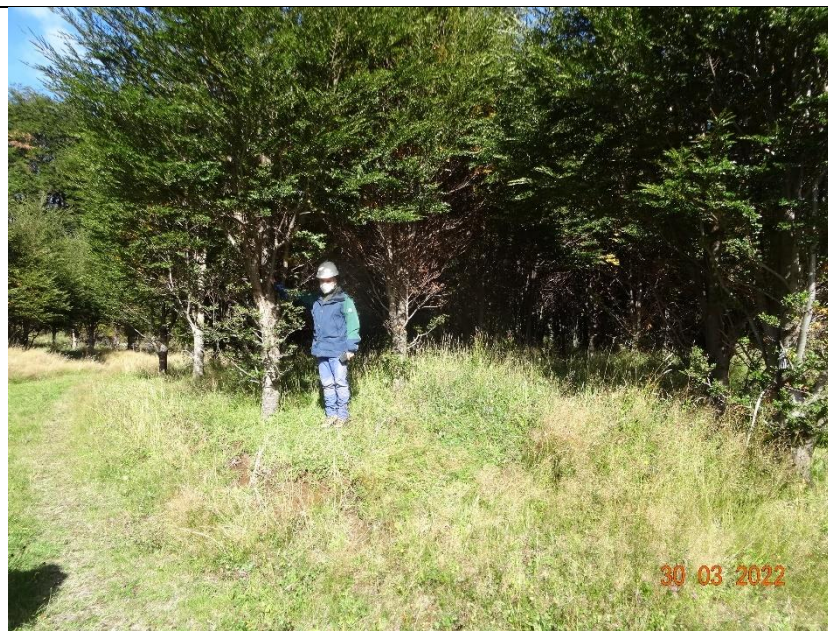
**Fotografía 11.**

**Descripción del medio de prueba:** Crecimiento de coigue en zona de reforestación cercana al muelle.
