INFORME DE FISCALIZACIÓN AMBIENTAL

INSPECCIÓN AMBIENTAL - CITA HERA ECOBIO

DFZ-2022-172-XVI-RCA

El presente documento da cuenta de los resultados de la actividad de fiscalización ambiental realizada por la Superintendencia del Medio Ambiente (SMA), al proyecto “Centro Integral de Tratamiento Ambiental (CITA) ECOBIO” UF 280, cuyo titular es la Empresa ECOBIO S.A., ubicada en la comuna de Chillán Viejo, Región del Ñuble.

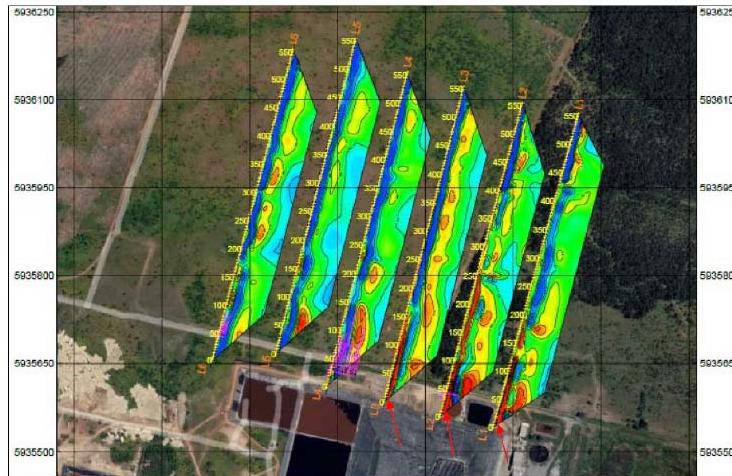
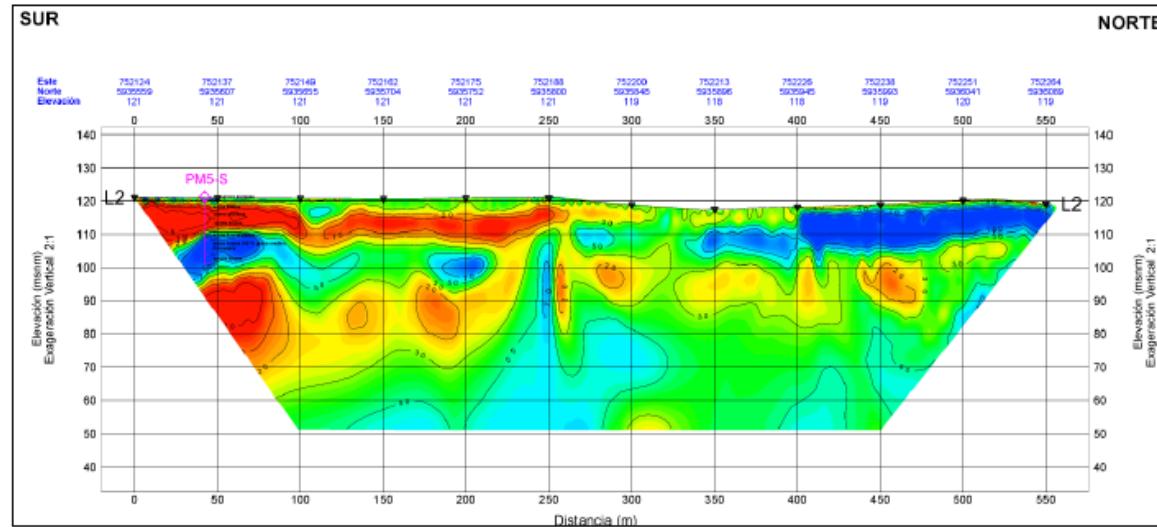
Fuente: Geodatos (2022)

Además, en la zona norte se realizó un estudio geofísico por Geodatos (2022), mediante los métodos de Tomografía Eléctrica y Electromagnético Multi-Frecuencia GEM-2, donde se realizaron seis perfiles de Tomografía, de dirección NNE, mediante una combinación optimizada de los arreglos Dipolo-Dipolo y Gradiente, con longitud dipolar de 5 m (y múltiplos). Mientras que, la resistividad somera en el área se midió con el método GEM-2 en 30 líneas paralelas NNE cada 20 m, usando 5 frecuencias en el rango de 1-50 KHz. Donde se representa el mapa de secciones abatidas de tomografía eléctrica.

- Existen sectores anómalos conductores (bajas resistividades) ubicados al norte del relleno CITA en el sector del TK-10 y Piscina I, la cual correspondería a una zona de alteración principal. *De acuerdo a ello, es posible que estas obras correspondan o hayan correspondido a fuentes de derrames o filtraciones.* Por otro lado, *hacia el este del avance de la zona saturada, se evidencia un retroceso de la zona de baja resistividad.* Este comportamiento se asociaría a la remediación de suelo efectuada por Ecobio, producto del incidente señalado, y debidamente informado a las autoridades, en Ecobio (2021). *Dicho análisis indicaría que el material saturado por infiltraciones se encontraría hasta una profundidad aproximada de 11 m,* y correspondería a valores con bajas resistividades en el acuífero.

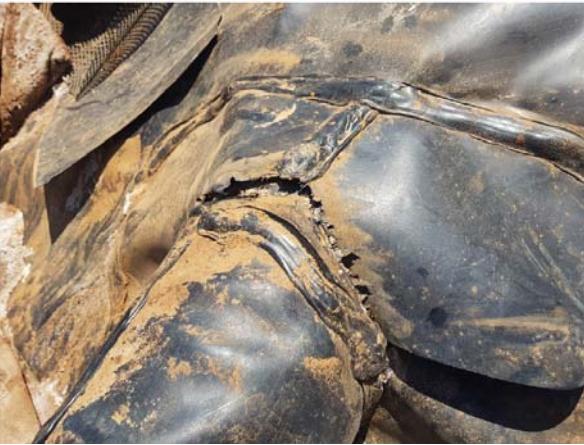
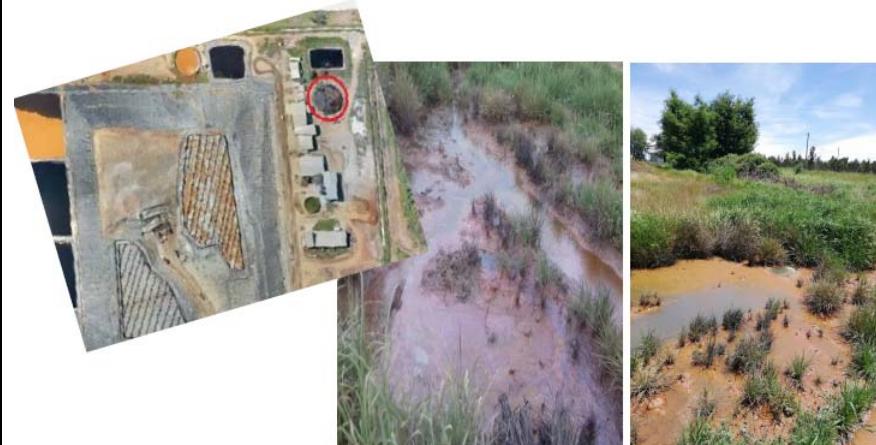
<p>Fotografía 1: Fotografía del 22.10.2021. Evidencia que la rotura inicia y se propaga por el borde de la soldadura de extrusión, debido al exceso de desbaste de la geomembrana en la unión de la extrusión.</p>	<p>Fotografía 2: Vista de la evidencia de escape de lixiviados TK9 con ph 0. Fotografía año 2018, parte de la investigación BIDEMA.</p>

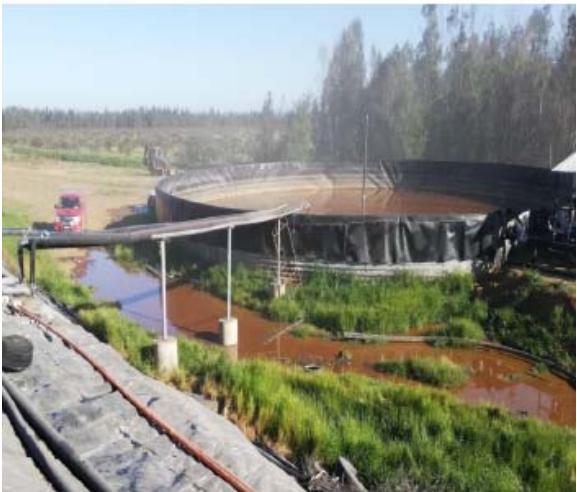
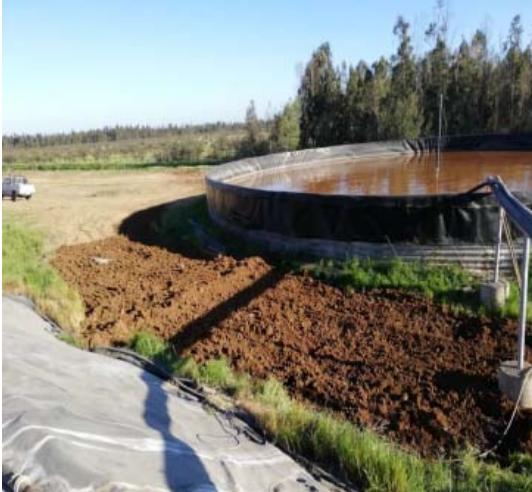
<p>Fotografía 3: Vista de parte del proceso investigacion BIDEMA año 2018, recurrente escape de lixiviados.</p>	<p>Fotografía 4: Vista mismo sector proceso de remediación que es cobertura. Investigación BIDEMA año 2018.</p>

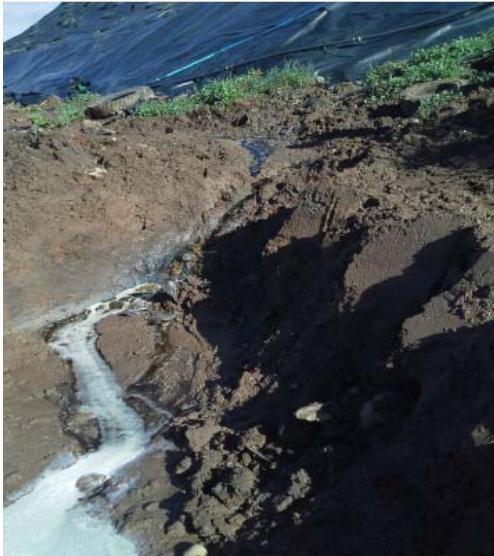
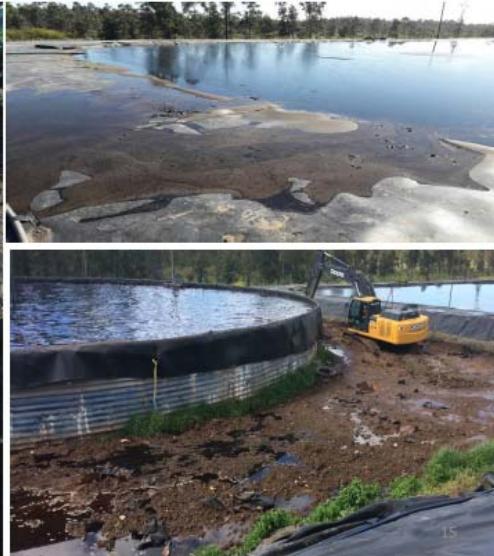
<p>Fotografía 5: Vista de la afectación de años TK 10 – Piscina 1, Imágenes que forman parte de la investigación de BIDEMA año 2018.</p>

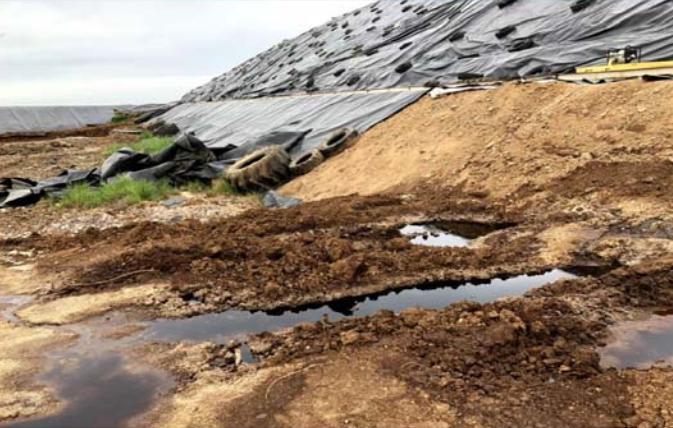
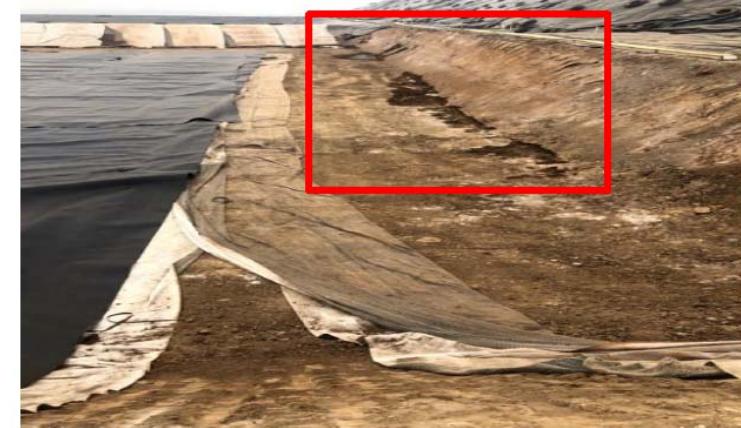
- Posteriormente en lugares de fugas 18.06.2021 y 16.05.2022, sector norte y Sur de cita, equipo BIDEMA da cuenta de registros fotográficos que son parte de la investigación que evidencian que la zona IV-1A y IV-1 B presentaban deficiencias las que se representaban como fugas derivadas del sello basal de ambas membranas de impermeabilización el año 2018, se complementan registros de trabajo BIDEMA en las Fotografías 6 y 7.

<p>Fotografía 6: Vista de proceso investigacion BIDEMA, año 2018 evidencia afloramiento de lixiviados antes de construir piscinas.</p>	<p>Fotografía 7: Vista del mismo sector, año 2018, ya con obras realizadas sobre la zona afectada con escape de lixiviados mismo escape de lixiviados sin reparación.</p>

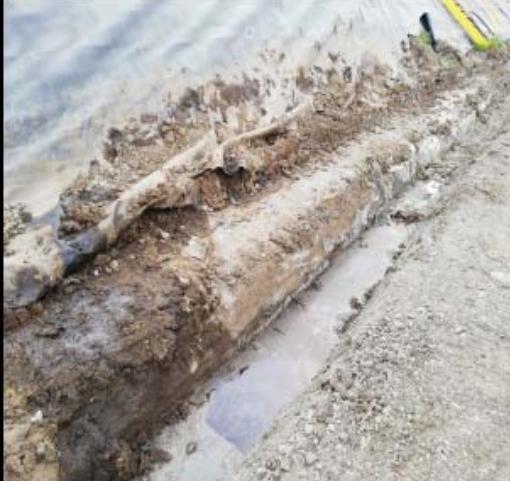
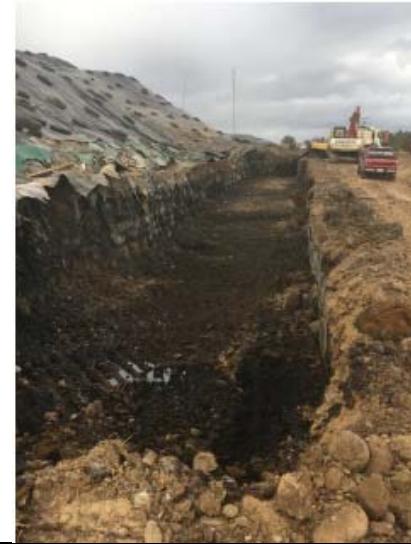
<p>Fotografía 8: Foto del proceso investigacion BIDEMA, año 2018, ausencia de lámina basal zona sur y afloramiento de lixiviados.</p>	<p>Fotografía 9: Vista proceso investigacion BIDEMA año 2018, ausencia de lámina basal sur.</p>

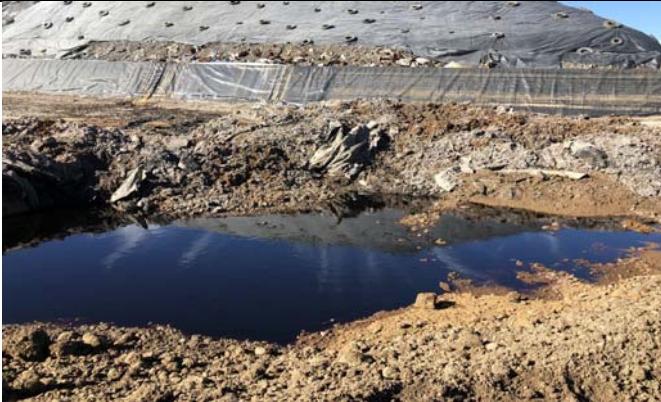
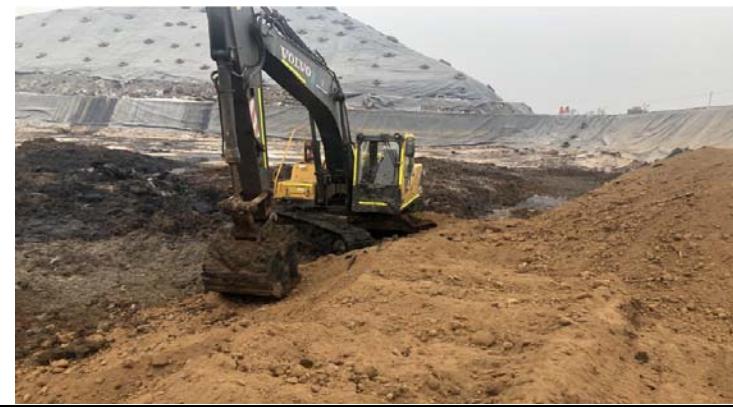
<p>Fotografía 10: Vista de proceso investigacion BIDEMA, año 2018 maquina pasa a romper lamina protectora de suelo y afloran lixiviados en sector 3-1</p>	<p>Fotografía 11: Vista proceso investigacion BIDEMA, año 2018 proceso de remediación de daño de rotura foto anterior.</p>

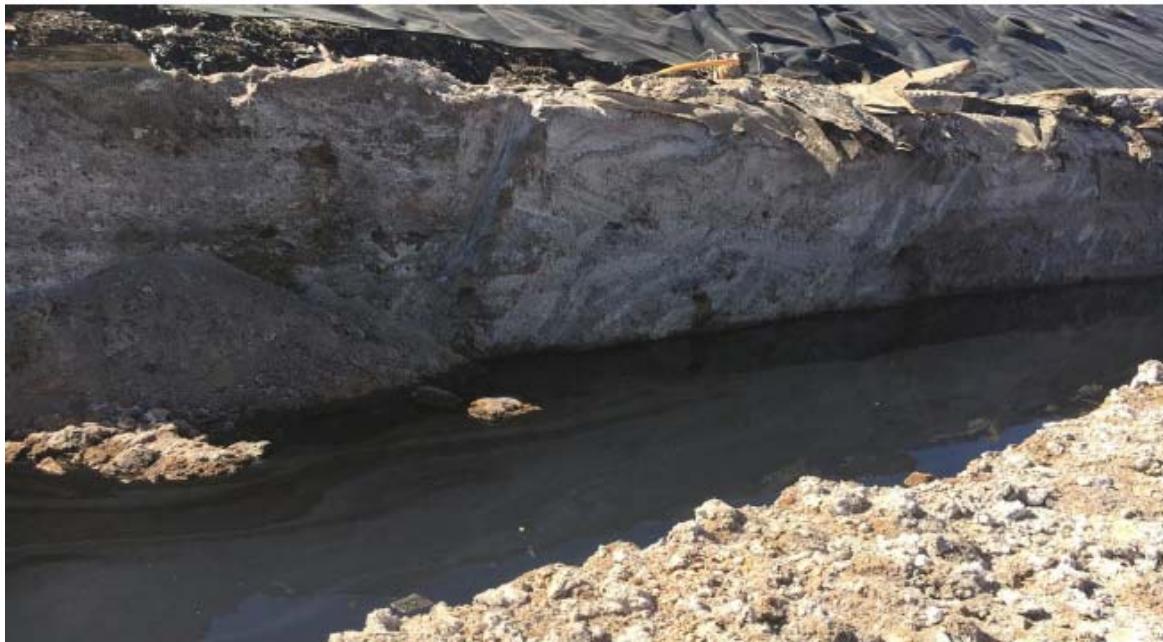
Fotografía 12: Vista de Foto del proceso investigacion BIDEMA año 2018, ausencia de lámina basal sur.

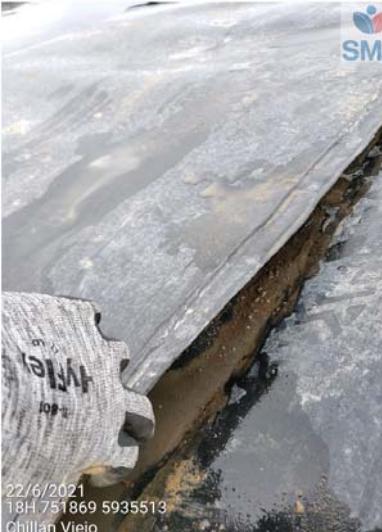
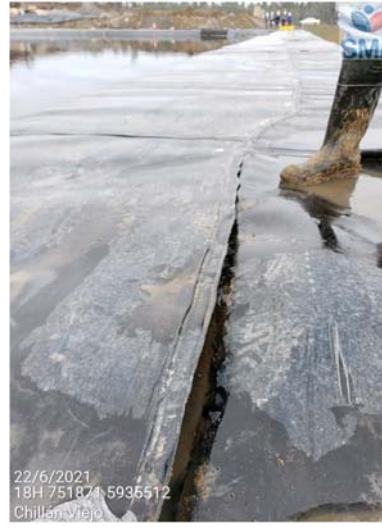
- Según fiscalización de fecha 22.06.2021, el proyecto mantiene en condiciones inadecuadas la impermeabilización superficial en celdas IV-1B y V-1, toda vez que se realiza recorrido de revisión de geomembrana donde se da cuenta de daños y roturas las que se representan en fotografías del acta respectiva. Hechos reconocidos por la empresa en antecedentes presentados de fecha 2 de julio de 2021.

22/6/2021 18H 751874 5935512 Chillán Viejo
Fotografía 13: Deficiencias en Geomembranas Superficiales CITA según Acta Fiscalización 22.06.2021, Daño termo sellado Celda IV.1.B Poniente.	Fotografía 14: Deficiencias en Geomembranas Superficiales CITA según Acta Fiscalización 22.06.2021, Daño termo sellado Celda IV.1.B Poniente.

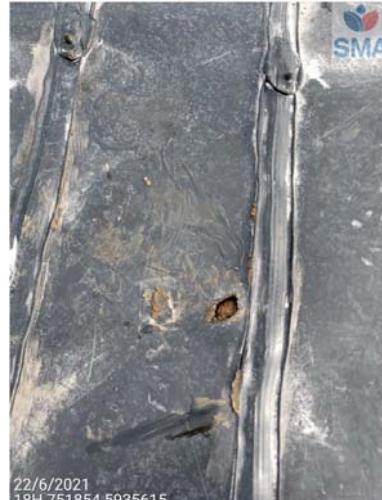
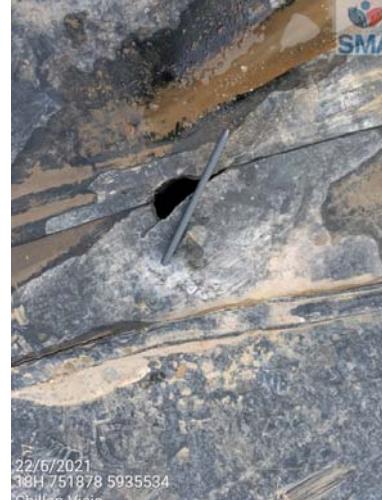
22/6/2021 18H 751878 5935534 Chillán Viejo
Fotografía 15: Deficiencias en Geomembranas Superficiales CITA según Acta Fiscalización 22.06.2021, Daño Celda V.1	Fotografía 16: Deficiencias en Geomembranas Superficiales CITA según Acta Fiscalización 22.06.2021, Daño Celda V.1

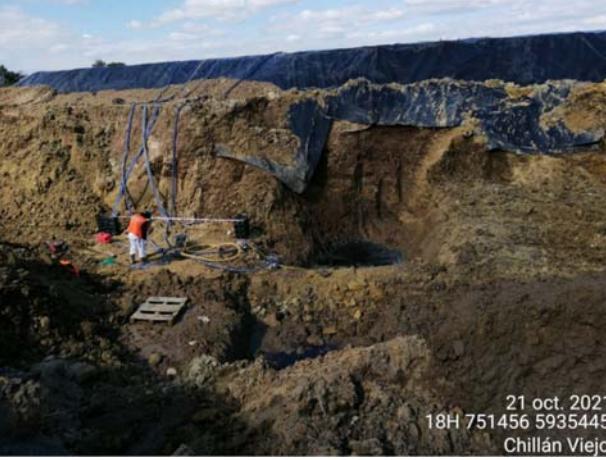
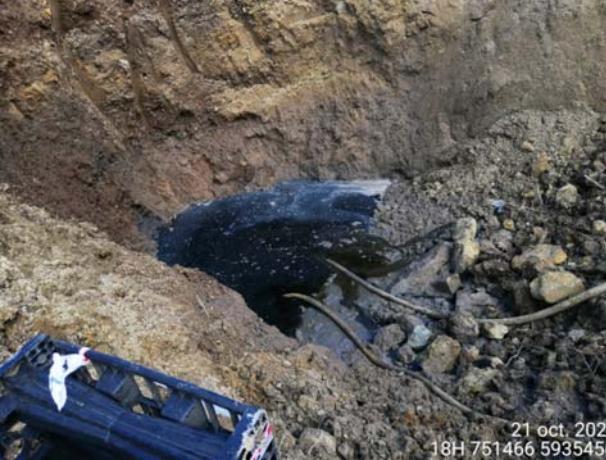
Fotografía 17: Vista del Lugar del incidente UA1, incidente de fecha 21.10.2021	Fotografía 18: Vista del Incidente fuga lixiviados, incidente de fecha 21.10.2021

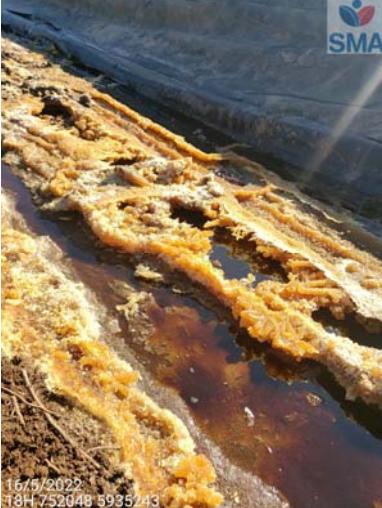
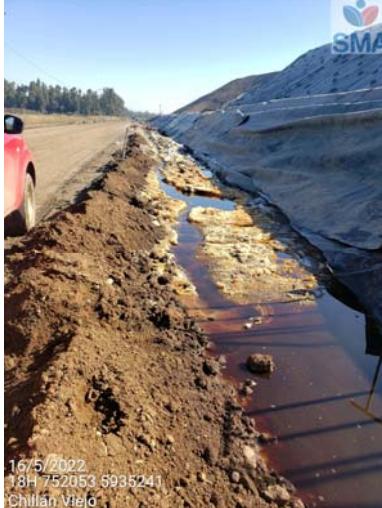
Fotografía 19: Vista de la fuga lixiviados zona sur CITA incidente de fecha 16.05.2022	Fotografía 20: Vista de fuga lixiviados zona sur CITA, incidente de fecha 26.05.2022

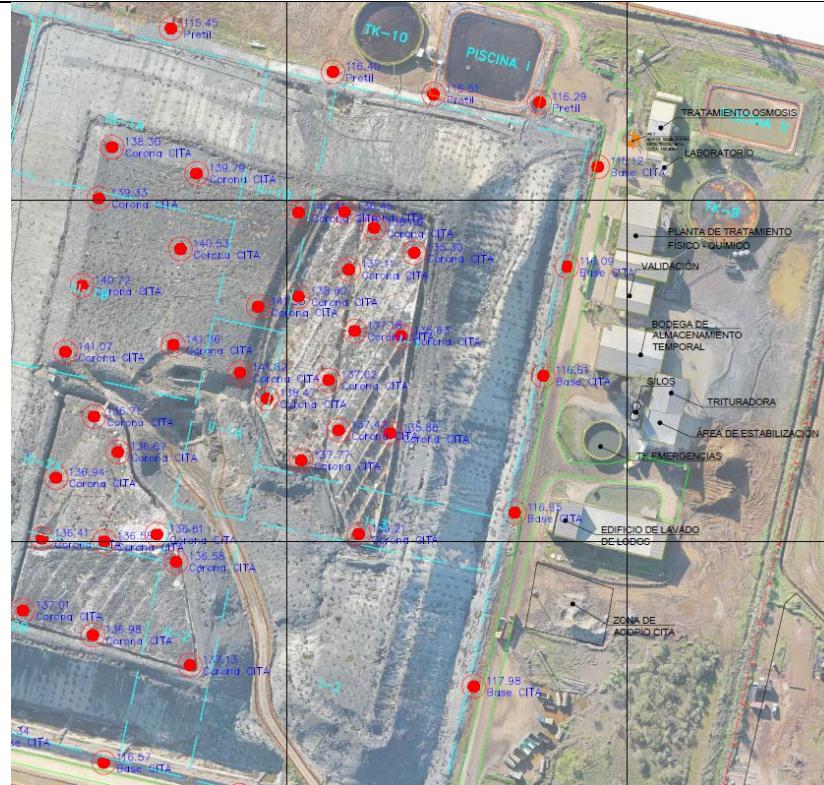
- El titular ha vulnerado las condiciones de disposición final de residuos del tipo peligrosos, según el considerando 4.1 de la RCA 245/03, al superar con creces las cargas y cotas de coronación aprobadas originalmente para el proyecto de 9 metros, como también las máximas de 18 metros, constatándose al momento de la fiscalización cotas de hasta 26,7 metros de altura. Situación que podría haber sido una de las causas de la rotura de la membrana y fuga de lixiviados de junio de 2021.
- El Titular con fecha julio del presente año, ingresó ante la Autoridad Sanitaria Regional la Carta para solicitar la autorización de ampliar la altura de almacenamiento de residuos hasta 18 metros. A la fecha, aun no se ha resuelto dicha autorización.

Imagen N°3: Vista de levantamiento topográfico con cotas de coronación del proyecto, presentado por el titular.

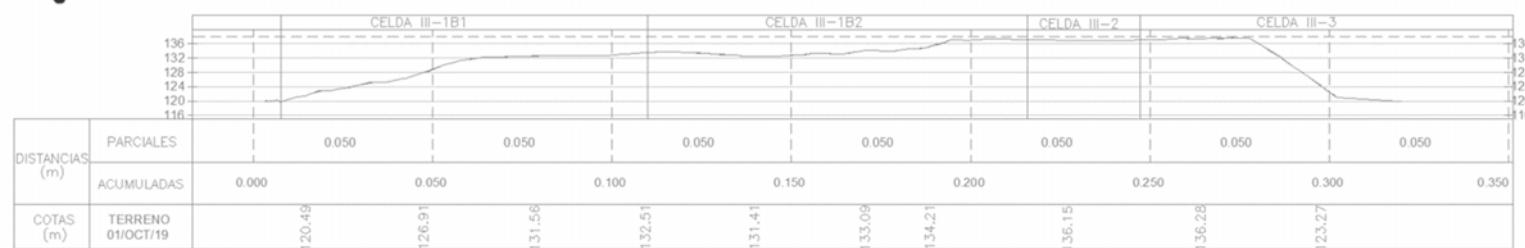
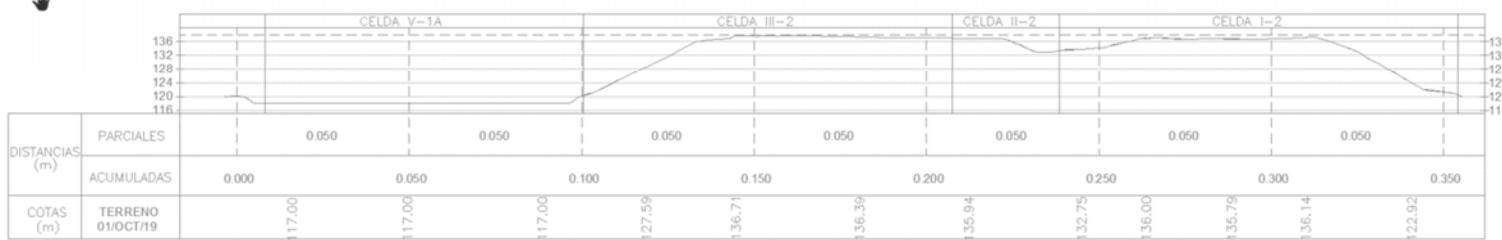
Imagen N°4: Vista de Planimetría adjunta de fecha 25 de octubre de 2019 en el marco del Informe DFZ-2019-99-XVI-RCA, los perfiles transversales N° 1 y longitudinal N° 3 del proyecto CITA.

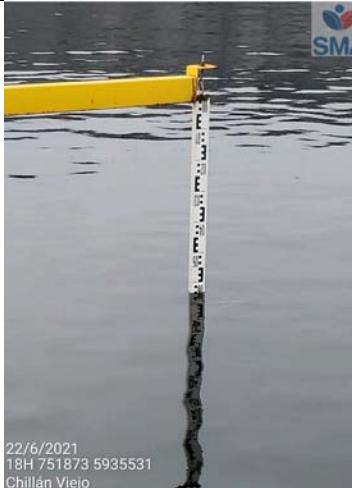
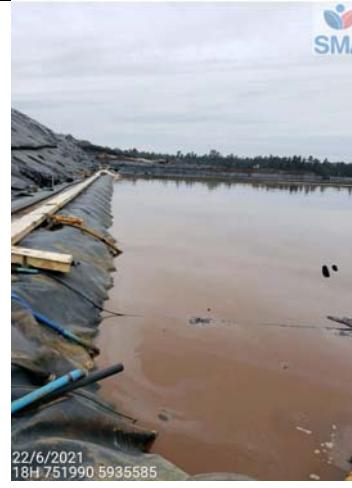
22/6/2021 18H 751990 5935585
Fotografía 21: Vista del Nivel de Celda 4.1.B.de fecha 22.06.2021	Fotografía 22: Vista de Nivel de Lixiviados Celda 4.1.A.de fecha 22.06.2021

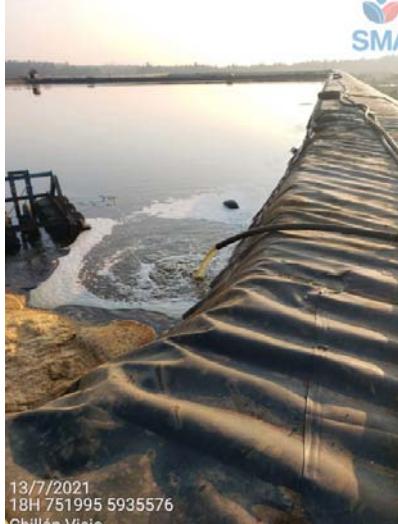
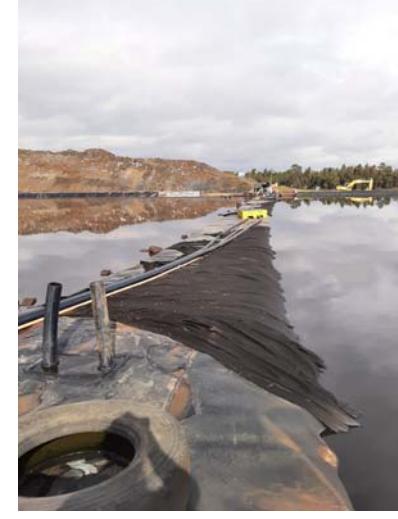
Fotografía 23: Vista de Nivel de lixiviados en celda 4.1.A de fecha 13.07.2021	Fotografía 24: Vista de celda bifuncional 4.1.A y 5.1.A – fecha 14.07.2022
