INFORME TÉCNICO DE FISCALIZACIÓN AMBIENTAL

TERMINAL PORTUARIO COQUIMBO

DFZ-2022-80-IV-RCA

SEPTIEMBRE 2022

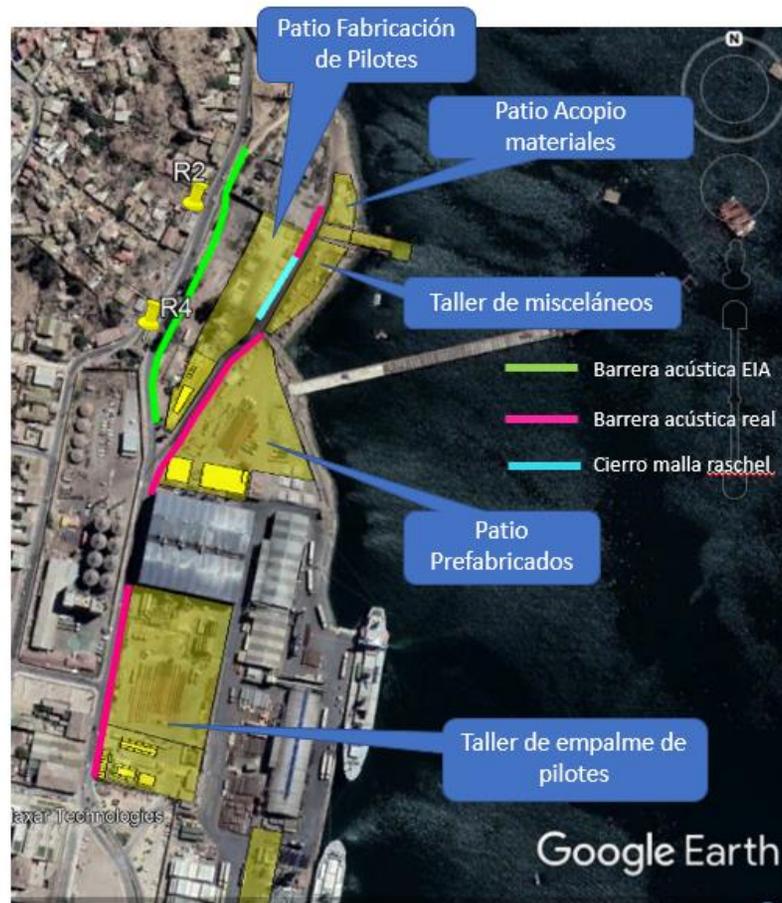
Figura 1.

Además de la diferencia de cotas antes señalada, las barreras acústicas perimetrales fijas efectivamente instaladas (líneas color fucsia Fig. 1 y 2), al no ser continuas, no se interponen en todo el frente de propagación del ruido emitido por la fuente emisora, desde el sector denominado “*Patio de Fabricación de Pilotes*” hacia los receptores de calle Regimiento Coquimbo y de cotas superiores, como se proyectaba en el EIA con la barrera acústica indicada con color verde en la Fig. 1 y 2.

Descripción del medio de prueba: Localización de sectores de frentes de trabajos definidos en el EIA, de las barreras acústicas comprometidas en el EIA (línea verde), de las barreras acústicas efectivamente implementadas (líneas fucsias), cierro de malla (línea celeste), de receptores de ruido (Fuente: elaboración propia)

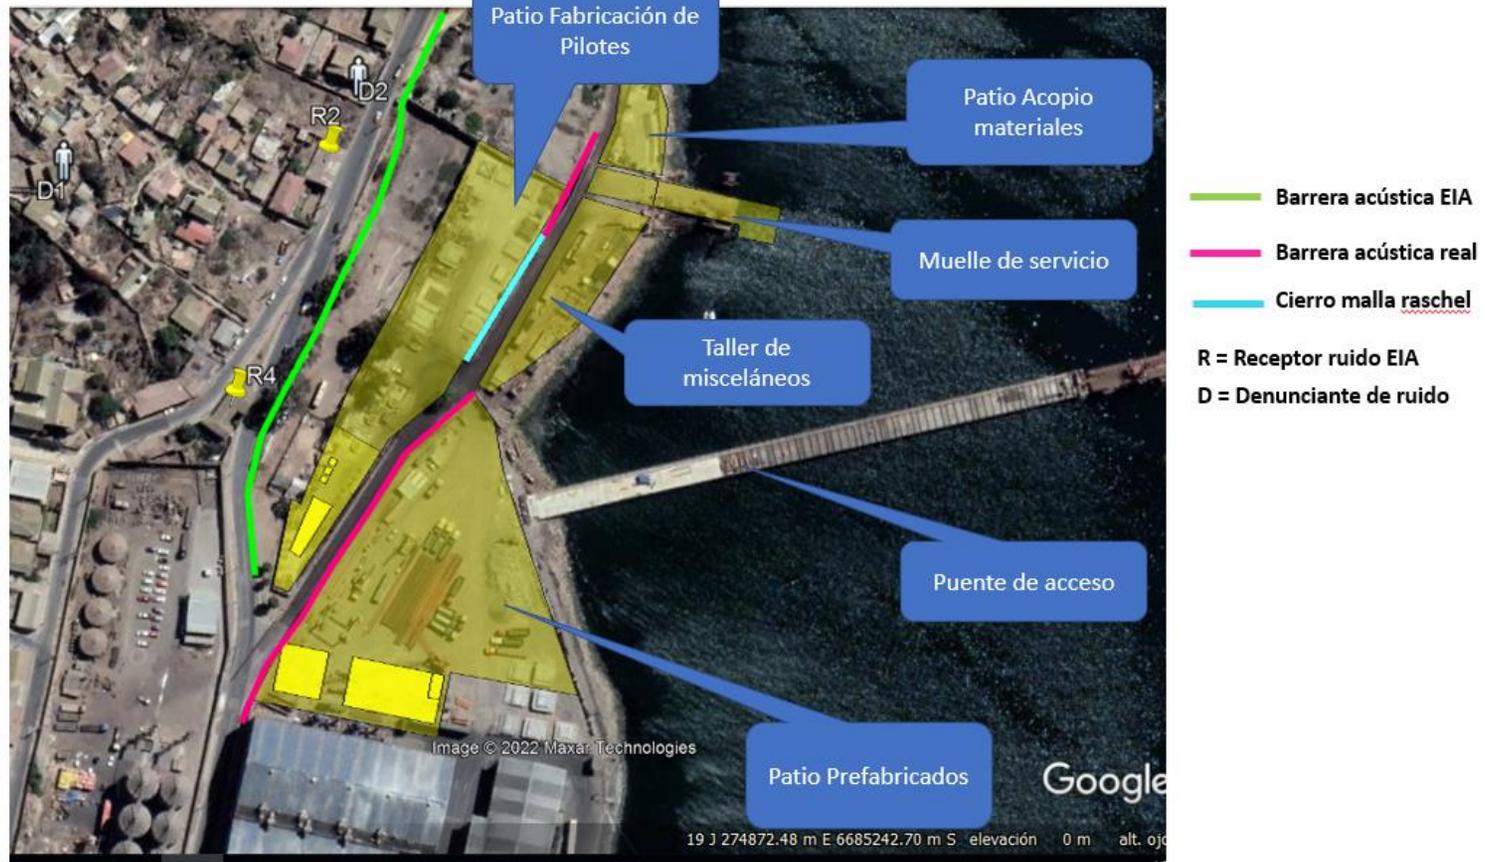
Figura 2.

Se constató que una parte del deslinde norponiente del sector denominado “*Taller de misceláneos*”, donde se ejecutan actividades que emiten ruido, se enfrenta con una sección del cierro cubierto con malla raschel, material que no bloquea la propagación del ruido de las actividades ahí realizadas (línea celeste en Fig. 2; líneas verdes en Fig. 3),

Descripción del medio de prueba: Localización de sectores de frentes de trabajos definidos en el EIA, de las barreras acústicas comprometidas en el EIA (línea verde), de las barreras acústicas efectivamente implementadas (líneas fucsias), cierre de malla (línea celeste), de receptores de ruido (R2, R4, D1, D2). (Fuente: Elaboración propia)

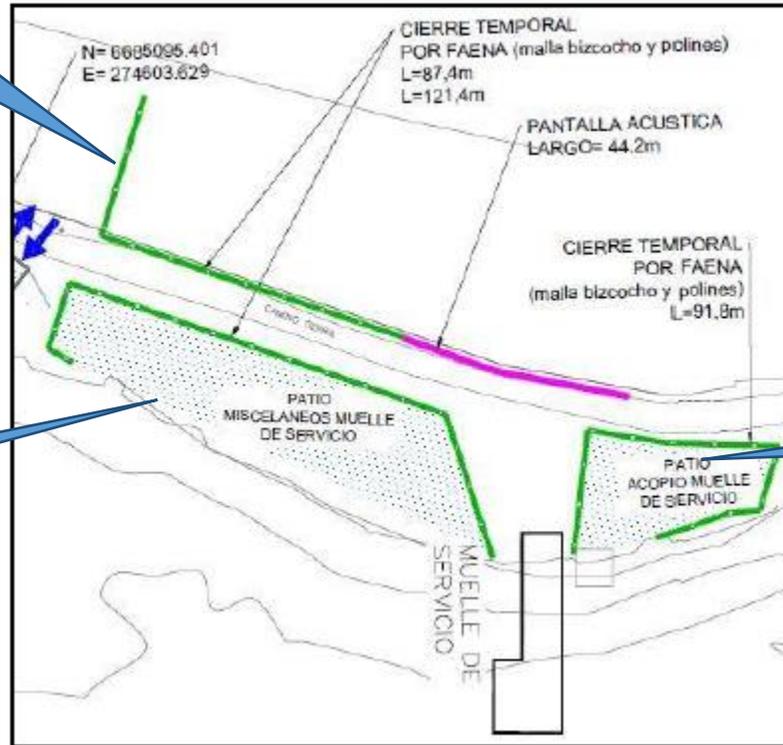
Figura 3.

Descripción del medio de prueba: Planta muelle de servicio y disposición de pantallas acústicas. Se indican los equipos y herramientas que operan o han operado en las áreas de trabajo de la fase de construcción del proyecto (Fuente: elaboración propia a partir de información del titular (Anexo 2)).

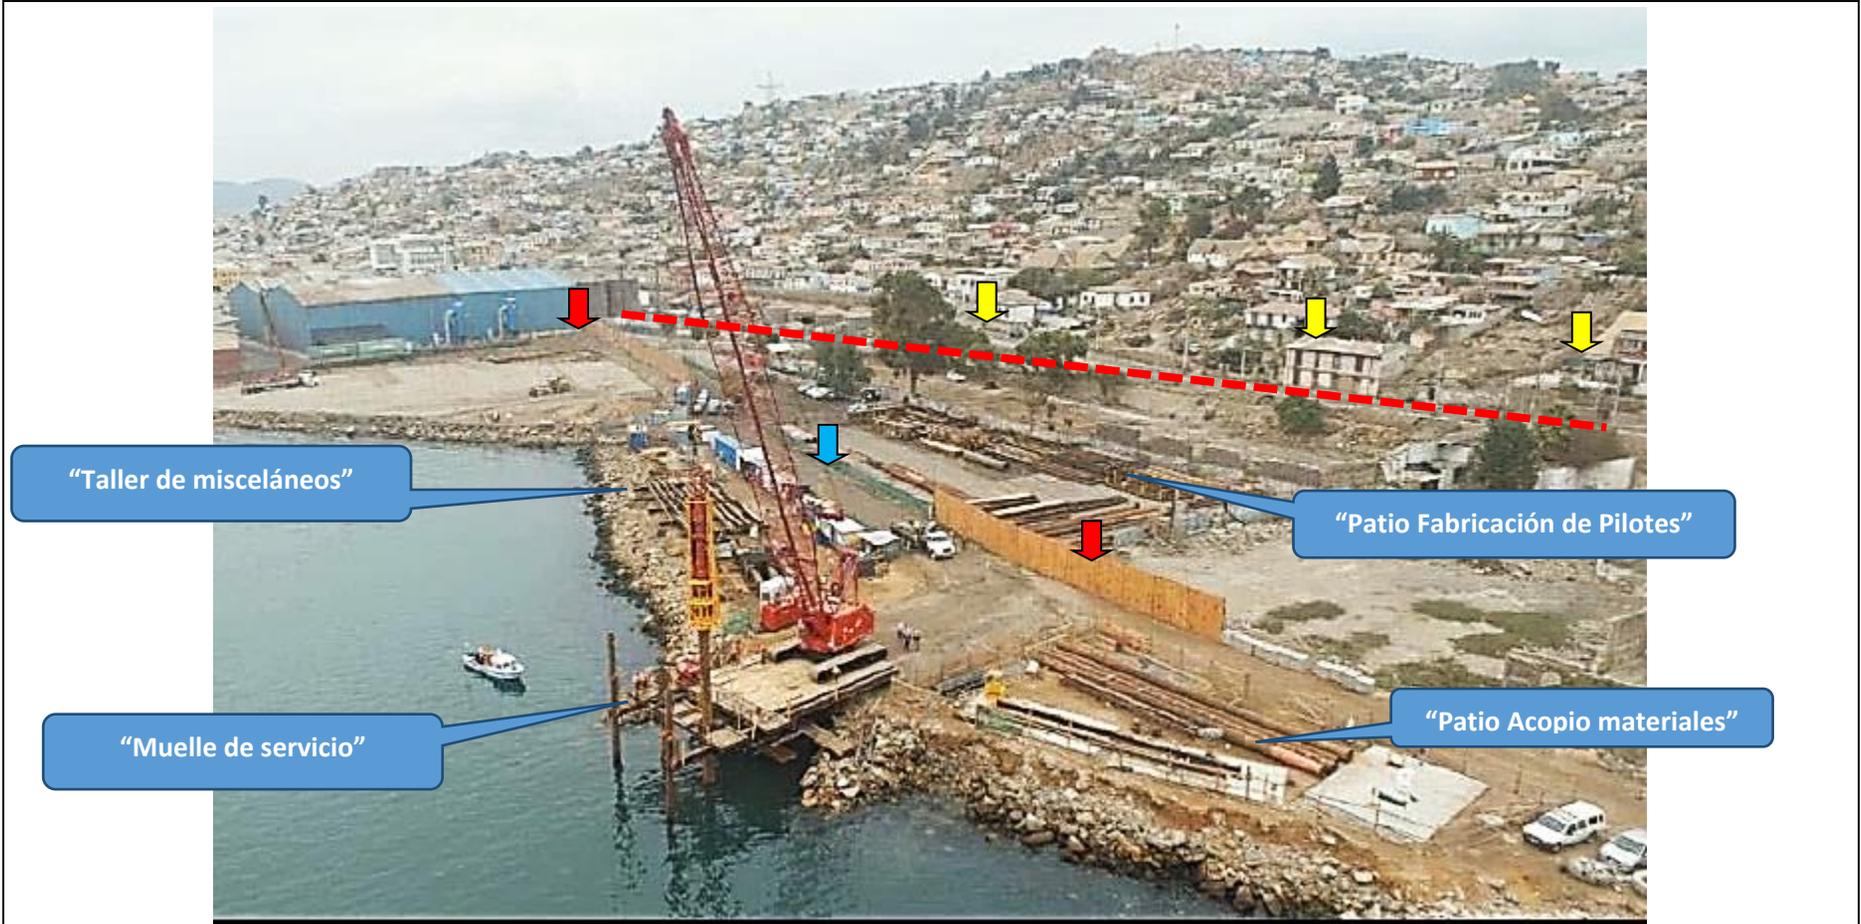
Fotografía 1.

- No se constata la existencia de pantallas acústicas fijas en la proyección del ruido desde el “*Patio de fabricación de pilotes*” hacia los receptores de calle Regimiento Coquimbo o utilización de pantallas/barreras acústicas móviles cercanas a trabajos o tareas específicas emisoras de ruido. No obstante, existe un tramo con cierro tipo pandereta (pre-existente) solo en el sector que enfrenta al receptor R4 (calle Regimiento Coquimbo), debido a las diferencias de cota entre el “*Patio de fabricación de pilotes*” (y también otras áreas del proyecto en construcción) y las casas de calle Regimiento Coquimbo, estando éstas últimas en una cota superior, las faenas en el “*Patio de fabricación de pilotes*”, del “*Taller de Misceláneos*”, y las actividades en los caminos de acceso a los frentes de trabajo, se visualizan desde los receptores y se proyectan hacia ellos los ruidos emitidos en esos sectores (ver Fotografías 1-4).

Descripción del medio de prueba: Vista desde el mar hacia el sector de construcción del proyecto. Se indica la localización de los receptores de ruido (flechas amarillas), Barreras Acústicas fijas (flechas rojas) y Cierro con malla (Flecha celeste). La línea punteada roja representa referencialmente la localización aproximada de la barrera acústica considerada en la evaluación ambiental (Fuente: elaboración propia a partir de información del titular (Anexo 2)).

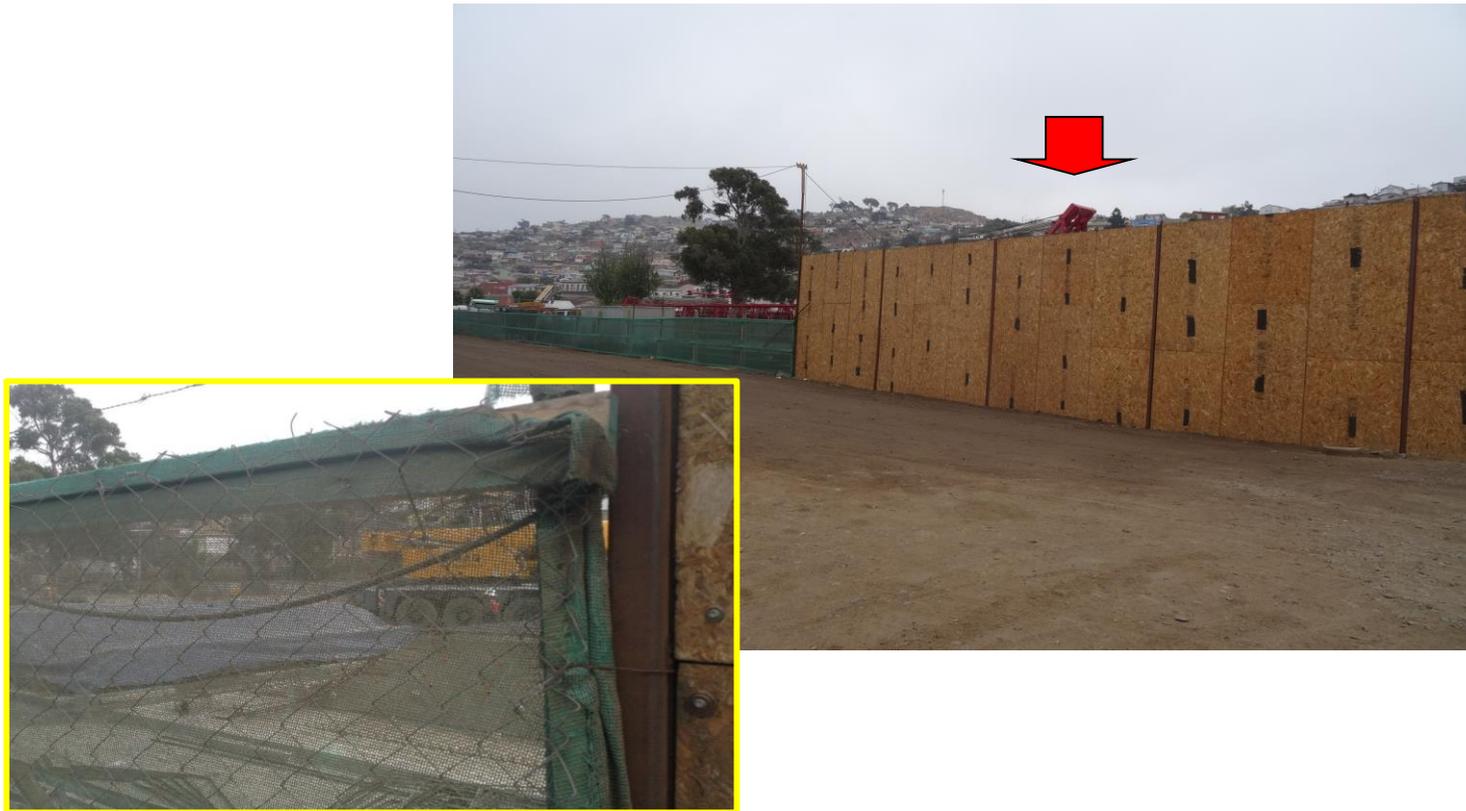
Fotografía 2.

Descripción del medio de prueba: Detalle de Barrera acústica fija (Flecha roja) que enfrenta al muelle de servicio y detalle de cierre de malla en sector sureste del área "Patio Fabricación de Pilotes"

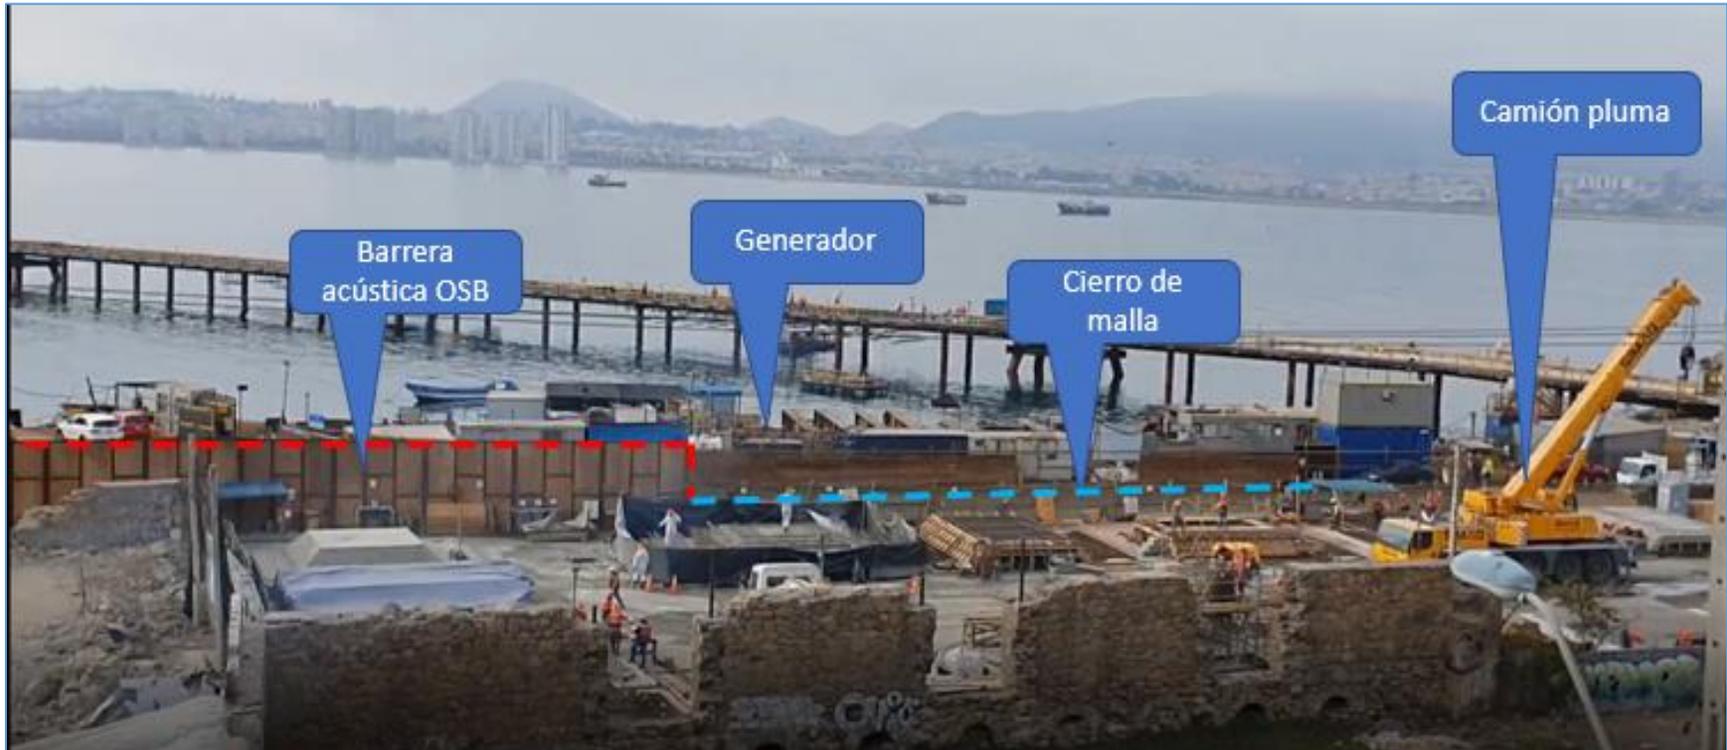
Fotografía 3.

Descripción del medio de prueba: Vista desde casa de receptor de ruidos D2 hacia sector "Patio de Fabricación de Pilotes" con actividades y equipos de la fase construcción del proyecto. Se indica la localización de Barrera Acústica Fija (línea punteada roja) y Cierro de Malla (línea punteada celeste) (Fuente: captura de imagen de video presentado en denuncia <http://siden.sma.gob.cl/Denuncia/Ficha/26731>).

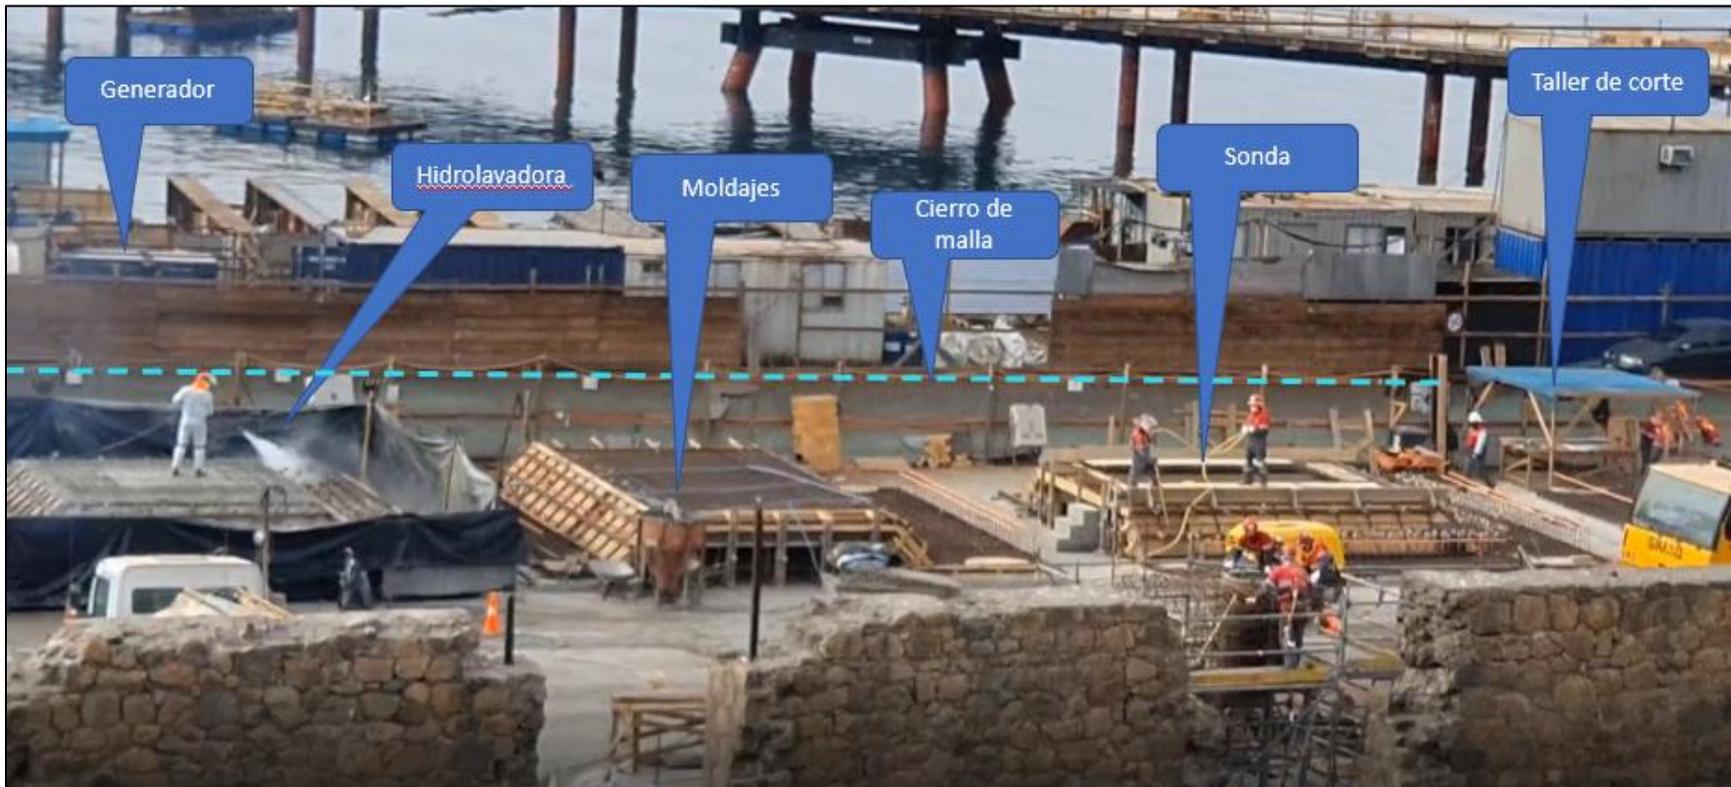
Fotografía 4.

Descripción del medio de prueba: Vista desde casa de receptor de ruidos D2 hacia sector "Patio de Fabricación de Pilotes" con actividades y equipos utilizados en la construcción del proyecto. Se indica la localización de Cierro de Malla (línea punteada celeste) (Fuente: captura de imagen de video presentado en denuncia <http://siden.sma.gob.cl/Denuncia/Ficha/26731>)

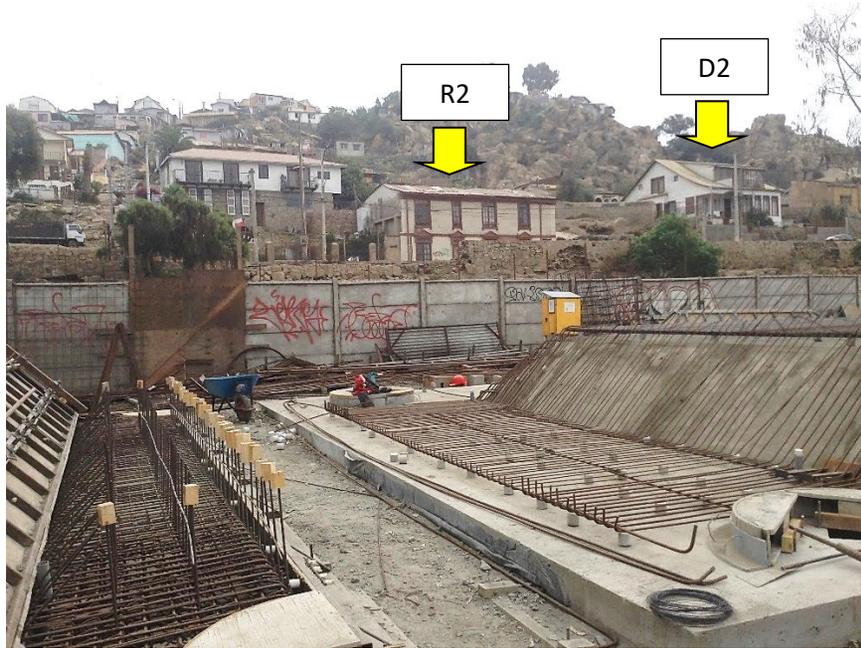
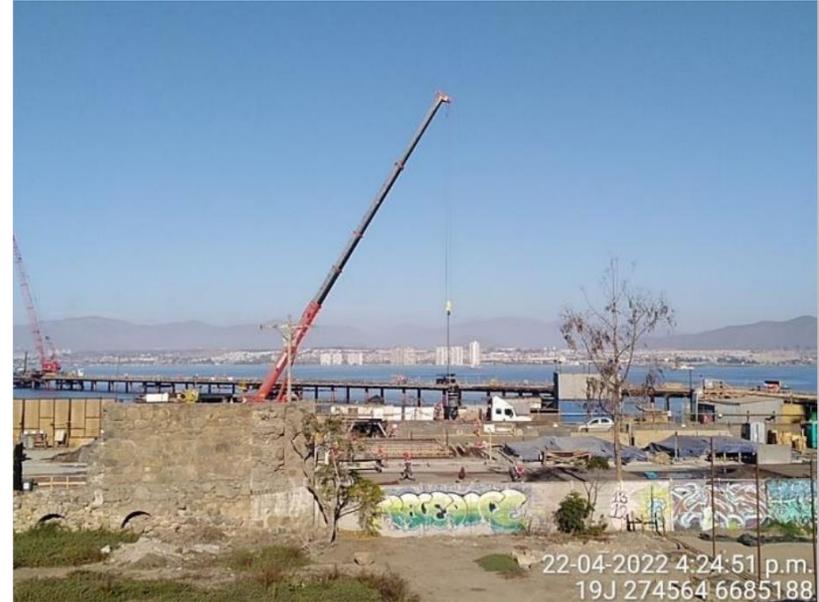
Fotografía 5.	Fecha: 21-04-2022		Fotografía 6.	Fecha: 22-04-2022	
Coordenadas UTM DATUM WGS84 HUSO 19S	Norte: 6685113	Este: 274607	Coordenadas DATUM WGS84 HUSO 19 S	Norte: 6685188	Este: 274564
Descripción del medio de prueba: Vista desde sector "Patio de Fabricación de Pilotes" hacia receptores de ruido (flechas amarillas), localizados en calle Regimiento Coquimbo, en una cota superior al terreno de emplazamiento de las actividades de construcción.			Descripción del medio de prueba: Vista desde calle Regimiento Coquimbo, desde el lugar de medición de ruidos en receptor sensible R2. (Fuente: reportes seguimiento ambiental https://ssa.sma.gob.cl/Documento/Descargar/1001243)

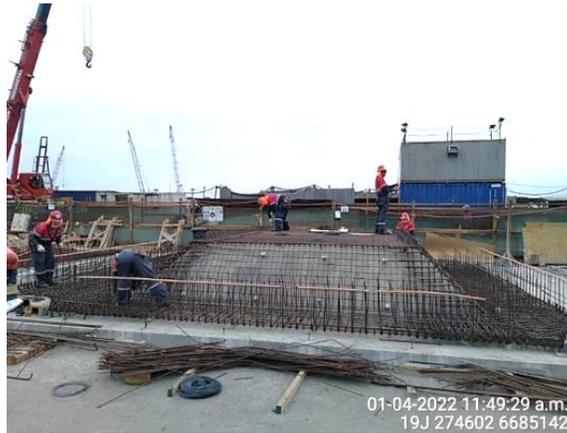
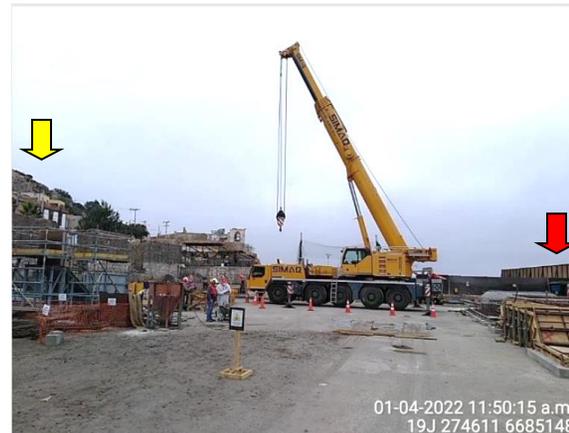
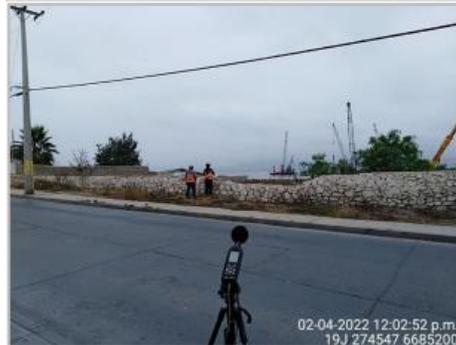
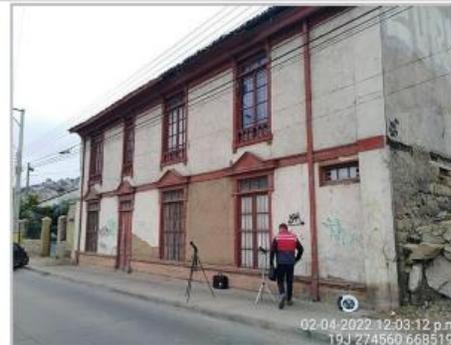
Fotografía 7.

Descripción del medio de prueba: Registros fotográficos del procedimiento de medición de ruidos en receptor R2, de fecha 1 y 2 de abril de 2022, informados en reporte de seguimiento ambiental del titular. Se indican con flecha amarilla receptor ruido R2 y con flecha roja la pantalla acústica fija que enfrenta el muelle de servicio. (Fuente: <https://ssa.sma.gob.cl/Documento/Descargar/1001243>)

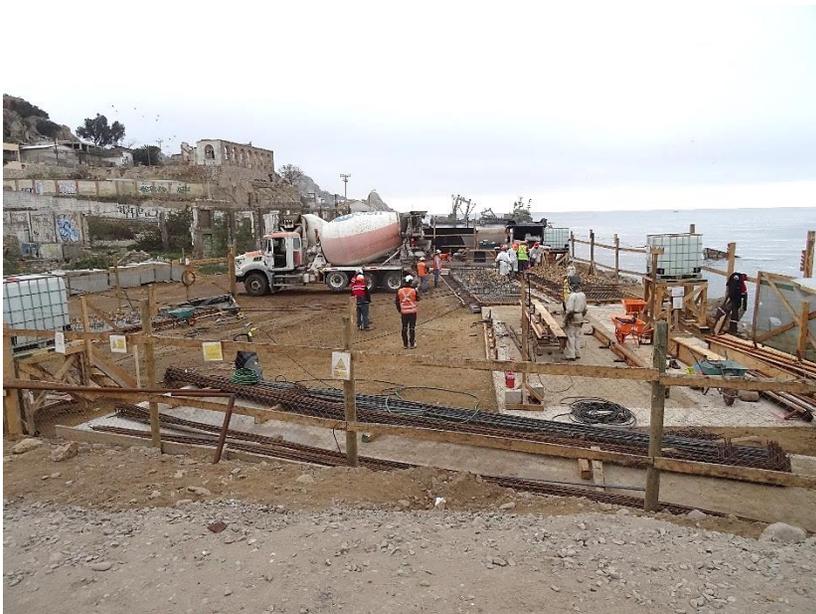
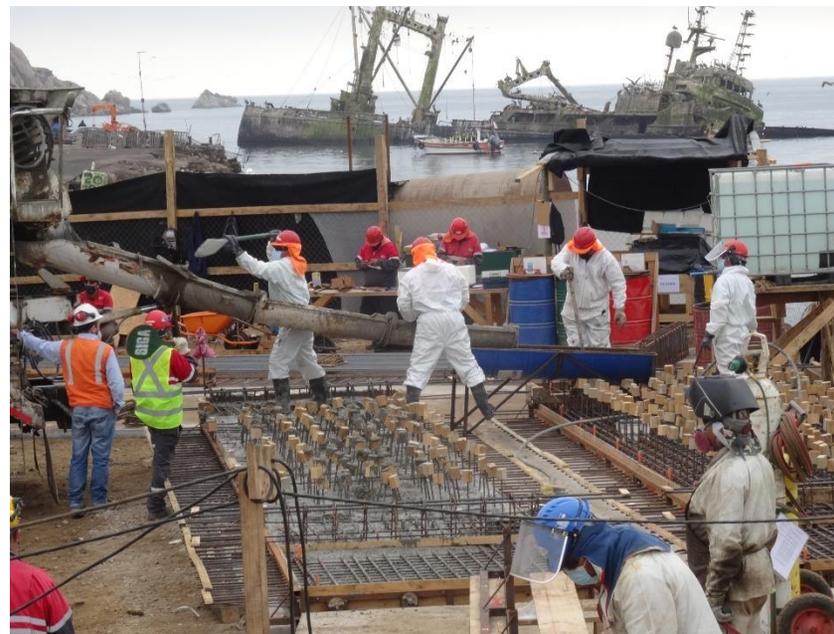
Fotografía 8.	Fecha: 25-05-2021		Fotografía 9.	Fecha: 25-05-2021	
Coordenadas UTM DATUM WGS84 HUSO 19S	Norte: 6685216 (ref)	Este: 274670 (ref)	Coordenadas UTM DATUM WGS84 HUSO 19S	Norte: 6685216 (ref)	Este: 274670 (ref)
Descripción del medio de prueba: Actividades de la fase de construcción ejecutadas en sector "Patio acopio materiales".			Descripción del medio de prueba: Actividades de la fase de construcción ejecutadas en sector "Patio acopio materiales".

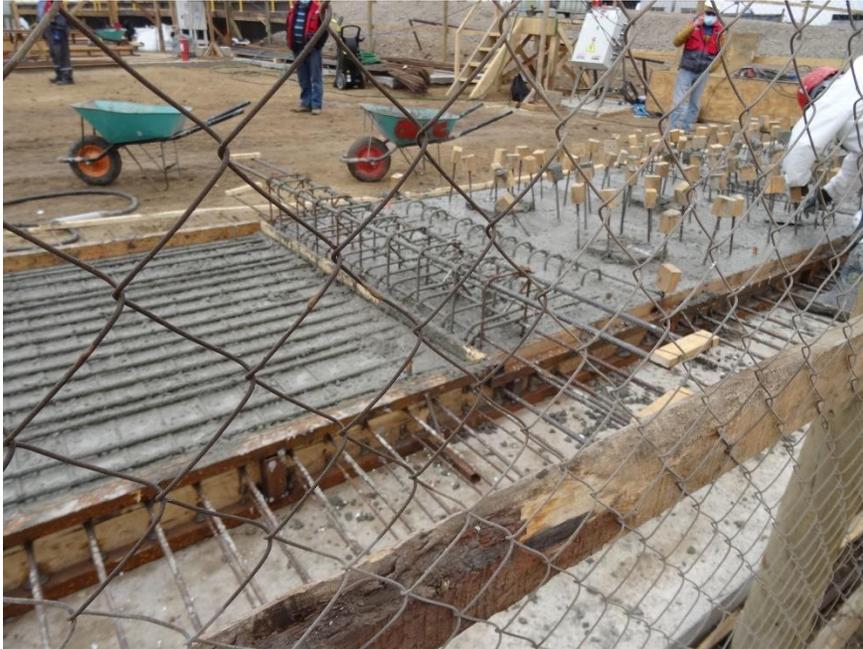
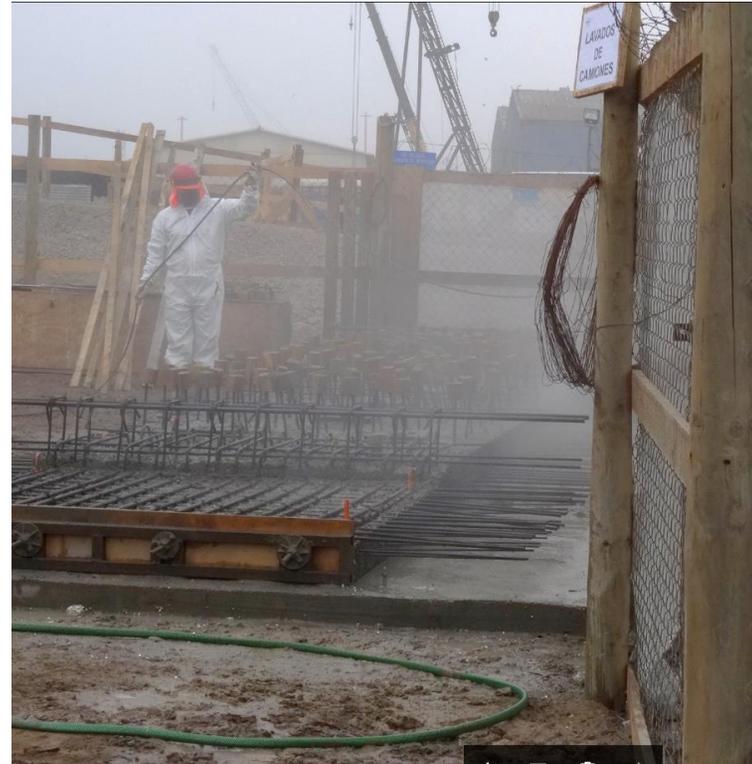
Fotografía 10.	Fecha: 25-05-2021		Fotografía 11.	Fecha: 25-05-2021	
Coordenadas UTM DATUM WGS84 HUSO 19S	Norte: 6685216 (ref)	Este: 274670 (ref)	Coordenadas UTM DATUM WGS84 HUSO 19S	Norte: 6685216 (ref)	Este: 274670 (ref)
Descripción del medio de prueba: Actividades de la fase de construcción ejecutadas en sector "Patio acopio materiales".			Descripción del medio de prueba: Actividades de la fase de construcción ejecutadas en sector "Patio acopio materiales".

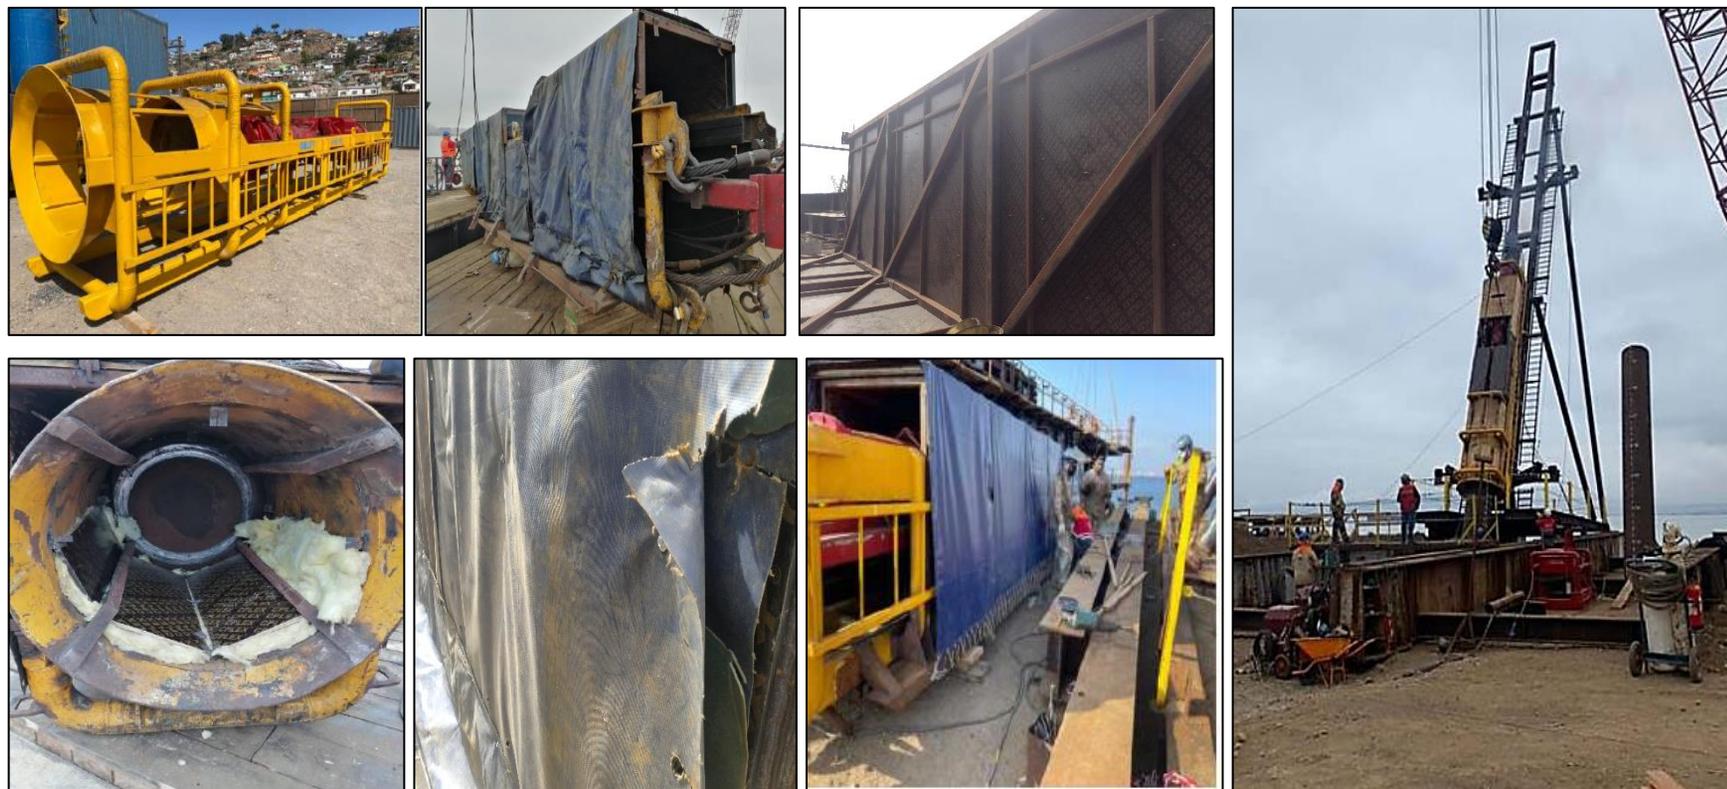
Fotografía 12.

De los hechos constatados de las actividades de inspección ambiental y examen de información requerida al titular, es posible señalar que el titular implementó medidas de mitigación específicas para el control de ruido en las faenas de hincado de pilotes, realizando mejoras, refuerzos y complementos a dichas medidas de mitigación durante el desarrollo de la fase de construcción, orientadas a adicionar materialidad a las medidas ya existentes, para aumentar masa y la eficiencia de las medidas (Fotos 12-15. Anexos 4 y 5). No obstante ello, de acuerdo a los monitoreos de ruido, ha existido superación de la norma de ruidos en receptores sensibles, durante las actividades de Hinca de Pilotes. Por otra parte, se ha verificado que las medidas adaptadas a situaciones de Hinca de pilotes inclinados no cumplen con las especificaciones establecidas en la evaluación ambiental, sin que durante dicho procedimiento el titular haya aclarado la situación diferenciada de ese tipo de Hincado como para aportar medidas de mitigación distintas que permitieran cumplir la normativa aplicable.

Descripción del medio de prueba: Registro fotográfico de medidas de mitigación implementadas por el titular en Martinete, consistentes en distintos materiales de control acústico (Fuente: elaboración propia a partir de información del titular. Ver detalles en Anexos 4 y 5)

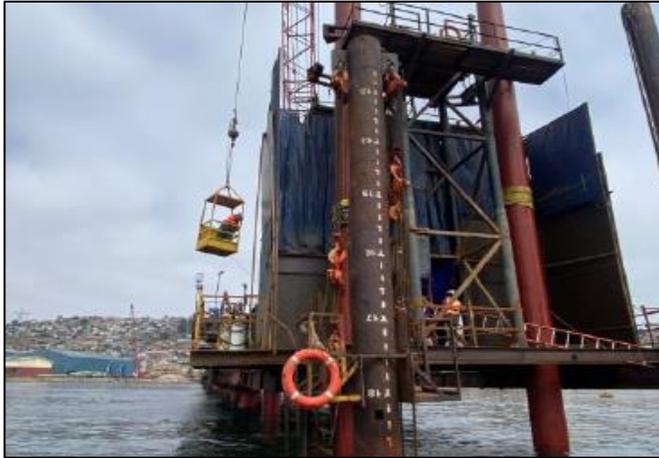
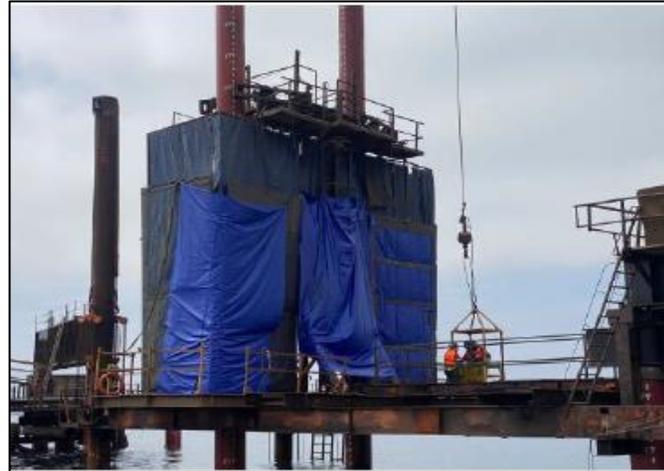
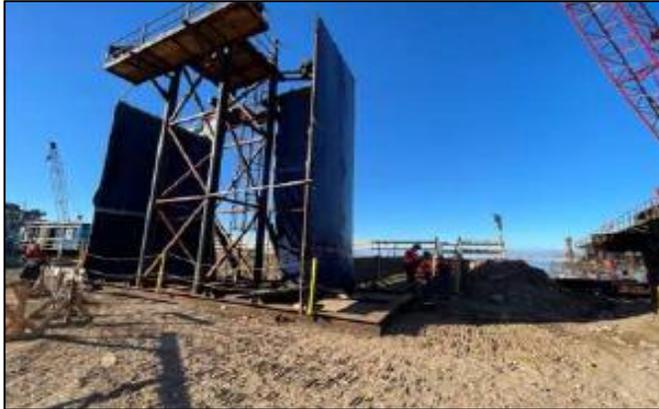
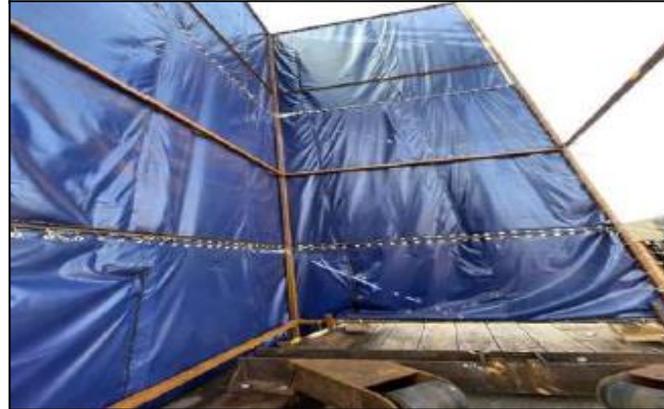
Fotografía 13.

Descripción del medio de prueba: Barrera acústica de guía de Hincia de pilotes, medida de mitigación exterior al Martinete, implementadas por el titular (Ver detalles en Anexos 4 y 5)

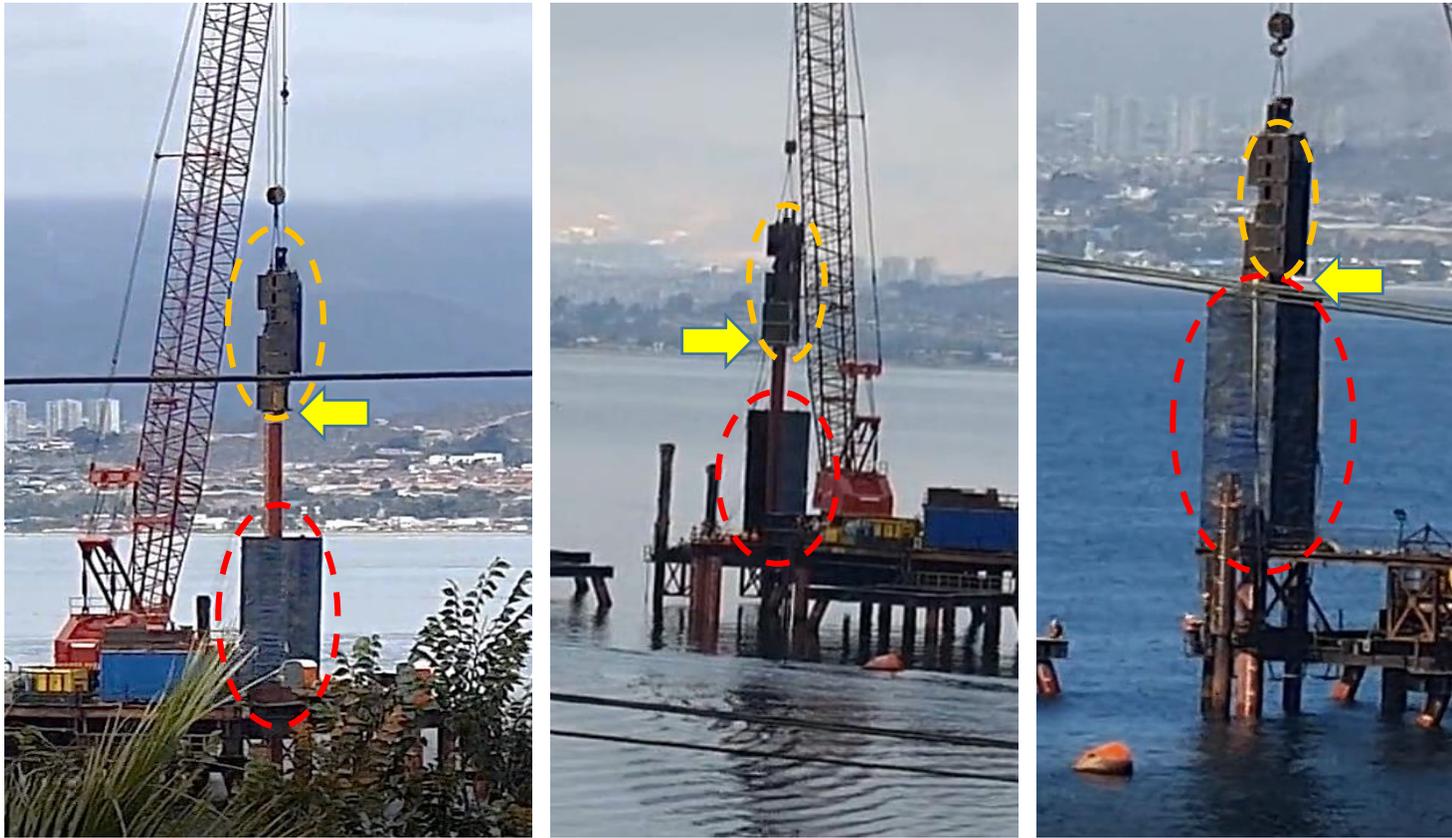
Fotografía 14.

Descripción del medio de prueba: Vista a proceso de hincado de pilotes verticales y medidas de mitigación de ruidos en el Martinete (óvalo naranja) y Barrera acústica de guía de Hincado (*semi-encierro flexible en base de membranas de alta densidad*) (óvalo rojo). La flecha amarilla indica zona de la campana del Martinete donde ocurre el golpe contra el cabezal del pilote (Fuente: Capturas de imagen videos denuncia ID 127-IV-2022)

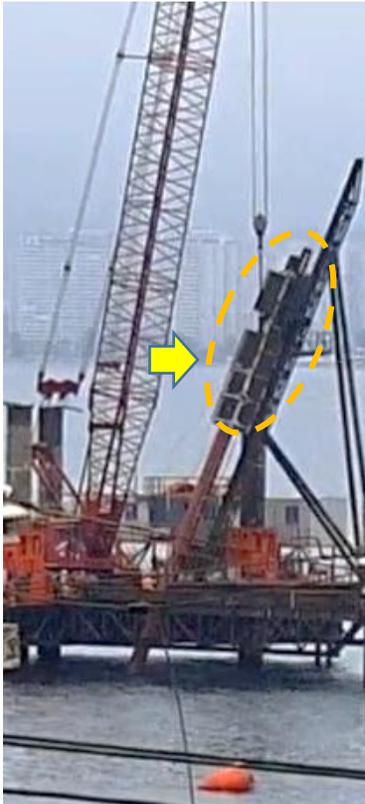
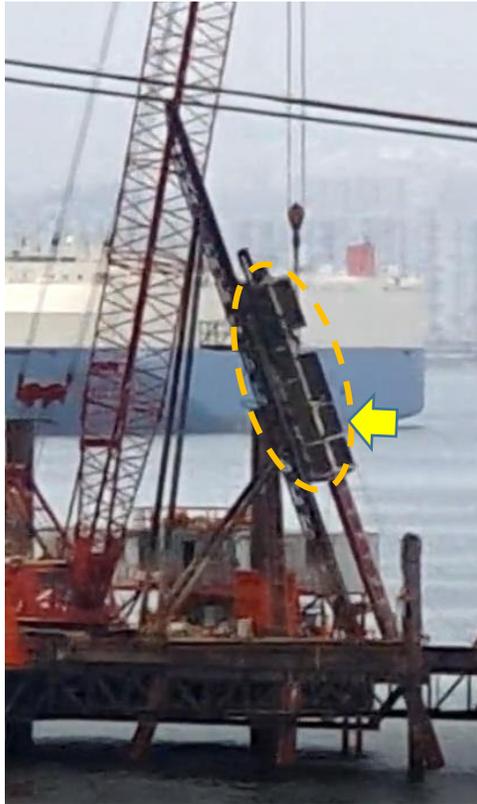
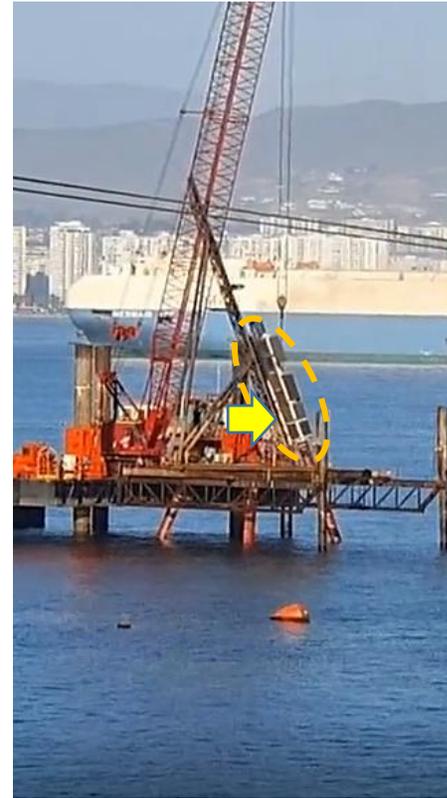
Fotografía 15.

- Respecto a las faenas de hinca de pilotes inclinados, se indica que no es posible utilizar la estructura exterior a la torre de hinca, tipo biombo de tres caras con la lona BAF; de esta manera, en la hinca diagonal, solo se utilizan las medidas de mitigación instaladas en la torre de hinca y en el martinete, considerando adicionalmente capas de aislación.

Descripción del medio de prueba: Vista a proceso de hincas de pilotes inclinados y medidas de mitigación de ruidos en el Martinete (ovalo naranja). La flecha amarilla indica zona de la campana del Martinete donde ocurre el golpe contra el cabezal del pilote (Fuente: Capturas de imagen videos denuncia ID 98-IV-2022)

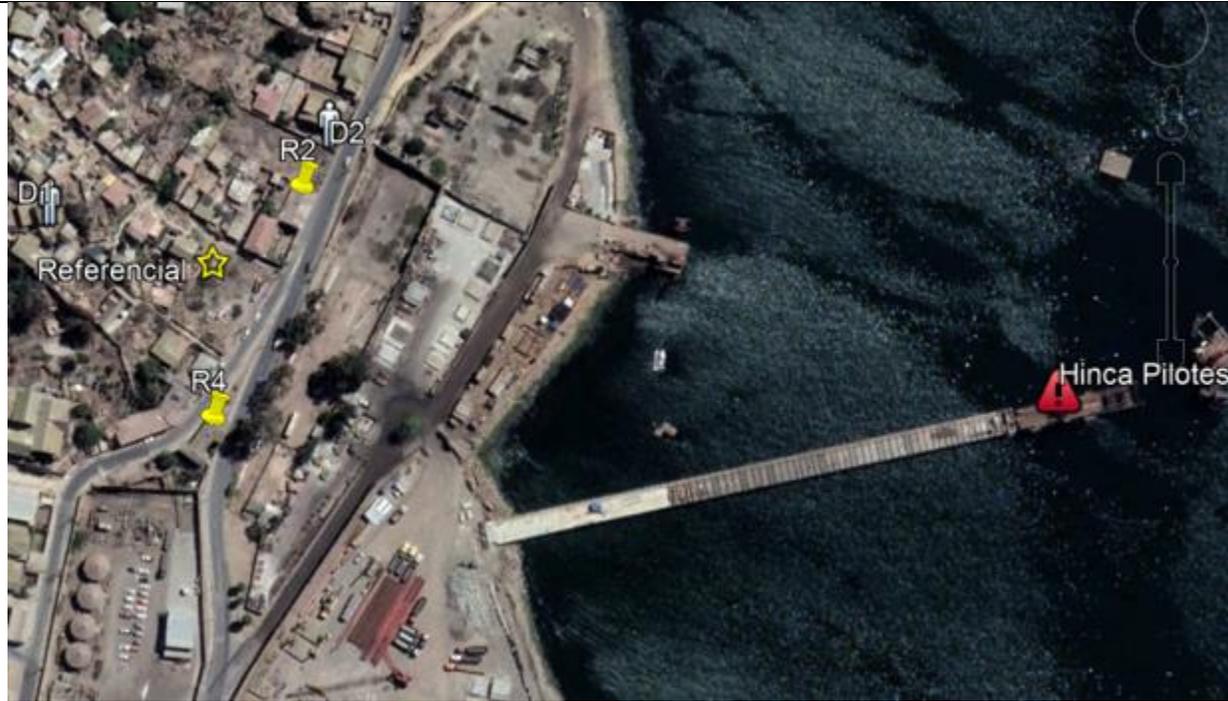
Figura 5.b.

Descripción del medio de prueba: Localización de puntos de monitoreo de ruido en receptores sensibles, correspondientes a aquellos definidos en la evaluación ambiental (R), a los receptores denunciantes (D) y lugar Referencial (medición 15.06.2022) (Fuente: Elaboración propia)
