Superintendencia del Medio Ambiente
Gobierno de Chile

INFORME TÉCNICO DE FISCALIZACIÓN AMBIENTAL

CONSTRUCTORA LO CAMPINO LTDA.
DFZ-2022-2450-XIII-RCA
Octubre 2022

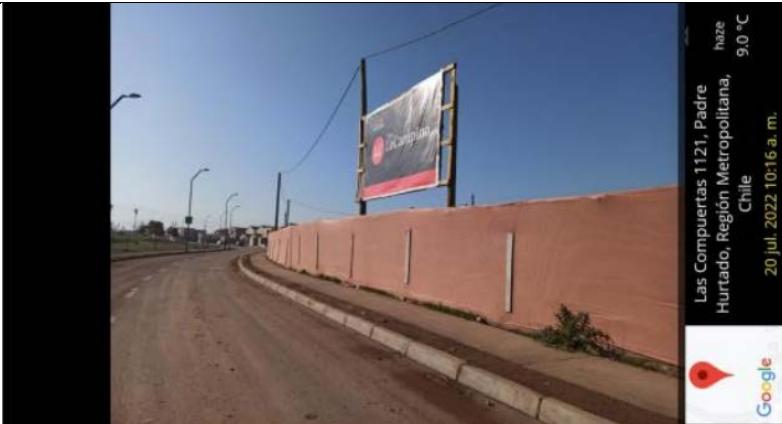
1. Protección perimetral exterior para polvo en suspensión con malla raschel por calle las Compuertas. Esta protección perimetral se mantiene en constante mantenimiento dado el avance de la obra. (Se adjunta imagen georreferencial de protección perimetral).

Las Compuertas 1121, Padre Hurtado, Región Metropolitana, Chile 20 jul. 2022 10:16 a. m. Google
Fotografía 1	Fecha: 20-07-2022
Descripción del medio de prueba: Protección perimetral con malla Raschel.

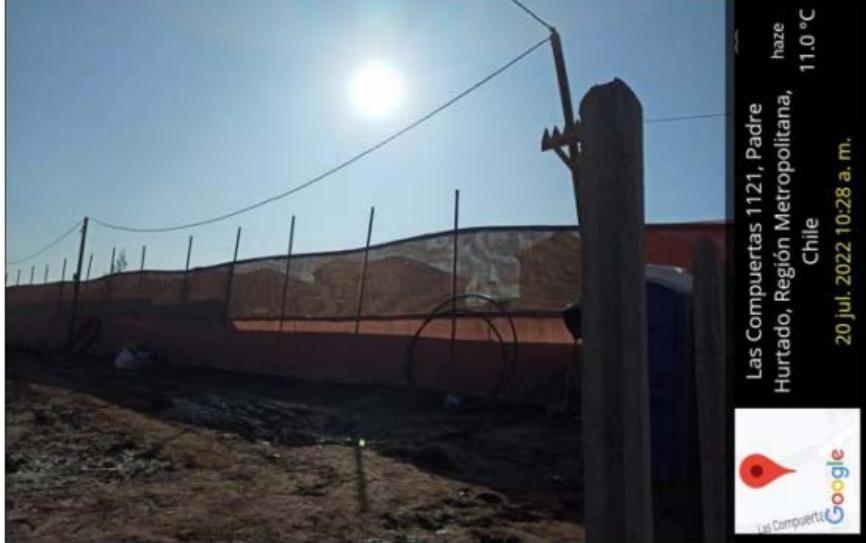
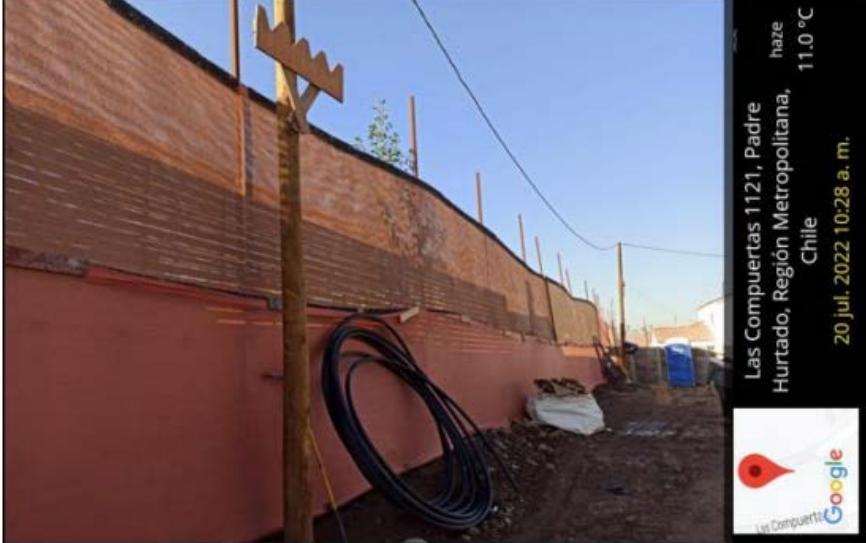
2. Protección perimetral interior para polvo en suspensión con malla raschel ubicada en sector A12a, deslinde de obra con sector habitado. Esta protección perimetral se mantiene en constante mantenimiento dado el avance de la obra. (Se adjuntan imágenes georreferenciales de protección perimetral).

</p>
Fotografía 2 y 3	Fecha: 20-07-2022
Descripción del medio de prueba: Protección perimetral con malla Raschel en sector A12a

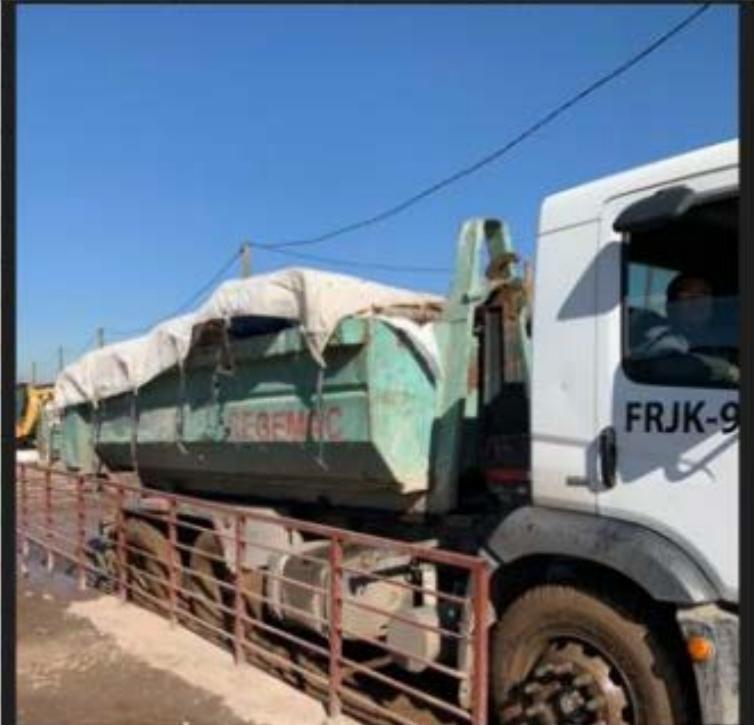
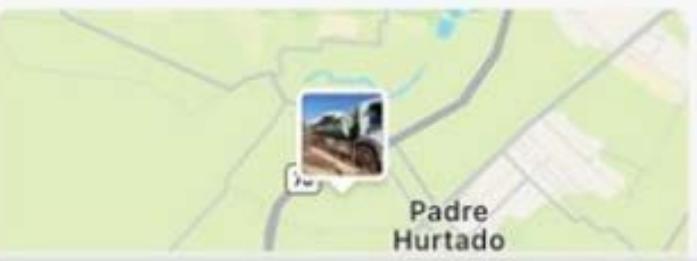
3. Camiones salen encarpados desde el interior de la obra, protegiendo la carga para prevenir caída de ésta y polución durante el traslado. (Se adjunta imágenes georreferenciales)

Fotografía 4	Fecha: 19-07-2022
Descripción del medio de prueba: camiones encarpados

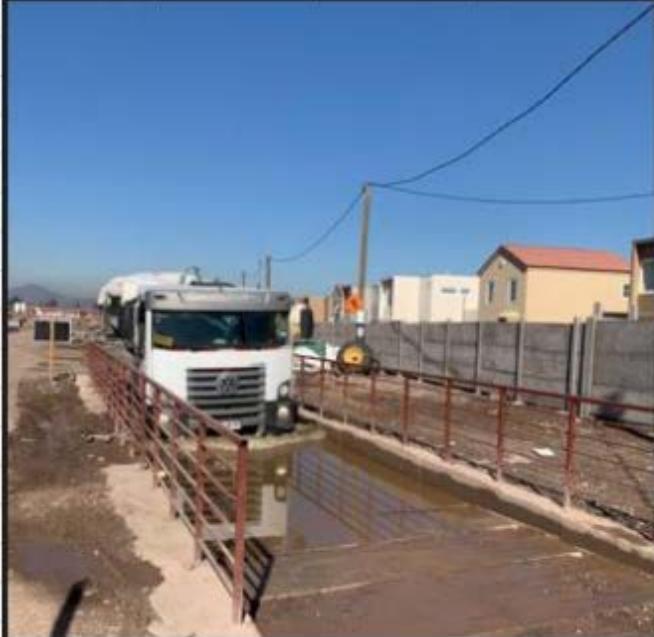
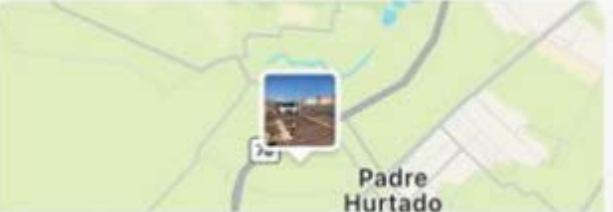
4. Para prevenir la acumulación de tierra y barro al exterior de la obra, se encuentra el sector de lavado de ruedas tanto para camiones como para maquinaria. (Se adjunta imagen georreferencial).

Fotografía 5	Fecha: 19-07-2022
Descripción del medio de prueba: Sistema de lavado de ruedas para camiones y maquinaria.

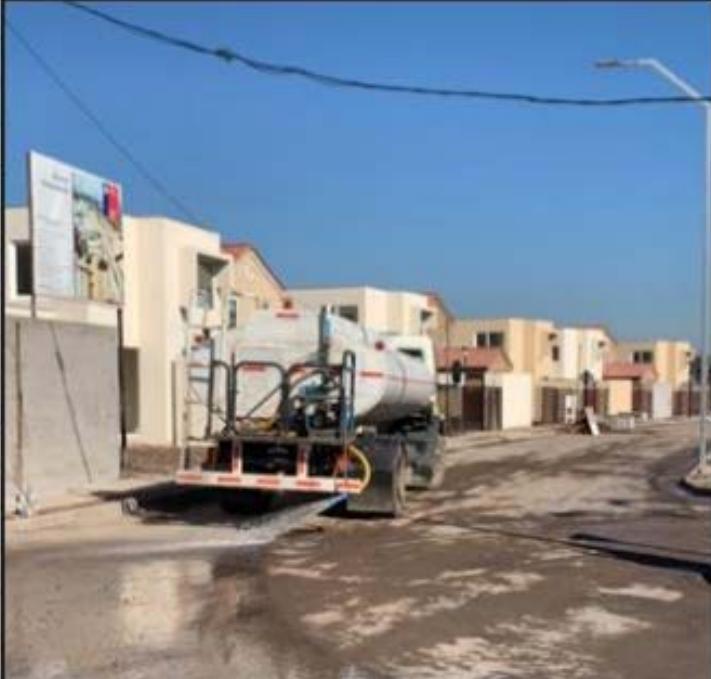
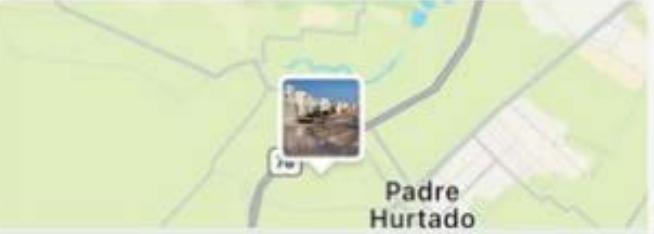
5. Utilización de camión aljibe de manera constante al interior de la obra para mitigar la polución generada por la operación del proyecto. (Se adjunta imagen georreferencial).

Fotografía 6	Fecha: 19-07-2022
Descripción del medio de prueba: Humectación de caminos al interior de la obra con camión aljibe.

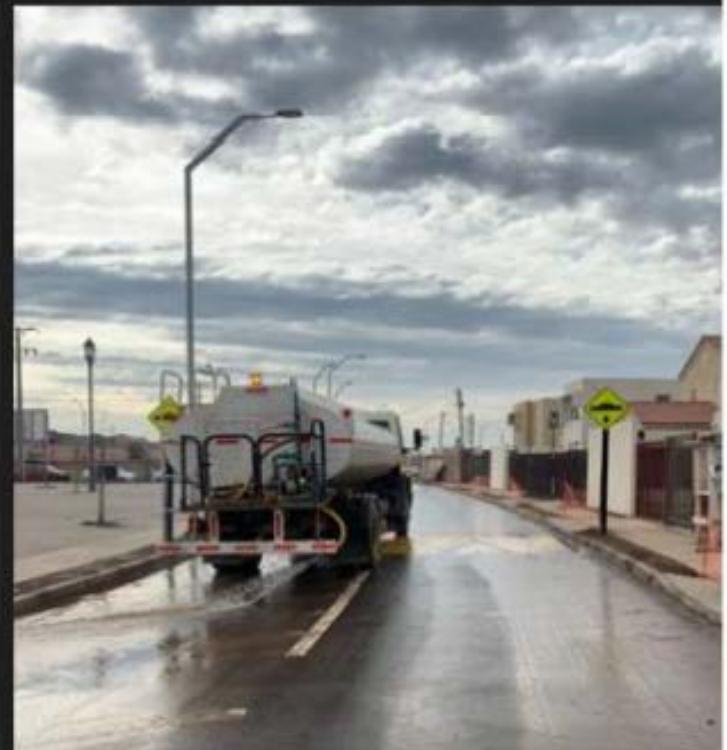
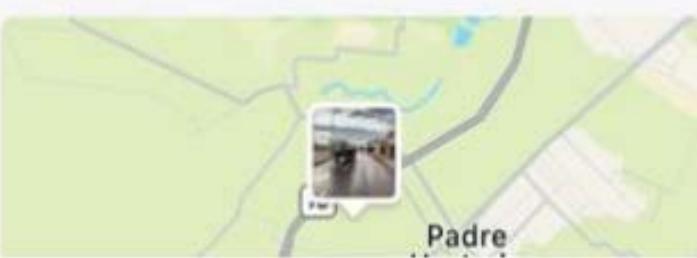
6. Recorrido de camión aljibe por el exterior de la obra para mitigar la polución generada del interior de la obra para disminuir la contaminación de los sitios aledaños al proyecto. (Se adjunta imagen georreferencial).

Fotografía 7	Fecha: 19-07-2022
Descripción del medio de prueba: Humectación de caminos al exterior de la obra con camión aljibe.

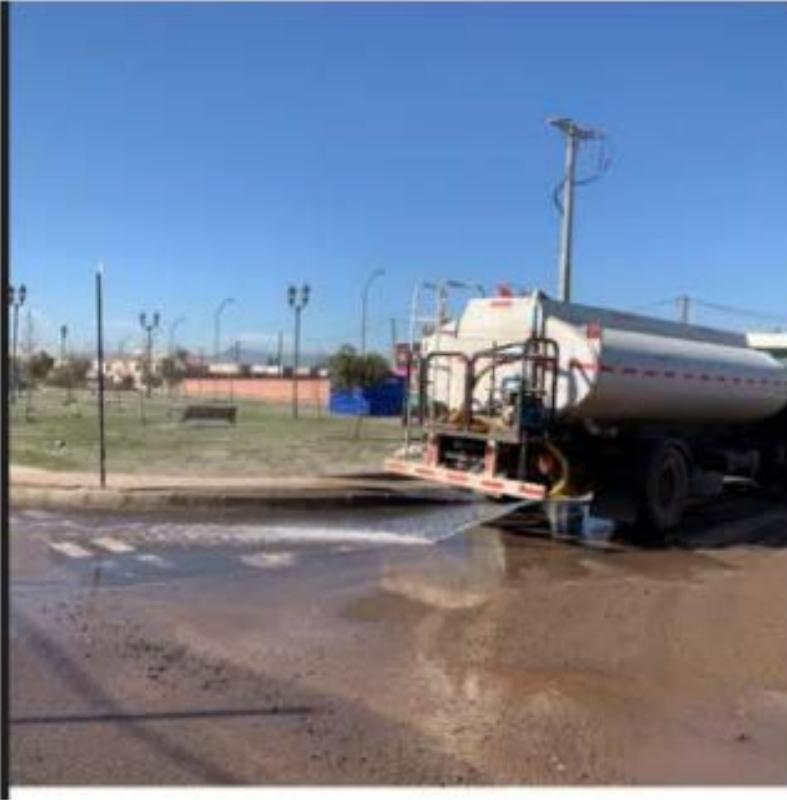
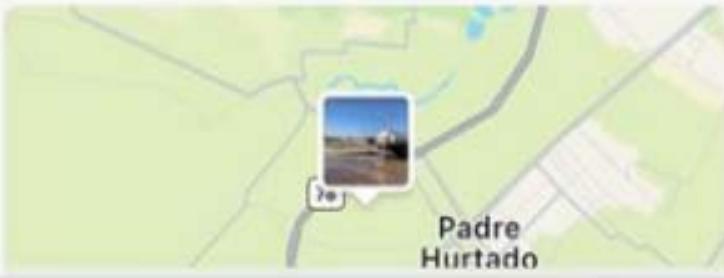
Fotografía 7	Fecha: 19-07-2022
Descripción del medio de prueba: Humectación de caminos al exterior de la obra con camión aljibe.

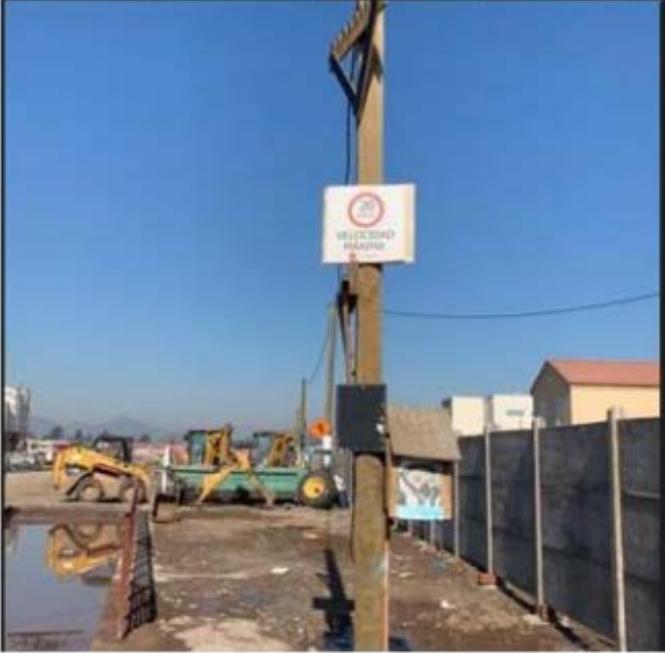
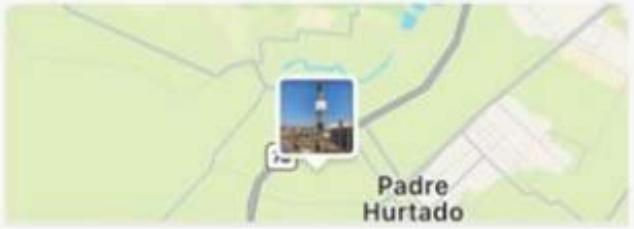
7. Para minimizar el impacto sobre el componente medio ambiental aire, durante la fase de construcción, se establece una velocidad máxima de circulación de 20KM/H. (Se adjunta imagen georreferencial de señalética instalada en obra).

Fotografía 7	Fecha: 19-07-2022
Descripción del medio de prueba: Señalética para el control de la velocidad a 20 Km/h.
