INFORME TÉCNICO DE FISCALIZACIÓN AMBIENTAL

Programa de Cumplimiento

ARIDOS SANTA ANGELA

DFZ-2019-398-V-PC

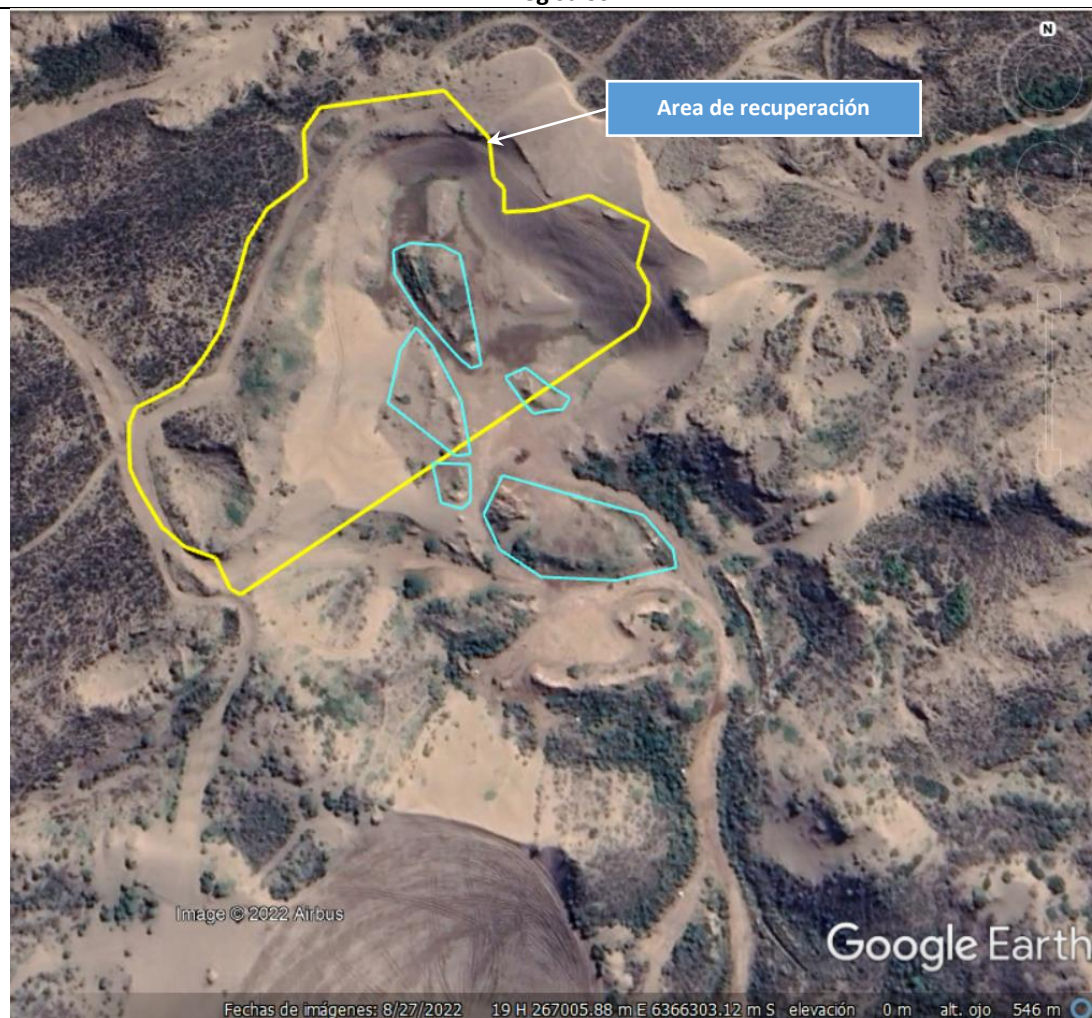
Figura 1

Los polígonos de borde color celeste indican los lugares de plantación de ejemplares de *Echinopsis chiloensis*, *Puya chilensis* y *Erioseyca Subgibbosa* realizadas los días 22 y 29 de agosto de 2022.
