INFORME TÉCNICO DE FISCALIZACIÓN AMBIENTAL

Programa de Cumplimiento

PROYECTO INMOBILIARIO
PARQUE JARDÍN

DFZ-2022-2612-XIII-PC

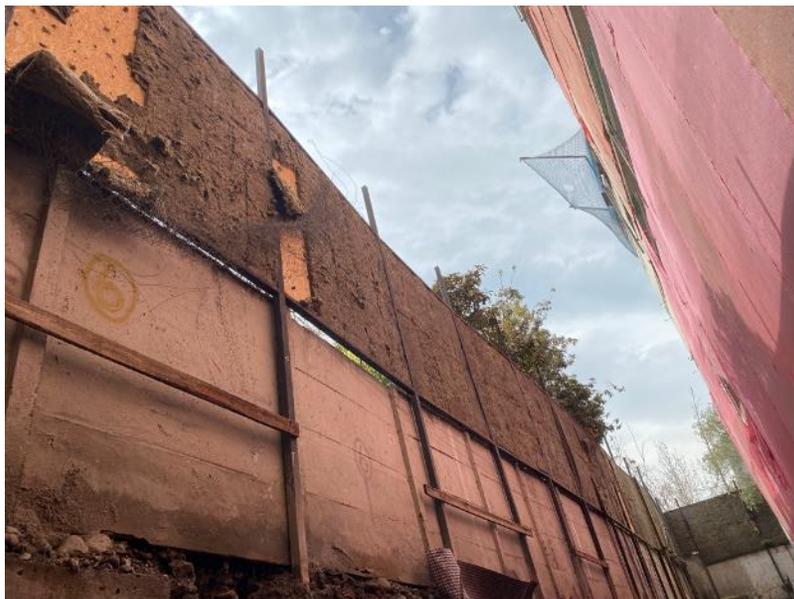
Fotografía 1

Descripción del medio de prueba: Fotografía de cierre perimetral sin cumbrera.

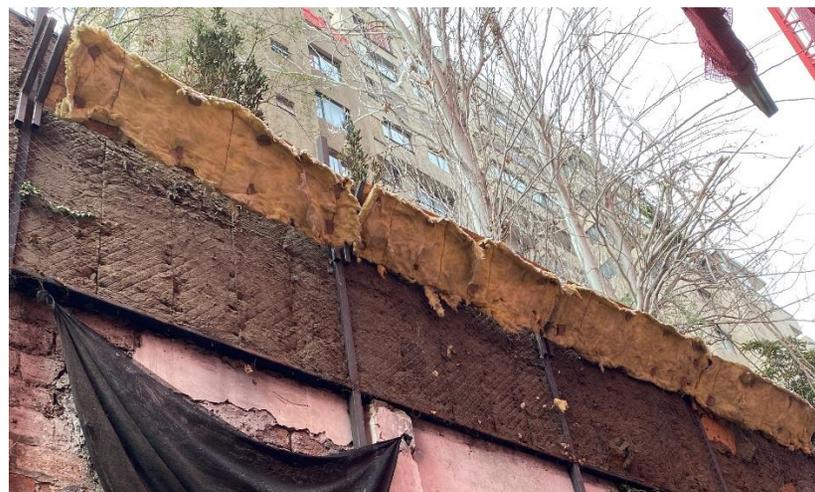
Fotografía 2

Descripción del medio de prueba: Fotografía de cierre perimetral con cumbrera.

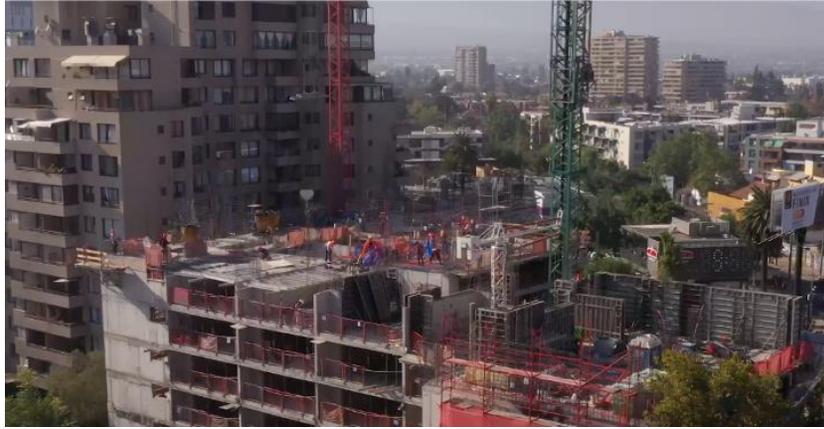
Fotografía 3

Descripción del medio de prueba: Fotografía de la obra sin el cierre de vanos.

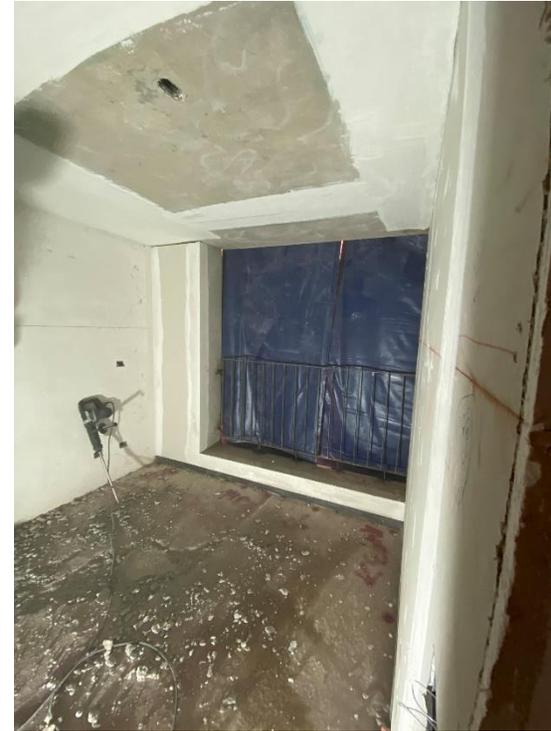
Fotografía 4

Descripción del medio de prueba: Fotografía del interior de una habitación, con cortinas acústicas BAF.

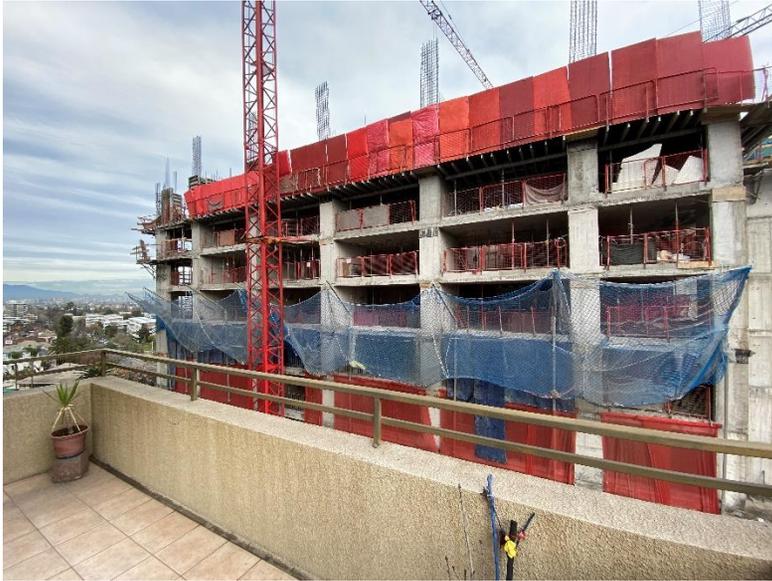
Fotografía 5

Descripción del medio de prueba: Fotografía del cierre acústico de las losas, desde el exterior.

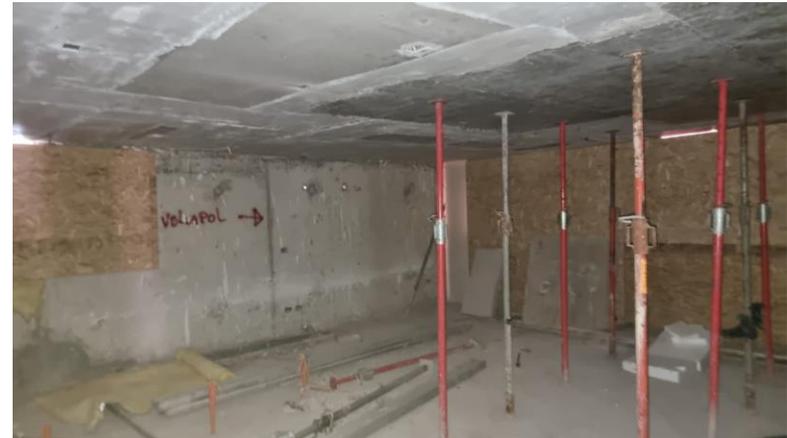
Fotografía 6

Descripción del medio de prueba: Fotografía del cierre de vanos con paneles OSB.

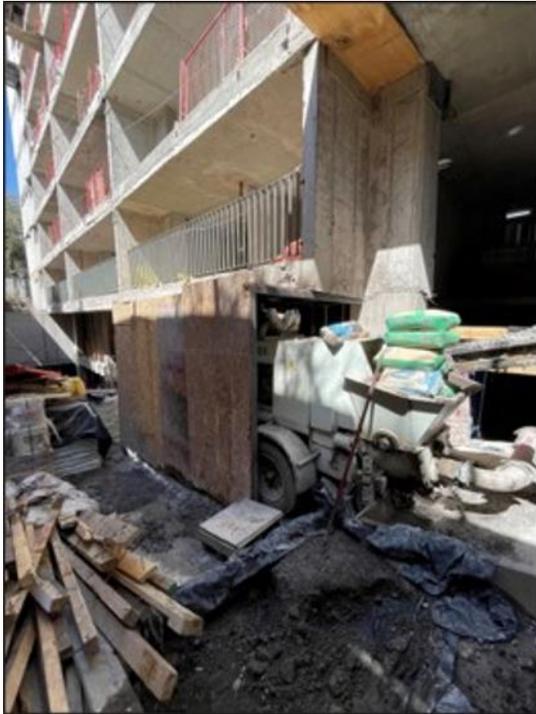
Fotografía 7

Descripción del medio de prueba: Bomba de hormigón sin medidas de control de ruido.

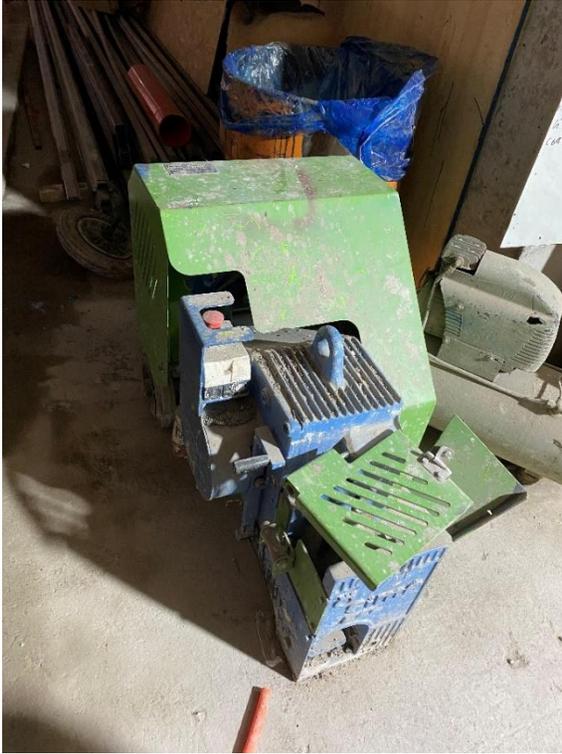
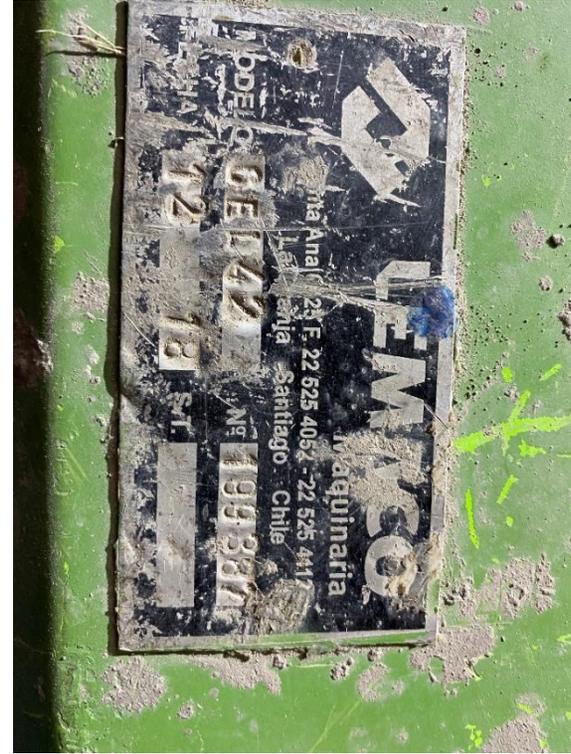
<ol style="list-style-type: none"> 2. Factura N°69972 del 29 de marzo de 2022, de Comercial Abaslog, por la compra de espuma de poliuretano. 3. Dos liquidaciones de sueldo de maestros carpinteros, de abril de 2022. 4. Factura N°99628 del 01 de abril de 2022, de Comercial Alexander Limitada, por la compra de planchas OSB de 9,5 mm. 5. Factura N°10414 del 29 de abril de 2022, de Solumac, por la compra de malla raschel. 6. Factura N°2077 del 23 de mayo de 2022 de Comercial Paradigma, que da cuenta de la compra de material absorbente acústico de 50 mm. 7. Dos fotografías que muestran el encierro realizado a la bomba de hormigón, de fecha 13 de julio de 2022 (ver Fotografía 8). <p>Según la información presentada por el titular, se indica que se instala efectivamente un semiencierro para la bomba de hormigón</p>
4	Se procederá a remplazar el Esmeril Angular por una Cortadora de Fierro.	29-07-2022 al 29-09-2022	<ul style="list-style-type: none"> - Boletas y/o facturas de compra de materiales. - Fotografías fechadas y georreferenciadas ilustrativas del antes del antes y después de la ejecución de la acción. - Fichas o informes técnicos. 	<p>En su reporte fecha 14 de octubre de 2022, a través del SPDC, el titular indica que cambió el principal generador de ruido, el esmeril angular, por una cortadora de fierro.</p> <p>Como medio de prueba, presenta:</p> <ol style="list-style-type: none"> 1. Ficha técnica de cortadora de fierros. 2. Fotografías de la cortadora de fierro en obra, y de su placa, de fecha 13 de julio de 2022 (ver Fotografía 9 y Fotografía 10). 3. Cotización N°24675 del 01 de agosto de 2022, para cortadora CEL-42 de 3 KW.

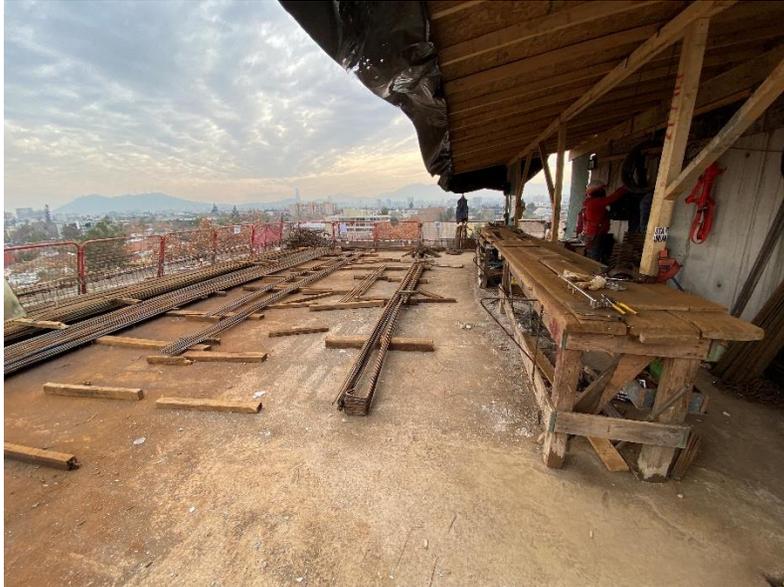
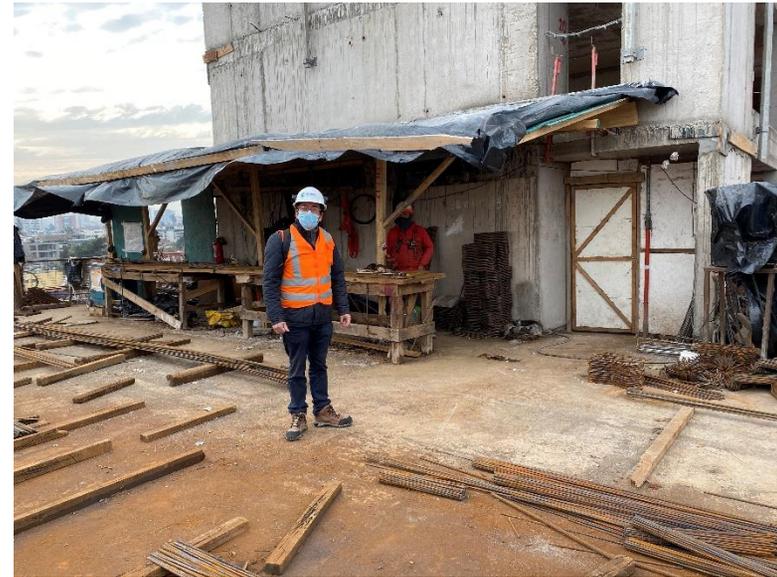
Al respecto, se verifica la compra de la cortadora de fierro comprometida.
5	Encierro acústico completo del taller de corte con planchas de OSB de 15 mm de espesor, con relleno interior de lana mineral de 50 mm de espesor, y recubierto de malla raschel o galvanizada para evitar su deterioro y/o desprendimiento. La densidad debe ser de al menos 10 Kg/m ² . Este taller deberá contemplar la construcción una puerta acústica con las mismas características.	29-07-2022 al 29-09-2022	No se indica esta medida en el Programa de Cumplimiento original.	<p>En su reporte final de fecha 14 de octubre de 2022, el titular informa que se decidió reubicar el taller de enfierradura al piso 8, en el lado norponiente de la obra. Este se confeccionó con material aislante como barrera, con placas OSB, asilapol y malla raschel. Complementa con que se elaboró una puerta forrada con aislapol de 100 mm para el acceso al taller, y que cuenta con una techumbre encima del mesón de corte, que consiste en una placa de OSB y lana de vidrio.</p> <p>Como respaldo, el titular envía:</p> <ol style="list-style-type: none"> 1. Factura N°99227 del 24 de marzo de 2022, de Comercial Alexander, por la compra planchas OSB de 9,5 mm. 2. Factura N°99343 del 25 de marzo de 2022, de Comercial Alexander, que da cuenta de la compra de pino bruto 2x3. 3. Dos liquidaciones de sueldo de maestros carpinteros, de abril de 2022. 4. Factura N°1863 del 26 de abril de 2022, de Comercial Paradigma, que da cuenta de la compra de aislapol. 5. Factura N°10414 del 29 de abril de 2022 de Solumac, que da cuenta de la compra de malla raschel. 6. Factura N°101644 de 20 de mayo de 2022, de Comercial Alexander, por la compra de material aislante acústico. 7. Fotografías del 13 de julio de la implementación del taller de corte. Se observa que este corresponde a un espacio abierto con un techo, que da a

<p>un espacio sin edificio cercanos (ver Fotografía 11 y Fotografía 12).</p> <p>8. Plano del piso, donde se indica en rojo la ubicación del taller. Sin embargo, no es posible identificar claramente los sectores dada la resolución de la imagen.</p> <p>Respecto de esta medida, se debe indicar que el taller implementado no corresponde a un encierro acústico, sino más bien a la reubicación del taller de corte a un sector donde genere menos molestias.</p>
6	<p>Se considerará la construcción de tres (3) semi-encierros acústicos compuesta por al menos tres caras con un cielo inclinado, cuya densidad debe ser superior a los 10 Kg/m², la cual se debe instalar lo más cerca posible de la fuente para ser efectiva y de manera opuesta a la ubicación de los receptores.</p>	<p>29-07-2022 al 29-09-2022</p>	<ul style="list-style-type: none"> - Boletas y/o facturas de compra de materiales. - Fotografías fechadas y georreferenciadas ilustrativas del antes del antes y después de la ejecución de la acción. - Fichas o informes técnicos. 	<p>El titular señala en su reporte final del 14 de octubre de 2022, que los biombos acústicos se emplearon en las labores más ruidosas dentro de la obra, como para el uso de rotomartillo y esmeril. Al respecto de esto, se debe indicar que el titular no se refiere a semi encierros como indica la acción, sino más bien a pantallas acústicas que operan como semiencierro al encapsular la fuente, eventualmente. El titular complementa con que estas barreras se instalaron entre la fuente y el receptor más sensible, cubriendo 3 caras de la fuente emisora. La materialidad de estas pantallas de OSB adosada a Aislapol de 100 mm o de lana de vidrio de 50mm. Se confeccionaron 3 biombos acústicos, los cuales se distribuyeron en la obra según se requirió. Como medida adicional, se cambiaron los martillos de metal por martillos de goma.</p> <p>Los medios de prueba que el titular presenta consisten en:</p>

Descripción del medio de prueba: Fotografía de la implementación del taller en el octavo piso de la construcción.

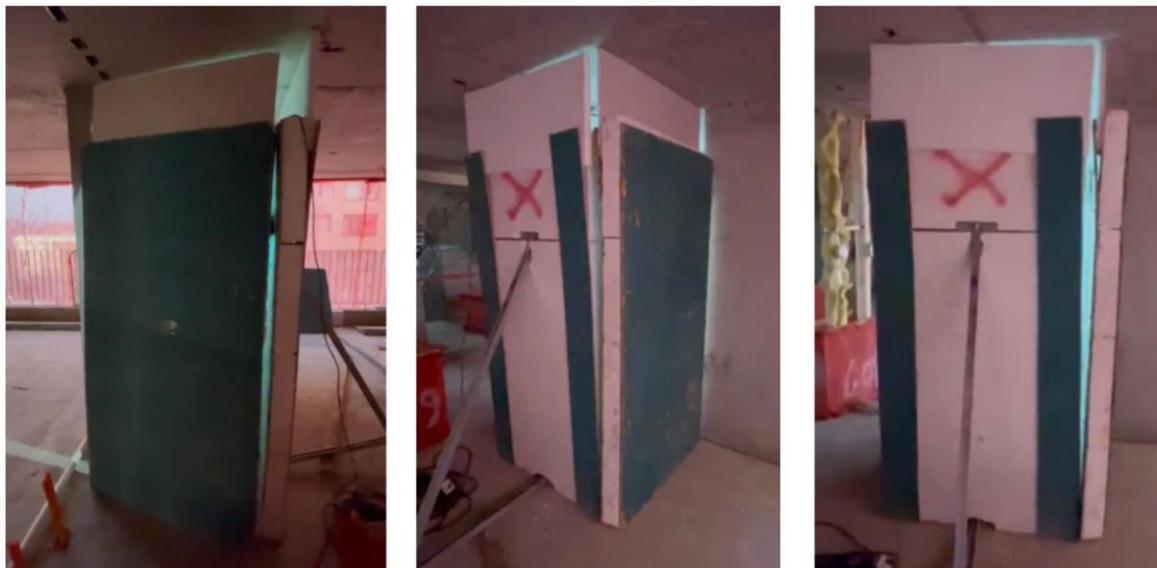
Fotografía 13

Descripción del medio de prueba: Uso de biombo acústico como semi encierro.

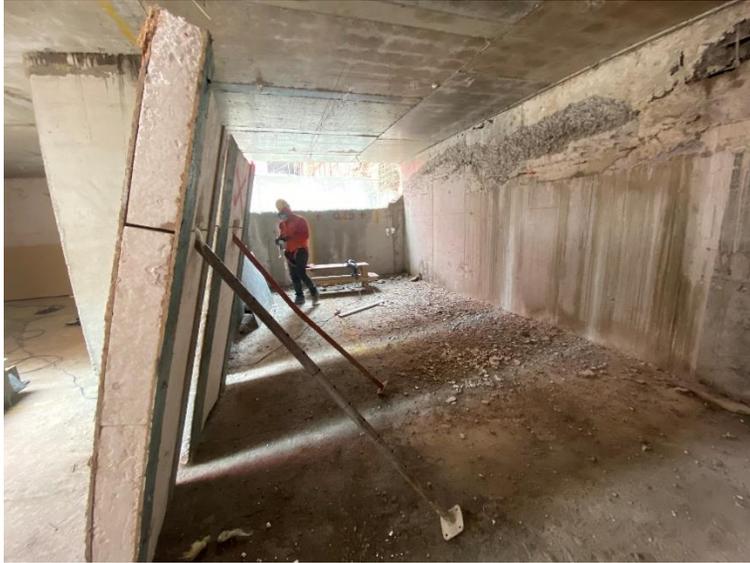
Fotografía 14

Descripción del medio de prueba: Fotografía de uso de pantallas acústicas con cango.

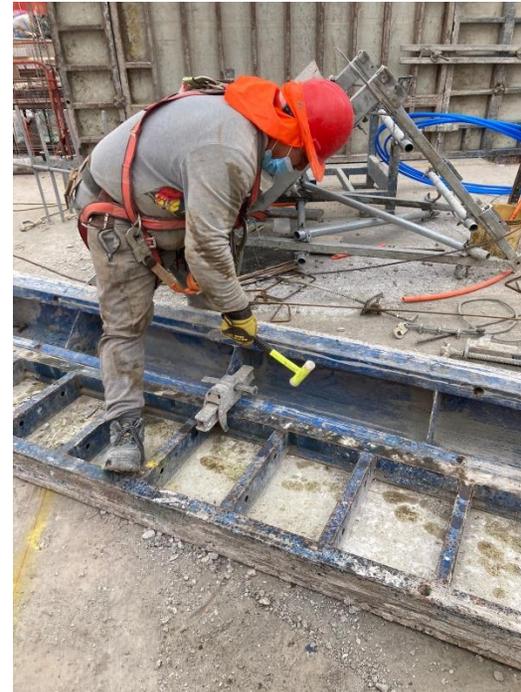
Fotografía 15

Descripción del medio de prueba: Fotografía de uso de martillo de goma.

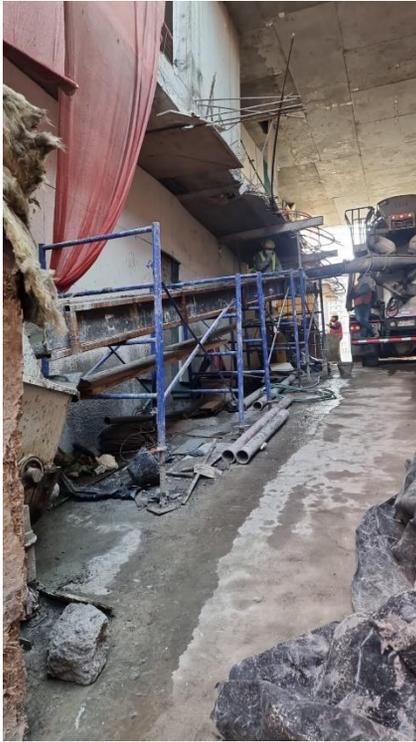
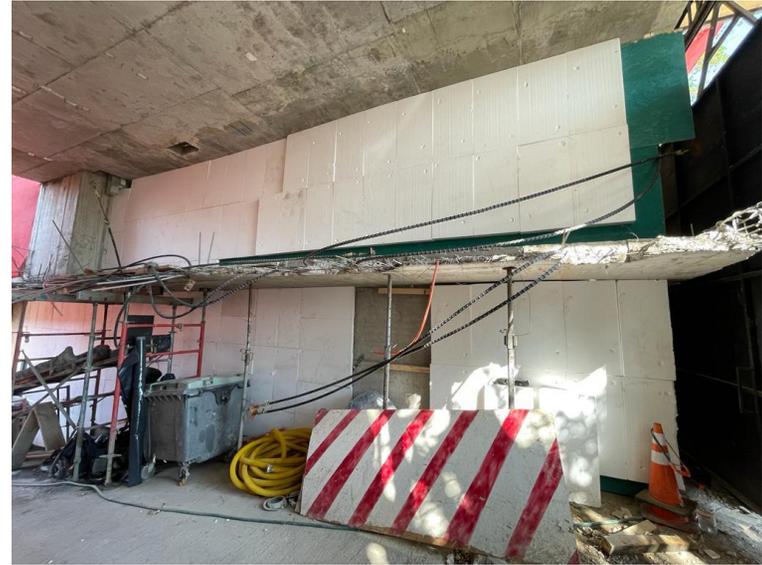
Descripción del medio de prueba: Fotografía de la nueva ubicación del camión mixer.
