**INFORME TÉCNICO DE FISCALIZACIÓN AMBIENTAL**

**Requerimiento de Ingreso al SEIA**

**CONSTRUCTORA AMULEN, RÍO CLARO DE TALCA**

**DFZ-2022-1844-VII-SRCA**

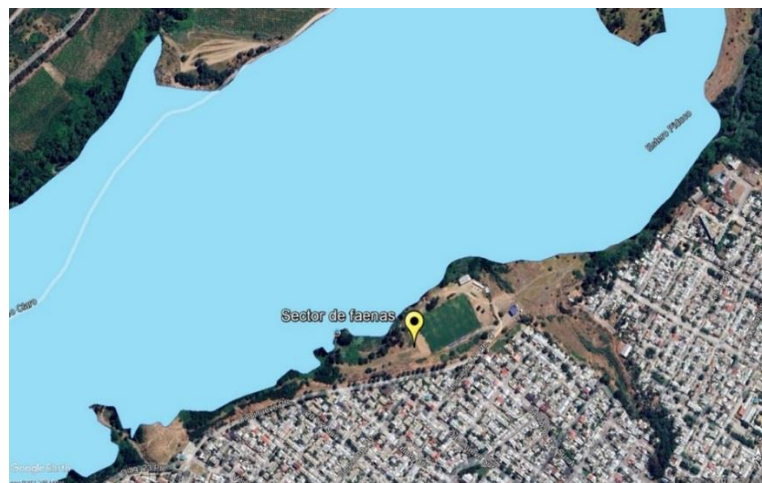
El proyecto se emplaza aproximadamente a 60 metros del humedal denominado “Cajón del Río Claro y Estero Piduco”, como lo muestra la siguiente figura:

El proyecto se ubica fuera del polígono solicitado para ser declarado como humedal urbano (se emplaza aproximadamente a 60 metros), es decir, no se ejecutan obras, programas o actividades en el humedal urbano. Cabe mencionar que, el día 19 de octubre de 2022, se acudió al lugar del emplazamiento de la UF, verificando que el proyecto ya no se ejecuta en el lugar.

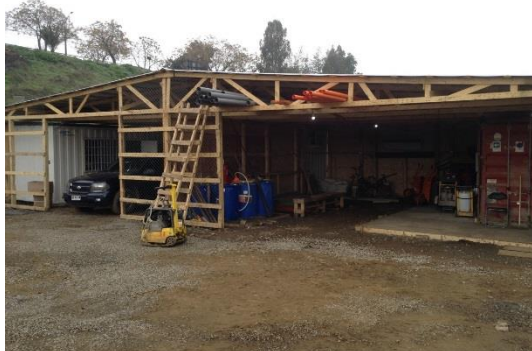
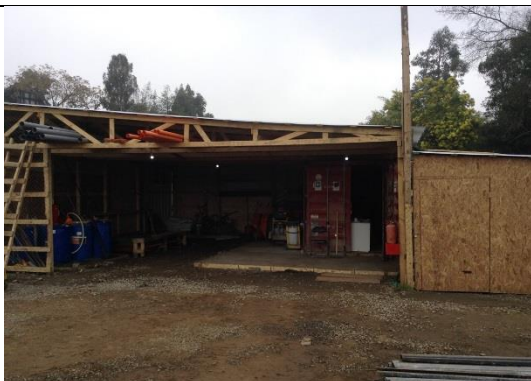
| Registros | | | | | |
|---|--|---|---|---|--|
| Descripción del medio de prueba: sector de faenas (se constató la existencia de 3 container, dos utilizados para oficinas y uno utilizado como bodega, baños químicos para el personal y una mini bodega). | | | | Descripción del medio de prueba: sector de faenas (se constató la existencia de 3 container, dos utilizados para oficinas y uno utilizado como bodega, baños químicos para el personal y una mini bodega). | |

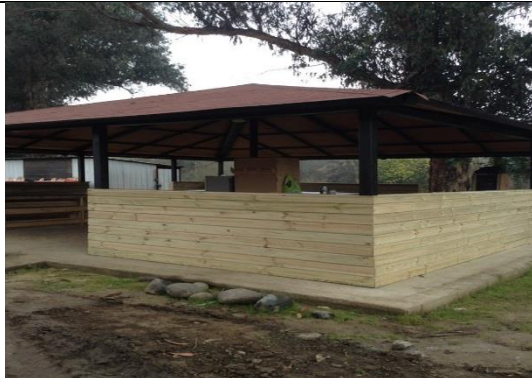
| Registros | | | | | |
|---|--|---|---|---|--|
| Descripción del medio de prueba: quincho techado localizado al costado poniente de la cancha de fútbol del Club Deportivo Aurora de Chile. | | | | Descripción del medio de prueba: al costado del quincho techado se constató la presencia de diversa señalética utilizada en el proyecto. | |

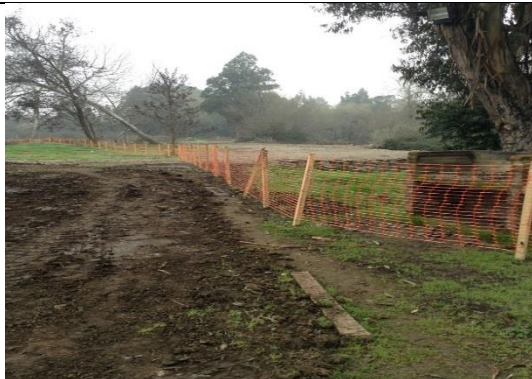
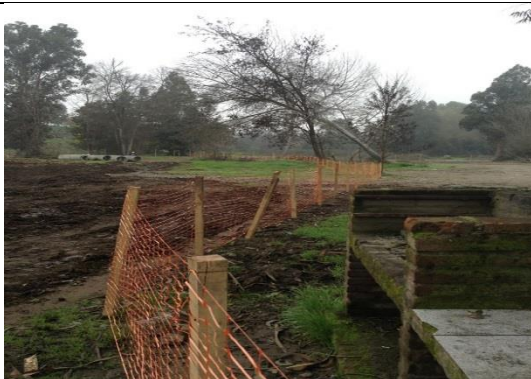
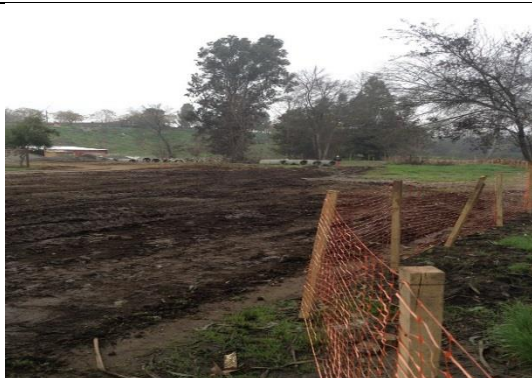
| Registros | | | | | |
|---|--|---|---|---|--|
| Descripción del medio de prueba: | | en todo el límite poniente del proyecto, aledaño al humedal del Río Claro, la empresa instaló malla plástica de color naranja, la cual indica el límite de las operaciones de las faenas. | | Descripción del medio de prueba: | |
| | | | | en todo el límite poniente del proyecto, aledaño al humedal del Río Claro, la empresa instaló malla plástica de color naranja, la cual indica el límite de las operaciones de las faenas. | |

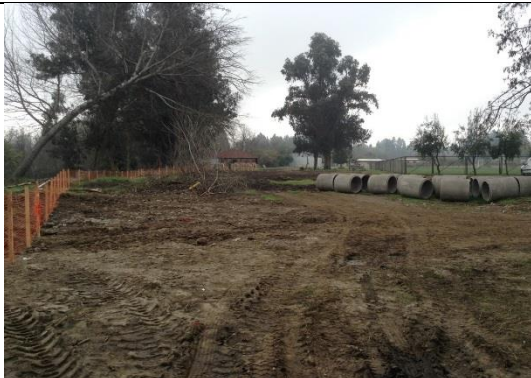
| Registros | | | | | |
|---|--|---|---|---|--|
| | | | | sector de acopio de tuberías de cemento. | |

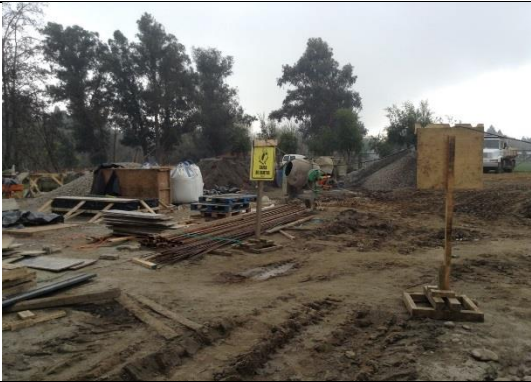
| Registros | | | | | |
|---|--|---|---|---|---|
| <b>Descripción del medio de prueba:</b> sector de acopio de materiales. | | | <b>Descripción del medio de prueba:</b> caseta donde se ubica el grupo electrógeno. | | |

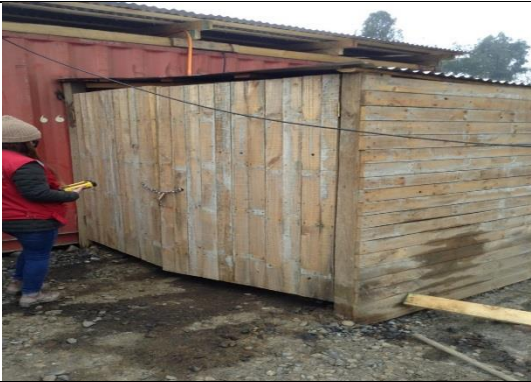
- k. No se constató la existencia de una escombrera.
- l. Además, no se constató la generación de polvo y ruidos asociados al tránsito de maquinaria, excepto ruidos asociados debido al funcionamiento de un grupo electrógeno, el cual estaba contenido en una caseta cerrada (coordenadas UTM WGS 84: 6.075.526 N – 255.774 E). La Srta. Zapata indicó que el grupo electrógeno funciona de lunes a viernes en horario de 08:00 a 18:00 horas. Fotografía 10.

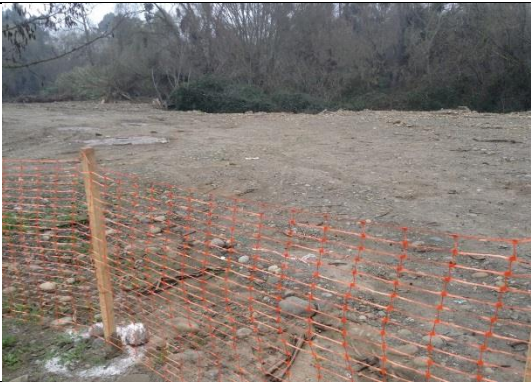
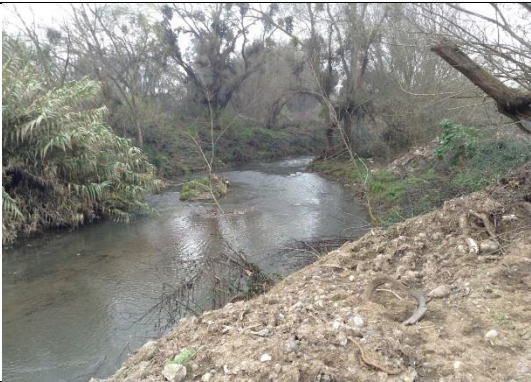
- m. Finalmente, no se constató vertido de residuos líquidos a cursos de agua o sobre el suelo.
- n. Por otra parte, aledaño al límite poniente del proyecto, se constató la existencia de un borde del Río Claro (coordenadas UTM WGS 84: 6.075.587 N – 255.696 E). En dicho lugar no se constató la existencia de escombros asociados al proyecto. Se constató que la superficie de suelo aledaño al río estaba limpia y sin vegetación, donde probablemente se efectuó una limpieza de ella y donde antiguamente existía el sector de acopio de escombros. Fotografías 11, 12, 13 y 14. Cabe mencionar que, las denuncias presentadas ante la SMA mencionaron que entre el 21 al 25 de junio de 2022 se estaban depositando escombros en el sitio de emplazamiento de la UF, principalmente residuos producto de la demolición de calles y antiguas aceras. No obstante, como se mencionó anteriormente, al momento de la realización de la inspección ambiental del 04 de agosto de 2022, no se constató la existencia de escombros, ya que según lo indicado por el Sr. Orellana, fueron retirados del lugar debido a una fiscalización realizada por la Ilustre Municipalidad de Talca.

| Registros | | | | | |
|---|--|---|---|---|---|
| <b>Descripción del medio de prueba:</b> aledaño al límite poniente del proyecto, se constató la existencia de un borde del Río Claro. En dicho lugar no se constató la existencia de escombros asociados al proyecto. | | | <b>Descripción del medio de prueba:</b> aledaño al límite poniente del proyecto, se constató la existencia de un borde del Río Claro. En dicho lugar no se constató la existencia de escombros asociados al proyecto. | | |

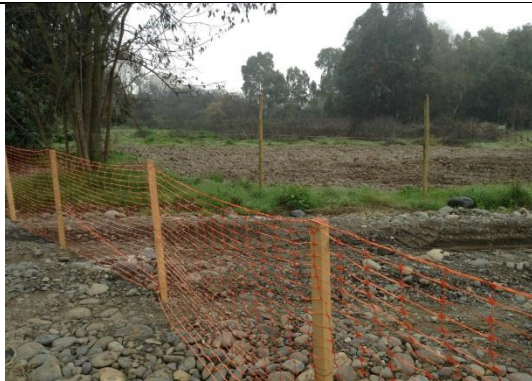
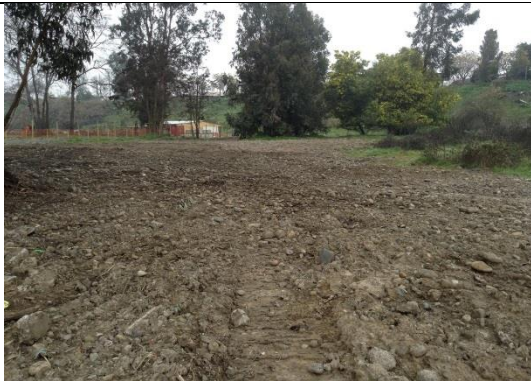
| Registros | | | | | |
|---|--|---|---|---|--|
| Descripción del medio de prueba: se constató que la superficie de suelo aledaño al río estaba limpia y sin vegetación, donde probablemente se efectuó una limpieza de ella y donde antiguamente existía el sector de acopio de escombros. | | | Descripción del medio de prueba: se constató que la superficie de suelo aledaño al río estaba limpia y sin vegetación, donde probablemente se efectuó una limpieza de ella y donde antiguamente existía el sector de acopio de escombros. | | |

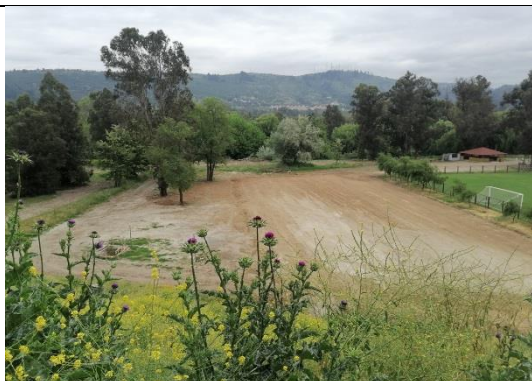
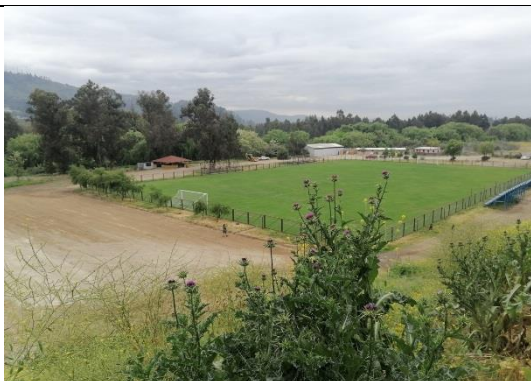
- p. En relación a lo anterior, el día 19 de octubre de 2022, se acudió al lugar del emplazamiento de la UF, a orillas del Río Claro, verificando que el proyecto ya no se ejecuta en el lugar. Fotografías 15 y 16.

| Registros | | | | | |
|---|--|---|---|---|--|
| Descripción del medio de prueba: se constató que el proyecto ya no se ejecuta en el lugar. | | | Descripción del medio de prueba: se constató que el proyecto ya no se ejecuta en el lugar. | | |
