Superintendencia del Medio Ambiente
Gobierno de Chile

INFORME TÉCNICO DE FISCALIZACIÓN AMBIENTAL

CERDOS PELARCO

DFZ-2022-2428-VII-PC

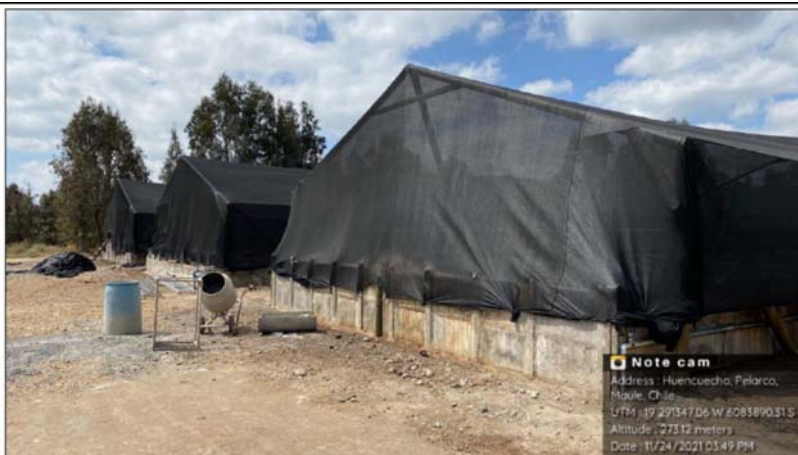
Fotografía 1.

Descripción Medio de Prueba: Fotografía de medio de prueba de cumplimiento de Acción 2, asociado a la implementación de coberturas en lombrifiltros, incluida en el reporte mensual de actividades asociadas al cumplimiento de la Acción 1.

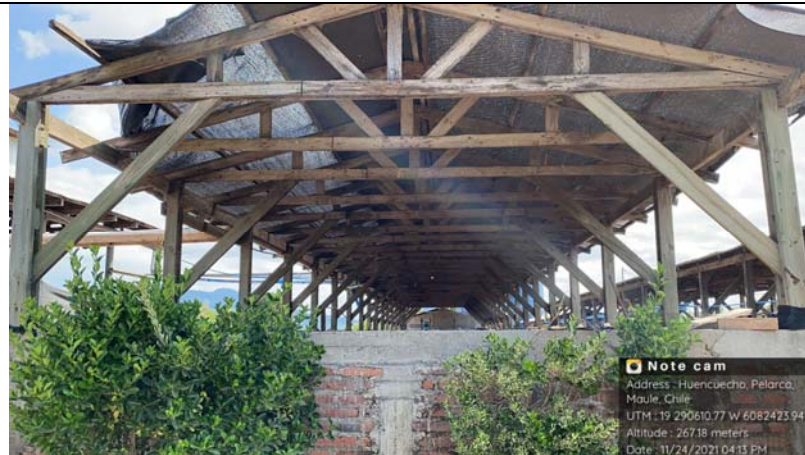
Fotografía 2.

Descripción Medio de Prueba: Fotografía de medio de prueba de cumplimiento de Acción 1, asociado a la implementación de coberturas en lombrifiltros. La fotografía corresponde al denominado Sitio 1 de la unidad fiscalizable.

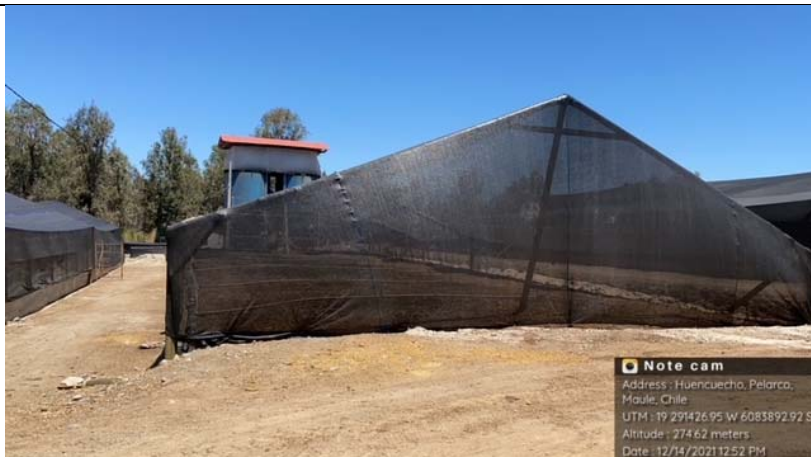
Fotografía 3.

Descripción Medio de Prueba: Fotografía de medio de prueba de cumplimiento de Acción 1, asociado a la implementación de coberturas en lombrifiltros. La fotografía corresponde al denominado Sitio 2 de la unidad fiscalizable.

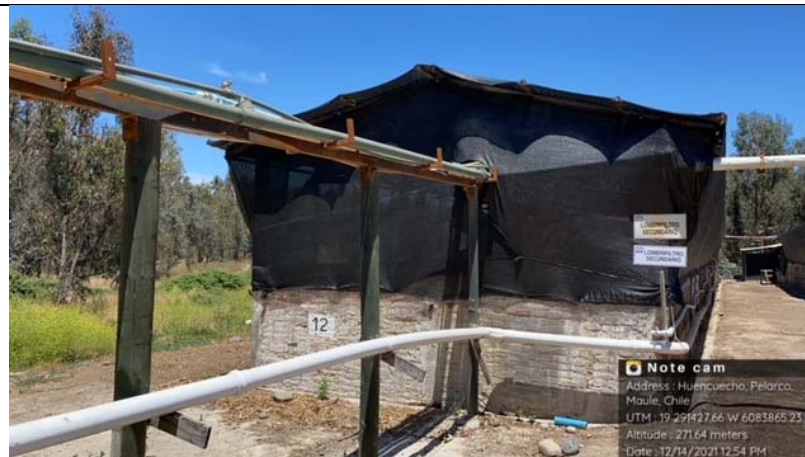
Fotografía 4.

Descripción Medio de Prueba: Fotografía de medio de prueba de cumplimiento de Acción 1, asociado a la implementación de coberturas en lombrifiltros. La fotografía corresponde al denominado Sitio 2 de la unidad fiscalizable.

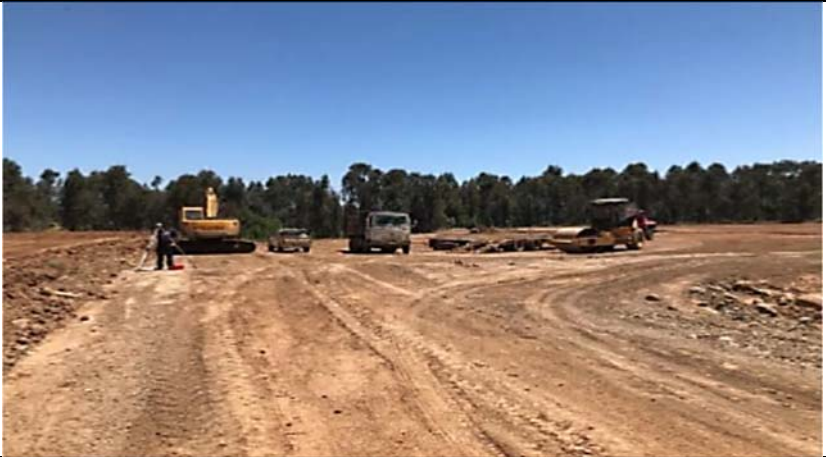
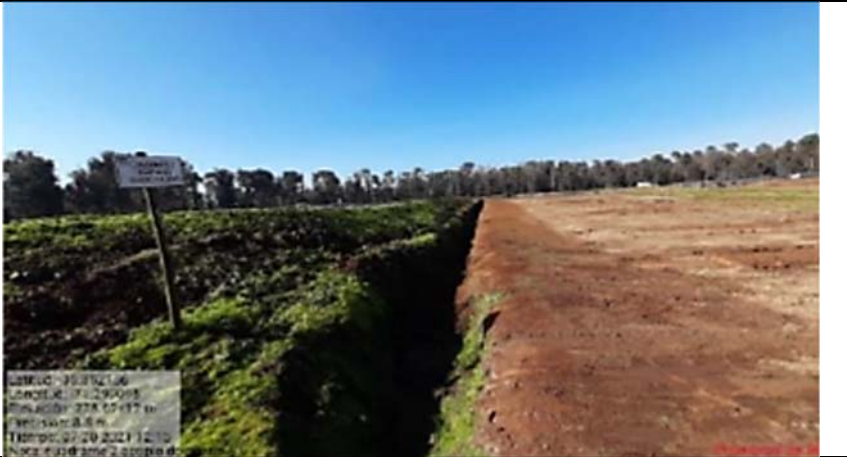
<p>Fotografía 5. Descripción Medio de Prueba: Fotografía remitida por el titular en el Reporte de Cumplimiento n.º 1, que da cuenta de las obras de nivelación en la guanera de la unidad fiscalizable en cumplimiento a la Acción 3 del PDC, ejecutadas en noviembre de 2021.</p>	<p>Fotografía 6. Descripción Medio de Prueba: Fotografía remitida por el titular en el Reporte de Cumplimiento n.º 1, que da cuenta de las obras de nivelación en la guanera de la unidad fiscalizable en cumplimiento a la Acción 3 del PDC, ejecutadas en julio de 2021.</p>

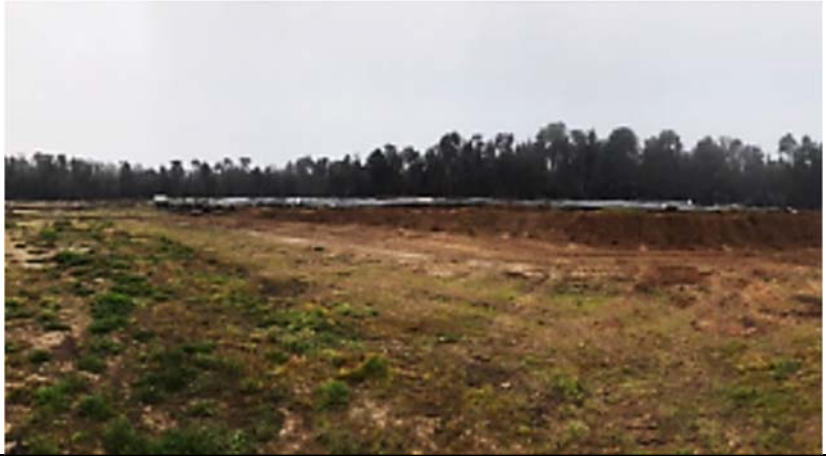
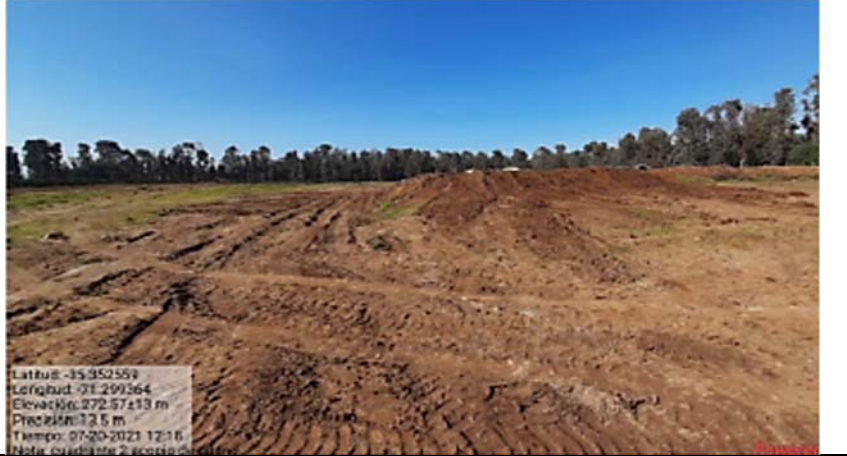
<p>Fotografía 7. Descripción Medio de Prueba: Fotografía remitida por el titular en el Reporte de Cumplimiento n.º 1, que da cuenta de las obras de nivelación efectuadas en la guanera de la unidad fiscalizable en cumplimiento a la Acción 3 del PDC, ejecutadas en julio de 2021.</p>	<p>Fotografía 8. Descripción Medio de Prueba: Fotografía remitida por el titular en el Reporte de Cumplimiento n.º 1, que da cuenta de las obras de nivelación en la guanera de la unidad fiscalizable en cumplimiento a la Acción 3 del PDC, ejecutadas en julio de 2021.</p>

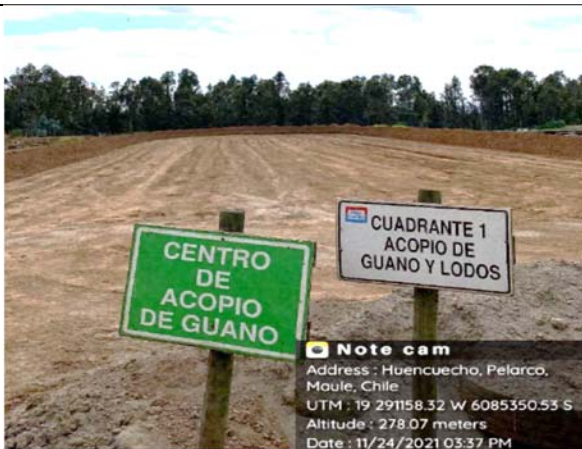
Fotografía 9.

Descripción Medio de Prueba: Fotografía incluida en el Reporte de Cumplimiento 3, asociada al cumplimiento de la Acción 4.

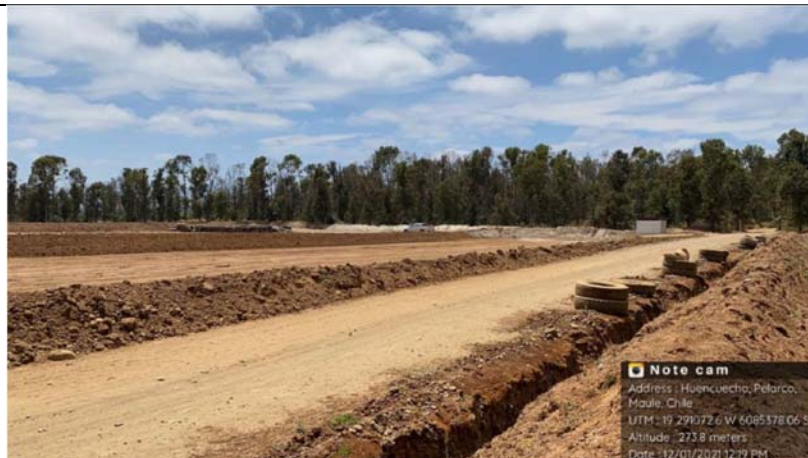
Fotografía 10.

Descripción Medio de Prueba: Fotografía incluida en el Reporte de Cumplimiento 3, asociada al cumplimiento de la Acción 4.

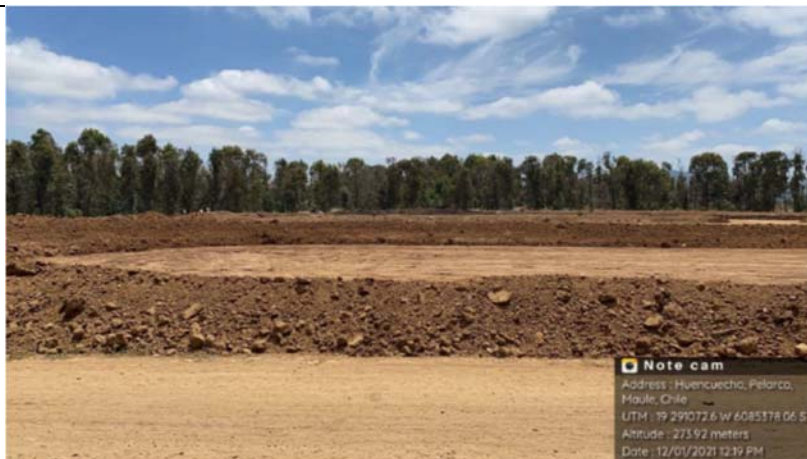
Fotografía 11.

Descripción Medio de Prueba: Fotografía incluida en el Reporte de Cumplimiento 3, asociada al cumplimiento de la Acción 4.

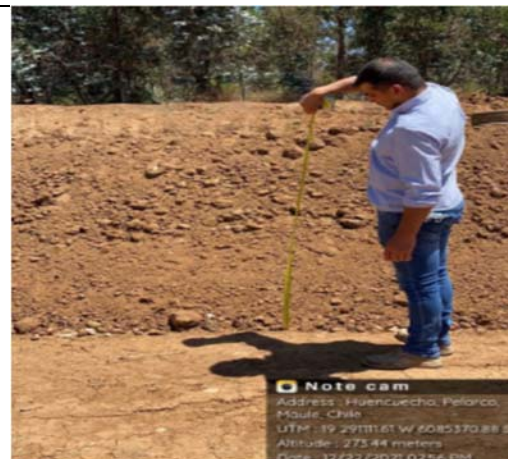
Fotografía 12.

Descripción Medio de Prueba: Fotografía incluida en el Reporte de Cumplimiento 3, asociada al cumplimiento de la Acción 4.

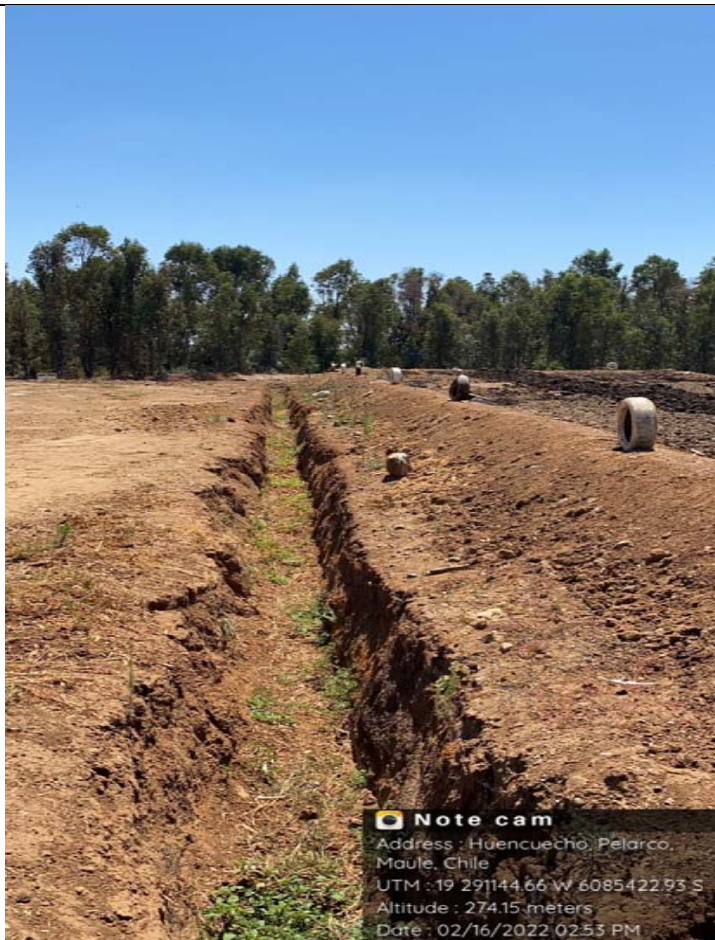
Fotografía 14.

Descripción Medio de Prueba: Medio de prueba correspondiente a registro fotográfico de mantención de obras de manejo de aguas superficiales, asociado al cumplimiento de la Acción 5 en el cuadrante 2.

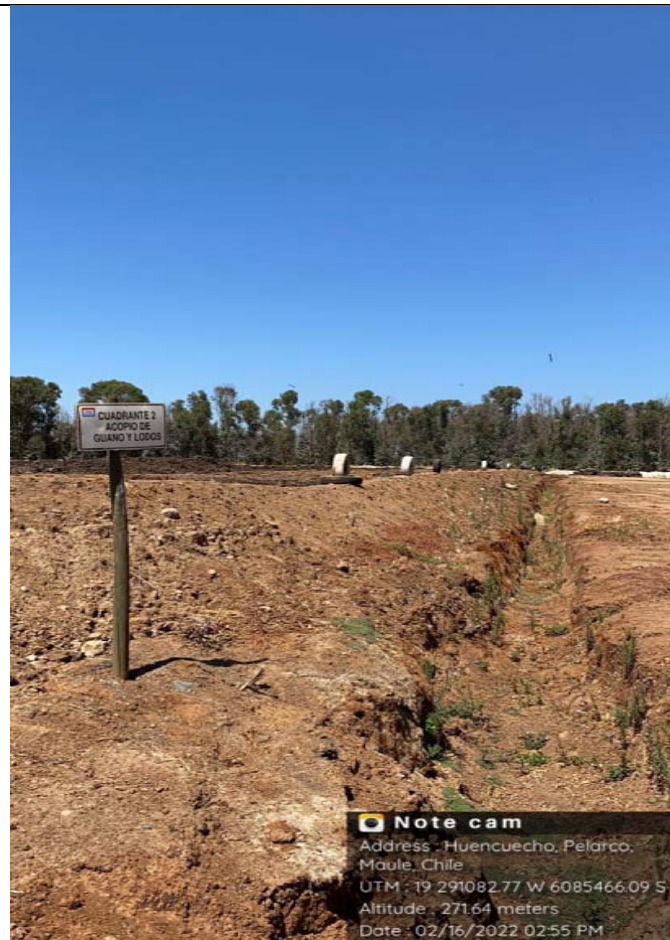
Fotografía 15.

Descripción Medio de Prueba: Medio de prueba correspondiente a registro fotográfico de mantención de obras de manejo de aguas superficiales, asociado al cumplimiento de la Acción 5 en el cuadrante 2.
