**INFORME TECNICO DE FISCALIZACION AMBIENTAL**

**Informe Abreviado**

**NUEVA SUBESTACIÓN SECCIONADORA CHAGRES 44 KV**

**DFZ-2022-2494-V-RCA**

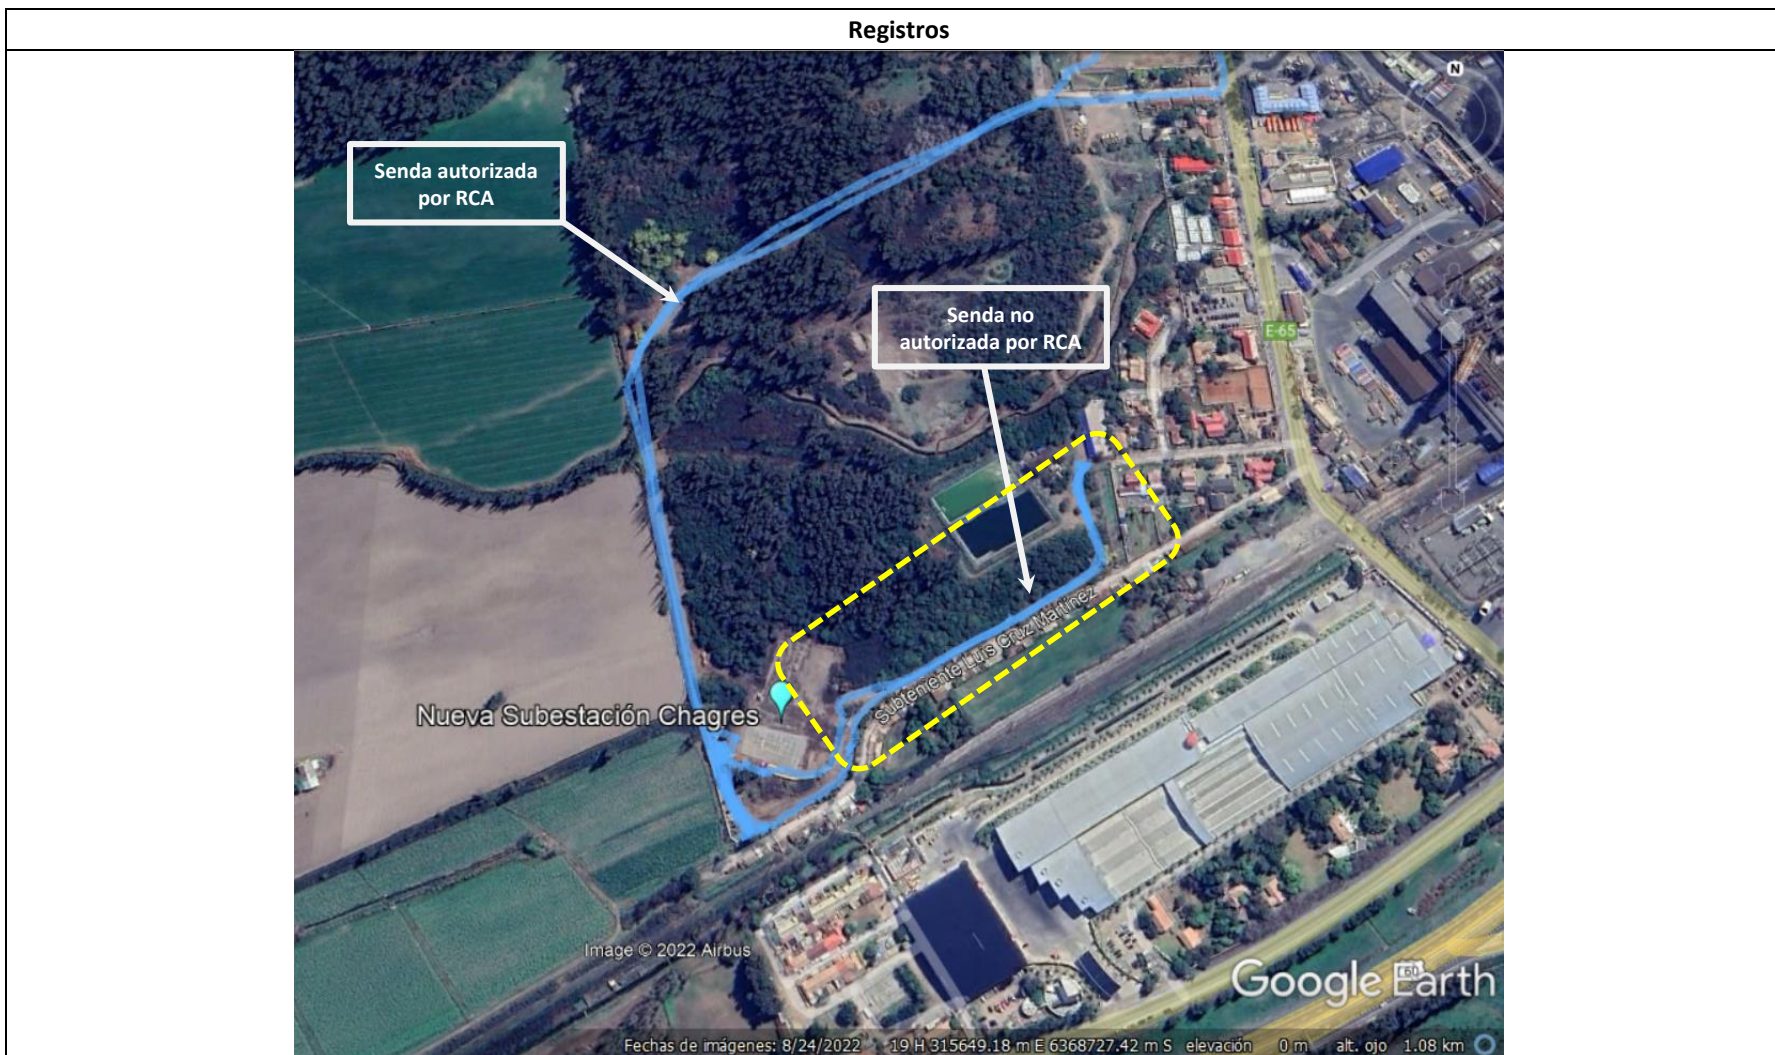
**Figura 3**

En color celeste se aprecia la senda de tránsito de vehículos autorizada por la RCA y aquella senda pre-existente no autorizada que fue utilizada para el tránsito de vehículos y maquinarias.

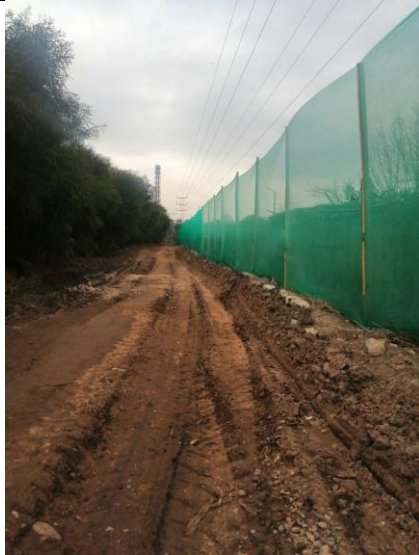
| <b>Descripción del medio de prueba:</b><br>Vista de senda de penetración de tránsito de maquinarias y vehículos no autorizada constatada en inspección SMA. | | | <b>Descripción del medio de prueba:</b><br>En la imagen se aprecia ingreso de camión por portón de acceso a senda no autorizada para acceder al área de construcción de plataforma de la subestación eléctrica. | | |

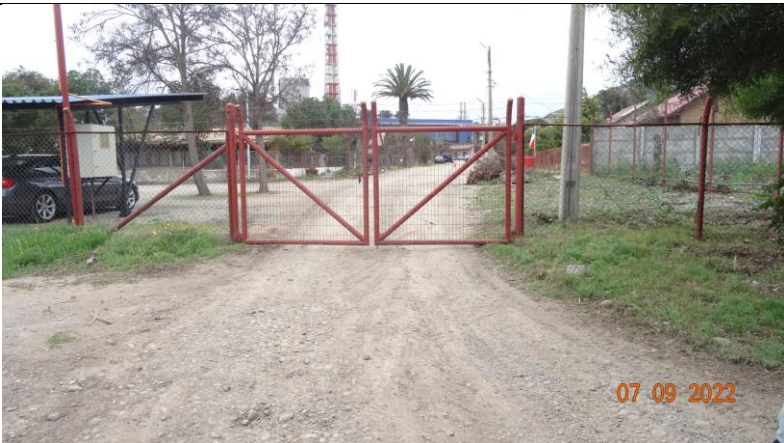
| <b>Descripción del medio de prueba:</b><br>Vista de senda de penetración de tránsito de maquinarias y vehículos no autorizada inhabilitada con portón cerrado con candado. | | | | | | <b>Descripción del medio de prueba:</b><br>En la imagen se aprecia barrera de madera empotradas en acceso a senda no autorizada que impide el tránsito vehicular. | | | | | |

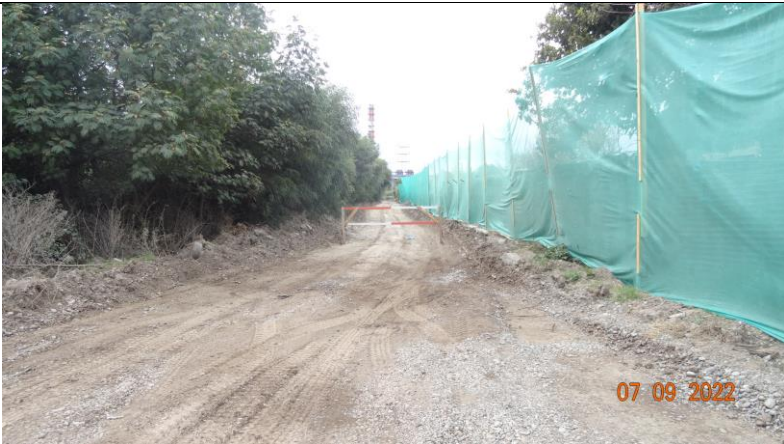
| <b>Descripción del medio de prueba:</b><br>En la imagen se aprecia barrera de madera empotrada en parte final de senda no autorizada que llega al área de la subestación e impide el tránsito vehicular. | | | | | | <b>Descripción del medio de prueba:</b><br>En la imagen se aprecia tránsito de camión senda autorizada según RCA. | | | | | |
