INFORME TÉCNICO DE FISCALIZACIÓN AMBIENTAL

POZO LASTRERO KM 18 PUERTO AYSEN

DFZ-2022-283-XI-RCA

JUNIO 2022

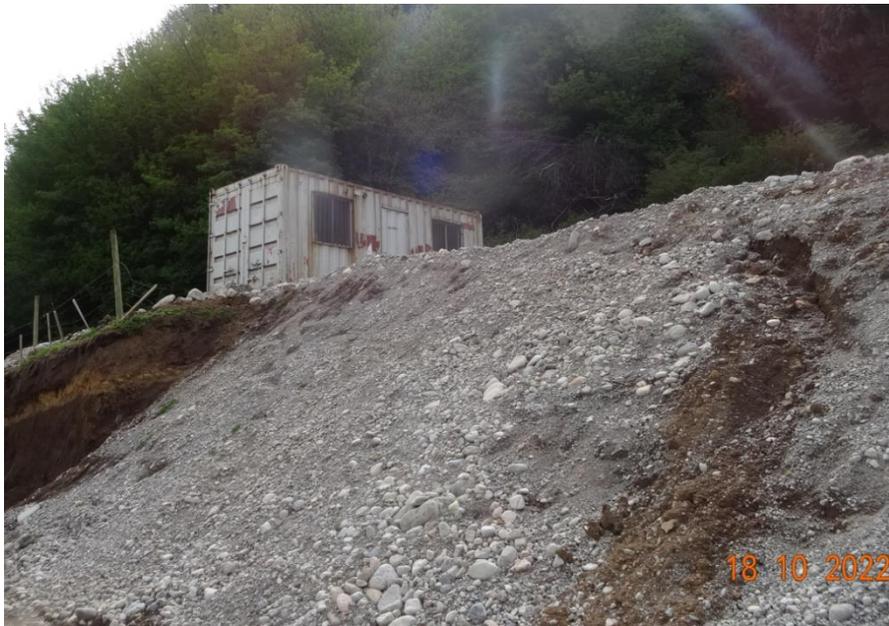
Fotografía 1

Descripción del medio de prueba: Fotografía del contenedor que se utilizara como oficina, se encuentra sin baño y ubicado 50 m al norte de su ubicación consignada en la RCA.

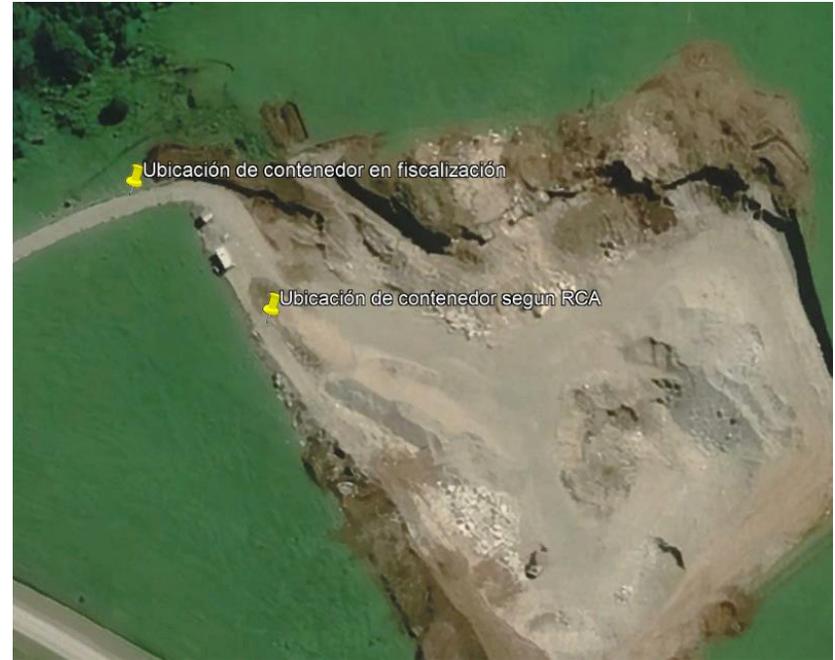
Figura 4

Descripción del medio de prueba: Figura elaboración propia con georreferenciación obtenida en terreno y georreferenciación obtenida de la RCA. El contenedor que se utilizara como oficina se ubica a 50 m al noroeste de la ubicación señalada en la RCA.

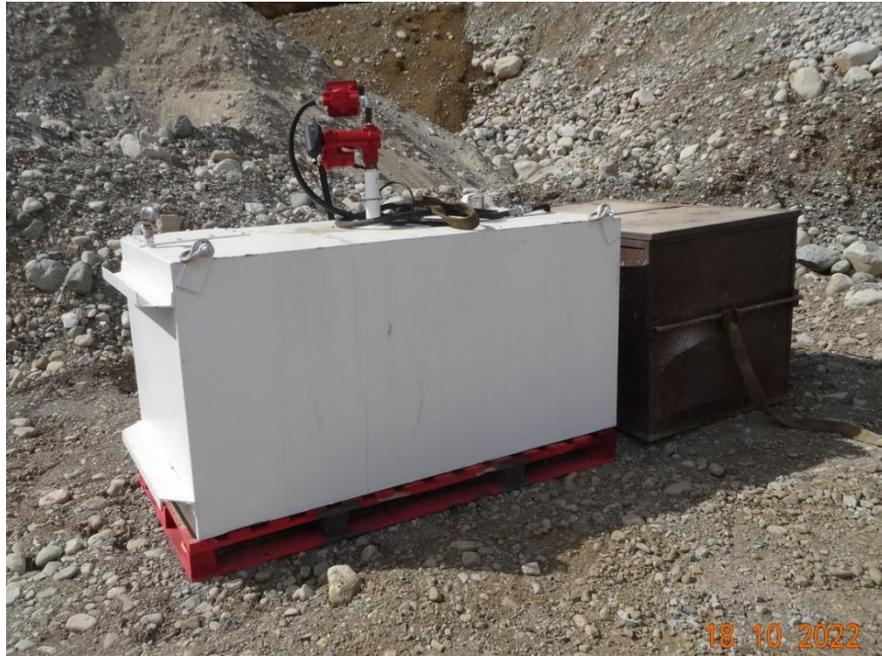
Fotografía 2

Hecho (s): En la unidad fiscalizable no se ha construido la bodega de residuos peligrosos descrita en la RCA.

Se constató la presencia de un recipiente hermético de petróleo para ser utilizado en la maquinaria que trabaja en el recinto. Este se encuentra a la intemperie, sin protección y sin estructuras antiderrames.

Descripción del medio de prueba: Fotografía de receptáculo hermético que contiene petróleo ubicado a la intemperie, sin protección y sin estructura antiderrames

El titular mediante carta de fecha 27 de octubre de 2022 (Anexo 2), señala que “...solicita un plazo de 30 días, dentro de este plazo se ejecutará el movimiento de tierra y ordenamiento para bajar la cota actual y en conjunto la instalación de bodega de respel...” y señala respecto al contenedor con petróleo “este contenedor se retiró al día siguiente de la fiscalización o sea el 19-10-2022, dado que fue un evento aislado para suministrar combustible, se menciona que en un futuro no se volverá a repetir” (Fotografías 4 y 5)

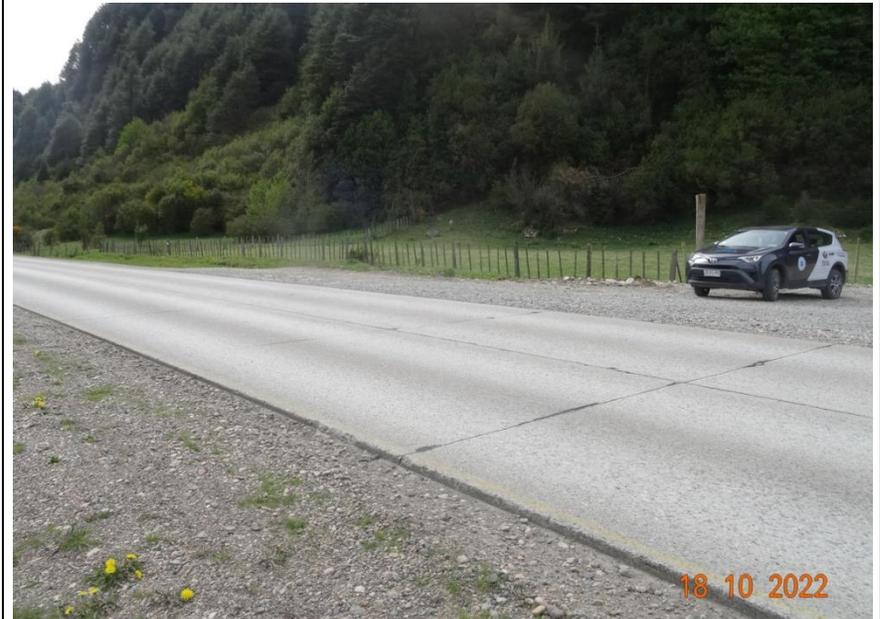
Fotografía 3

Descripción del medio de prueba: Ruta 240, el vehículo institucional de la SMA, está ubicado al ingreso del proyecto. En la carretera no se observan obras consignadas en la RCA. La vista corresponde en sentido Este a Oeste, en dirección a Puerto Aysén

Hecho (s): En la ruta CH-240, no se ha construido las obras viales, que permitan el acceso y salida de los camiones desde la unidad fiscalizable, según lo estipulado en la RCA y DIA (Fotografías 3, 6 y 7)

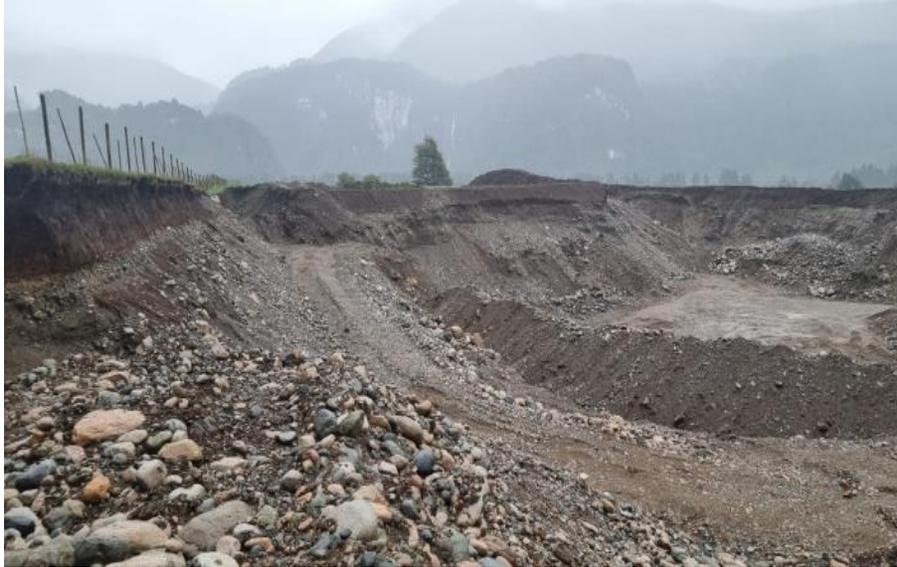
Fotografía 4

Descripción del medio de prueba: Fotografía enviada por el titular, como medio de verificación que en el proyecto se retiró el receptáculo hermético que contenía petróleo

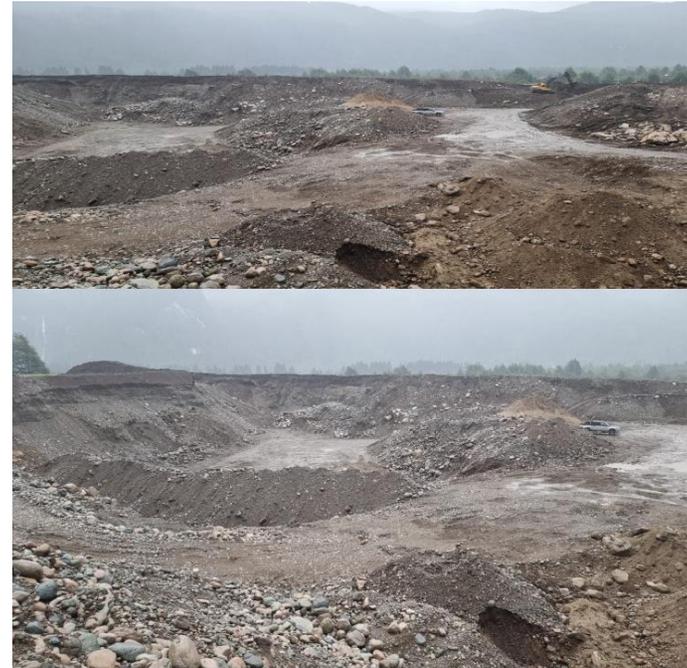
Fotografía 5

Descripción del medio de prueba: Fotografías enviadas por el titular, como medio de verificación que en el proyecto se retiró el receptáculo hermético que contenía petróleo

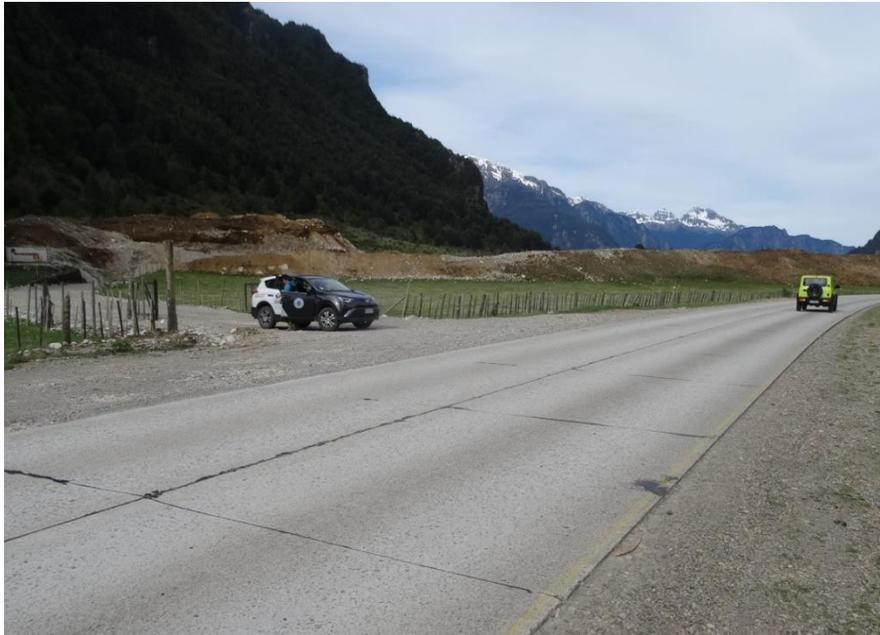
Fotografía 6

Descripción del medio de prueba: Ruta 240, el vehículo institucional de la SMA, está ubicado al ingreso del proyecto. En la carretera no se observan obras consignadas en la RCA. La vista corresponde en sentido Oeste a Este, en dirección a Coyhaique.

El titular mediante carta de fecha 27 de octubre de 2022 (Anexo 2), menciona entre otros un retraso en la entrega del proyecto a Vialidad por desconocimiento del departamento específico donde entregarlo y posteriormente debido a falta de antecedentes o precisión en la información entregada, finalmente el proyecto fue entregado el 25 de febrero de 2022. Una vez otorgada la factibilidad, se ingresó el proyecto de ingeniería el 07 de abril de 2022, el cual fue observado, siendo modificado todo el proyecto, ya que la solución entregada en la DIA, ya no es válida para este tipo de cruces en rutas. Finalmente el titular señala *“Se estima un plazo de 60 días para comenzar la ejecución del proyecto vial, subsanados los problemas del proyecto de ingeniería y re ingresando al sistema de proyectos de vialidad”*.

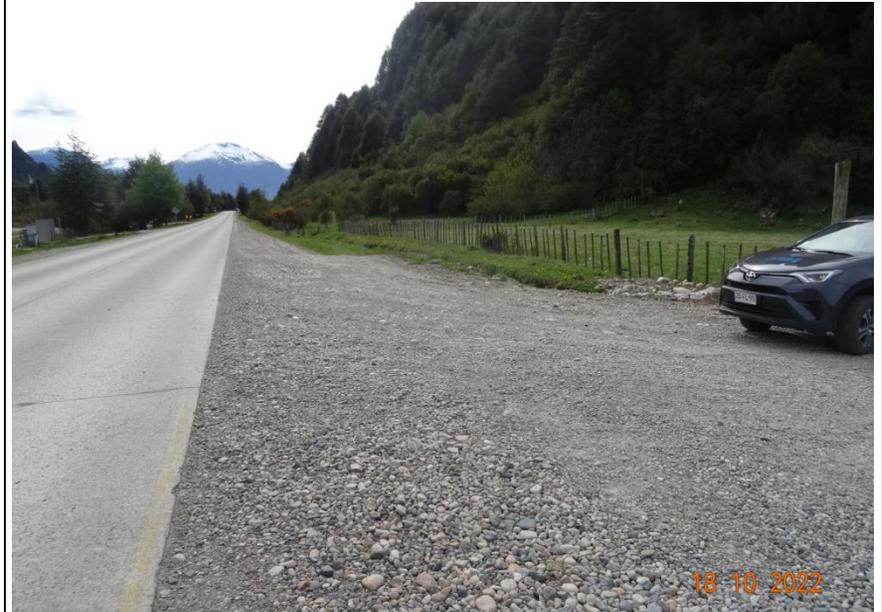
Fotografía 7

Descripción del medio de prueba: Otra vista de la ruta 240 en la entrada al proyecto, no se observan obras de acceso consignadas en la RCA. La vista corresponde en sentido Este a Oeste, en dirección a Puerto Aysén

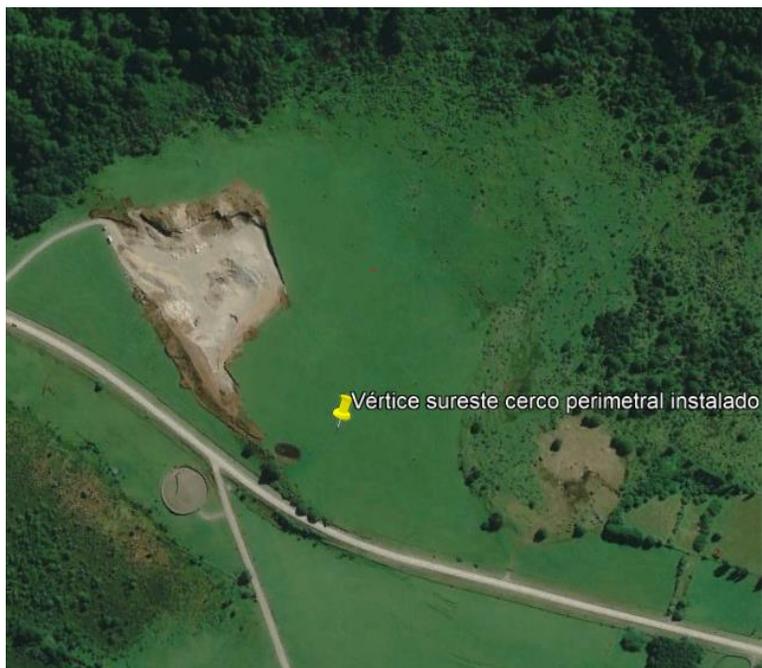
Figura 6

Descripción del medio de prueba: El límite sur del cerco no abarca la totalidad del área del proyecto (ver Figura 7). Hasta el vértice que se indica en el plano está construido el cerco.

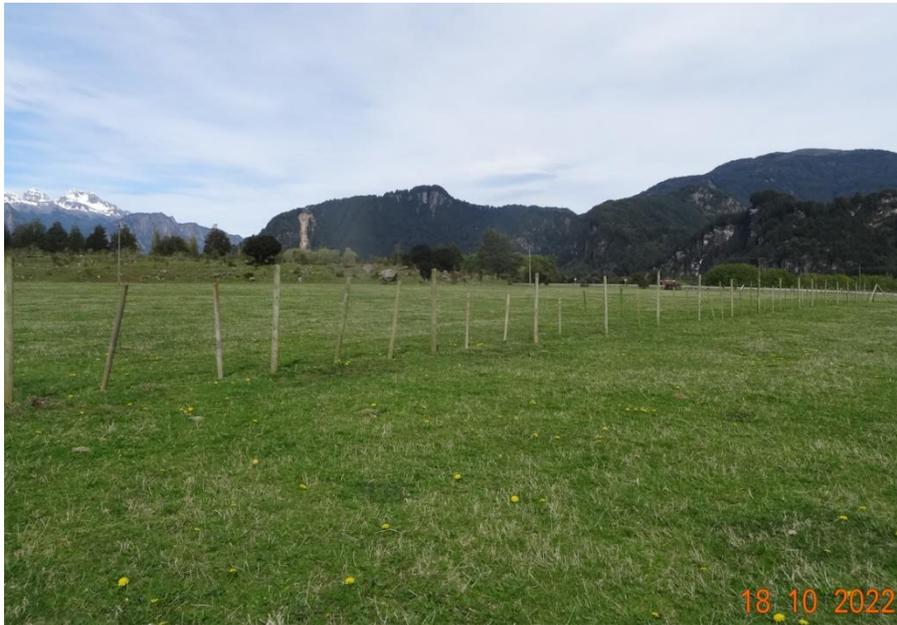
Fotografía 8

Descripción del medio de prueba: Vista del cerco en su extremo sureste. No alcanza a encerrar la totalidad de la superficie del proyecto.

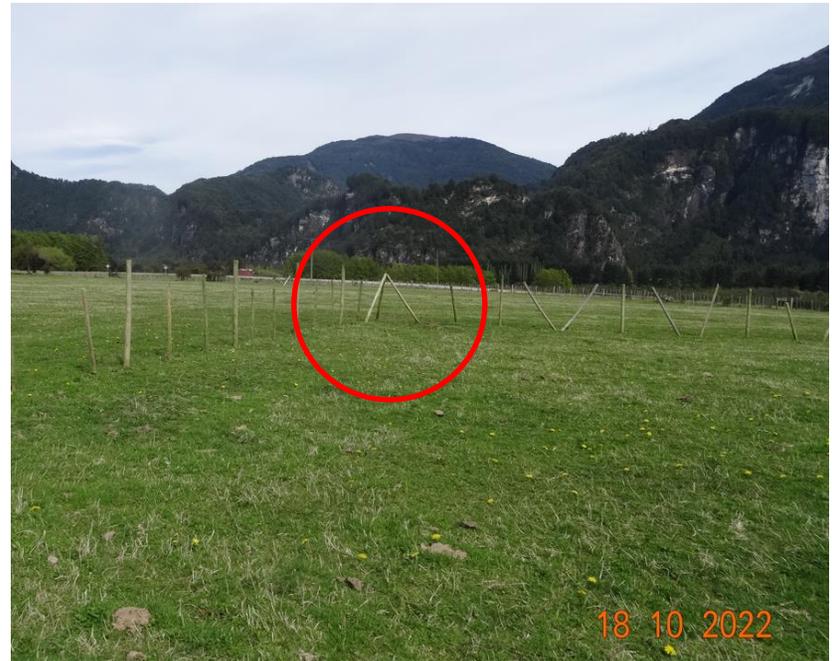
Fotografía 9

Descripción del medio de prueba: Vista más cercana al vértice indicado en la figura 6, encerrado en círculo rojo, el cerco debiera llegar cercano a la carretera que se ve al fondo, según plano de la figura 7.

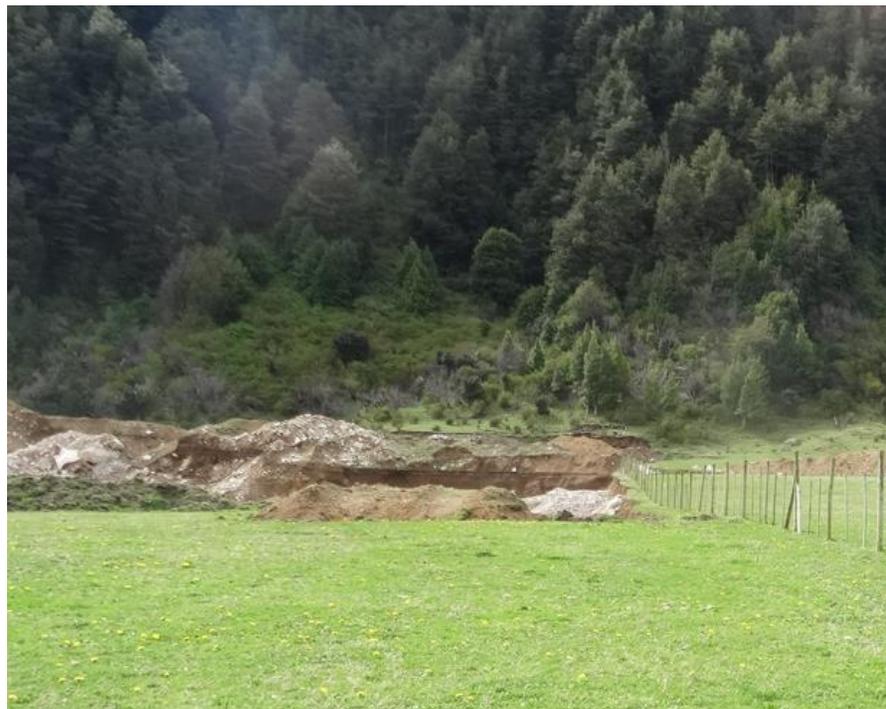
Fotografía 10

El área de extracción se encuentra entre 10 a 20 mt de profundidad en algunos sectores (Fotografía 11). Se observa un acopio fuera del área de extracción, sobre el nivel del suelo y no cumple con las condiciones detalladas en la RCA (Fotografía 10)

Descripción del medio de prueba: Acopio de material fuera del área de extracción y de la ubicación de la zona de acopio A, señalada en la RCA.

El titular mediante carta de fecha 27 de octubre de 2022 (Anexo 2), señala que “La zona de acopio A, según cronograma de explotación será ocupada a partir del mes 8 de la fase de construcción, durante los próximos 60 días en que se trabaja en la confección de la plataforma, se adelantará la construcción de cunetas perimetrales que otorgaran protección de la plataforma de acopio de escarpe y rechazo”

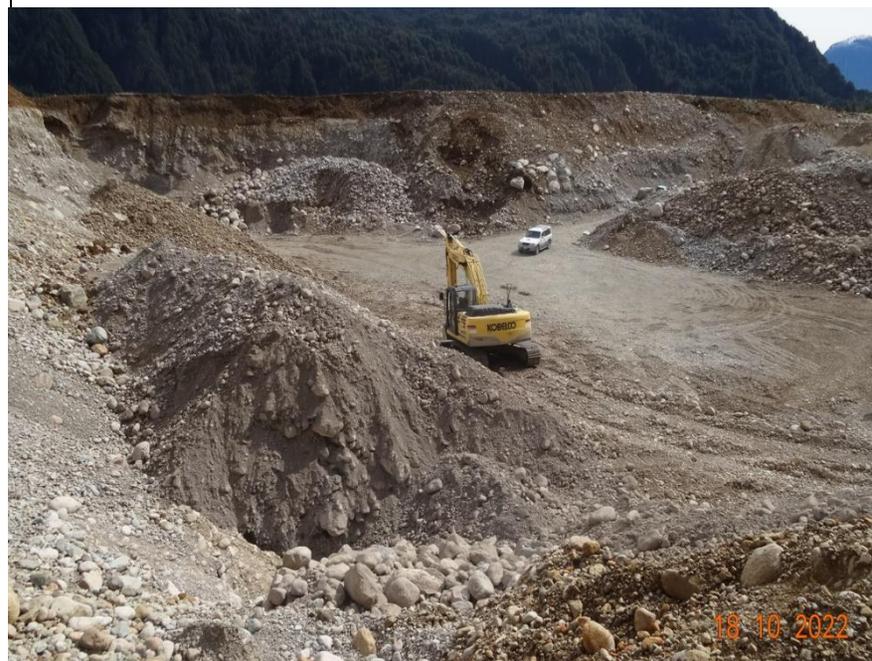
Fotografía 11

Hecho (s): En la unidad fiscalizable no fue factible identificar el área de acopio A, tampoco se observa algún área dentro del recinto con una cuneta de un metro de ancho por dos de profundidad para evitar que las aguas superficiales de las lluvias tomen contacto con la zona de acopio.

Descripción del medio de prueba: vista del área de extracción a una profundidad entre los 10 a 20 m aproximadamente según el sector. En esta área no se pudo constatar la zona de acopio A detallada en la RCA.

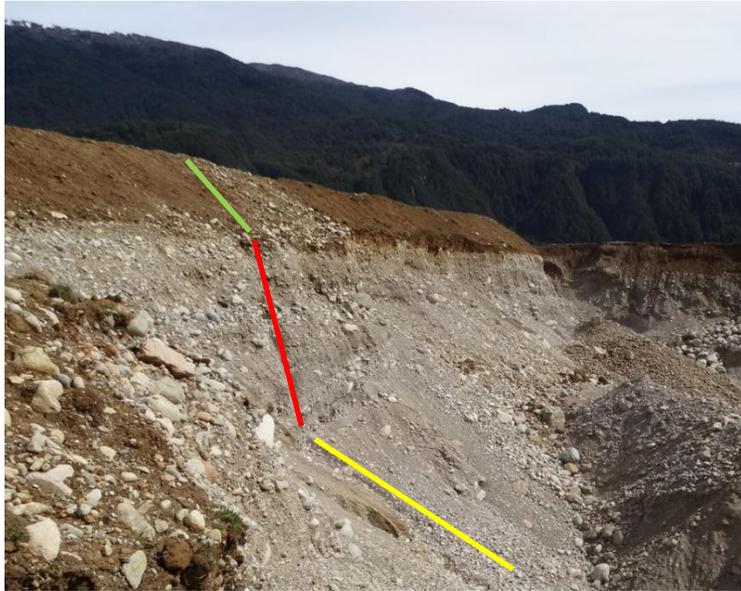
Fotografía 12

Descripción del medio de prueba: Por la condiciones de terreno sólo se logró medir en el nivel más bajo, donde se aprecia la línea amarilla, los valores de inclinación en este sector fueron de 31° a 36°. Por la dificultad del terreno no fue factible medir la inclinación de los bordes coloreados en rojo y verde. Sin embargo la inclinación del terreno señalado con línea roja, se puede apreciar claramente que supera los 36°, incluso al momento de la fiscalización se observaron deslizamientos de tierra en esta zona.

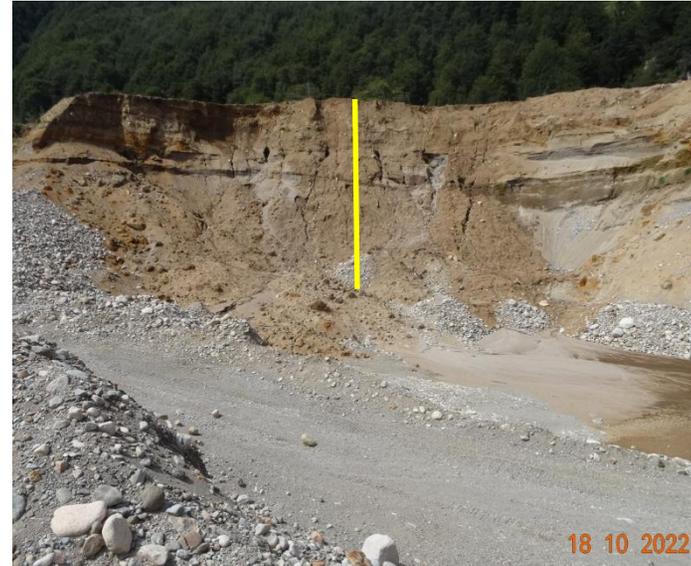
Fotografía 13

Descripción del medio de prueba: Taludes de la zona de extracción con inclinaciones mayores a 36°, en este caso prácticamente la pared tiene una inclinación vertical, de 90°.

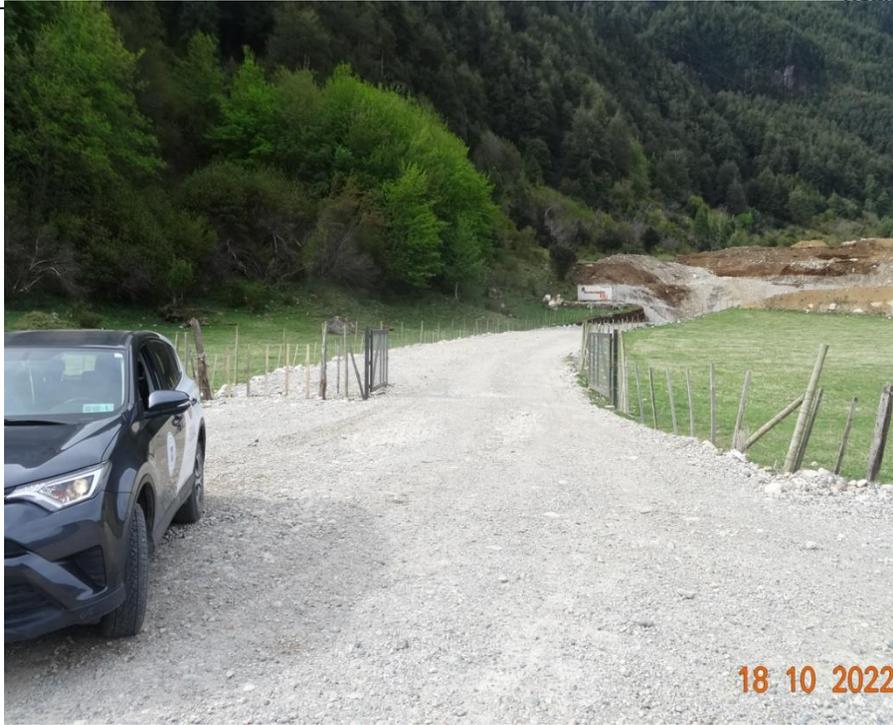
Fotografía 14

Descripción del medio de prueba: Fotografía del acceso al proyecto tomada durante la inspección ambiental, no se ha instalado letrero que informe el número telefónico y correo electrónico destinado a recibir consulta y/o reclamos

El titular mediante carta de fecha 27 de octubre de 2022 (Anexo 2), señala lo siguiente “Se instaló Letrero informativo en las coordenadas 4968934,8 N - 693157,4 E Junto con esto se realizó entrega de díptico a los vecinos aledaños al pozo, se adjunta díptico y planilla de registro de dicha entrega”. (Ver fotografías 16, 17 y figura 8), por lo anteriormente señalado el titular corrigió el hecho constatado, cumpliendo con lo establecido en la RCA.

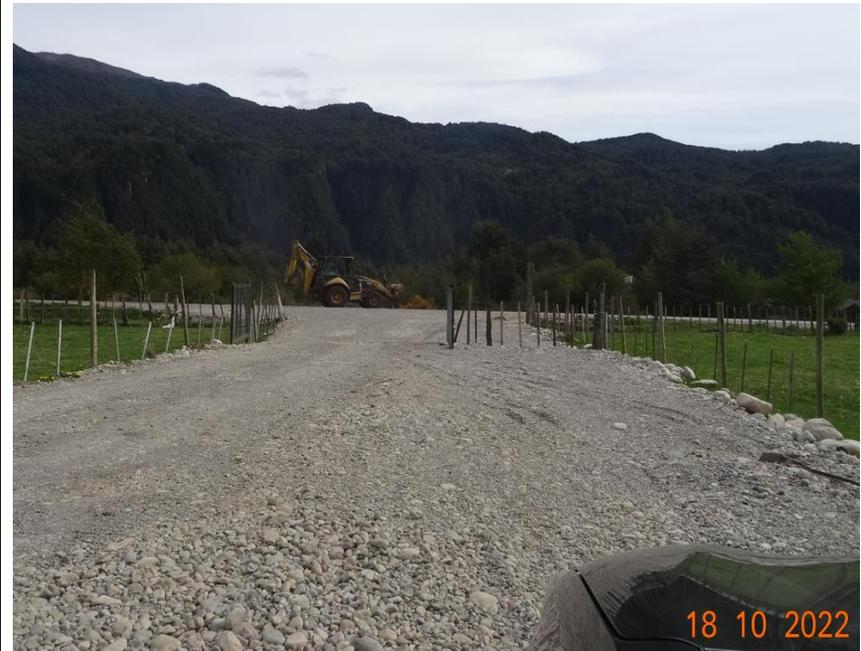
Fotografía 15

Descripción del medio de prueba: Fotografía de la salida del proyecto tomada durante la inspección, no se observa letrero que informe el número telefónico y correo electrónico destinado a recibir consulta y/o reclamos

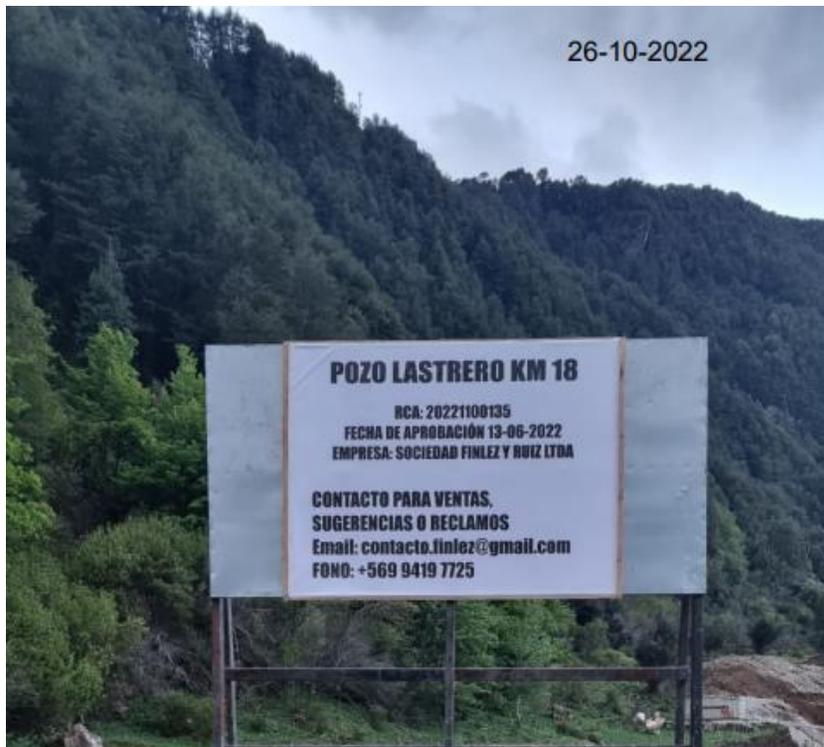
Fotografía 16

Descripción del medio de prueba: Fotografía del acceso al proyecto, enviada por el titular, donde aparece instalado el letrero que informa el número telefónico y correo electrónico destinado a recibir consulta y/o reclamos
