INFORME TÉCNICO DE FISCALIZACIÓN AMBIENTAL

CONSTRUCCION DEFENSAS FLUVIALES QUEBRADA DE TARAPACA SECTORES QUILLAHUASA TARAPACA HUARASIÑA CARORA AMALO

DFZ-2022-1810-I-RCA

SEPTIEMBRE 2022

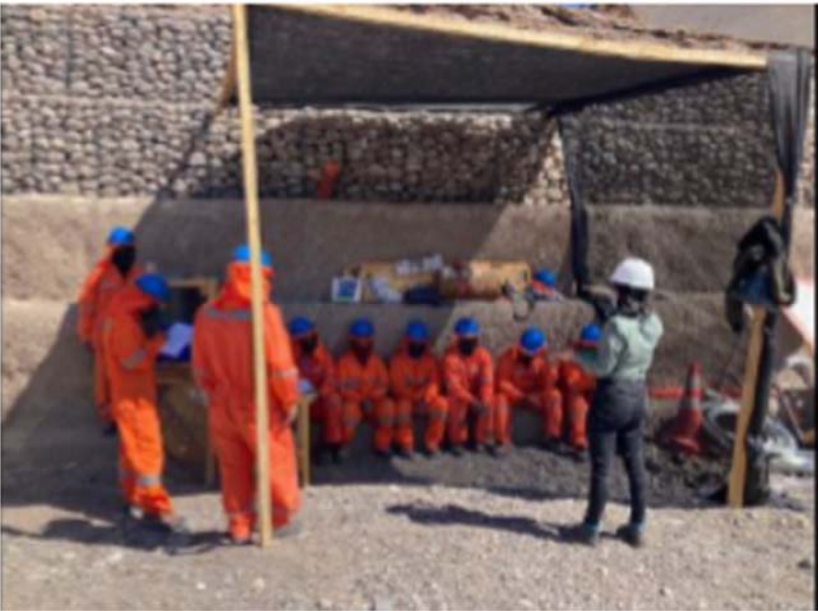
Imagen 1.

Descripción del medio de prueba:
Charla Inicial, Ley de Caza.

Descripción del medio de prueba:
Registro fotográfico charla ambiental.
