INFORME TÉCNICO DE FISCALIZACIÓN AMBIENTAL

VIÑA SANTA DELIA

DFZ-2022-1843-VII-RCA

NOVIEMBRE 2022

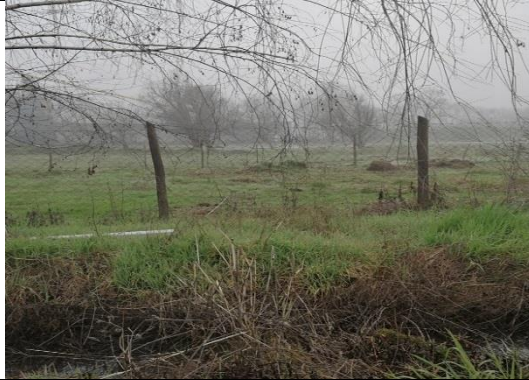
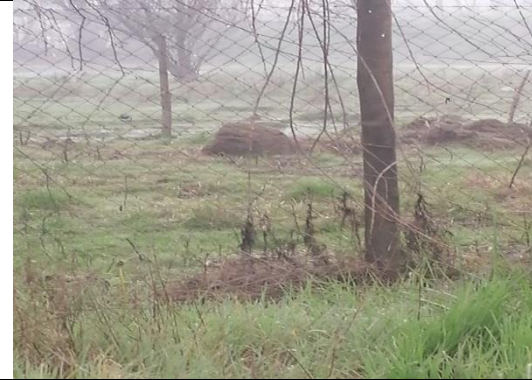
N° Hecho constatado	Materia específica objeto de la fiscalización ambiental	Exigencia asociada	Resultados/Hallazgo
3	Ubicación de puntos de descarga (riego).	<p>RCA N°248/2007; Considerando 3. [...] Los riles se reutilizarán mediante el riego por aspersion [...]</p> <p>RCA N°248/2007; Considerando 3.1.1. [...] 7 has para aplicación de los Riles en riego.</p> <p>RCA N°248/2007; Considerando 3.1.3.1. <u>Sistema de Tratamiento de Riles</u> [...] Este sistema de tratamiento contempla la aplicación de las aguas tratadas en el riego de especies forestales, específicamente eucaliptus [...]</p>	<p>Se constató que un predio localizado al frente de la planta de tratamiento de RILes, corresponde al sector de riego con RILes tratados. Fotografías 5 y 6.</p> <p>Al momento de la inspección no se efectuaba riego desde la planta de tratamiento de RILes. No obstante, se constató la existencia de pozas de líquidos, desconociendo si eran de RILes o aguas lluvias.</p> <p>Cabe señalar que, no se detectaron eventos de olor asociados a los procesos productivos de la empresa o a RILes sin tratar.</p>

Fotografía 5.	Fecha: 11-08-2022		Fotografía 6.	Fecha: 11-08-2022	
Coordenadas UTM DATUM WGS84 HUSO 19	Norte: 6.065.552	Este: 256.591	Coordenadas UTM DATUM WGS84 HUSO 19	Norte: 6.065.552	Este: 256.591
Descripción del medio de prueba: sector de riego con RILes tratados. Al momento de la inspección no se efectuaba riego desde la planta de tratamiento de RILes.			Descripción del medio de prueba: sector de riego con RILes tratados. Al momento de la inspección no se efectuaba riego desde la planta de tratamiento de RILes.
