**INFORME TÉCNICO DE FISCALIZACIÓN AMBIENTAL**

**PROYECTO DE RECUPERACIÓN TERRENO LAS SALINAS**

**DFZ-2022-2180-V-RCA**

**NOVIEMBRE 2022**

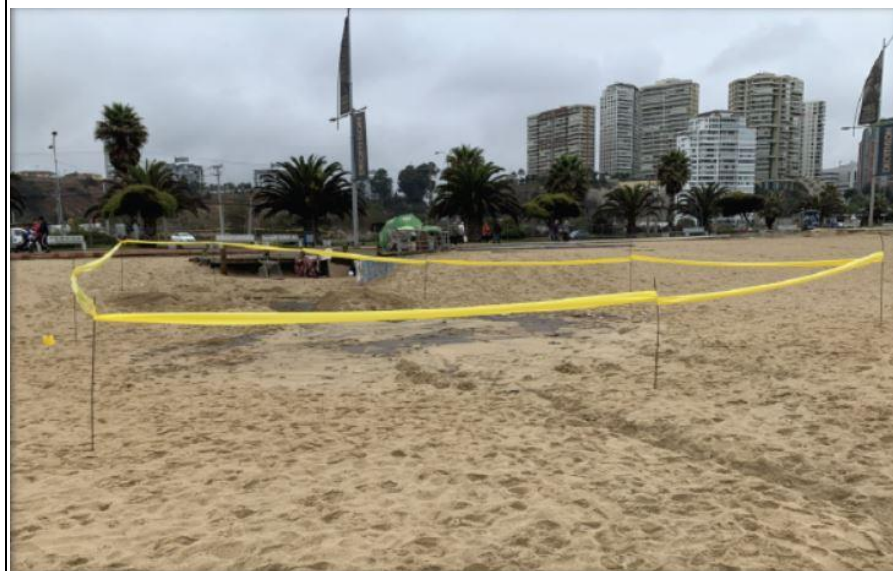
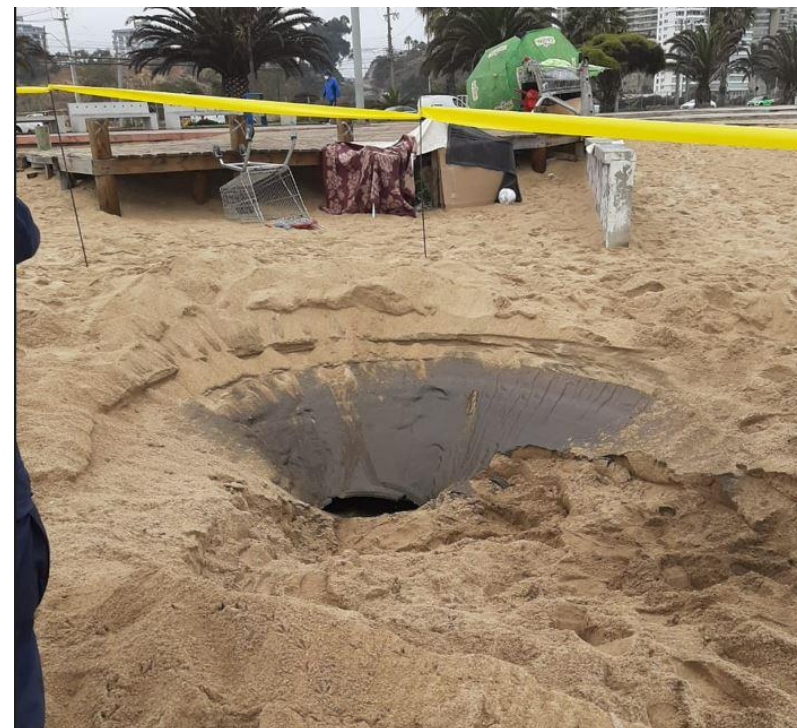
| <b>Descripción Medio de Prueba:</b> Vista del sector de Playa Los Marineros delimitado, donde ocurrió la descarga del ducto de evacuación de aguas lluvias. | | | <b>Descripción Medio de Prueba:</b> Evidencia de afloramiento de tubería de descarga de aguas lluvias, con presencia de material aparentemente asimilable a hidrocarburo, en sector de Playa Los Marineros. | | |

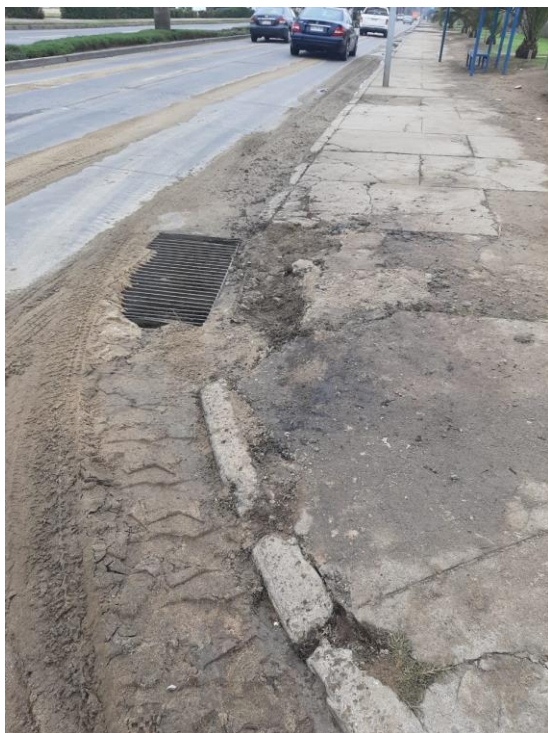
**Fotografía N°3.**

**Descripción Medio de Prueba:** Cámara recolectora de aguas lluvias ubicada en Av. Jorge Montt, aguas abajo. Se evidencia presencia de escurrimientos de residuos líquidos presumiblemente con hidrocarburos.

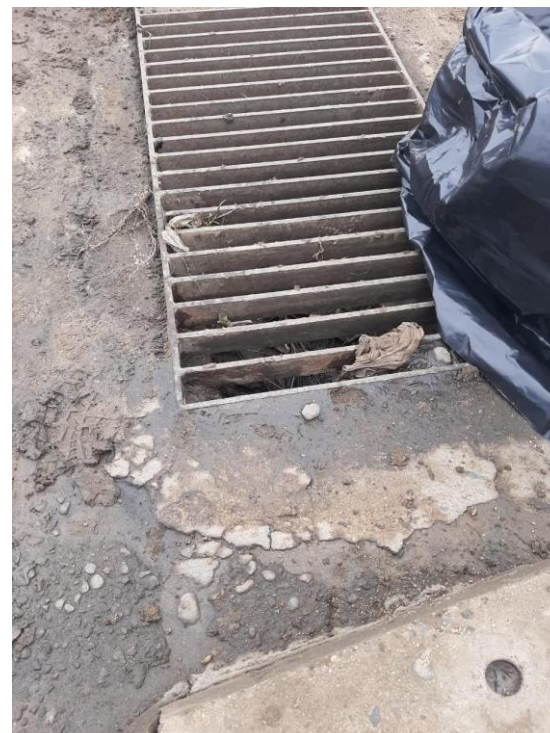
**Fotografía N°4.**

**Descripción Medio de Prueba:** Cámara recolectora de aguas lluvias ubicada en Av. Jorge Montt con 19 Norte. Se evidencia presencia de escurrimientos de líquido impactado presumiblemente con hidrocarburos.

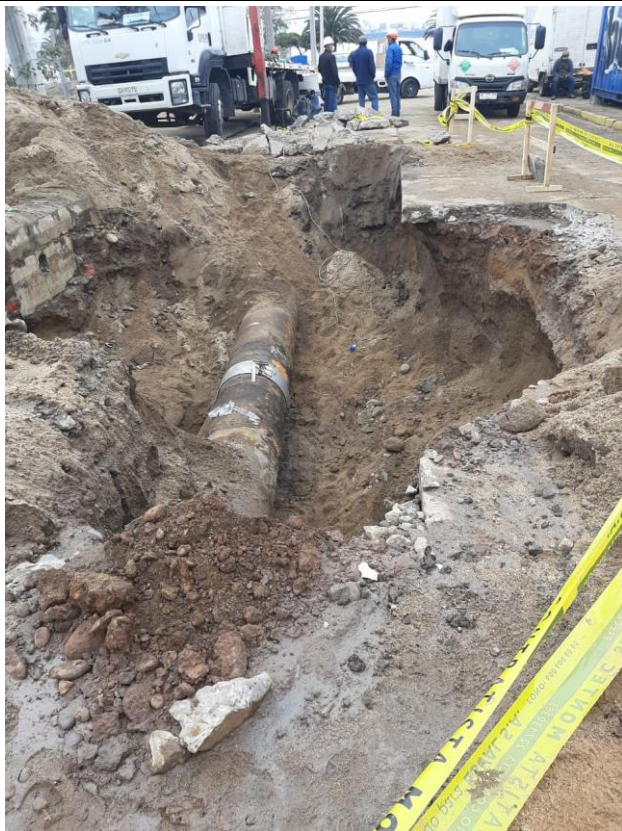
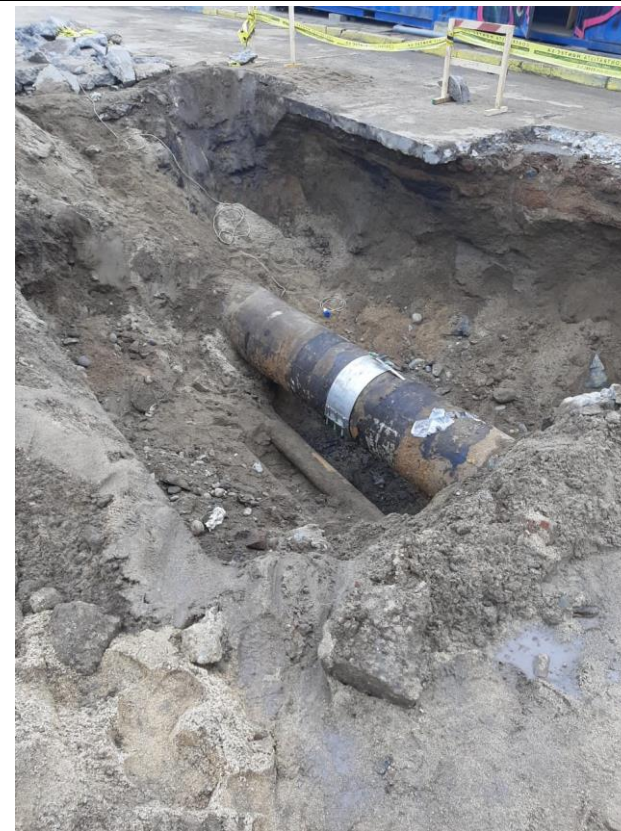
| <b>Descripción Medio de Prueba:</b> Excavación realizada por ESVAL para reparación de rotura de matriz de agua potable. Se visualiza la tubería mayor de agua potable. | | | <b>Descripción Medio de Prueba:</b> Excavación realizada por ESVAL para reparación de rotura de matriz de agua potable. Se evidencia presencia de tubería en desuso de menor diámetro, ubicada en forma paralela a la tubería de agua potable. | | |

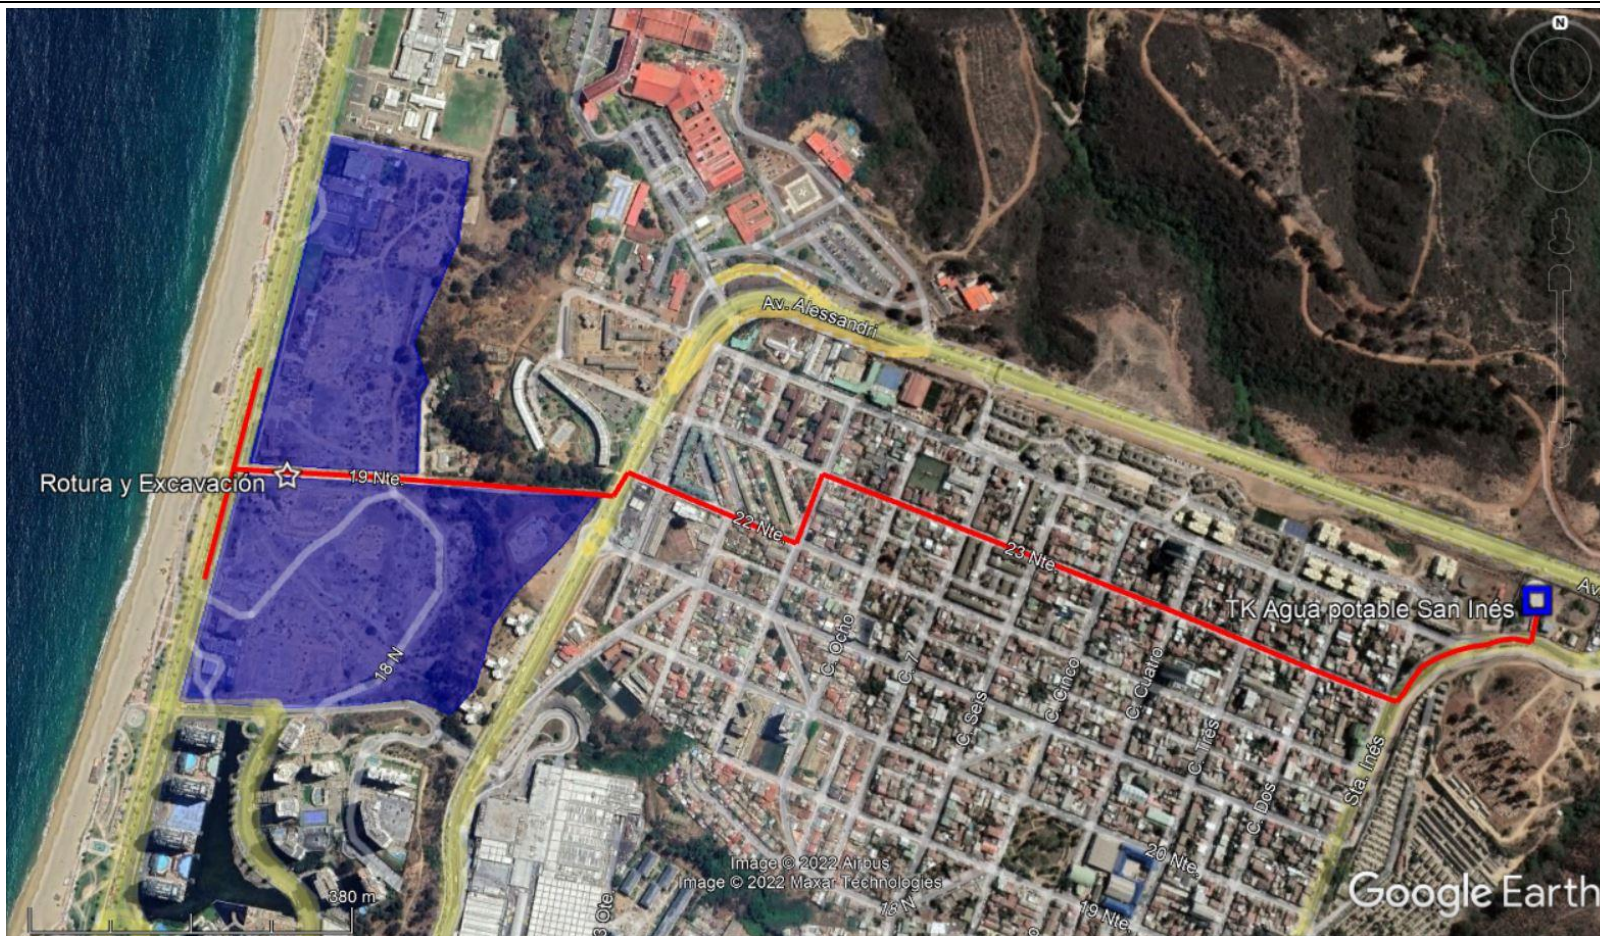
**Figura N°3.**

- La rotura ocurrió en la siguiente ubicación: 261878.78 mE; 6345531.46 mS.
- Respecto a la proyección de la tubería, nace en el estanque semienterrado Santa Inés ubicado en calle Santa Inés 2201, y atraviesa 23 Norte hacia el poniente hasta llegar a calle Nueve, donde continúa hacia el sur hasta 22 Norte y luego sigue hacia el poniente hasta Subida Alessandri, punto en el cual cruza por 19 Norte hasta llegar a Av. Jorge Montt (Figura N°3).

**Descripción Medio de Prueba:** Proyección y circuito de la tubería de agua potable desde su origen (Estanque Santa Inés) hasta el punto de rotura y excavación en calle 19 Norte y su empalme en Avenida Jorge Montt. (Fuente: Carta N°34 Esval (Anexo 10)).

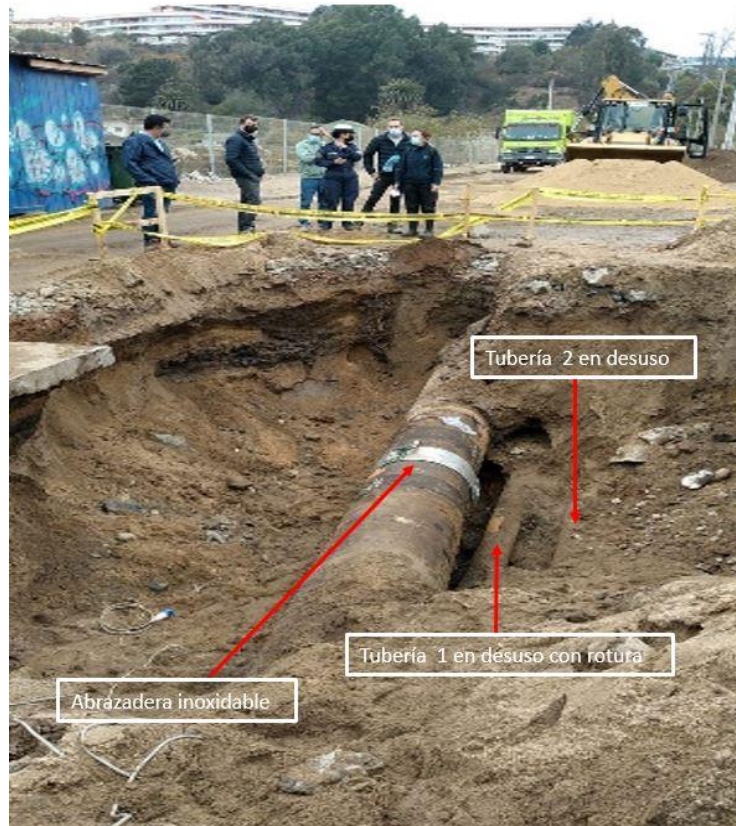
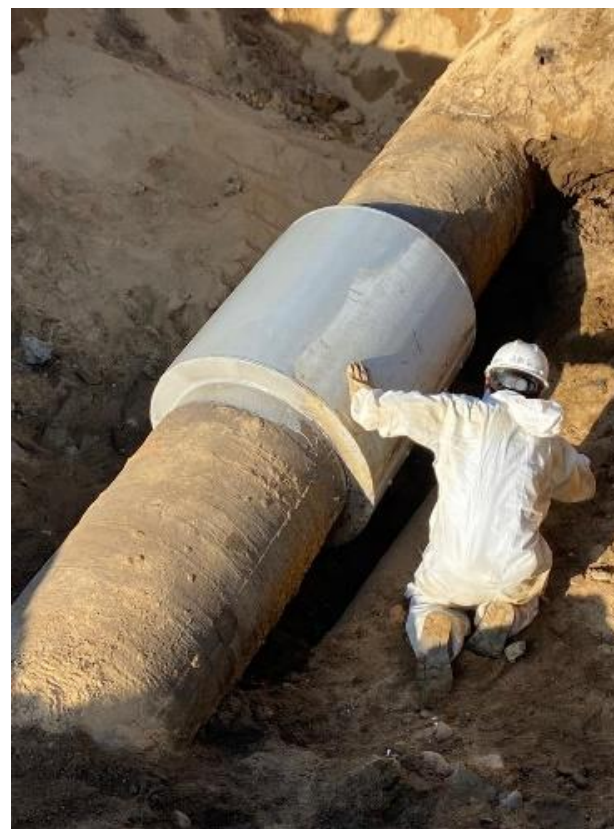
- Durante todo el trayecto, la matriz es de acero galvanizado con un diámetro de 700 mm, hasta 230 metros antes de llegar a Av. Jorge Montt donde el diámetro se reduce a 600 mm. La rotura ocurre en este último tramo de 600 mm.

- No existe relación de la matriz de agua potable con el residuo líquido oleoso que se observó en el lugar. Durante las labores de reparación se observaron dos (2) tuberías de menor diámetro en paralelo a la matriz de agua potable (Fotografía N°7), una de ellas con una perforación en su base (sentido del reloj, 7:00 hrs). Desde esta perforación se observó el afloramiento de un líquido oscuro.

| <b>Descripción Medio de Prueba:</b> Tubería matriz de agua potable de 600 mm con abrazadera inoxidable instalada en el punto de rotura. Se aprecia la presencia de las 2 tuberías desconocidas de menor diámetro descubiertas durante la excavación. | | | <b>Descripción Medio de Prueba:</b> Encamisado instalado en el punto de rotura de la tubería matriz de agua potable de 600 mm, con la que se da por reparada la rotura. | | |

- Se reparó la matriz mediante abrazadera inoxidable para luego encamisar el tramo sobre la abrazadera instalada, permitiendo este tipo de reparación mantener el suministro de agua a los clientes (Fotografía N°8).

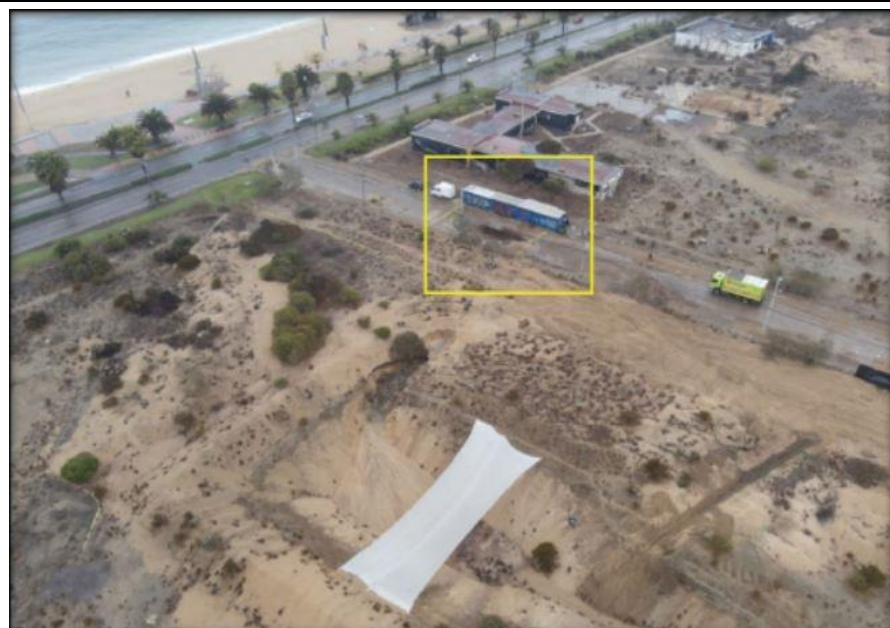
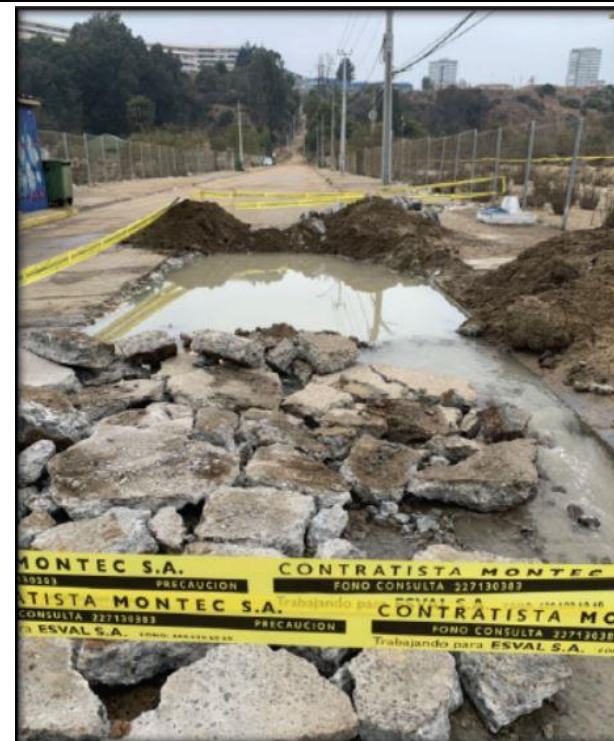
| <b>Descripción Medio de Prueba:</b> Sector donde se produjo la rotura de la matriz de agua potable en Calle 19 Norte. | | | <b>Descripción Medio de Prueba:</b> Evidencia de la excavación realizada con afloramiento de agua potable desde el lugar de la rotura de matriz. | | |

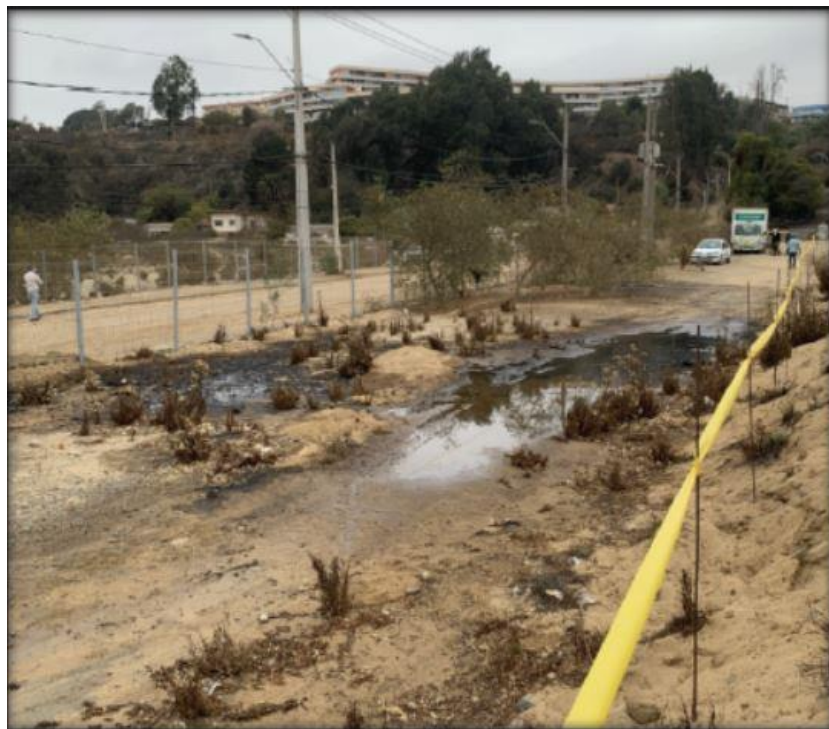
- 16:00 horas. ILS se percata de un afloramiento de líquido con supuesta presencia de hidrocarburo dentro de uno de los terrenos de propiedad de ILS, este afloramiento se ubica a 1 metro del deslinde de calle 19 Norte y a 60 metros de la rotura de la matriz de agua potable (Fotografía N°13).

| <b>Descripción Medio de Prueba:</b> Evidencia del afloramiento generado en terrenos de ILS aledaño a Calle 19 Norte. | | | <b>Descripción Medio de Prueba:</b> Evidencia de afloramiento de líquido oleoso que se mezcló con el agua potable durante el proceso de excavación en Calle 19 Norte. | | |

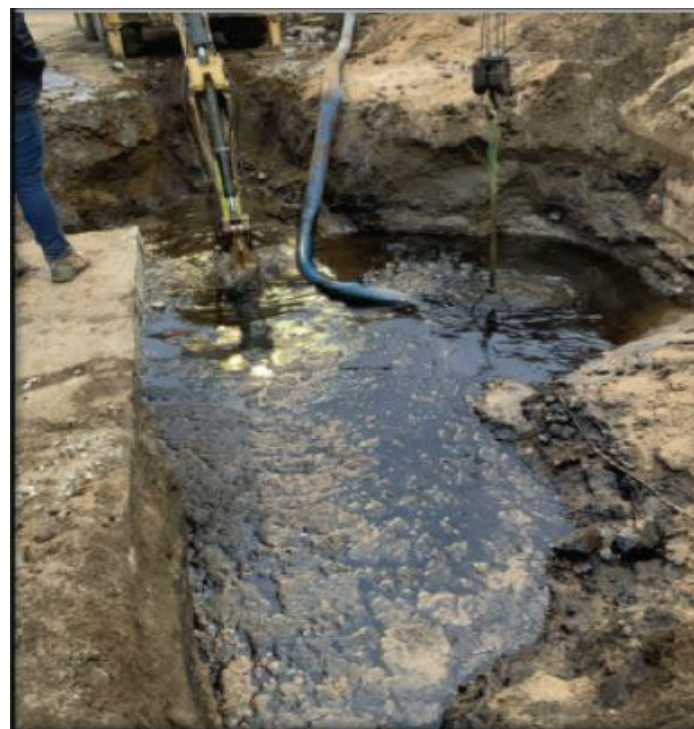
- Durante las labores de excavación por parte de ESVAL, se produjo la rotura de un ducto preexistente y en desuso ubicado en calle 19 Norte, el que cuenta en su interior con algún tipo de líquido asimilable a hidrocarburo (Fotografía N°14).

- Así el ducto en desuso ya perforado por acción de la excavación, quedó expuesto al agua derramada proveniente de la rotura de matriz de agua potable y por ello comenzó a acumularse esta agua en su interior. Esto habría provocado el citado afloramiento en terreno de vereda sur de propiedad de ILS.

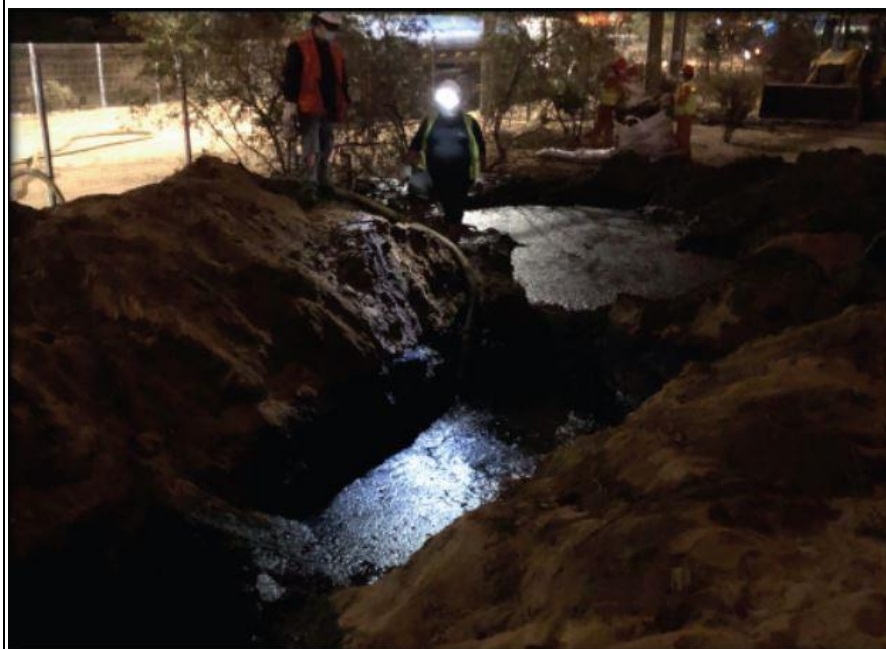
- Mientras los equipos llegaban al lugar de la contingencia, se realizó el bombeo del agua surgente de la rotura de matriz, hacia el terreno sur de ILS, puntualmente hacia calicata existente en el terreno, donde se pudo contener el agua mencionada (Fotografía N°17).

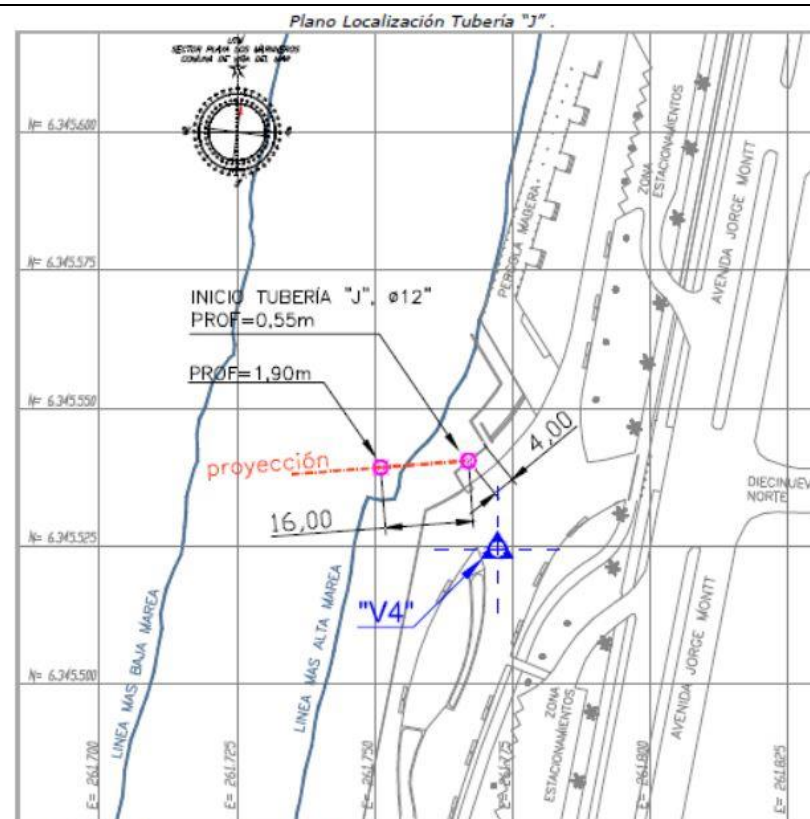
**Figura N°5.**

La Tubería “J”, que fue encontrada pero que no fue finalmente extraída según se indicó previamente, desde el sector de playa Los Marineros, y ante la posibilidad de que esta tuviera alguna relación con la tubería en desuso, descubierta con ocasión de la rotura de matriz de agua potable de ESVAL ubicada en calle 19 Norte, y que provocó afloramiento de líquidos en parte de los terrenos del Titular, esta Superintendencia realizó un requerimiento de información al titular a través de la Resolución Exenta N° 158/2022 de fecha 25 de agosto de 2022 (ANEXO 6), en la cual se solicitó remitir Informe Técnico que señalara sus coordenadas, proyección desde playa hacia el interior, longitud, motivos de su no extracción y relación entre la tubería “J” y el punto de origen de la descarga en playa Los Marineros, considerando que ambos puntos se encuentran coincidentemente a la altura de calle 19 Norte.

**Descripción Medio de Prueba:** Plano de localización de desconocida Tubería "J" encontrada en playa Los Marineros. (Fuente: Informe de Ejecución y Cierre, Fase de Extracción Tuberías en Playa Los Marineros, para proyecto con RCA N° 203/2004, realizado por SAIMIC para COPEC).

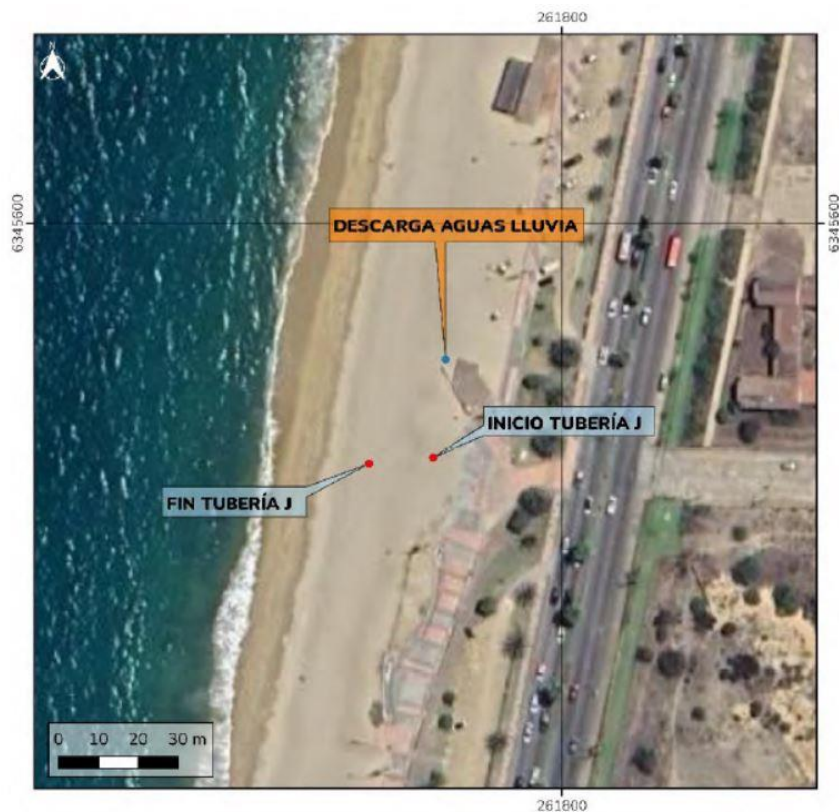
**Figura N°6.**

**Descripción Medio de Prueba:** Esquema de la ubicación en playa Los Marineros, del punto de descarga de aguas lluvias respecto de la ubicación de la Tubería "J" que no fue extraída durante la ejecución del proyecto con RCA N° 203/2004. (Fuente: Informe Técnico ILS solicitado mediante R.E. N° 158/2022 de SMA).
