**INFORME TÉCNICO DE FISCALIZACIÓN AMBIENTAL**

**VERTEDERO DE ANDACOLLO**

**DFZ-2022-538-IV-RCA**

**NOVIEMBRE 2022**

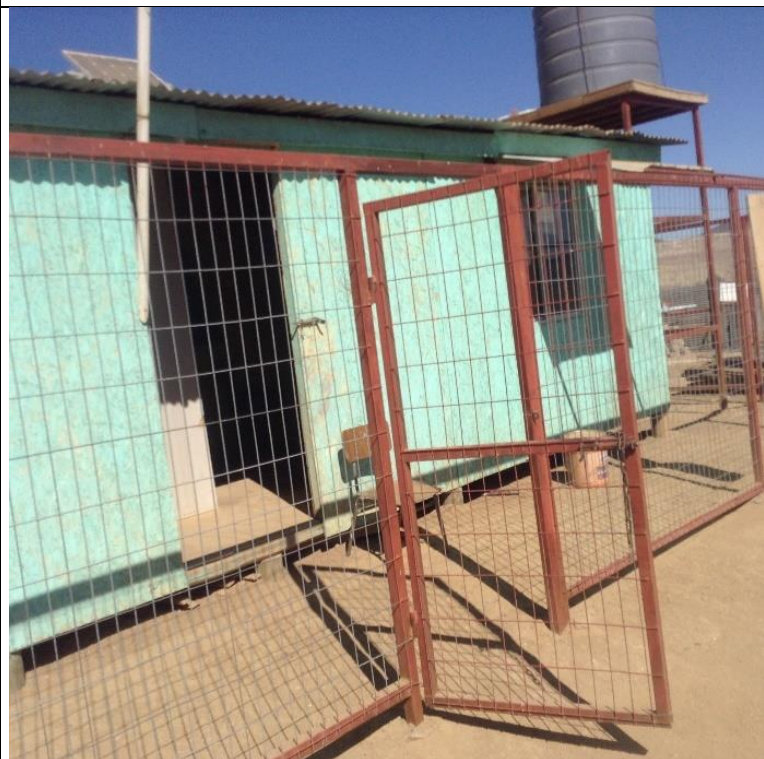
**Fotografía 1.**

**Descripción del medio de prueba:** Garita de Control

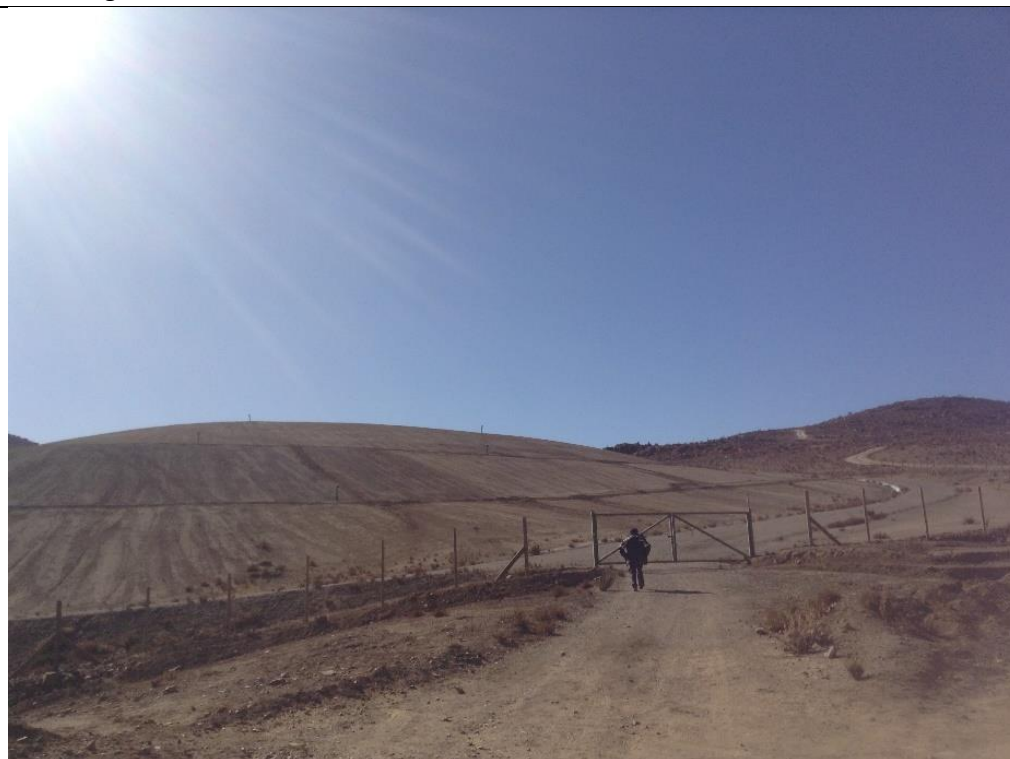
**Fotografía 2.**

**Descripción del medio de prueba:** Cuidador de las instalaciones procediendo a abrir portón de acceso a Vertedero.

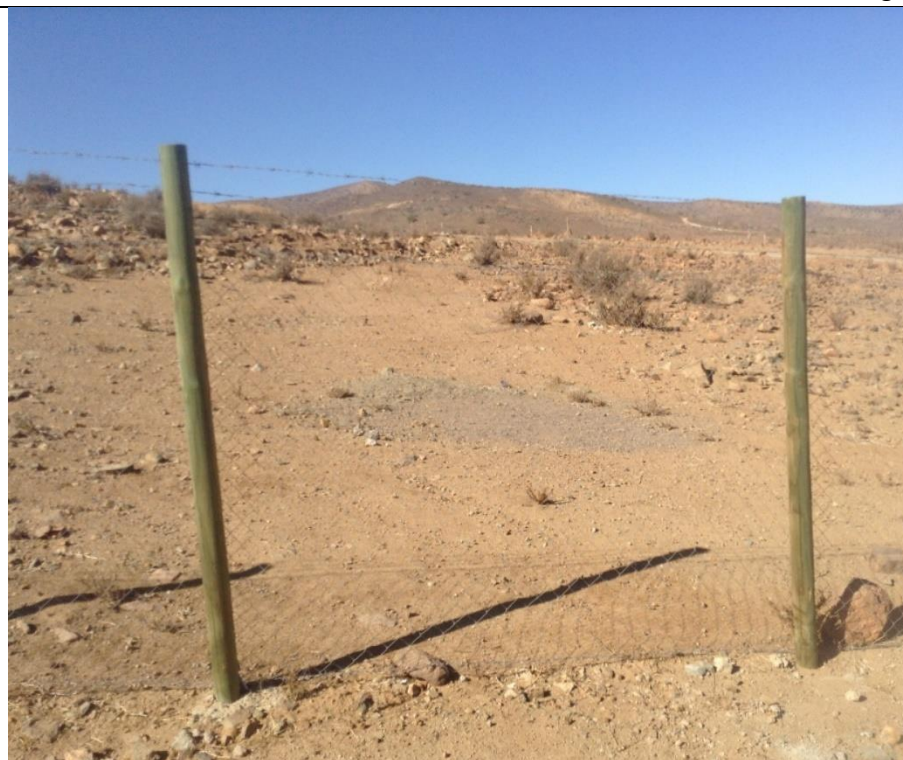
**Fotografía 3.**

| <p><b>Hechos:</b><br/>Al iniciar el recorrido por las instalaciones del ex Vertedero El Gallo, se constató que cuenta con garita de control de acceso donde se encontraba su cuidador Luis Segovia, quien abrió el portón metálico para acceder al interior del recinto.</p> <p>Se constató el cierre perimetral de las instalaciones que consisten en postes de eucaliptus impregnados cada 2,5 m, malla galvanizada y 3 líneas de alambre de púa, alcanzando los 2m de altura. Se constató el buen estado del cierre y su continuidad en todo el perímetro de vertedero.</p> | |

**Descripción del medio de prueba:** Cierre perimetral Vertedero.

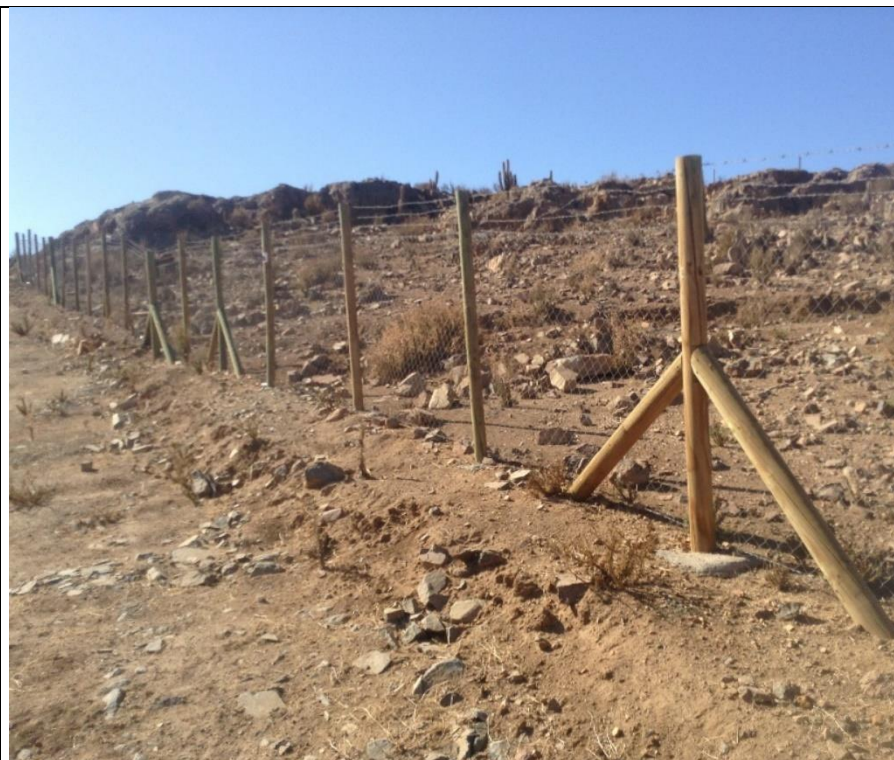
**Fotografía 4.**

**Descripción del medio de prueba:** Cierre perimetral Vertedero.

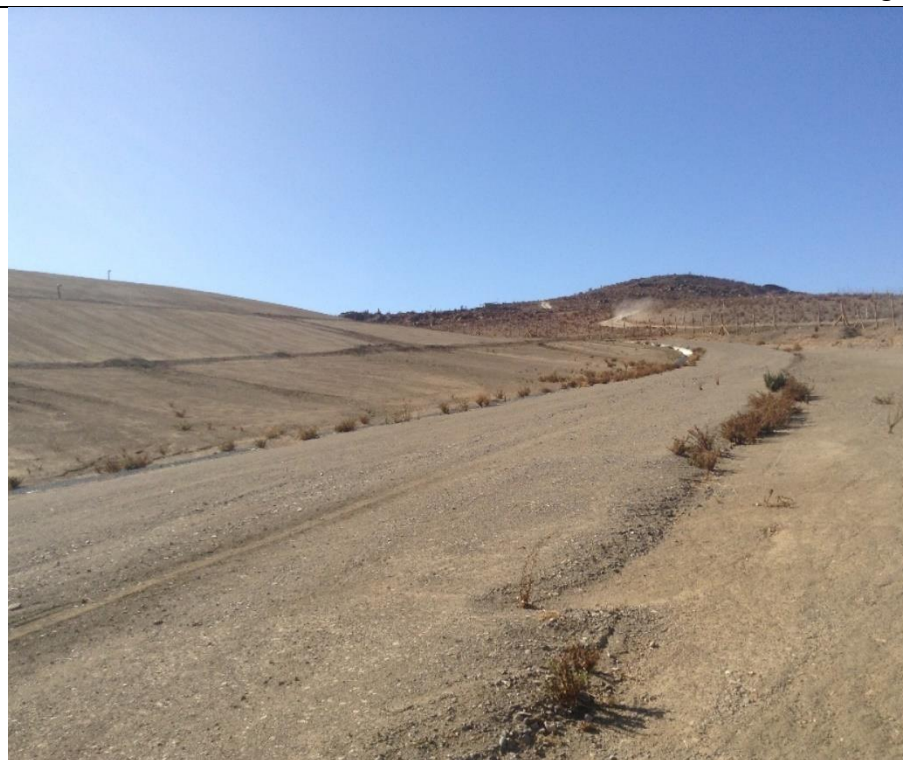
**Fotografía 5.**

| <p><b>Hechos:</b><br/> Circundando la base del vertedero se encuentra implementada una franja cortafuegos de cinco metros de ancho aproximadamente, la cual se encuentra libre de residuos o elementos combustibles.</p> | |

**Descripción del medio de prueba:** Cortafuego Circundante a la masa del vertedero, vista del sector Sur del vertedero

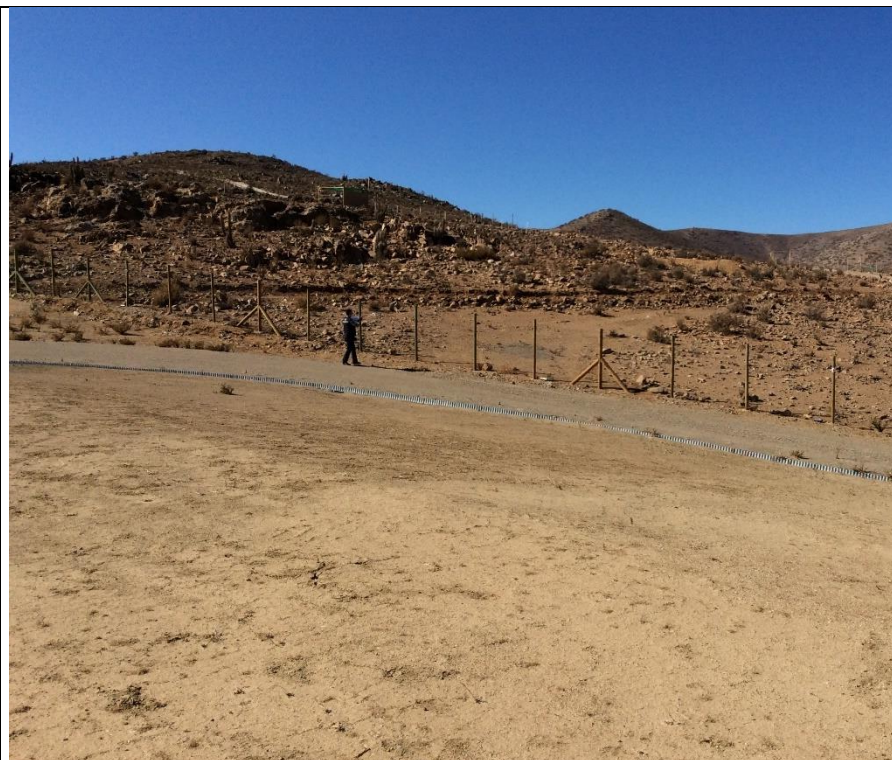
**Fotografía 6.**

**Descripción del medio de prueba:** Cortafuego Sector Oriente del vertedero.

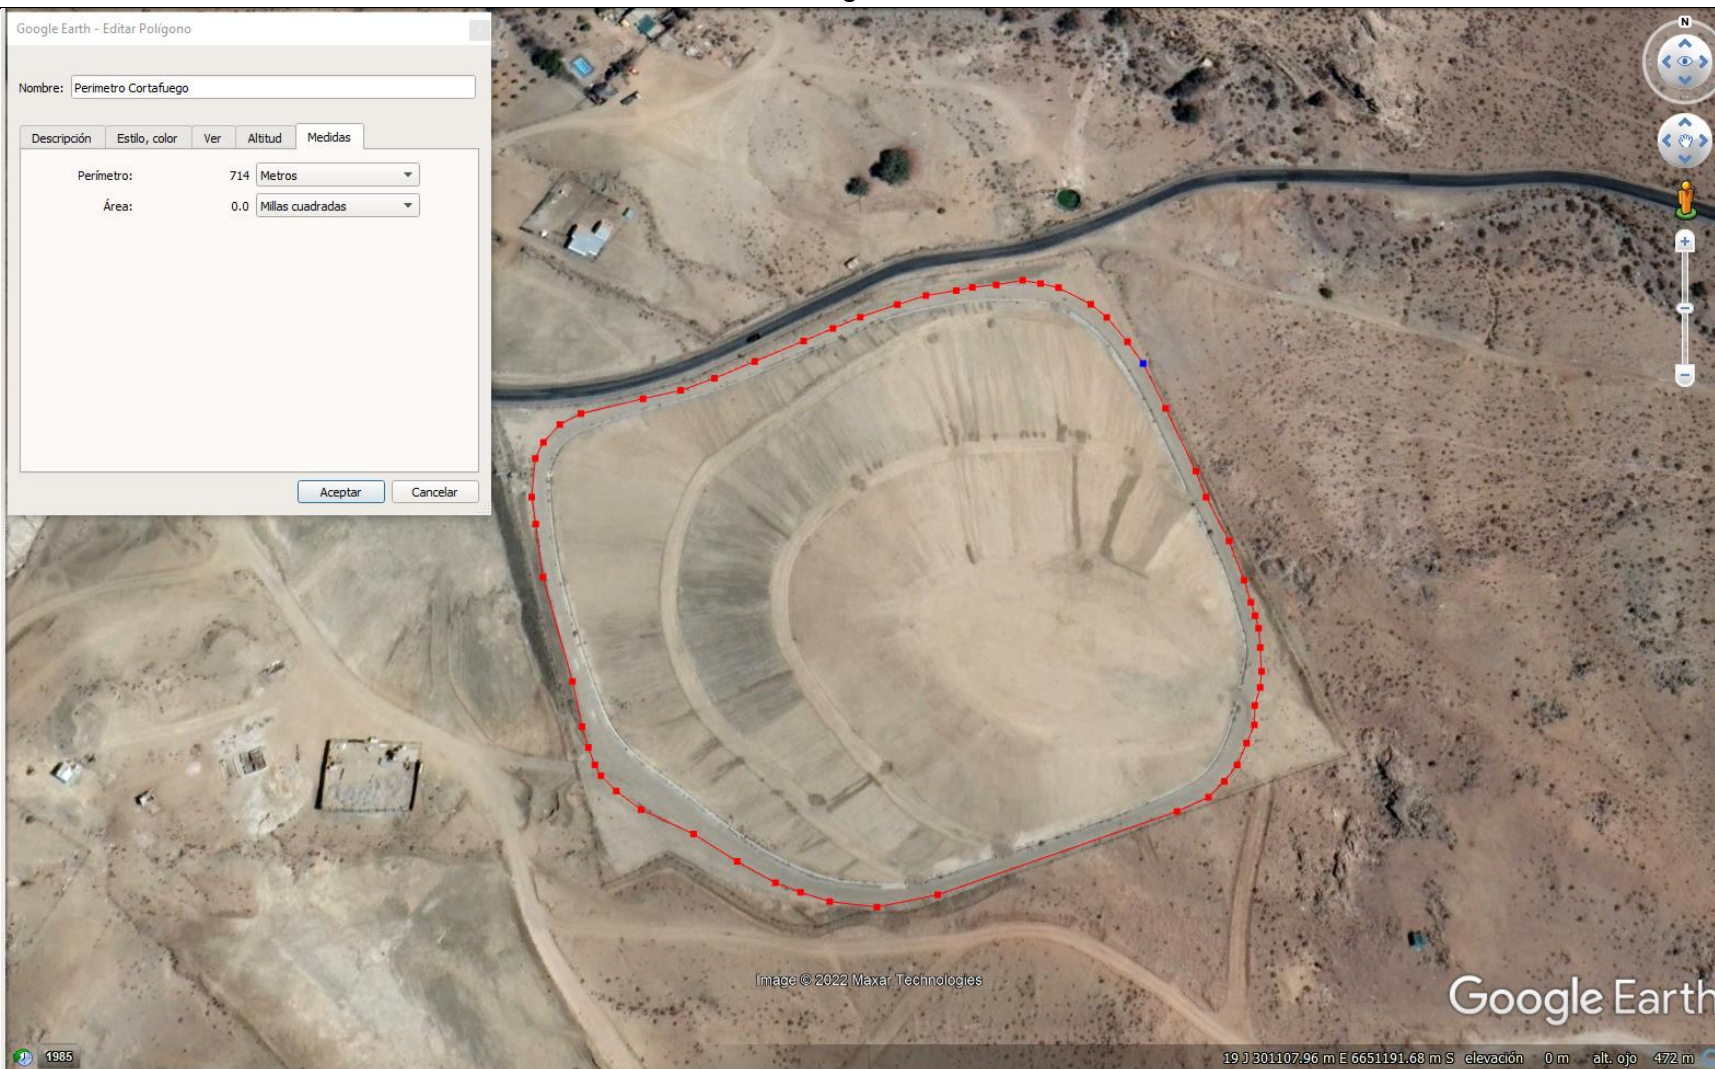
**Figura 4**

**Descripción del medio de prueba:** Imagen Satelital del Vertedero El Gallo de Andacollo, en rojo se demarca borde de cortafuego perimetral cuya longitud es de 714 metros.

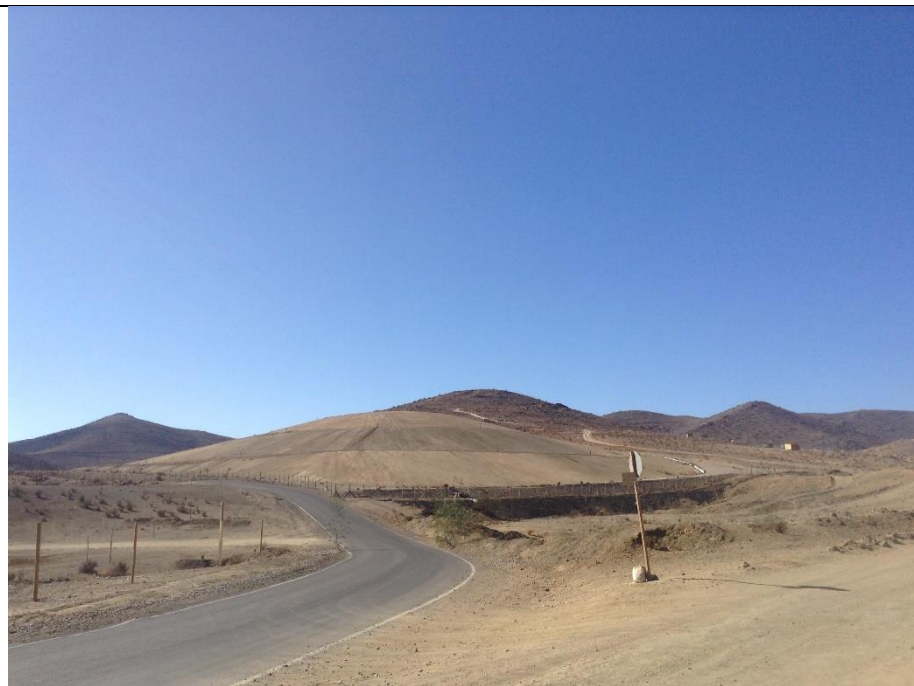
Desde el exterior de las instalaciones se aprecia la ejecución de la cobertura final de la masa de residuos. La estructura de la masa de residuos se encuentra totalmente cubierta con material terreo presentando una estructura estable y compacta. Se aprecia el perfilamiento de las tres terrazas.

**Fotografía 7.****Fecha:** 20 de abril de 2022.**Descripción del medio de prueba:** Vista general del Vertedero en la que se aprecia la cobertura total de los residuos.

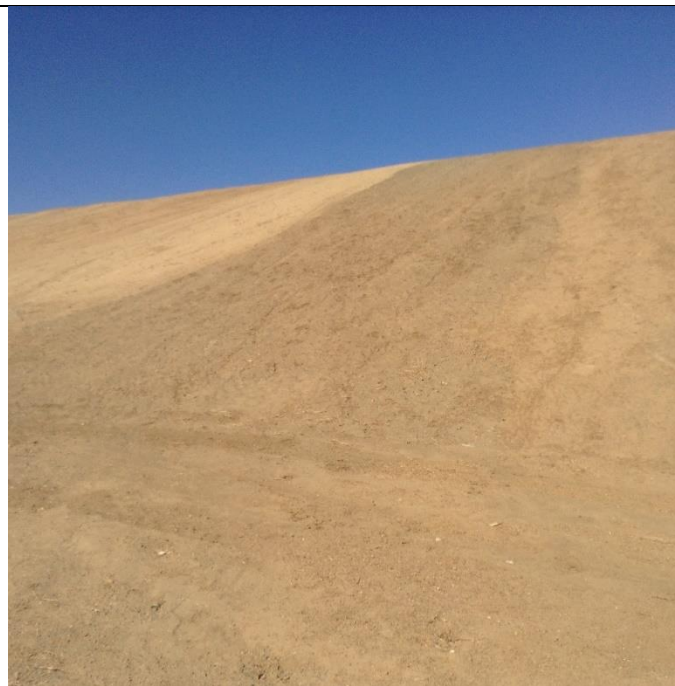
**Fotografía 8.****Fecha:** 20 de abril de 2022.**Descripción del medio de prueba:** Vista de talud del Vertedero en el que se aprecia cobertura de residuos.

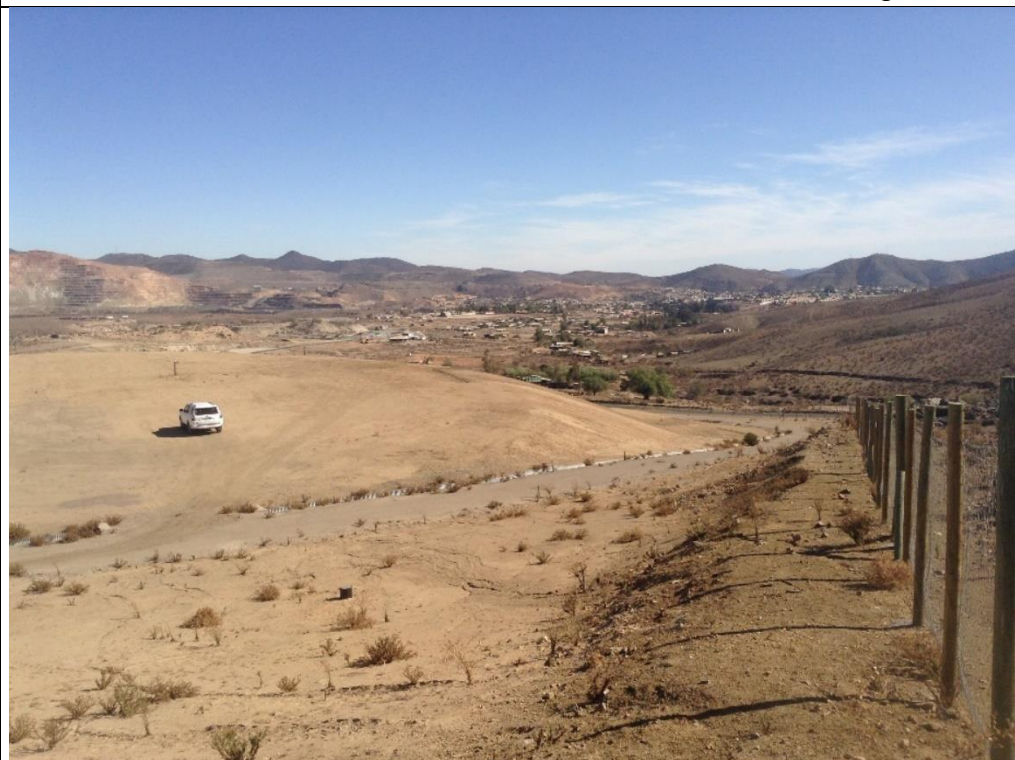
**Fotografía 9.**

**Descripción del medio de prueba:** Vista de Cobertura de residuos, el vehículo se encuentra sobre terraza superior del Vertedero.

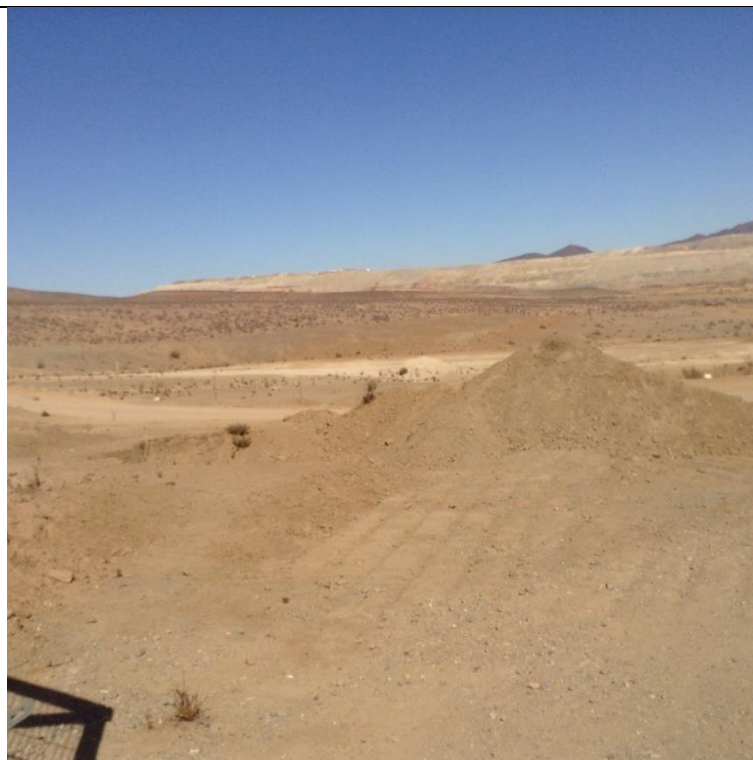
**Fotografía 10.**

En el sector nororiente se apreciaron grietas verticales erosivas en los taludes del vertedero, sin verse residuos expuestos, así como montículos de material de cobertura para su corrección, Karen Pasten (Asesor Jurídico del departamento de Medio Ambiente de la Municipalidad de Andacollo) y Luis Segovia (Cuidador del Vertedero) señalaron que aproximadamente en una semana se corregirían las grietas existentes. Adicionalmente, se constató al costado del portón de ingreso que se mantiene un acopio de material de cobertura para reparaciones de la cobertura final.

**Descripción del medio de prueba:** Acumulación de material de cobertura para reparación de grietas.

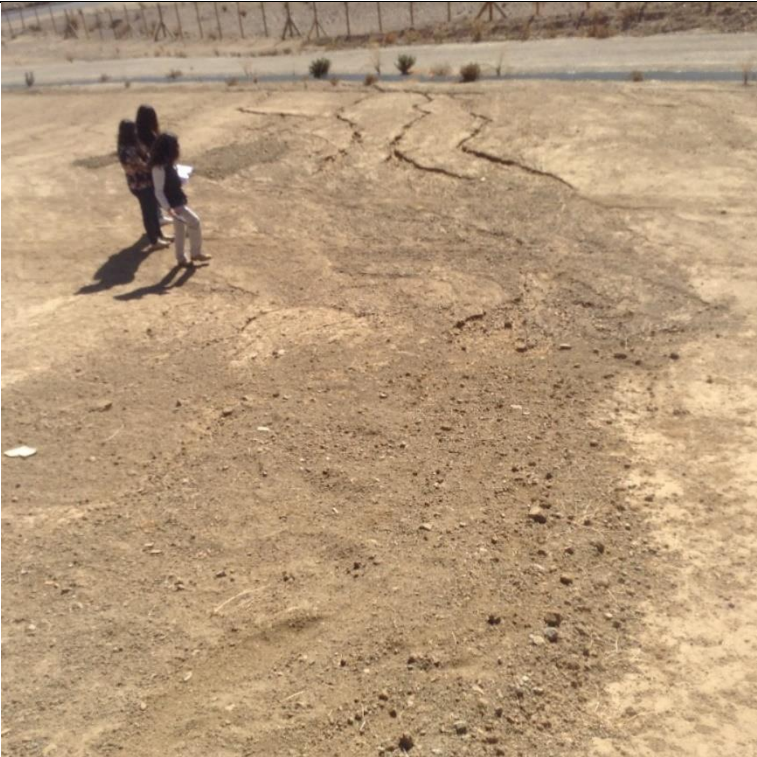
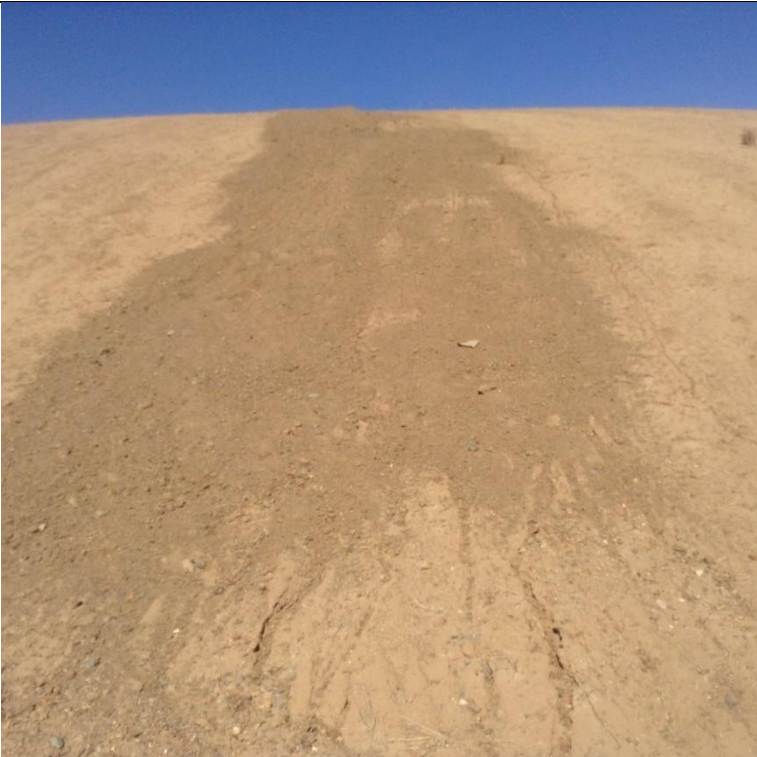
| Registros | | | |
|---|--|---|--|
| <b>Descripción del medio de prueba:</b> Reparación de grietas en taludes. | | <b>Descripción del medio de prueba:</b> Reparación de grietas en taludes. | |

Adjunto ORD N°426/2022 (Anexo 2), la Municipalidad de Andacollo presentó registro fotográfico de reparación de grietas en los taludes del sector Norte del Vertedero.

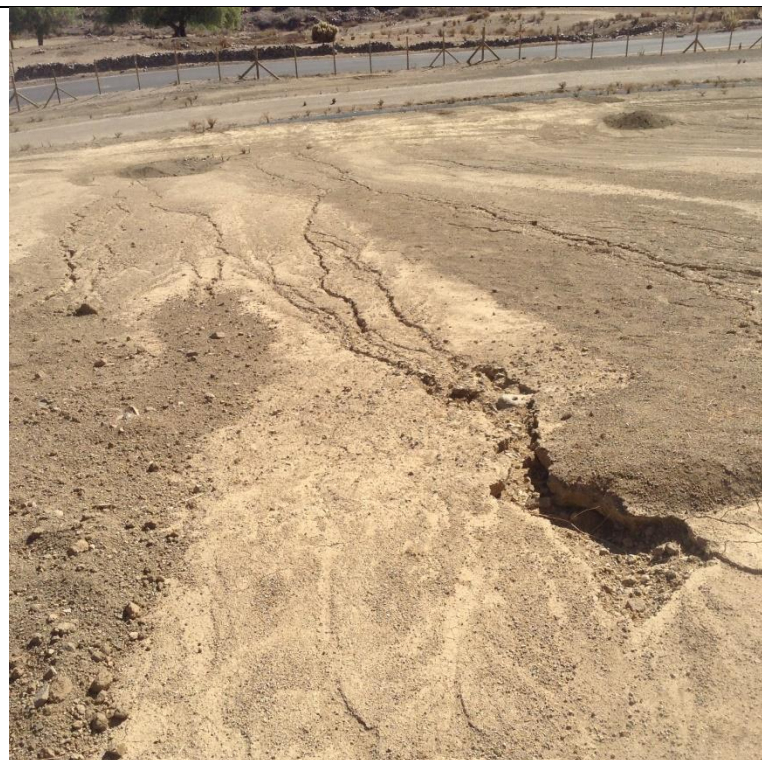
**Fotografía 13.**

**Descripción del medio de prueba:** Grieta en talud norte Vertedero.

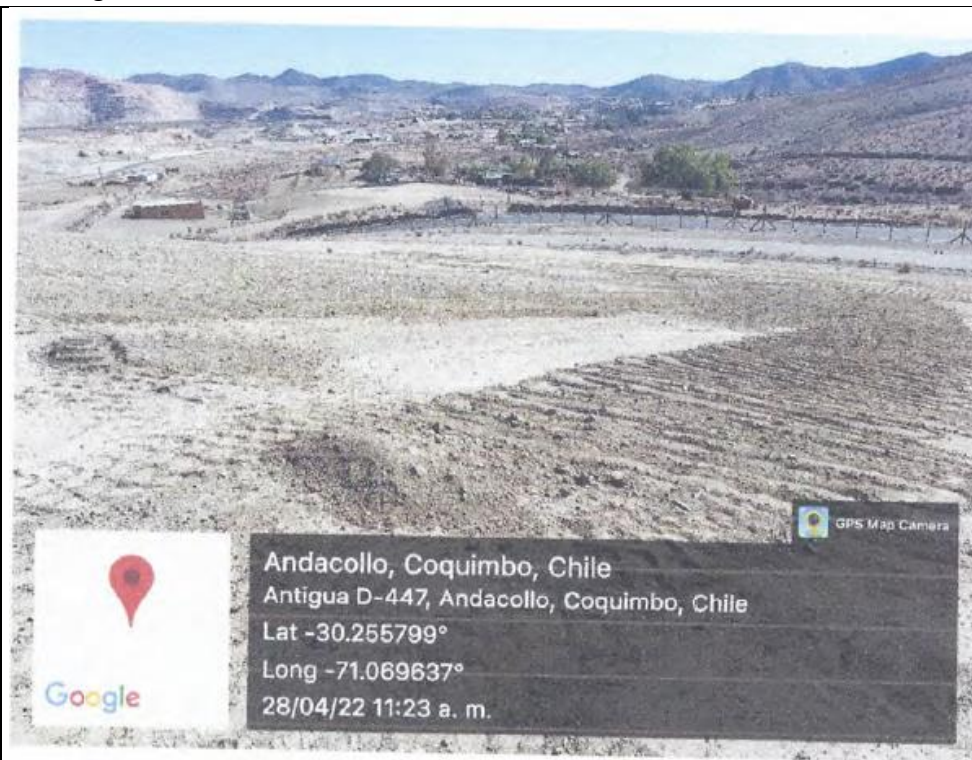
**Figura 5**

**Descripción del medio de prueba:** Reparación de grieta en talud norte Vertedero, realizada el 28 de abril de 2022.

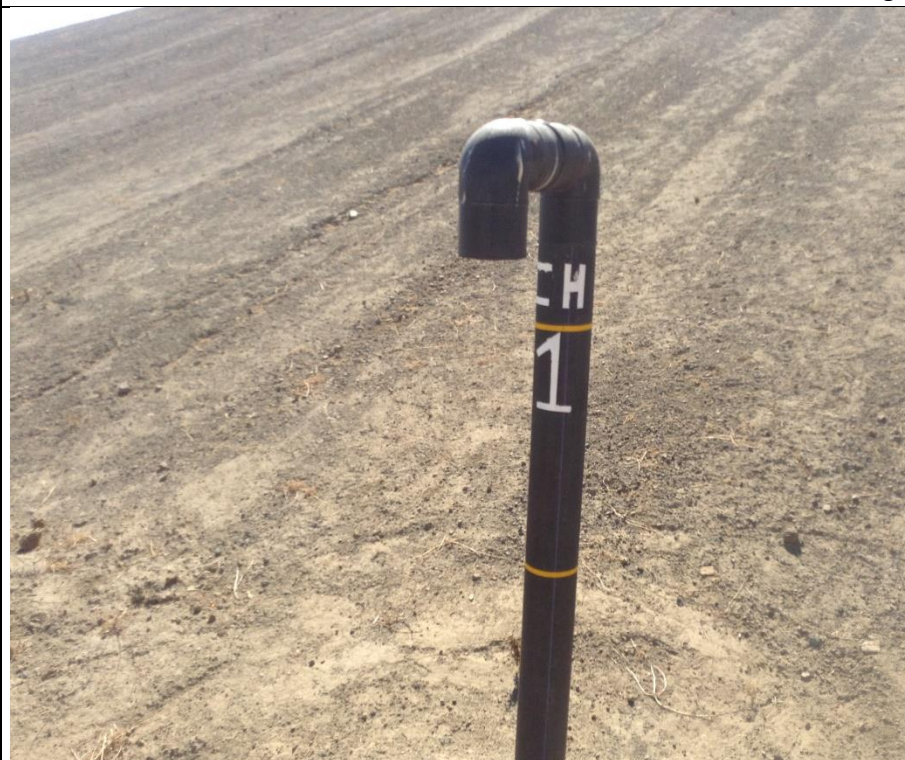
**Fotografía 14.**

| <b>Hechos:</b><br>En la masa de residuos se implementaron 15 chimeneas de venteo pasivo de biogás, 5 en la plataforma superior del vertedero, 5 en talud intermedio y 5 en talud inferior. Karen Pasten (Asesor Jurídico del departamento de Medio Ambiente de la Municipalidad de Andacollo) realizó mediciones con equipo detector multigas marca MSA con el que se realiza el monitoreo de biogás en las instalaciones. Dentro del recorrido se constató que las chimeneas no están identificadas en terreno, excepto la CH-1. Sin embargo, adjunto ORD N°426/2022 (Anexo 2), la Municipalidad de Andacollo presentó archivo KMZ que identifica cada una de las chimeneas de venteo de biogás del Vertedero. | |

**Descripción del medio de prueba:** Chimenea 1 ubicada en terraza inferior del vertedero.

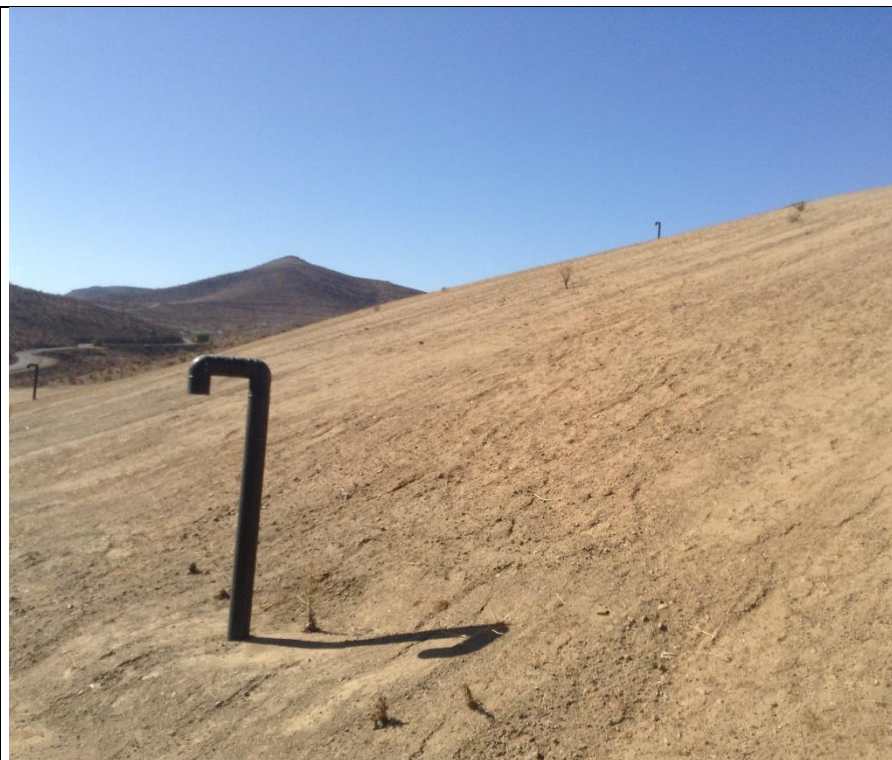
**Fotografía 15.**

**Descripción del medio de prueba:** Vista de Chimeneas 7 y 6 ubicadas en la terraza intermedia y Chimenea 14 ubicada en terraza superior en el sector norponiente del Vertedero.

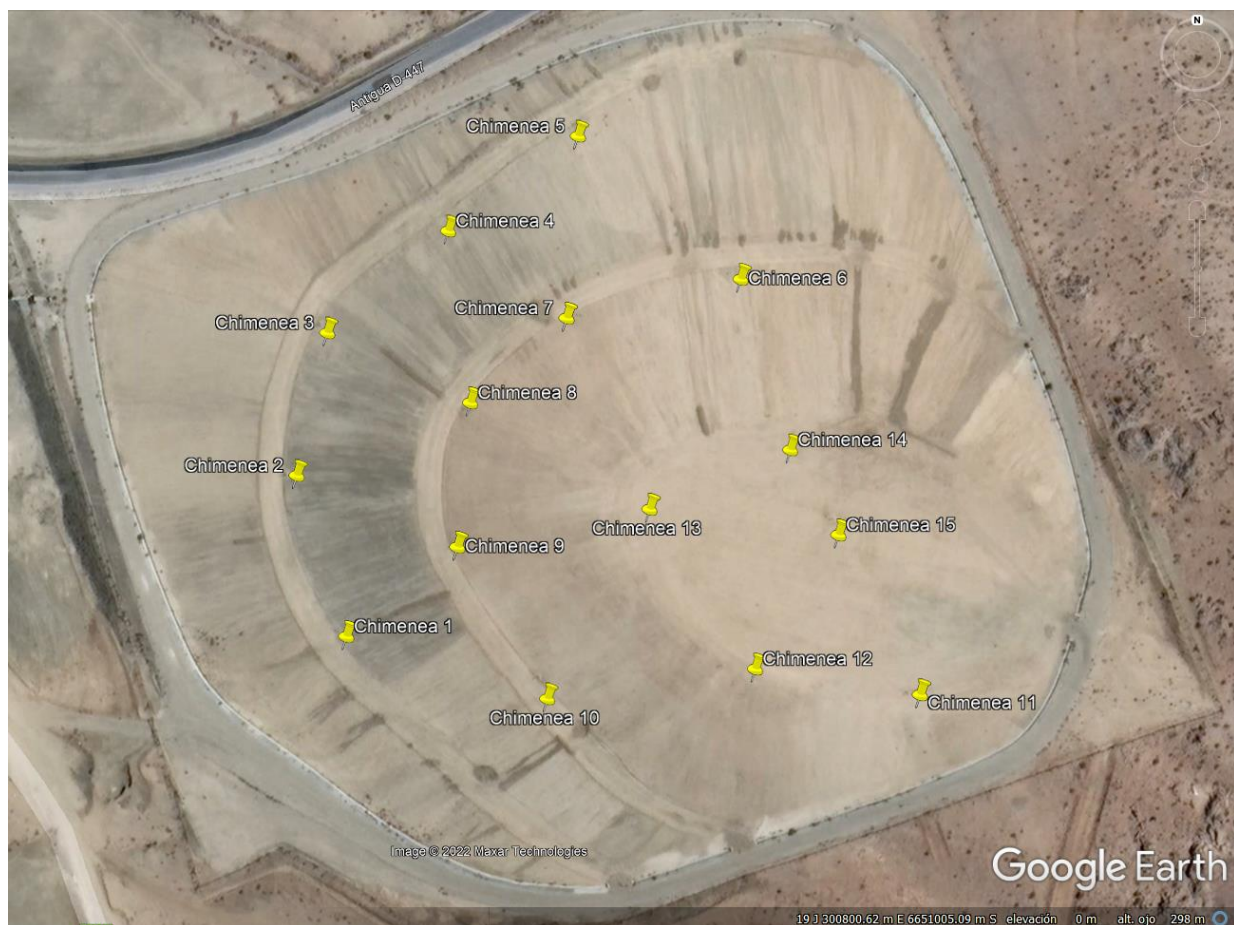
**Figura 6**

**Descripción del medio de prueba:** Imagen Satelital del Vertedero El Gallo de Andacollo, muestra la ubicación de las 15 chimeneas de venteo de biogás..

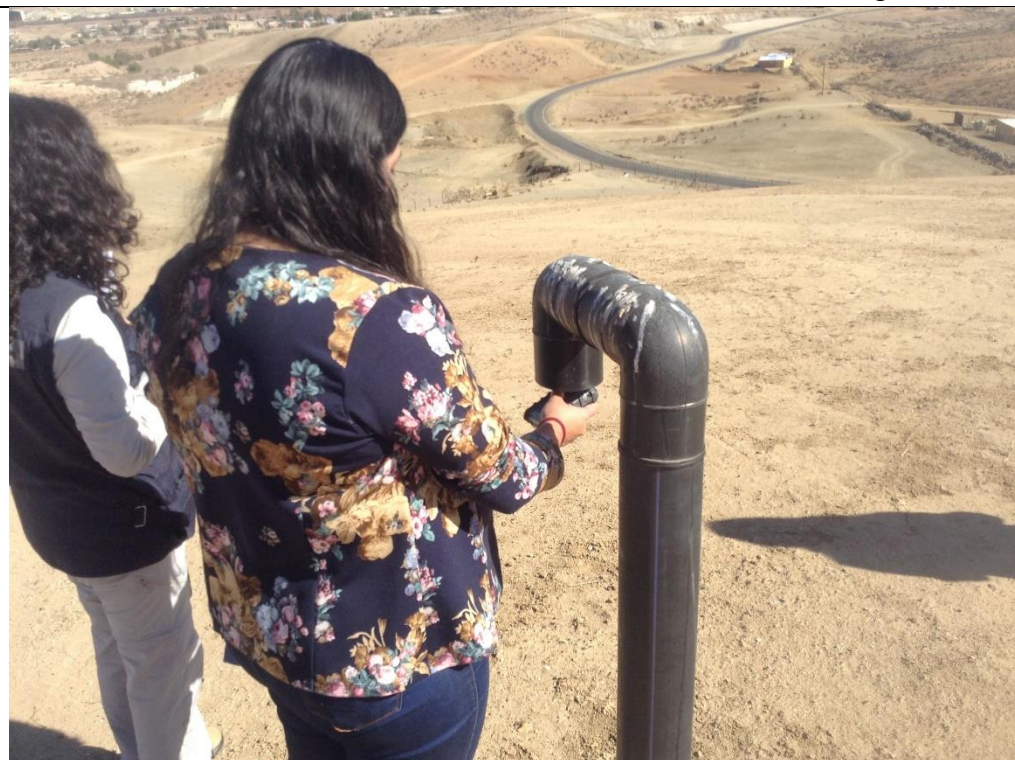
**Fotografía 16.**

**Descripción del medio de prueba:** Medición de gases en Chimenea 13 ubicada en la terraza superior del Vertedero.

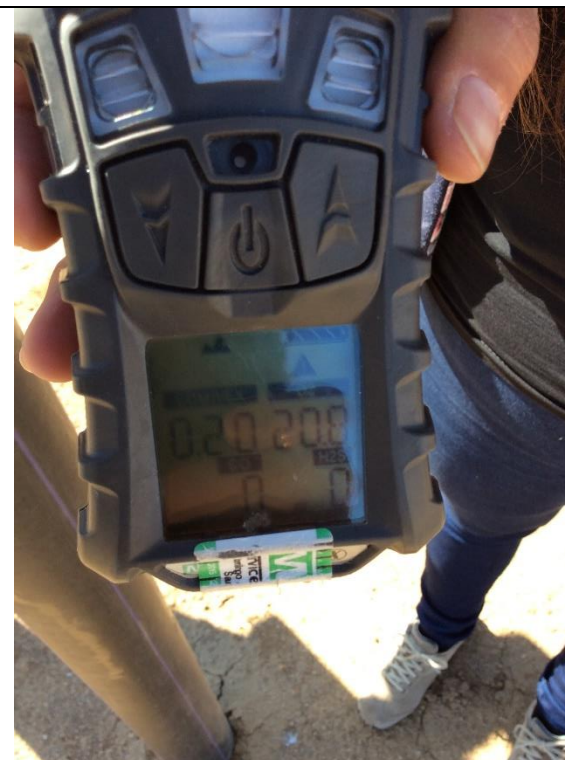
**Fotografía 17.**

**Descripción del medio de prueba:** Medición de gases en Chimenea 13 ubicada en la terraza superior del Vertedero.

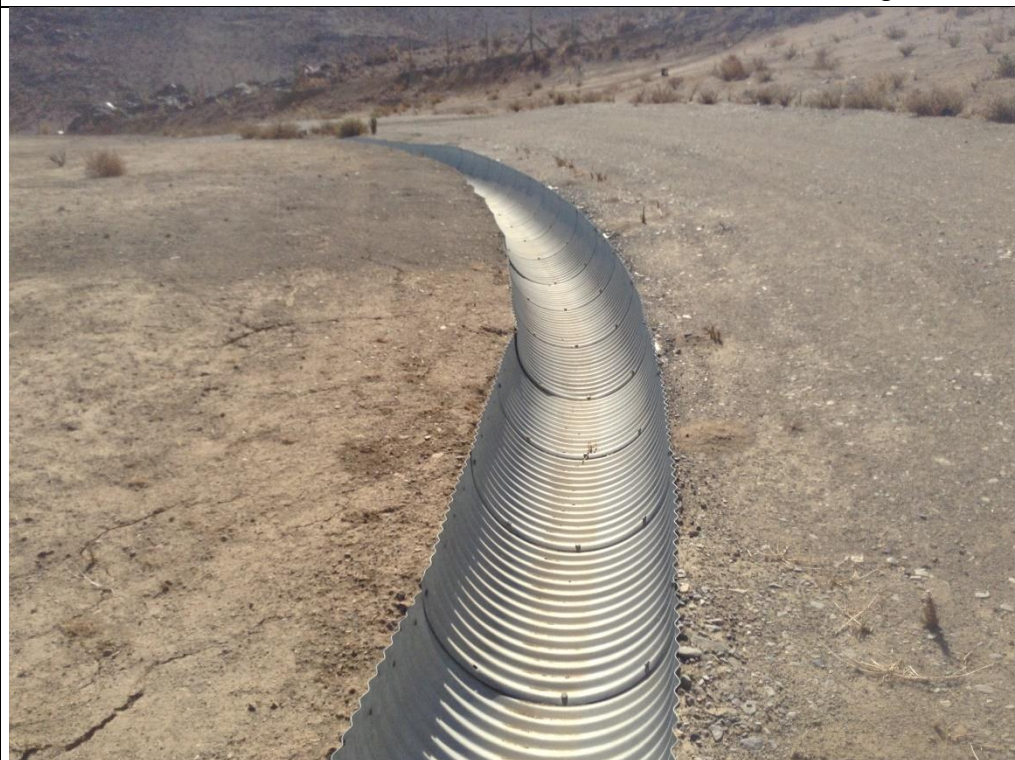
**Fotografía 18.**

| <p><b>Hechos:</b><br/>Contiguo al corta fuego, se encuentra canaleta metálica interceptora de agua lluvia que confluye a una cámara de desvío que descarga el agua interceptada fuera de las instalaciones.</p> | |

**Descripción del medio de prueba:** Canaleta recolectora de Agua Lluvia, a la izquierda de ella se observa la masa de Vertedero con su cobertura final – a la derecha el cortafuego.

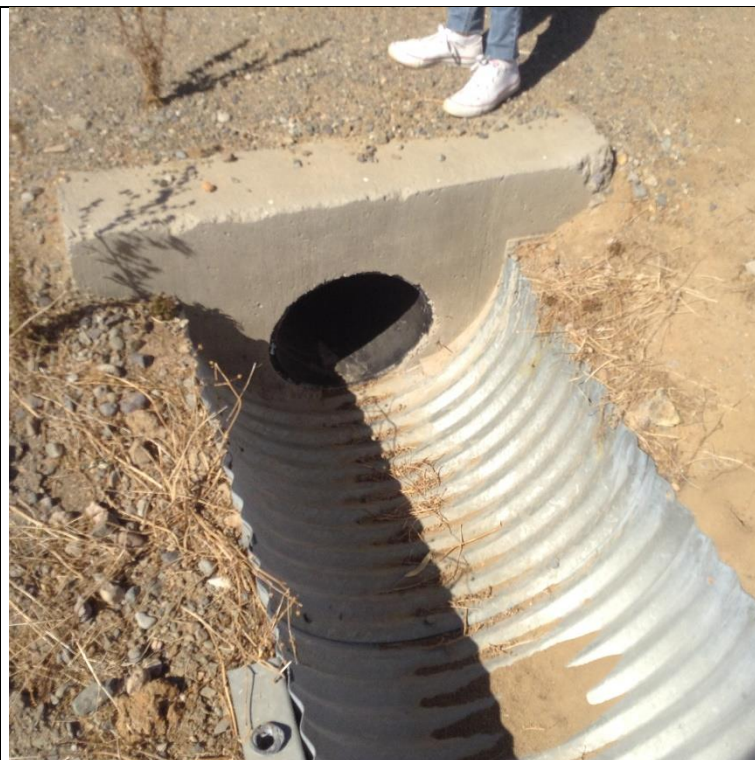
**Fotografía 19.**

**Descripción del medio de prueba:** Atravieso sobre Canaleta recolectora de Agua Lluvia para acceso vehicular a cubeta del Vertedero (Sector Norte de la segunda terraza del Vertedero).

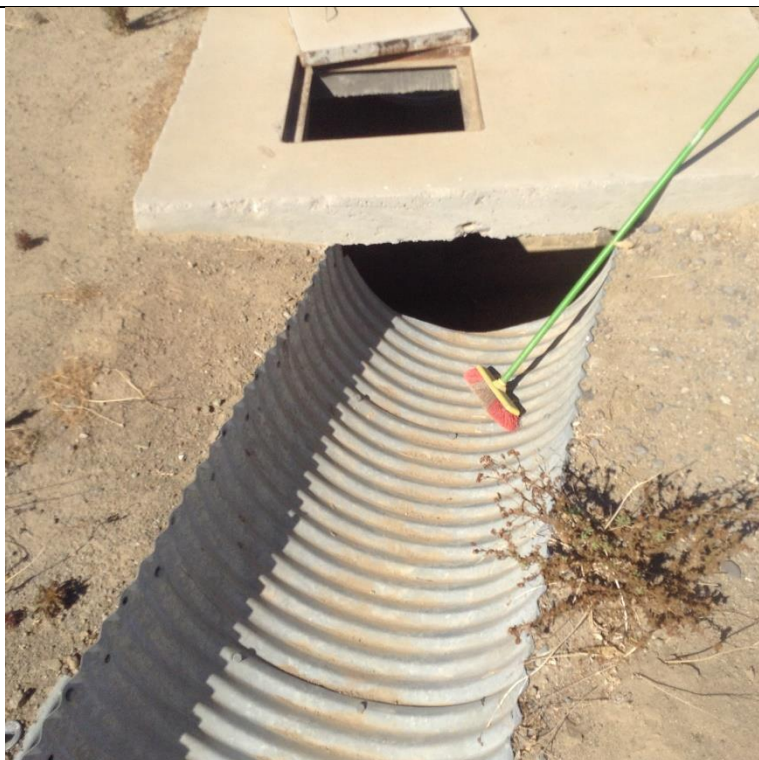
**Fotografía 20.**

**Descripción del medio de prueba:** Cámara de desvío que recibe agua de canaletas recolectoras.

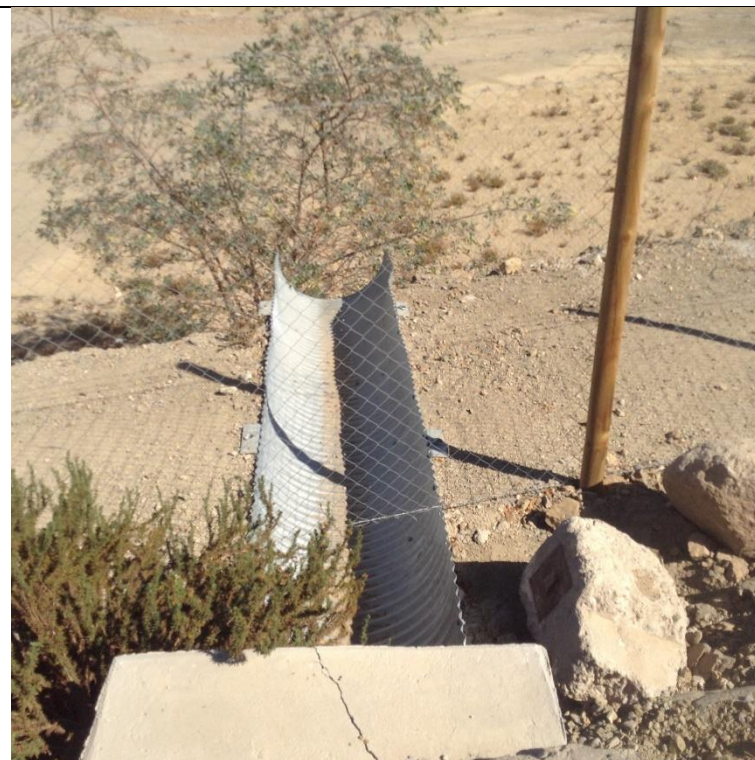
**Fotografía 21.**

**Descripción del medio de prueba:** Canaleta que sale de la Cámara de desvío que conduce el agua acumulada fuera del predio.

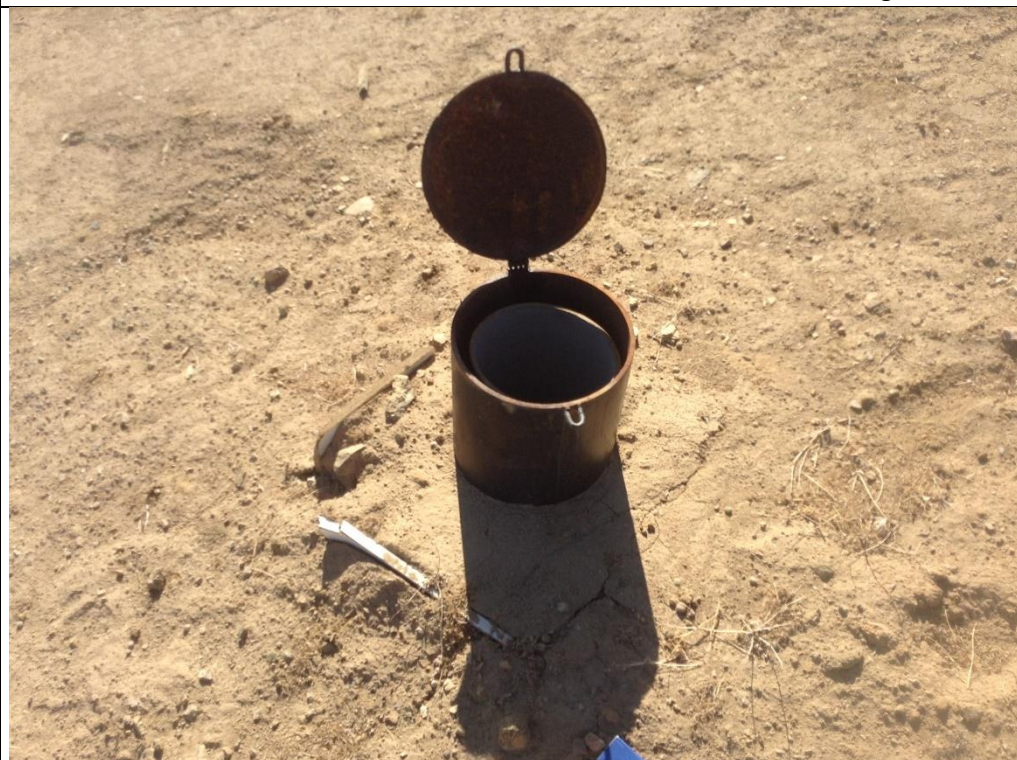
**Fotografía 22.**

| <p><b>Hechos:</b></p> <p>Se visitaron los pozos de monitoreo de agua subterránea (aguas arriba y aguas abajo), apreciándose que sus estructuras están resguardadas con candados, los que fueron abiertos en la inspección y se constató que ambos pozos se encuentran secos. Al respecto Melissa Pizarro señaló que de acuerdo con el estudio hidrogeológico estos pozos no llegan a la napa freática por lo que no se monitorean.</p> <p>Adjunto ORD N°426/2022 (Anexo 2), la Municipalidad de Andacollo presentó Informe de Estudio Geofísico para la Identificación de Napas Subterráneas, el que en sus conclusiones establece que se confirma que por debajo del nivel de los 19 m de los pozos 1 y 2, no se detectaron niveles de aguas subterráneas al menos en un horizonte de 19 a 100 metros de profundidad.</p> | |

**Descripción del medio de prueba:** Pozo de monitoreo Aguas arriba ubicado en el extremo oriente de la propiedad.

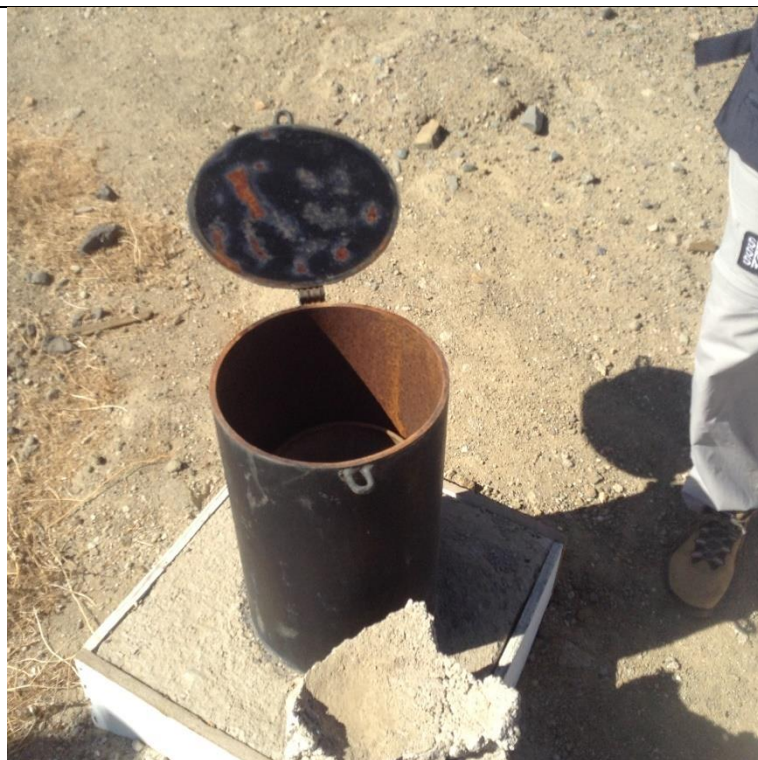
**Fotografía 23.**

**Descripción del medio de prueba:** Pozo de monitoreo Aguas abajo, ubicado en el extremo poniente de la propiedad
