## INFORME TÉCNICO DE FISCALIZACIÓN AMBIENTAL

**PLANTA CEMENTO MELÓN PUNTA ARENAS**

**DFZ-2022-1783-XII-RCA**

**NOVIEMBRE 2022**

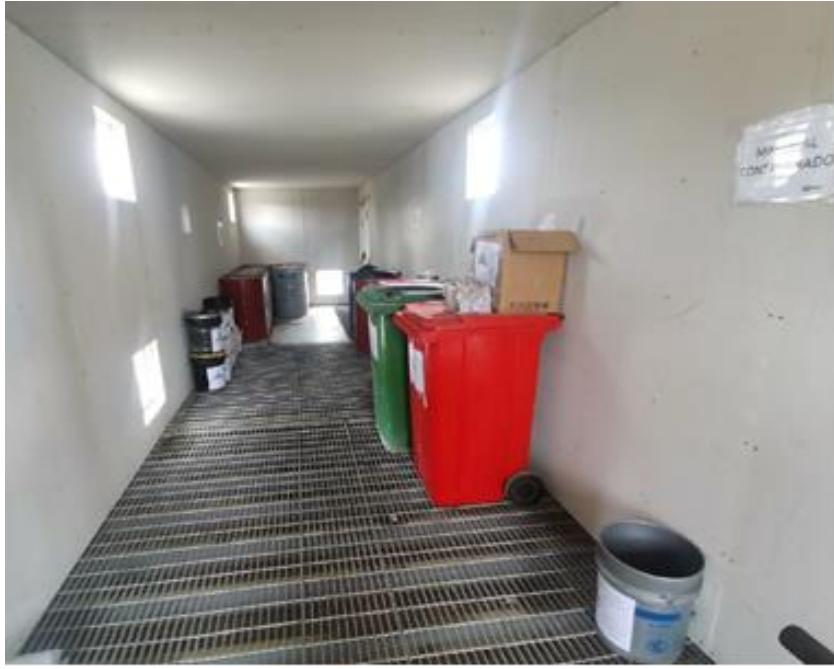
| Registros | | | | | |
|---|---|---|--|---|---|
| <b>Fotografía 5.</b> | | Fecha: 28/09/22 | <b>Fotografía 6.</b> | | Fecha: 28/09/22 |

- Por otro lado, a través de la misma carta antes mencionada el titular acompañó un registro fotográfico actualizado del interior de la bodega y de los residuos almacenados (ver **Fotografías 5 y 6**), el cual permite constatar que estos cuentan con rotulado acorde a la normativa vigente, incluyendo sus correspondientes fechas de almacenamiento.

| Registros | | | | | |
|---|---|---|--|---|---|
| <b>Descripción del medio de prueba:</b> Vista general del interior de la bodega de almacenamiento de Residuos Peligrosos. Fotografía tomada por el titular en forma posterior a la inspección ambiental realizada con fecha 21/09/22. | | | <b>Descripción del medio de prueba:</b> Vista de residuo dispuesto al interior de la bodega de almacenamiento de Residuos Peligrosos con su respectivo rotulado y fecha de almacenamiento. Fotografía tomada por el titular en forma posterior a la inspección ambiental realizada con fecha 21/09/22. | | |

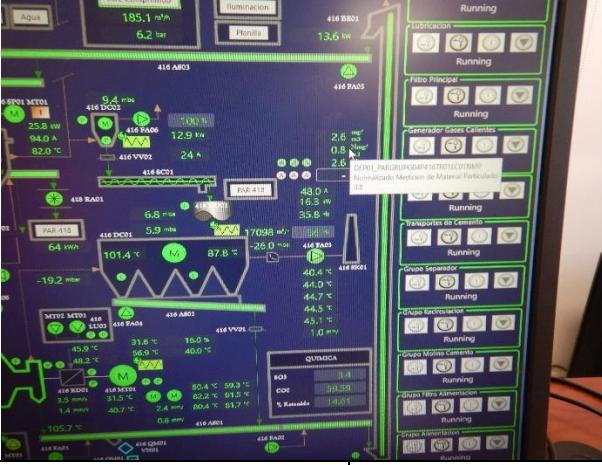
| Registros | | | |
|---|--|--|--|
| <b>Fotografía 7.</b> | <b>Fecha:</b> 21/09/22 | <b>Fotografía 8.</b> | <b>Fecha:</b> 21/09/22 |

| Registros | | | |
|---|--|--|--|
| <b>Descripción del medio de prueba:</b> Vista de sistema de control de las variables operacionales asociadas al funcionamiento de los distintos componentes de la planta. | | | <b>Descripción del medio de prueba:</b> Vista interior de la bodega de acopio de materias primas. |

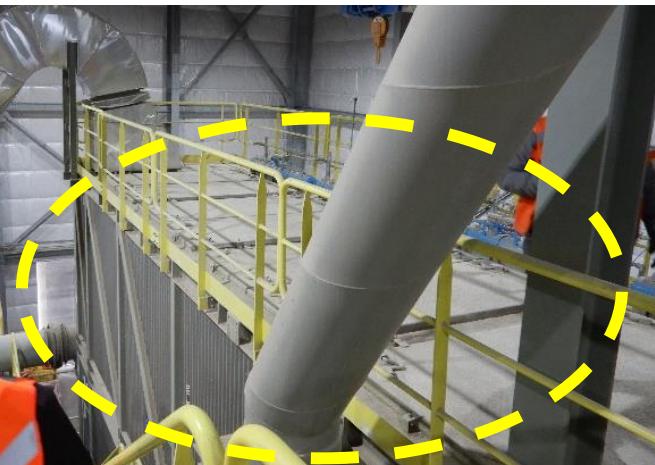
| Registros | | | | | |
|---|---|---|--|--|--|
| <b>Descripción del medio de prueba:</b> Vista de sistema de filtros de manga correspondiente al sistema de separación del molino. | | | <b>Descripción del medio de prueba:</b> Vista de sistema de filtros de manga de uno de los silos de acopio de cemento. | | |

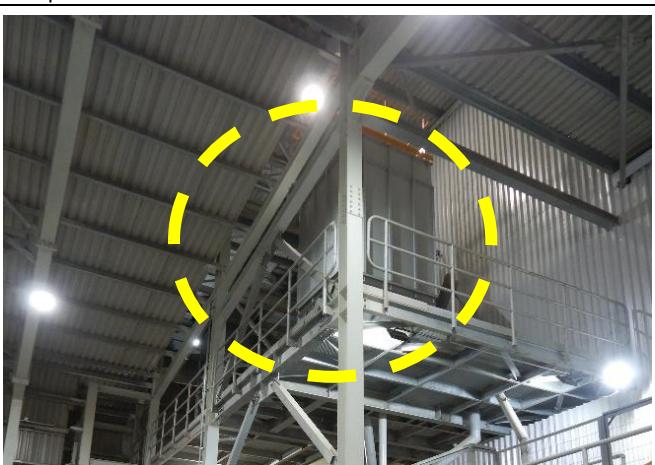
| Registros | | | | | |
|---|---|---|--|--|--|
| <b>Descripción del medio de prueba:</b> Vista de sistema de filtros de manga correspondiente al sector de ensacado de cemento. | | | <b>Descripción del medio de prueba:</b> Vista general de patio exterior de la planta de cemento, donde se aprecia vía de tránsito pavimentada y pozo de infiltración de aguas lluvias. | | |

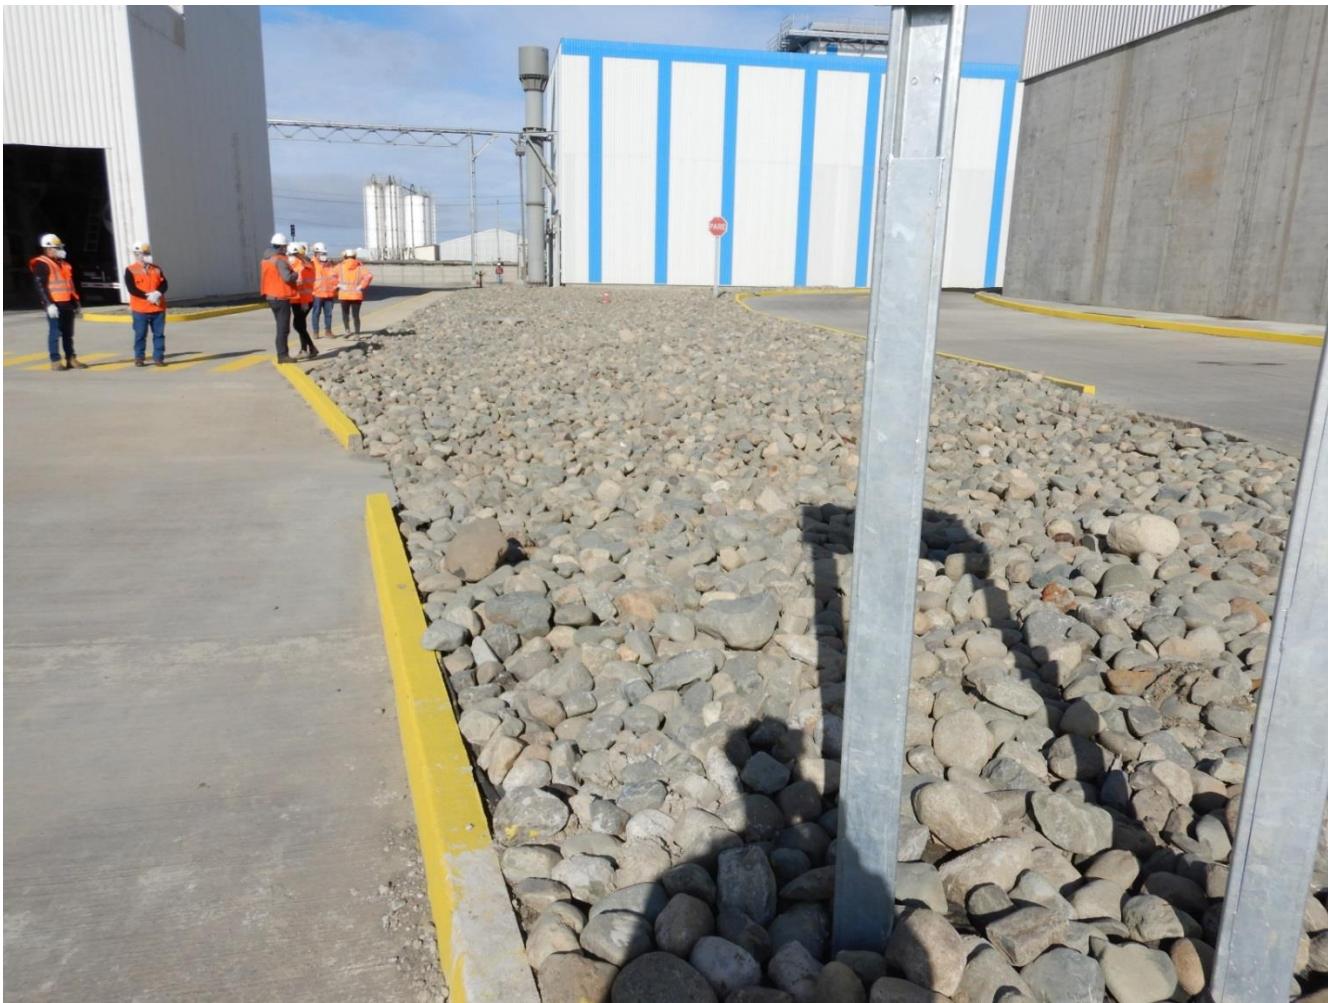
Fotografía 15.

| Número de hecho constatado: 3 | Estación N°: 10 | | | | | | |
|---|--|---|---|---|---|--|---|
| a. Durante la actividad de inspección desarrollada con fecha 21/09/22 se observaron 4 sectores caracterizados por la presencia de rocas (bolones), los cuales, según señaló Doña María José Villarroel, corresponden a pozos de infiltración de aguas lluvias (ver <b>Fotografías 14 y 15</b> ). Posteriormente se hizo entrega de plano de planta que ratifica la ubicación de los mismos (ver <b>Figura 4</b> ). | | | | | | | |

Descripción del medio de prueba: Vista general de "Pozo de infiltración N°2".

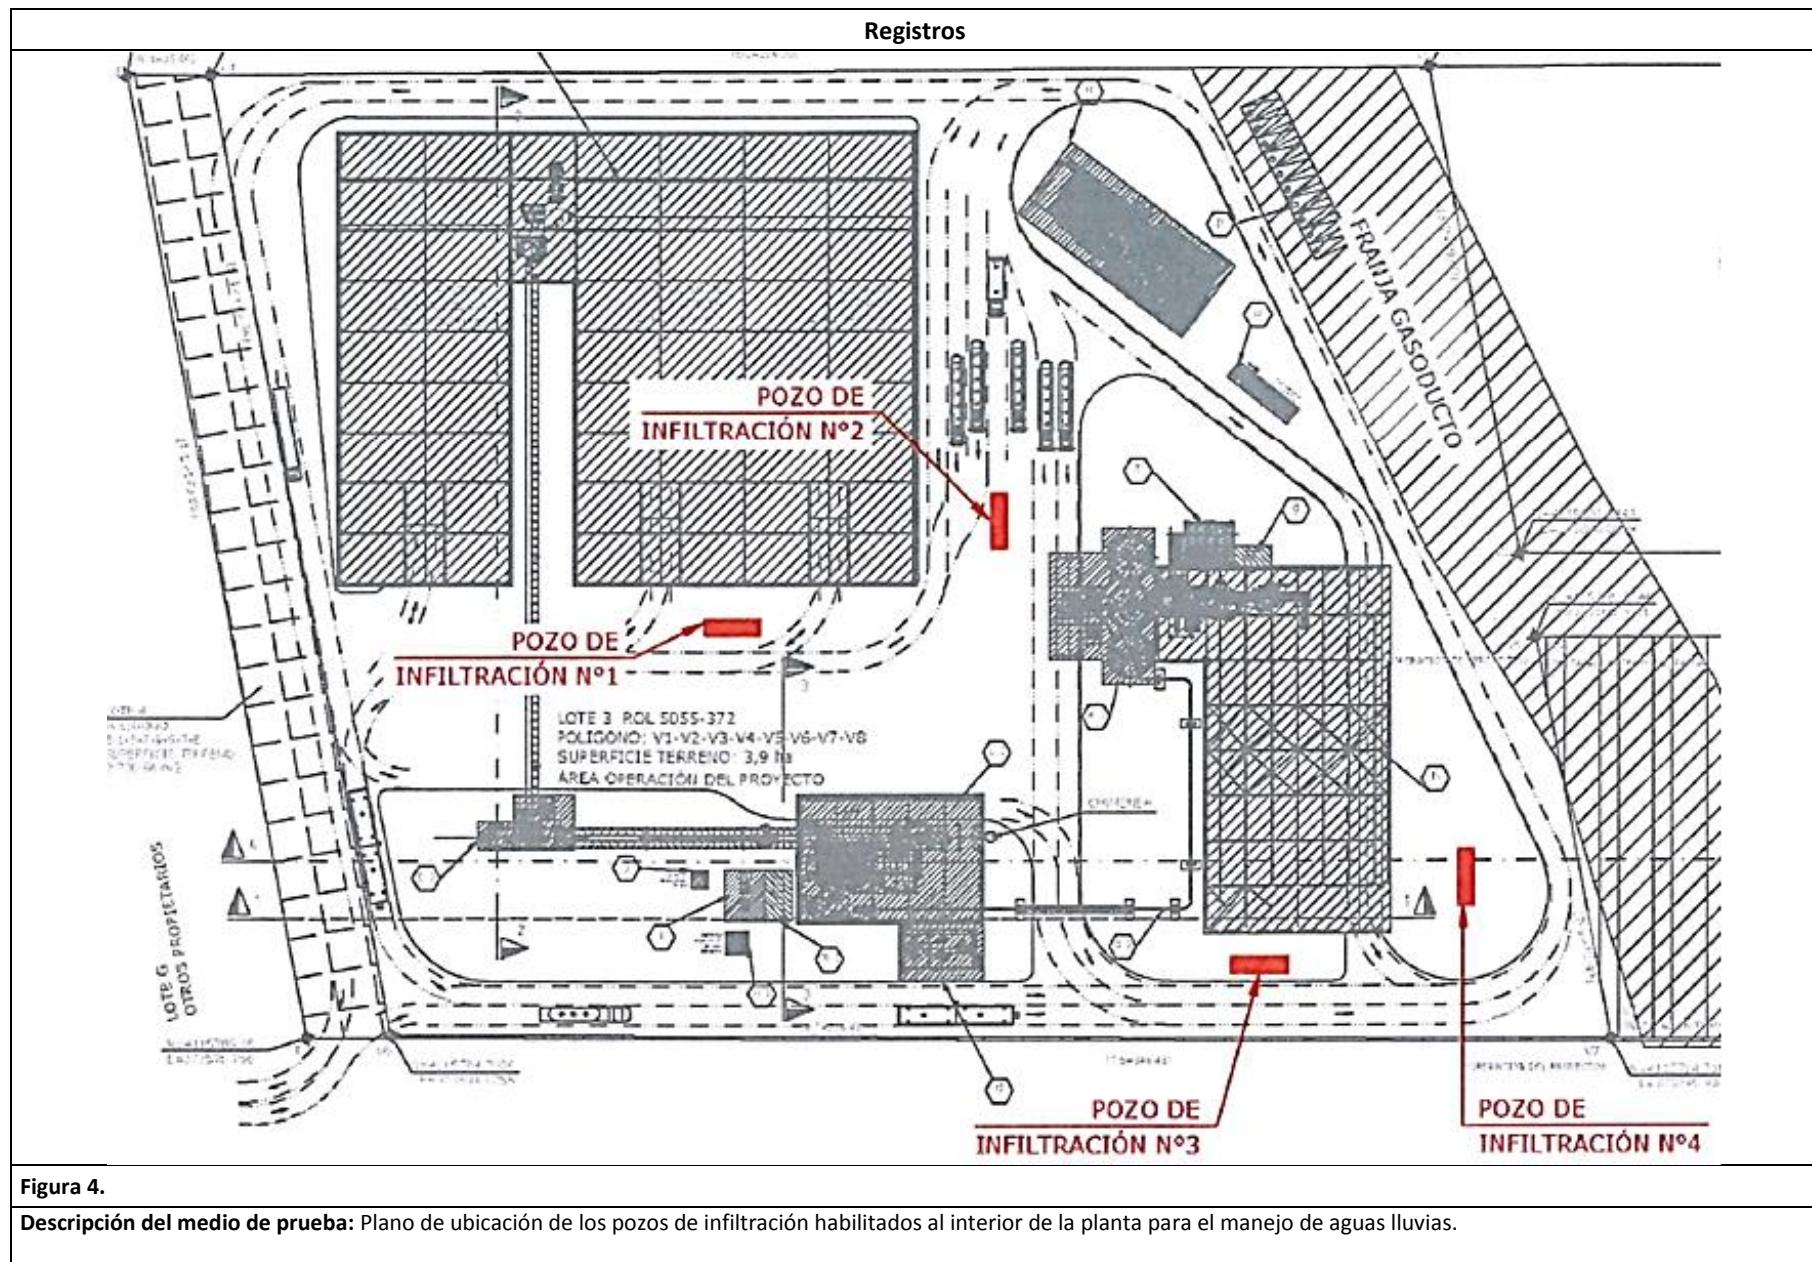
**Figura 4.**

**Descripción del medio de prueba:** Plano de ubicación de los pozos de infiltración habilitados al interior de la planta para el manejo de aguas lluvias.
