INFORME TÉCNICO DE FISCALIZACIÓN AMBIENTAL

DFZ-2022-183-VIII-RCA

PTAS MULCHEN

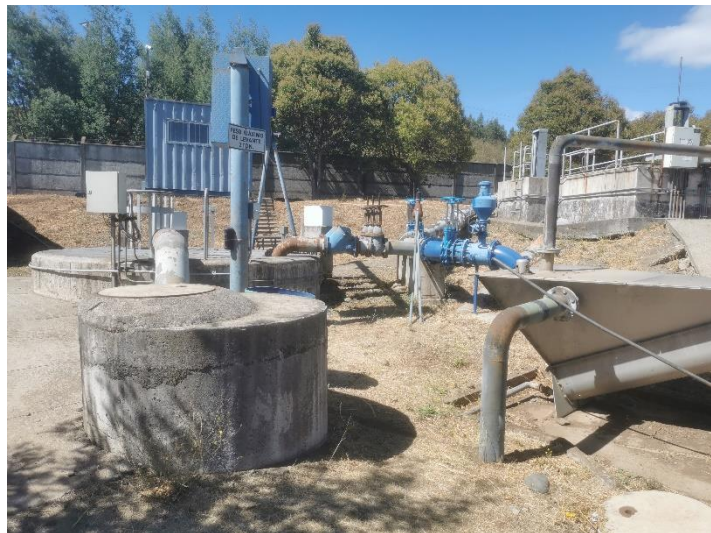
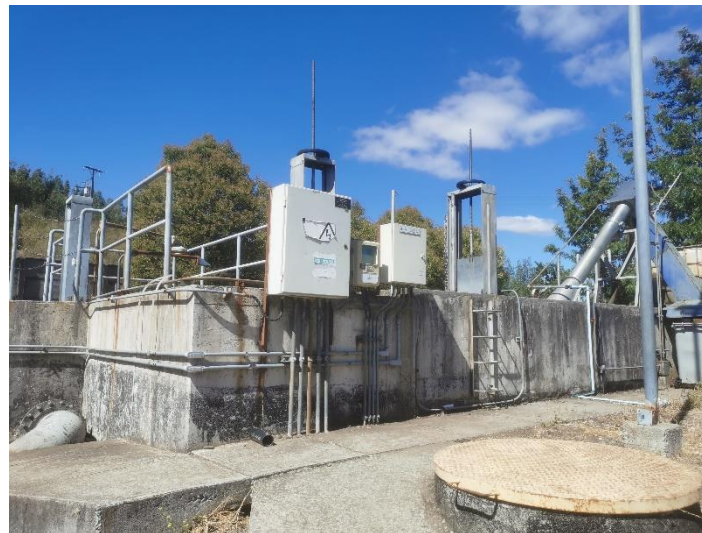
Fotografía 1.		Fecha: 28-02-2022	Fotografía 2.		Fecha: 28-02-2022
Coordenadas UTM WGS84 HUSO 18 S	Norte: 5821683.40 m S	Este: 741430.03 m E	Coordenadas UTM WGS84 HUSO 18 S	Norte: 5821683.40 m S	Este: 741430.03 m E
Descripción del medio de prueba: Planta elevadora, la cual envía el afluente a las unidades de pre-tratamiento			Descripción del medio de prueba: Cámara de rejillas donde se retiran los sólidos de mayor tamaño y la arena

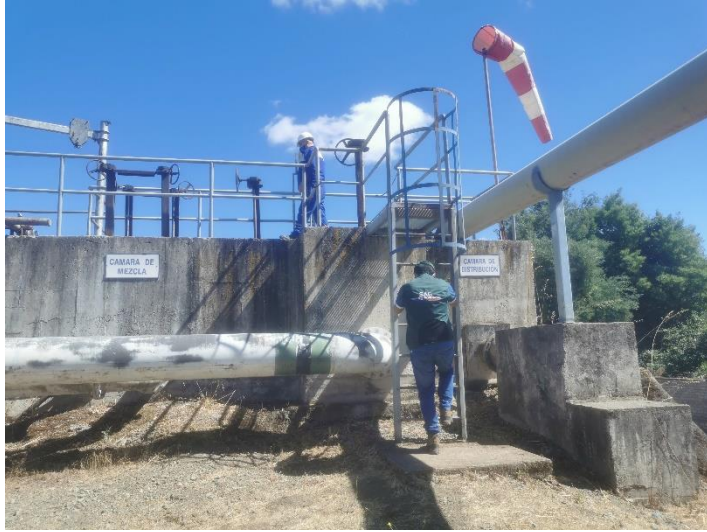
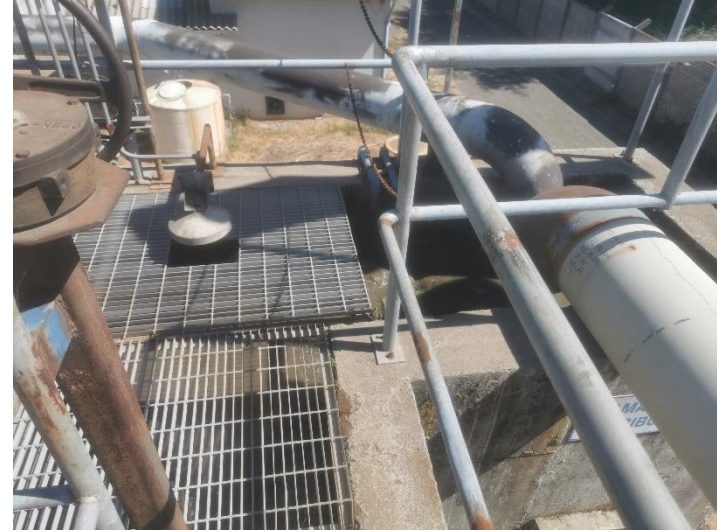
Fotografía 3.		Fecha: 28-02-2022	Fotografía 4.		Fecha: 28-02-2022
Coordenadas UTM WGS84 HUSO 18 S	Norte: 5821701.83 m S	Este: 741392.06 m E	Coordenadas UTM WGS84 HUSO 18 S	Norte: 5821701.83 m S	Este: 741392.06 m E
Descripción del medio de prueba: Cámara de mezcla y de distribución			Descripción del medio de prueba: Cámara de mezcla y de distribución

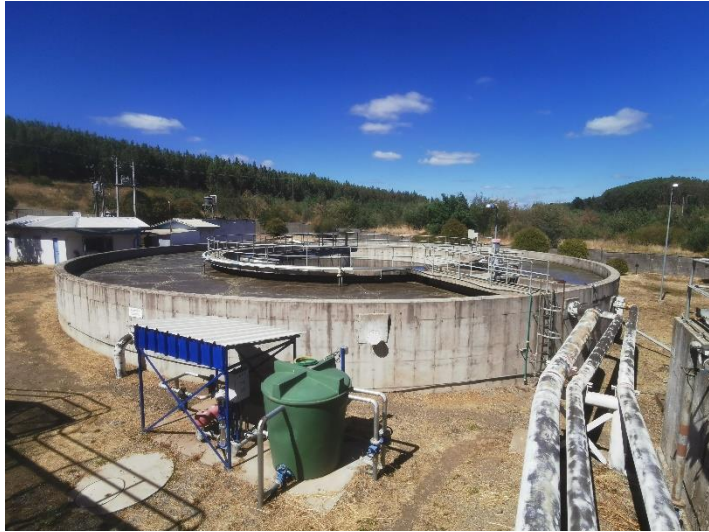
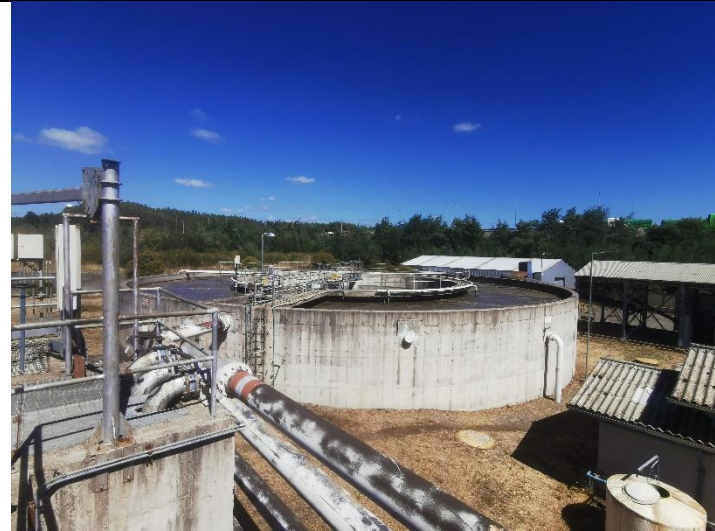
Fotografía 5.		Fecha: 28-02-2022	Fotografía 6.		Fecha: 28-02-2022
Coordenadas UTM WGS84 HUSO 18 S	Norte: 5821691.77 m S	Este: 741358.31 m E	Coordenadas UTM WGS84 HUSO 18 S	Norte: 5821691.77 m S	Este: 741358.31 m E
Descripción del medio de prueba: Sector de tratamiento biológico, donde se observan dos reactores compuestos por un compartimento exterior, para la etapa de aireación, la cual se realiza mediante difusores de fondo; y un compartimento central, correspondiente a los sedimentadores			Descripción del medio de prueba: Sector de tratamiento biológico, donde se observan dos reactores compuestos por un compartimento exterior, para la etapa de aireación, la cual se realiza mediante difusores de fondo; y un compartimento central, correspondiente a los sedimentadores

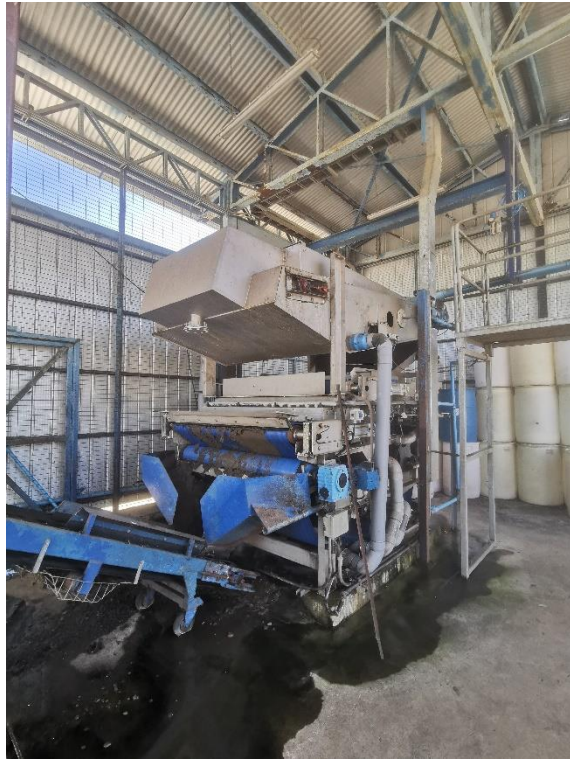
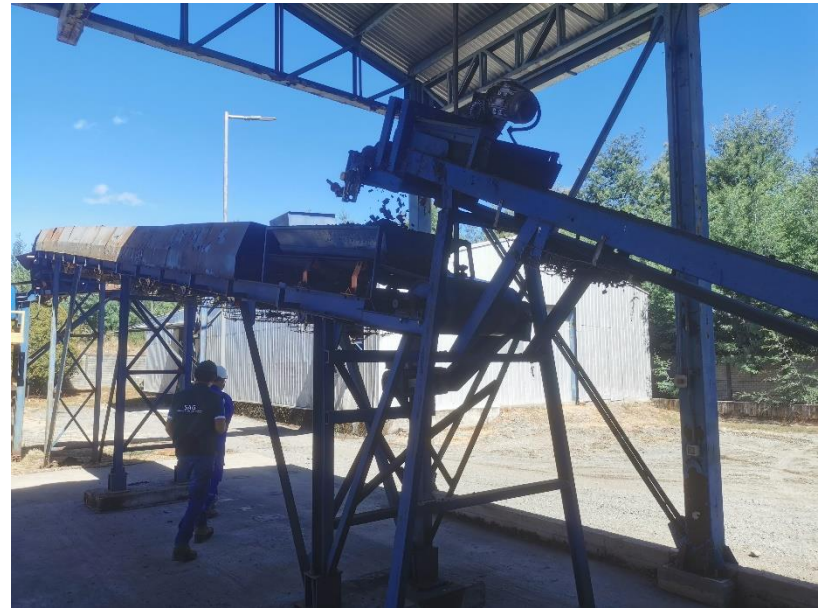
Fotografía 7.		Fecha: 28-02-2022	Fotografía 8.		Fecha: 28-02-2022
Coordenadas UTM WGS84 HUSO 18 S	Norte: 5821721.37 m S	Este: 741324.19 m E	Coordenadas UTM WGS84 HUSO 18 S	Norte: 5821721.37 m S	Este: 741324.19 m E
Descripción del medio de prueba: Sector de manejo de lodos, compuesto por una estructura techada donde se ubica un filtro de prensa para los lodos purgados del sistema de tratamiento			Descripción del medio de prueba: Sector de manejo de lodos, compuesto por una estructura techada donde se ubica un filtro de prensa para los lodos purgados del sistema de tratamiento

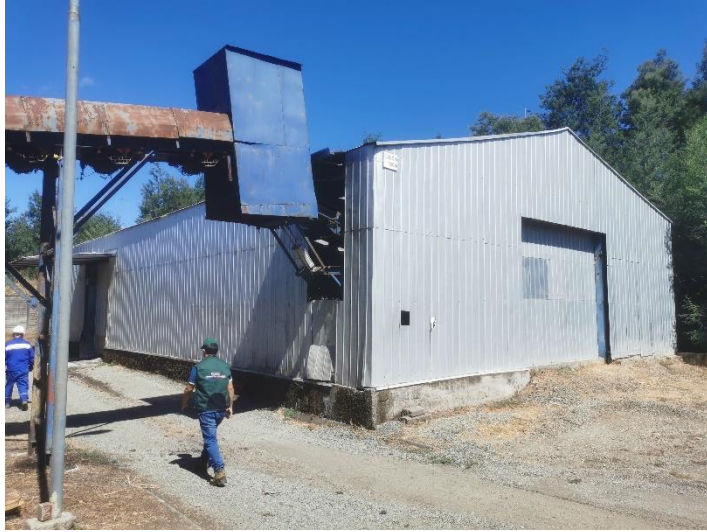
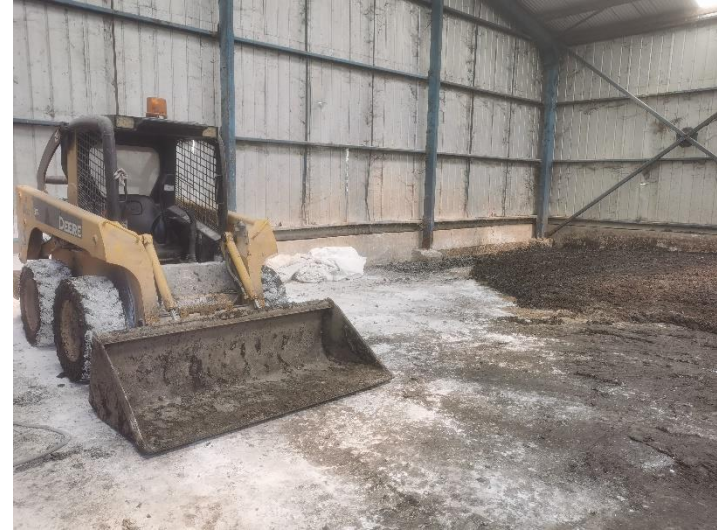
Fotografía 9.		Fecha: 28-02-2022	Fotografía 10.		Fecha: 28-02-2022
Coordenadas UTM WGS84 HUSO 18 S	Norte:	Este:	Coordenadas UTM WGS84 HUSO 18 S	Norte:	Este:
Descripción del medio de prueba: Sector de manejo de lodos, galpón cerrado donde se acopian para su posterior transporte.			Descripción del medio de prueba: Bulldozer utilizado para cargar los contenedores de los camiones para transporte
