INFORME TÉCNICO DE FISCALIZACIÓN AMBIENTAL

ÁRIDOS POZO COLUMO

DFZ-2022-2896-XIV-SRCA

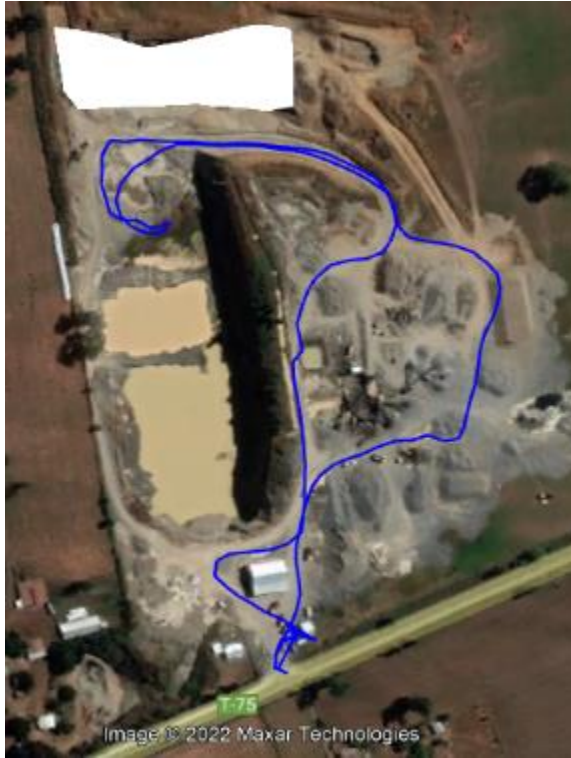
Figura 3.

Descripción medio de prueba: La figura 3 junto al recorrido realizado en la inspección del día 01.06.2021, describe el polígono que a esa fecha se encontraba explotado, una superficie aproximada de 0,83 hectáreas, y una extracción de 166.000 m³, considerando una profundidad promedio de 20 metros.

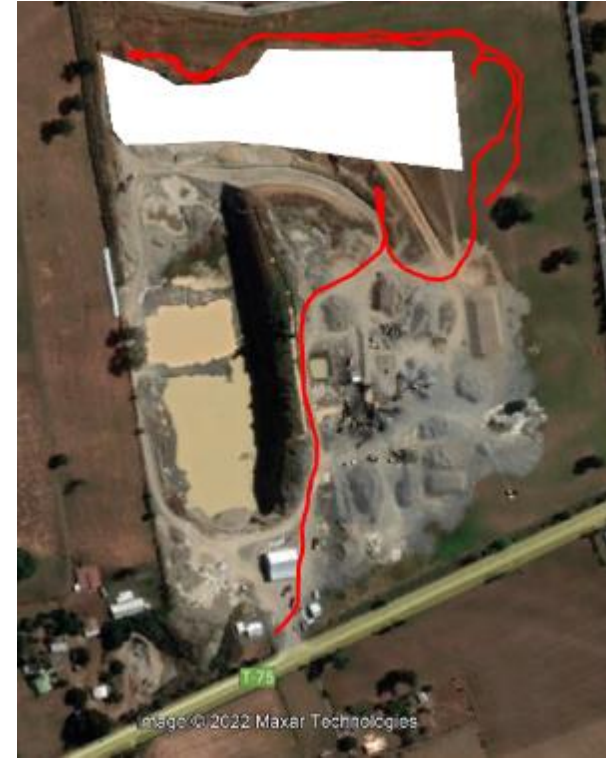
Figura 4.

Descripción medio de prueba: La figura 4 por su parte, muestra el recorrido realizado en la inspección del día 03.11.2022, y describe el polígono que a esa fecha se había avanzado y se encontraba en plena explotación, se trata de una superficie aproximada de 2,16 hectáreas, y una extracción de 432.000 m³, considerando los mismos 20 metros como profundidad promedio.

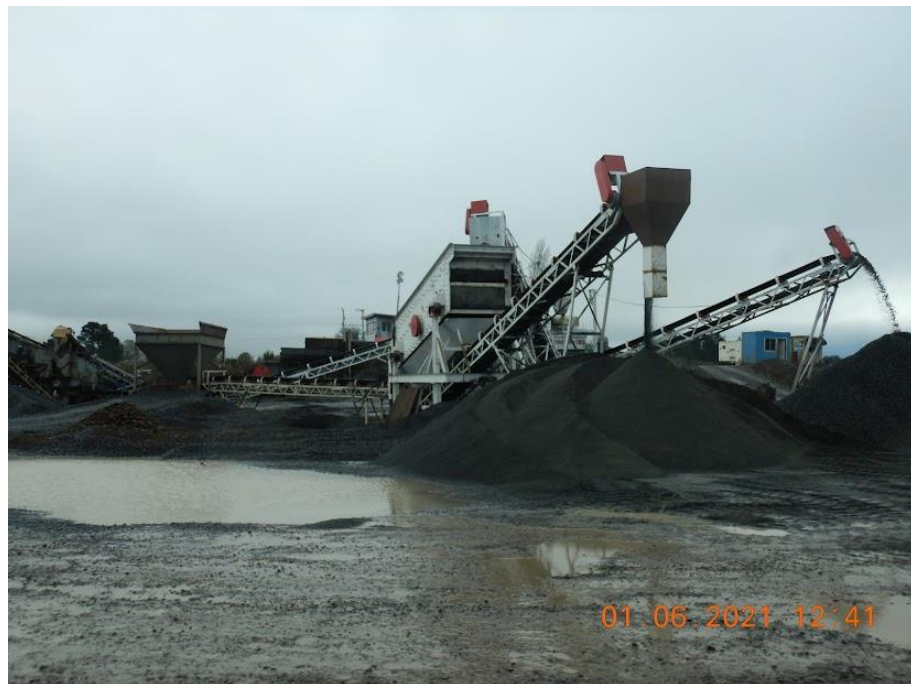
Fotografía 1.

Descripción medio de prueba: Máquinas procesadoras y seleccionadoras operativas.

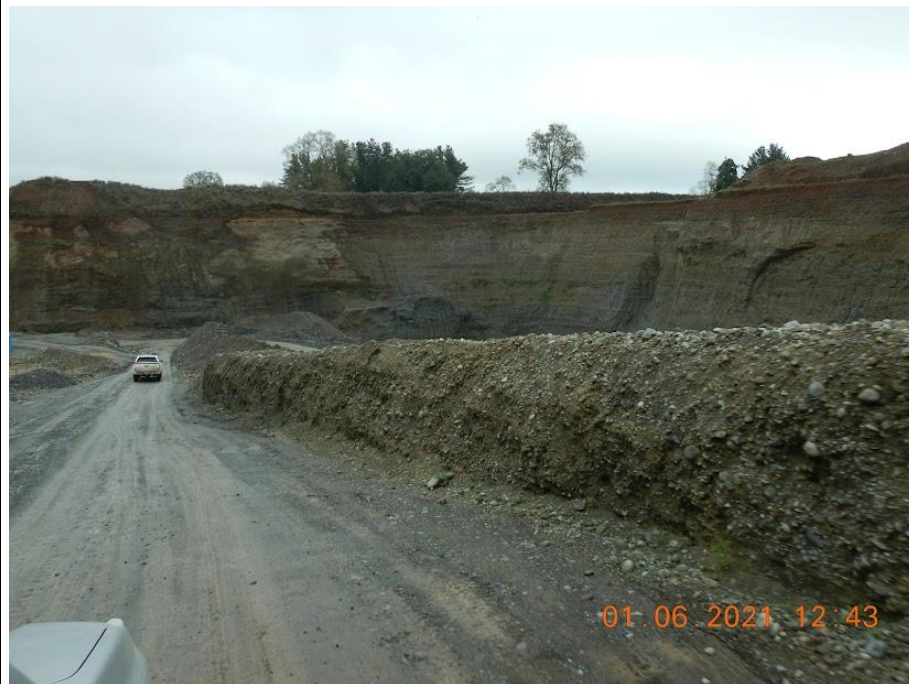
Fotografía 2.

Descripción medio de prueba: Bajada hacia el frente de trabajo, sector de extracción, la pared del fondo describe intervención del proyecto sin evaluación.

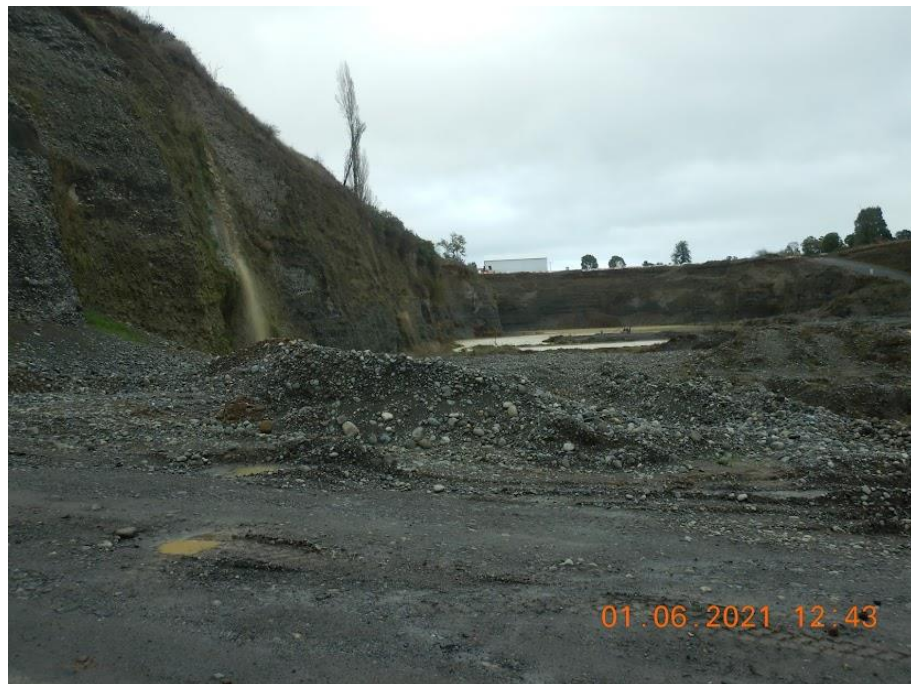
Fotografía 3.

Descripción medio de prueba: Vista del sector de explotación antiguo, antes de la compra del terreno.

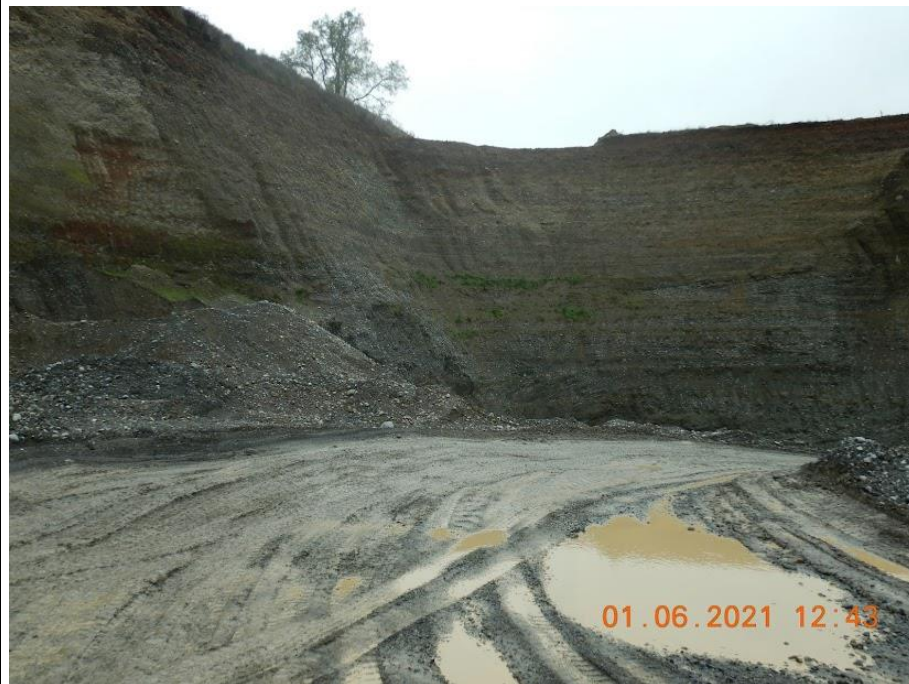
Fotografía 4.

Descripción medio de prueba: La fotografía 4 muestra otra toma de las paredes del sector ya explotado, el camino describe como la extracción además es hacia debajo de lo que puede apreciarse en la imagen.

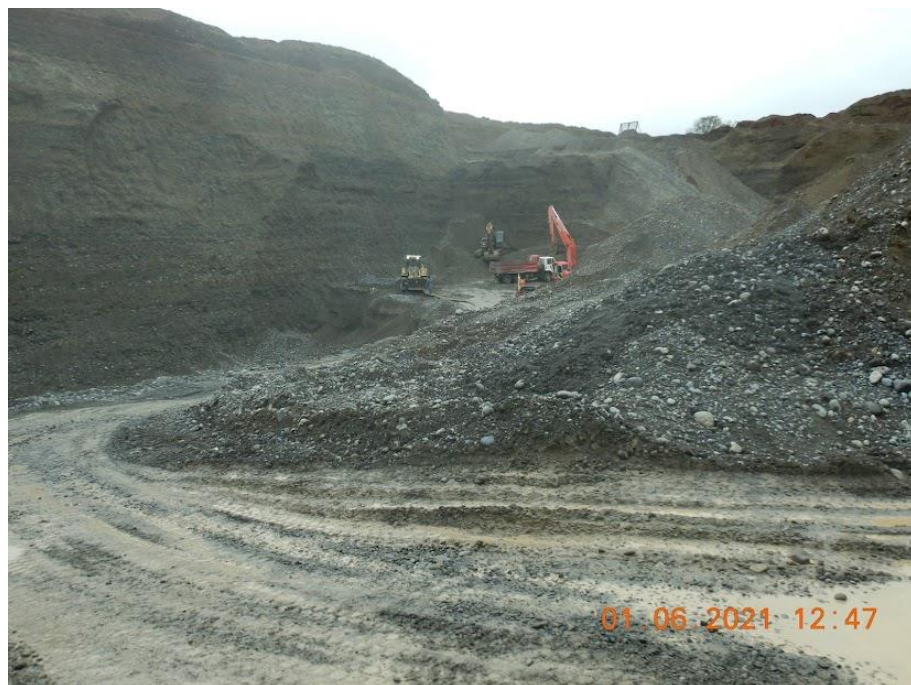
Fotografía 5.

Descripción medio de prueba: Vista de las maquinarias explotando el frente de trabajo, excavadoras, cargadores y camión para el transporte del material.

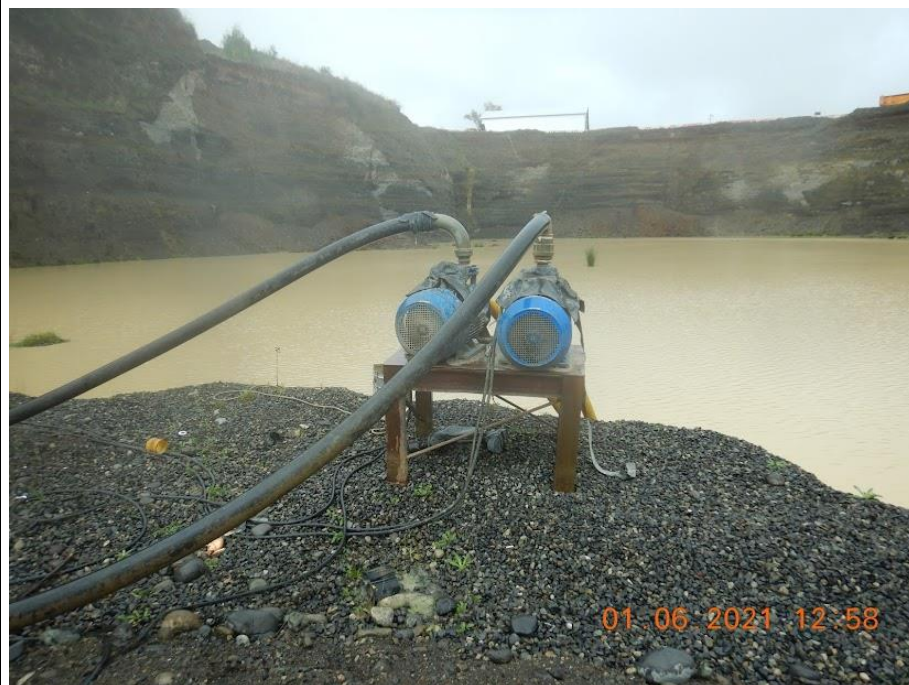
Fotografía 6.

Descripción medio de prueba: La fotografía 6 muestra las dos bombas instaladas en el sector antiguo, que se utilizan para extraer agua que se acumula en los pozos, la cual es utilizada en las labores de procesamiento de los áridos, la cual es recirculada.

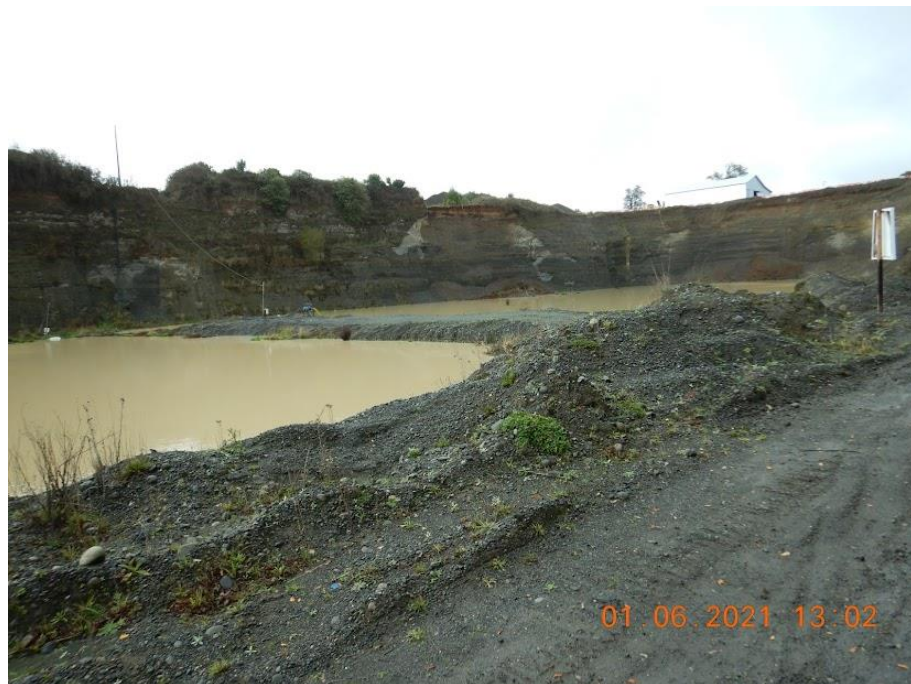
Fotografía 7.

Descripción medio de prueba: Se observan las dos piscinas donde acumulan agua usada para el procesamiento de áridos, la cual es recirculada.

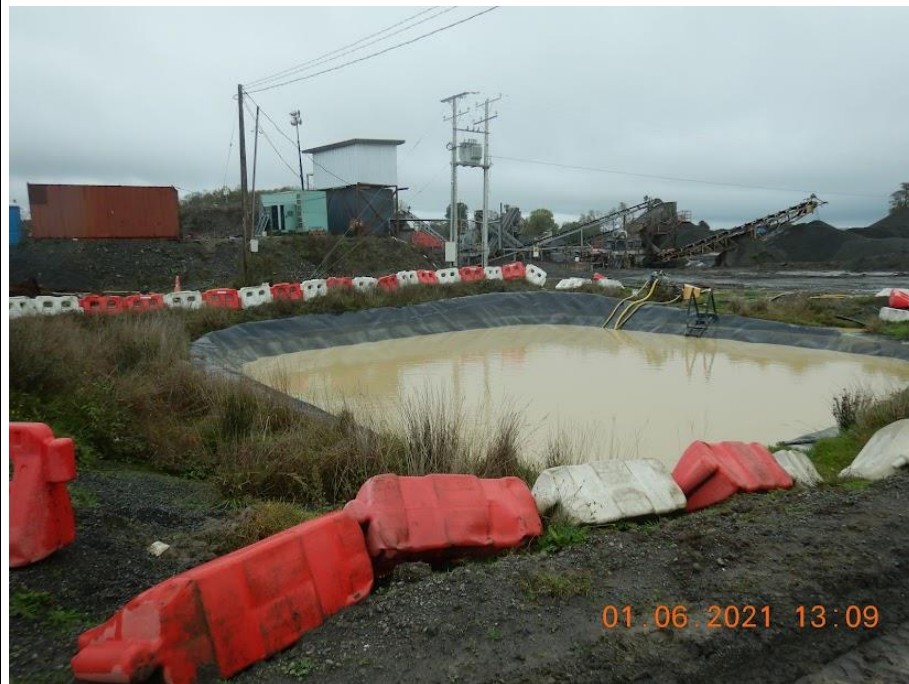
Fotografía 8.

Descripción medio de prueba: Piscina de acopio de agua recirculada.

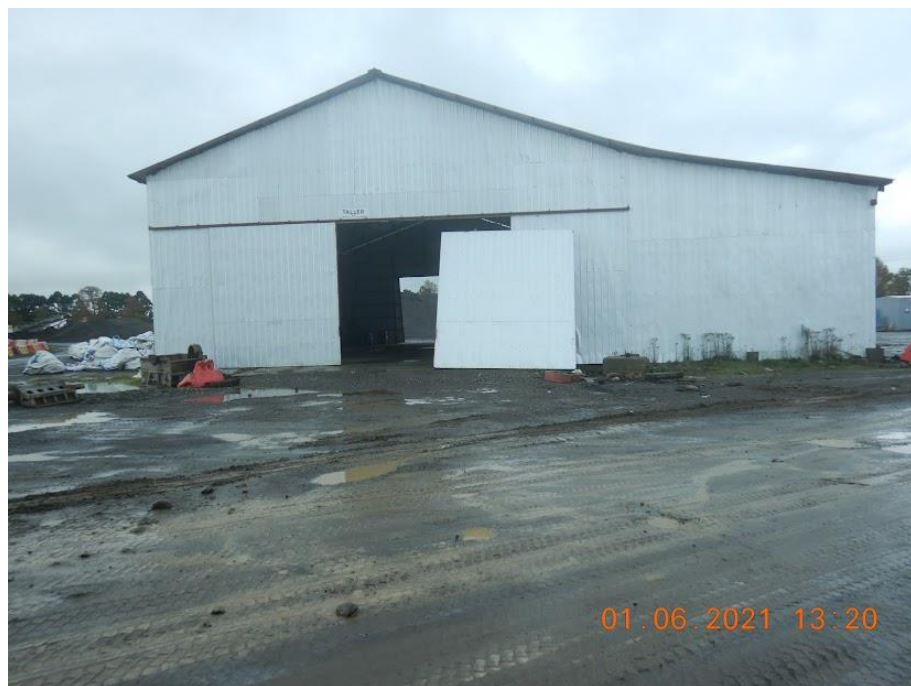
Fotografía 9.

Descripción medio de prueba: Vista del galpón utilizado como taller.

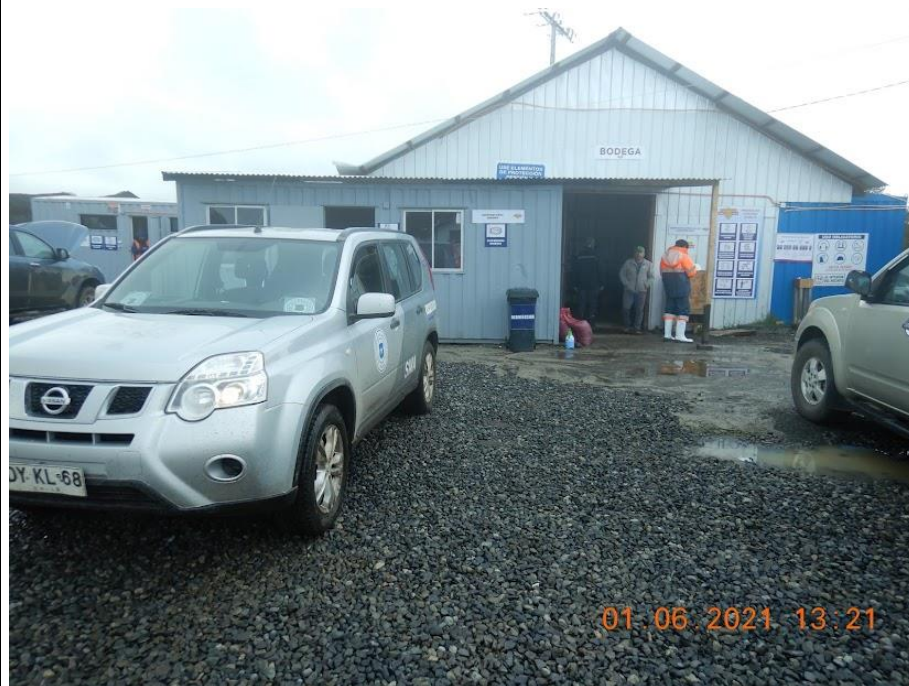
Fotografía 10.

Descripción medio de prueba: Bodega e instalaciones menores (recepción y oficinas) implementadas al 2021 por el titular.

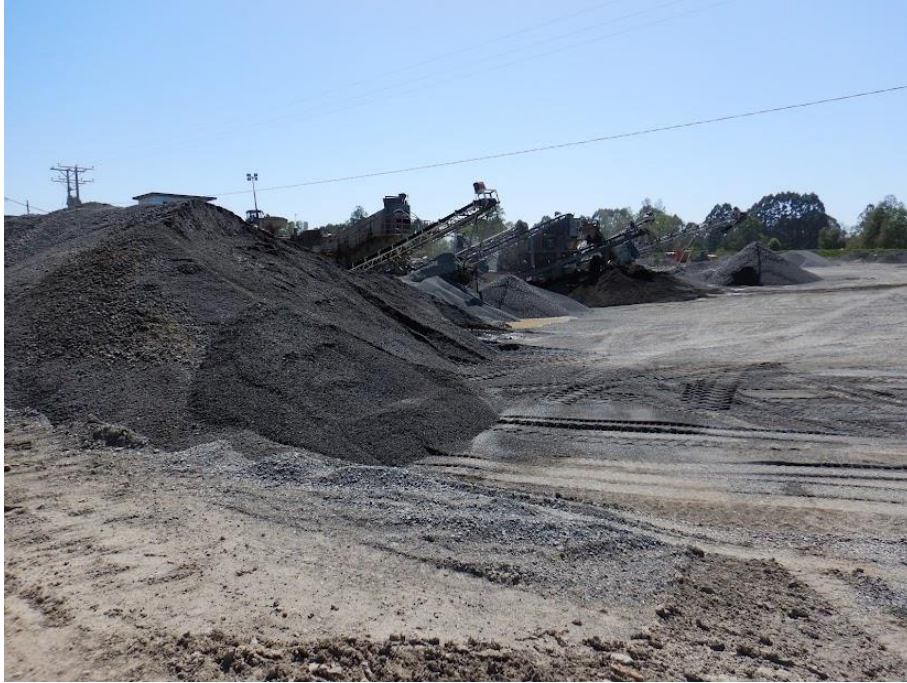
Fotografía 11.

Descripción medio de prueba: Máquinas operativas procesando material al momento de la inspección, en noviembre de 2022.

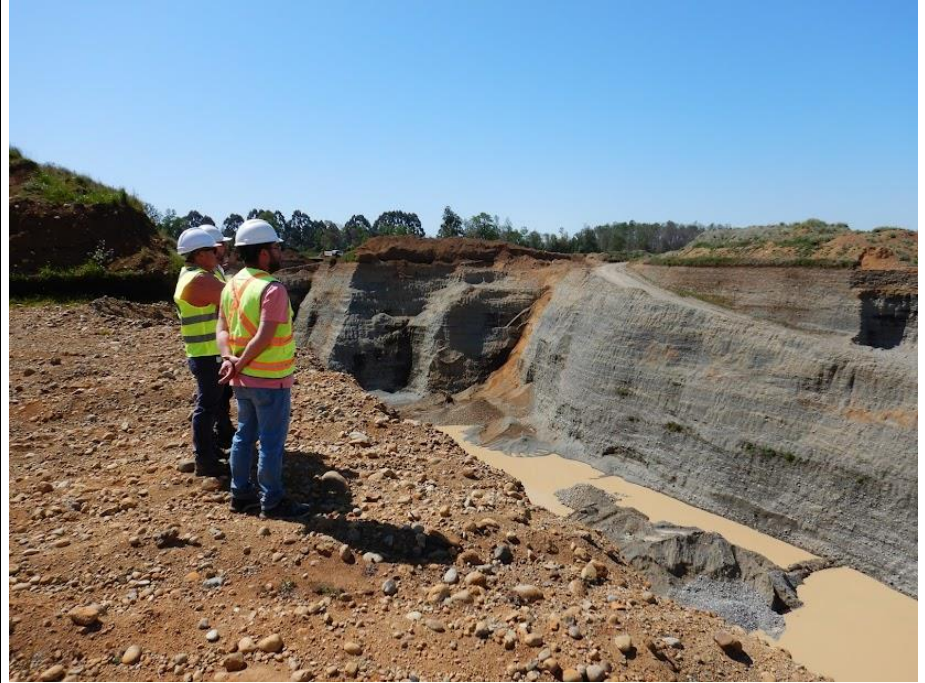
Fotografía 12.

Descripción medio de prueba: Sector norte de la extracción, se aprecia profundidad y avance hacia el este de la explotación, durante noviembre de 2022.

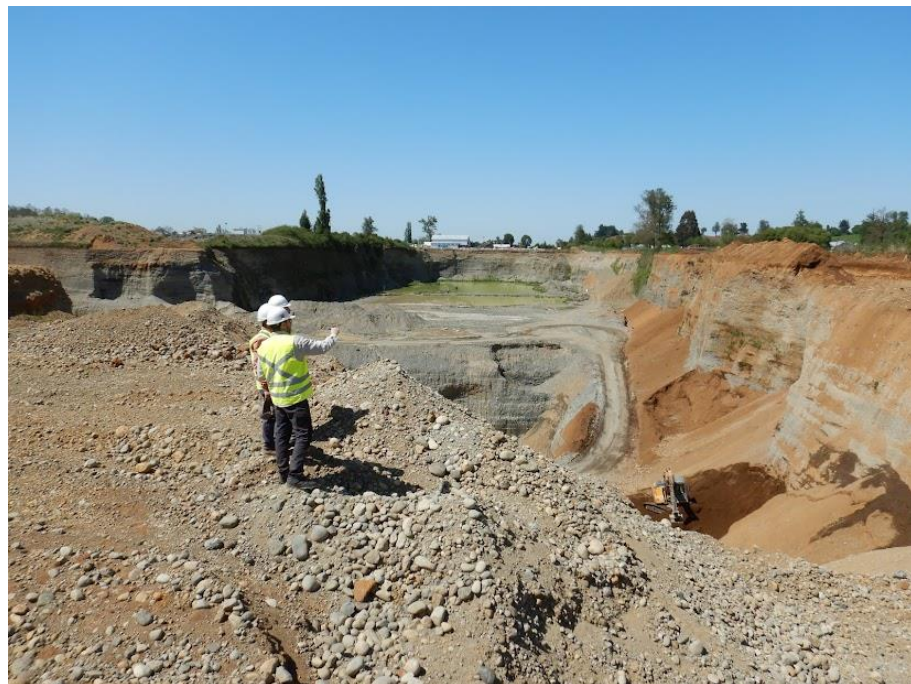
Fotografía 13.

Descripción medio de prueba: La fotografía 13, describe al fondo la zona antigua de extracción y parte del sector actualmente en faenas activas.

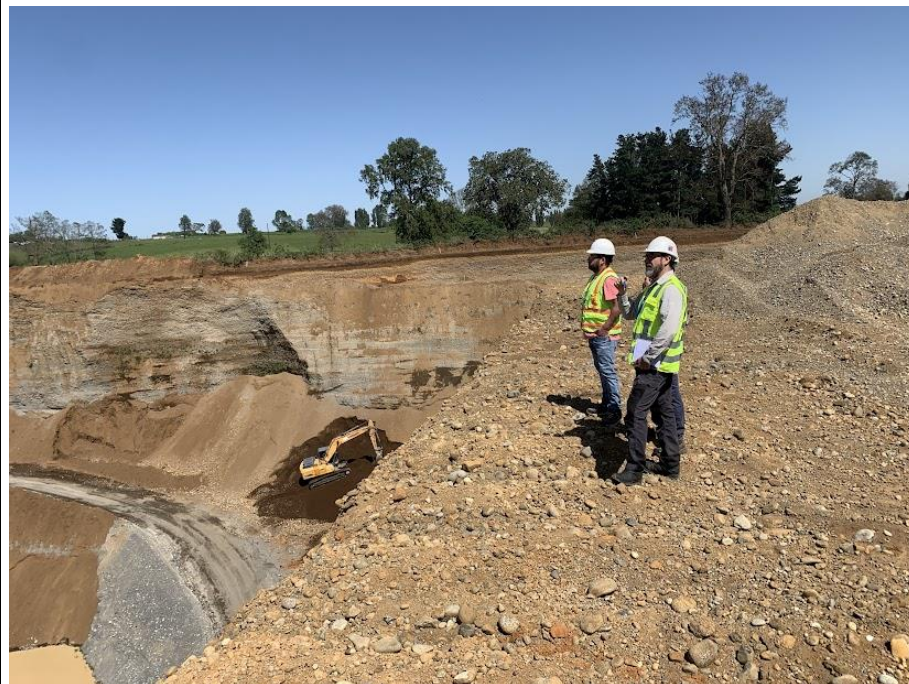
Fotografía 14.

Descripción medio de prueba: Se aprecia máquina excavadora realizando trabajos en talud del lado noroeste del predio, además se puede visualizar camino que baja a los diferentes frentes de trabajo del área nueva que se explota actualmente.

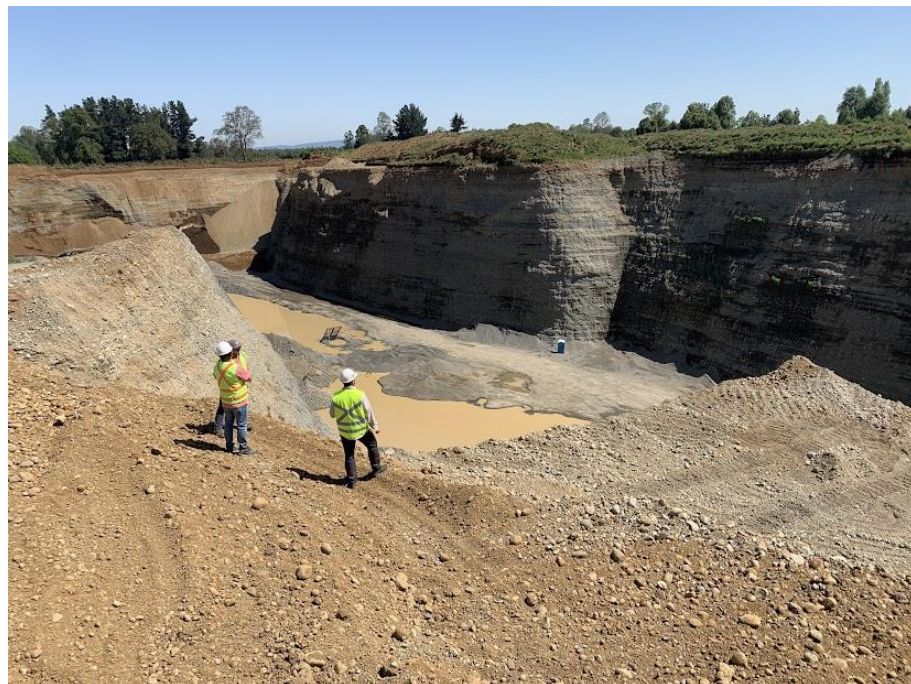
Fotografía 17.

Descripción medio de prueba: Vista desde el sector sureste de la explotación, se aprecia al fondo del área explotada un baño químico, de 2 metros de altura, que sirve, entre otras estimaciones, de referencia para los cálculos de profundidad utilizados en el presente informe.

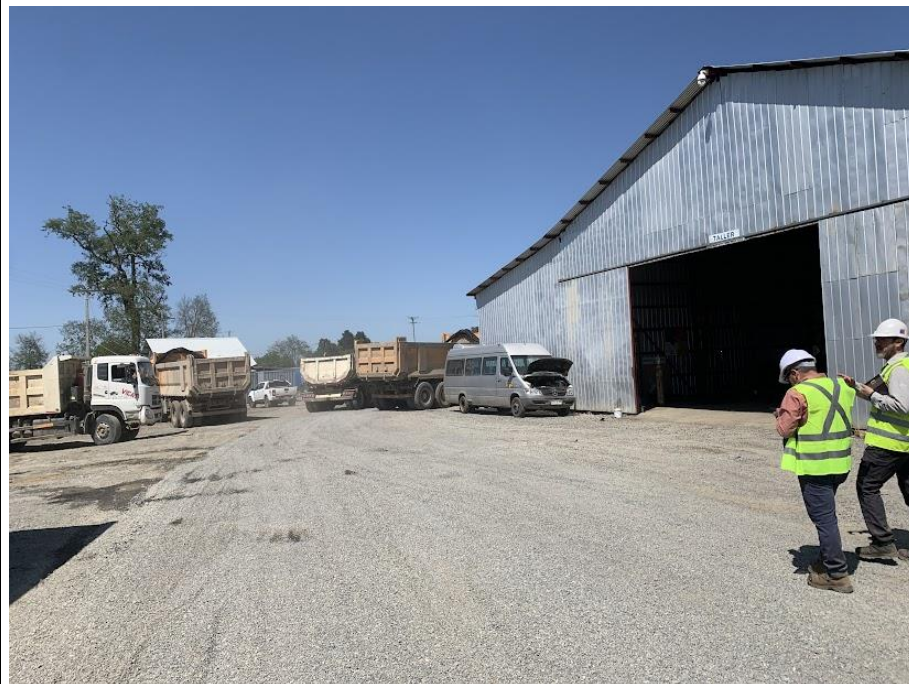
Fotografía 18.

Descripción medio de prueba: Camiones para el transporte del material procesado, además de fachada del taller operativo, al momento de la inspección.

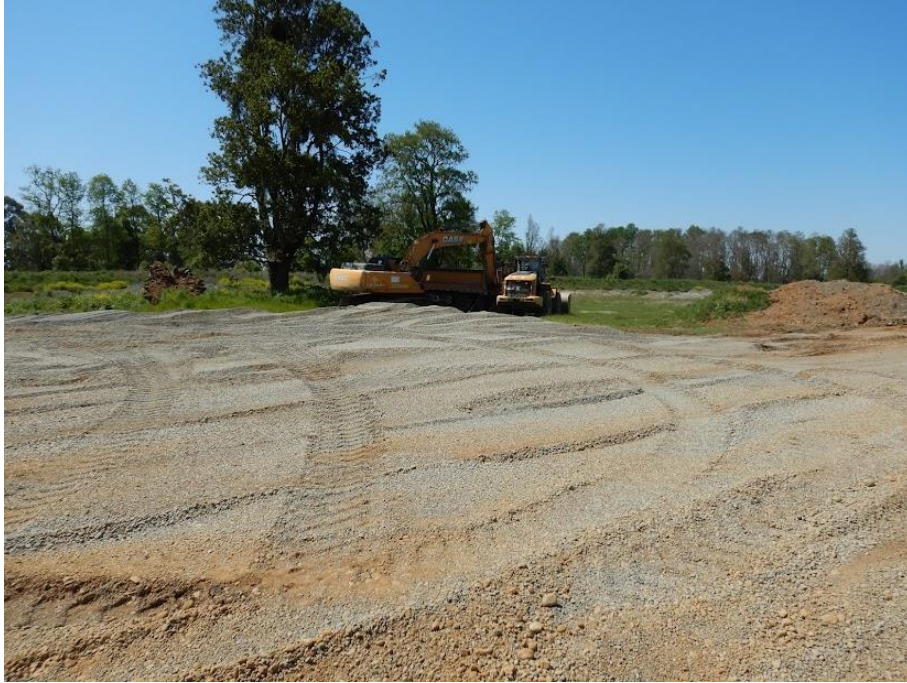
Fotografía 15.

Descripción medio de prueba: Maquinaria presente al momento de la inspección, en el caso de la excavadora, previo a la inspección en el predio, ésta se encontraba en faena junto a máquina portátil de procesamiento.

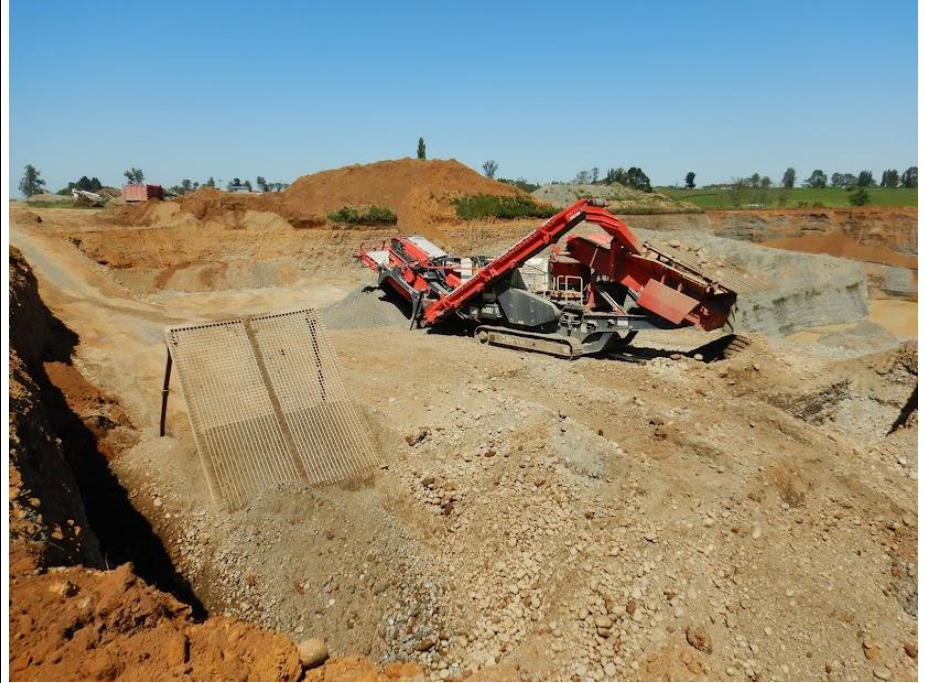
Fotografía 16.

Descripción medio de prueba: Máquina portátil procesadora de áridos, en operación el día de la inspección, situación constatada previo al ingreso al predio, durante las mediciones de presión sonora.

Anexo 5, demuestra operación de la citada máquina.
