## INFORME TÉCNICO DE FISCALIZACIÓN AMBIENTAL

### HUMEDAL VEGAS DE PURÉN

DFZ-2022-200-IX-SRCA

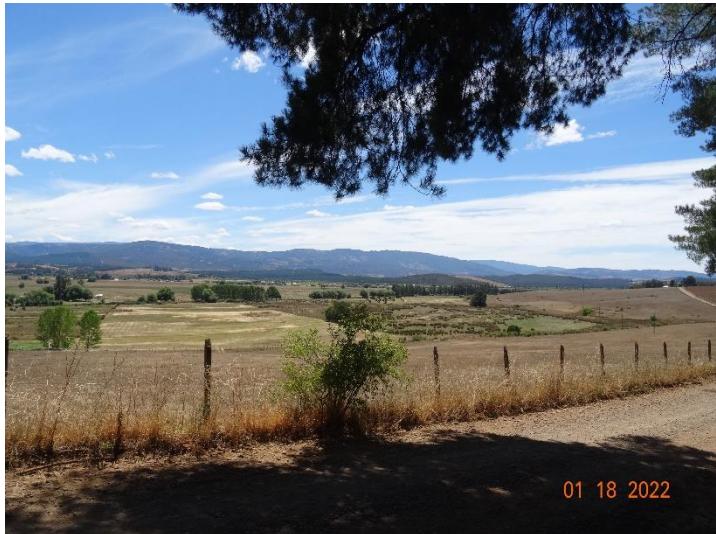
Fotografía 1.

**Descripción del medio de prueba:** Panorámica desde camino a el sector El Valle, en donde se puede observar la demarcación de un área típica de un humedal, colindando con áreas agrícolas.

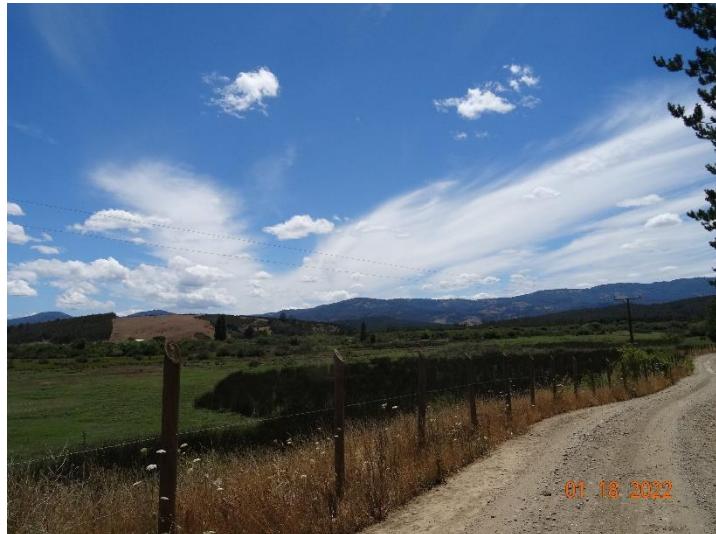
Fotografía 1.

**Descripción del medio de prueba:** Panorámica del sector Vegas de Chivilcán en época estival.

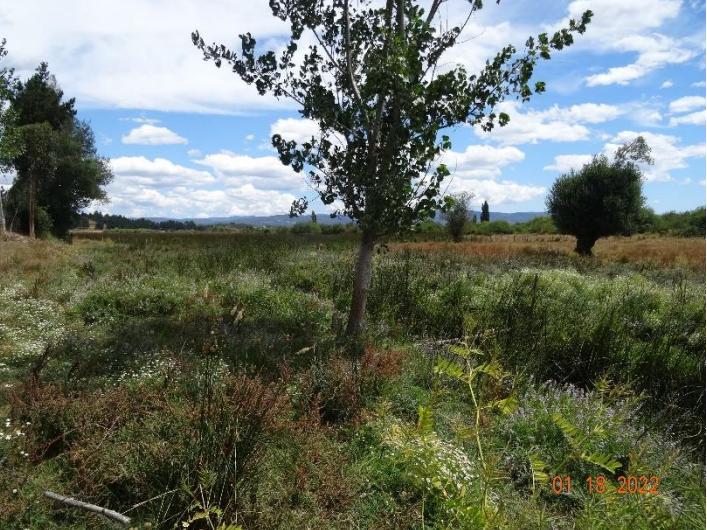
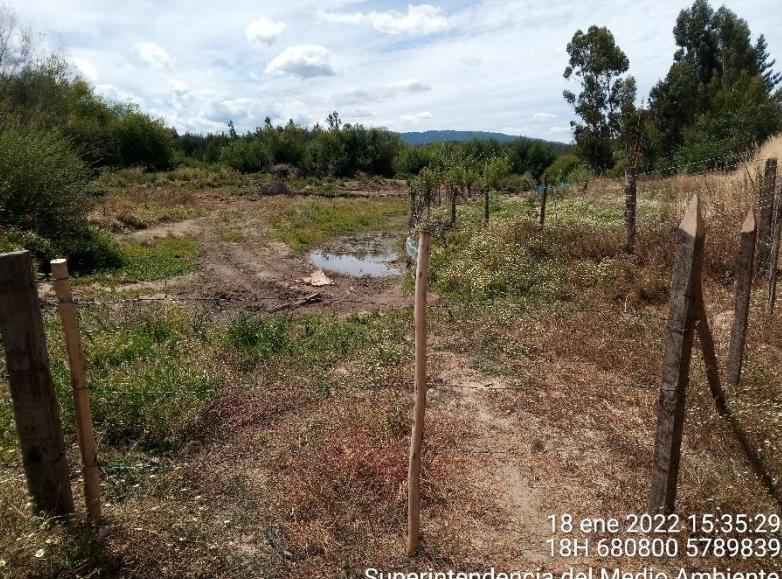
<b>Fotografía 3.</b> <b>Descripción del medio de prueba:</b> Sector del humedal El Valle. Al lado derecho del árbol del centro de la imagen, se ubica el canal intervenido que es denunciado, este canal se conecta con el Río Purén en época de lluvias.	<b>Fecha:</b> 18/01/2022.	<b>Fotografía 4.</b> <b>Descripción del medio de prueba:</b> Sector denunciado, en donde se realizó una intervención en un canal proveniente del humedal y en la ribera del Río Purén.	<b>Fecha:</b> 18/01/2022. 18 ene 2022 15:35:29 18H 680800 5789839 Superintendencia del Medio Ambiente
