## INFORME TÉCNICO DE FISCALIZACIÓN AMBIENTAL

**DFZ-2022-297-VIII-RCA**

**PUERTO LIRQUEN**

**ID SISFA 54020**

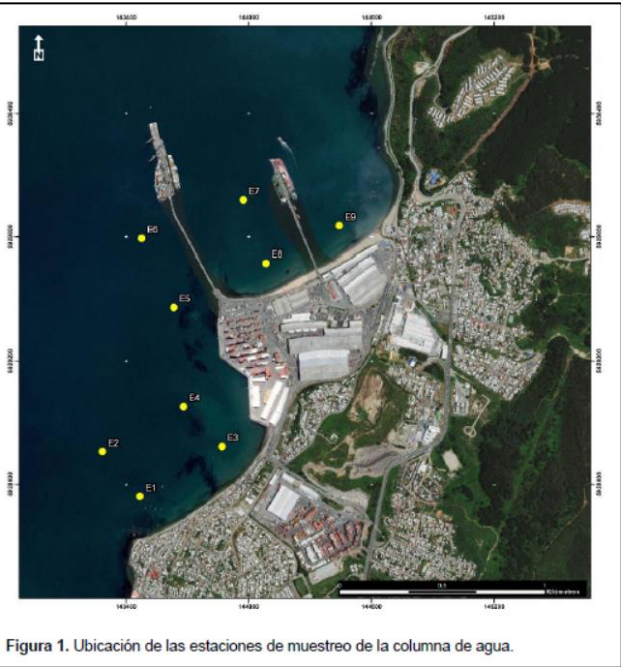
<p data-bbox="604 1292 1115 1312">Figura 1. Ubicación de las estaciones de muestreo de la columna de agua.</p>	Descripción	Impacto potencial en	Dónde	Comparación	Duración y frecuencia	Método	Frecuencia de informes	Informes a	Calidad del Agua Marina.	Usos de la columna de agua y Recursos Marinos.	Columna de agua adyacente a las obras (ZR2).	Línea Base y Parámetros de Guía CONAMA para el establecimiento de las normas secundarias de calidad ambiental para aguas continentales superficiales y marinas.	Trimestral, durante la Construcción y semestral en la Operación.	Según Guía CONAMA para el establecimiento de las normas secundarias de calidad ambiental para aguas continentales y marinas.	Después de cada campaña.	COREMA Región Sclbio, Semapesca y DIRECTEMAR.	<p data-bbox="1262 331 1934 386">Sistema SSA-SMA o en su efecto copias de los informes de PVA medio marino.</p> <p data-bbox="1262 456 1934 511">La DIRECTEMAR informó mediante Oficio GMT Ord. N° 12.600/233 de fecha 14-07-2022.</p> <p data-bbox="1262 537 1934 592">Este servicio de la Armada envía conclusiones al examen de información de los antecedentes entregados por el Titular.</p> <p data-bbox="1262 618 1934 1031">Este organismo observa que en la documentación entregada se evidencia la presencia de <i>Coliformes fecales</i> y <i>Coliformes totales</i> en el cuerpo de agua y sedimentos, en las estaciones monitoreadas en el Programa de Vigilancia Ambiental (PVA), las cuales se presentan en concentraciones variables que van desde bajo el límite de detección según la metodología utilizada (&lt;1,8 NMP/ 100 ml), hasta 3.300 NMP/100 ml para la superficie y de 3.500 NMP/100 ml para las muestras de fondo, lo cual se mantiene posterior a la implementación del plan de saneamiento de Puerto Lirquén, que incluye la incorporación de las aguas servidas a el sistema de la empresa sanitaria ESSBIO, llegando a concentraciones de 2.400 NMP/100 ml para superficie y 3.500 NMP/100 ml para el fondo.</p> <p data-bbox="1262 1057 1608 1079"><b>Tablas y gráficos en Anexo "A".</b></p> <p data-bbox="1262 1105 1934 1323"><i>Lo anteriormente expuesto, deja de manifiesto que existe una descarga, la cual tiene dentro de sus componentes Coliformes y que ha mantenido su presencia a lo largo del tiempo en concentraciones variables y que citada descarga no ha perdido su variabilidad después de implementado el programa de saneamiento, que fue recepcionado el 17 de julio de 2018 por la empresa ESSBIO.</i></p>
Descripción	Impacto potencial en	Dónde	Comparación	Duración y frecuencia	Método	Frecuencia de informes	Informes a												
Calidad del Agua Marina.	Usos de la columna de agua y Recursos Marinos.	Columna de agua adyacente a las obras (ZR2).	Línea Base y Parámetros de Guía CONAMA para el establecimiento de las normas secundarias de calidad ambiental para aguas continentales superficiales y marinas.	Trimestral, durante la Construcción y semestral en la Operación.	Según Guía CONAMA para el establecimiento de las normas secundarias de calidad ambiental para aguas continentales y marinas.	Después de cada campaña.	COREMA Región Sclbio, Semapesca y DIRECTEMAR.

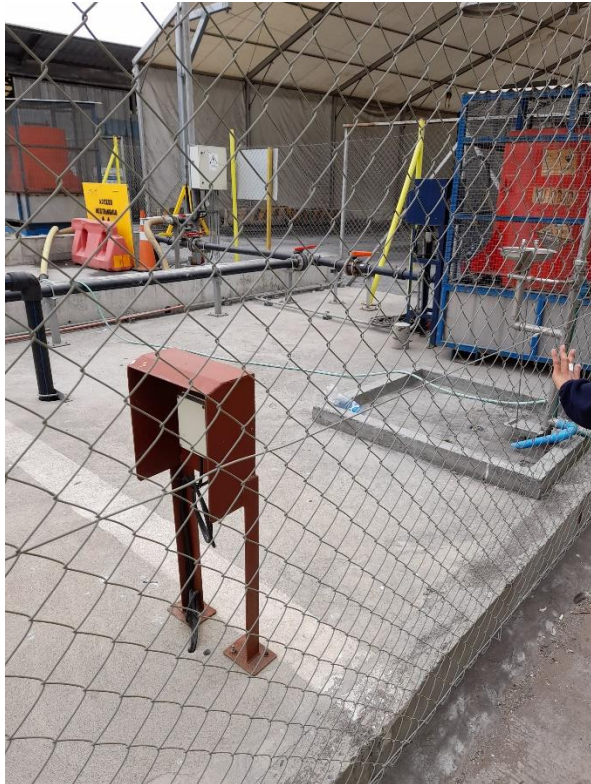
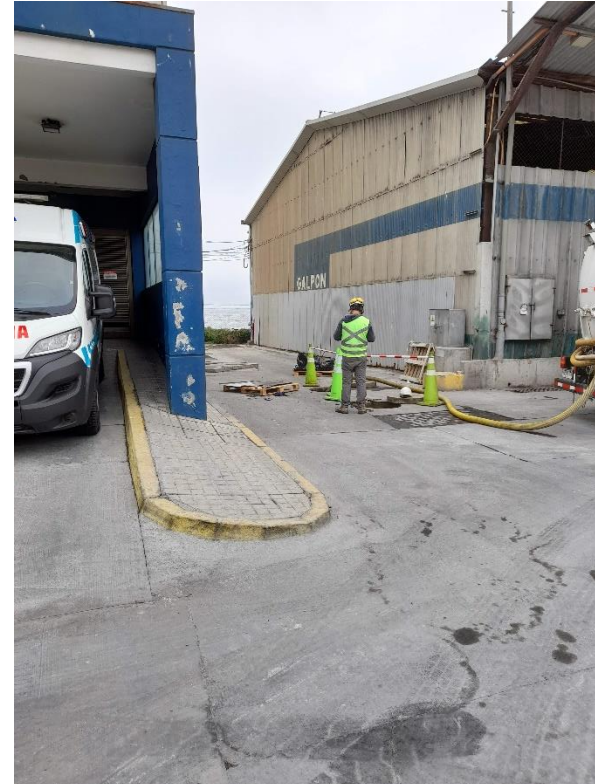
<b>Tabla 1.</b>	<b>Fecha:</b> 15-03-2022		<b>Fotografía 1.</b>	<b>Fecha:</b> 15-03-2022	
<b>Coordenadas UTM DATUM WGS84 HUSO 18S</b>	<b>Norte:</b> 5935109.00 m S	<b>Este:</b> 680405.00 m E	<b>Coordenadas DATUM WGS84 HUSO 18S</b>	<b>Norte:</b> 680359.00 m E	<b>Este:</b> 5935100.00 m
<b>Descripción del medio de prueba:</b> Vista general del estanque de acumulación y neutralización para posterior despacho por camión aljibe a sitio de disposición autorizado.			<b>Descripción del medio de prueba:</b> Vista de maniobra de limpieza de cámara de aguas servidas de edificio contiguo.

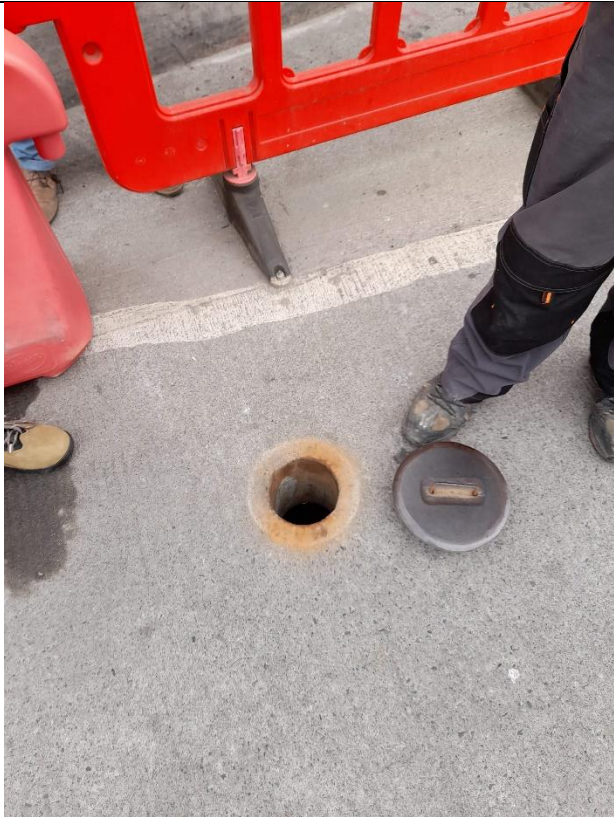
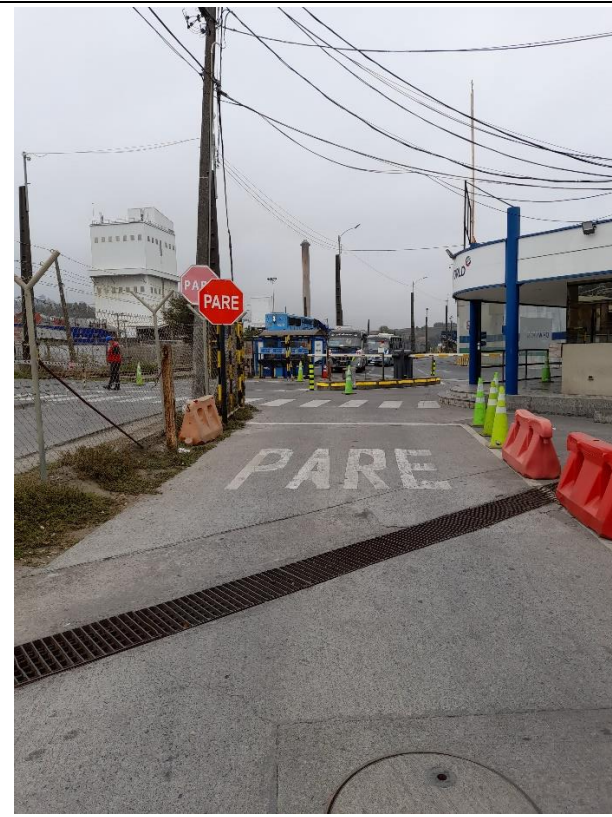
<b>Fotografía 1.</b>	<b>Fecha:</b> 15-03-2022		<b>Fotografía 2.</b>	<b>Fecha:</b> 15-03-2022	
<b>Coordenadas UTM DATUM WGS84 HUSO 18S</b>	<b>Norte:</b> 5935129.00 m S	<b>Este:</b> 680651.00 m E	<b>Coordenadas UTM DATUM WGS84 HUSO 18S</b>	<b>Norte:</b> 5935129.00 m S	<b>Este:</b> 680651.00 m E
<b>Descripción del medio de prueba:</b> Vista de punto de muestreo e inspección de la cámara de rejillas, que se encuentra conectado para la red de alcantarillado de ESSBIO.			<b>Descripción del medio de prueba:</b> Vista de punto de muestreo e inspección de la cámara de rejillas, que se encuentra conectado para la red de alcantarillado de ESSBIO.

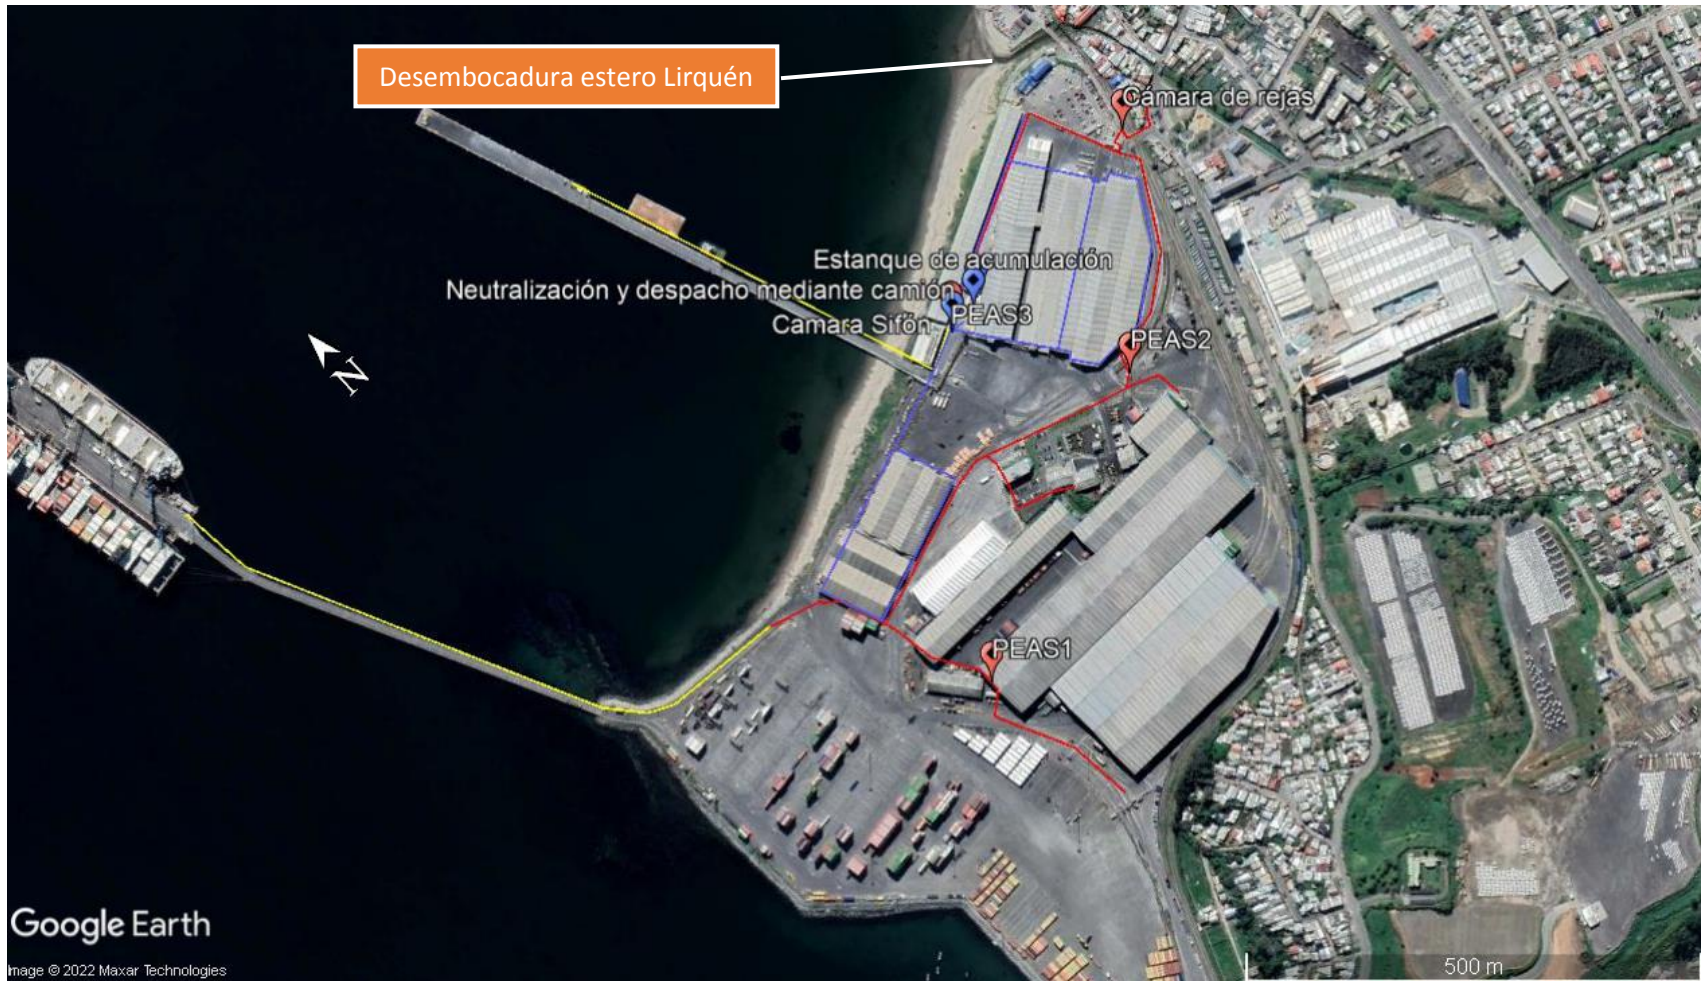
**Figura 1.**

**Descripción del medio de prueba:** Plano de los sistemas de canalización y tratamiento de aguas servidas (rojo y amarillo) y aguas con contacto o RILEs (azul).
