INFORME TÉCNICO DE FISCALIZACIÓN AMBIENTAL

Examen de Información

MINERA ORCOMA

DFZ-2022-1528-I-RCA

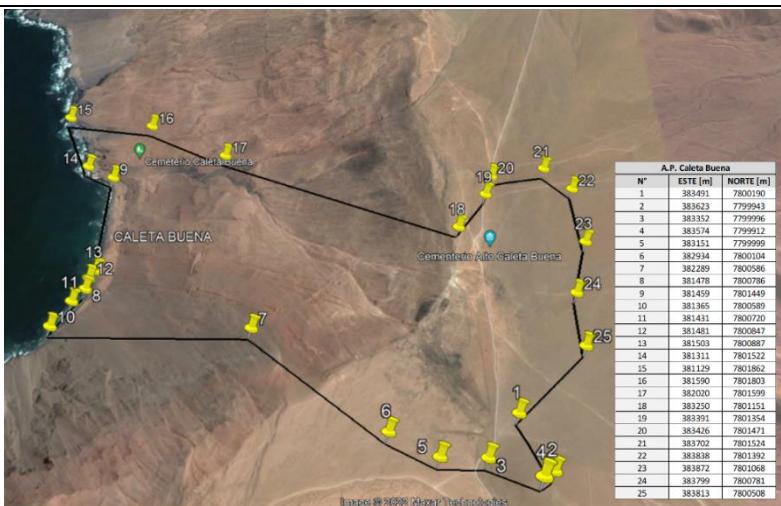
En Figura 4, se observa el área de protección Caleta Buena georreferenciado de acuerdo con coordenadas UTM indicadas en Considerando 7.3.4 de RCA N°75/2017, señalando además que corresponde a 8.877 m de elementos lineales, mientras que en Figura 5, se observa el área de protección Caleta Buena georreferenciado de acuerdo con coordenadas UTM indicadas en Tabla 5-3 de Informe de Supervisión Arqueológica adjunto en 3.1 de Anexo C de carta GEMA 112/22 del 05-08-2022, indicándose que corresponde a aproximadamente 6.380 m lineales. Por lo anterior, la medida de cierre perimetral para el sitio de protección Caleta Buena no se encuentran ejecutada en su totalidad, ya que el perímetro del sitio cercado no coincide con lo comprometido en RCA N°75/2017.

<p>Figura 4 Fecha: 09-09-2022</p> <p>Descripción del medio de prueba: Georreferenciación de coordenadas UTM del área de protección Caleta Buena indicadas en Considerando 7.3.4 de RCA N°75/2017.</p>

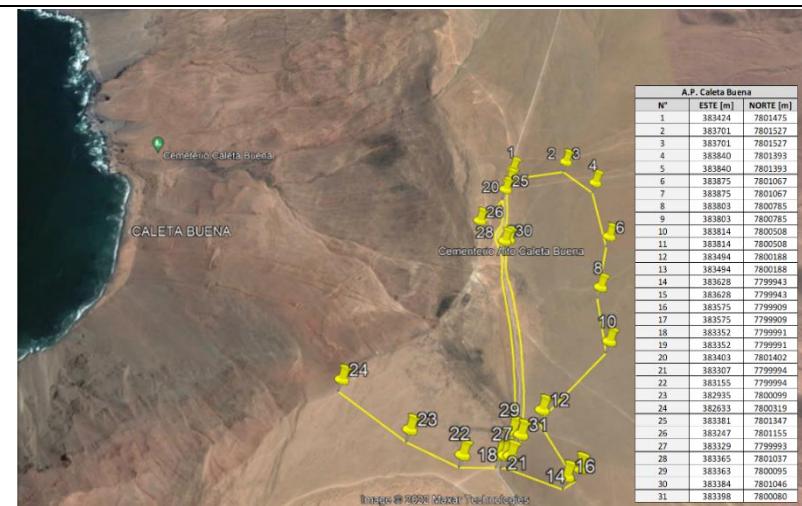
<p>Figura 5 Fecha:</p> <p>Descripción del medio de prueba: Georreferenciación de coordenadas UTM del área de protección Caleta Buena indicadas en Tabla 5-3 de Informe de Supervisión Arqueológica (Anexo 1).</p>	<p>A.P. Caleta Buena</p> <table border="1"> <thead> <tr> <th>Nº</th> <th>ESTE [m]</th> <th>NORTE [m]</th> </tr> </thead> <tbody> <tr><td>1</td><td>383401</td><td>7800190</td></tr> <tr><td>2</td><td>383623</td><td>7799943</td></tr> <tr><td>3</td><td>383352</td><td>7799996</td></tr> <tr><td>4</td><td>383574</td><td>7799912</td></tr> <tr><td>5</td><td>383151</td><td>7799999</td></tr> <tr><td>6</td><td>382934</td><td>7800104</td></tr> <tr><td>7</td><td>382289</td><td>7800586</td></tr> <tr><td>8</td><td>381478</td><td>7800786</td></tr> <tr><td>9</td><td>381367</td><td>7801440</td></tr> <tr><td>10</td><td>381365</td><td>7801569</td></tr> <tr><td>11</td><td>381481</td><td>7800720</td></tr> <tr><td>12</td><td>381481</td><td>7800847</td></tr> <tr><td>13</td><td>381503</td><td>7800887</td></tr> <tr><td>14</td><td>381311</td><td>7801522</td></tr> <tr><td>15</td><td>381129</td><td>7801862</td></tr> <tr><td>16</td><td>381590</td><td>7801803</td></tr> <tr><td>17</td><td>380840</td><td>7801700</td></tr> <tr><td>18</td><td>380329</td><td>7801151</td></tr> <tr><td>19</td><td>383391</td><td>7801354</td></tr> <tr><td>20</td><td>383426</td><td>7801471</td></tr> <tr><td>21</td><td>383702</td><td>7801524</td></tr> <tr><td>22</td><td>383838</td><td>7801392</td></tr> <tr><td>23</td><td>383872</td><td>7801068</td></tr> <tr><td>24</td><td>383799</td><td>7800781</td></tr> <tr><td>25</td><td>383813</td><td>7800508</td></tr> </tbody> </table> <p>A.P. Estación El Carmen RCA N°75/2017</p> <table border="1"> <thead> <tr> <th>Nº</th> <th>ESTE [m]</th> <th>NORTE [m]</th> </tr> </thead> <tbody> <tr><td>1</td><td>404999</td><td>7799676</td></tr> <tr><td>2</td><td>402321</td><td>7799689</td></tr> <tr><td>3</td><td>404650</td><td>7799397</td></tr> <tr><td>4</td><td>401384</td><td>7799321</td></tr> <tr><td>5</td><td>401349</td><td>7799749</td></tr> </tbody> </table> <p>A.P. Estación El Carmen Tabla 5-3 Informe Super. Arqueológica</p> <table border="1"> <thead> <tr> <th>Nº</th> <th>ESTE [m]</th> <th>NORTE [m]</th> </tr> </thead> <tbody> <tr><td>1</td><td>401575</td><td>7799803</td></tr> <tr><td>2</td><td>401575</td><td>7799809</td></tr> <tr><td>3</td><td>401577</td><td>7799620</td></tr> <tr><td>4</td><td>401287</td><td>7800296</td></tr> <tr><td>5</td><td>401328</td><td>7799752</td></tr> </tbody> </table>	Nº	ESTE [m]	NORTE [m]	1	383401	7800190	2	383623	7799943	3	383352	7799996	4	383574	7799912	5	383151	7799999	6	382934	7800104	7	382289	7800586	8	381478	7800786	9	381367	7801440	10	381365	7801569	11	381481	7800720	12	381481	7800847	13	381503	7800887	14	381311	7801522	15	381129	7801862	16	381590	7801803	17	380840	7801700	18	380329	7801151	19	383391	7801354	20	383426	7801471	21	383702	7801524	22	383838	7801392	23	383872	7801068	24	383799	7800781	25	383813	7800508	Nº	ESTE [m]	NORTE [m]	1	404999	7799676	2	402321	7799689	3	404650	7799397	4	401384	7799321	5	401349	7799749	Nº	ESTE [m]	NORTE [m]	1	401575	7799803	2	401575	7799809	3	401577	7799620	4	401287	7800296	5	401328	7799752

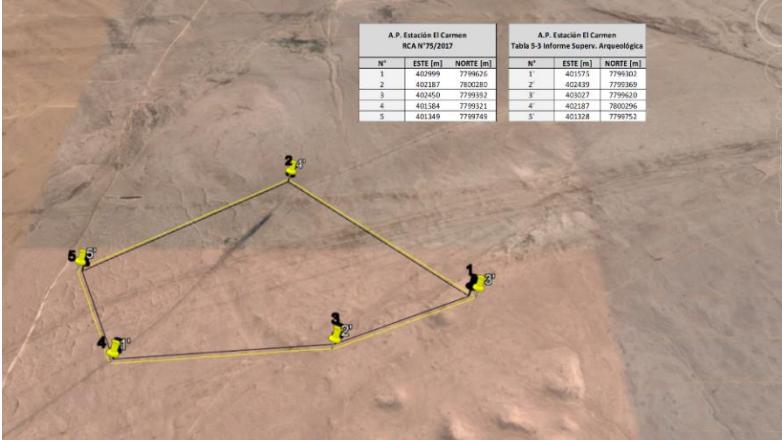
En Figura 6, se observa el área de protección Caleta Buena georreferenciado de acuerdo con coordenadas UTM indicadas en Considerando 7.3.4 de RCA N°75/2017 (en negro), y el área de protección cercada (en amarillo), de acuerdo con Tabla 5-3 de Informe de Supervisión Arqueológica de Junio de 2022 realizado por Antrópica Consultores. Al respecto, se observa que el perímetro cercado coincide con lo comprometido en RCA N°75/2017.

<p>Figura 6 Fecha: 09-09-2022</p> <p>Descripción del medio de prueba: Georreferenciación de coordenadas UTM del área de protección Estación El Carmen indicadas en Considerando 7.3.4 de RCA N°75/2017 (en negro) y áreas cercadas de acuerdo con Tabla 5-3 de Informe de Supervisión Arqueológica de Junio de 2022 realizado por Antrópica Consultores (en amarillo).</p>
