INFORME TÉCNICO DE FISCALIZACIÓN AMBIENTAL

Programa de Cumplimiento

ARAUCO PREMIUM OUTLET COQUIMBO

DFZ-2022-2614-IV-PC

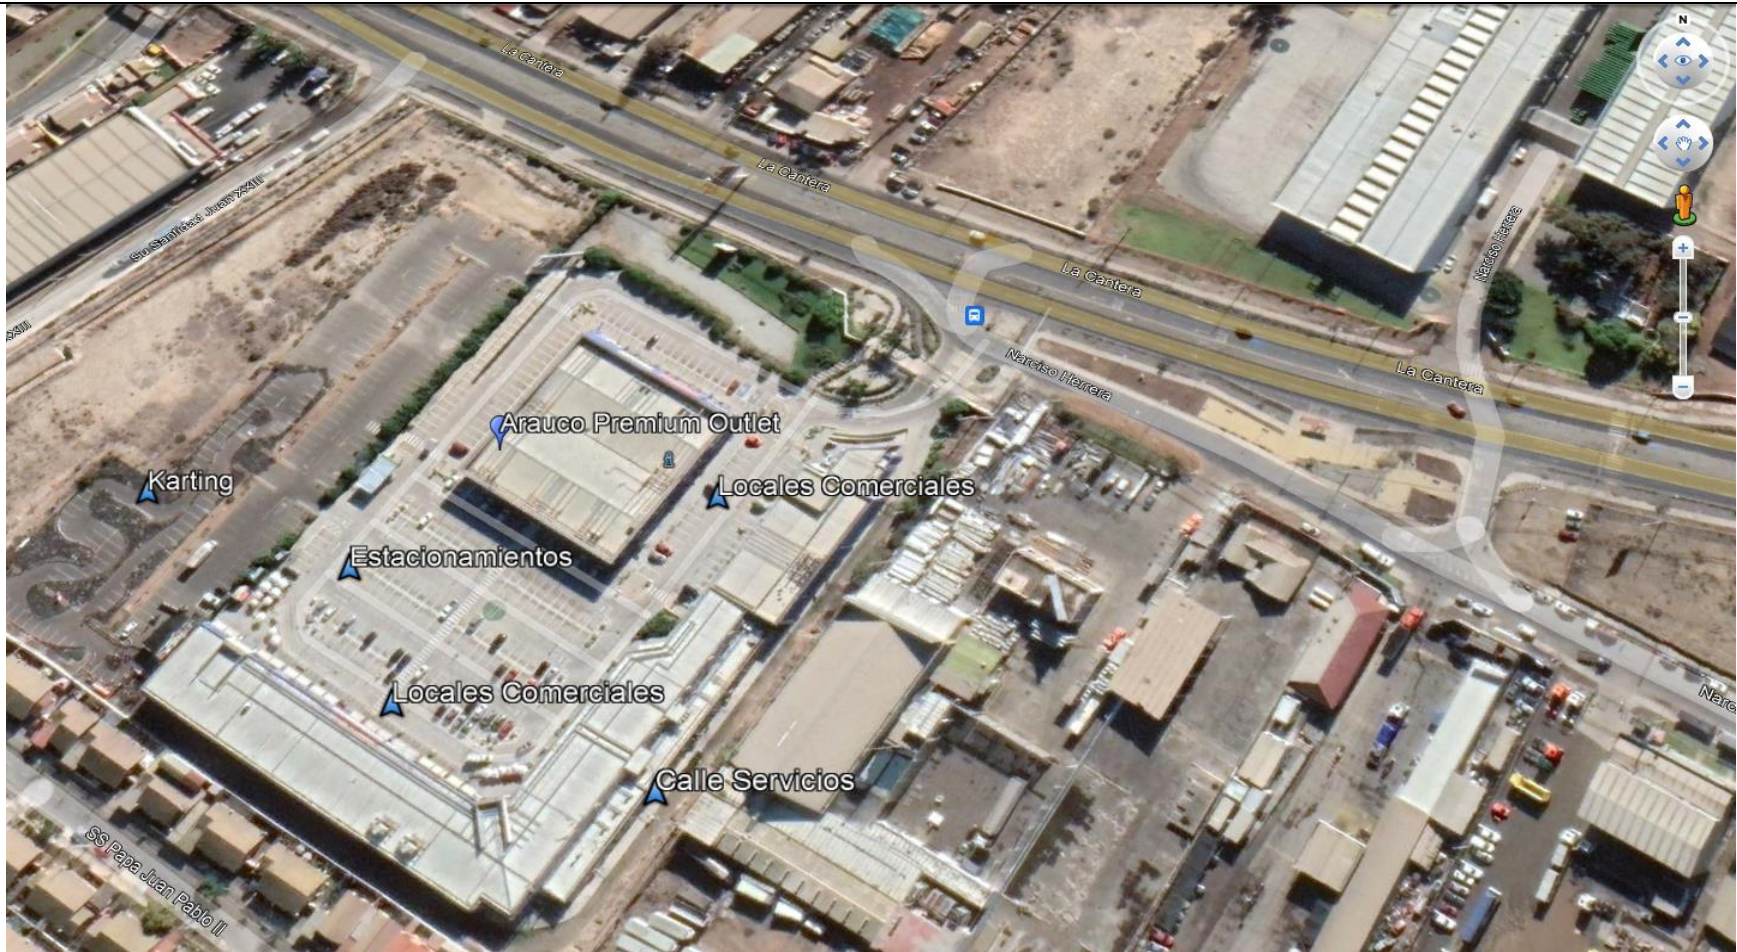
Imagen 1.

Descripción del medio de prueba: La imagen muestra una vista panorámica de UF, donde se muestran los sectores intervenidos por el titular con el cambio de luminaria y su certificación correspondiente según D.S. N°43/2012.

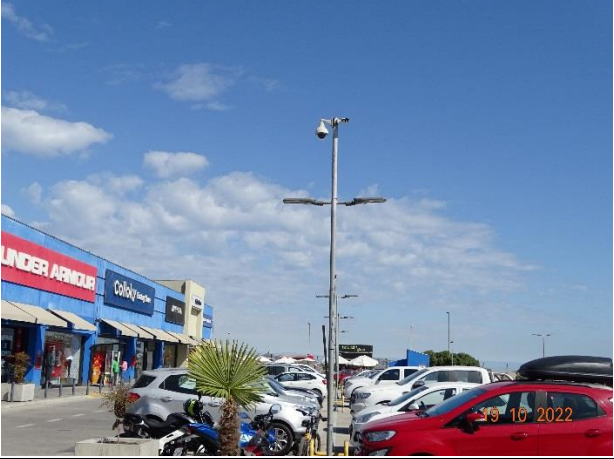
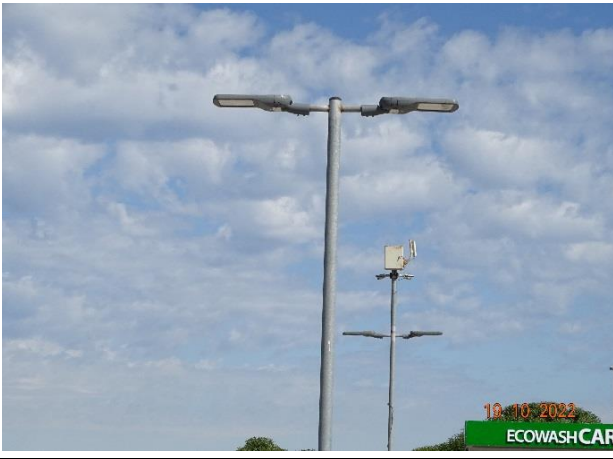
Fotografía 1.	Fecha: 19.10.2022	Fotografía 2.	Fecha: 19.10.2022
Coordenadas UTM DATUM WGS84 HUSO 19	Norte: 6.681.608 m	Este: 278.406 m	Coordenadas UTM DATUM WGS84 HUSO 19
Descripción del medio de prueba: Fotografía muestra la nueva luminaria instalada en sector de estacionamiento.		Descripción del medio de prueba: Fotografía muestra la nueva luminaria instalada en sector de estacionamiento.

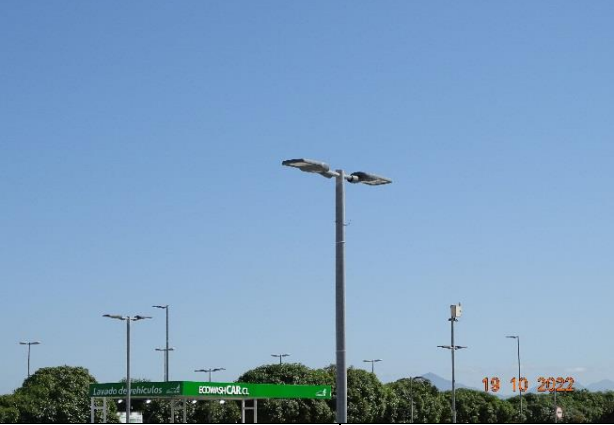
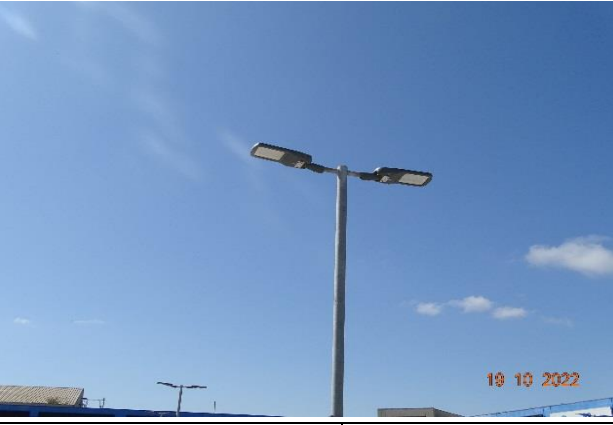
Fotografía 3.	Fecha: 19.10.2022	Fotografía 4.	Fecha: 19.10.2022
Coordenadas UTM DATUM WGS84 HUSO 19	Norte: 6.681.608 m	Este: 278.406 m	Coordenadas UTM DATUM WGS84 HUSO 19
Descripción del medio de prueba: Fotografía muestra la nueva luminaria instalada en sector de estacionamiento.		Descripción del medio de prueba: Fotografía muestra la nueva luminaria instalada en sector de estacionamiento.
