**INFORME TÉCNICO DE FISCALIZACIÓN AMBIENTAL**

**Programa de Cumplimiento**

**MALL PUERTAS DEL MAR**

**DFZ-2022-2615-IV-PC**

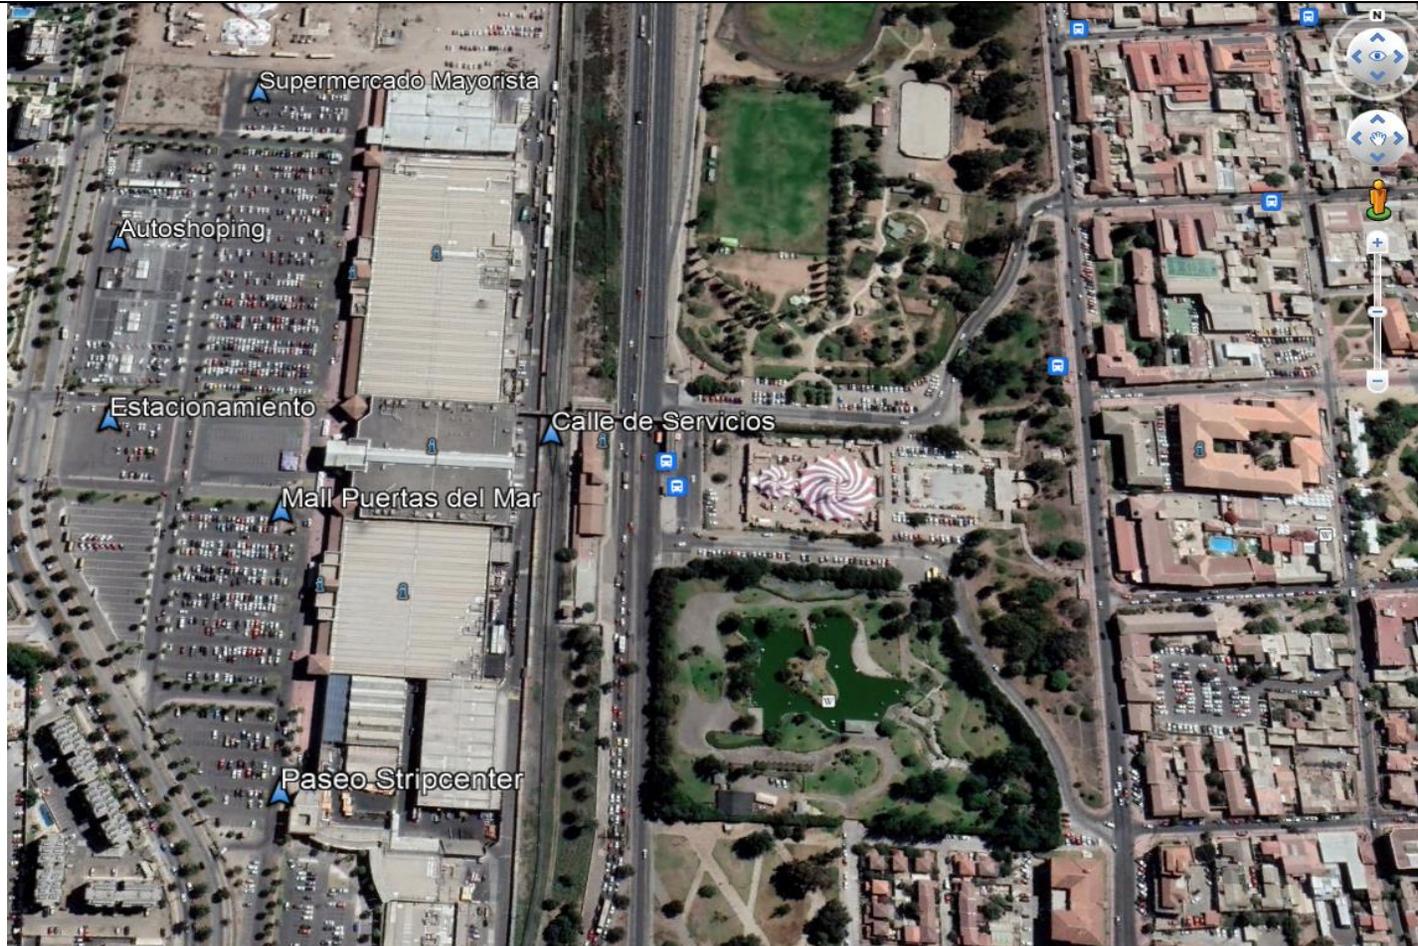
Imagen 1.

**Descripción del medio de prueba:** Imagen de Mall Puertas del Mar, donde se muestran los sectores intervenidos por el titular con el cambio de luminaria y su certificación correspondiente según D.S. N°43/2012.

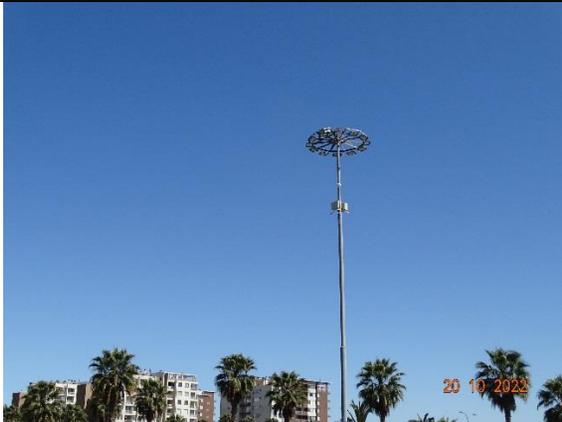
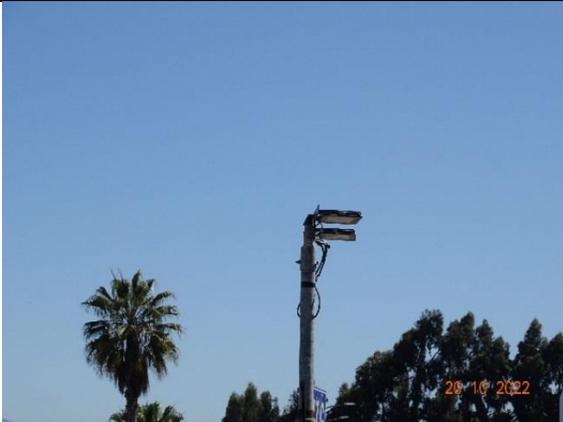
<b>Fotografía 1.</b>	<b>Fecha:</b> 20.10.2022	<b>Fotografía 2.</b>	<b>Fecha:</b> 20.10.2022
<b>Coordenadas UTM DATUM WGS84 HUSO 19</b>	<b>Norte:</b> 6.690.000 m <b>Este:</b> 281.914 m	<b>Coordenadas UTM DATUM WGS84 HUSO 19</b>	<b>Norte:</b> 6.690.013 m <b>Este:</b> 281.950 m
<b>Descripción del medio de prueba:</b> Fotografía de torre en altura sector estacionamiento Mall.		<b>Descripción del medio de prueba:</b> Fotografía de miniposte ubicado costado de frontis de estacionamiento, con nueva luminaria instalada.

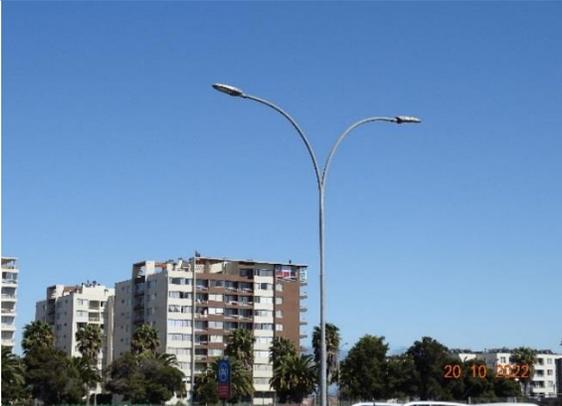
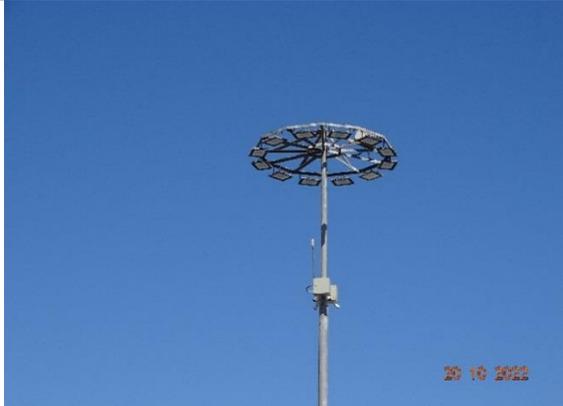
<b>Fotografía 3.</b>	<b>Fecha:</b> 20.10.2022	<b>Fotografía 4.</b>	<b>Fecha:</b> 20.10.2022
<b>Coordenadas UTM DATUM WGS84 HUSO 19</b>	<b>Norte:</b> 6.690.128 m <b>Este:</b> 281.924 m	<b>Coordenadas UTM DATUM WGS84 HUSO 19</b>	<b>Norte:</b> 6.689.971 m <b>Este:</b> 281.919 m
<b>Descripción del medio de prueba:</b> Fotografía de poste de luminaria ubicado en sector de estacionamiento Supermercado Mayorista.		<b>Descripción del medio de prueba:</b> Fotografía de torre en altura sector estacionamiento Mall.

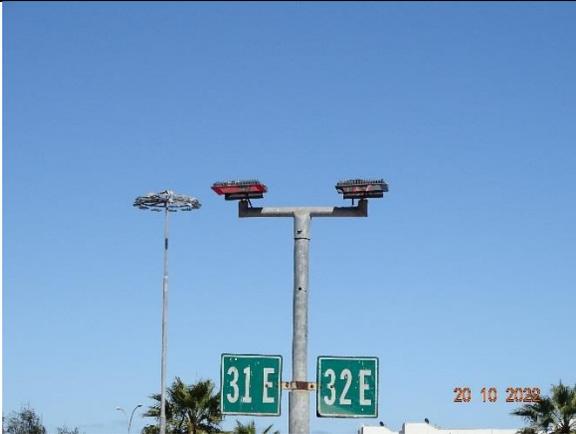
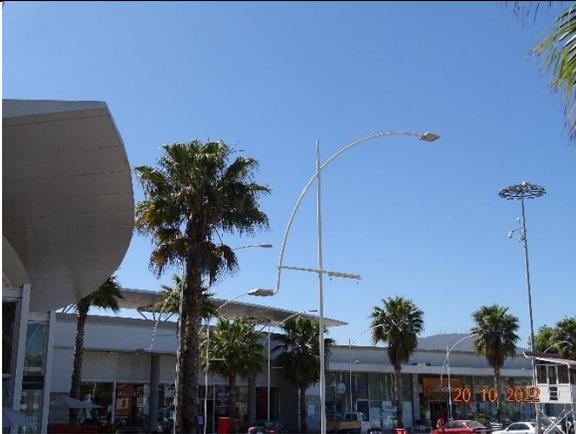
<b>Fotografía 5.</b>	<b>Fecha:</b> 20.10.2022		<b>Fotografía 6.</b>	<b>Fecha:</b> 20.10.2022	
<b>Coordenadas UTM DATUM WGS84 HUSO 19</b>	<b>Norte:</b> 6.689.775 m	<b>Este:</b> 281.907 m	<b>Coordenadas UTM DATUM WGS84 HUSO 19</b>	<b>Norte:</b> 6.689.628 m	<b>Este:</b> 281.978 m
<b>Descripción del medio de prueba:</b> Fotografía muestra la ubicación de luminaria en torres de altura y minipostes sector estacionamiento.			<b>Descripción del medio de prueba:</b> Fotografía muestra la ubicación de las torres dobles con luminaria en sector stripcenter.

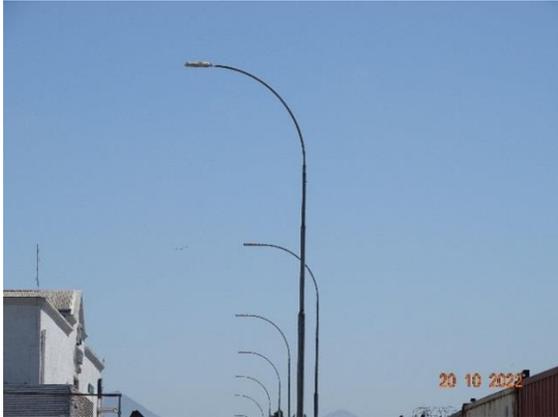
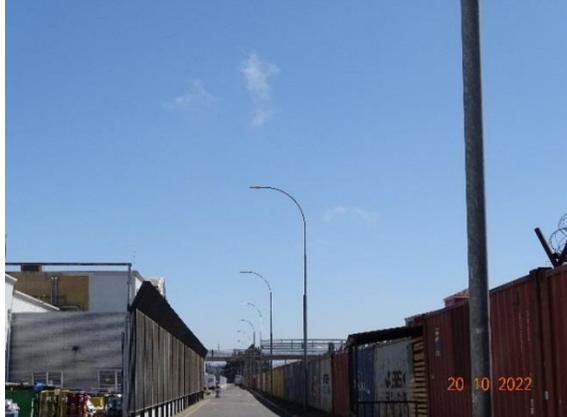
<b>Fotografía 7.</b>	<b>Fecha:</b> 20.10.2022		<b>Fotografía 8.</b>	<b>Fecha:</b> 20.10.2022	
<b>Coordenadas UTM DATUM WGS84 HUSO 19</b>	<b>Norte:</b> 6.689.731 m	<b>Este:</b> 282.060 m	<b>Coordenadas UTM DATUM WGS84 HUSO 19</b>	<b>Norte:</b> 6.689.731 m	<b>Este:</b> 282.060 m
<b>Descripción del medio de prueba:</b> Fotografía muestra la luminaria instalada en sector calle de servicios.			<b>Descripción del medio de prueba:</b> Fotografía muestra la luminaria instalada en sector calle de servicios.
