**INFORME TÉCNICO DE FISCALIZACIÓN AMBIENTAL**

**TERMINAL PORTUARIO COQUIMBO**

**DFZ-2022-2904-IV-RCA**

**NOVIEMBRE 2022**

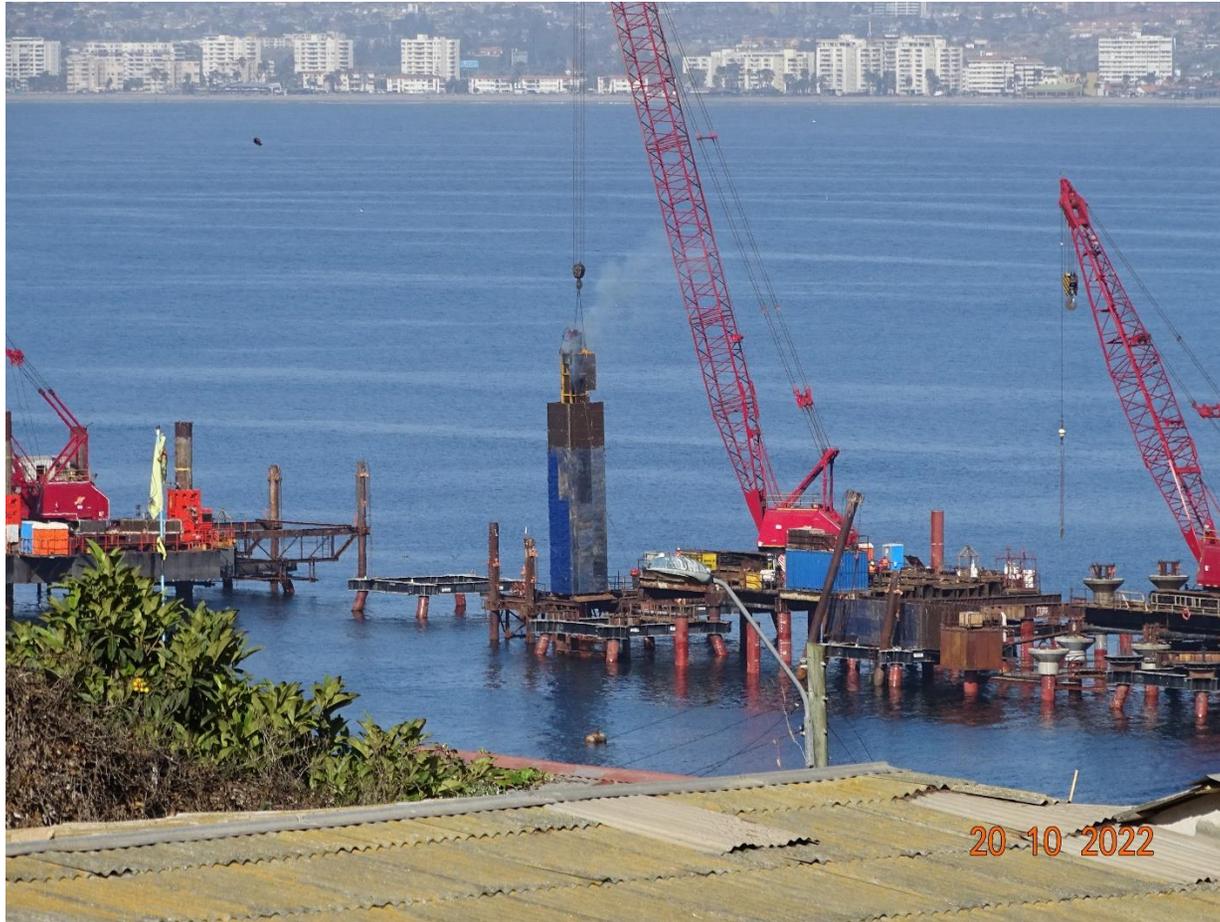
Fotografía 1.

- c) Se observó que durante la faena de hincado, la sección del pilote que era golpeada por el Martinete quedaba cubierta en gran parte por la estructura del Encamisado Acústico (Fotos 1-4)

Descripción del medio de prueba: Proceso de Hinca de pilotes vertical ejecutada el 20.10.2022, durante la medición de ruidos en receptor sensible D1

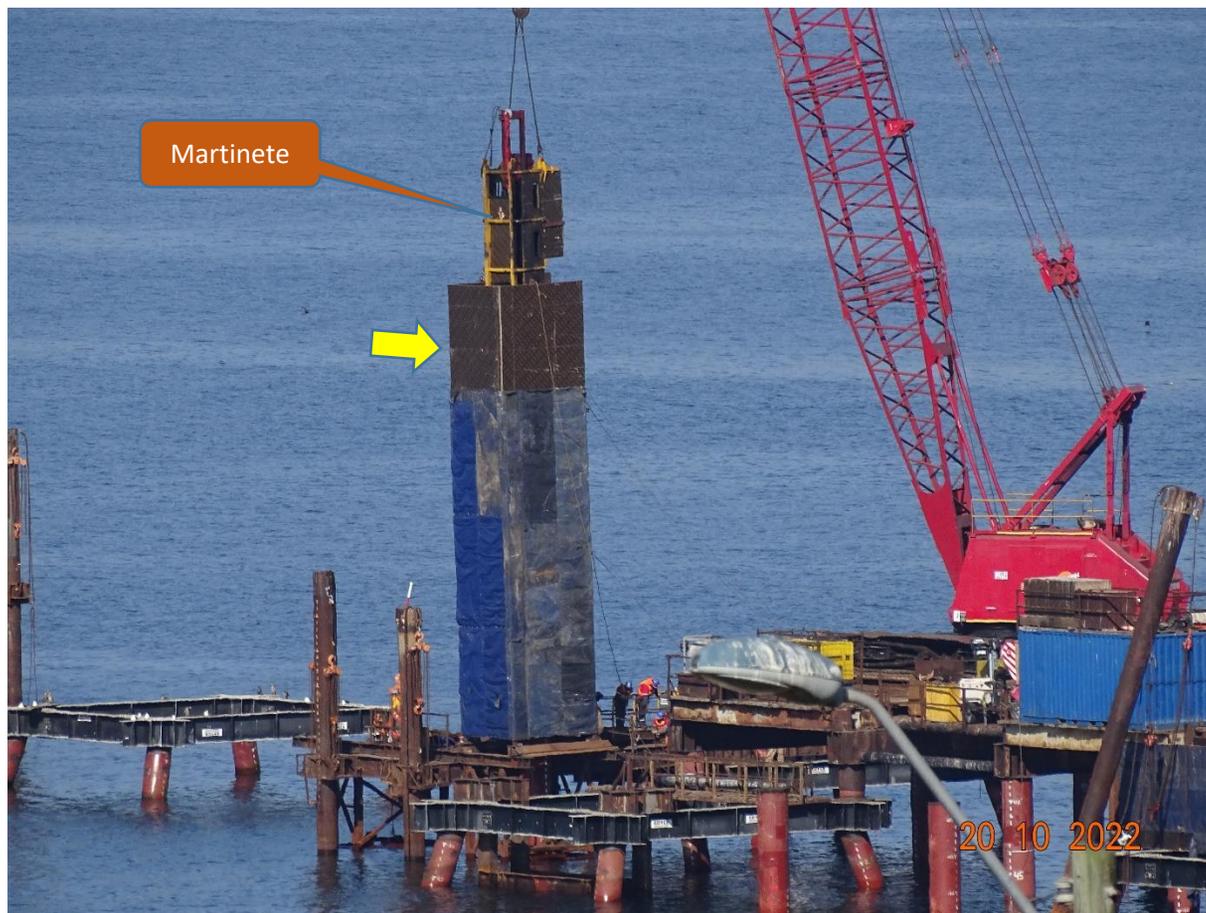
Fotografía 2.

Descripción del medio de prueba: Proceso de Hinca de pilotes vertical ejecutada el 20.10.2022, durante la medición de ruidos en receptor sensible D1

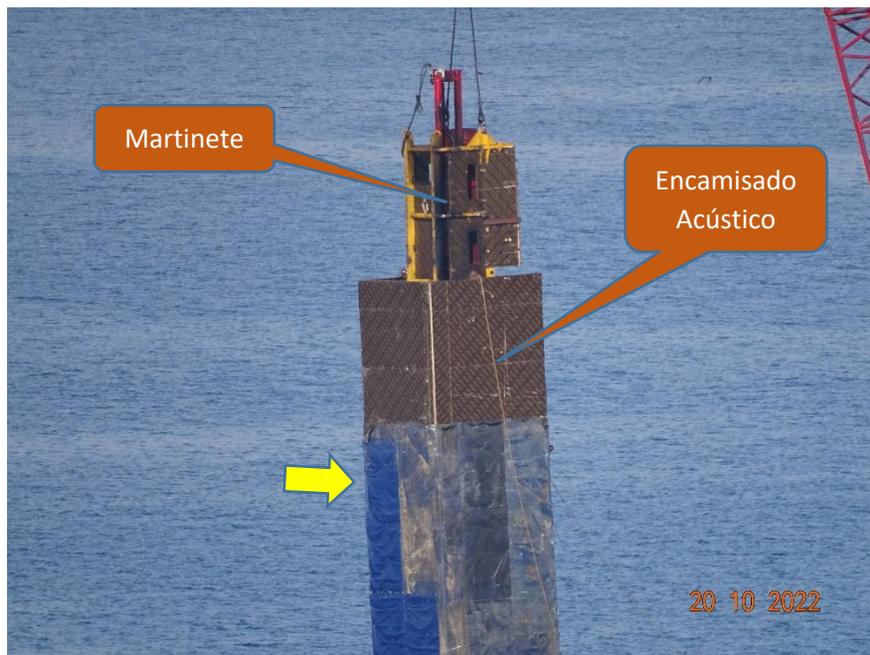
Fotografía 3.

- j) Durante la inspección del 20.10.2022 se verificó el uso del Encamisado Acústico con orientación de las caras cubiertas hacia los receptores de ruido. Se observó que el área del punto de impacto del hincado de pilotes, se localizó dentro de la zona de cobertura de la barrera acústica (flecha amarilla en Fotos 2-4) a diferencia a lo constatado en inspecciones anteriores a la ejecución de las medidas provisionales (Foto 5; Exp. DFZ-2022-80-IV-RCA).

**Descripción del medio de prueba:** Vista de acercamiento a proceso de Hincia de pilotes vertical, donde se observa el Encamisado Acústico en torno al Martinete y zona aproximada de impacto de golpe en el pilote.

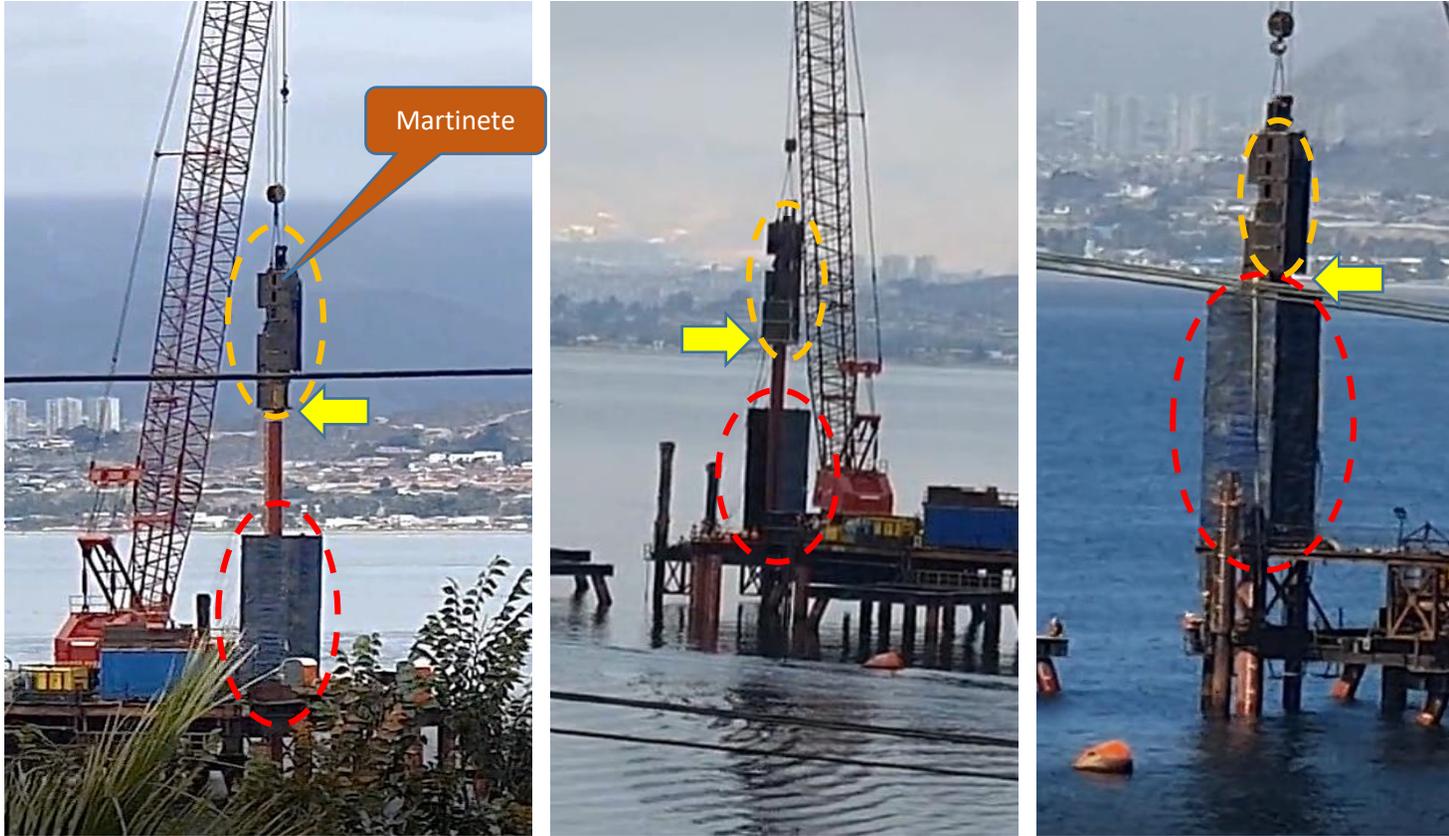
Fotografía 5.

**Descripción del medio de prueba:** Vista a proceso de hincado de pilotes verticales y medidas de mitigación de ruidos en el Martinete (óvalo naranja) y Barrera acústica de guía de Hincado (óvalo rojo). La flecha amarilla indica zona de la campana del Martinete donde ocurre el golpe contra el cabezal del pilote (Fuente: Expediente DFZ-2022-80-IV-RCA)

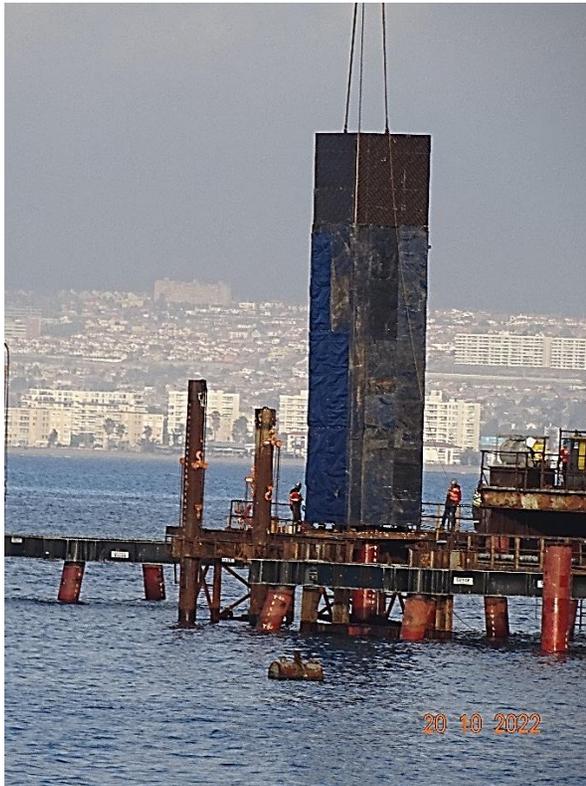
**Fotografía 6**

**Descripción del medio de prueba:** Vista a medida de mitigación de ruidos para la hincada de pilotes, consistente en un encamisado acústico en torno al equipo de hincada

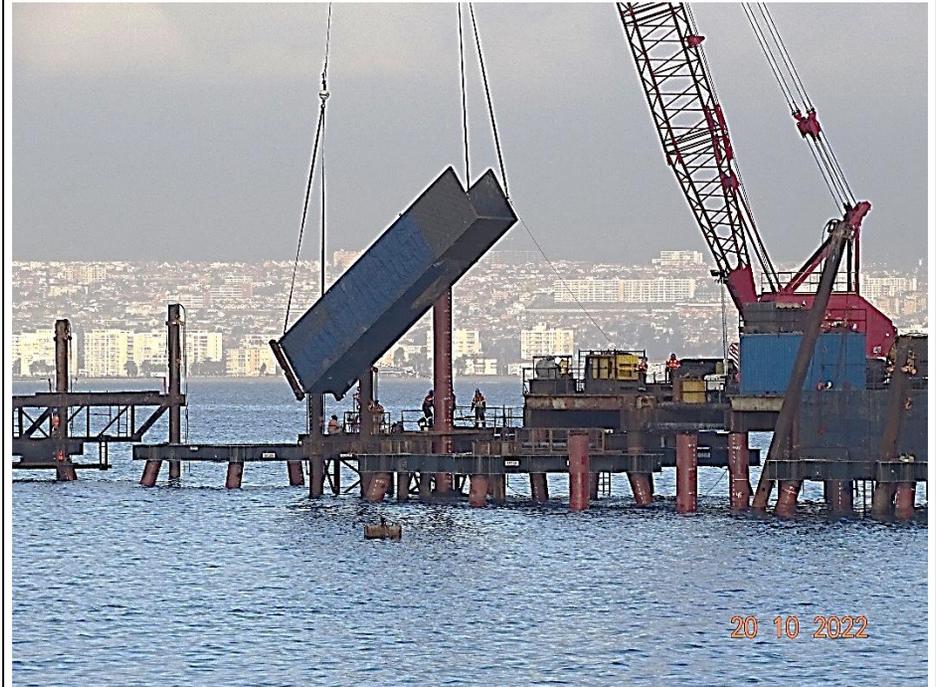
**Fotografía 7.**

**Descripción del medio de prueba:** Vista a medida de mitigación de ruidos para la hincada de pilotes, consistente en un encamisado acústico en torno al equipo de hincada

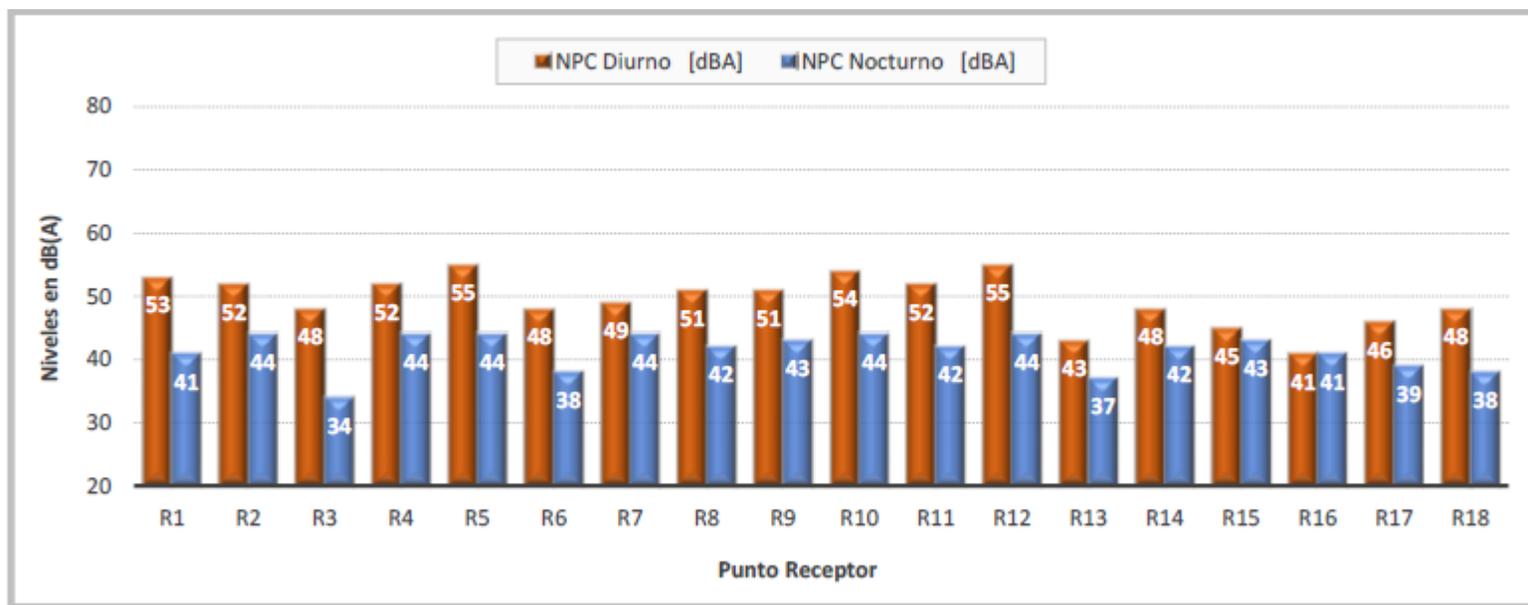
Figura 1.

- b) Las mediciones reportadas en el informe trimestral de septiembre de 2022 dan cuenta del cumplimiento normativo de la norma de ruidos para una Zona II, con un valor de Presión Sonora Corregida (en adelante NPC) menor a 60 dBA, en todos los receptores evaluados (Fig. 1).

- g) De lo anteriormente señalado se tiene que la medición realizada con fecha 15.09.2022, no se ejecutó en las condiciones mas desfavorables como lo establece el Art 16 de la norma de ruidos DS 38/2011, ya que en ese momento el equipo que constituye la fuente emisora preponderante, no operó a la máxima potencia, cuando ocurren mas golpes por unidad de tiempo (Marcha 4° = 35-40 golpes x minuto) y por tanto mayor valor de nivel de presión sonora corregido (NPC).

**Descripción del medio de prueba:** Gráfico de Niveles de Presión Sonora Corregidos obtenidos en la campaña de medición trimestral del mes de septiembre 2022, en los 18 receptores sensibles establecidos en la RCA N°70/2020 y en receptor denunciante D2 éste último con registro de medición el día 15 de septiembre de 2022. (Fuente: <http://sisfa.sma.gob.cl/Ficha/SeguimientoAmbiental/1008309>)

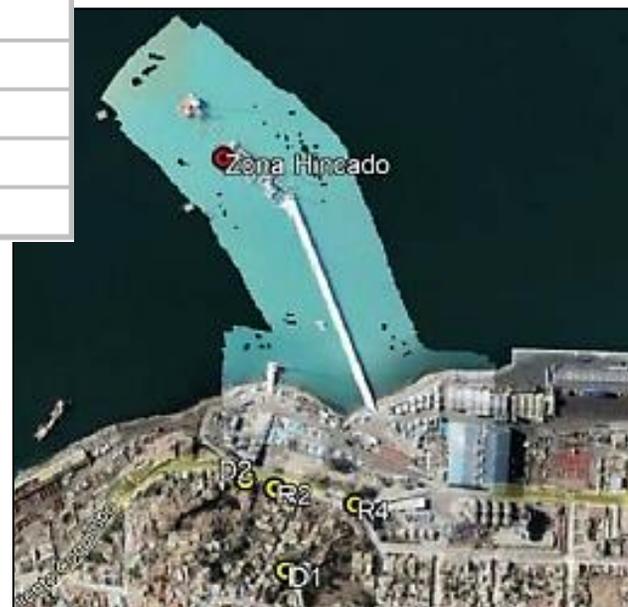
Figura 2.

- k) Posteriormente, con fecha 28 de noviembre de 2022, el titular reportó a la SMA la ejecución de una campaña de medición de ruido extraordinaria realizada con fechas 16 y 17 de noviembre en los receptores de ruidos denominados R2 y R4 (seguimiento de ruido trimestral) y en los denominados D1 y D2 correspondientes a denunciante. De acuerdo a lo señalado en las fichas de medición de ruidos, éstas se ejecutaron mientras se realizaban faenas de hincado vertical de pilotes con uso de la marcha 4° de potencia y con la medida de mitigación de “Encamisado Acústico”. Los resultados de dichas mediciones indican valores de NPC dentro de límite normado para una Zona II en horario diurno (Fig. 2 y Anexo 5)

De esta manera con los antecedentes disponibles, no es posible concluir fehacientemente la eficacia de las medidas de mitigación de ruidos adicionales implementadas por el titular en el proceso de hincado de pilotes, ni el cumplimiento de la norma de emisión de ruidos en todos los receptores ni en todas las condiciones de operación de la fuente emisora, toda vez que se han constatado situaciones de cumplimiento así como también constatación de superación de la norma de ruidos en horario diurno en un receptor sensible, durante la operación del Martinete en faena de hincado vertical del pilote, con medidas de mitigación implementadas.

**Descripción del medio de prueba:** Valores de Niveles de Presión Sonora Corregidos (NPC) obtenidos en la campaña de medición extraordinaria del 16 y 17 de noviembre de 2022, en 4 receptores ruido. (Fuente: Reporte del titular, Anexo 5)
