INFORME TÉCNICO DE FISCALIZACIÓN AMBIENTAL

CENTRO LOGISTICO PARA PRODUCTOS QUÍMICOS- NOVICIADO AEROPUERTO

DFZ-2022-1153-XIII-RCA

DICIEMBRE 2022

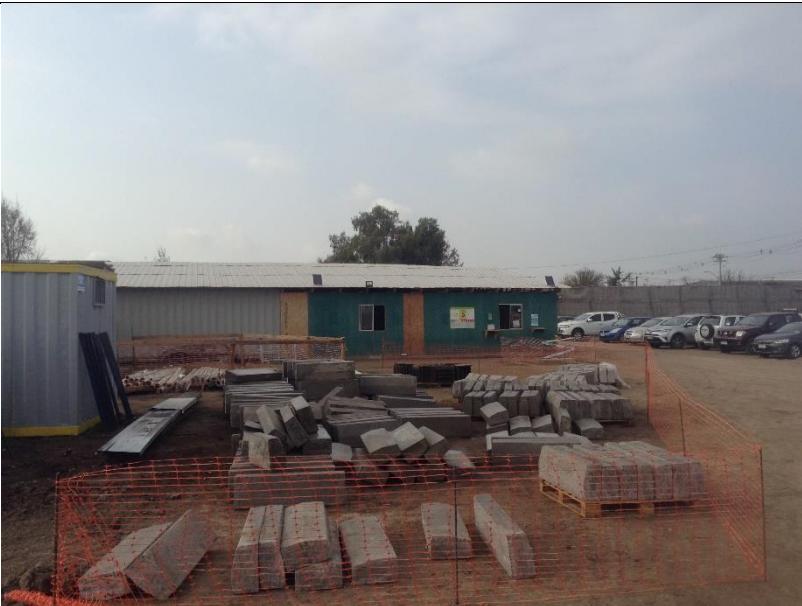
Fotografía 1.

Descripción del medio de prueba: Instalación de Faena Etapa 1 de construcción.

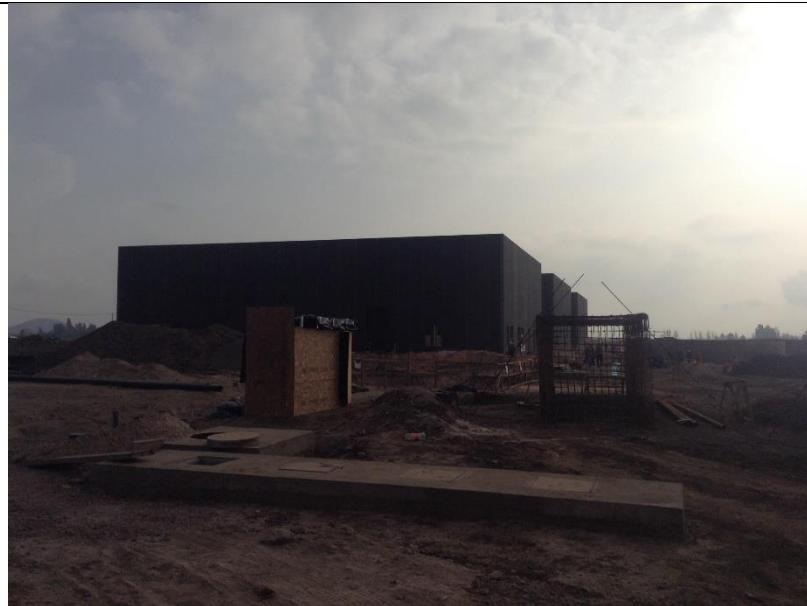
Fotografía 2.

Descripción del medio de prueba: Etapa 1 de construcción – Vista exterior de Bodegas de Sustancias Peligrosas

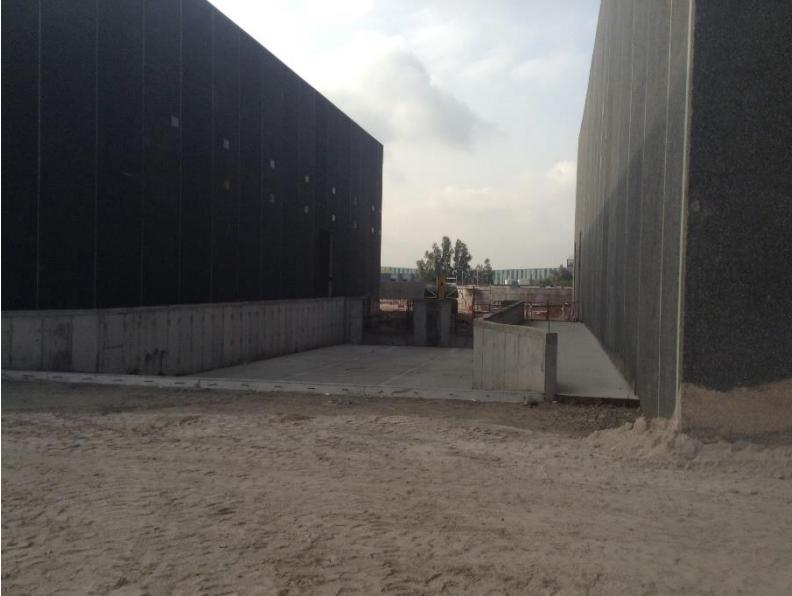
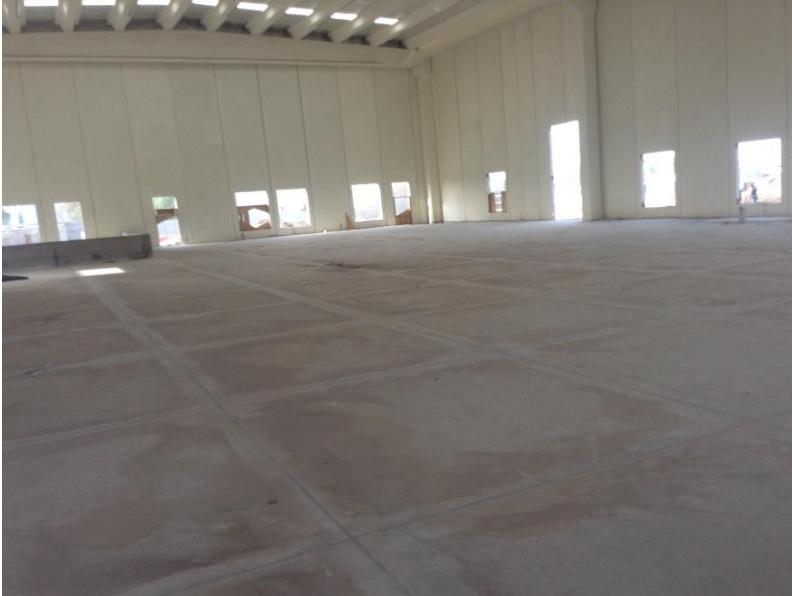
Fotografía 3. Descripción del medio de prueba: Vista exterior de Bodegas de Sustancias Peligrosas y Andén de Carga.	Fotografía 4. Descripción del medio de prueba: Vista interior de Bodega de Sustancias Peligrosas

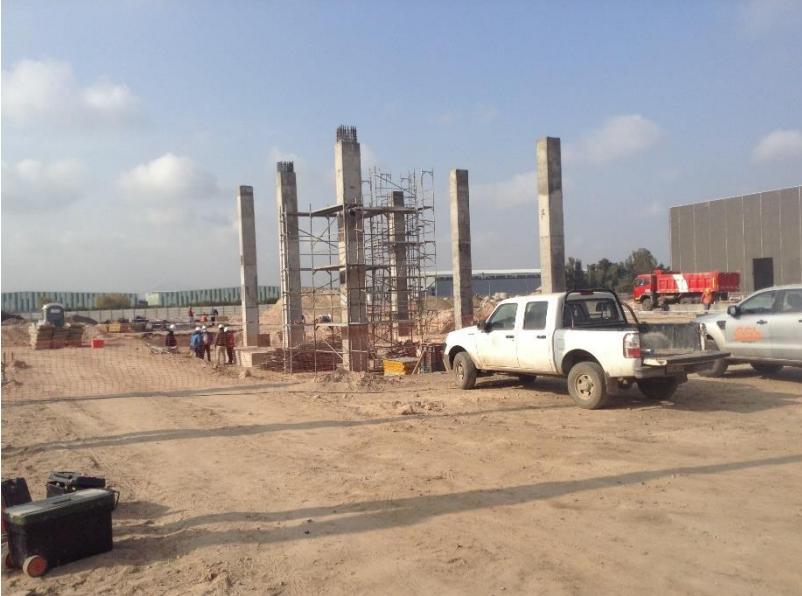
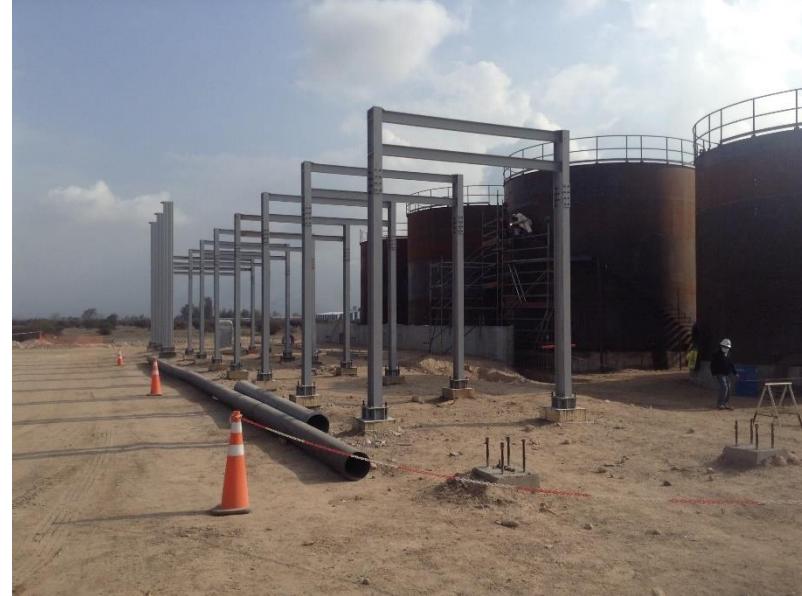
<p>Fotografía 5. Fecha: 16 de junio de 2022.</p> <p>Descripción del medio de prueba: Descripción del medio de prueba: Etapa 1 de construcción –Vista de sector de Isla de Carga de Camiones.</p>	<p>Fotografía 6. Fecha: 16 de junio de 2022.</p> <p>Descripción del medio de prueba: Descripción del medio de prueba: Etapa 1 de construcción – Vista Estanques de Almacenamiento.</p>

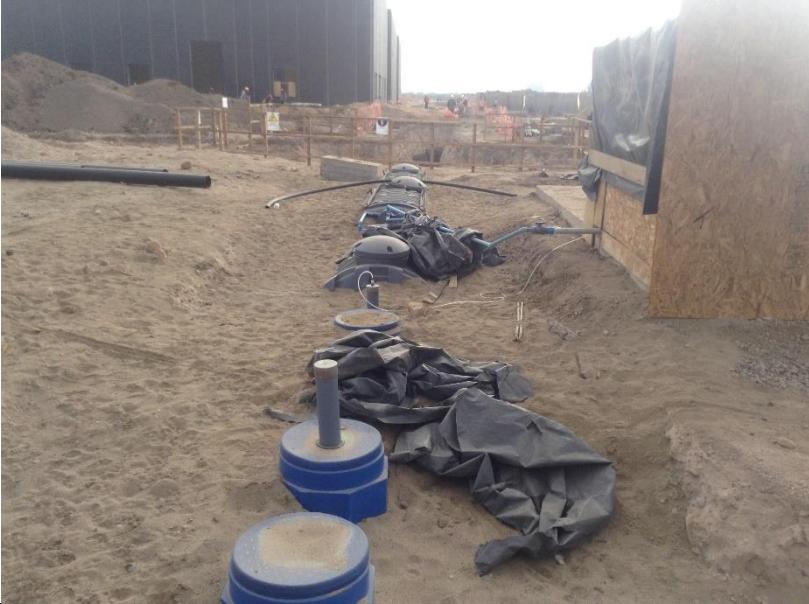
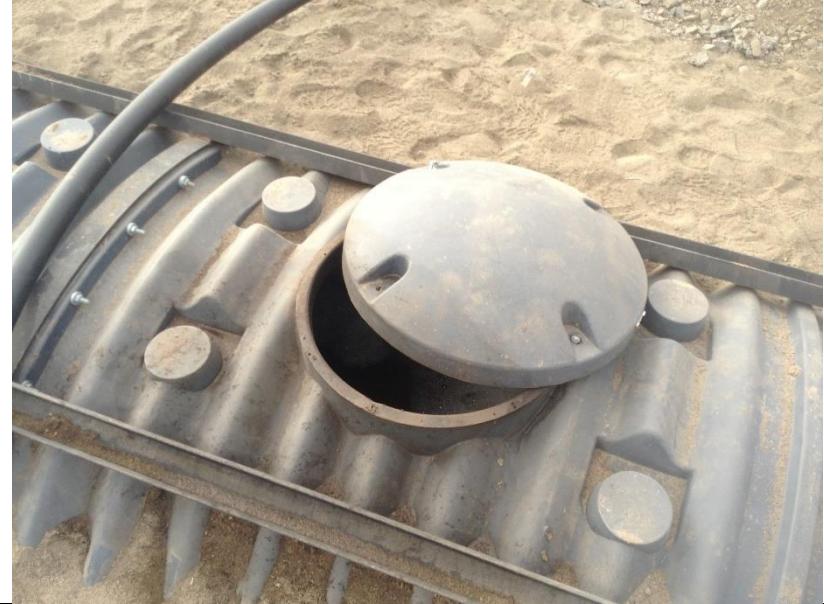
Fotografía 7.	Fecha: 16 de junio de 2022.
Descripción del medio de prueba: Descripción del medio de prueba: Etapa 1 de construcción –Vista de Planta de Tratamiento de Aguas Servidas.	Descripción del medio de prueba: Descripción del medio de prueba: Etapa 1 de construcción –Vista de Planta de Tratamiento de Aguas Servidas (Soplador).

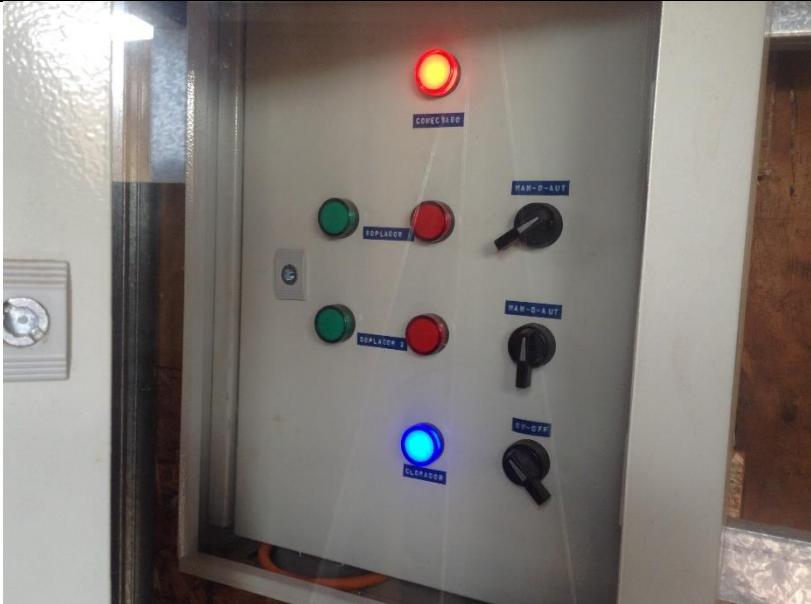
Fotografía 9.

Descripción del medio de prueba: Descripción del medio de prueba: Etapa 1 de construcción –Vista de Planta de Tratamiento de Aguas Servidas (Tablero de Control).

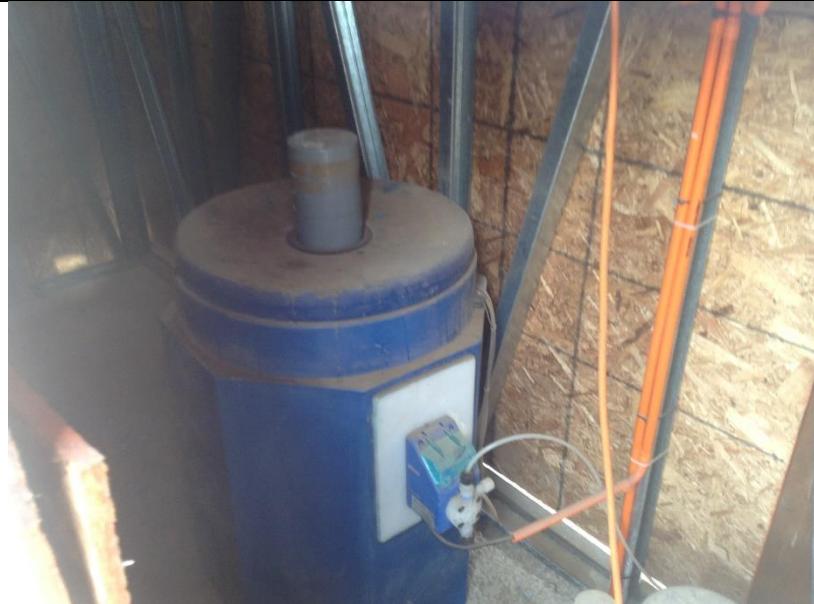
Fotografía 10.

Descripción del medio de prueba: Etapa 1 de construcción –Vista de Planta de Tratamiento de Aguas Servidas (Sistema de Cloración).

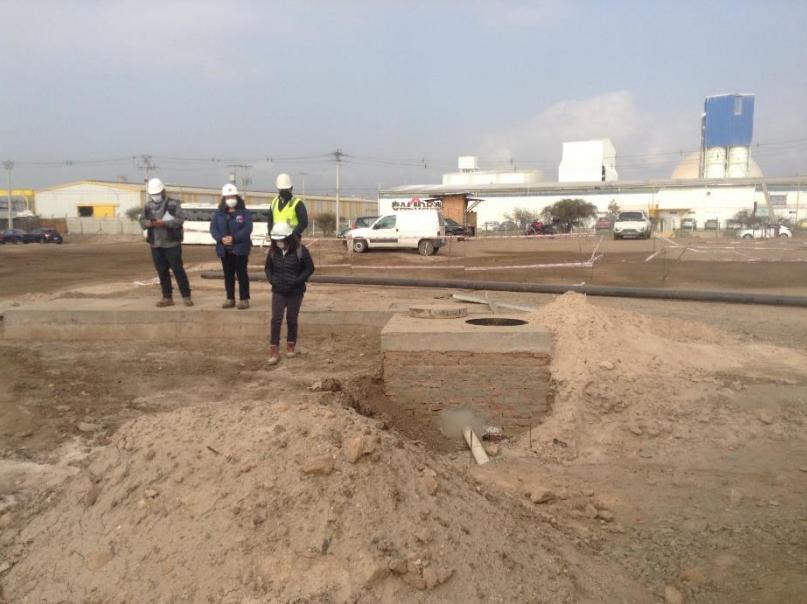
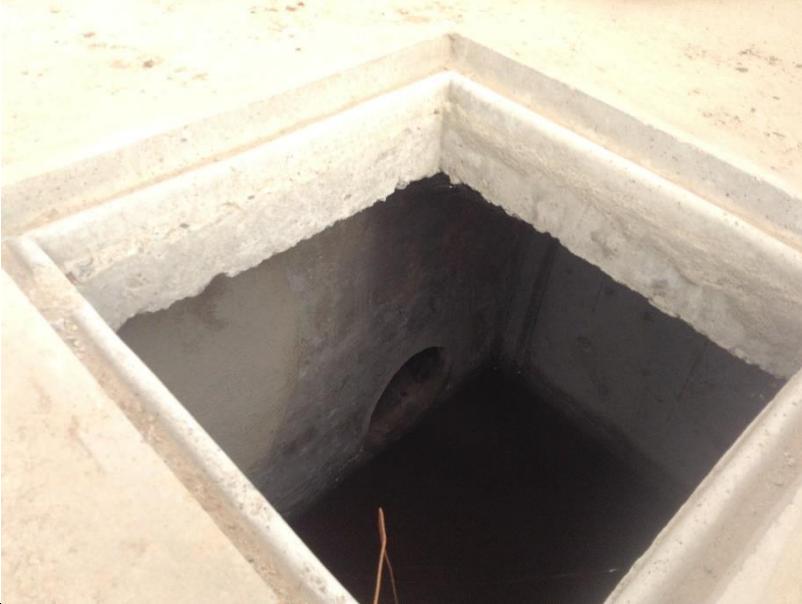
Fotografía 11.	Fecha: 16 de junio de 2022.	Fotografía 12.	Fecha: 16 de junio de 2022.
Descripción del medio de prueba: Descripción del medio de prueba: Etapa 1 de construcción –Vista de Planta de Tratamiento de Aguas Servidas (Cámara de Línea de drenes de infiltración).		Descripción del medio de prueba: Etapa 1 de construcción –Vista de Planta de Tratamiento de Aguas Servidas (Cámara de Línea de drenes de infiltración).

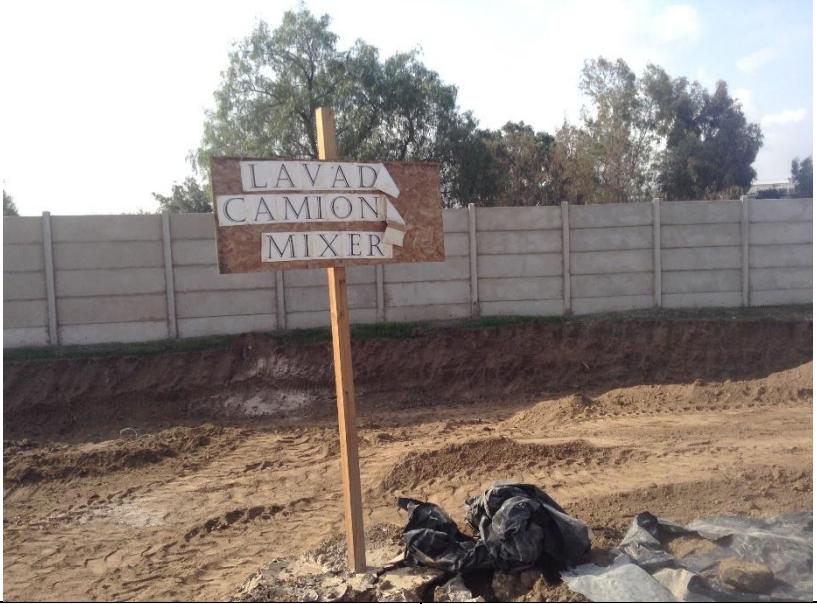
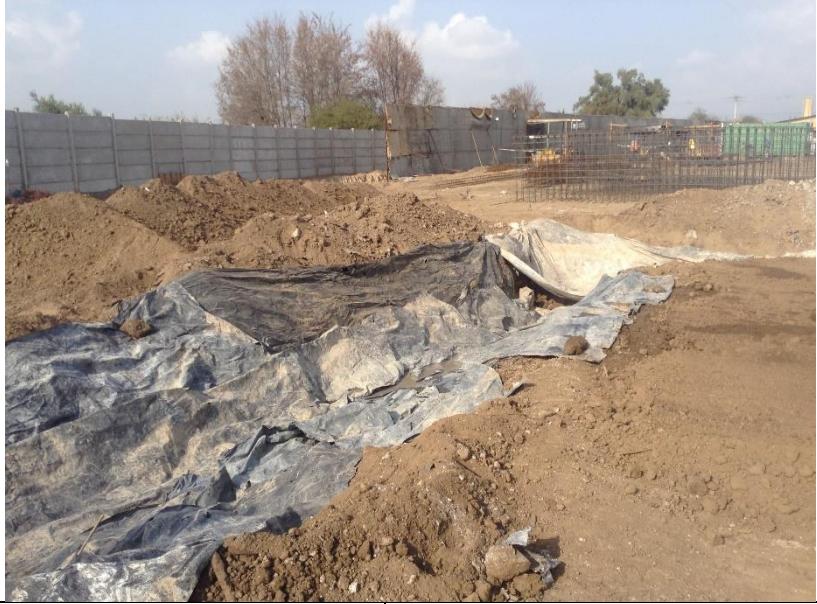
Fotografía 13.	Fecha: 16 de junio de 2022.
Descripción del medio de prueba: Descripción del medio de prueba: Etapa 1 de construcción –Lavado de Camión Mixer	Fotografía 14.
	Fecha: 16 de junio de 2022.
	Descripción del medio de prueba: Etapa 1 de construcción –Lavado de Camión Mixer

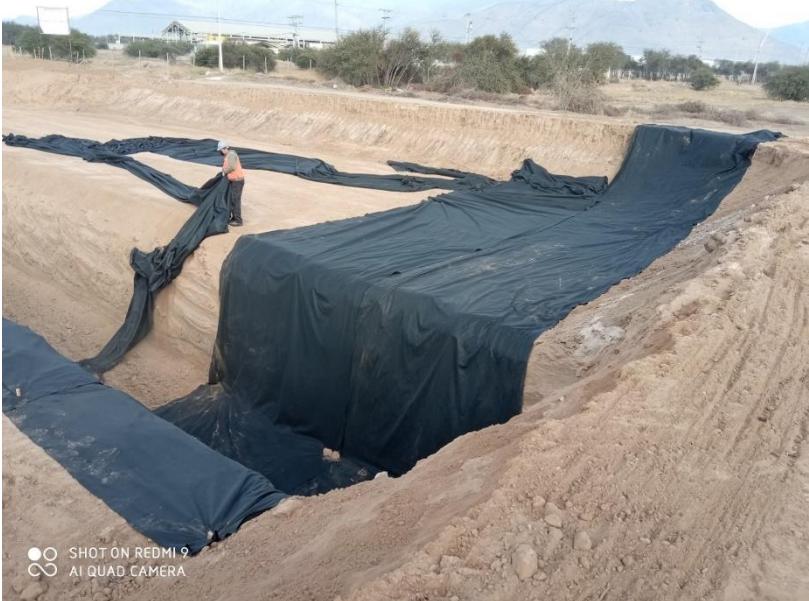
Fotografía 15.

Descripción del medio de prueba: Descripción del medio de prueba: Etapa 1 de construcción – Habilitación de Dren de infiltración de agua lluvia.

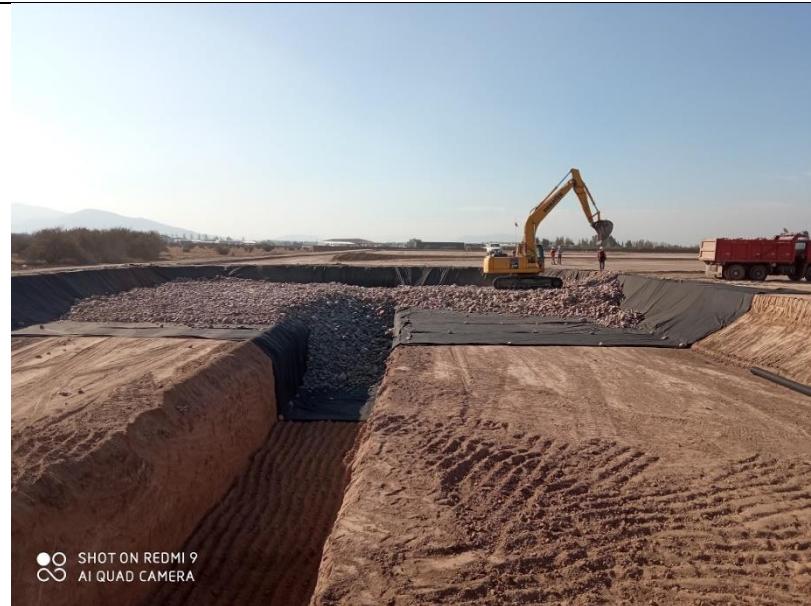
Fotografía 16.

Descripción del medio de prueba: Etapa 1 de construcción – Habilitación de Dren de infiltración de agua lluvia.

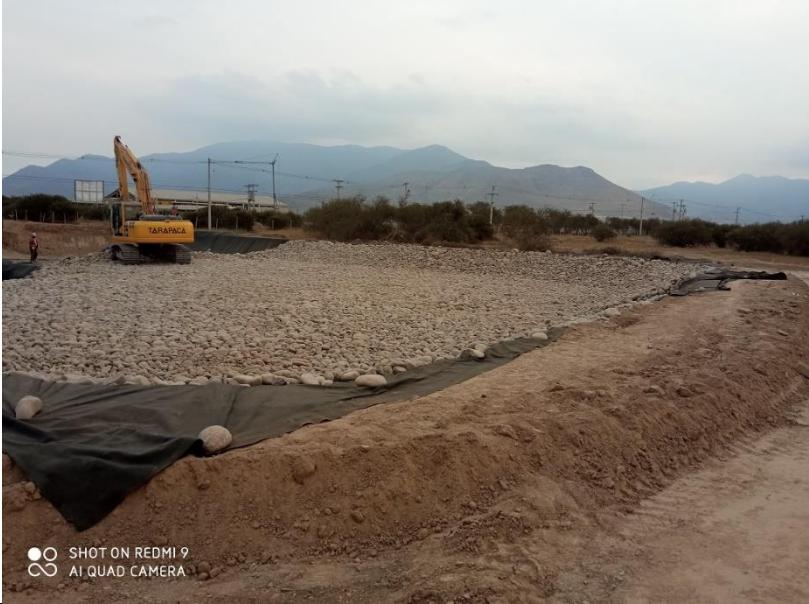
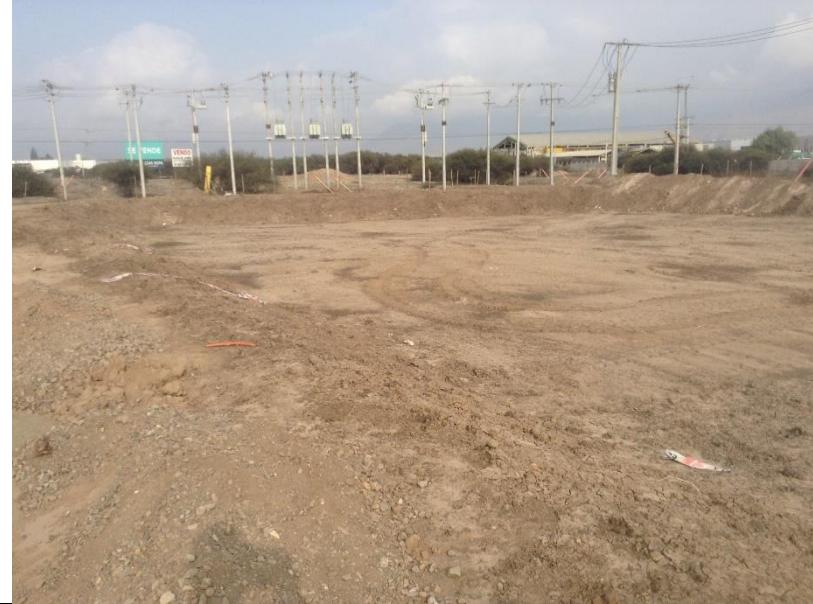
Fotografía 17.	Fecha: 7 de mayo de 2021	Fotografía 18.	Fecha: 16 de junio de 2022
Descripción del medio de prueba: Descripción del medio de prueba: Etapa 1 de construcción – Habilitación de Dren de infiltración de agua lluvia. Fuente: CNA Logística.		Descripción del medio de prueba: Descripción del medio de prueba: Etapa 1 de construcción – Habilitación de Dren de infiltración de agua lluvia.

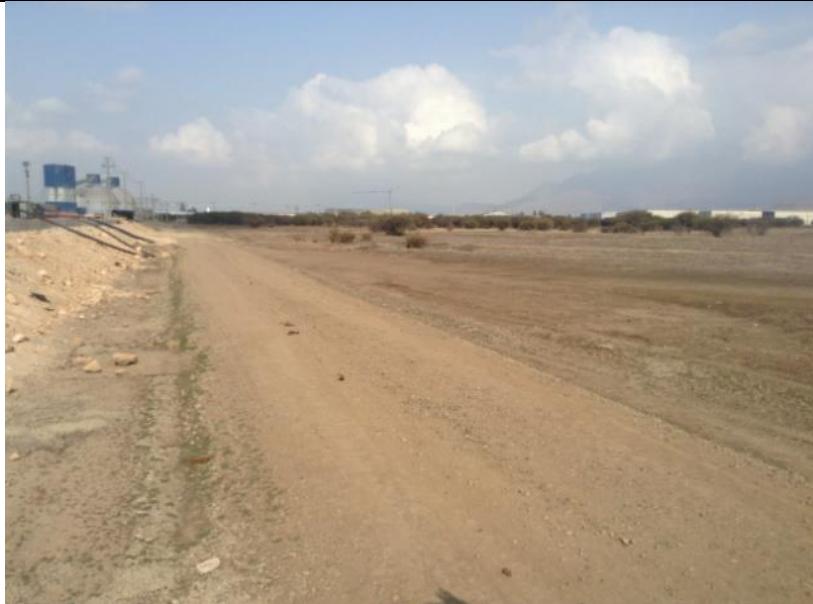
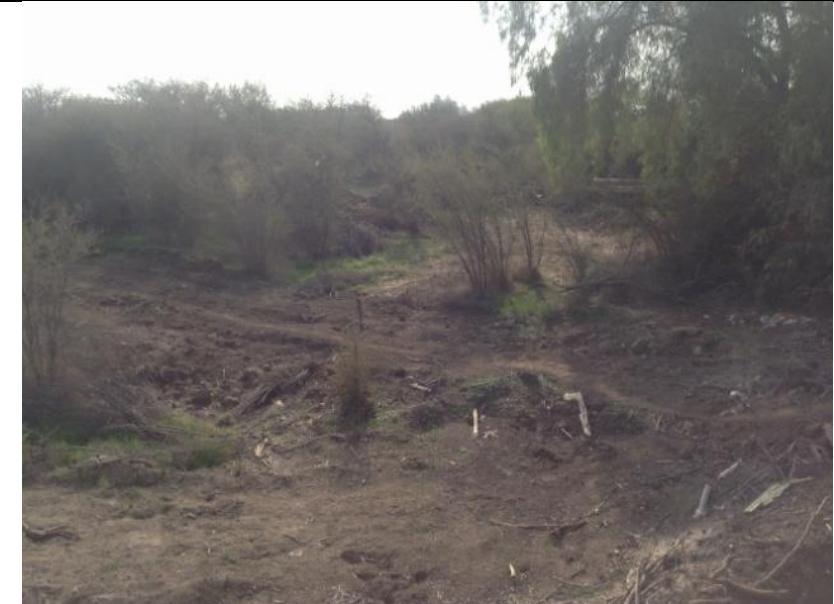
Fotografía 19.	Fecha: 16 de junio de 2022	Fotografía 20.	Fecha: 16 de junio de 2022
Descripción del medio de prueba: Descripción del medio de prueba: Vista desde deslinde sur poniente hacia el curso de la Quebrada Afluente.		Descripción del medio de prueba: Descripción del medio de prueba: Vista desde deslinde nororiente hacia el curso de la Quebrada Oriente.

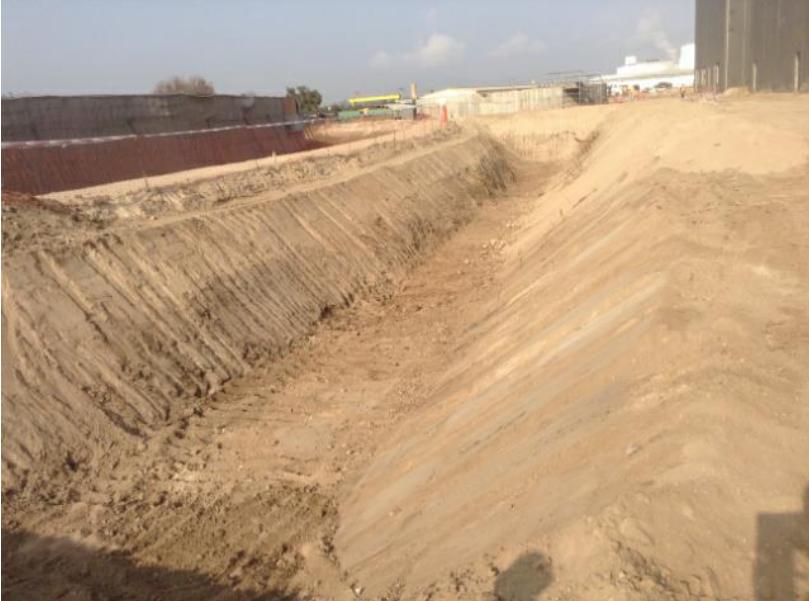
Fotografía 21. Descripción del medio de prueba: Trabajo de Canalización de Quebrada Oriente en sector oriente de la UF.	Fecha: 16 de junio de 2022	Figura 4 Descripción del medio de prueba: Imagen satelital donde en rojo se demarca el curso de la Quebrada Oriente y en azul se demarca el curso de la Quebrada Afluentes. Puntos rojos muestran ubicación donde se captaron las fotografías 19, 20 y 21.	Fuente: Google Earth – CNA Logística

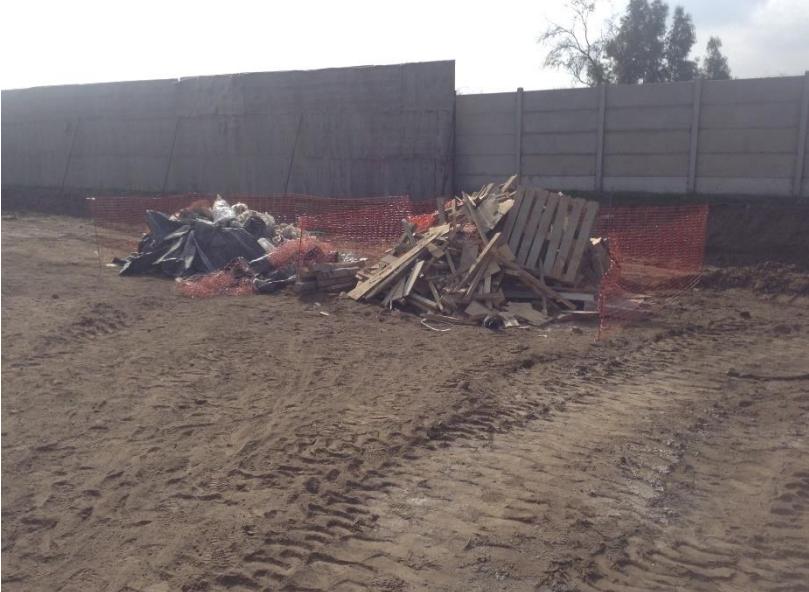
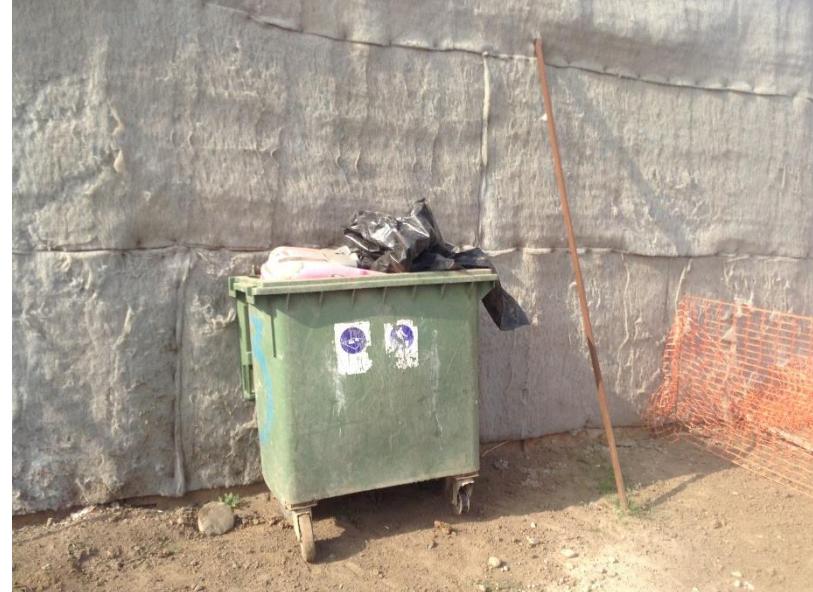
- Respecto al manejo de residuos de construcción, se constataron acopios en los sectores de la obra en uno de ellos, ubicado en el sector norponiente, se evidenció la falta de segregación de residuos constatándose escombros mezclados con madera y plásticos; en tanto, en el otro acopio se constató la segregación de residuos.
- Al respecto, a través del acta de inspección (ANEXO 1) se solicitan los registros de retiro y disposición de residuos peligrosos y no peligrosos generados en la etapa de construcción, punto 5,6 y 7 de los documentos solicitados.

- En la actividad de inspección, se visitó el acopio de residuos domiciliarios observándose contenedor colmatado, por lo que se solicita al titular haga llegar un registro fotográfico fechado y georreferenciado que acredite estado de los contenedores de residuos domiciliarios. El titular en el anexo 10 de su carta de fecha 13 de julio de 2022, presenta el registro fotográfico, verificándose que éstos se encuentran reparados y vacíos.

Fotografía 22.	Fecha: 16 de junio de 2022.	Fotografía 23.	Fecha: 16 de junio de 2022.
Descripción del medio de prueba: Descripción del medio de prueba: Acopio de Residuos de la Construcción.		Descripción del medio de prueba: Contenedor de Residuos Asimilables a Domiciliarios.

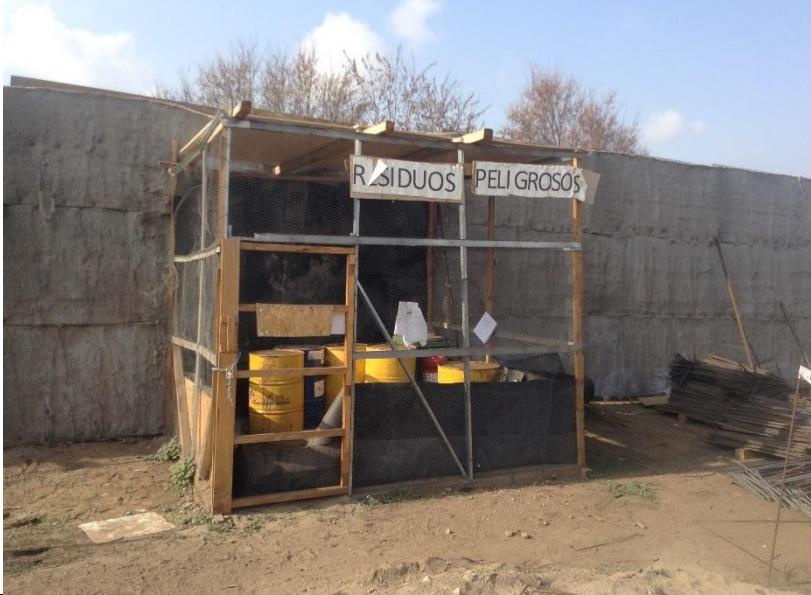
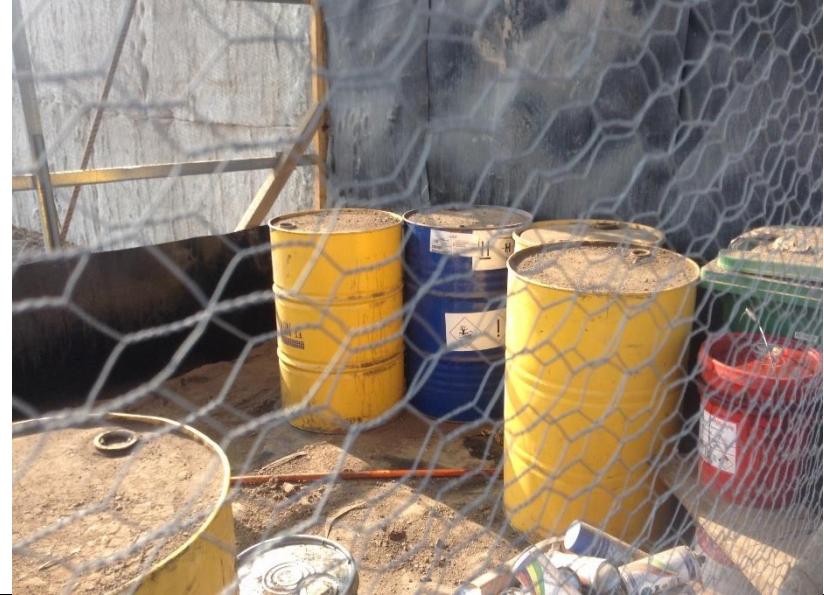
- Respecto de los residuos peligrosos el titular en su anexo 6 presenta registro fotográfico de la existencia de una bodega de residuos peligrosos para etapa de construcción del proyecto, más una bitácora con la identificación de dichos residuos.

<p>Fotografía 24.</p> <p>Descripción del medio de prueba: Bodega de Residuos Peligrosos.</p>	<p>Fotografía 25.</p> <p>Descripción del medio de prueba: Vista interior Bodega de Residuos Peligrosos.</p>
<p>Fecha: 16 de junio de 2022.</p>	<p>Fecha: 16 de junio de 2022.</p>
