INFORME TÉCNICO DE FISCALIZACIÓN AMBIENTAL

DFZ-2022-1166-VIII-RCA

PISCICULTURA CALIBORO STH

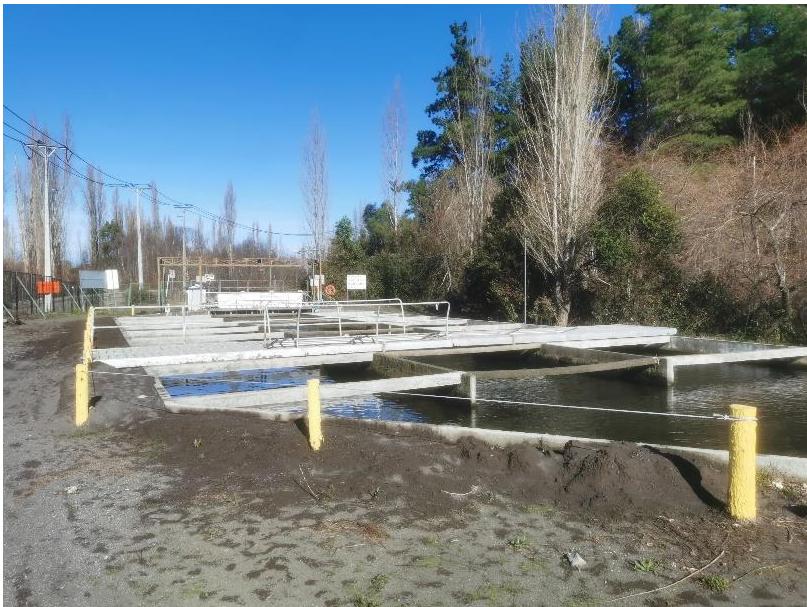
Fotografía 1.

Canal de aducción posterior a sistema de filtro de prensas

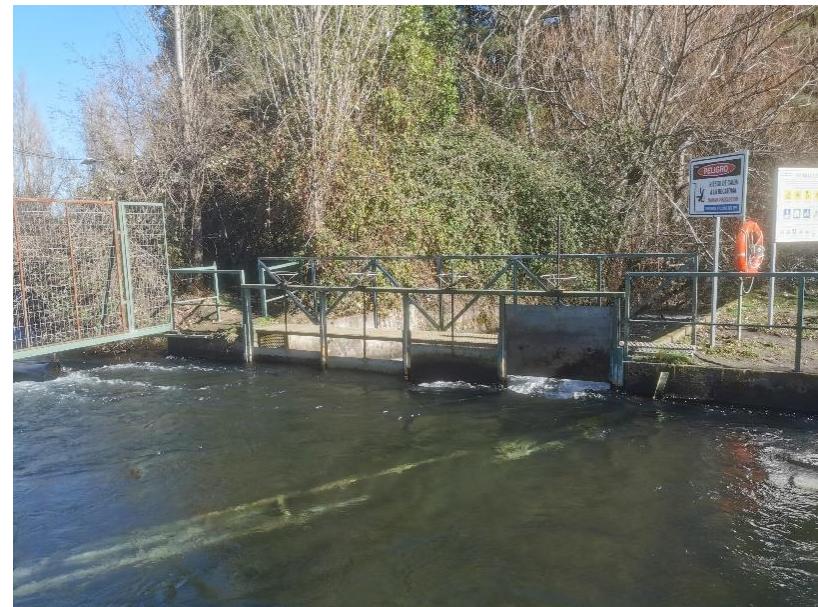
Fotografía 2.

Sistema de compuertas para regular el caudal de ingreso al canal

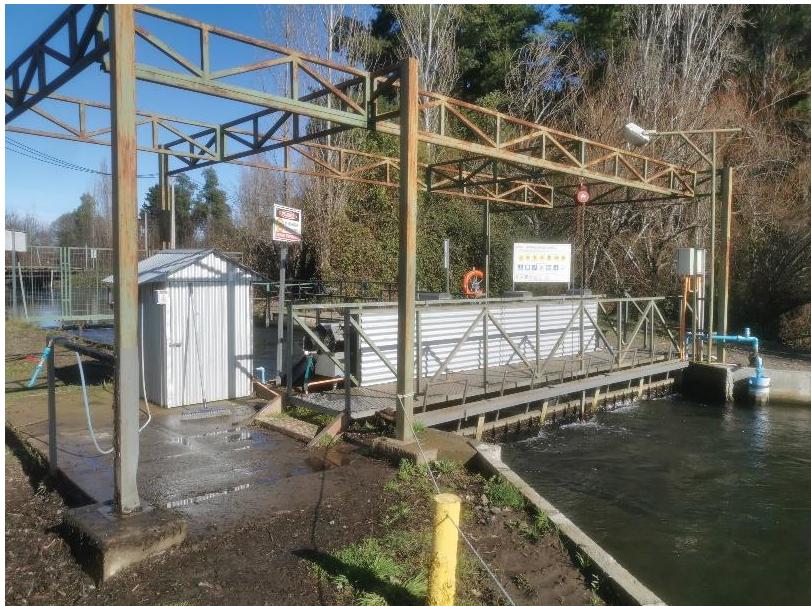
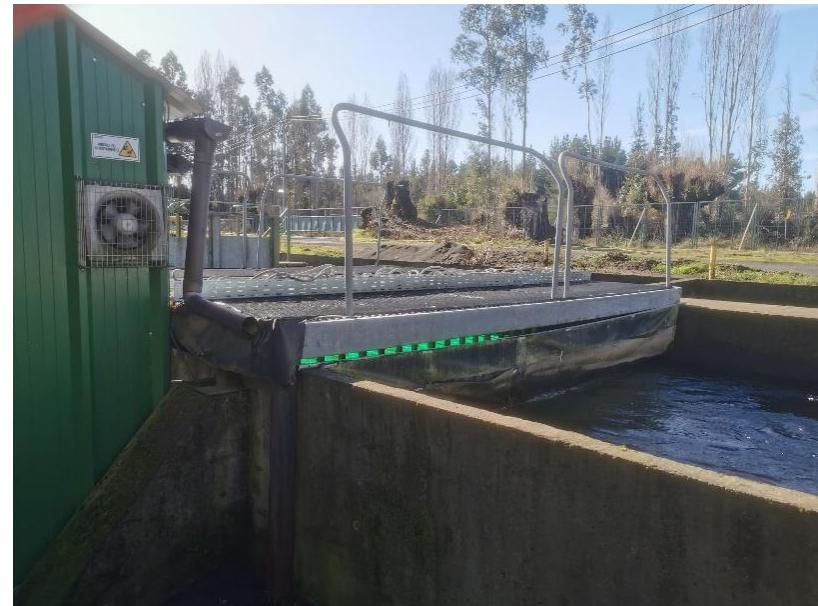
Fotografía 3.	Fecha: 07-07-2022	Fotografía 4.	Fecha: 07-07-2022
Coordenadas UTM WGS84 HUSO 18 S	Norte: 5869876.61 m S Este: 753400.65 m E	Coordenadas UTM WGS84 HUSO 18 S	Norte: 5869942.10 m S Este: 753406.53 m E
Descripción del medio de prueba: Sistema de filtro de prensa en canal de aducción		Descripción del medio de prueba: Sistema de filtro UV en canal de aducción, operativo al momento de la inspección.

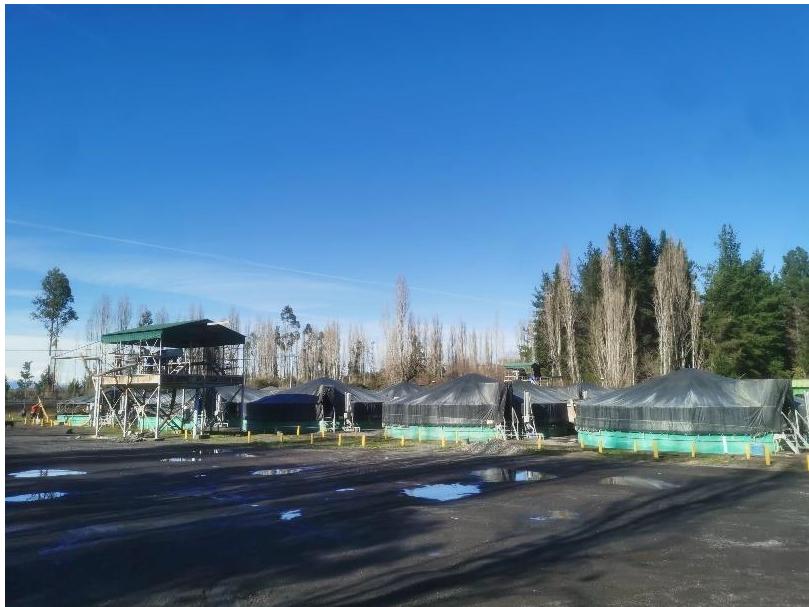
Fotografía 5.

Estanques semienterrados para cría de peces.

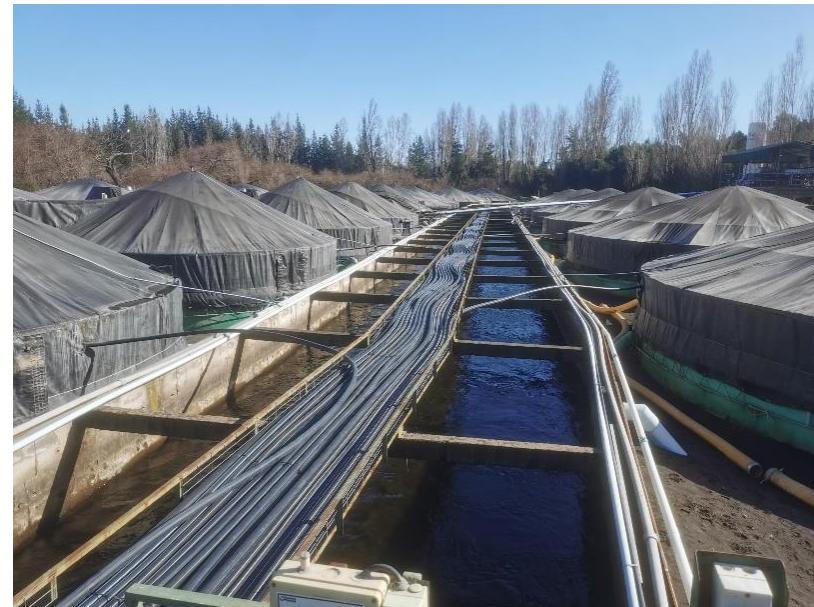
Fotografía 6.

Canal de alimentación de estanques para cría de peces.

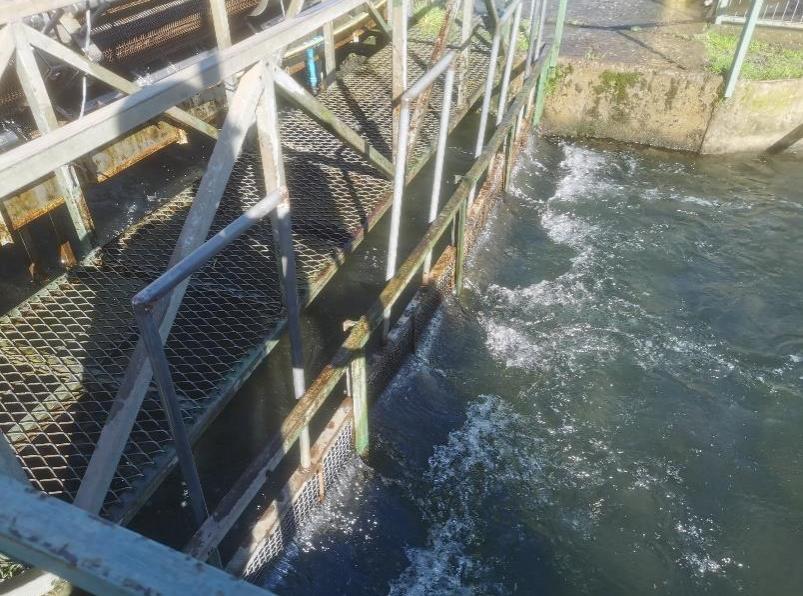
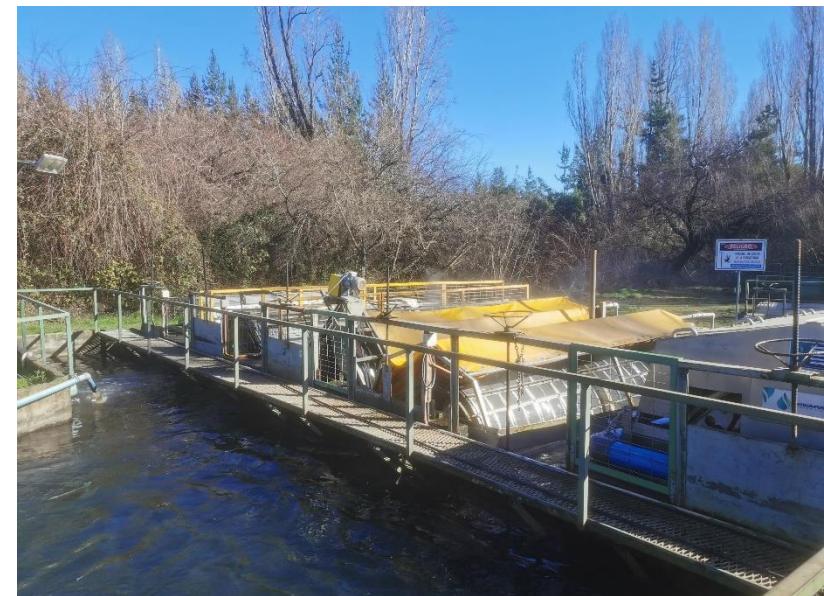
Fotografía 9. Coordenadas UTM WGS84 HUSO 18 S			Fotografía 10. Fecha: 07-07-2022 Coordenadas UTM WGS84 HUSO 18 S		
Descripción del medio de prueba: Sistema de rejillas y filtro de prensa previo a filtros rotatorios.			Descripción del medio de prueba: Sistema de filtros rotatorios en funcionamiento al momento de la inspección (6 de 7).

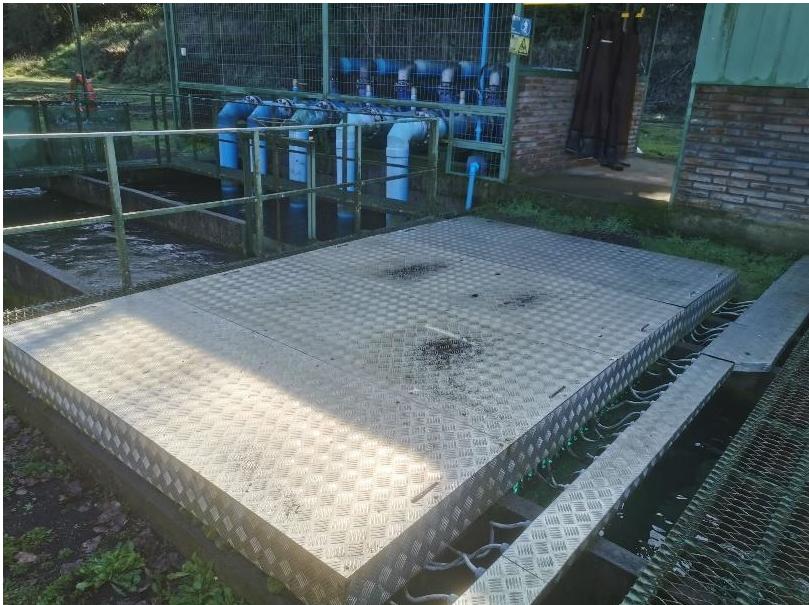
Fotografía 11.

Sistema de desinfección UV posterior a filtros rotatorios, y previo a restitución a río Caliboro.

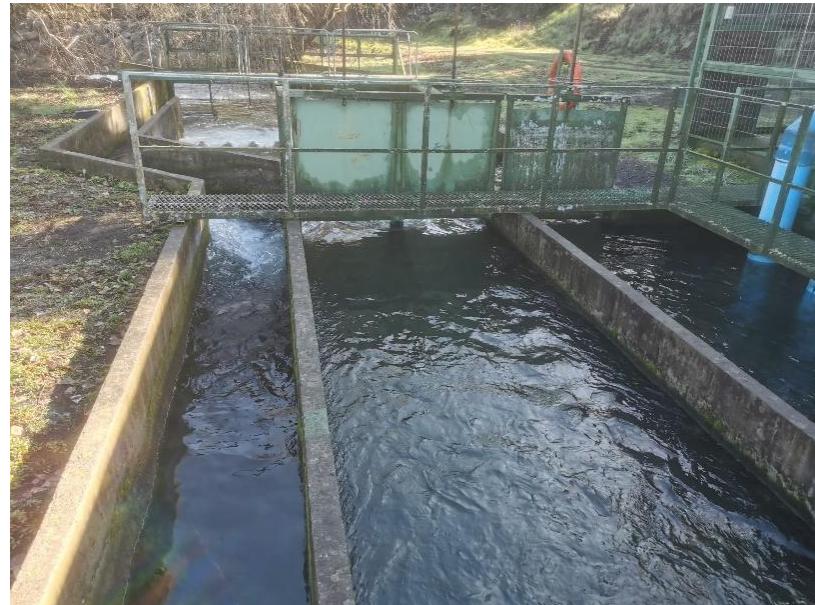
Fotografía 12.

Canal de restitución y pasarela para muestreo de caudal de restitución.

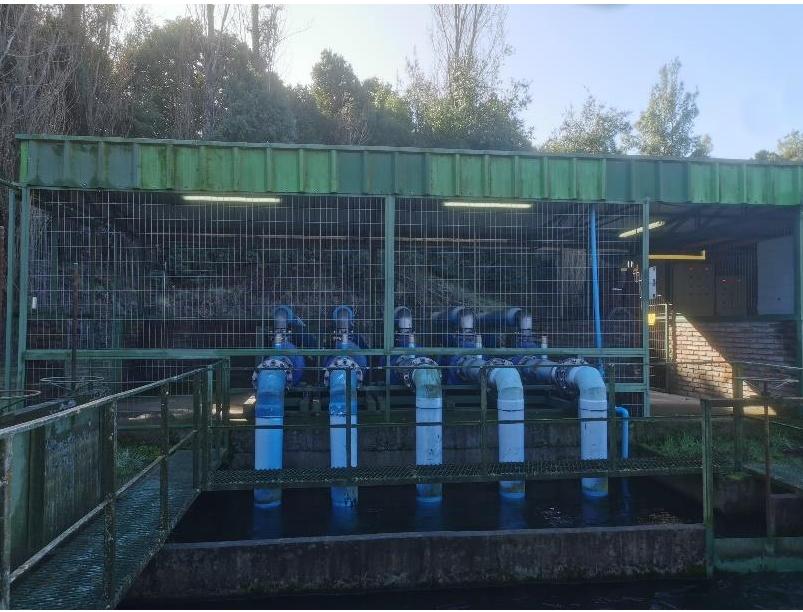
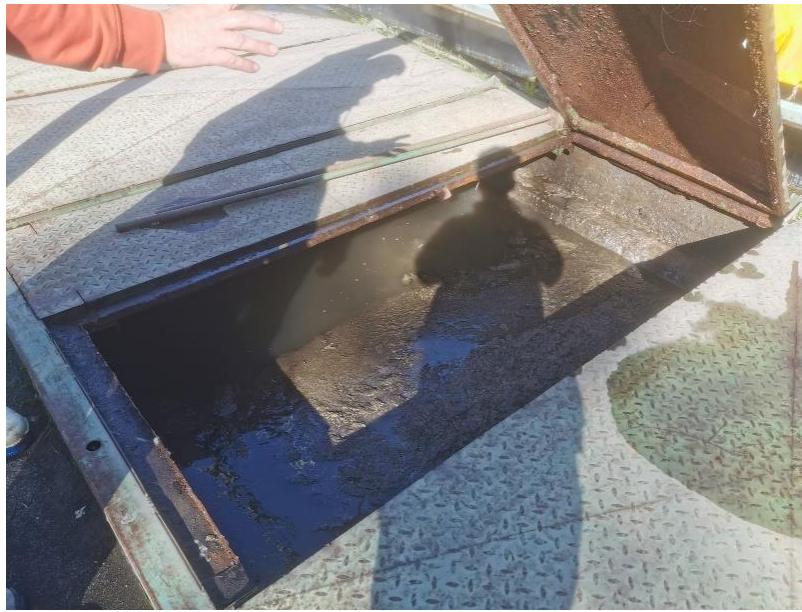
Fotografía 13. Coordenadas UTM WGS84 HUSO 18 S		Fecha: 07-07-2022 Norte: 5870074.22 m S		Fotografía 14. Coordenadas UTM WGS84 HUSO 18 S	
Descripción del medio de prueba: Sistema de bombas para recirculación.		Descripción del medio de prueba: Cámara de lodos provenientes de sistema de recirculación.		Norte: 5870062.69 m S	
				Este: 753200.93 m E

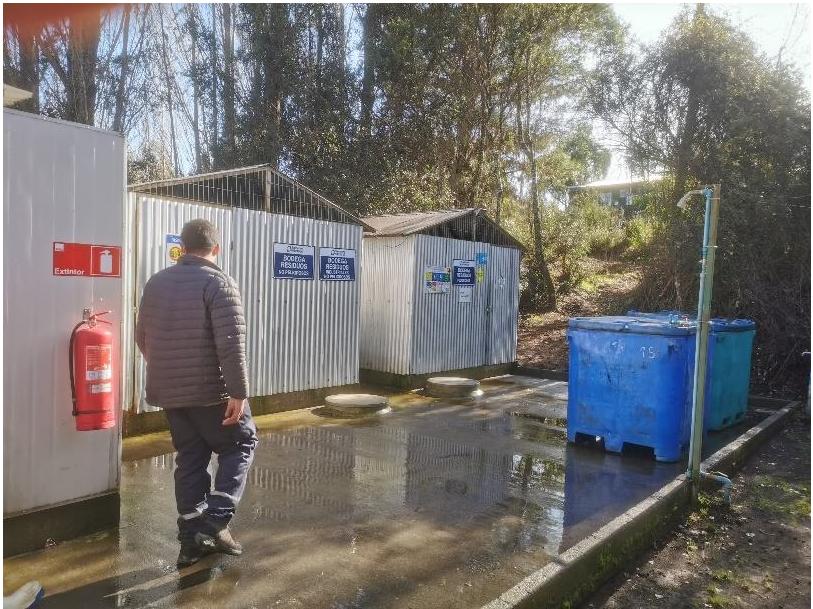
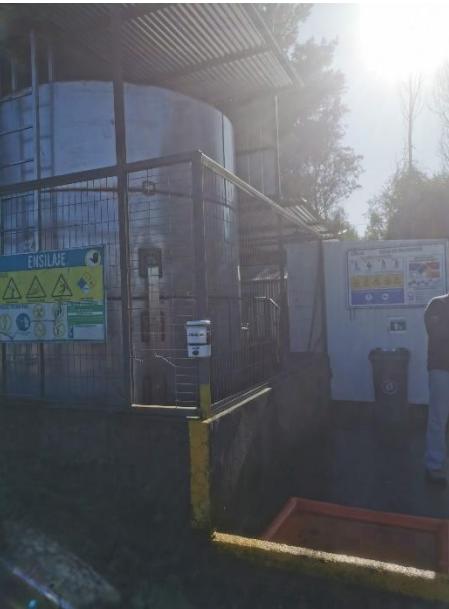
Fotografía 15. Coordinadas UTM WGS84 HUSO 18 S	Fecha: 07-07-2022 Norte: 5870013.96 m S Este: 753422.05 m E	Fotografía 16. Coordinadas UTM WGS84 HUSO 18 S	Fecha: 07-07-2022 Norte: 5870013.96 m S Este: 753422.05 m E
Descripción del medio de prueba: Sector de ensilaje, correspondiente a losa de hormigón con pretil anti derrames.		Descripción del medio de prueba: Estanque de acero inoxidable en área de ensilaje, con pretil anti derrames.
