**INFORME TÉCNICO DE FISCALIZACIÓN AMBIENTAL**

**TECK CARMEN DE ANDACOLLO**

**DFZ-2022-1778-IV-PPDA**

**Agosto 2022**

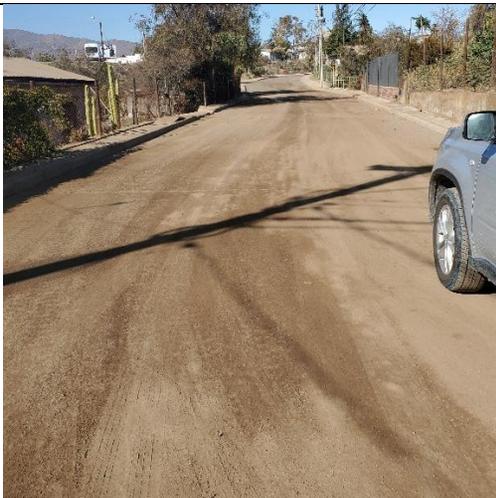
**Fotografía 1.**

- b. Para el día de inspección están comprometidas las calles del sector Chepiquilla, Churumata y El Curque.
- c. Se visitaron las calles Estefanía Ibáñez, la cual se observó barrida y humectada con material particulado sedimentado; Calle Rodelinda Alvarado, se observó barrida sin embargo se constató que hay tramos con mucho sedimento (Barro); Calle Samuel Castillo, se observó barrida, con poca humectación y tramos con mucho sedimento. Calle Punta arenas se observó la presencia de la maquina barredora y sectores con capa de sedimento muy gruesa (Barro) que la barredora no es capaz de retirar.  
Calle Bellavista se observó barredora, poca humectación y sectores con gruesa capa de sedimento; Calle Gabriel Castillo, se observó tramos con gruesa capa de sedimento que la barredora no es capaz de retirar. Calle Luis Miranda, se observó gran cantidad de material sedimentado.

**Descripción del medio de prueba:** Calle Rodelinda Alvarado se observó barrida sin embargo se constató que hay tramos con mucho sedimento (Barro)

- d. Debido a que se constató que producto de las últimas lluvias hay gran cantidad de barro acumulado y que la acción de la maquina barredora es insuficiente, se solicitó al titular realizar una limpieza manual a fin de levantar el barro de las calles y así facilitar el barrido por parte de la maquina barredora.

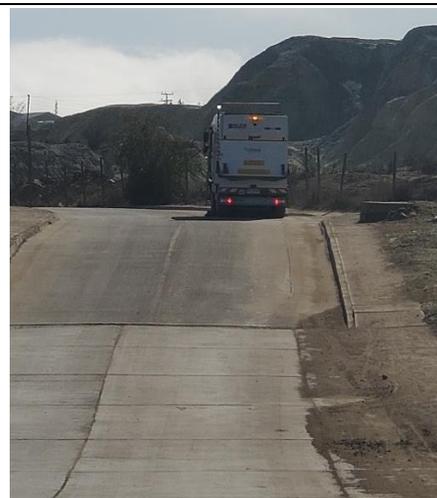
**Fotografía 2**

**Descripción del medio de prueba:** Calle Punta arenas, se observó barredora, y tramos con gruesa capa de sedimentos.

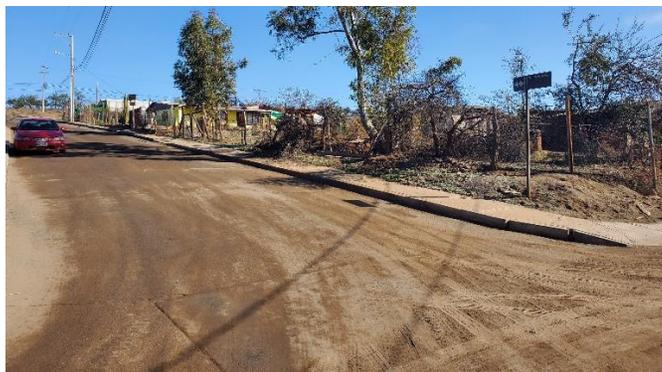
**Fotografía 3.**

**Descripción del medio de prueba:** Calle Estefanía Ibáñez, se observa humectado y material particulado sedimentado.

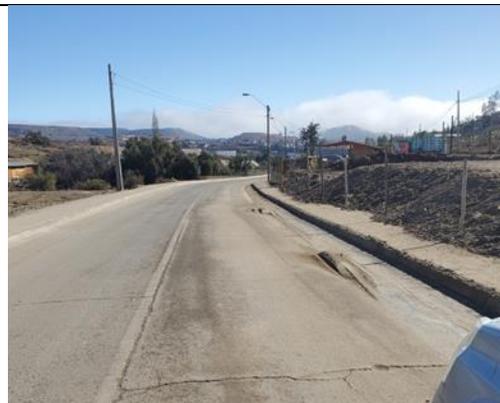
**Fotografía 4.**

**Descripción del medio de prueba:** Calle Punta arenas, se observó barredora, y tramos con gruesa capa de sedimentos.

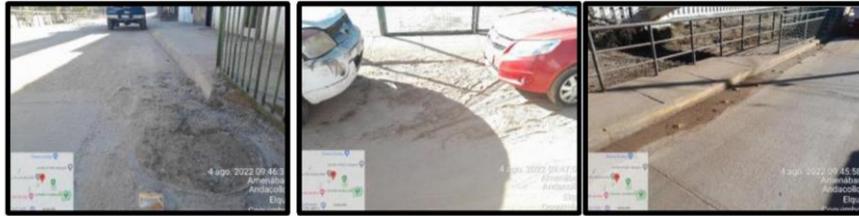
**Fotografía 5.**

**Descripción del medio de prueba:** Informe remitido por el titular, se observan las calles Amenábar y Luis Miranda Ansieta antes de los trabajos de limpieza manual.

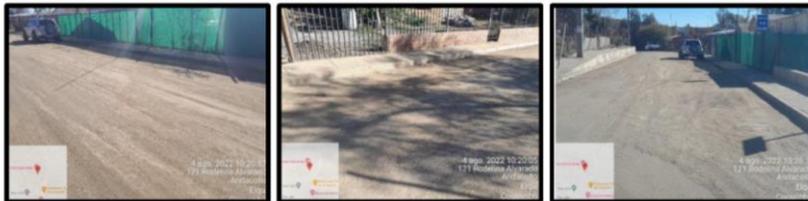
**Fotografía 7.**

**Descripción del medio de prueba:** Informe remitido por el titular, se observa la calle Rodelinda Alvarado antes de los trabajos de limpieza manual.

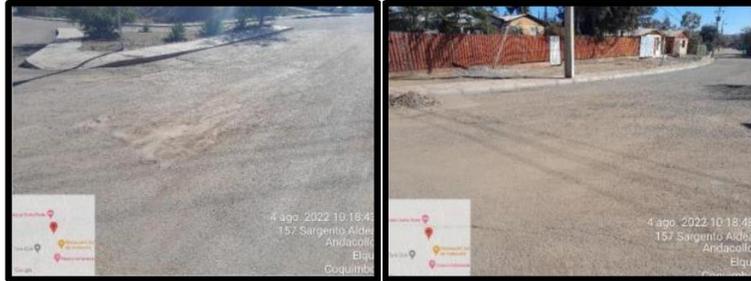
**Fotografía 9.**

**Descripción del medio de prueba:** Informe remitido por el titular, se observa la calle Samuel Castillo antes de los trabajos de limpieza manual.

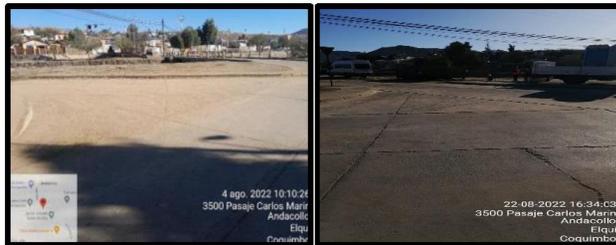
**Fotografía 11.**

**Descripción del medio de prueba:** Informe remitido por el titular, se observa la calle Punta Arenas antes y después de los trabajos de limpieza manual.

**Día 22-08-2022, limpieza calle Punta arenas, se retiró 8 carretilladas de sedimentos.**

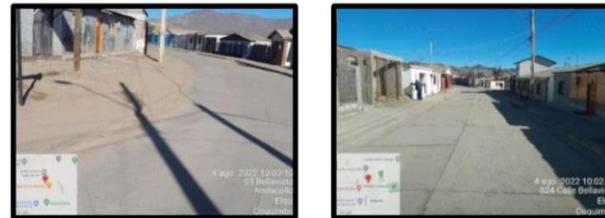
**Fotografía 12.**

**Descripción del medio de prueba:** Informe remitido por el titular, se observa la calle Bellavista antes de los trabajos de limpieza manual.
