## INFORME TÉCNICO DE FISCALIZACIÓN AMBIENTAL

### Programa de Cumplimiento

EDIFICIO  
FRAY MONTALVA 110 – LAS CONDES

DFZ-2022-2932-XIII-PC

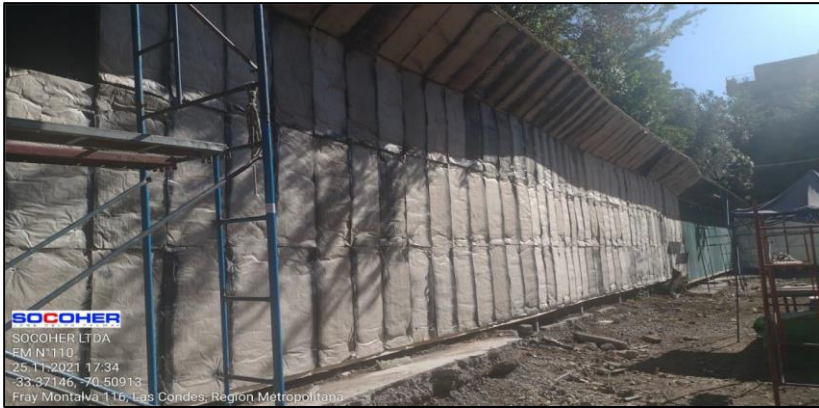
Fotografía 1

Descripción del medio de prueba: Labor de construcción de pantalla acústica perimetral.

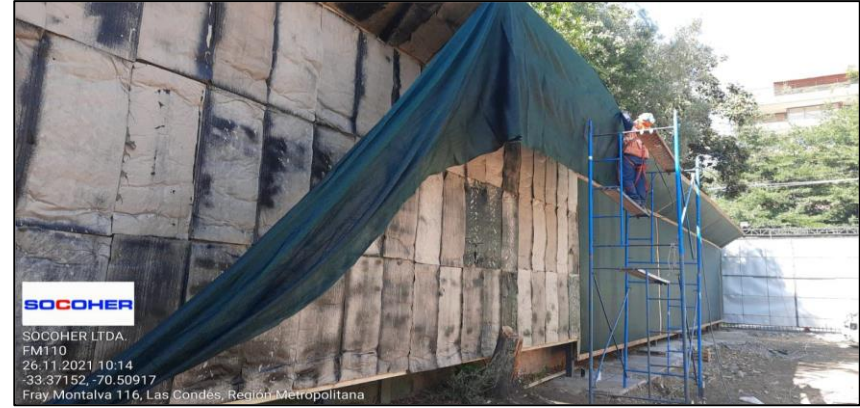
Fotografía 2

Descripción del medio de prueba: Labor de construcción de pantalla acústica perimetral.

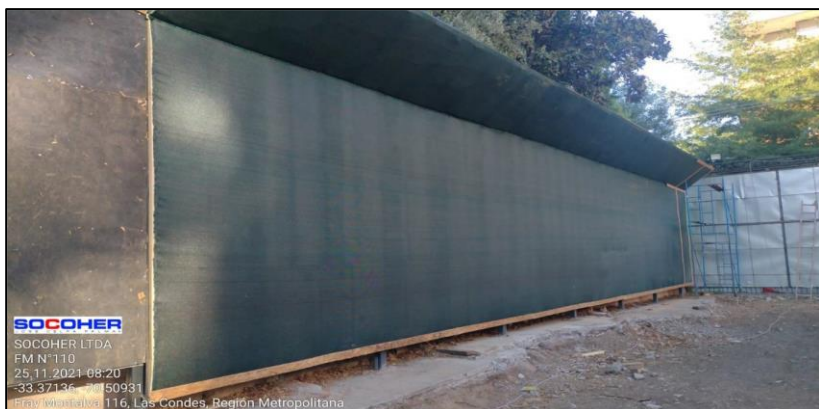
**Fotografía 3**

**Descripción del medio de prueba:** Labor de construcción de pantalla acústica perimetral.

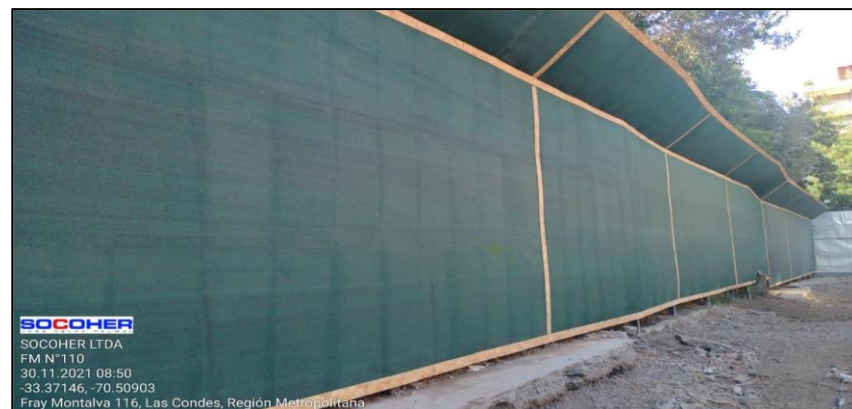
**Fotografía 4**

**Descripción del medio de prueba:** Pantalla acústica perimetral – deslinde sur.

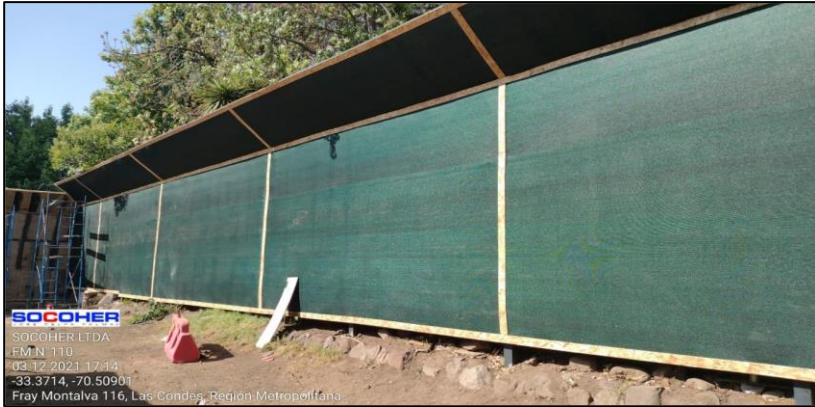
**Fotografía 5**

**Descripción del medio de prueba:** Pantalla acústica perimetral – Deslinde oriente.

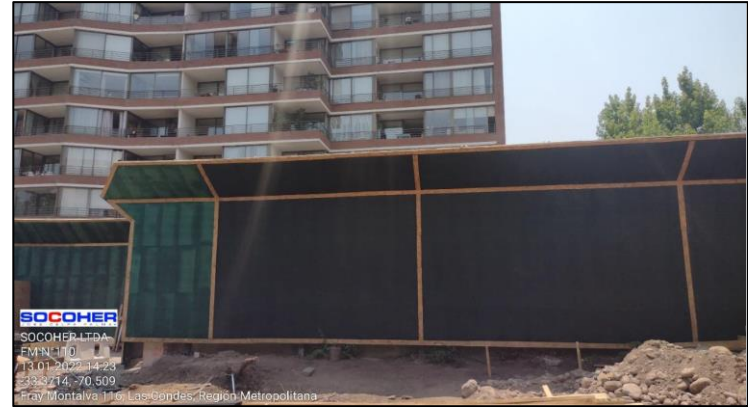
**Fotografía 6**

**Descripción del medio de prueba:** Pantalla acústica perimetral – Deslinde norte.

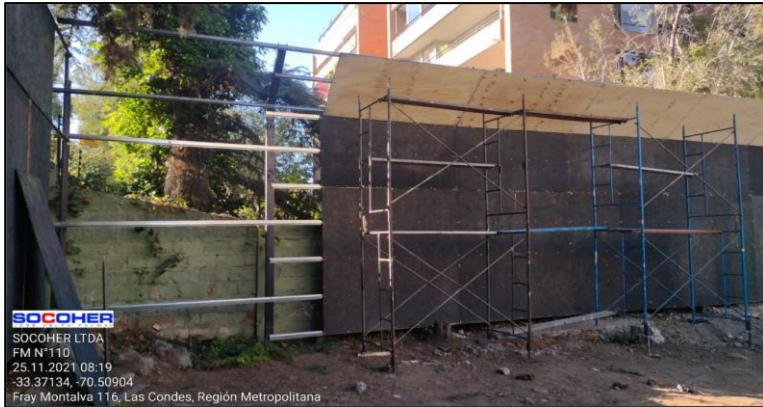
**Fotografía 7**

**Descripción del medio de prueba:** Labor de construcción de pantalla acústica perimetral.

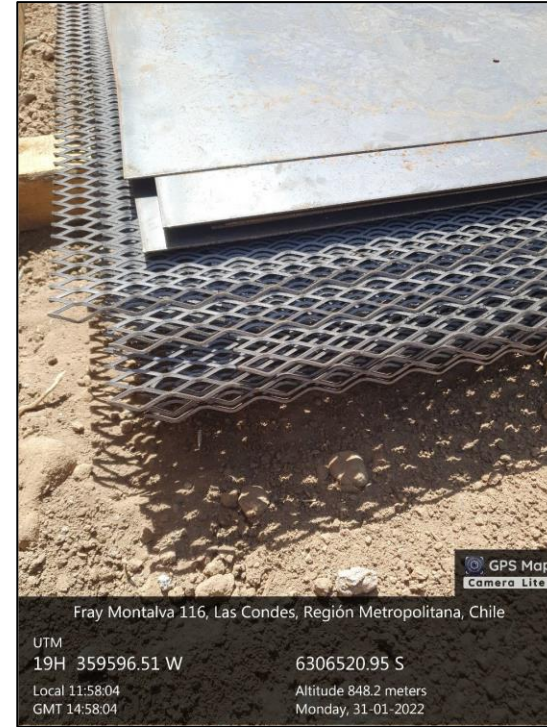
<b>Fotografía 9</b>	<b>Fecha:</b> 10/12/2021	<b>Fotografía 10</b>	<b>Fecha:</b> 31/01/2022
<b>Descripción del medio de prueba:</b> Sin descripción.		<b>Descripción del medio de prueba:</b> Detalle de materiales para encierro acústico de generador eléctrico.

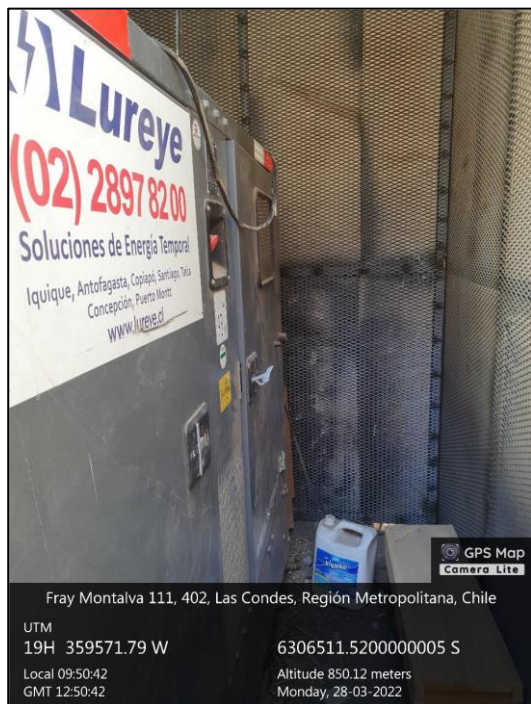
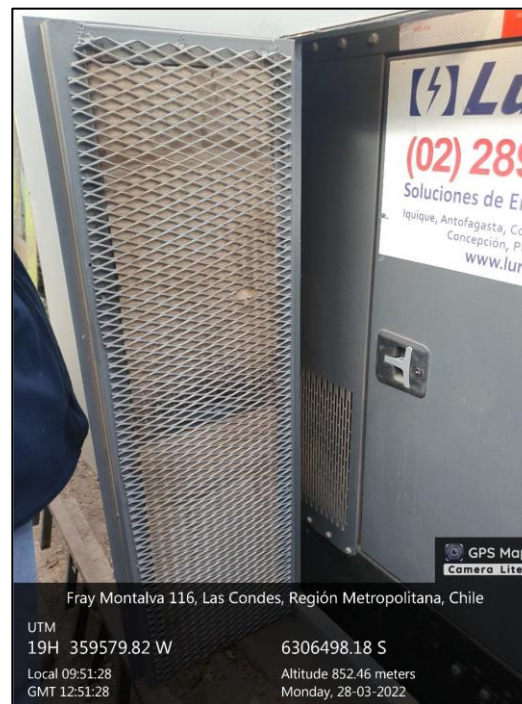
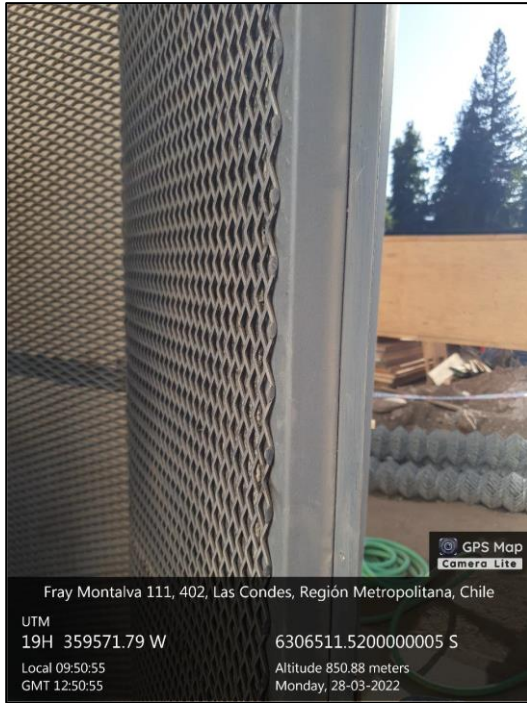
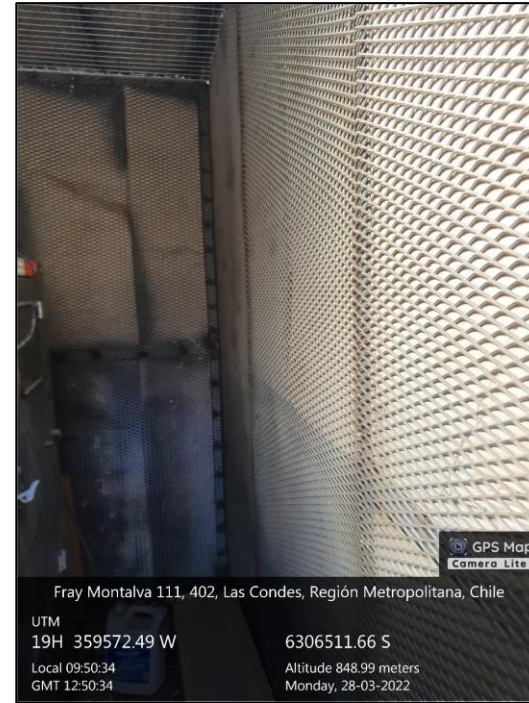
<b>Fotografía 11</b>	<b>Fecha:</b> 28/03/2022	<b>Fotografía 12</b>	<b>Fecha:</b> 28/03/2022
<b>Descripción del medio de prueba:</b> Detalle interior de encierro acústico de generador eléctrico.		<b>Descripción del medio de prueba:</b> Detalle interior de encierro acústico de generador eléctrico.

**Descripción del medio de prueba:** Detalle interior de encierro acústico de generador eléctrico.

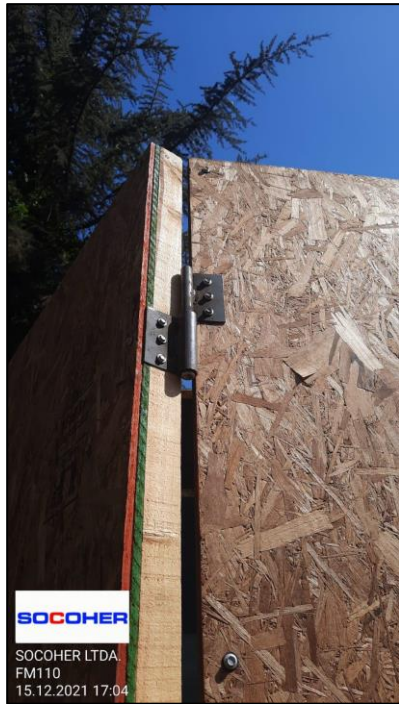
**Fotografía 15**

**Descripción del medio de prueba:** Detalle constructivo de barrera acústica móvil.

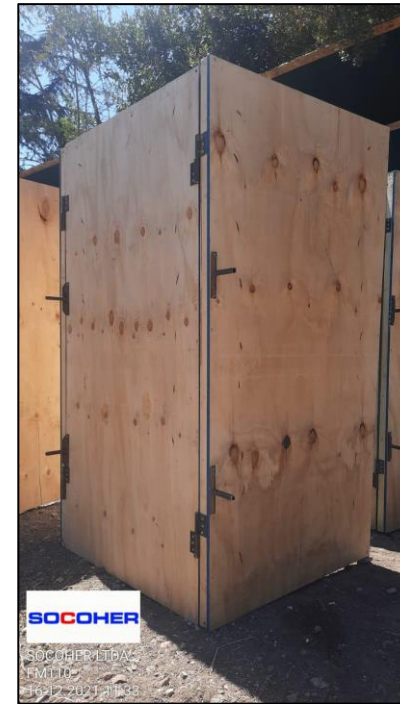
**Fotografía 16**

**Descripción del medio de prueba:** Detalle de barrera acústica móvil.

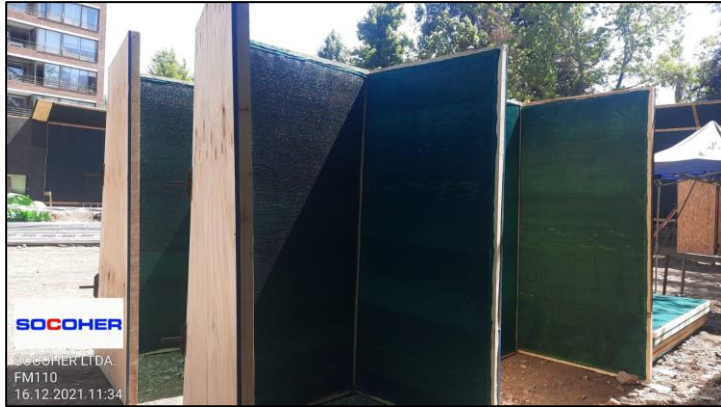
**Fotografía 17**

**Descripción del medio de prueba:** Detalle constructivo de barrera acústica móvil.

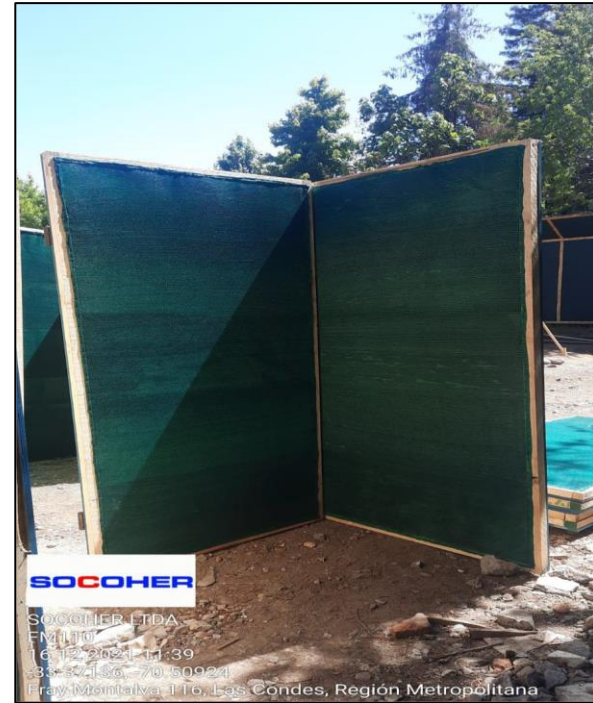
**Fotografía 18**

**Descripción del medio de prueba:** Detalle constructivo de barrera acústica móvil.

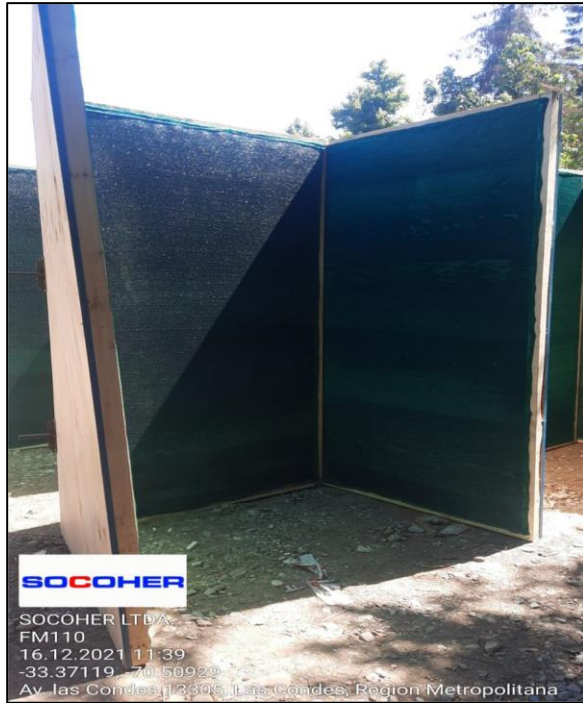
Fotografía 19

Descripción del medio de prueba: Detalle constructivo de barrera acústica móvil.

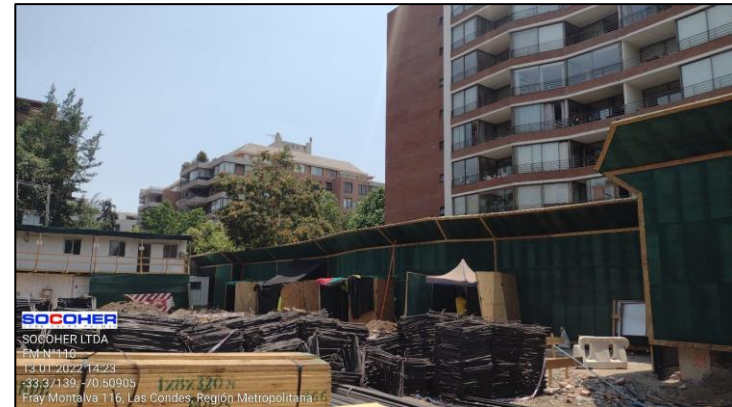
Fotografía 20

Descripción del medio de prueba: Uso de barreras acústicas en labores de socialzado.

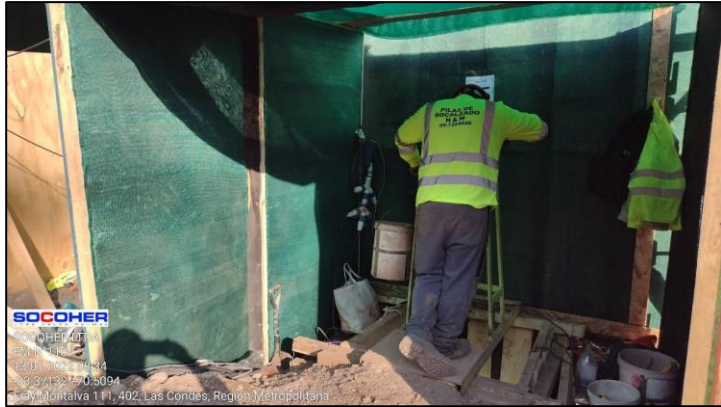
Fotografía 21

Descripción del medio de prueba: Uso de barreras acústicas en labores de socialzado.

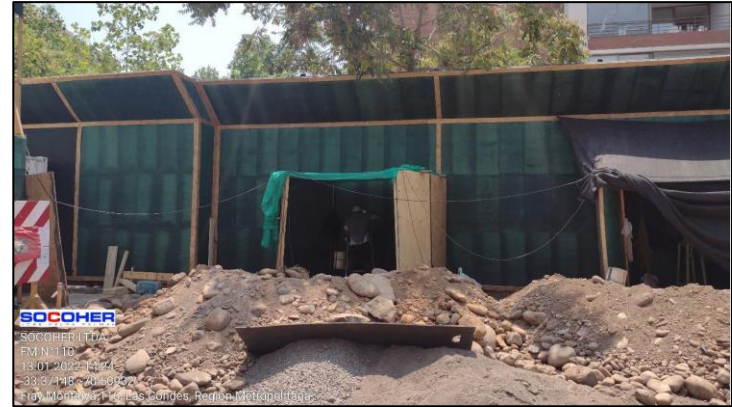
Fotografía 22

Descripción del medio de prueba: Uso de barreras acústicas en labores de socialzado.

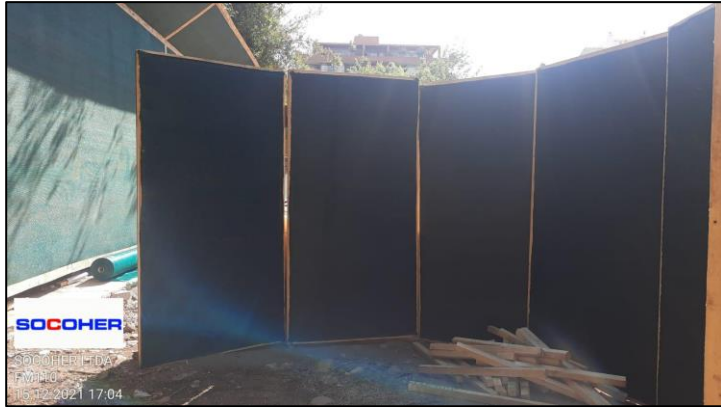
**Fotografía 23**

**Descripción del medio de prueba:** Detalle constructivo barreras acústicas.

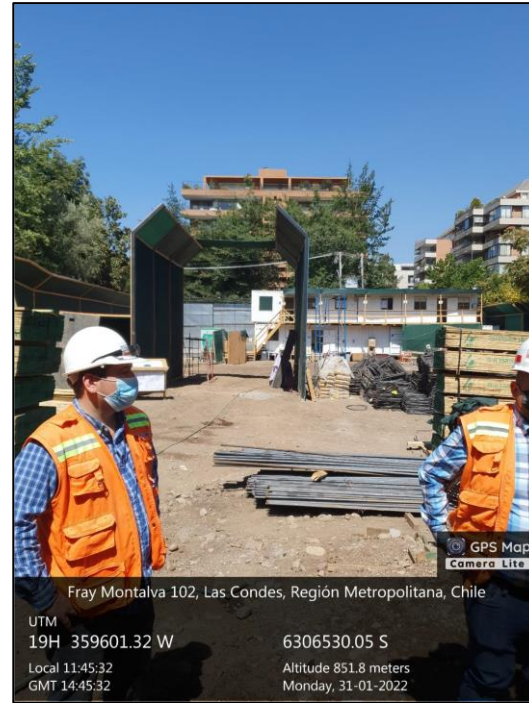
**Fotografía 24**

**Descripción del medio de prueba:** Túnel acústico para bomba hormigonera para socialzado.

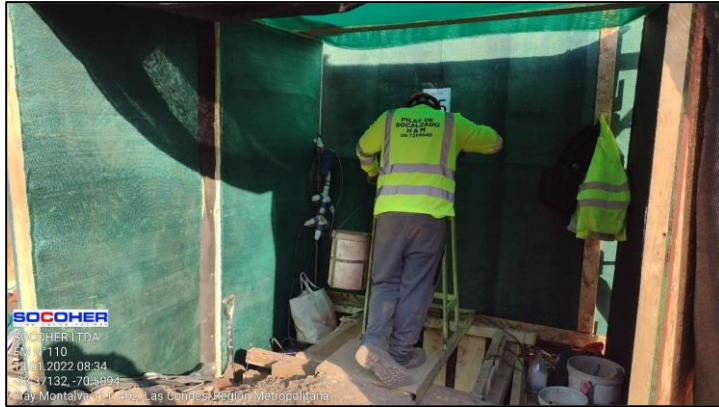
Fotografía 25

Descripción del medio de prueba: Uso de barreras acústicas en labores de socialzado.

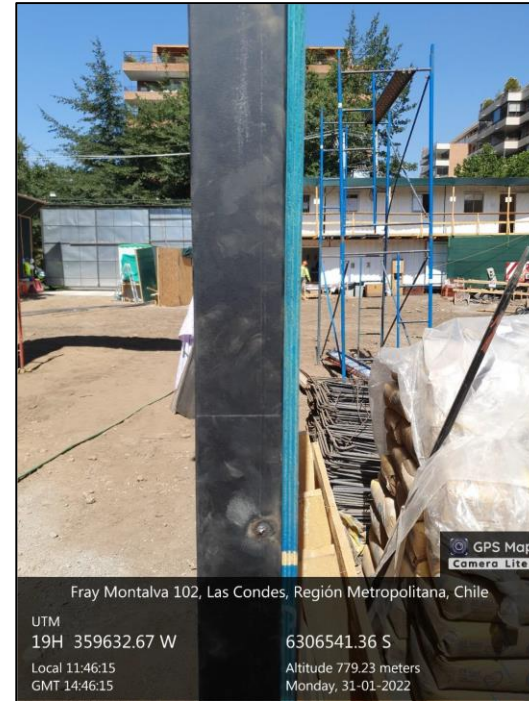
Fotografía 26

Descripción del medio de prueba: Detalle constructivo de túnel acústico de bomba hormiguera.

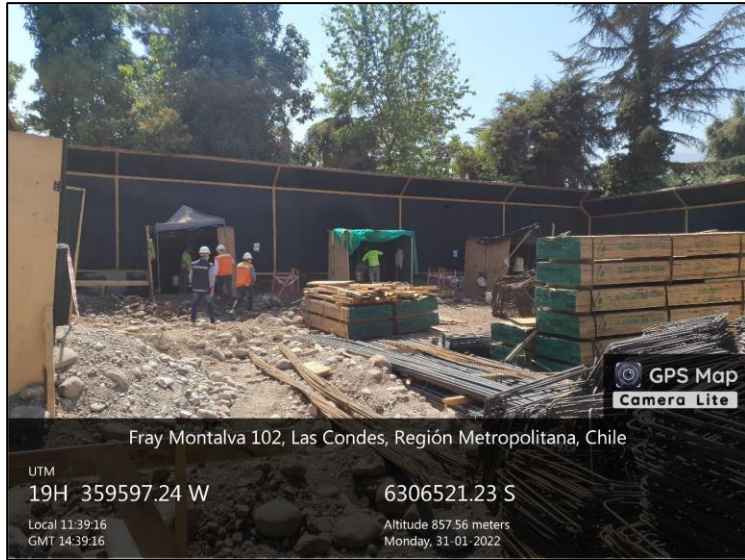
**Fotografía 27**

**Descripción del medio de prueba:** Uso de barreras acústicas en labores de socialzado.

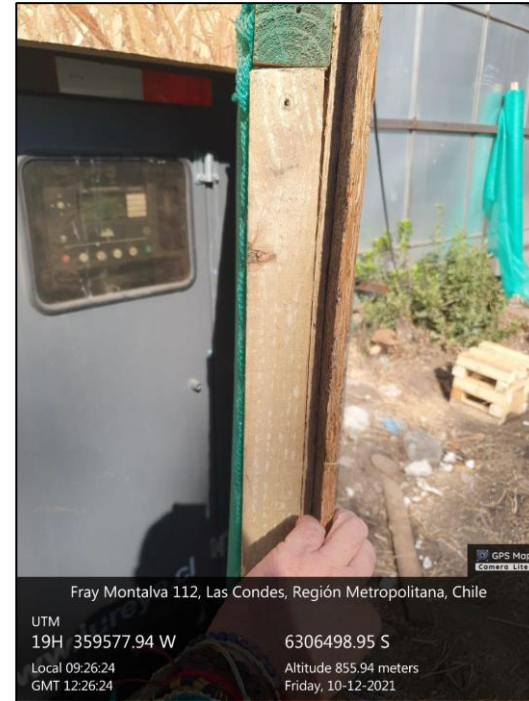
**Fotografía 28**

**Descripción del medio de prueba:** Detalle de insonorización provisoria de generador eléctrico.

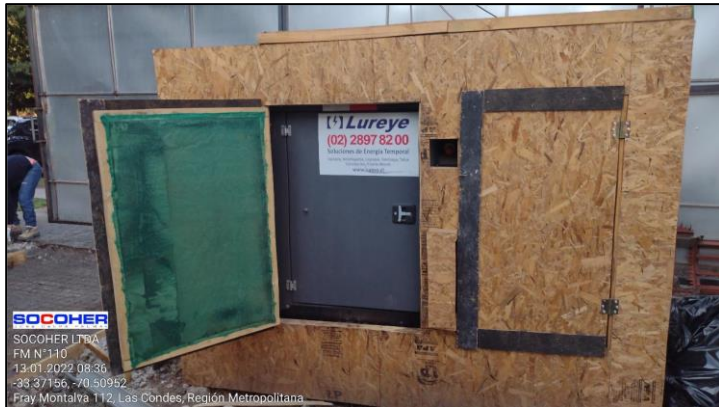
Fotografía 29

Descripción del medio de prueba: Encierro provisorio de generador eléctrico.

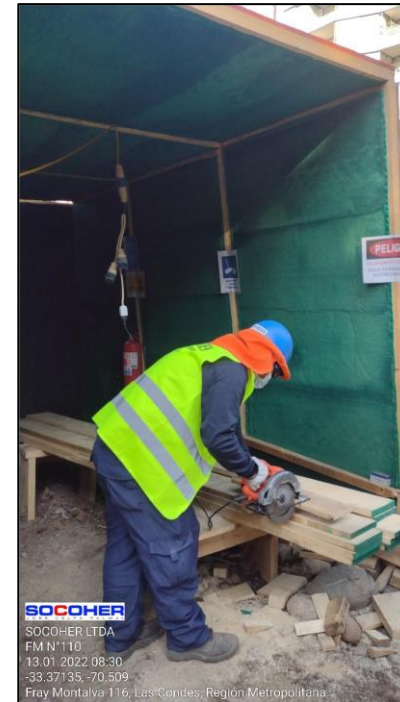
Fotografía 30

Descripción del medio de prueba: Implementación de taller de corte.

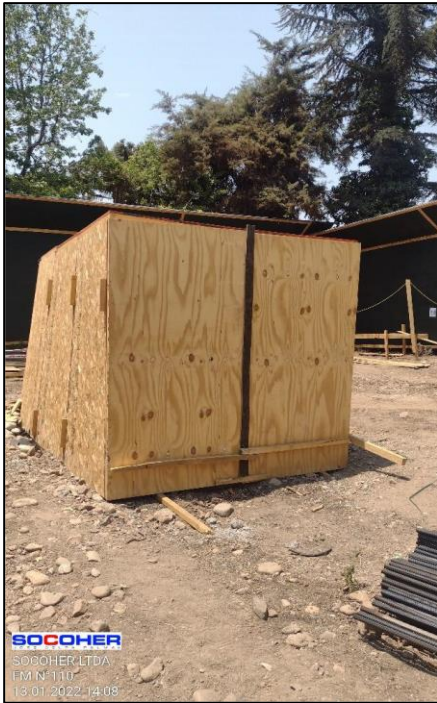
Fotografía 31

Descripción del medio de prueba: Vista del taller de corte

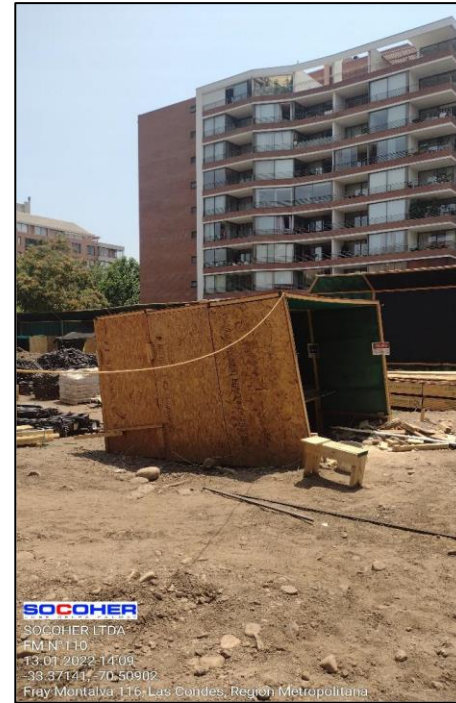
Fotografía 32

Descripción del medio de prueba: Vista de taller de corte.

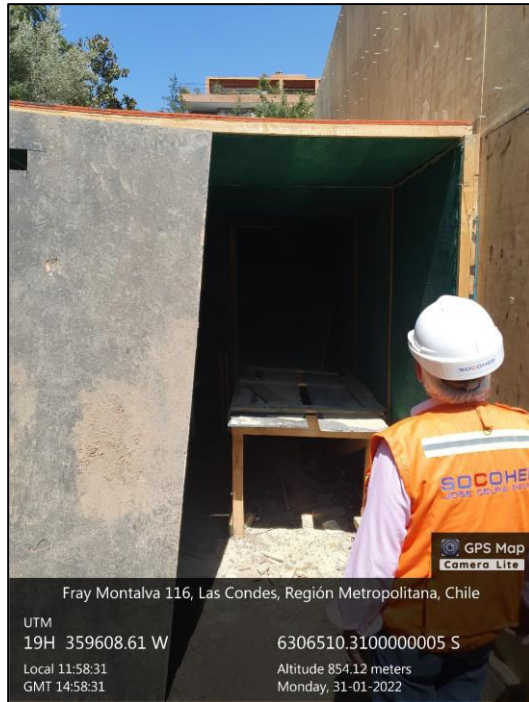
Fotografía 33

Descripción del medio de prueba: Vista de taller corte.

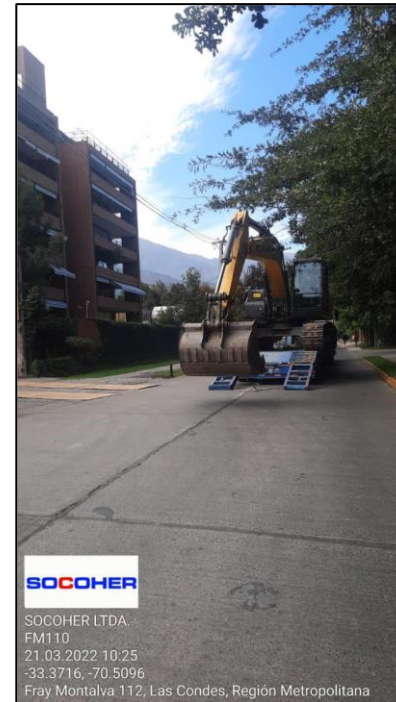
Fotografía 34

Descripción del medio de prueba: Ingreso de excavadora a terreno el 21 de marzo de 2022.

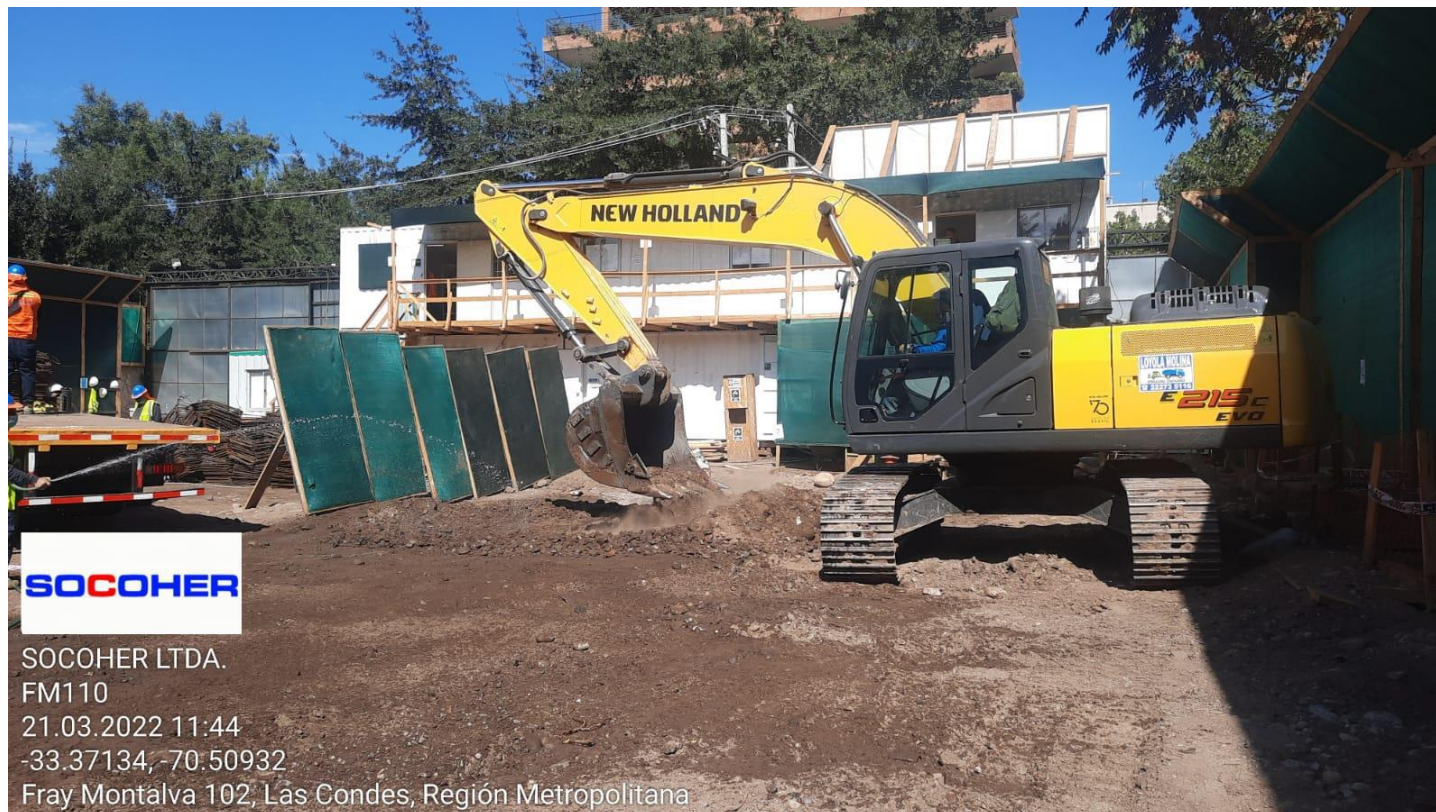
**Fotografía 35**

**Descripción del medio de prueba:** Inicio de labores de excavación masiva el 31 de marzo de 2022
