## INFORME TÉCNICO DE FISCALIZACIÓN AMBIENTAL

### RELLENO SANITARIO EL RETAMO

**DFZ-2022-1094-VII-RCA**

**DICIEMBRE 2022**

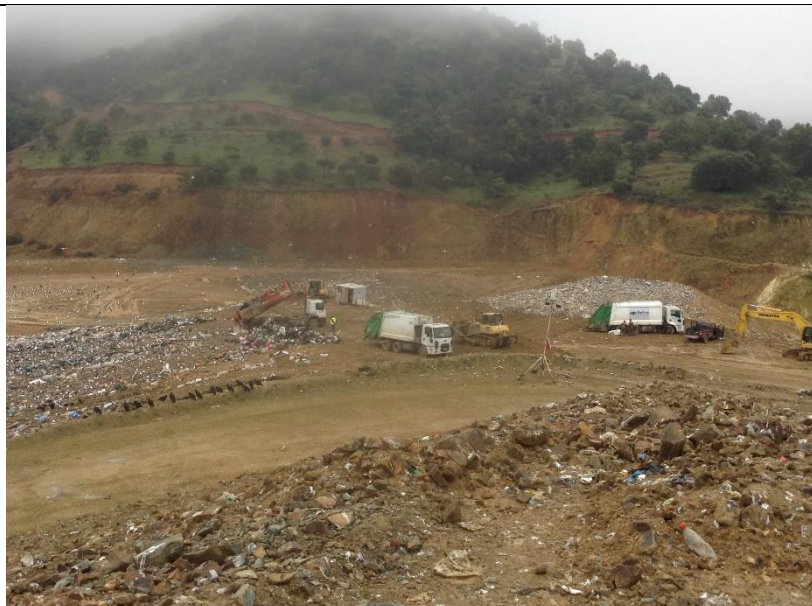
**Fotografía 1.**

**Descripción del medio de prueba:** Disposición de Residuos en frente de trabajo en Patio de Invierno ubicado en Celda 8-A en el Sector Norte del Relleno Sanitario.

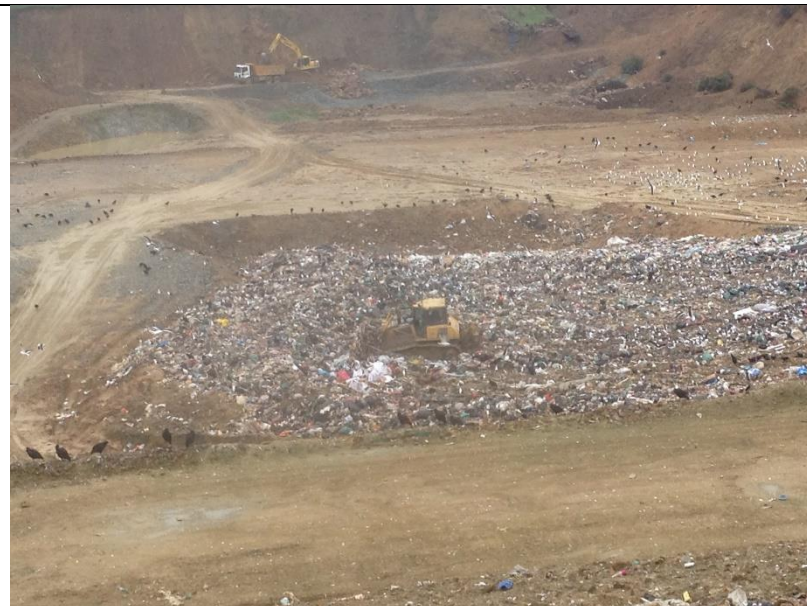
**Fotografía 2.**

**Descripción del medio de prueba:** Compactación de Residuos en frente de trabajo en Patio de Invierno.

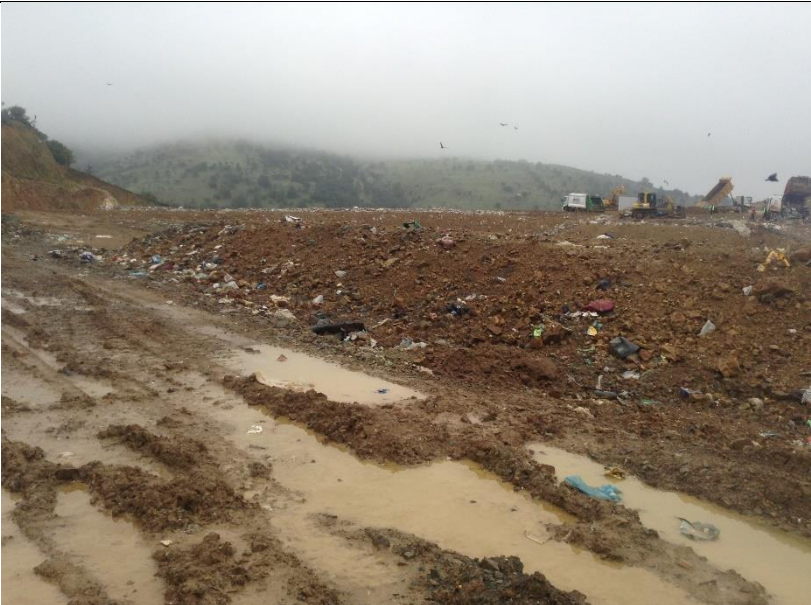
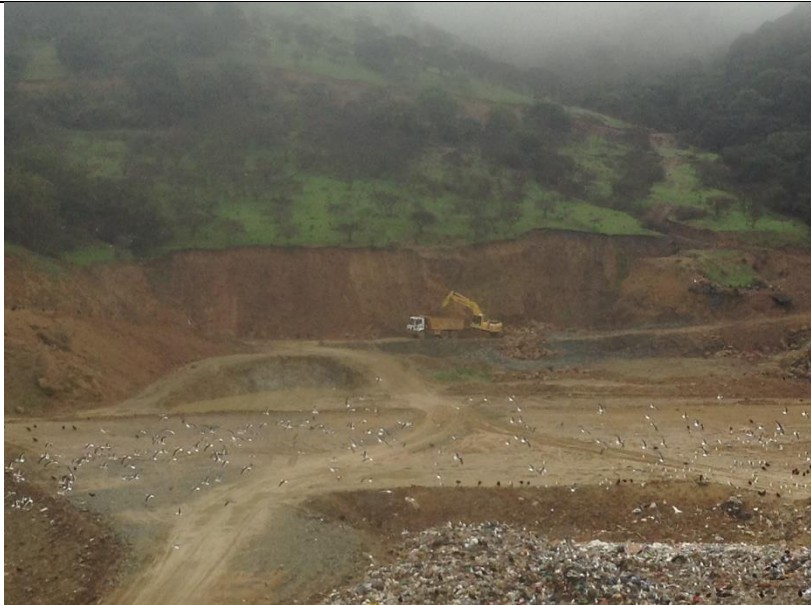
| Registros | | | |
|---|---|---|---|
| <b>Descripción del medio de prueba:</b> Cobertura diaria en Patio de Invierno. Se debe considerar que la noche anterior a la inspección hubo precipitaciones. | | <b>Descripción del medio de prueba:</b> Extracción de material de cobertura en área de expansión del relleno sanitario, en sector norte. | |

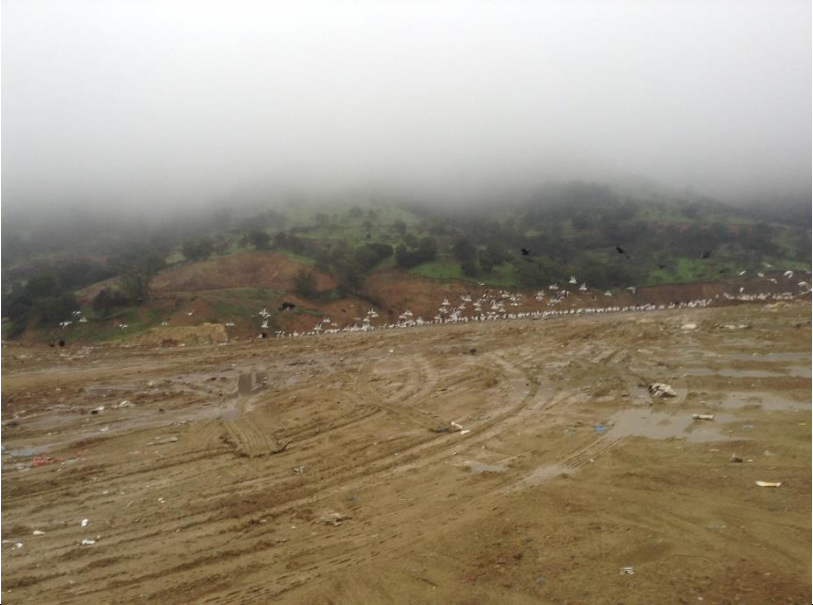
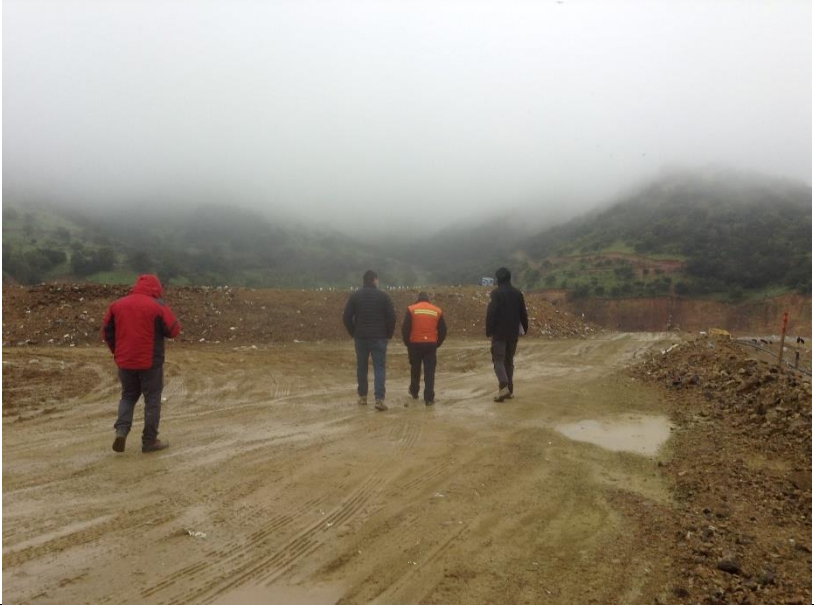
| Registros | | | |
|---|--|---|--|
| <b>Descripción del medio de prueba:</b> Plataforma superior del Relleno Sanitario El Retamo, se aprecia aplicación de cobertura intermedia. Se debe considerar que la noche anterior a la inspección hubo precipitaciones. | | <b>Descripción del medio de prueba:</b> Plataforma superior del Relleno Sanitario El Retamo, se aprecia aplicación de cobertura intermedia. Se debe considerar que la noche anterior a la inspección hubo precipitaciones. | |

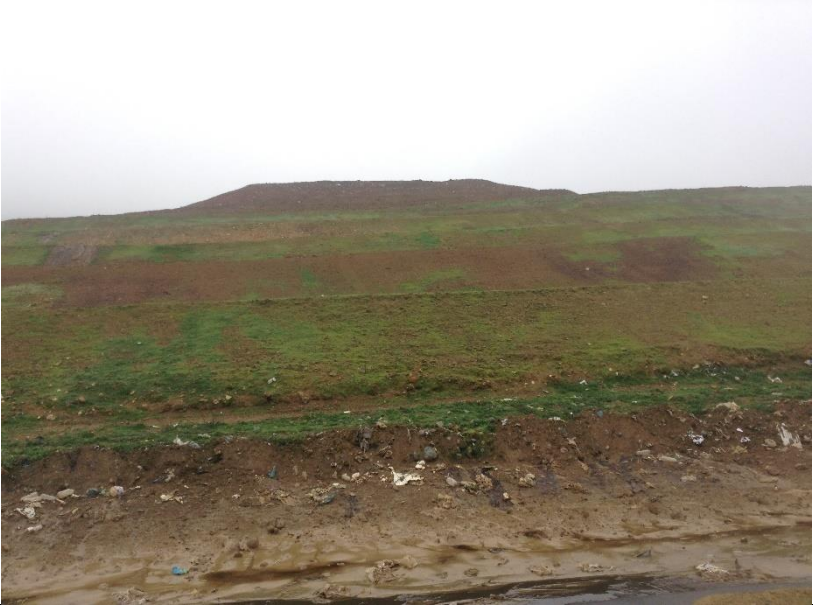
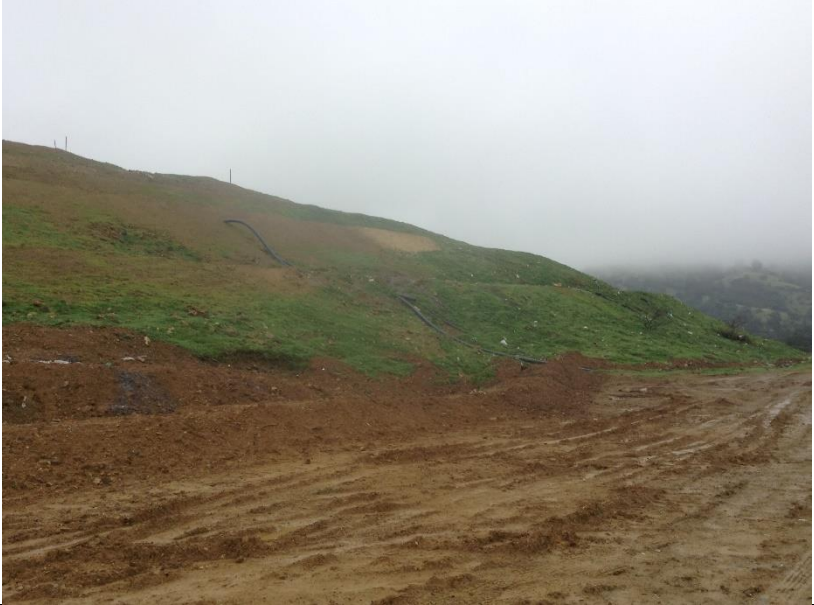
| Registros | | | |
|---|--|---|--|
| <b>Descripción del medio de prueba:</b> Plataforma inferior del Relleno Sanitario El Retamo, se aprecia aplicación de cobertura final. Vista del sector sur. | | <b>Descripción del medio de prueba:</b> Plataforma inferior del Relleno Sanitario El Retamo, se aprecia aplicación de cobertura final. Vista del sector oriente. | |

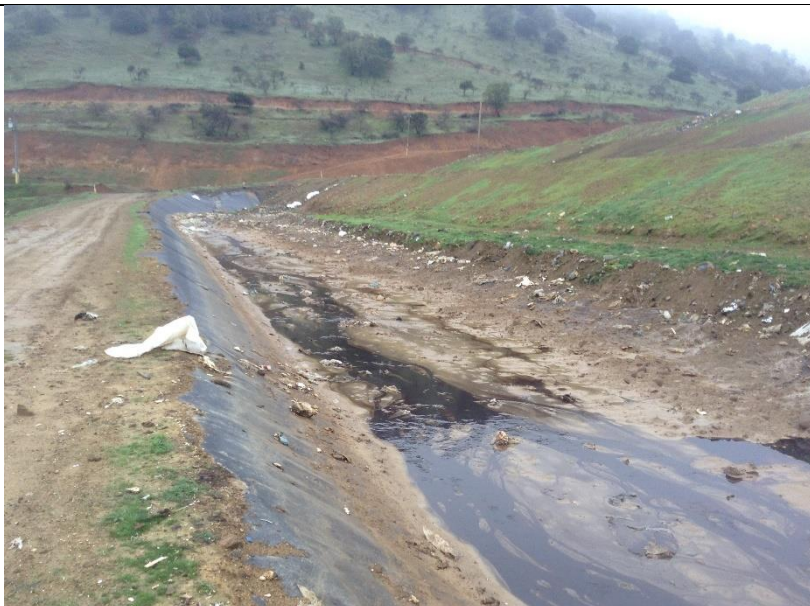
**Fotografía 9.**

**Descripción del medio de prueba:** Recolección de lixiviados.

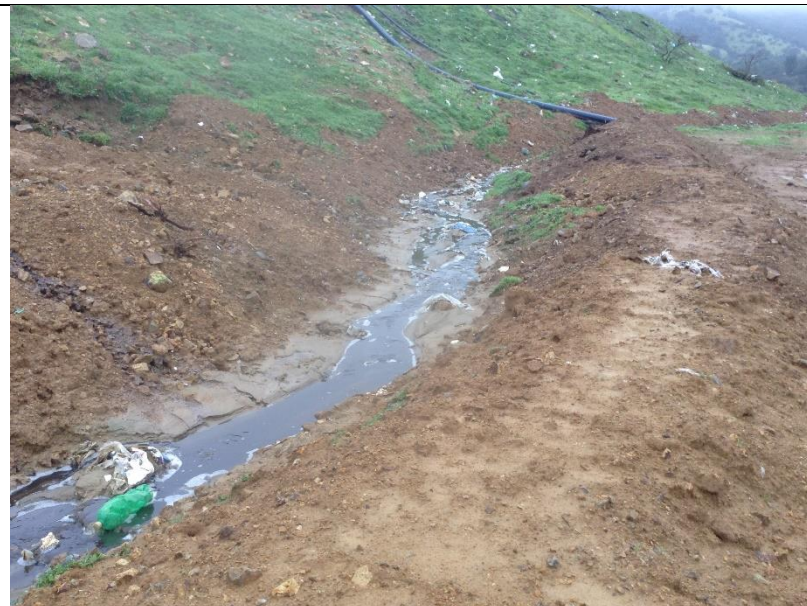
**Fotografía 10.**

**Descripción del medio de prueba:** Recolección de lixiviados.

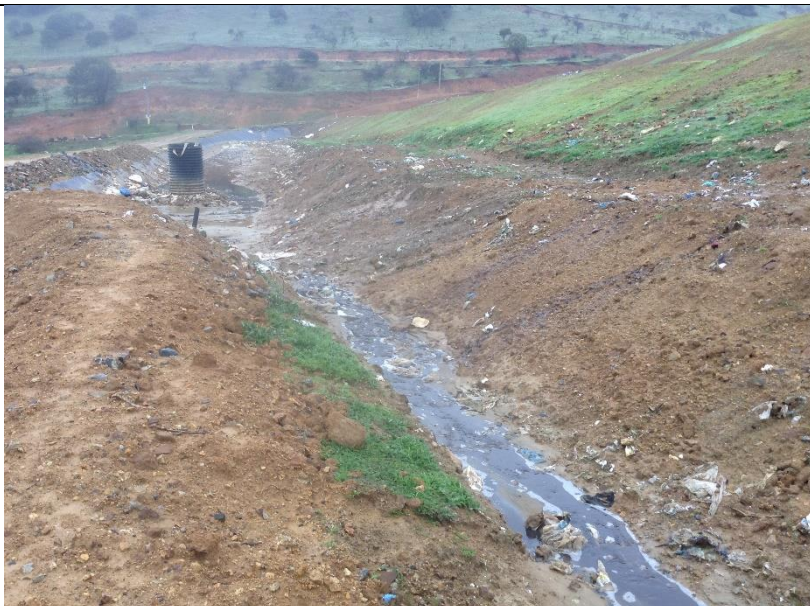
**Fotografía 11.**

**Descripción del medio de prueba:** Recolección de lixiviados y Cámaras de Recolección.

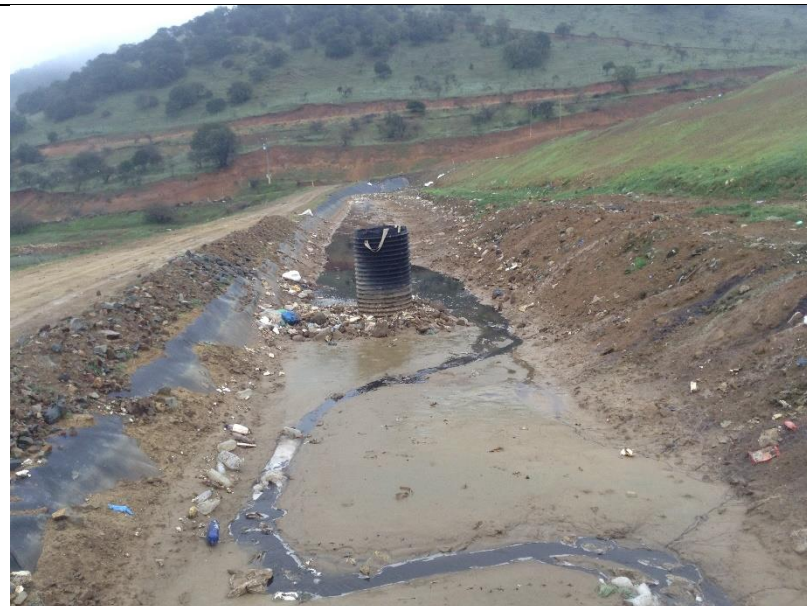
**Fotografía 12.**

**Descripción del medio de prueba:** Recolección de lixiviados y Cámaras de Recolección.

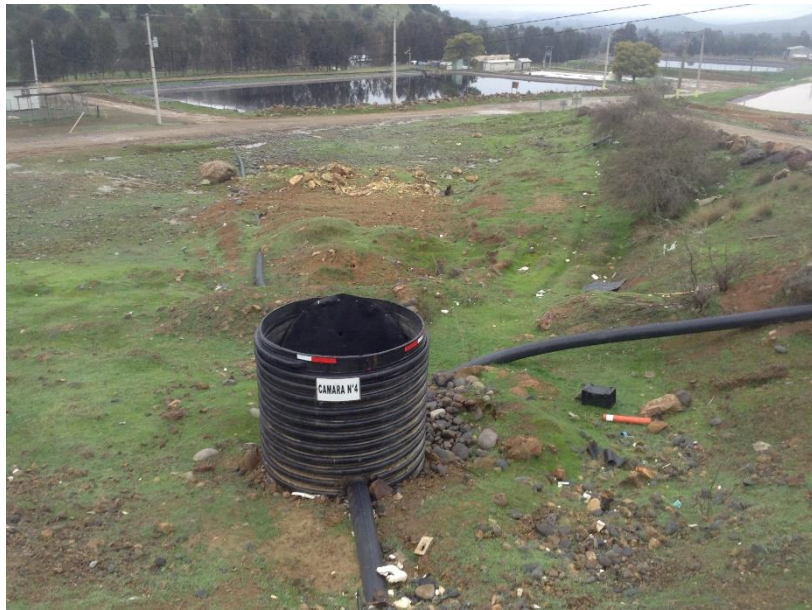
**Fotografía 13.**

**Descripción del medio de prueba:** Cámara de Recolección y líneas de distribución de lixiviados.

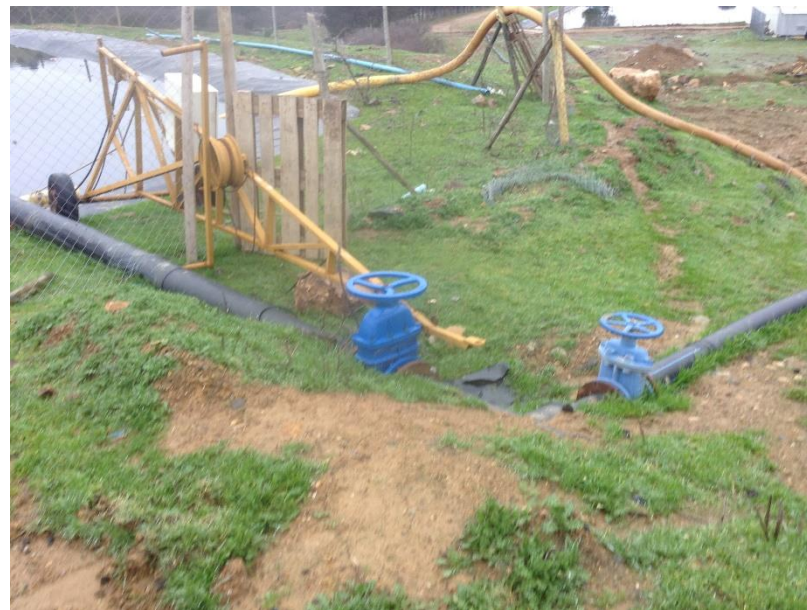
**Fotografía 14.**

**Descripción del medio de prueba:** Líneas y válvulas. de distribución de lixiviados

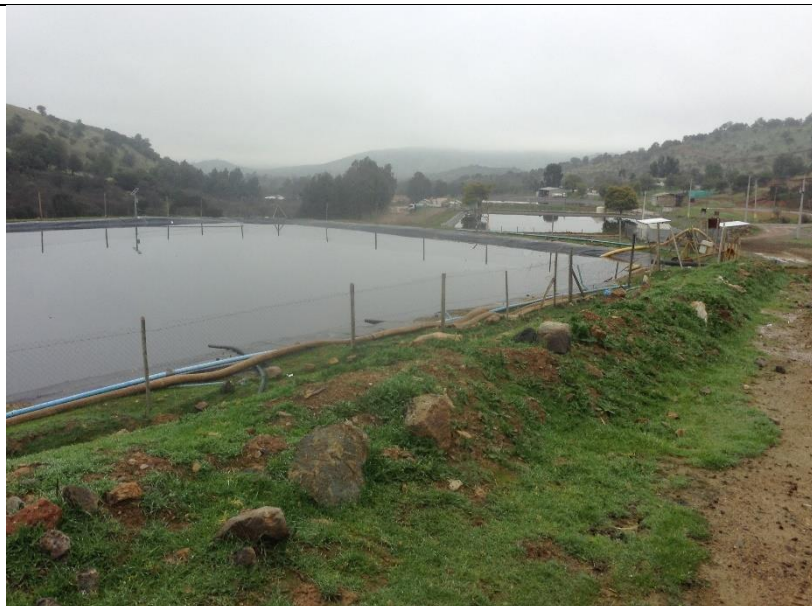
**Fotografía 15.**

**Descripción del medio de prueba:** En primer plano se aprecia Piscina 1-2 (unificada)-Recepción de Lixiviados.

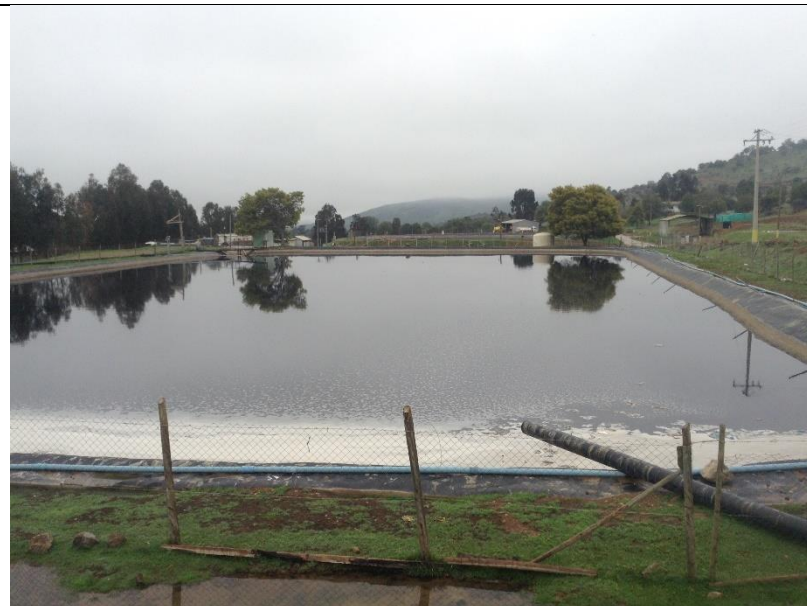
**Fotografía 16.**

**Descripción del medio de prueba:** Piscina 3 - Reactor Anaeróbico.

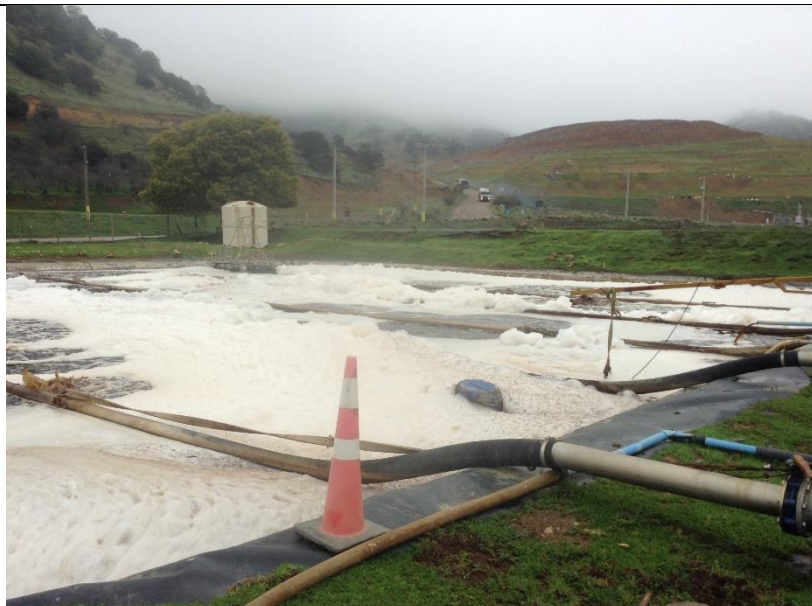
**Fotografía 17.**

**Descripción del medio de prueba:** Piscina 3 - Reactor Aeróbico.

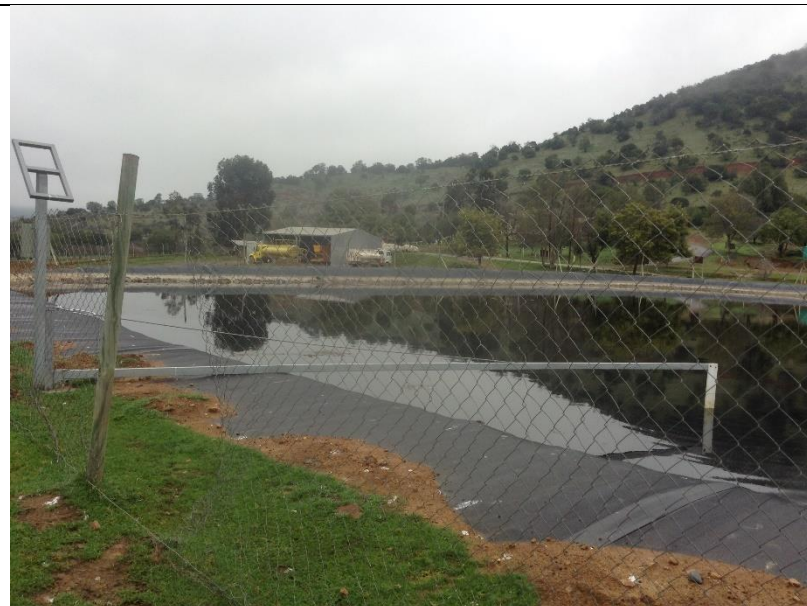
**Fotografía 18.**

**Descripción del medio de prueba:** Piscina 5 – Recepción de Lixiviados.

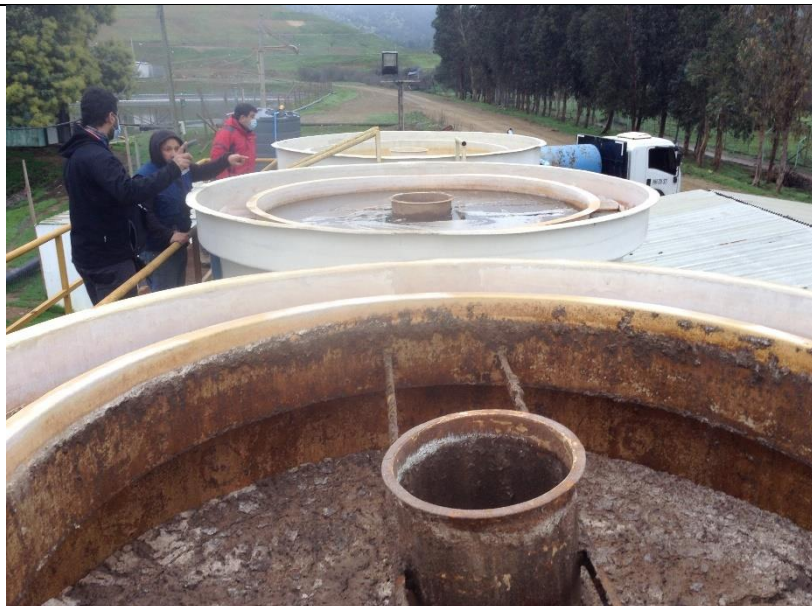
**Fotografía 19.**

**Descripción del medio de prueba:** Sedimentadores

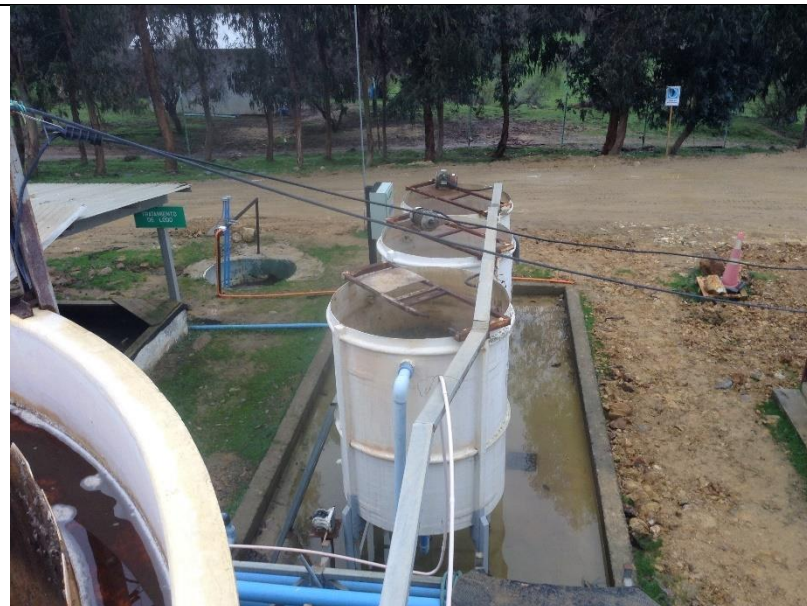
**Fotografía 20.**

**Descripción del medio de prueba:** Estanques de Oxidación.

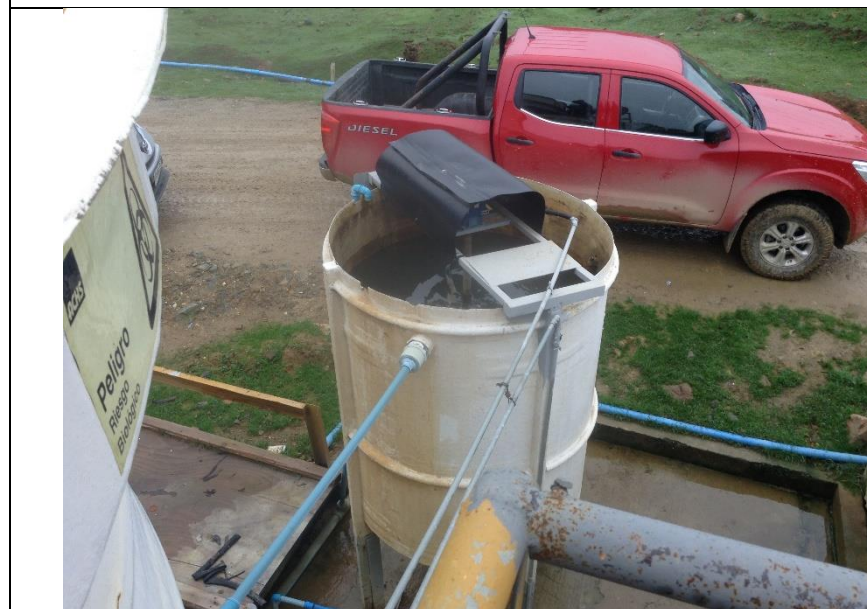
**Fotografía 21.**

**Descripción del medio de prueba:** Clarificador

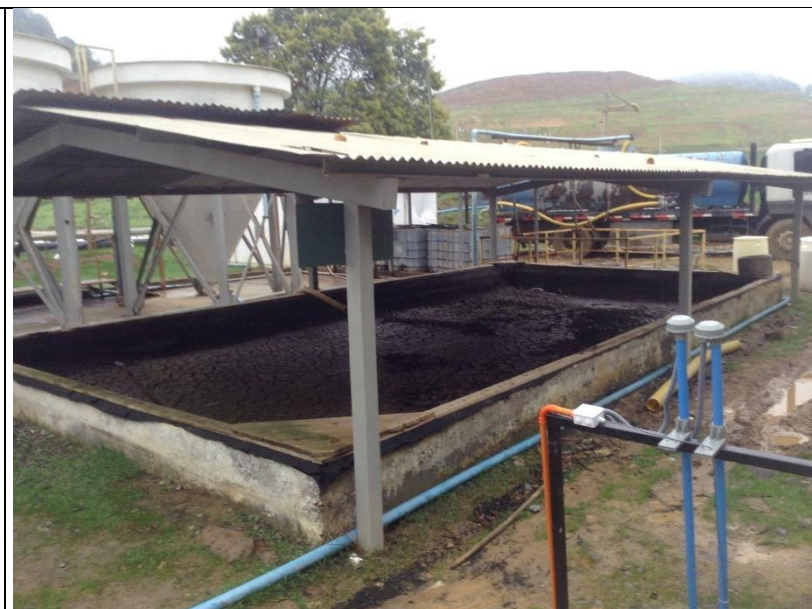
**Fotografía 22.**

**Descripción del medio de prueba:** Secado de Lodos

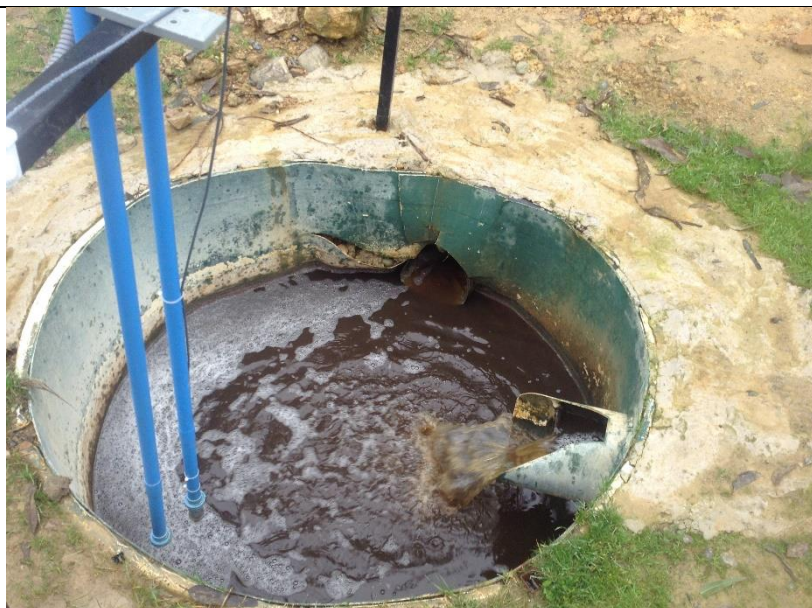
**Fotografía 23.**

**Descripción del medio de prueba:** Cámara de Descarga de Efluente

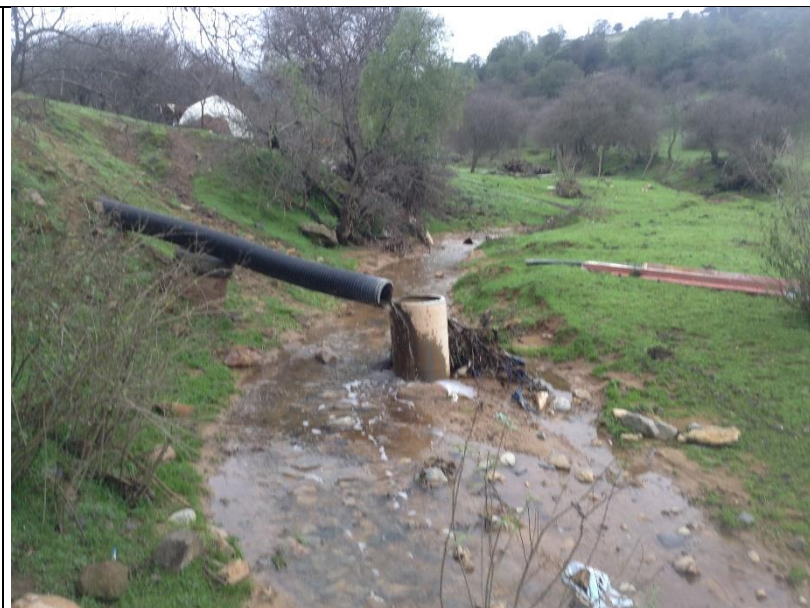
**Fotografía 24.**

**Descripción del medio de prueba:** Descarga de Efluentes en Estero Huilliborgoa.

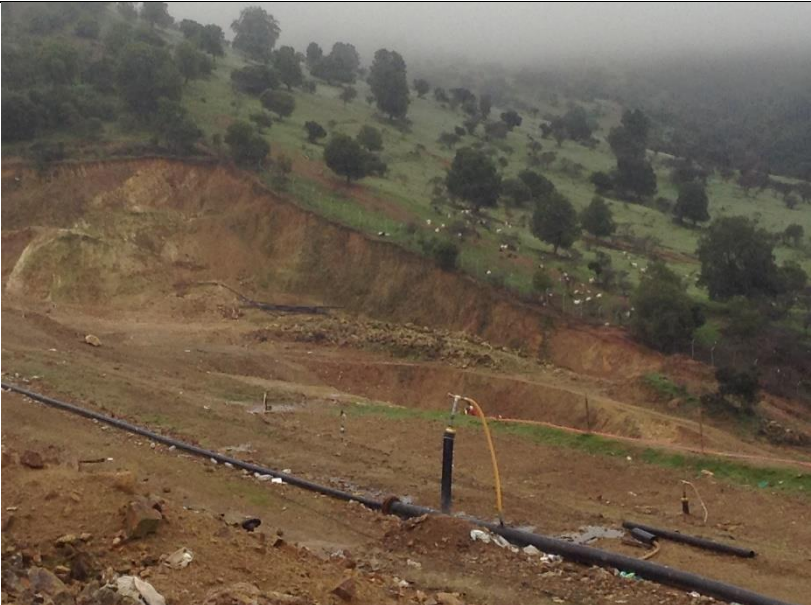
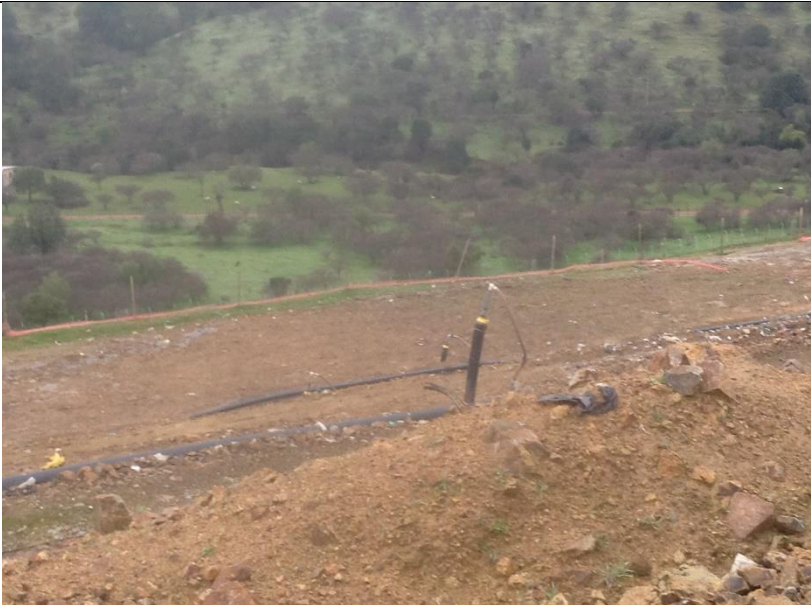
| Registros | | | |
|---|---|---|---|
| <b>Descripción del medio de prueba:</b> Extracción de biogás talud poniente sector norte. | | <b>Descripción del medio de prueba:</b> Extracción de biogás talud poniente sector centro | |

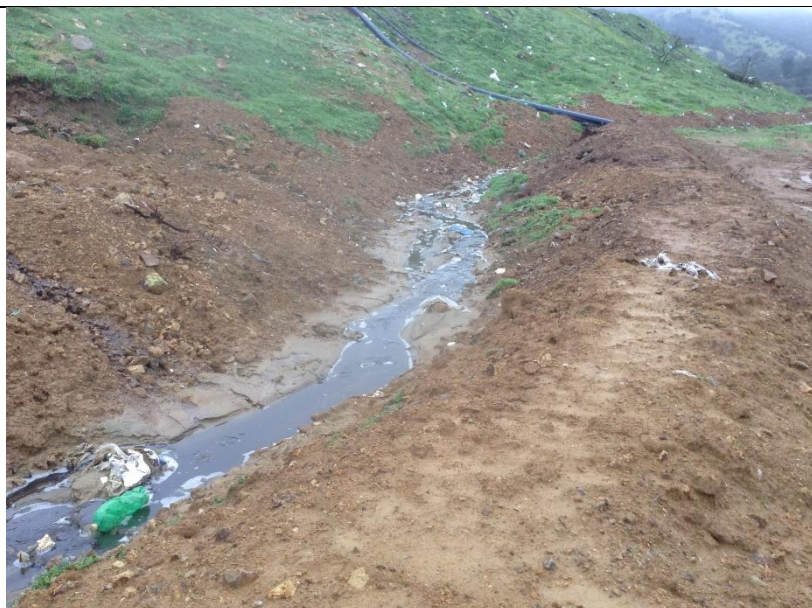
**Fotografía 27.**

**Descripción del medio de prueba:** Línea de conducción de biogás.

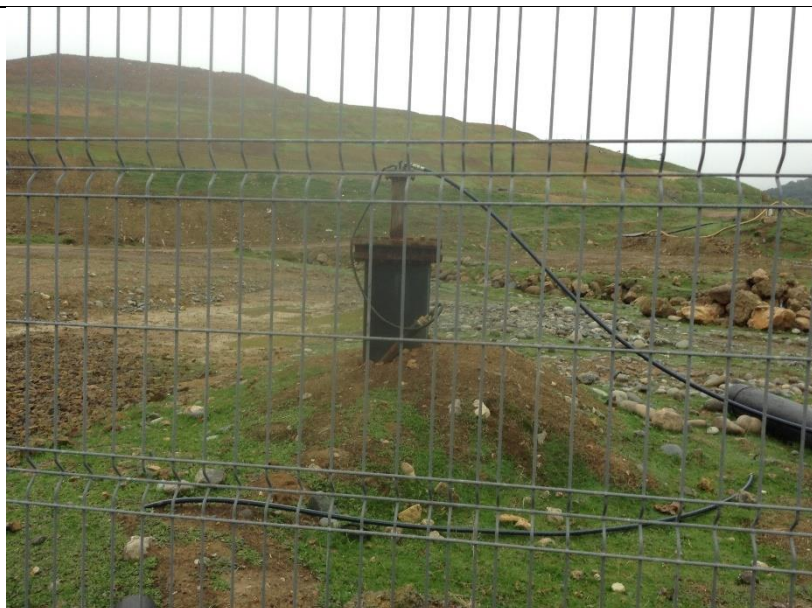
**Fotografía 29.**

**Descripción del medio de prueba:** Trampa de Condensados - recepción de biogás en antorcha de quema.

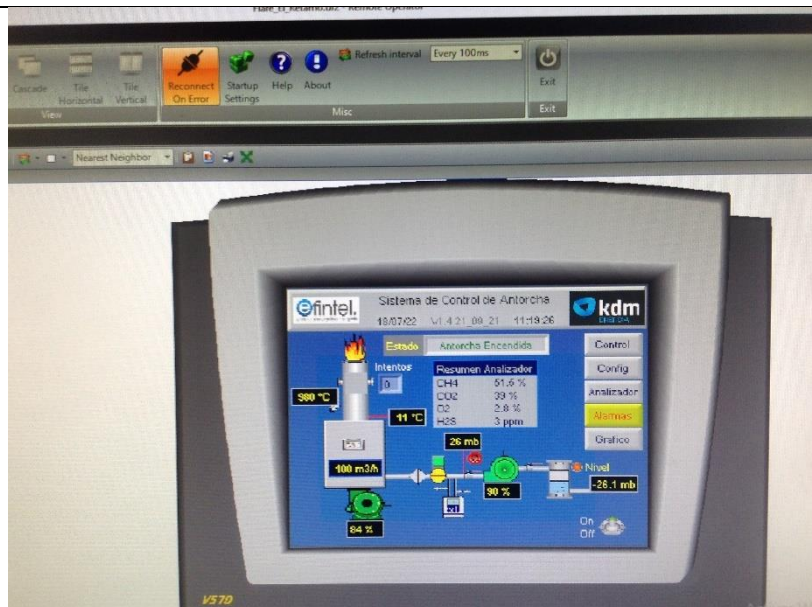
**Fotografía 31.**

**Descripción del medio de prueba:** Sistema de control de Antorcha. de quema de biogás.

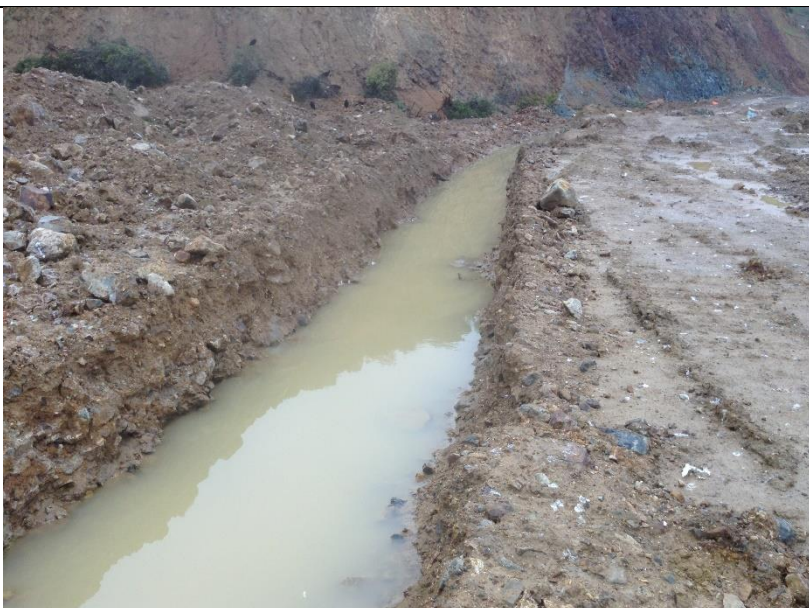
**Fotografía 32.**

**Descripción del medio de prueba:** Canal Agua Lluvia Sector norte del Relleno Sanitario.

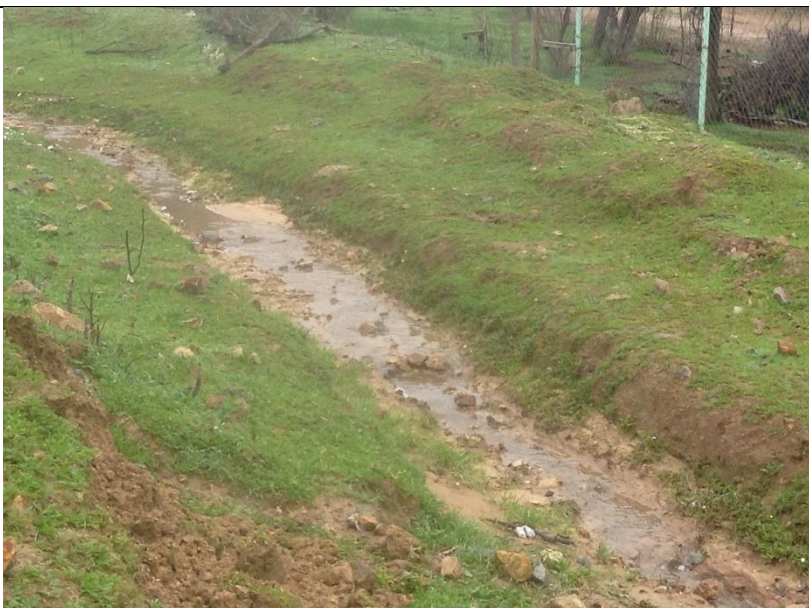
**Fotografía 34.**

**Descripción del medio de prueba:** Canal agua lluvia sector oriente del Relleno Sanitario.

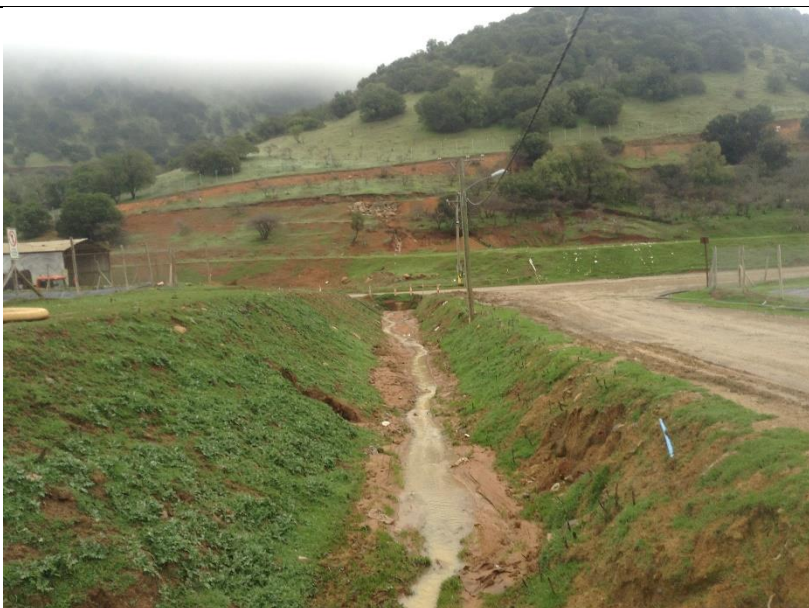
**Fotografía 36.**

**Descripción del medio de prueba:** Canal agua lluvia proveniente sector poniente del Relleno Sanitario.

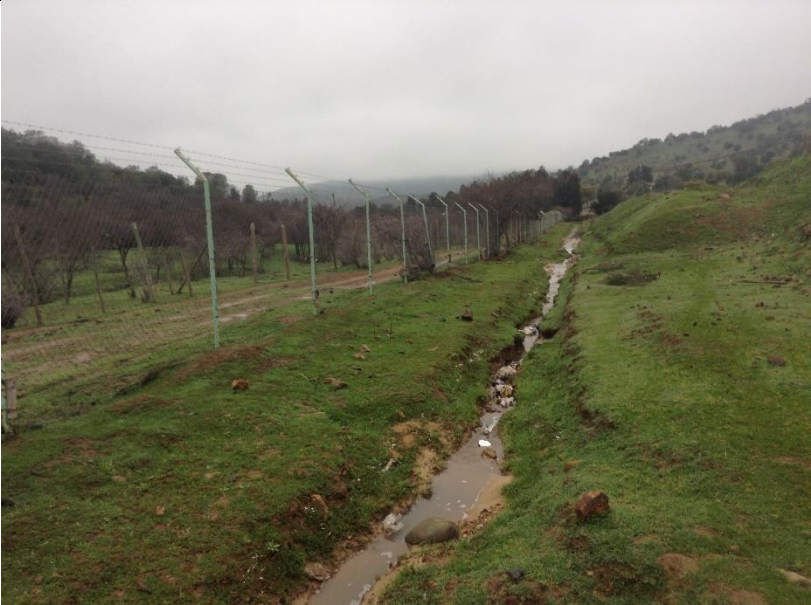
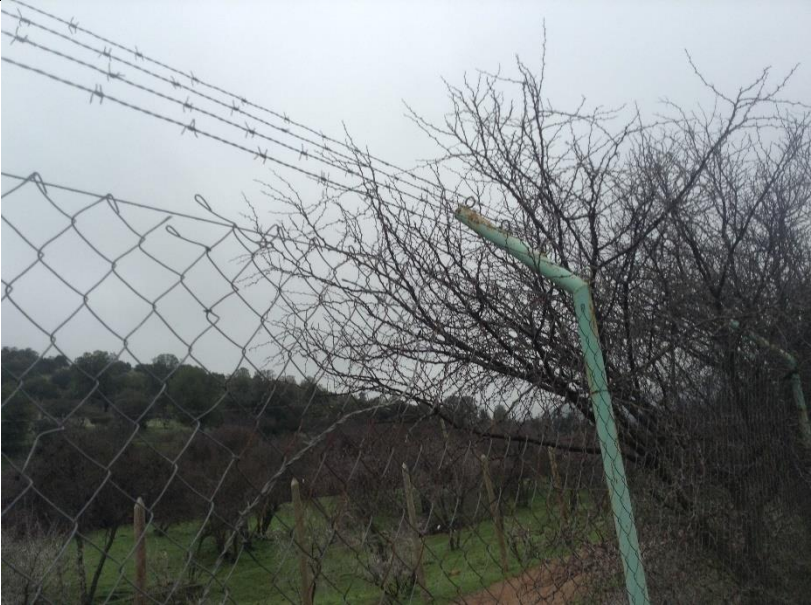
| <b>Hechos:</b><br>Se constató la continuidad de cerco perimetral metálico con postes cada 2, 5 metros y malla bizcocho de 2 metros de altura, 4 líneas de alambre de púas en cumbrera y 1 línea de alambre galvanizado en su parte inferior. | |

| Registros | | | |
|---|---|---|---|
| <b>Descripción del medio de prueba:</b> Cierre perimetral sector poniente del Relleno Sanitario. | | <b>Descripción del medio de prueba:</b> Conformación del Cerco perimetral: 4 líneas de alambre de púa sobre malla bizcocho (5014) y poste metálico. | |

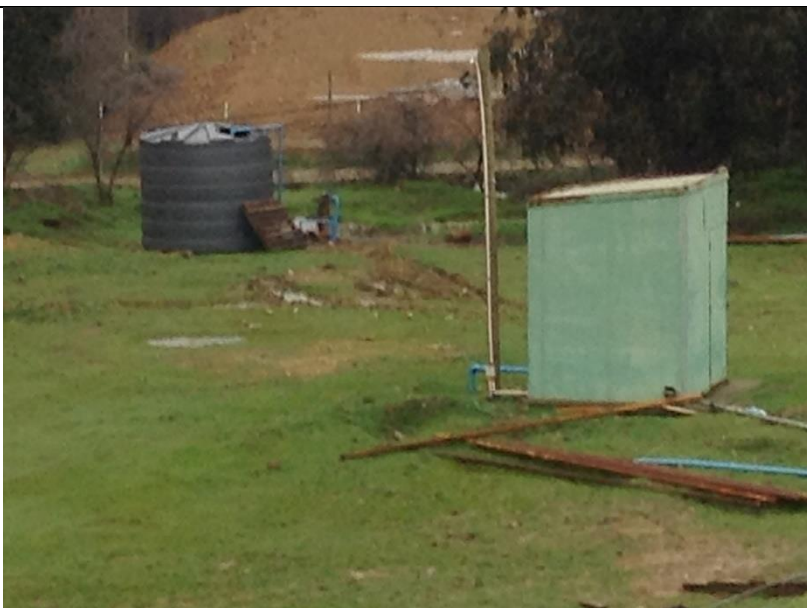
**Fotografía 40.**

**Descripción del medio de prueba:** Ubicación Pozo 1 (Aguas abajo).

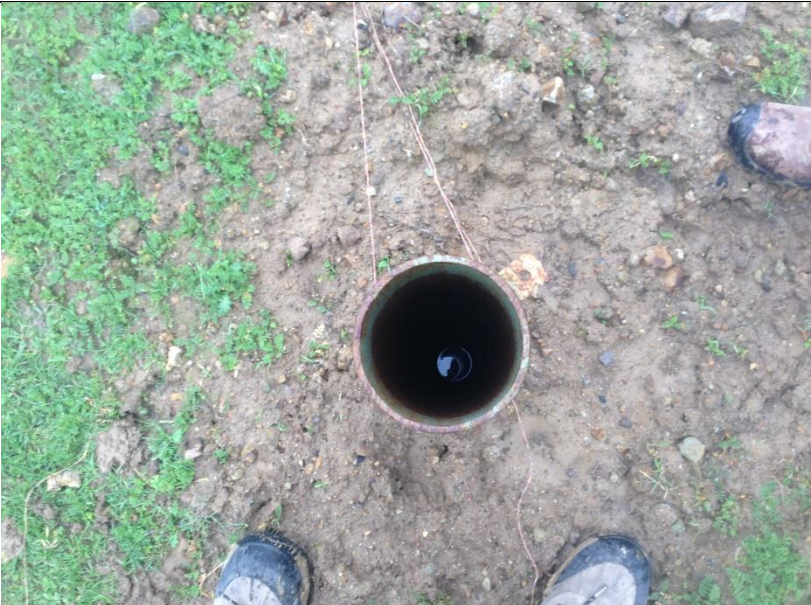
| Registros | | | |
|---|---|---|---|
| <b>Descripción del medio de prueba:</b> Ubicación Pozo 2 (Costado Piscina1-2). | | <b>Descripción del medio de prueba:</b> Imagen satelital con ubicación de puntos de monitoreos de calidad de agua superficial (Morado) y subterránea (verde) | |
