## INFORME DE FISCALIZACIÓN AMBIENTAL

### PROGRAMA DE CUMPLIMIENTO

#### GUACOLDA

DFZ-2021-868-III-PC

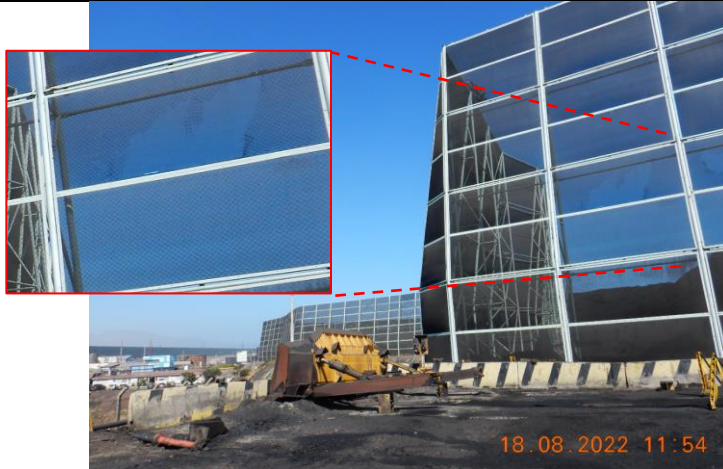
**Fotografía 3.**

<p>obstante como se puede apreciar en las fotografías 3, 4, 5 y 6 al momento de la inspección se constató que el sistema de reforzamiento, correspondiente a las mallas metálicas, de las mallas cortaviento estaba en mal estado, por lo que este afectaría a la efectividad de la malla cortavientos, toda vez que la esta última queda sin reforzamiento para los vientos y por ende aumenta su probabilidad de desprenderse o fallar.</p>
--	--	--	--	--	--	---

<b>Coordenadas DATUM WGS84 HUSO 19S</b>	<b>Coordenada Norte:</b> 6.849.132	<b>Coordenada Este:</b> 279.299	<b>Coordenadas DATUM WGS84 HUSO 19S</b>	<b>Coordenada Norte:</b> 6.849.132	<b>Coordenada Este:</b> 279.299
<b>Descripción medio de prueba:</b> En la imagen se observa parte del perímetro de la pantalla de protección eólica que bordea la cancha de carbón del complejo Guacolda. En el cuadro destacado se aprecia uno de los paneles que tiene malla metálica (gallinera) en mal estado.			<b>Descripción medio de prueba:</b> En la imagen se muestran en detalles los paneles que forman la pantalla de protección eólica de la cancha de carbón. Los cuadros en rojo muestran pantallas que tienen la malla metálica (gallinera) en mal estado, no obstante todas están con malla raschel.

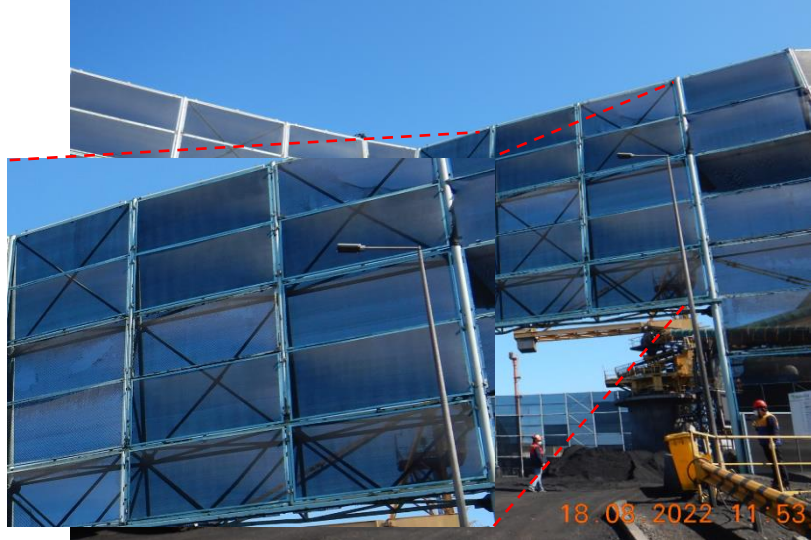
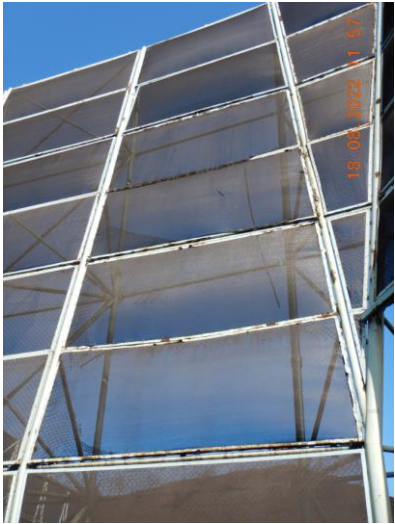
<b>Fotografía 5.</b>	<b>Fecha:</b> 18 de agosto 2022		<b>Fotografía 6.</b>	<b>Fecha:</b> 25-10-2017	
<b>Coordenadas DATUM WGS84 HUSO 19S</b>	<b>Coordenada Norte:</b> 6.849.132	<b>Coordenada Este:</b> 279.299	<b>Coordenadas DATUM WGS84 HUSO 19S</b>	<b>Coordenada Norte:</b> 6.849.132	<b>Coordenada Este:</b> 279.299
<b>Descripción medio de prueba:</b> En la imagen se muestran en detalles otro sector de la pantalla de la cancha de carbón. En la imagen ampliada se muestran otras pantallas con la malla metálica (gallinera) en mal estado.			<b>Descripción medio de prueba:</b> En la imagen se muestran en detalles los paneles por lo que se le consultó a los funcionarios en la fiscalización ; se destaca la malla metálica (gallinera) en mal estado.

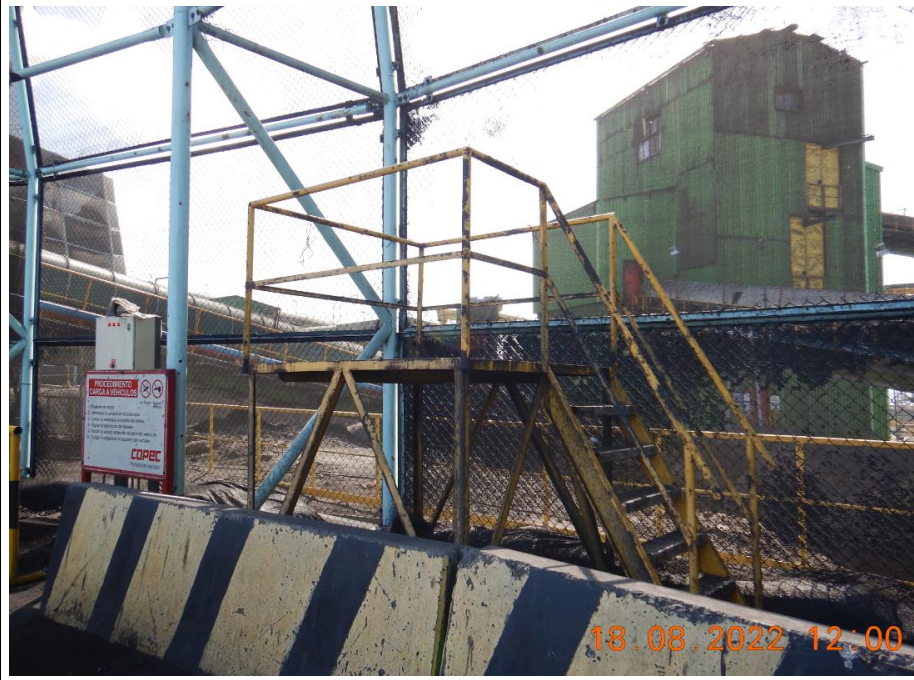
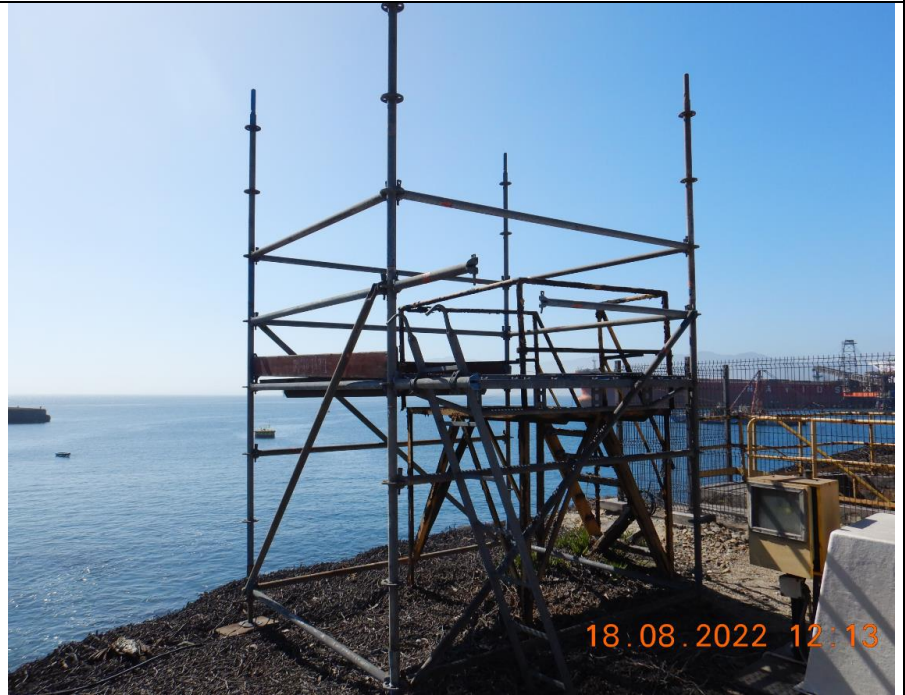
<b>Fotografía 7.</b>		<b>Fecha:</b> 18 de agosto 2022		<b>Fotografía 8.</b>		<b>Fecha:</b> 25-10-2017	
<b>Coordenadas DATUM WGS84 HUSO 19S</b>		<b>Coordenada Norte:</b> 6.849.112	<b>Coordenada Este:</b> 279.288	<b>Coordenadas DATUM WGS84 HUSO 19S</b>		<b>Coordenada Norte:</b> 6.848.884	<b>Coordenada Este:</b> 279.343
<b>Descripción medio de prueba:</b> En la imagen se observa plataforma donde estuvo instalada la estación de monitoreo de MPS N°3 (interior cancha), la que fue retirada por la empresa.				<b>Descripción medio de prueba:</b> En la imagen se observa plataforma donde estuvo instalada la estación de monitoreo de MPS N°1 (administración), la que fue retirada por la empresa.

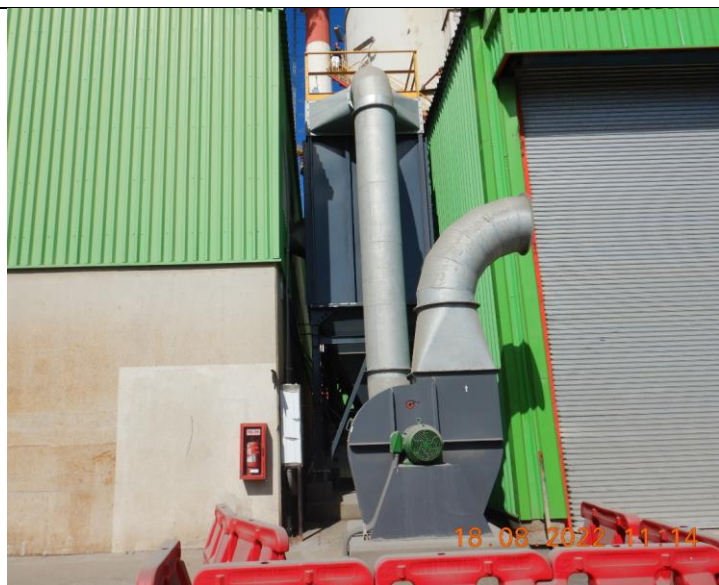
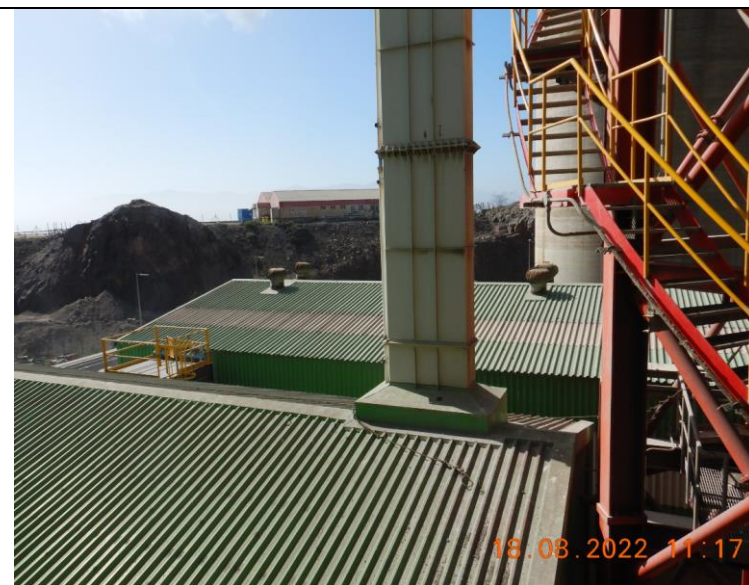
<b>Fotografía 9.</b>	<b>Fecha:</b> 18 de agosto 2022		<b>Fotografía 10.</b>	<b>Fecha:</b> 25-10-2017	
<b>Coordenadas DATUM WGS84 HUSO 19S</b>	<b>Coordenada Norte:</b> 6.849.395	<b>Coordenada Este:</b> 279.149	<b>Coordenadas DATUM WGS84 HUSO 19S</b>	<b>Coordenada Norte:</b> 6.849.395	<b>Coordenada Este:</b> 279.149
<b>Descripción medio de prueba:</b> En la imagen se observa el sistema de extracción de polvo instalado en el edificio de cenizas			<b>Descripción medio de prueba:</b> En la imagen se observa el techo del edificio de cenizas donde se observan los sistemas de extracción de polvo superiores instalados en este.

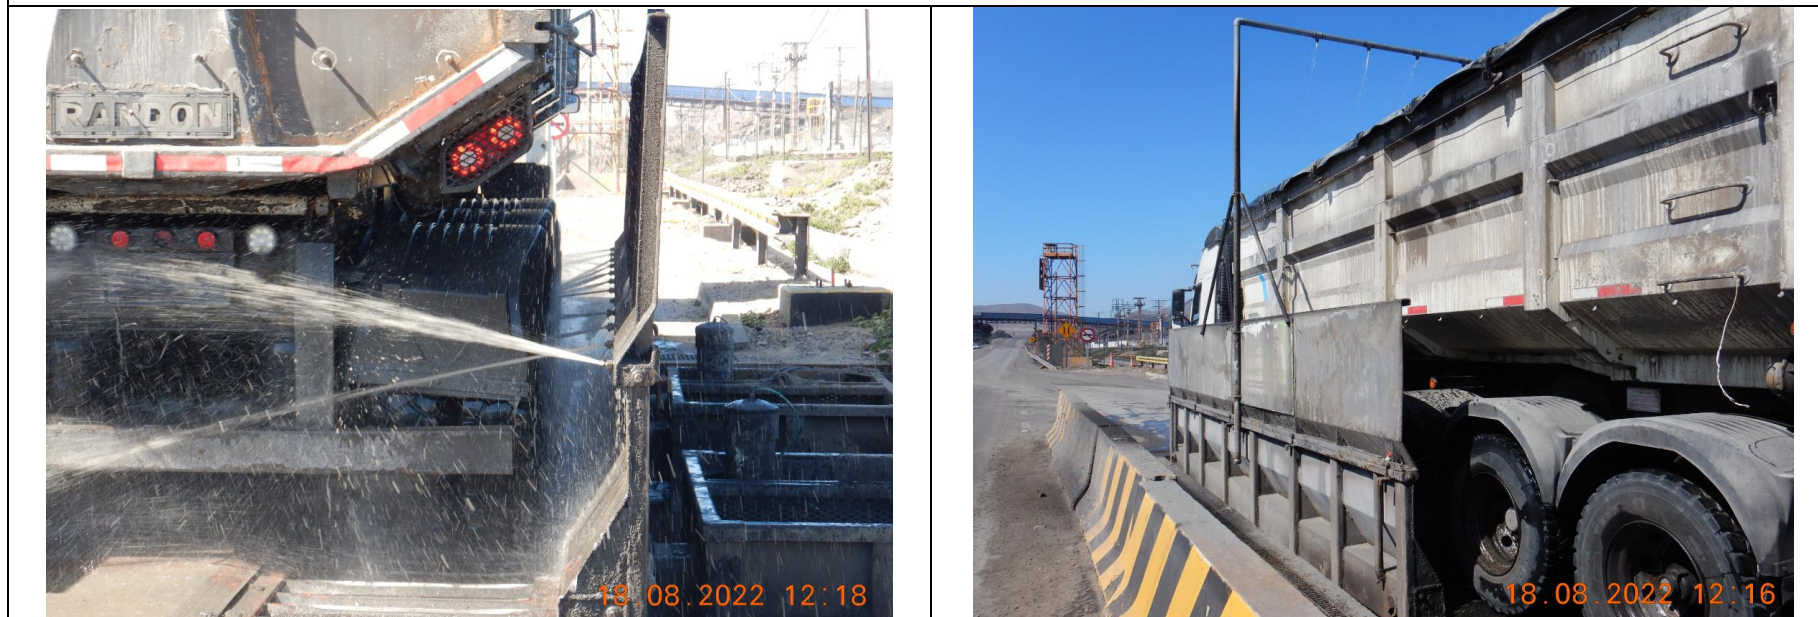
<b>Fotografía 11.</b>	<b>Fecha:</b> 18 de agosto 2022		<b>Fotografía 12.</b>	<b>Fecha:</b> 25-10-2017	
<b>Coordenadas DATUM WGS84 HUSO 19S</b>	<b>Coordenada Norte:</b> 6.849.395	<b>Coordenada Este:</b> 279.149	<b>Coordenadas DATUM WGS84 HUSO 19S</b>	<b>Coordenada Norte:</b> 6.849.395	<b>Coordenada Este:</b> 279.149
<b>Descripción medio de prueba:</b> En la imagen se observa el sistema de lavado de ruedas de camiones con sprinklers en operación.			<b>Descripción medio de prueba:</b> En la imagen se observa el sistema de lavado de ruedas de camiones con sprinklers el cual también en su parte superior tiene un sistema de aspersores que limpian la parte superior del camión.

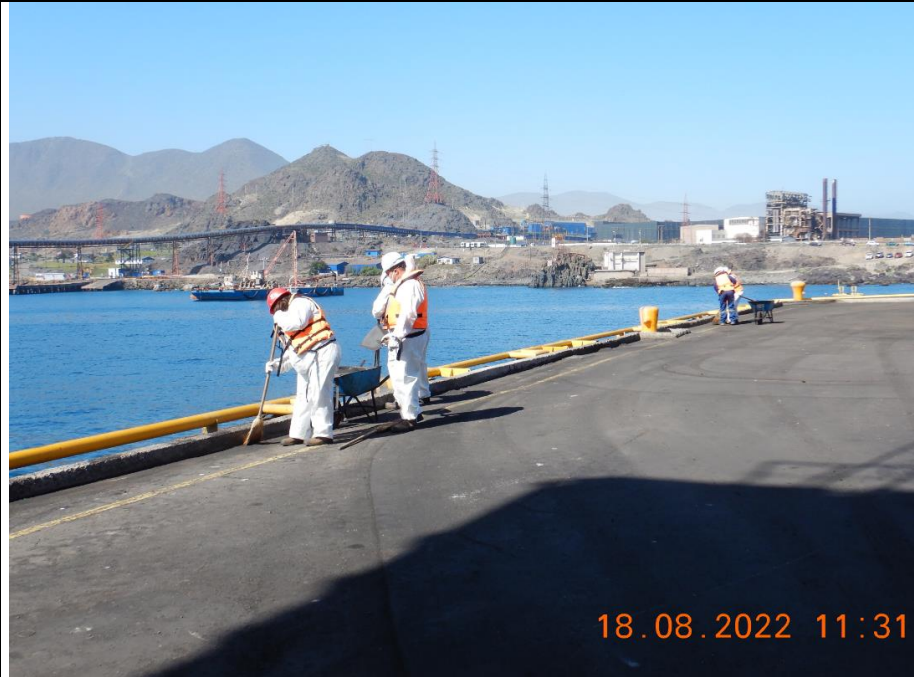
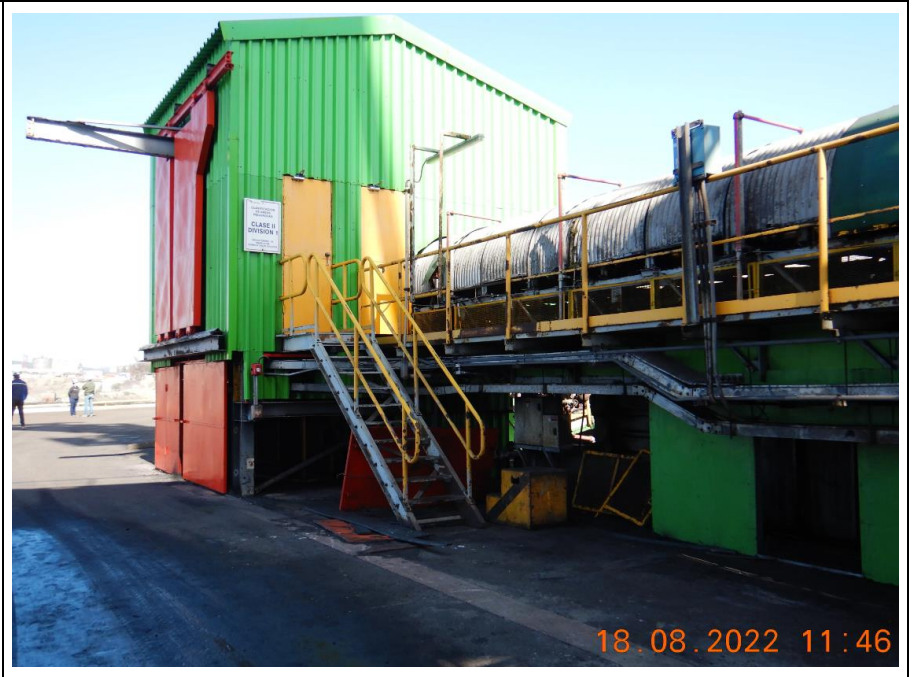
<b>Fotografía 13.</b>	<b>Fecha:</b> 18 de agosto 2022		<b>Fotografía 14.</b>	<b>Fecha:</b> 25-10-2017	
<b>Coordenadas DATUM WGS84 HUSO 19S</b>	<b>Coordenada Norte:</b> 6.849.158	<b>Coordenada Este:</b> 279.449	<b>Coordenadas DATUM WGS84 HUSO 19S</b>	<b>Coordenada Norte:</b> 6.849.158	<b>Coordenada Este:</b> 279.449
<b>Descripción medio de prueba:</b> En la imagen se observa personal realizando aseo y limpieza a la loza del puerto para recoger el carbón caído luego de un desembarque.			<b>Descripción medio de prueba:</b> En la imagen se observa la correa N°1 con su encapsulamiento y el área de protección de la bandeja transportadora. Se observa además la torre de transferencia entre esta correa y la correa N°2 .

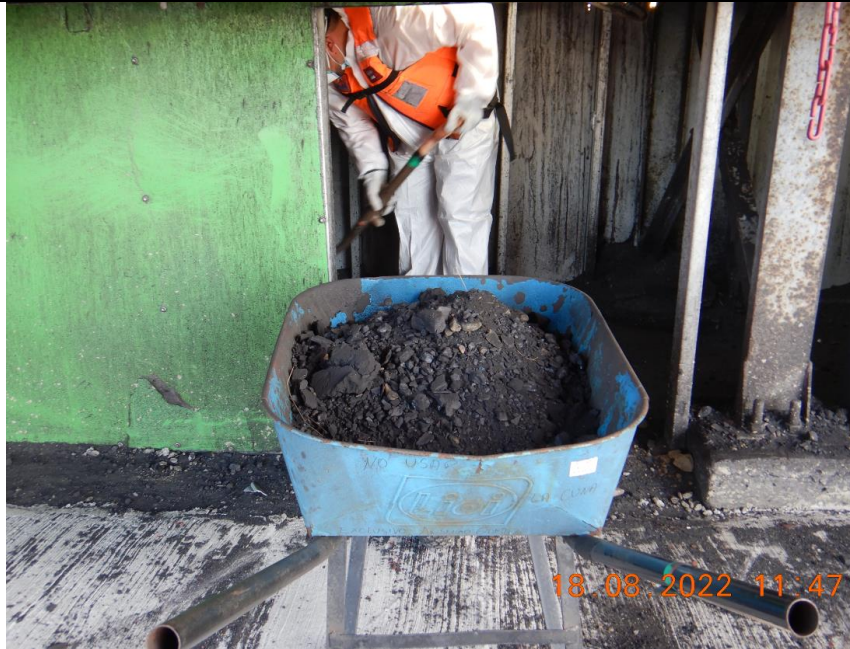
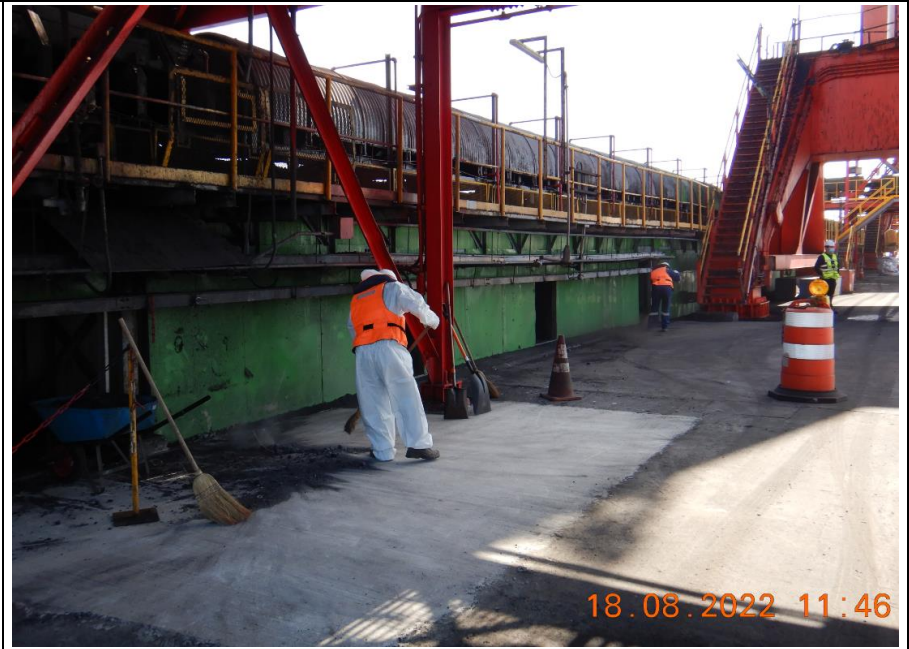
<b>Fotografía 16.</b>	<b>Fecha:</b> 18 de agosto 2022		<b>Fotografía 17.</b>	<b>Fecha:</b> 25-10-2017	
<b>Coordenadas DATUM WGS84 HUSO 19S</b>	<b>Coordenada Norte:</b> 6.849.158	<b>Coordenada Este:</b> 279.449	<b>Coordenadas DATUM WGS84 HUSO 19S</b>	<b>Coordenada Norte:</b> 6.849.158	<b>Coordenada Este:</b> 279.449
<b>Descripción medio de prueba:</b> En la imagen se observa a un operario de la empresa recogiendo el carbón grueso que cae bajo la correa N°1 pero dentro de la misma.			<b>Descripción medio de prueba:</b> En la imagen se observa a un operario de la empresa recogiendo barriendo el carbón fino que sale fuera de la correa N°1 y que se acumula en la loza.

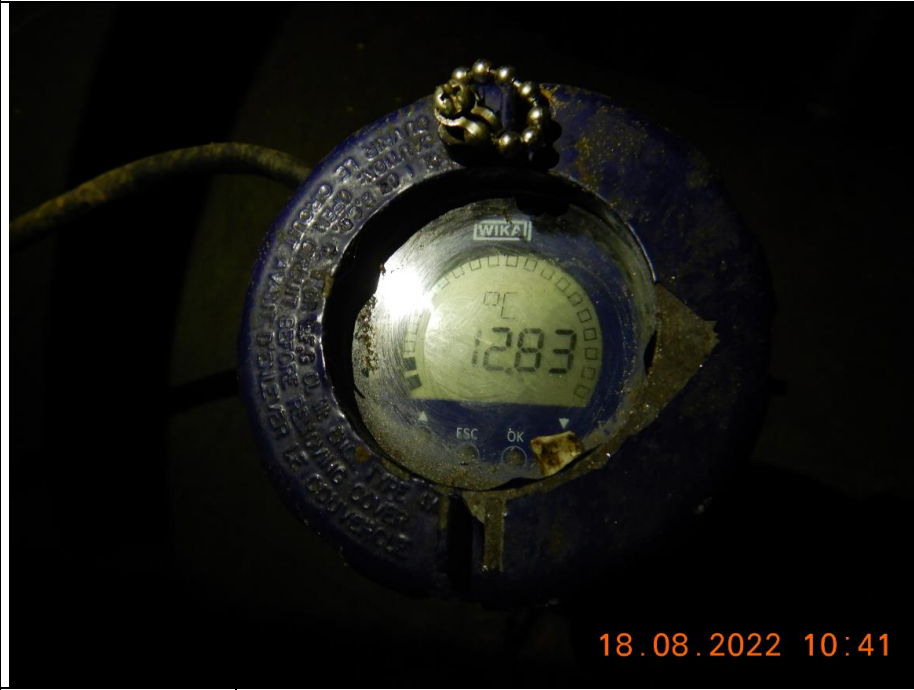
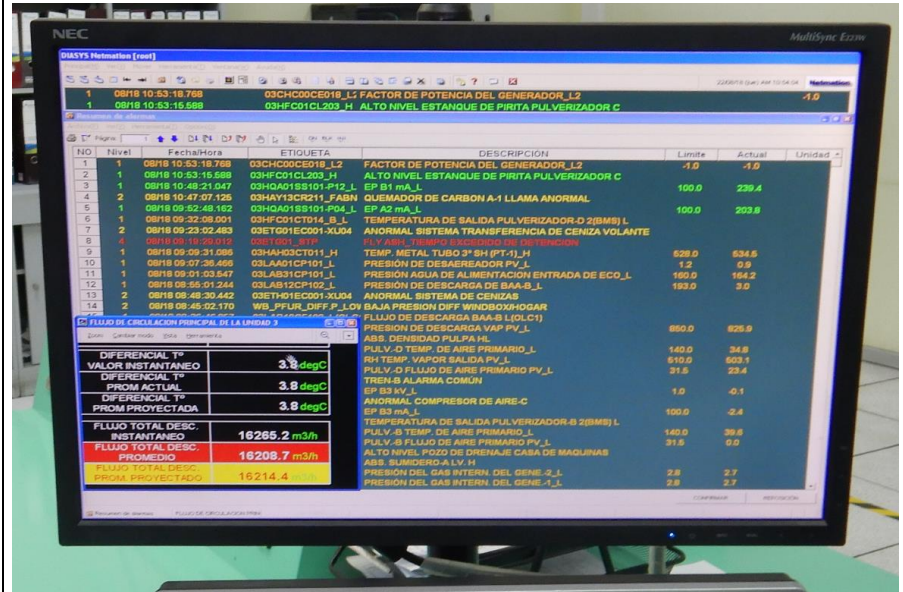
<b>Fotografía 18.</b>	Fecha: 18 de agosto 2022		<b>Fotografía 19.</b>	Fecha: 18 de agosto 2022	
<b>Coordenadas DATUM WGS84 HUSO 19S</b>	Coordenada Norte: 6.849.158	Coordenada Este: 279.449	<b>Coordenadas DATUM WGS84 HUSO 19S</b>	Coordenada Norte: 6.849.158	Coordenada Este: 279.449
<b>Descripción medio de prueba:</b> En la imagen se observa el registro del sensor redundante, que marcaba 12,83 °C al momento de la inspección.			<b>Descripción medio de prueba:</b> En la imagen se observa el detalle del panel de control los diferenciales de temperatura y el control de flujos registrado el 18 de agosto de 2022.
