INFORME TÉCNICO DE FISCALIZACIÓN AMBIENTAL

PLANTA DE PROCESAMIENTO DE PURINES - AGRÍCOLA AASA MELIPILLA

DFZ-2022-296-XIII-RCA

Diciembre 2022

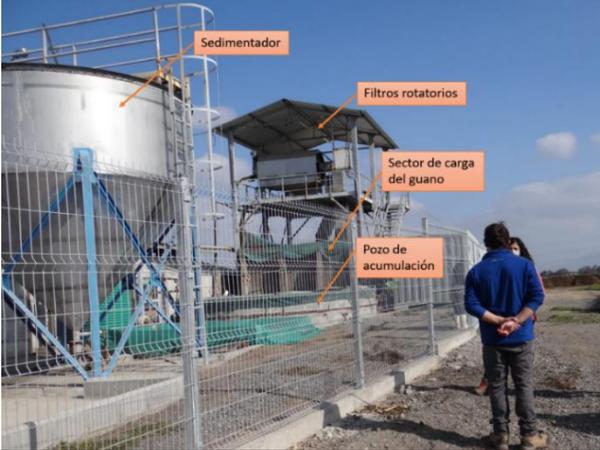
Luego de pasar por detrás de los planteles de cerdos, en el fondo del terreno y en su esquina nor-oeste, se encuentra la PPP, cuya reja de acceso se encontraba cerrada con candado, sin embargo, el Sr. Claudio Saavedra, encargado del sitio permitió el ingreso a esta (**ver Fotografía 1**).

<p>Fotografía 1</p>	<p>Fecha 19-05-2022</p>	<p>Fotografía 2</p>	<p>Fecha 19-05-2022</p>
<p>Descripción: Vista general de la Planta de Procesamiento de Purines (PPP).</p>		<p>Descripción: Pozo de acumulación semi-soterrado.</p>

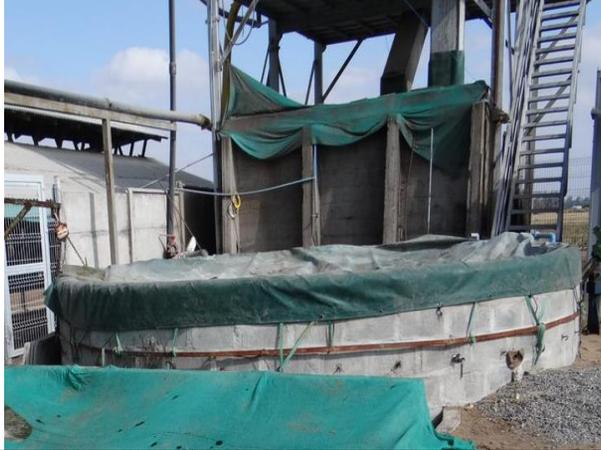
Los purines hacen su ingreso a la PPP a través del pozo de acumulación el que posee un sistema de agitación en su interior (**ver Fotografía 2**), al momento de la inspección se observó pozo circular semi-soterrado cubierto de una lona verde de gran profundidad. Desde este pozo y por medio de una boya de nivel se activa el flujo al resto de la planta de forma automática y los purines son conducidos por medio de una tubería (que posee caudalímetro) (**ver Fotografía 3**) e impulsados por medio de una bomba hasta el sector de Prensa conformada por una plataforma elevada en una estructura metálica, sobre la cual se observaron 2 filtros

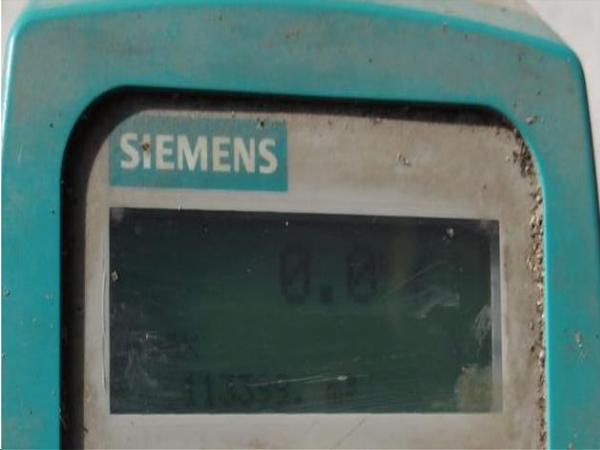
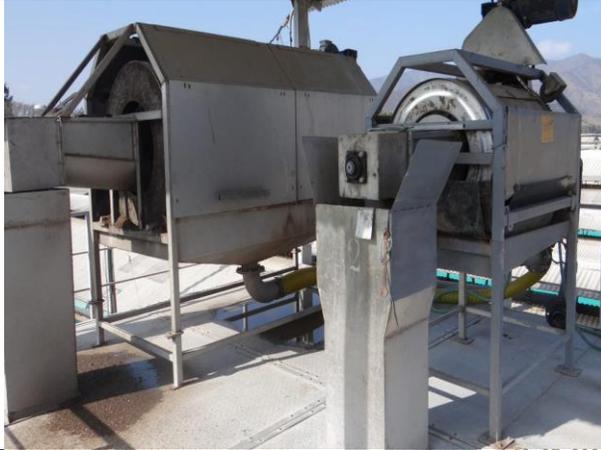
<p>Fotografía 3</p>	<p>Fecha 19-05-2022</p>	<p>Fotografía 4</p>	<p>Fecha 19-05-2022</p>
<p>Descripción: Caudalímetro (entre pozo de acumulación y filtro rotatorio). Durante la inspección no hubo conducción de purines (lectura 0,0 m³/h, totalizado 113399 m³)</p>		<p>Descripción: Filtros rotatorios en plataforma elevada. A la izquierda el de uso permanente, a la derecha el filtro más pequeño utilizado en caso de contingencias o mayor generación de caudal.</p>

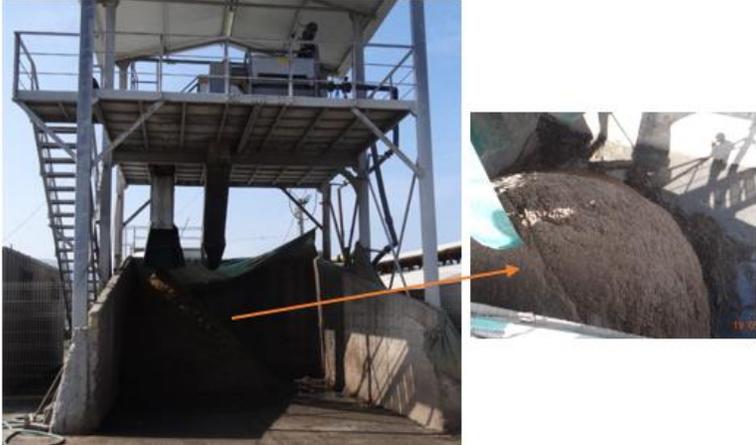
La fracción sólida del purín o lodo, separada en el filtro rotatorio, cae por gravedad bajo la plataforma sobre una losa (a nivel de piso) con 3 murallas que contienen el lodo, y un costado abierto (sin muralla, ni rejas, de libre acceso por el camino común que utilizan parceleros), que permite la entrada de un tractor que recoge los lodos una vez a la semana (los días sábado, según lo indicado por el Sr. Claudio Saavedra), para llevarlos al Plantel Campesino **(ver Fotografía 5)**.

Con la frecuencia de despacho constatada en las guías (6 a 9 retiros por mes) y lo observado en la inspección, se constata que el guano es acumulado temporalmente en la losa.

<p>Fotografía 5 Fecha 19-05-2022</p>	<p>Fotografía 6 Fecha 19-05-2022</p>
<p>Descripción: Plataforma elevada y recepción de guano. Arriba se ubican los filtros rotatorios y su fracción sólida cae por una manga hacia la losa.</p>	<p>Descripción: Sedimentador cónico abierto en superficie, recibe el efluente de los filtros rotatorios mediante la tubería indicada con flechas naranjas, y abajo se aprecia la piscina cuadrada que recibe el sedimento de dicha estructura.</p>

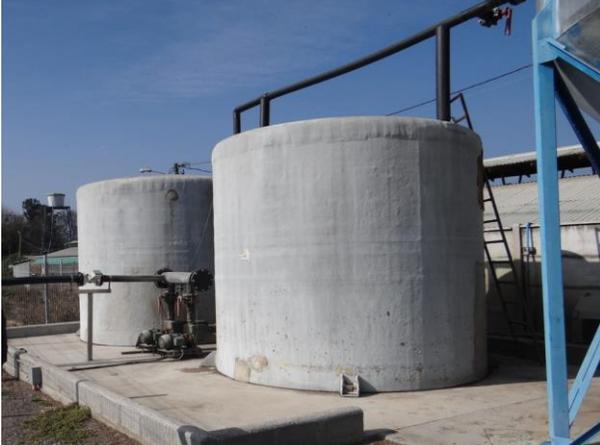
Respecto a la fracción líquida del purín, separada en el filtro rotatorio, mediante tuberías es conducida desde la plataforma hacia el sedimentador cónico, que se encuentra a nivel de piso sobre una losa. A su costado, se observa una pequeña piscina cuadrada y cubierta con lona que, según lo señalado por el Sr. Claudio Saavedra, acumula la arena que sale del sedimentador por su parte inferior, la cual mezclarían con el lodo que se llevan al Plantel Campesino **(ver Fotografía 6)**. Posteriormente, la fracción líquida que sale del sedimentador ingresa a 2 estanques de acumulación por su parte superior, que pueden contener hasta 48 horas el líquido. Ambos estanques, se encuentran sobre una losa con solera de contención perimetral, con una canaleta por uno de sus costados, que en caso de derrames derivaría el líquido nuevamente al pozo de acumulación **(ver Fotografía 7)**.

<p>Fotografía 7 Fecha 19-05-2022</p>	<p>Fotografía 8 Fecha 19-05-2022</p>
<p>Descripción: Estanques de acumulación, reciben el efluente del sedimentador cónico por arriba, y se observa la losa con solera de contención perimetral.</p>	<p>Descripción: Tubería de conducción de la fracción líquida del purín tratado, fuera de la PPP.</p>

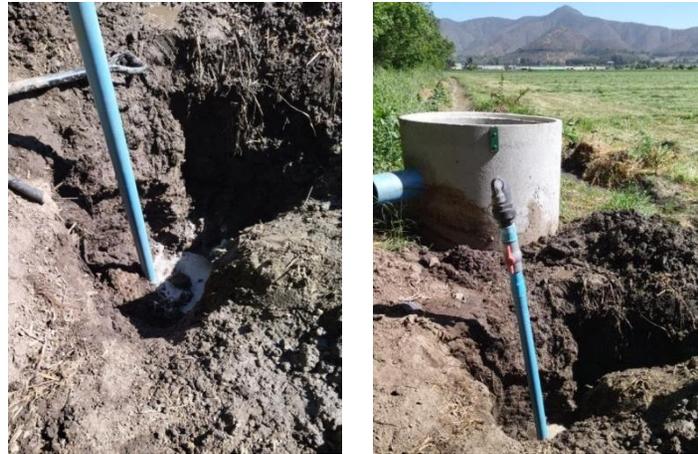
Imagen 4.

- ii) *No se han registrado incidentes y/o contingencias que ameriten ser informadas en el sistema de seguimiento ambiental, ya que sólo se presentaron 2 situaciones, sin que aquello hubiese generado una emergencia o contingencia. Se han verificado 2 situaciones anómalas en el funcionamiento del sistema de procesamiento de purines, sin que aquello hubiese revestido características de emergencia o contingencia, pues, en ambos casos, se trató de daño en las válvulas de aire de la red de tuberías, que fue provocado por labores agrícolas de un tractor en el área en que se ubican las válvulas, con lo cual, se vio afectada la operatividad de red que corresponde a traslado de digestato o purín mezclado con agua de canal, destinado al fertirriego en predios vecinos con los cuales se acordó previamente un convenio para este fin. Al constatar la ruptura de las válvulas, en ambos casos, se procedió a detener la impulsión del digestato, se reemplazó las válvulas dañadas, luego se hicieron las pruebas de correcto funcionamiento con agua de canal y finalmente se incorporó un tubo de hormigón para protección de la válvula.*

Descripción: Fotografías de válvula de aire en terreno Agrícola La Martina golpeada por tractor.

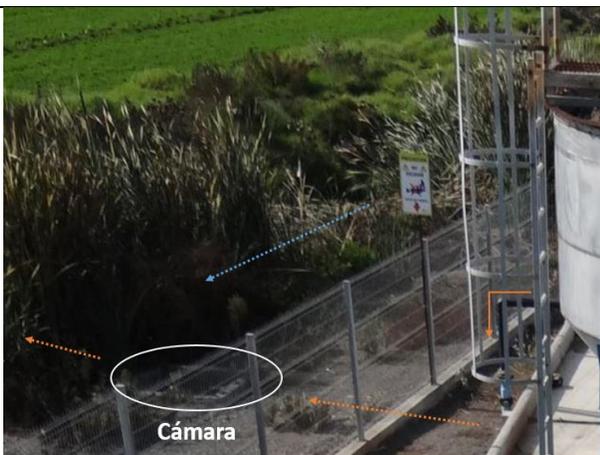
Fotografía 9.

Descripción: Cámara de inspección de cemento sin tapa (en blanco), trayecto de la fracción líquida del purín tratado (en naranja, la línea discontinua es una proyección) y trayecto aproximado del canal de regadío, tapado por la densa vegetación (línea discontinua azul).

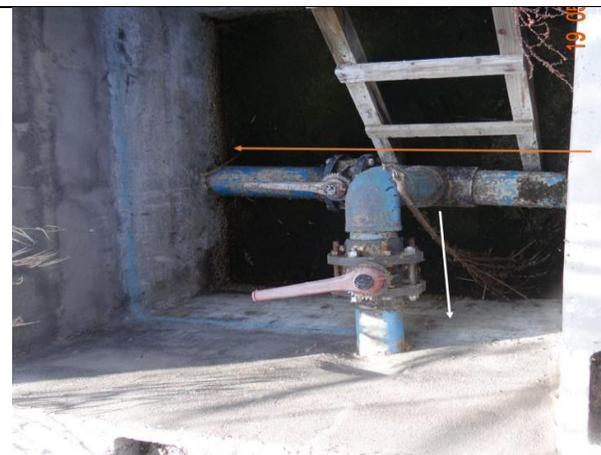
Fotografía 10.

Descripción: Tubería que transporta la fracción líquida del purín tratado desde la PPP de Plantel Basal hacia el Plantel Campesino (flecha naranja), y tubería perpendicular con "llave hacia La Martina" (flecha blanca).

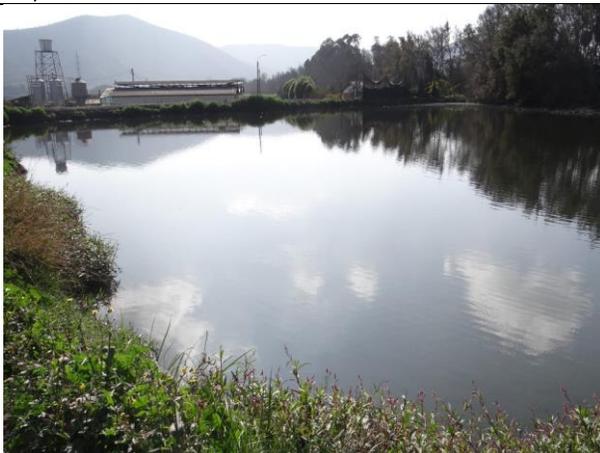
Fotografía 11.

Descripción: Tranque en desuso por Agrícola AASA Ltda. pero usado por parceleros del sector.

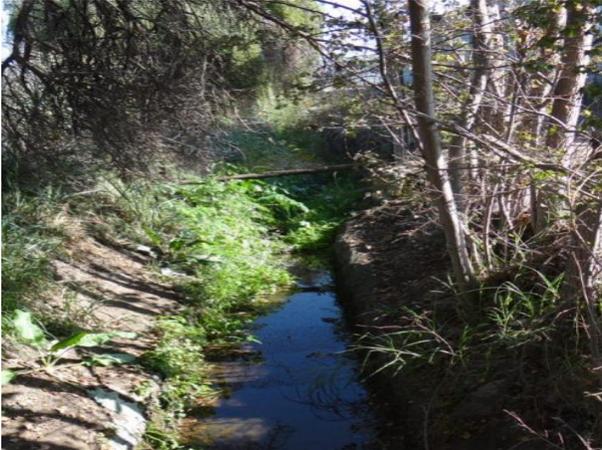
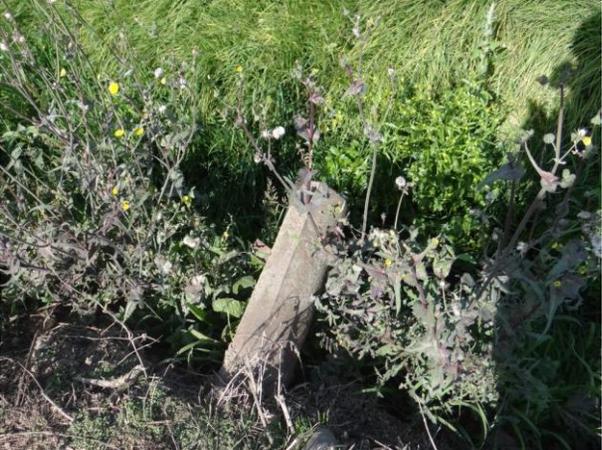
<p>Fotografía 13.</p>	<p>Fecha 19-05-2022</p>	<p>Fotografía 14.</p>	<p>Fecha 19-05-2022</p>
<p>Descripción: Canal de regadío (costado Sur del Plantel), sin rastros de contaminación a simple vista.</p>		<p>Descripción: Tubería en la rивera del canal de regadío de la Fotografía 13, sin descarga de líquidos observada en el momento.</p>

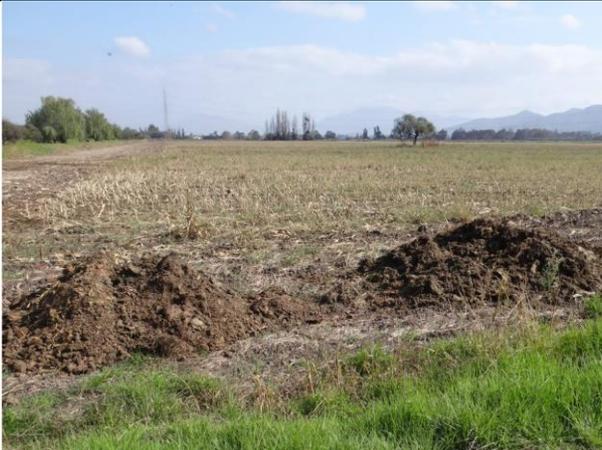
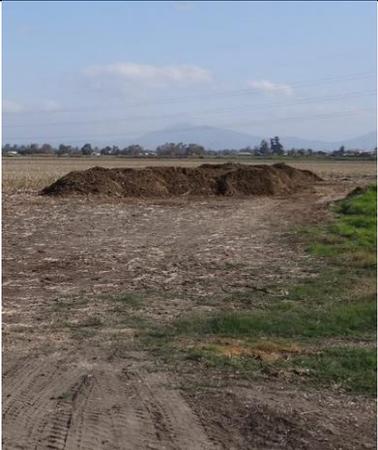
<p>Fotografía 15.</p>	<p>Fecha 19-05-2022</p>	<p>Fotografía 16.</p>	<p>Fecha 19-05-2022</p>
<p>Descripción: Guano depositado en el suelo del terreno privado detrás de Plantel Basal.</p>		<p>Descripción: Guano depositado en el suelo del terreno privado detrás de Plantel Basal.</p>
