## INFORME TÉCNICO DE FISCALIZACIÓN AMBIENTAL

DFZ-2022-315-VIII-RCA

### EXTRACCION MECANIZADA ARIDOS EL PEDREGAL

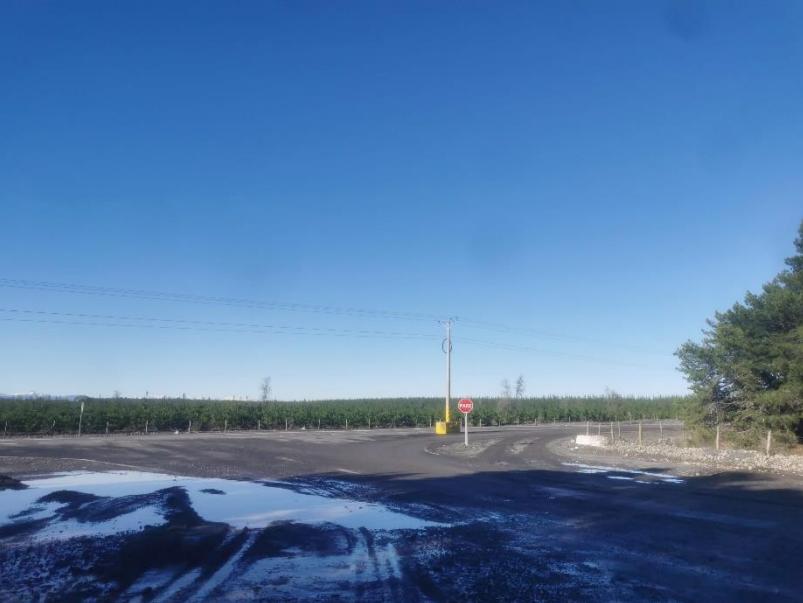
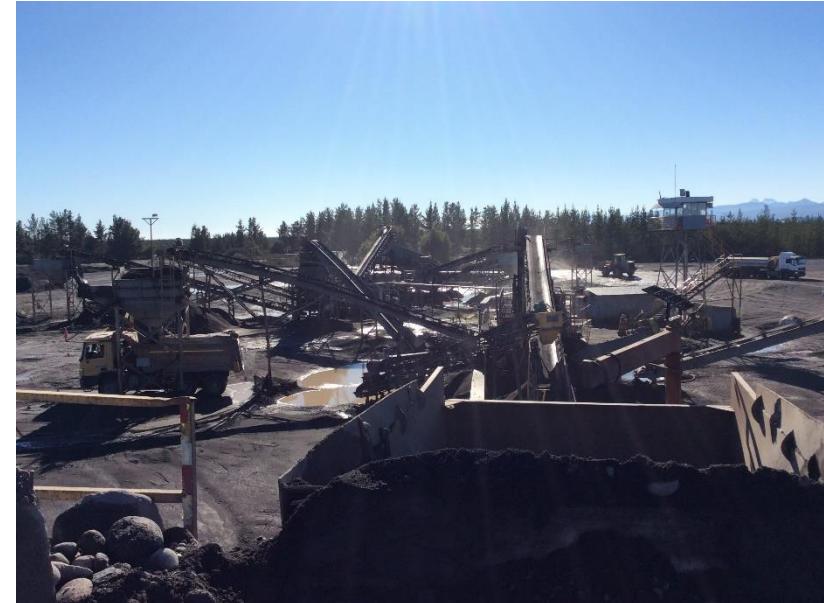
Registros					
<b>Fotografía 1.</b>			<b>Fotografía 2.</b>		
<b>Fecha:</b> 25-05-2022			<b>Fecha:</b> 25-05-2022		
<b>Coordenadas UTM</b> <b>WGS84 HUSO 19 S</b>	<b>Norte:</b> <b>5865362.29 m S</b>	<b>Este:</b> <b>235302.69 m E</b>	<b>Coordenadas UTM</b> <b>WGS84 HUSO 18 S</b>	<b>Norte:</b> <b>5865777.40 m S</b>	<b>Este:</b> <b>235152.94 m E</b>
<b>Descripción del medio de prueba:</b> Salida ruta N-59-Q, en dirección al sur y deterioro y acumulación de aguas en la salida hacia el norte.			<b>Descripción del medio de prueba:</b> El material a chancar se descarga directamente desde camiones batea a un buzón principal para iniciar el chancado

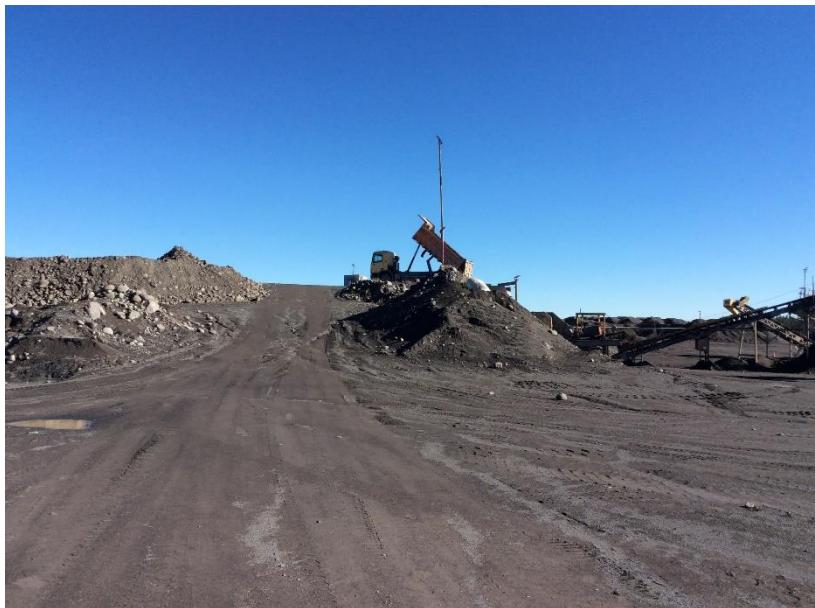
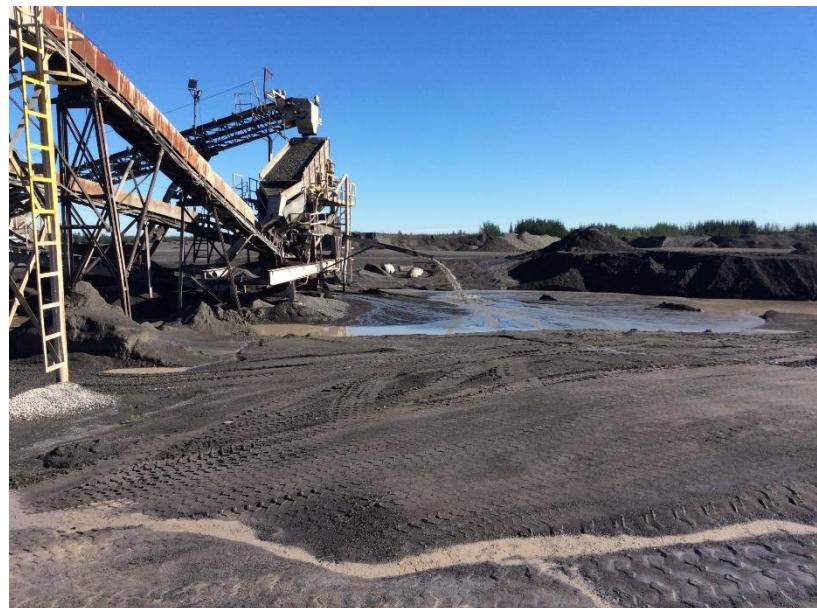
Fotografía 3.	Fecha: 25-05-2022	Fotografía 4.	Fecha: 25-05-2022
Coordenadas UTM WGS84 HUSO 18 S	Norte: 5865760.66 m S	Este: 235111.83 m E	Coordenadas UTM WGS84 HUSO 18 S
<b>Descripción del medio de prueba:</b> El material a chancar se descarga directamente desde camiones batea a un buzón principal para iniciar el chancado		<b>Descripción del medio de prueba:</b> Harnero N°2 y 3 posee sistema de dosificación de agua permanente para el lavado y supresión de polvo durante el proceso de chancado

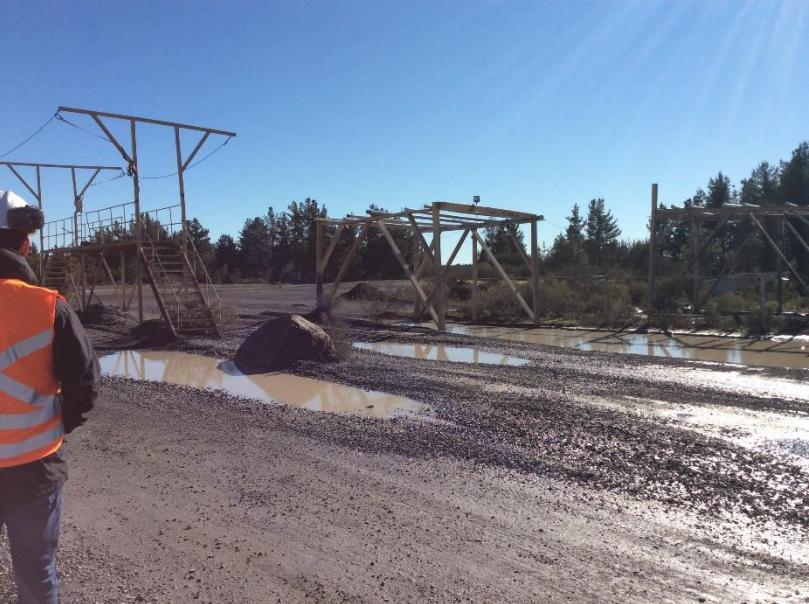
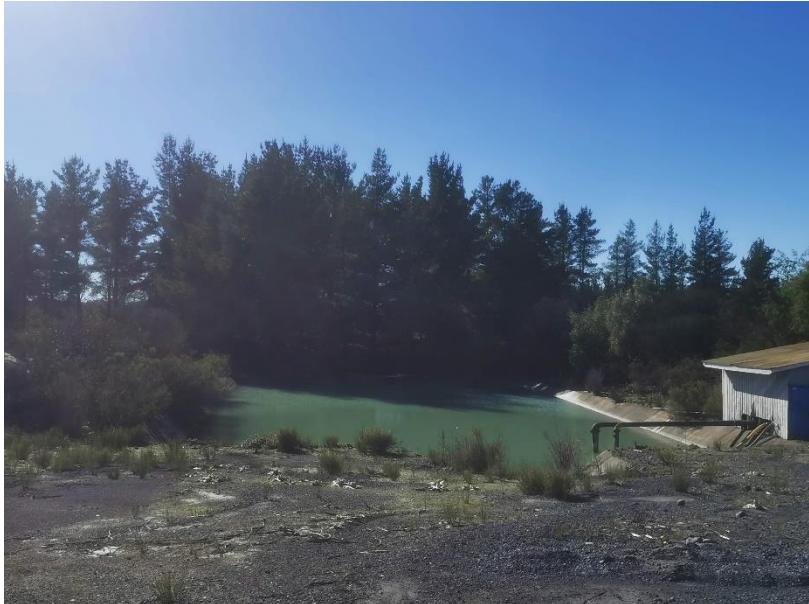
Registros					
<b>Fotografía 5.</b>			<b>Fotografía 6.</b>		
<b>Fecha:</b> 25-05-2022 <b>Coordenadas UTM</b> <b>WGS84 HUSO 18 S</b> <b>Norte:</b> 5865972.84 m S <b>Este:</b> 235178.41 m E			<b>Fecha:</b> 25-05-2022 <b>Coordenadas UTM</b> <b>WGS84 HUSO 18 S</b> <b>Norte:</b> 5866024.31 m S <b>Este:</b> 235176.09 m E		
<b>Descripción del medio de prueba:</b> Se observan estructuras para el lavado de las bateas con áridos de ciertos productos, previo a su despacho			<b>Descripción del medio de prueba:</b> Se observó la existencia de una piscina de almacenamiento de aguas de proceso, desde la cual se realiza recirculación

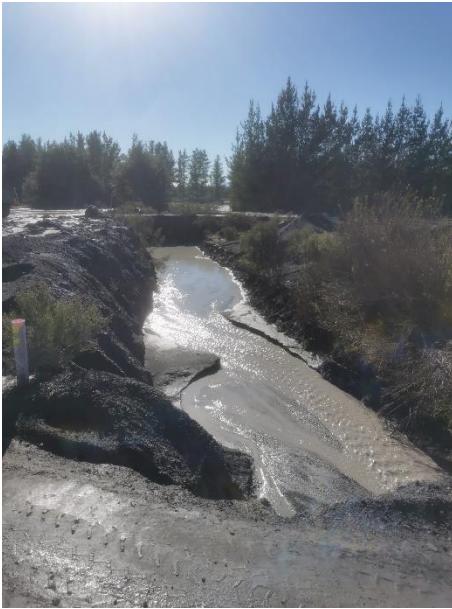
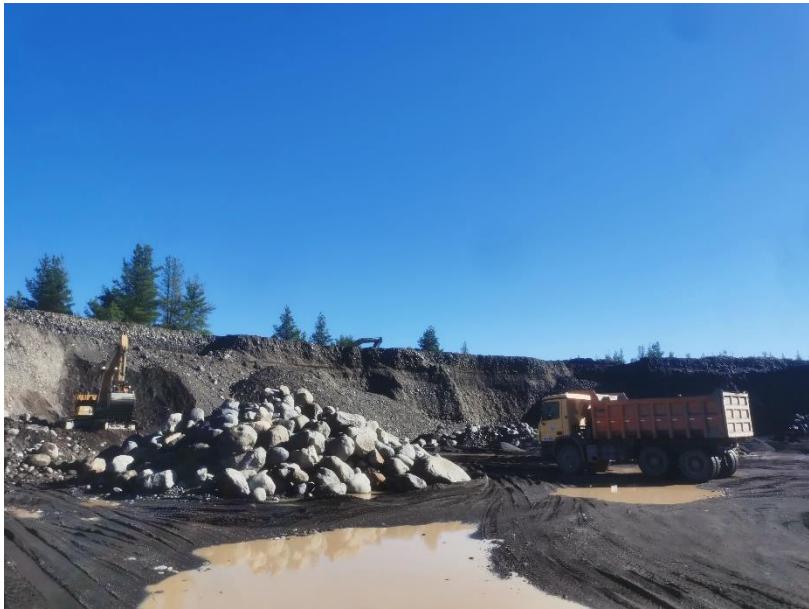
Registros					
<b>Fotografía 7.</b>			<b>Fotografía 8.</b>		
Coordenadas UTM WGS84 HUSO 18 S		<b>Norte:</b> <b>5866081.00 m S</b>	<b>Fecha:</b> 25-05-2022		<b>Este:</b> <b>235205.87 m E</b>
<b>Descripción del medio de prueba:</b> Previo a la piscina de aguas para recirculación, estas pasan por una piscina decantadora a la cual escurren a través de un canal excavado en tierra			<b>Descripción del medio de prueba:</b> Se observan dos excavadoras, una en la zona superior del talud de la cuña de extracción y otra en la parte inferior
