INFORME TÉCNICO DE FISCALIZACIÓN AMBIENTAL

AGROORGÁNICOS MOSTAZAL - CHIMBARONGO

DFZ-2022-909-VI-RCA

NOVIEMBRE 2022

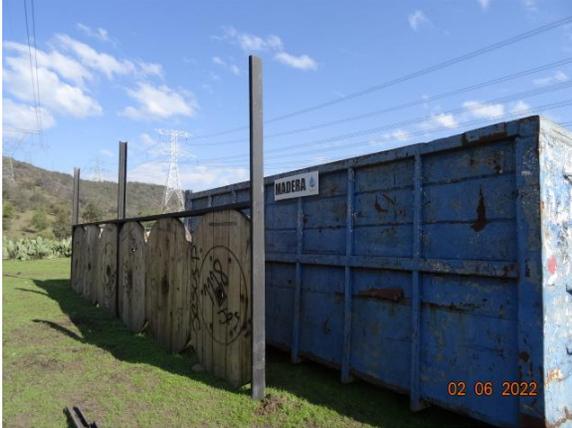
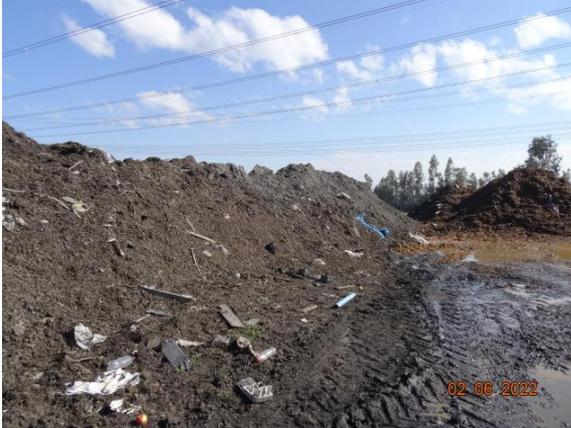
- En la zona de ingreso al recinto, se observó un sector de acopio de residuos de descartes, donde se constataron 2 tolvas señalizadas con un cartel que indicaba “Madera” (**Fotografía 1**) y en la otra “Plásticos”. De acuerdo a lo señalado por el Sr. Jiménez, Encargado de la Planta, cuando se reciben los residuos y se van depositando en pilas, los restos de plásticos y madera son separados manualmente y dejados en las tolvas. Pese a lo mencionado se constataron residuos sólidos plásticos y de madera en la mayoría de las pilas, incluso en la pila de producto terminado (**Fotografías 2, 3 y 4**)

- c. En base a lo constatado en la inspección ambiental, y al examen de información, es posible indicar que en la actualidad, durante la recepción del material a compostar no se estaría verificando que los residuos estén libres de elementos ajenos al propósito del proceso como se establece en el Considerando 3.5.1. de la RCA. Esto, pues en los dos sectores de compostaje se observaron pilas con diversos grados de maduración, con residuos industriales sólidos no peligrosos, incluso en la pila de material terminado, el cual se estaría moliendo junto a bolsas plásticas, pues se identificaron pequeños restos de bolsas plásticas entremezcladas con el compost molido en la pila de material terminado y listo para su venta (**Fotografía 4**).

Fotografía 1.	Fecha: 02-06-2022	Fotografía 2	Fecha: 02-06-2022
Coordenadas UTM DATUM WGS84 HUSO 19H	Norte: 6.158.403,54	Este: 325.374,66	Coordenadas UTM DATUM WGS84 HUSO 19H
Descripción del medio de prueba: En la fotografía se muestra uno de los contenedores (tolvas) para residuos industriales no peligrosos, en el cual se indica que es para depositar madera.		Descripción del medio de prueba: En la fotografía se observa una de las pilas de compostaje del Sector 1, con residuos industriales no peligrosos en ella.

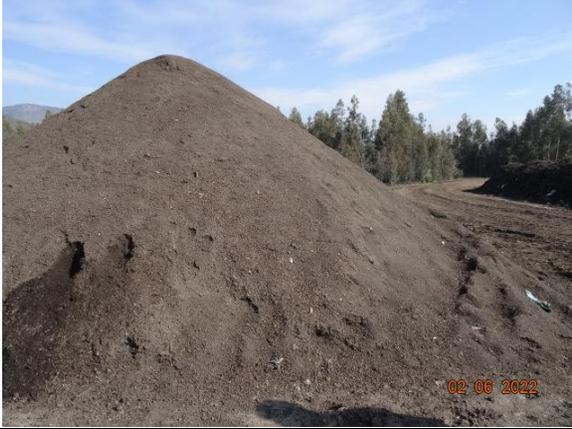
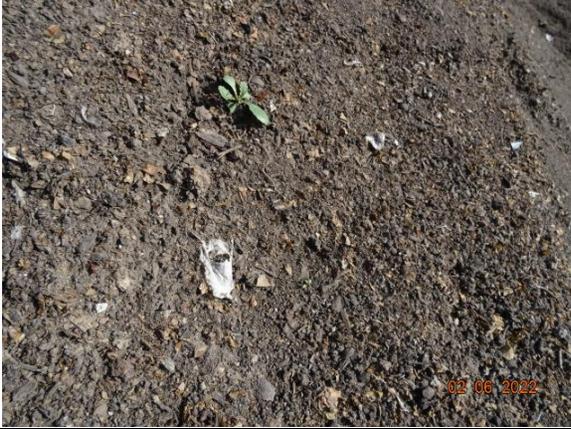
Fotografía 3.	Fecha: 02-06-2022	Fotografía 4.	Fecha: 02-06-2022
Coordenadas UTM DATUM WGS84 HUSO 19H	Norte: 6.158.894,16	Este: 325.486,78	Coordenadas UTM DATUM WGS84 HUSO 19H
Descripción del medio de prueba: En la fotografía se observa la pila de material terminado luego del proceso final de molido y harneado.		Descripción del medio de prueba: En la fotografía se observa en detalle la pila de material terminado, en donde se observaron pequeños trozos blancos de plástico molido, similar a bolsas.

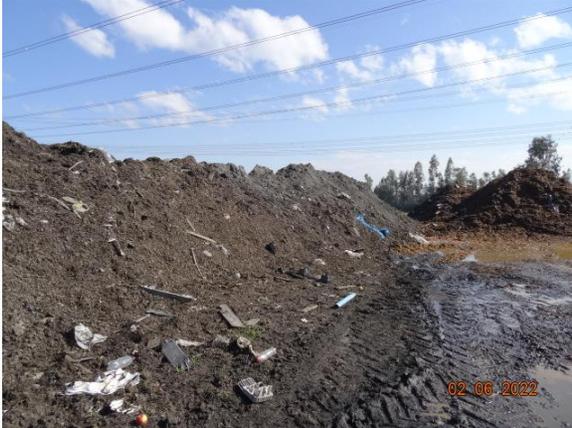
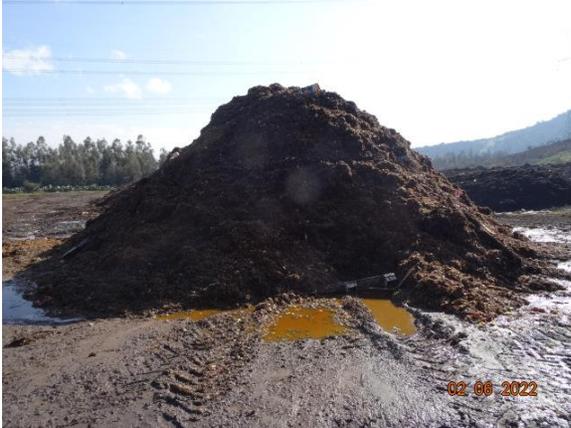
- De acuerdo a las fotografías tomadas en el lugar, no se observó que las pilas en distintos grados de maduración esté totalmente cubierta de elementos neutros como viruta, aserrín, o tierra compostada. Las pilas tienen un aspecto homogéneo, con los residuos industriales sólidos a la vista, (**Fotografía 2, 5, 6, y 7**). Se observó que sólo dos pilas del Sector 1 se han tapado parcialmente con elementos neutros (**Fotografía 9 y 10**).

Fotografía 5.	Fecha: 02-06-2022	Fotografía 6	Fecha: 02-06-2022
Coordenadas UTM DATUM WGS84 HUSO 19 H	Norte: 6.158.406,57	Este: 325.437,22	Coordenadas UTM DATUM WGS84 HUSO 19 H
Descripción del medio de prueba: En la fotografía se muestra una pila de compostaje de aspecto maduro, que no está cubierta por elementos neutros, en el Sector 1 del predio.		Descripción del medio de prueba: En la fotografía se muestra una pila de compostaje de aspecto inmaduro, con fruta a la vista y de color rojizo, que no está cubierta por elementos neutros. Se encuentra en el Sector 1 del predio.

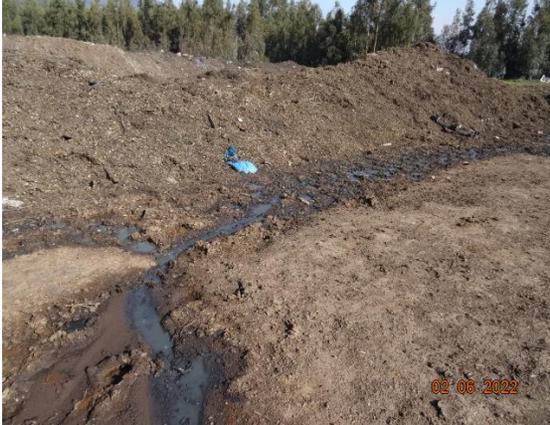
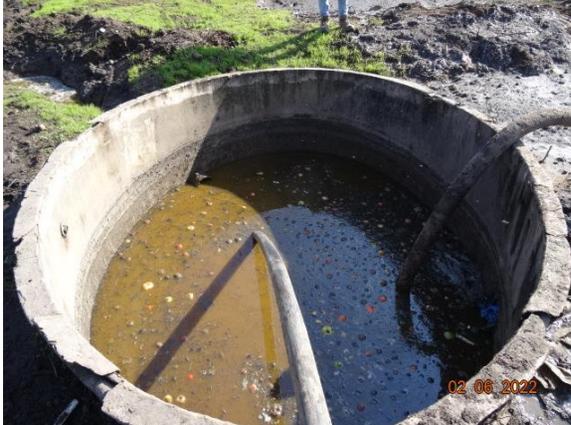
- De acuerdo a lo señalado por el Sr. Jiménez los lixiviados acumulados se utilizan para regar las pilas de residuos, se observó una manguera negra en uno de los estanques de acumulación de lixiviados, en donde, de acuerdo al Encargado, se conecta una bomba para impulsar los residuos líquidos por la manguera (**Fotografía 8**). No se observó riego de las pilas al momento de la inspección.

Fotografía 7.	Fecha: 02-06-2022	Fotografía 8.	Fecha: 02-06-2022
Coordenadas UTM DATUM WGS84 HUSO 19 H	Norte: 6.158.940,84	Este: 325.445,17	Coordenadas UTM DATUM WGS84 HUSO 19 H
Descripción del medio de prueba: En la fotografía se observa una pila de compostaje del Sector 2, la cual presenta un aspecto maduro con residuos plásticos en ella, y no se observa que esté cubierta de elementos neutros.		Descripción del medio de prueba: En la fotografía se observa uno de los estanques de acumulación de lixiviados, en donde se encuentra conectada una manguera.

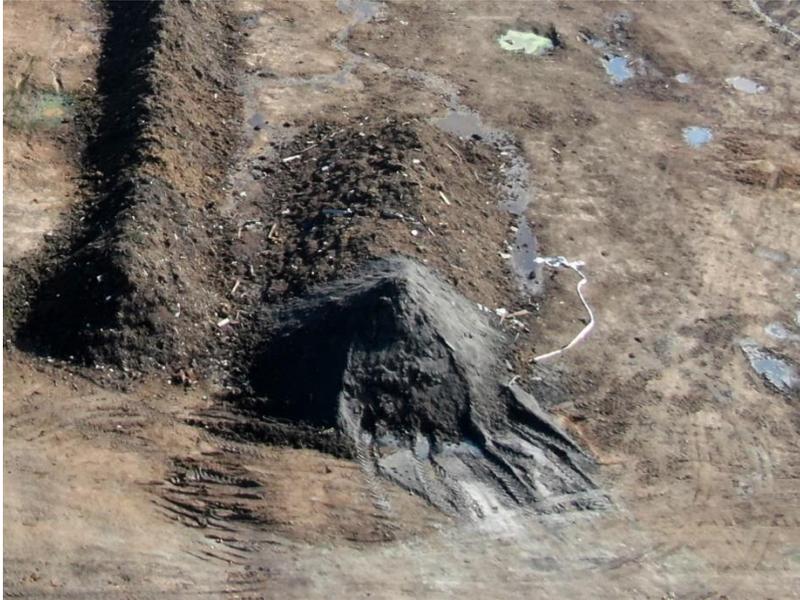
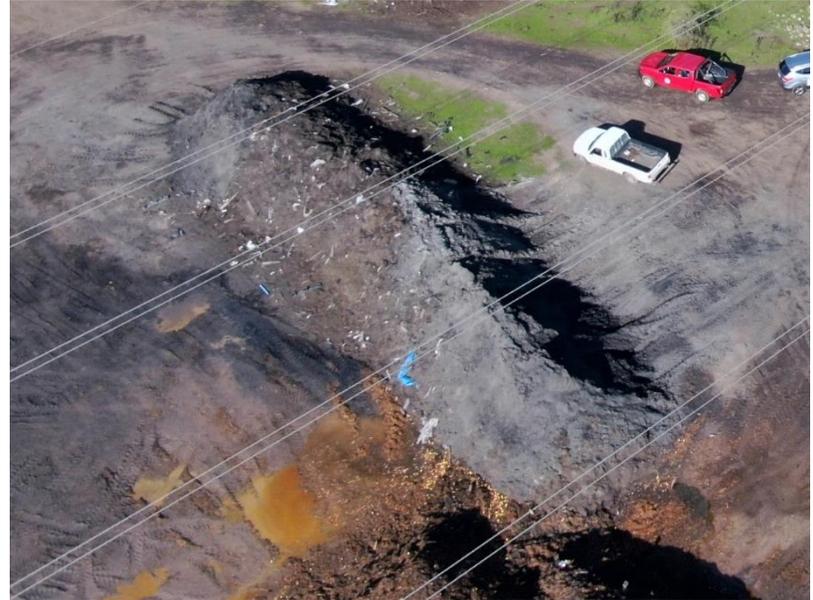
Fotografía 9.	Fecha: 02-06-2022		Fotografía 10.	Fecha: 02-06-2022	
Coordenadas UTM DATUM WGS84 HUSO 19H	Norte: 6.158.433,49	Este: 325.507,47	Coordenadas DATUM WGS84 HUSO 19H	Norte: 6.158.450,86	Este: 325.399,72
Descripción del medio de prueba: En la fotografía se observa una pila del Sector 1 de la planta de compostaje, parcialmente cubierta de elementos neutros, los cuales se observan de un tono gris.			Descripción del medio de prueba: En la fotografía se observa una pila del Sector 1 de la planta, cubierta parcialmente por elementos neutros. Se aprecia que la pila es de un tono café con trozos de residuos, mientras que la parte tapada de elementos neutros es gris.

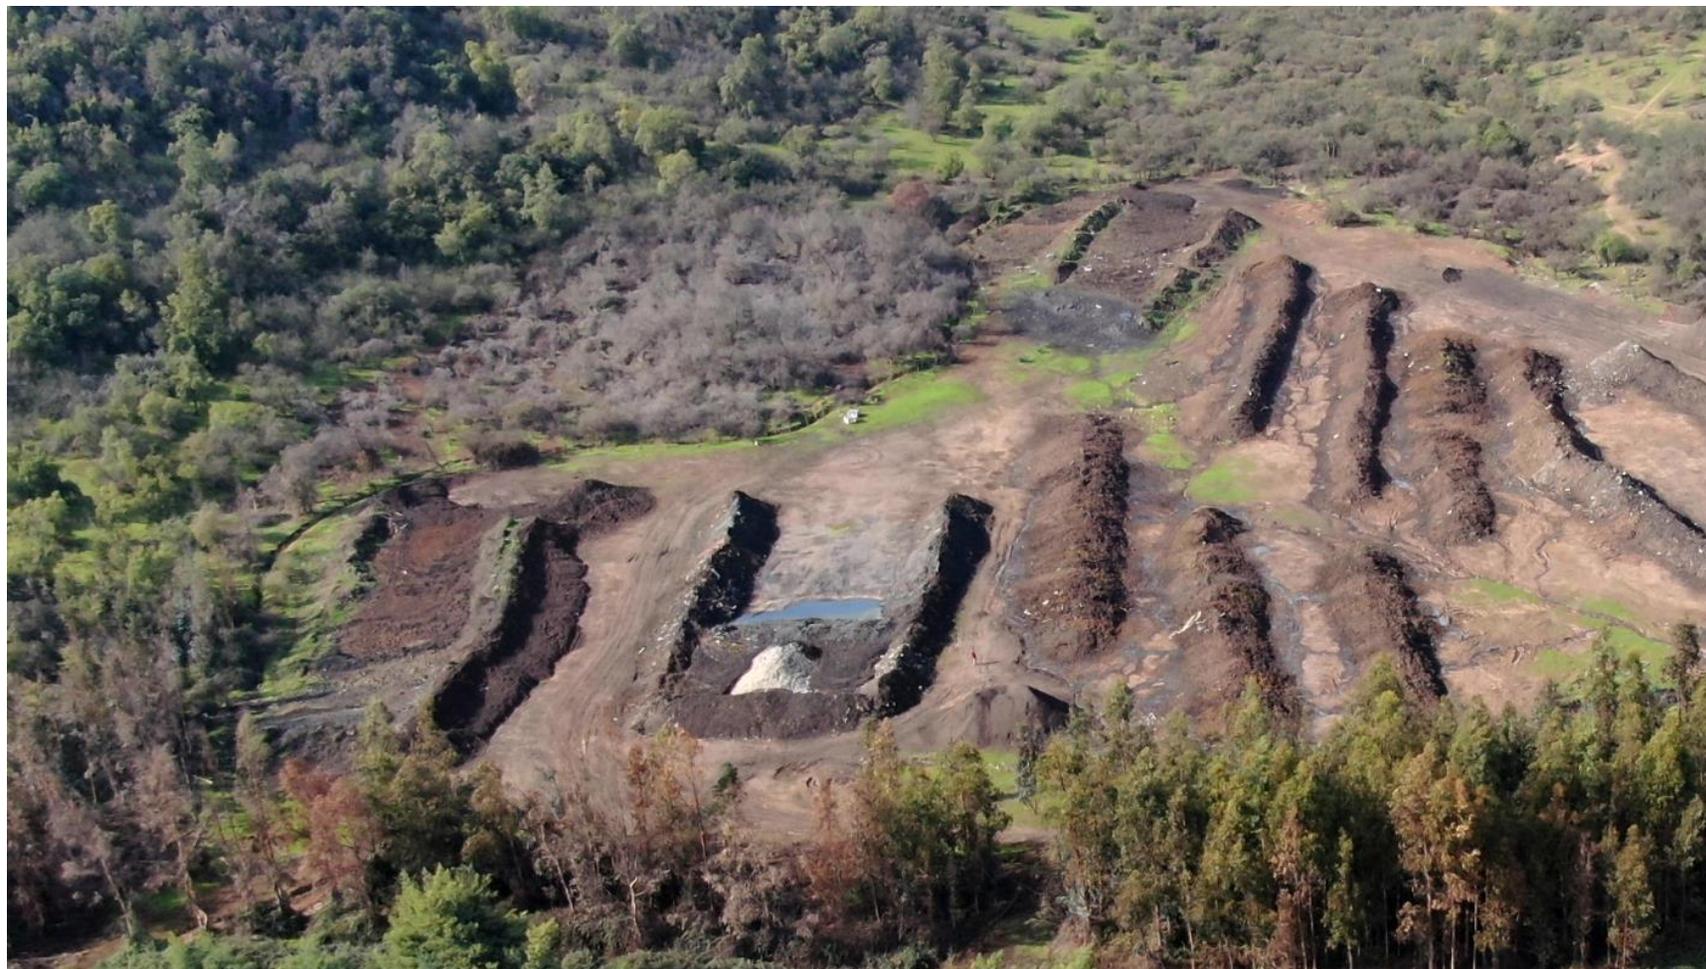
Fotografía 11.

- De acuerdo a las fotografías aéreas tomadas durante la inspección, existen tres zonas del Sector 2 en donde hay acopio de residuos que no está siendo dispuesto en pilas, si no en una conformación tipo “cancha” entre dos pilas de compostaje (**Fotografía 11**).

Descripción del medio de prueba: En la fotografía se observan tres “canchas” de acopio de residuos en el Sector 2 de la planta de compostaje. Una está en la parte superior y dos a la izquierda de la fotografía. Se observa que cada una se ubica entre dos pilas de compostaje. Además, en la cancha central se observa una piscina de lixiviados asociada al acopio de residuos.

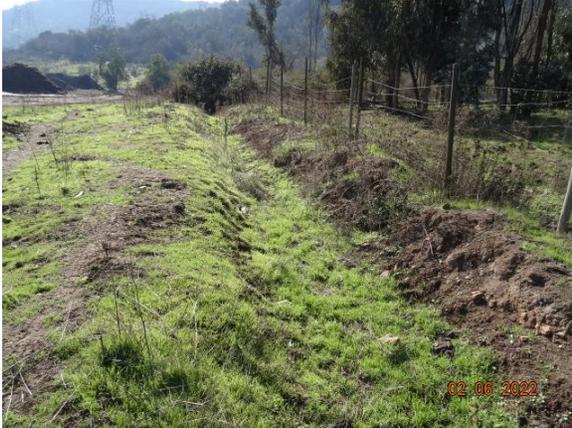
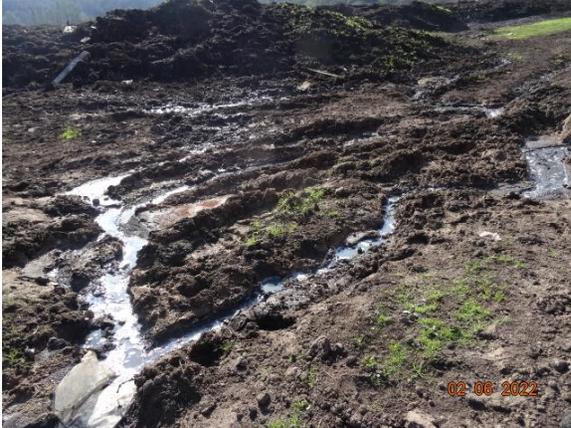
Hecho (s): a. Durante las actividades de inspección, se constató: <ul style="list-style-type: none">- Se observa que las pilas de residuos se forman sobre el suelo desnudo, sin ningún tipo de impermeabilizante, información que fue señalada por el Encargado de la Planta, Sr. Jiménez.- Se realizó un recorrido por la orilla del predio, donde se observó una canaleta para aguas lluvia con vegetación creciendo al interior de ella (Fotografía 12).- Sector 1: En el lugar donde se emplazan las pilas de compostaje, no se observó la construcción de canaletas de intercepción de aguas lluvias, ni obras para la captación o conducción de ellas. Entre las pilas se constataron pozas de lixiviados mezclados con aguas lluvia, los cuales fluyen entre las pilas de compostaje siguiendo la pendiente natural del suelo (Fotografía 13, 16 y 17). Todos estos lixiviados llegan hasta un surco cavado en la tierra que los conduce hacia tres estanques enterrados en el suelo, los cuales se conectan entre sí mediante tuberías y se van llenando consecutivamente por rebalse. La configuración de estos tres estanques era la siguiente (Fotografía 18):

Fotografía 12.	Fecha: 02-06-2022	Fotografía 13.	Fecha: 02-06-2022		
Coordenadas UTM DATUM WGS84 HUSO 19 H	Norte: 6.158.416,10	Este: 325.484,63	Coordenadas UTM DATUM WGS84 HUSO 19 H	Norte: 6.158.923,41	Este: 325.403,75
Descripción del medio de prueba: En la fotografía se observa canaleta de intercepción de aguas lluvias en la orilla del predio del Sector 1, con plantas en su interior, y sin agua		Descripción del medio de prueba: En la fotografía se observan lixiviados escurriendo en el Sector 2 de la planta de compostaje.

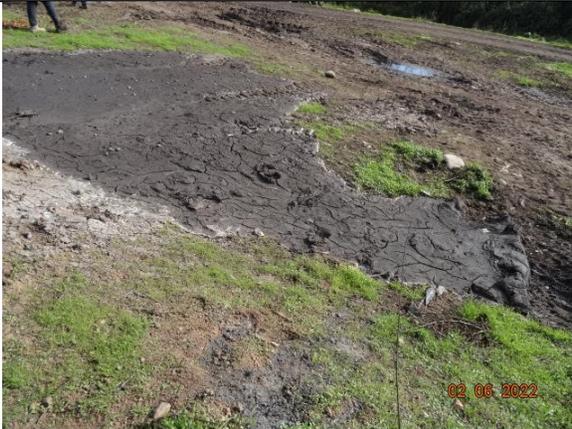
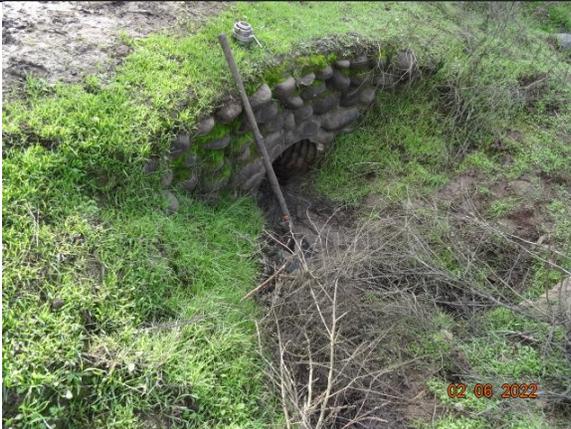
En el sector en donde se ubican los tres estanques de almacenamiento de líquidos se apreciaron notas de olor del tipo séptico y se observó presencia de mosquitos. Además se constataron marcas de humedad en el suelo, que indican que han habido escurrimientos de lixiviados desde el sector de los estanques en dirección de la pendiente hacia un puente que se encuentra conectado a un canal interno que luego desemboca a un brazo del Canal La Punta (**Fotografías 14 y 15**).

Fotografía 14.	Fecha: 02-06-2022	Fotografía 15.	Fecha: 02-06-2022		
Coordenadas UTM DATUM WGS84 HUSO 19 H	Norte: 6.158.607,26	Este: 325.423,49	Coordenadas UTM DATUM WGS84 HUSO 19 H	Norte: 6.158.619,10	Este: 325.413,85
Descripción del medio de prueba: En la fotografía se observan marcas de humedad en el suelo que indican que han ocurrido rebalses desde los estanques de acumulación de lixiviados, en dirección de la pendiente, hacia un canal interno.		Descripción del medio de prueba: En la fotografía se observa que siguiendo la huella de humedad del rebalse desde los estanques, ésta llega hasta una tubería que pasa bajo el camino interior del predio y conecta con un canal interno, que posteriormente descarga en una acequia de regadío (brazo del Canal La Punta).

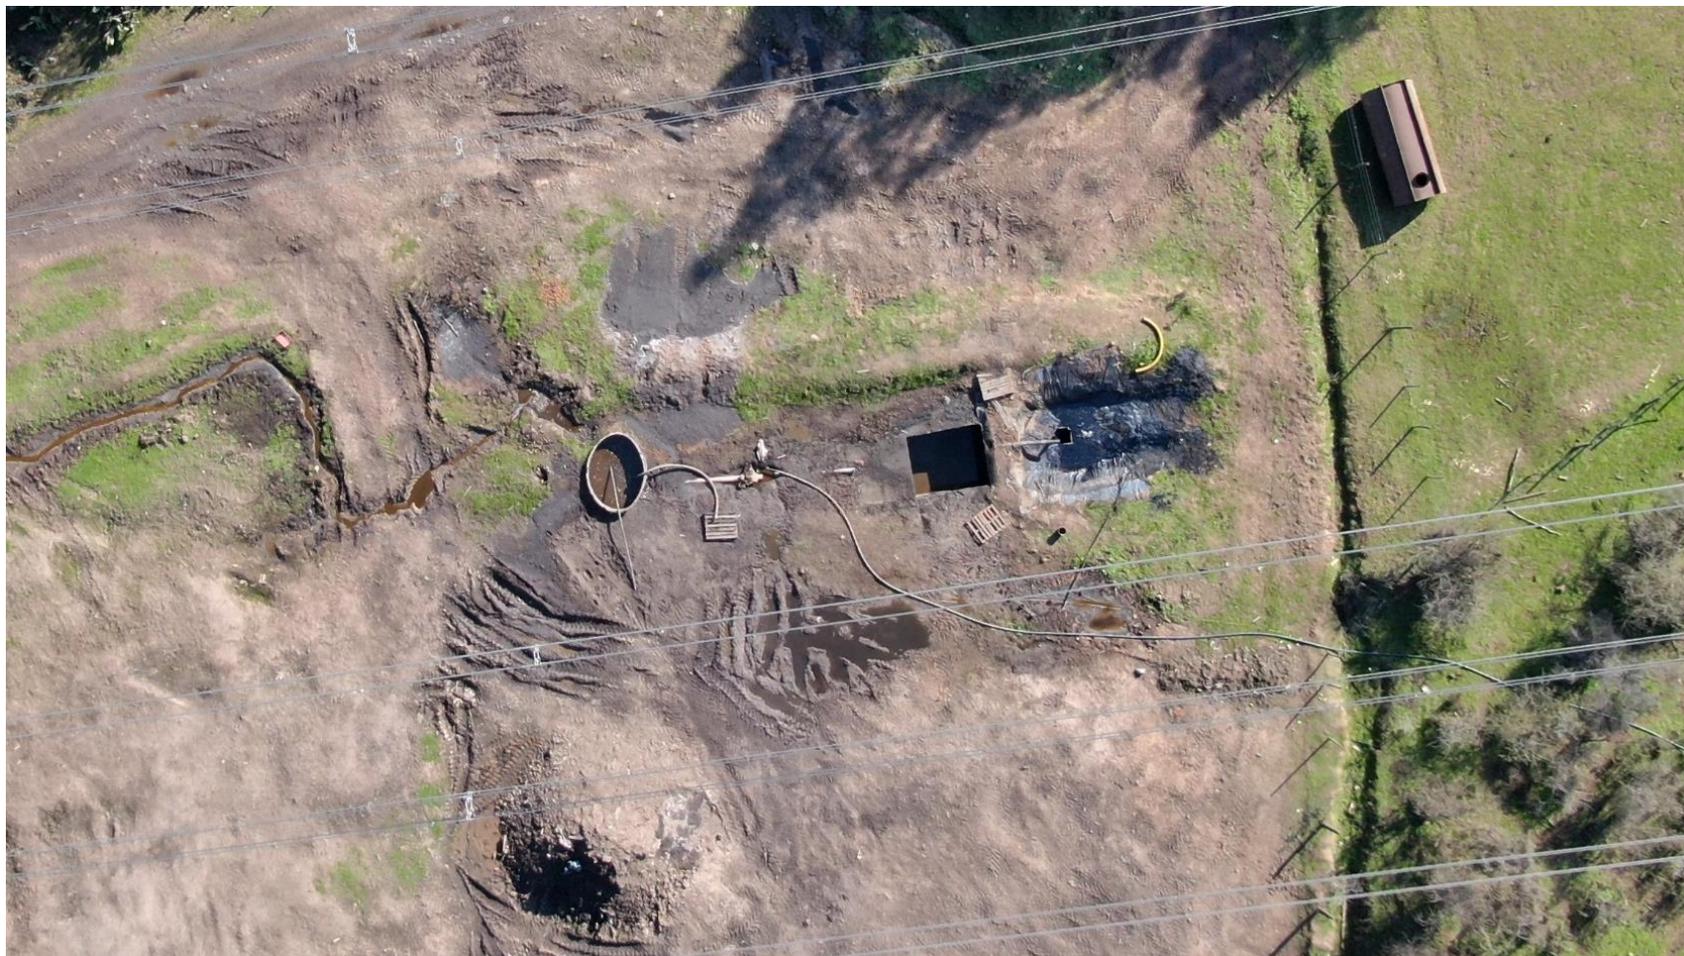
Fotografía 18.

- i) Estanque circular, sin tapa, y de fibra de vidrio. Según el Sr. Jiménez, tiene un diámetro aproximado de 2 metros y una profundidad de 5 metros aproximadamente. Se observó que se encontraba casi lleno en su capacidad y con presencia de manzanas flotando en su interior.

- ii) Tolva metálica sin tapa, de 20 m³ de capacidad, se constató una rejilla en su superficie que filtra los residuos de mayor tamaño, separando los líquidos provenientes del primer estanque (circular).

- iii) El tercer estanque corresponde a un aljibe cortado por la mitad, y cubierto con plástico, donde se observaron aceites usados en su interior mezclados con lixiviados, además, existen derrames de aceites usados por alrededor del estanque, sobre el suelo desnudo. De acuerdo a lo indicado por el Encargado de la Planta, este último estanque corresponde al de emergencia en caso que los otros dos estanques estén con su capacidad máxima.

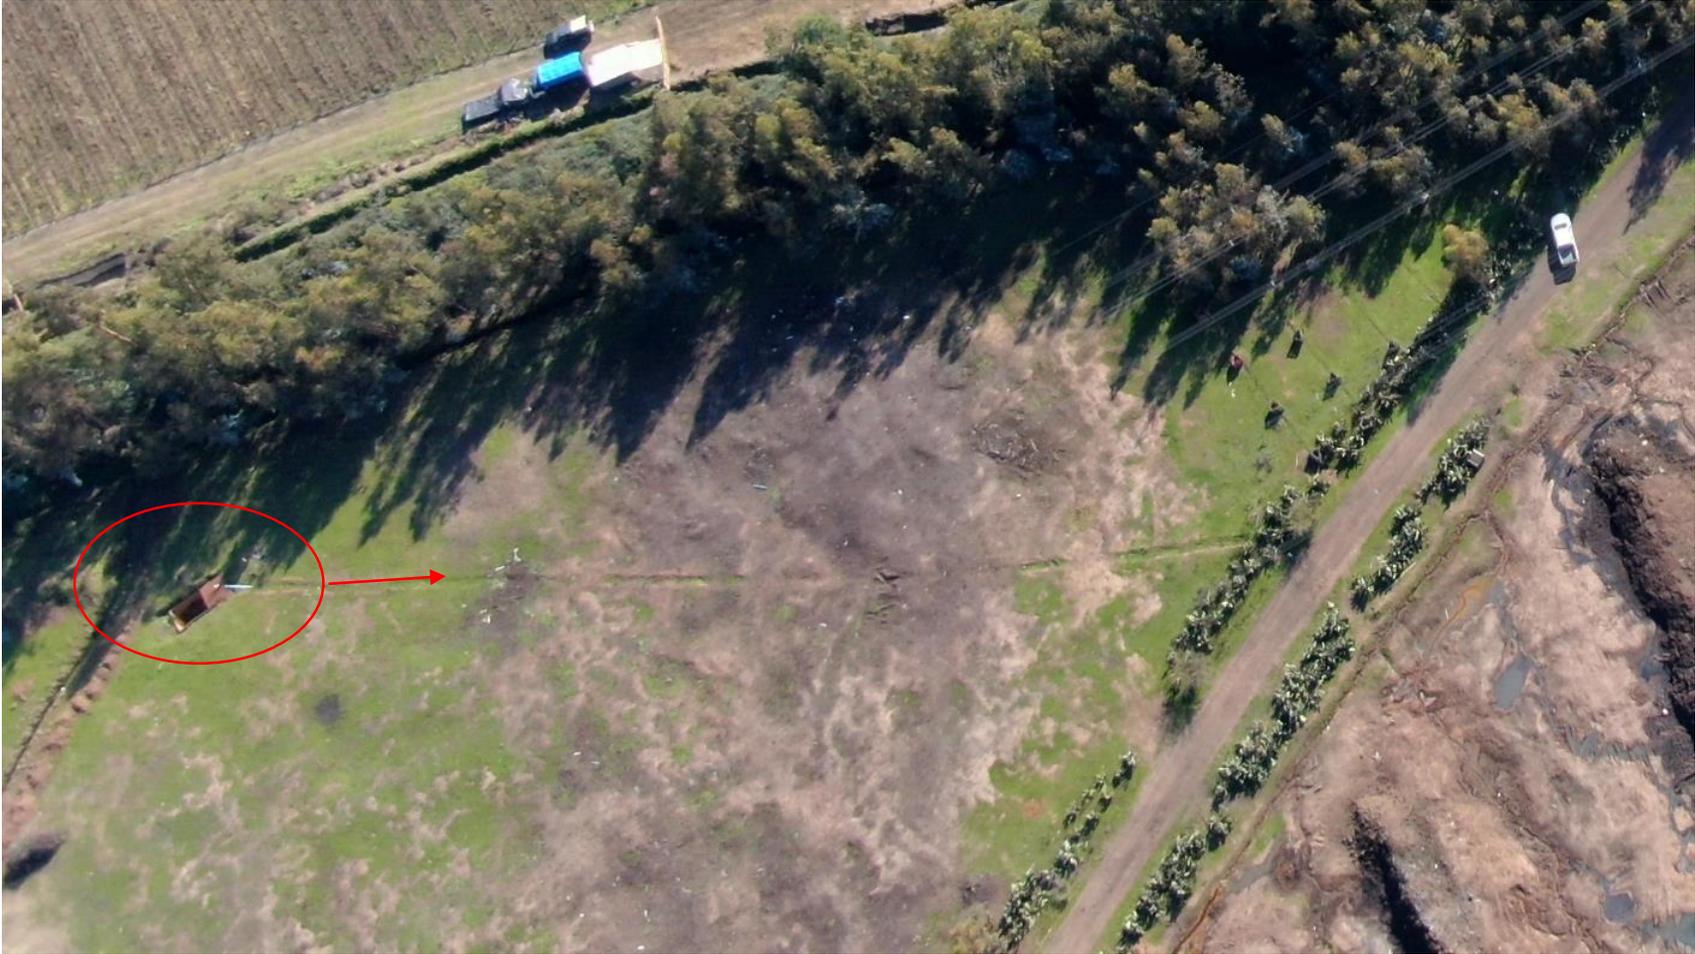
Fotografía 19.

Además de estos estanques, al observar los registros fotográficos aéreos fue posible encontrar un cuarto estanque de acumulación de lixiviados, el cual se conecta con el sector de las pilas de compostaje mediante una tubería y un surco que pareciera estar en desuso (**Fotografía 19**).
