INFORME TÉCNICO DE FISCALIZACIÓN AMBIENTAL

Programa de Cumplimiento

Sistema de Tratamiento y Disposición de RILes Elqui

DFZ-2022-2525-IV-PC

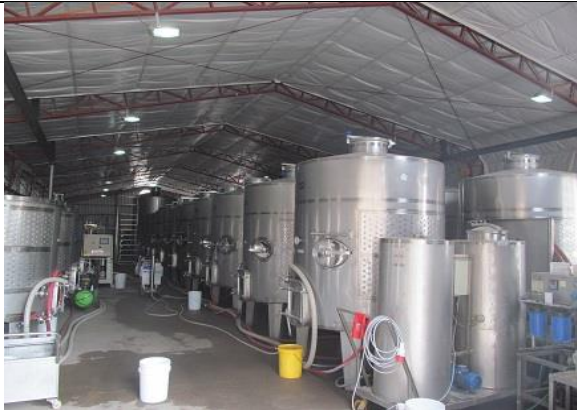
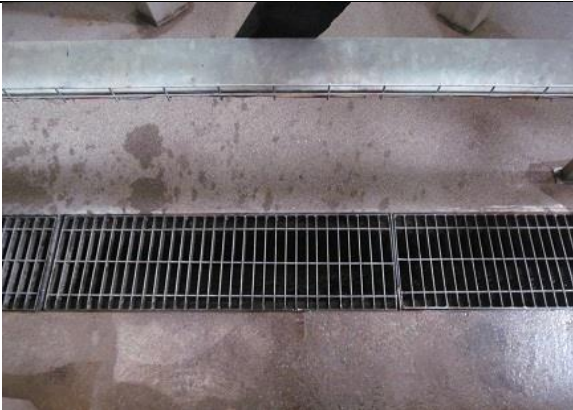
Fotografía 1.	Fecha: 18-11-2022	Fotografía 2	Fecha: 18-11-2022
Coordenadas UTM DATUM WGS84 HUSO 19	Norte: 6.682.037 Este: 298.180	Coordenadas UTM DATUM WGS84 HUSO 19	Norte: 6.682.037 Este: 298.180
Descripción del medio de prueba: Bodega Central, aquí se generan los Riles que son conducidos al sistema de mallas mediante una canaleta.		Descripción del medio de prueba: Canaleta conductora de Riles en Bodega Central, desde aquí son conducidos al sistema de mallas.

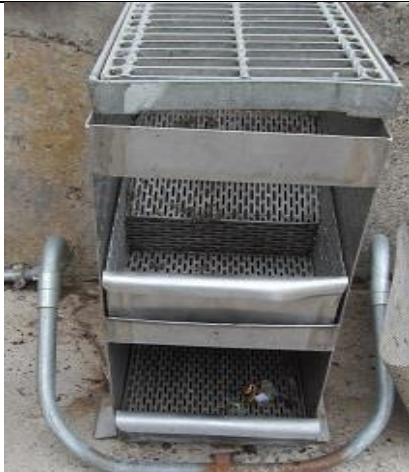
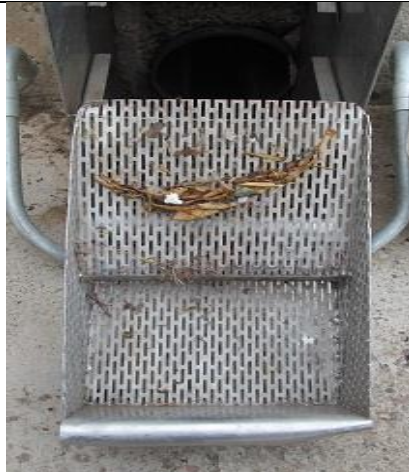
Fotografía 3.	Fecha: 18-11-2022	Fotografía 4.	Fecha: 18-11-2022
Coordenadas UTM DATUM WGS84 HUSO 19	Norte: 6.682.031 Este: 298.245	Coordenadas UTM DATUM WGS84 HUSO 19	Norte: 6.682.031 Este: 298.245
Descripción del medio de prueba: Sistema de Mallas, se observa que el titular implemento un sistema tipo cajón para retener los solidos de manera más eficiente.		Descripción del medio de prueba: Sistema de malla, se observa tipo de malla utilizado y estructura tipo cajón que evita que los solidos caigan por los costados.

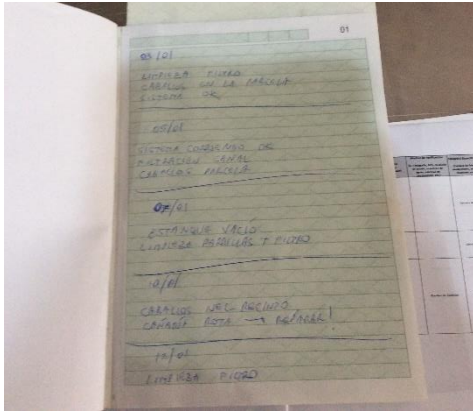
Fotografía 5.	Fecha: 18-11-2022		Fotografía 6	Fecha: 18-11-2022	
Coordenadas UTM DATUM WGS84 HUSO 19	Norte: 6.682.037	Este: 298.180	Coordenadas UTM DATUM WGS84 HUSO 19	Norte: 6.682.037	Este: 298.180
Descripción del medio de prueba: Libro foliado con novedades y estado general del sistema,			Descripción del medio de prueba: Registro de Caudal y pH en planilla sin folio.

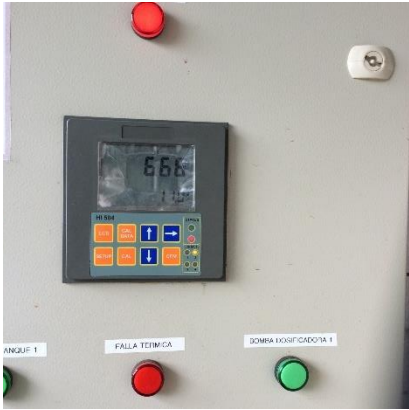
Descripción del medio de prueba: Sistema de Medición de pH.	Descripción del medio de prueba: Registro de Caudal y pH.
--	--

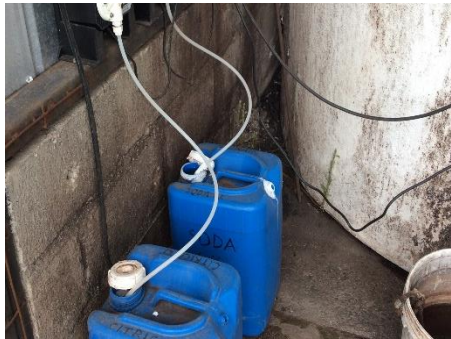
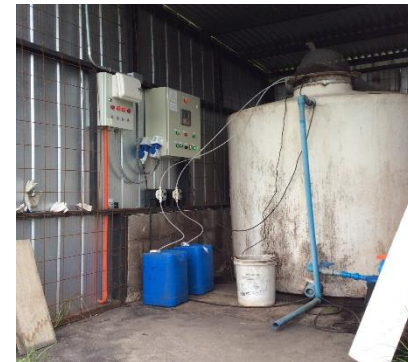
Descripción del medio de prueba: Sistema automático que adiciona ácido o base al estanque de acumulación, en caso de que el valor de pH se encuentre fuera del rango optimo.	Descripción del medio de prueba: Estanque de acumulación, se observa sistema de medición de pH.
---	--

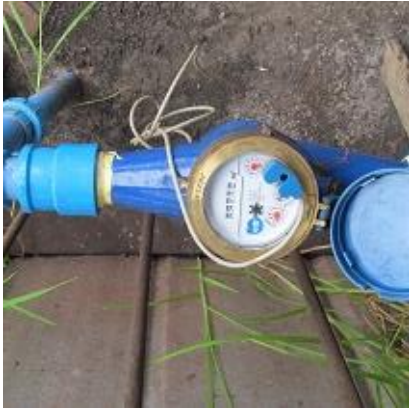
Fotografía 11.	Fecha: 18-11-2022		Fotografía 12	Fecha: 18-11-2022	
Coordenadas UTM DATUM WGS84 HUSO 19	Norte: 6.682.039	Este: 298.260	Coordenadas UTM DATUM WGS84 HUSO 19	Norte: 6.682.037	Este: 298.180
Descripción del medio de prueba: Caudalímetro instalado y operativo			Descripción del medio de prueba: Registro de Caudal y pH.

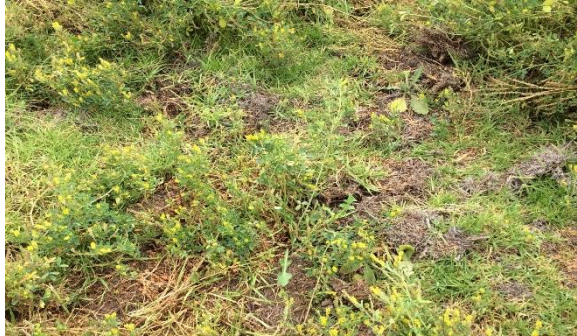
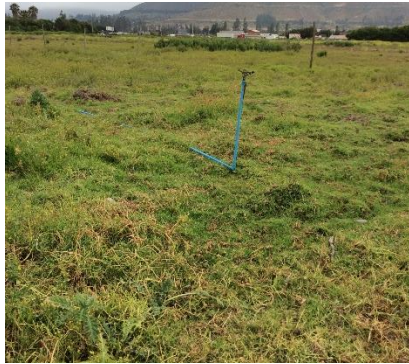
Fotografía 13.	Fecha: 18-11-2022		Fotografía 14.	Fecha: 18-11-2022	
Coordenadas UTM DATUM WGS84 HUSO 19	Norte: 6.682.062	Este: 298.333	Coordenadas UTM DATUM WGS84 HUSO 19	Norte: 6.682.062	Este: 298.333
Descripción del medio de prueba: Suelo del área de riego donde se habría realizado laboreo en abril de 2022, de acuerdo con lo señalado por el titular. No se observa encostramiento a simple vista.			Descripción del medio de prueba: Suelo del área de riego, no se observa encostramiento, de acuerdo con lo señalado por el titular se realizó laboreo en abril de 2022.

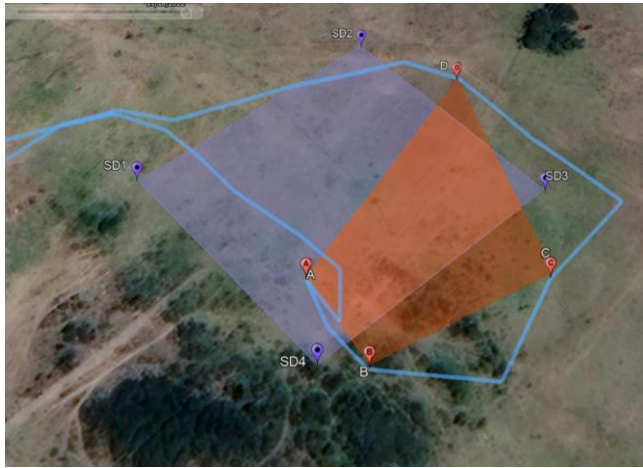
Figura 1.

Descripción del medio de prueba: En color morado se observan coordenadas indicadas por el titular en sector de Laboreo, mientras que en color rojo se observan coordenadas registradas en terreno correspondientes al área de riego, sector en el cual se debe realizar actividades de laboreo.

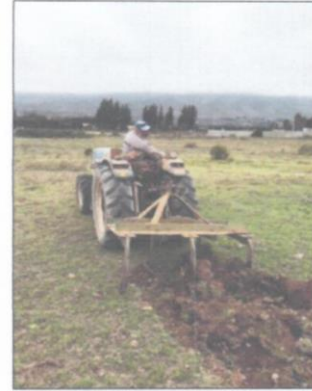
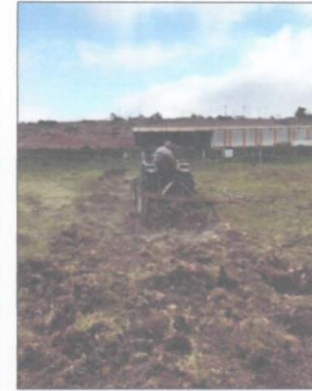
Fotografía 15

Descripción del medio de prueba: Registro remitido por el titular durante el proceso de laboreo, las fotografías se encuentran sin fechar ni georreferenciar.

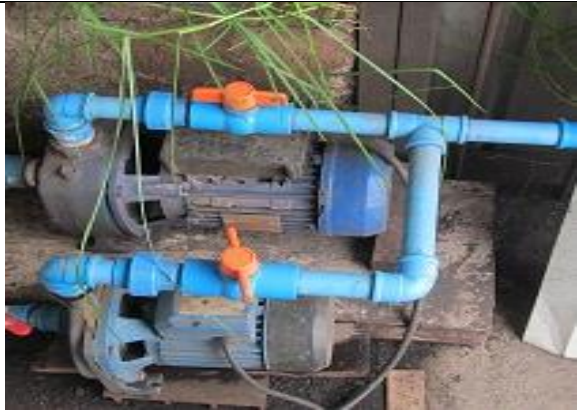
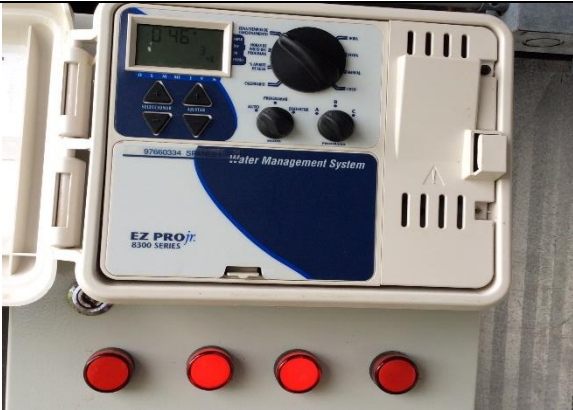
Fotografía 16.	Fecha: 18-11-2022	Fotografía 17	Fecha: 18-11-2022
Coordenadas UTM DATUM WGS84 HUSO 19	Norte: 6.682.039 Este: 298.260	Coordenadas UTM DATUM WGS84 HUSO 19	Norte: 6.682.039 Este: 298.260
Descripción del medio de prueba: Sistema de bombas para riego automático.		Descripción del medio de prueba: Sistema automático que permite que el riego se realice de forma alternada para cada sector.

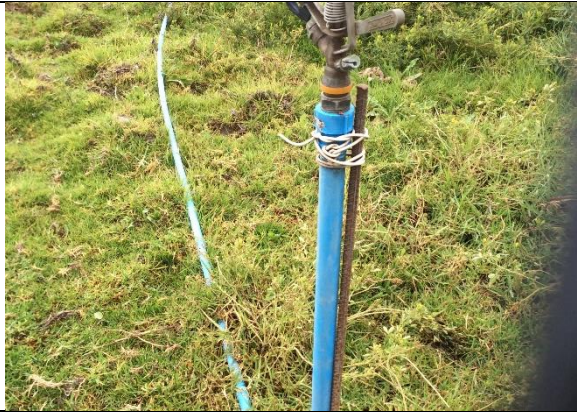
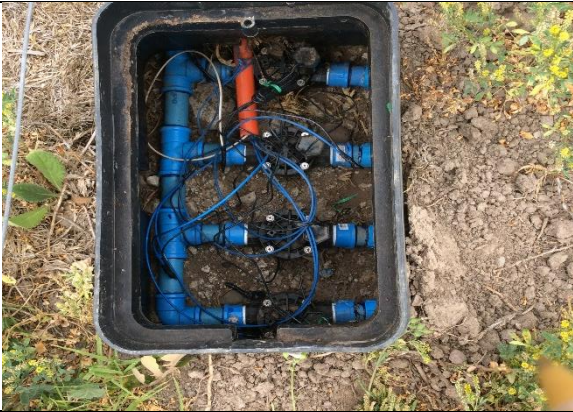
Fotografía 18.	Fecha: 18-11-2022	Fotografía 19.	Fecha: 18-11-2022
Coordenadas UTM DATUM WGS84 HUSO 19	Norte: 6.682.062 Este: 298.333	Coordenadas UTM DATUM WGS84 HUSO 19	Norte: 6.682.062 Este: 298.333
Descripción del medio de prueba: Aspersor en área de riego.		Descripción del medio de prueba: Electroválvulas se observan 4.

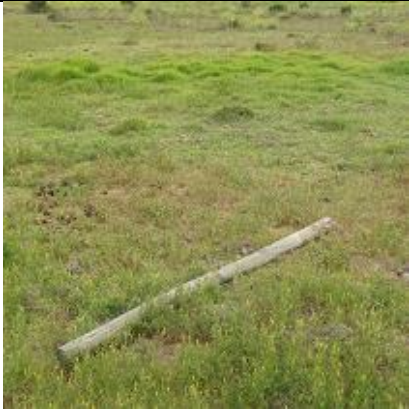
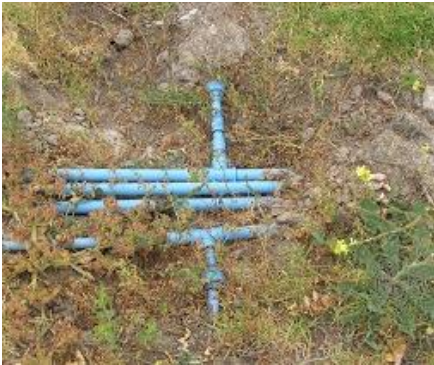
Fotografía 20.	Fecha: 18-11-2022	Fotografía 21	Fecha: 18-11-2022
Coordenadas UTM DATUM WGS84 HUSO 19	Norte: 6.682.039	Este: 298.260	Coordenadas UTM DATUM WGS84 HUSO 19
			Norte: 6.682.039
			Este: 298.260
Descripción del medio de prueba: Postes para cerco que delimita el área de riego se encuentra en mal estado.		Descripción del medio de prueba: Sistema de cañerías en área de riego.

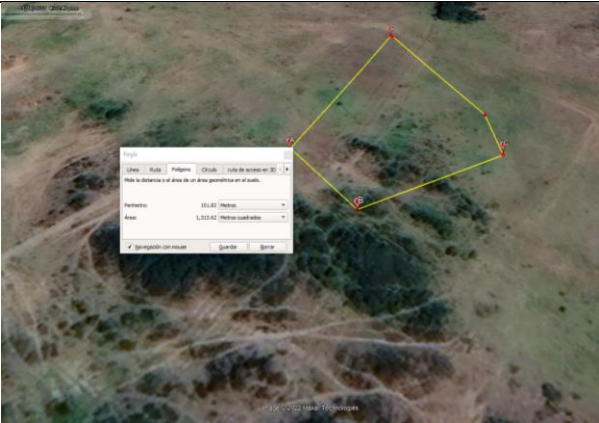
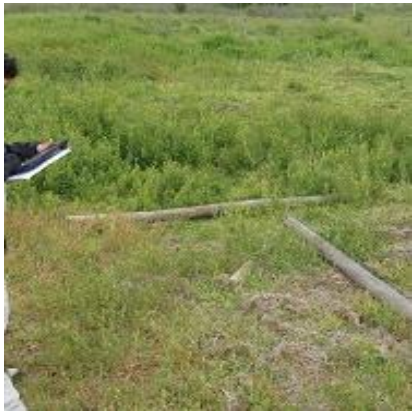
Fotografía 22.	Fecha: 18-11-2022	Fotografía 23.	Fecha: 18-11-2022
Coordenadas UTM DATUM WGS84 HUSO 19	Norte: 6.682.062	Este: 298.333	Coordenadas UTM DATUM WGS84 HUSO 19
			Norte: 6.682.062
			Este: 298.333
Descripción del medio de prueba: Área de aplicación de riego con aspersor.		Descripción del medio de prueba: Postes de área de riego se encuentran en el piso, el sector no está cercado.
