INFORME TÉCNICO DE FISCALIZACIÓN AMBIENTAL

DEPÓSITO DE PASTA – CABILDO

DFZ-2022-328-V-RCA

DICIEMBRE 2022

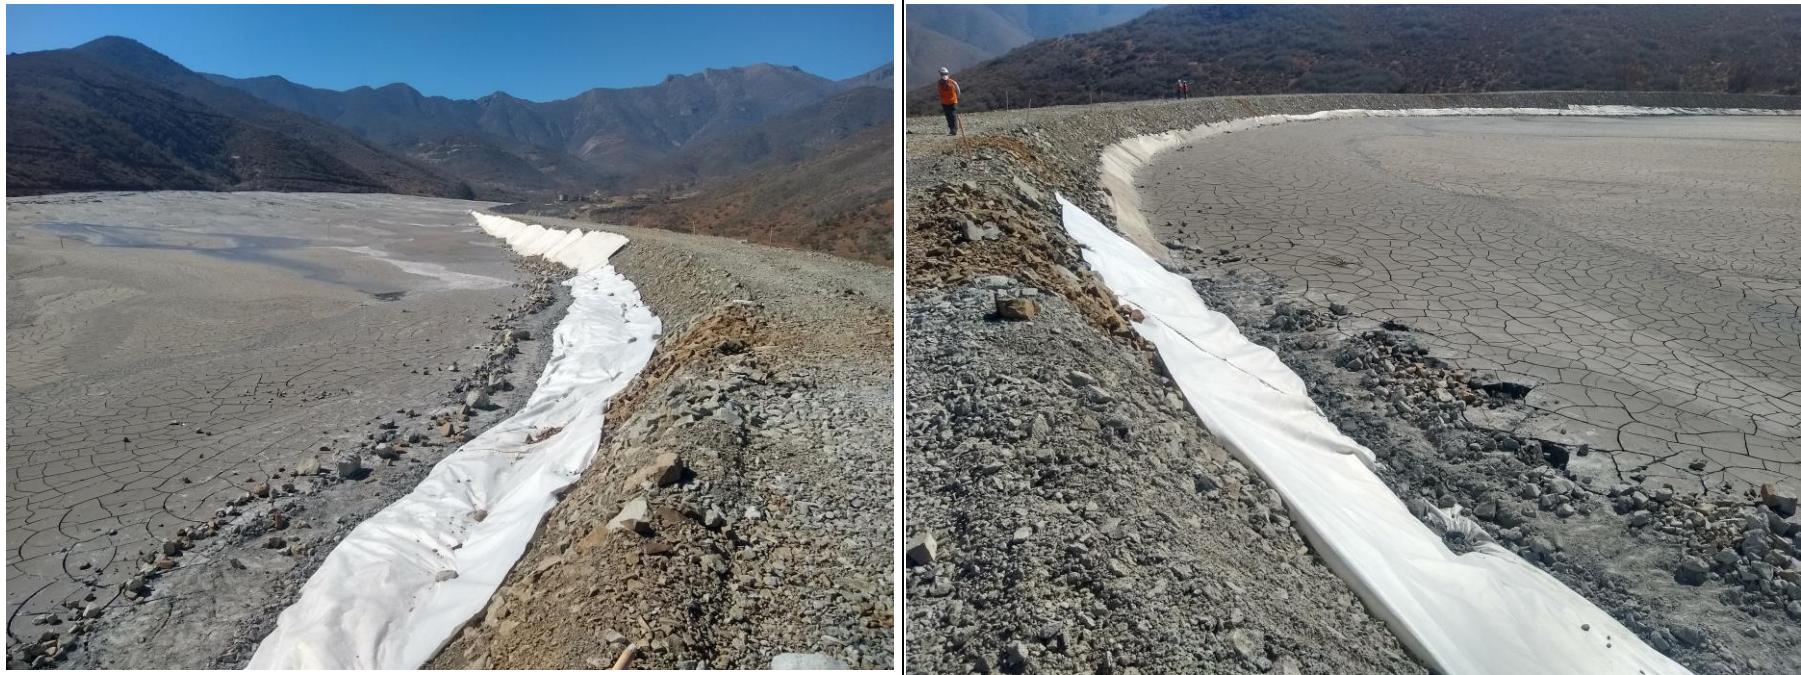
Al momento de la inspección realizada con fecha 30.03.2022, se encontraban ejecutando labores relacionadas con el denominado “Plan de Invierno”, aplicado por el titular en sus instalaciones. Puntualmente, la actividad que se realiza consiste en cubrir con material geotextil toda la superficie correspondiente a la cara interna del muro, específicamente su revancha, teniendo como objetivo el retener cualquier material que pueda ser arrastrado con ocasión de abundantes lluvias (Fotografías N°1 y N°2).

Fotografía N°1.	Fecha : 30-03-2022
Coordenadas UTM DATUM WGS84, Huso 19	Norte: 6.405.601 m. Este: 303.721 m.
Descripción Medio de Prueba: Vista de sector del muro de confinamiento, se aprecia camino por coronamiento del muro e instalación de geotextil en su revancha.

Fotografía N°2.	Fecha : 30-03-2022
Coordenadas UTM DATUM WGS84, Huso 19	Norte: 6.405.601 m. Este: 303.721 m.
Descripción Medio de Prueba: Vista de sector del muro de confinamiento, se aprecia camino por coronamiento del muro e instalación de geotextil en su revancha.

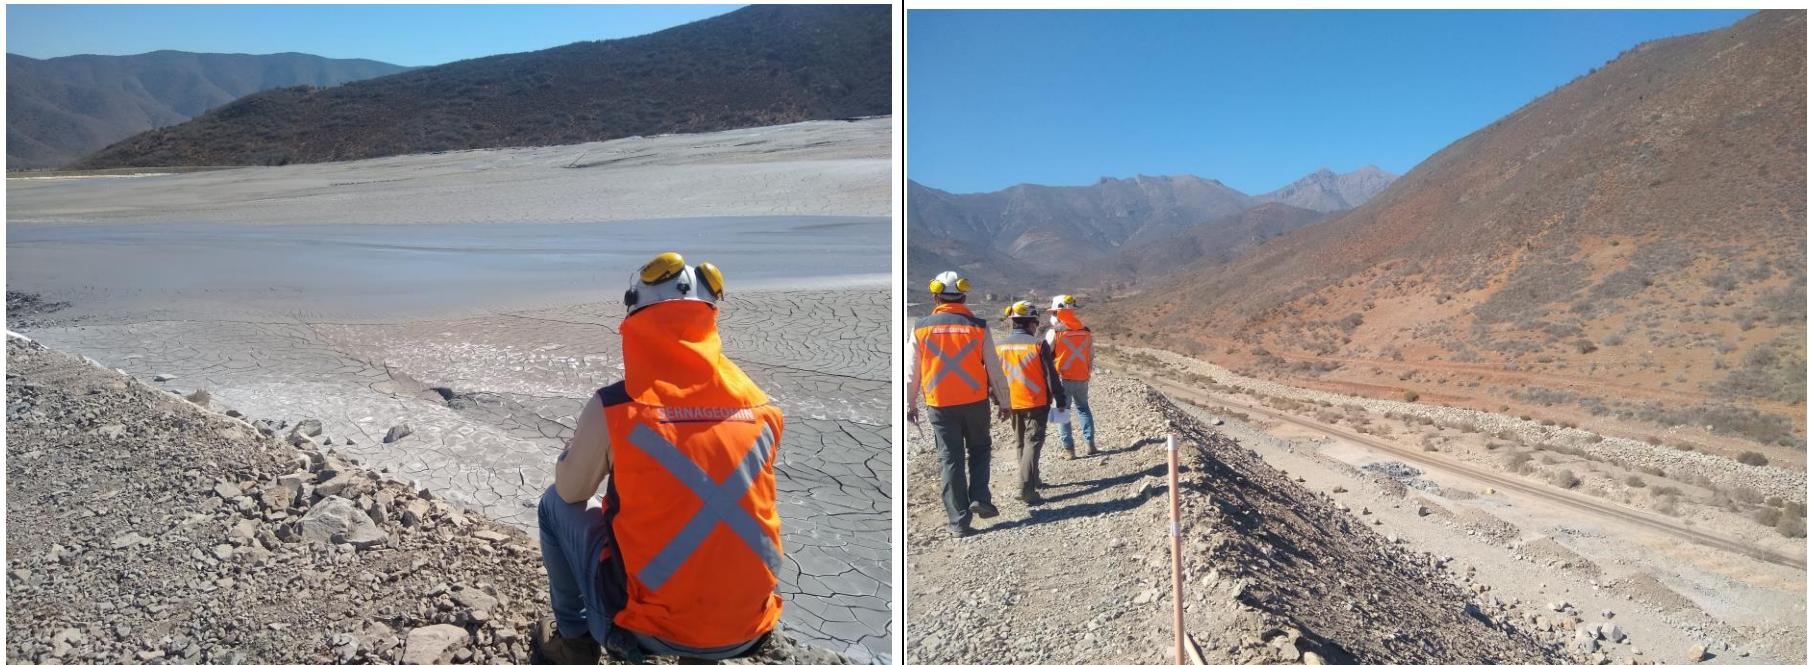
Fotografía N°3.	Fecha : 30-03-2022	Fotografía N°4.	Fecha : 30-03-2022
Coordenadas UTM DATUM WGS84, Huso 19	Norte: 6.405.601 m. Este: 303.721 m.	Coordenadas UTM DATUM WGS84, Huso 19	Norte: 6.405.601 m. Este: 303.721 m.
Descripción Medio de Prueba: Vista del depósito de pasta desde el coronamiento del mismo.		Descripción Medio de Prueba: Vista desde el camino por sector de coronamiento del muro que colinda con Quebrada Rincón del Chinchorro.

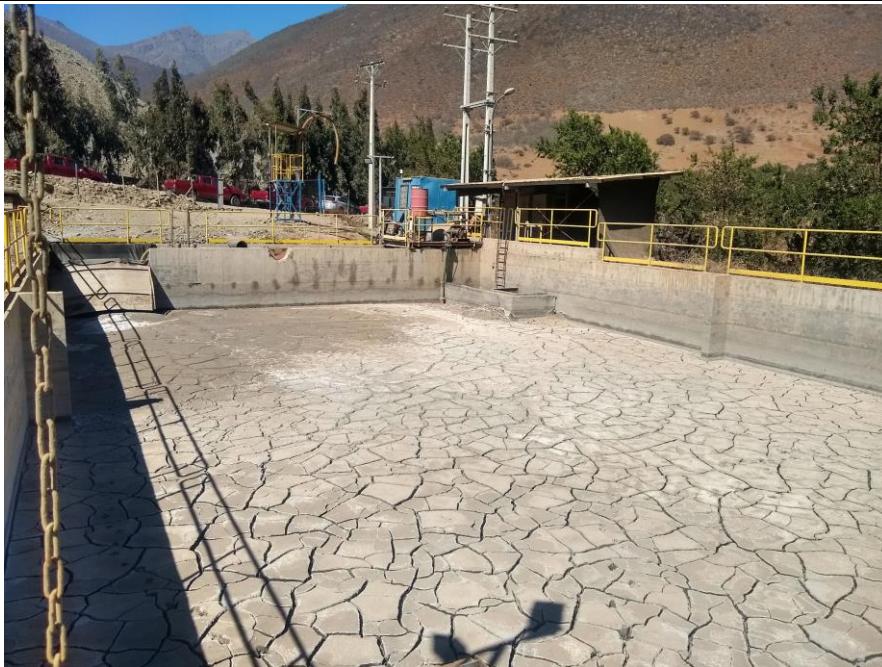
Fotografía N°5.

- Se realiza una modificación no informada en la construcción de la piscina colectora en dos unidades construidas con parámetros de diseño diferentes a los comprometidos y aprobados.

- La piscina Fase 1 tiene una capacidad equivalente al 35,5 % del total
- La piscina Fase 2 tiene una capacidad equivalente al 64,5 % del total
- No todas las piscinas cuentan con carpeta HDPE, sólo el 35,5 % de la capacidad total, cuenta con la impermeabilización señalada mediante carpeta HDPE, y por lo tanto el 64,5 % restante no puede garantizar esta impermeabilización permanente mediante el mecanismo comprometido, y por ello existiría riego de contaminación de las aguas subterráneas que existen en la cuenca de las 2 quebradas que confluyen aguas abajo de esta piscina colectora sin carpeta de HDPE.

Descripción Medio de Prueba: Vista de piscina de hormigón colectora de drenajes construida e implementada (Fase 1). Se evidencia que esta piscina no cuenta con la carpeta de HDPE y presenta sólidos en su interior.

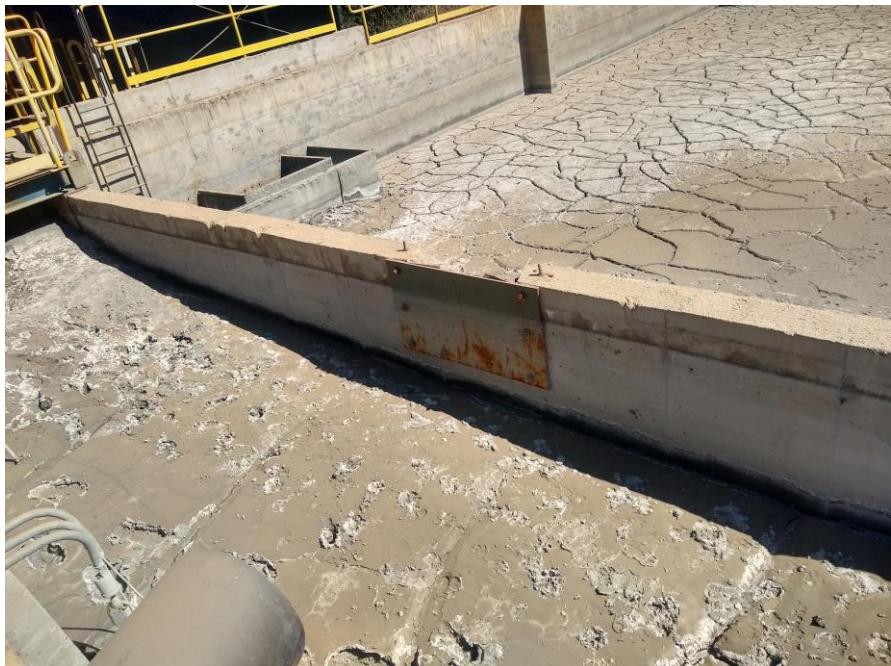
Fotografía N°6.

Descripción Medio de Prueba: Vista de piscina de hormigón colectora de drenajes construida e implementada (Fase 1). Se evidencia que esta piscina no cuenta con la carpeta de HDPE y presenta sólidos en su interior.

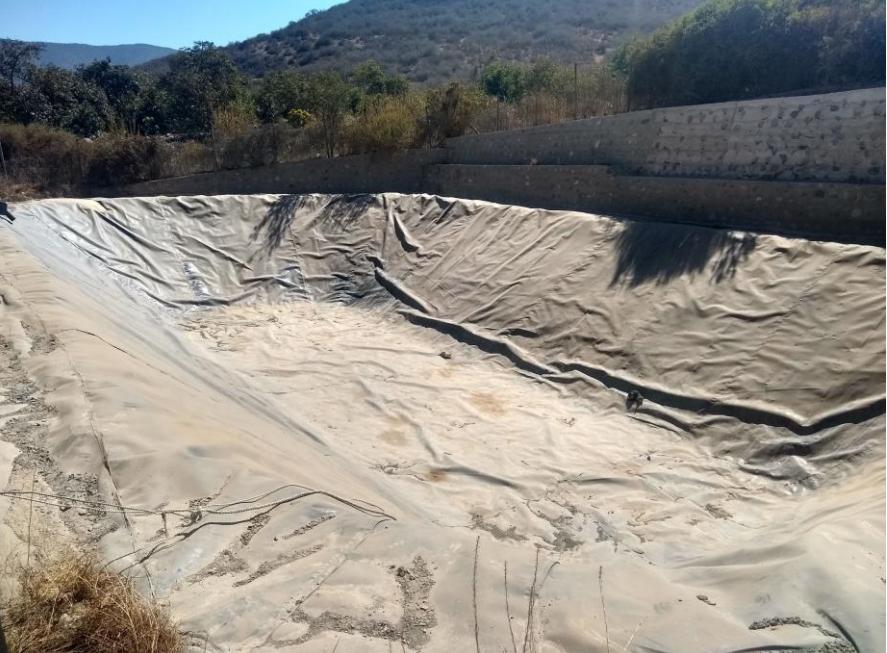
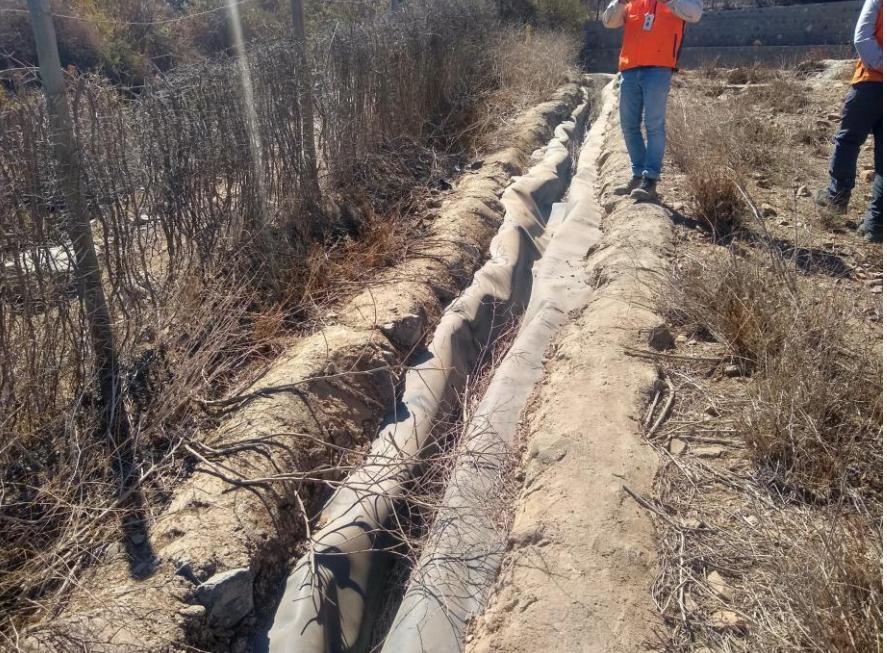
Fotografía N°7. Coordenadas UTM DATUM WGS84, Huso 19 Norte: 6.405.837 m. Este: 303.515 m. Descripción Medio de Prueba: Vista de piscina colectora de drenajes construida e implementada (Fase 2). Se evidencia que esta piscina cuenta con carpeta de HDPE.	Fecha : 30-03-2022	Fotografía N°8. Coordenadas UTM DATUM WGS84, Huso 19 Norte: 6.405.856 m. Este: 303.479 m. Descripción Medio de Prueba: Canal de descarga en piscina colectora (Fase 2) que evacúa a Quebrada Los Maquis. Presenta recubrimiento con carpeta de HDPE.	Fecha : 30-03-2022

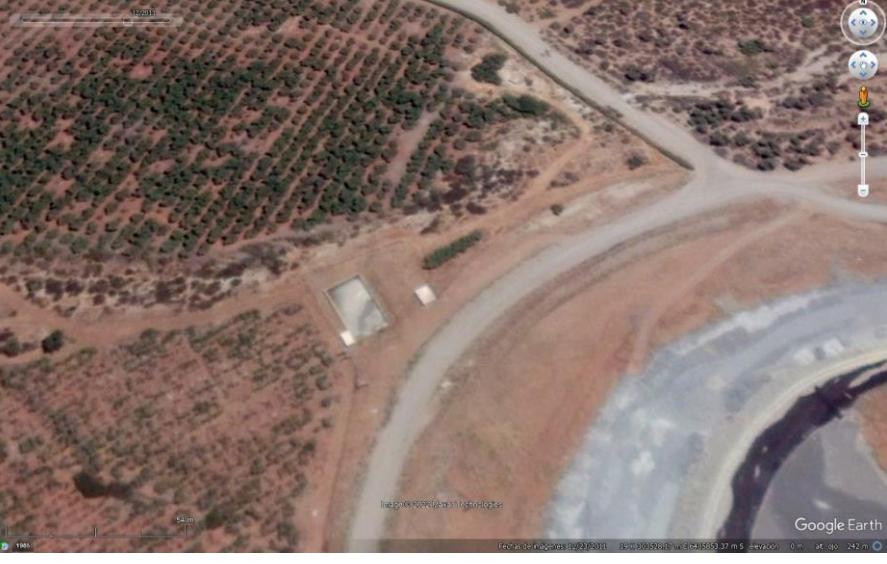
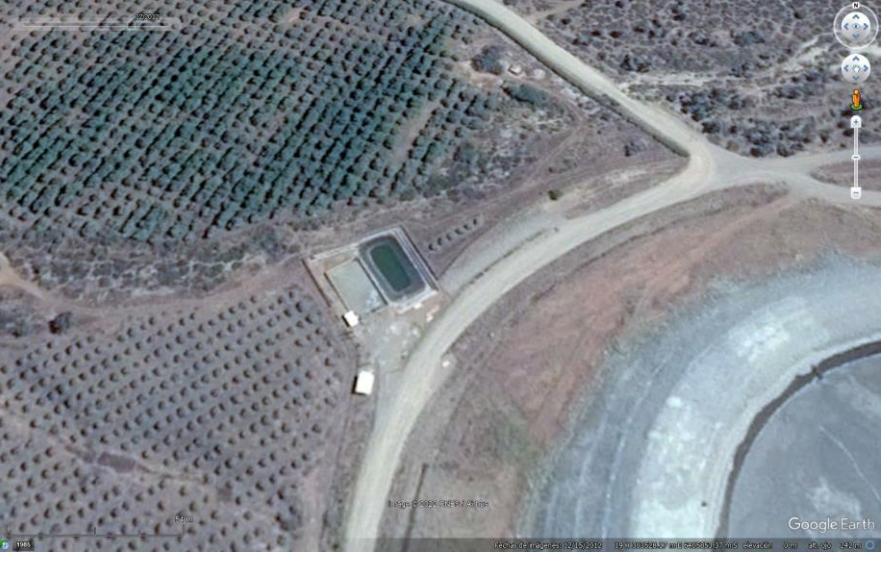
La piscina colectora del sistema de drenaje fue construida en 2 fases, siendo la primera de ellas construida en hormigón afinado y la segunda en carpeta de HDPE. La Fase 1 fue construida en hormigón H 25 con un espesor de 0,25 m y con enfriadura. En la mezcla del hormigón se incorporó en la proporción recomendada, Sika 1 para asegurar la impermeabilidad de la piscina, adjuntando su Hoja de Datos de Seguridad del aditivo, que da cuenta de su capacidad impermeabilizadora en mezclas cementicias. Esta piscina entró en operación en diciembre de 2011 (Figura N°3).

La Fase 2, por otro lado, fue construida con una carpeta de HDPE (polietileno de alta densidad) de espesor 1,5 mm y bajo este un geotextil de 400 gr/cm². Esta piscina entró en operación en diciembre de 2012 (Figura N°4).

Figura N°3 Descripción Medio de Prueba: Imagen satelital de fecha diciembre 2011 en la cual se visualiza la primera piscina colectora (Fase 1), construida e implementada sin carpeta HDPE..	Figura N°4 Descripción Medio de Prueba: Imagen satelital de fecha diciembre 2012 en la cual se visualiza la segunda piscina colectora (Fase 2), construida e implementada con carpeta HDPE.

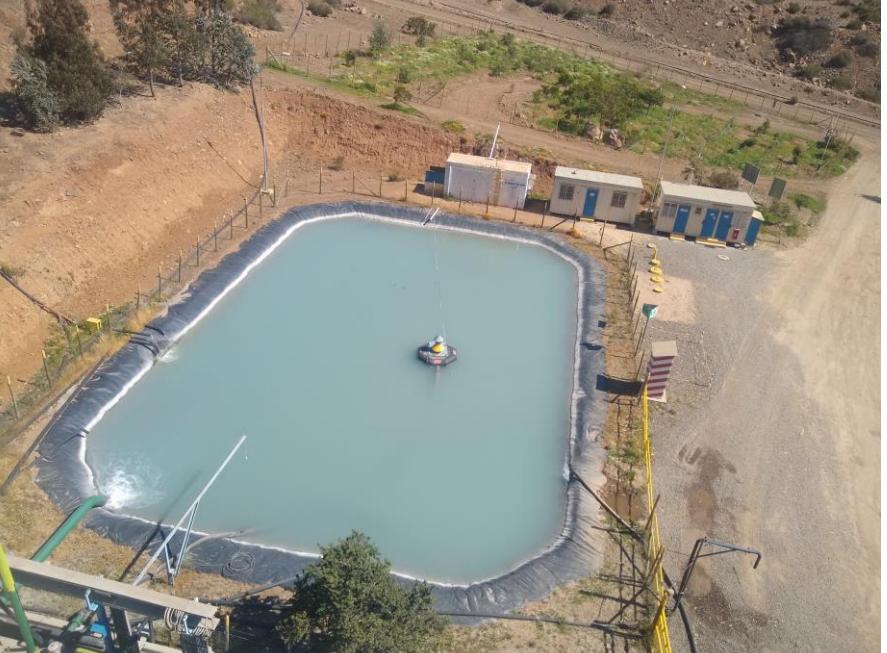
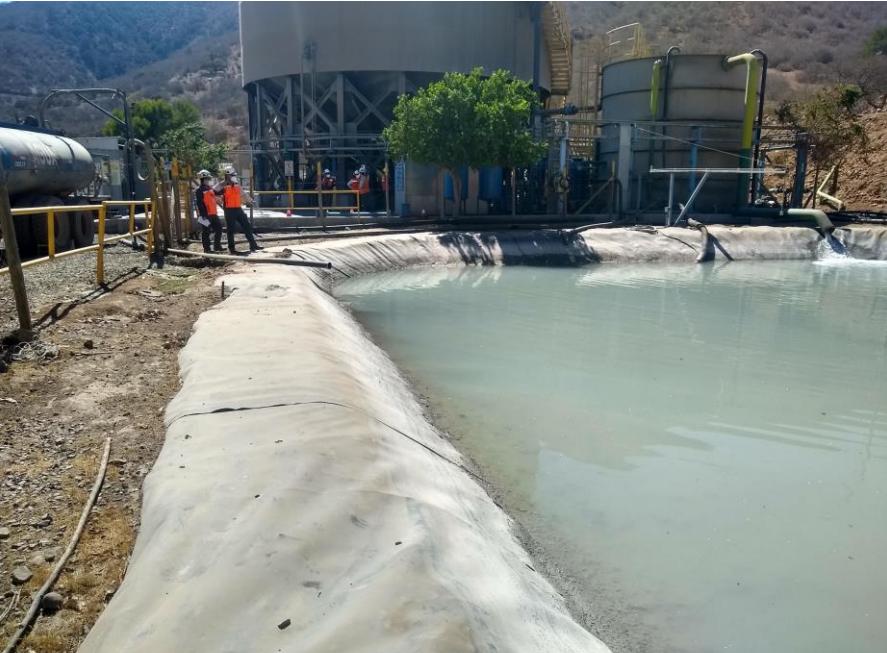
- Se realiza una modificación no informada en la construcción de la piscina, con parámetros de diseño diferentes a los comprometidos y aprobados.
- La piscina construida e implementada tienen una capacidad de 1.017 m³, lo que corresponde a un 42,6 % menos respecto de la capacidad de diseño comprometida de 1.773 m³.

- La menor variación entre el volumen efectivo y el total respecto a lo comprometido, señalan una condición de riesgo en la operación, toda vez que aumenta la probabilidad de desborde de la piscina.

Todas estas variaciones existentes en los parámetros de diseño de la piscina respecto de lo construido e implementado, dan cuenta de una condición de riesgo en su operación con alta probabilidad de desbordes y/o derrames de estos residuos líquidos, pérdida del recurso hídrico, contaminación del suelo y napas subterráneas presentes en la Quebrada Rincón del Chinchorro.

Fotografía N°9. Coordenadas UTM DATUM WGS84, Huso 19 Norte: 6.404.645 m. Este: 304.766 m.	Fecha : 13-10-2021	Fotografía N°10. Coordenadas UTM DATUM WGS84, Huso 19 Norte: 6.404.645 m. Este: 304.766 m.	Fecha : 30-03-2022
Descripción Medio de Prueba: Vista superior de la piscina de aguas recuperadas en planta de espesamiento, se aprecia una piscina con carpeta de HDPE que opera al límite de su revancha.		Descripción Medio de Prueba: Vista desde nivel de piso de la piscina de aguas recuperadas en planta de espesamiento, se aprecia una piscina con carpeta de HDPE.

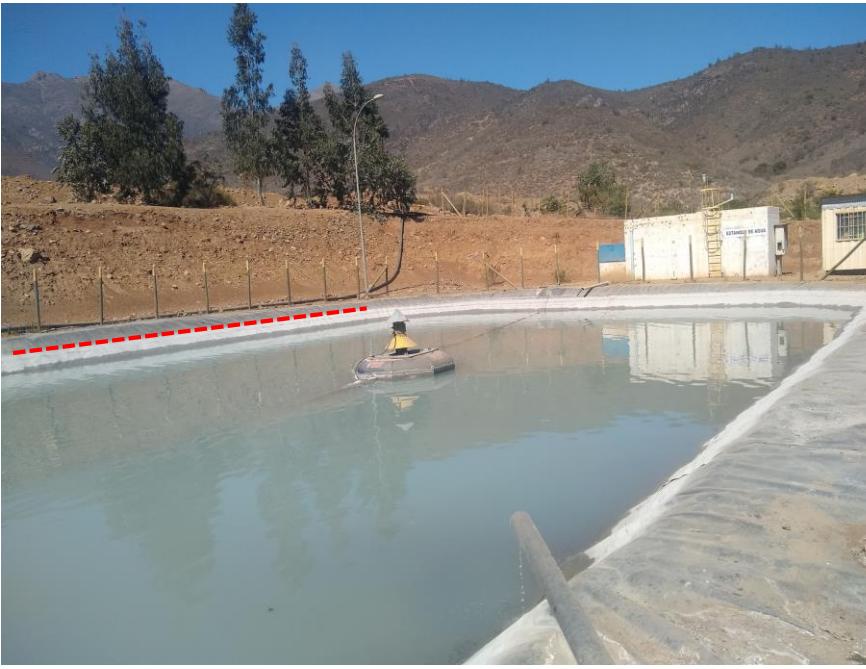
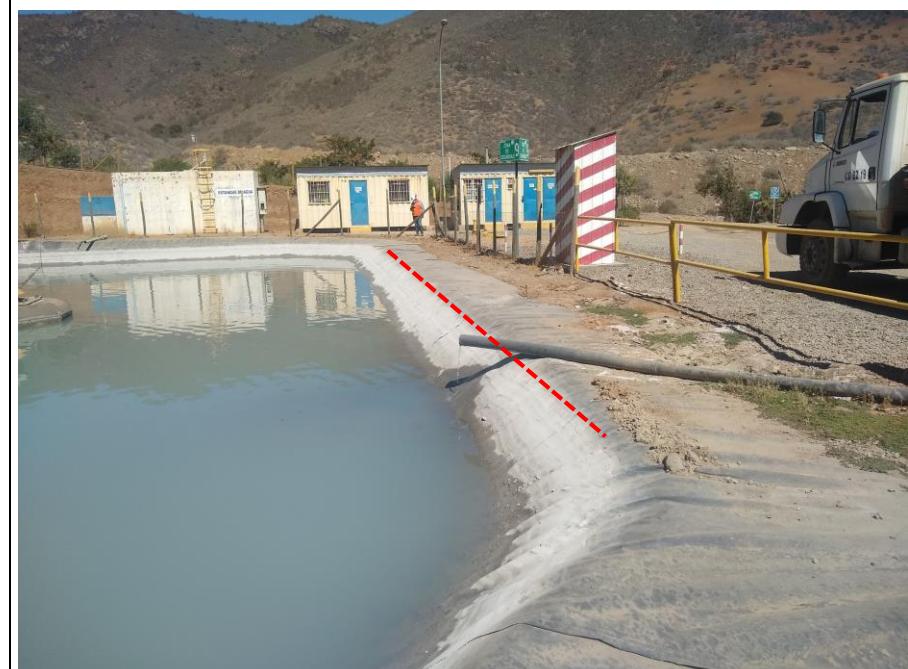
Una evidencia adicional que demuestra que el parámetro revancha de 1.5 m ha sido superado en la operación de esta piscina, puede visualizarse en la Fotografías N°11 y N°12, donde el nivel del agua señala en la carpeta impermeabilizante mediante una decoloración, la altura a la cual ha llegado su nivel (línea roja). Claramente, esta altura es menor a 1.5 m.

<p>Fotografía N°11.</p> <p>Fecha : 30-03-2022</p> <p>Coordenadas UTM DATUM WGS84, Huso 19 Norte: 6.404.645 m. Este: 304.766 m.</p> <p>Descripción Medio de Prueba: Piscina de aguas recuperadas en planta de espesamiento, se evidencia en carpeta de HDPE señales a la cual ha llegado el nivel de llenado de la piscina (línea roja) conforme a la decoloración de esta carpeta. Se evidencia que la revancha ha llegado a distancia menor a 1,5 m.</p>	<p>Fotografía N°12.</p> <p>Fecha : 30-03-2022</p> <p>Coordenadas UTM DATUM WGS84, Huso 19 Norte: 6.404.645 m. Este: 304.766 m.</p> <p>Descripción Medio de Prueba: Piscina de aguas recuperadas en planta de espesamiento, se evidencia en carpeta de HDPE señales a la cual ha llegado el nivel de llenado de la piscina (línea roja) conforme a la decoloración de esta carpeta. Se evidencia que la revancha ha llegado a distancia menor a 1,5 m.</p>

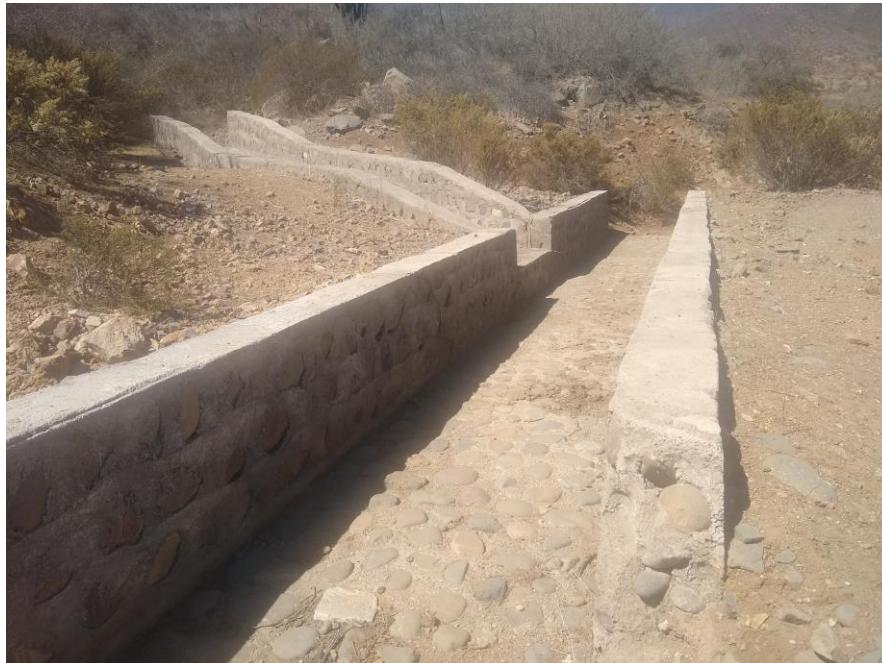
Fotografía N°13.

Descripción Medio de Prueba: Obras de arte existentes en canales de contorno confeccionados en mampostería y con resaltos para el control de flujo en quebradas menores.

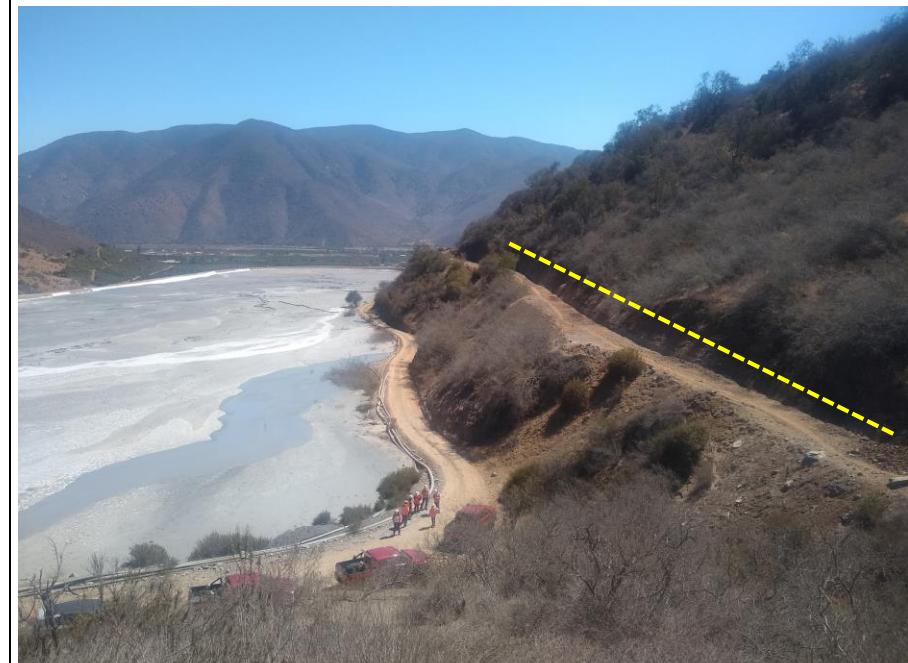
Fotografía N°14.

Descripción Medio de Prueba: Vista desde altura en donde se puede visualizar en línea amarilla el trazado de canal de contorno respecto del límite norte del Depósito.

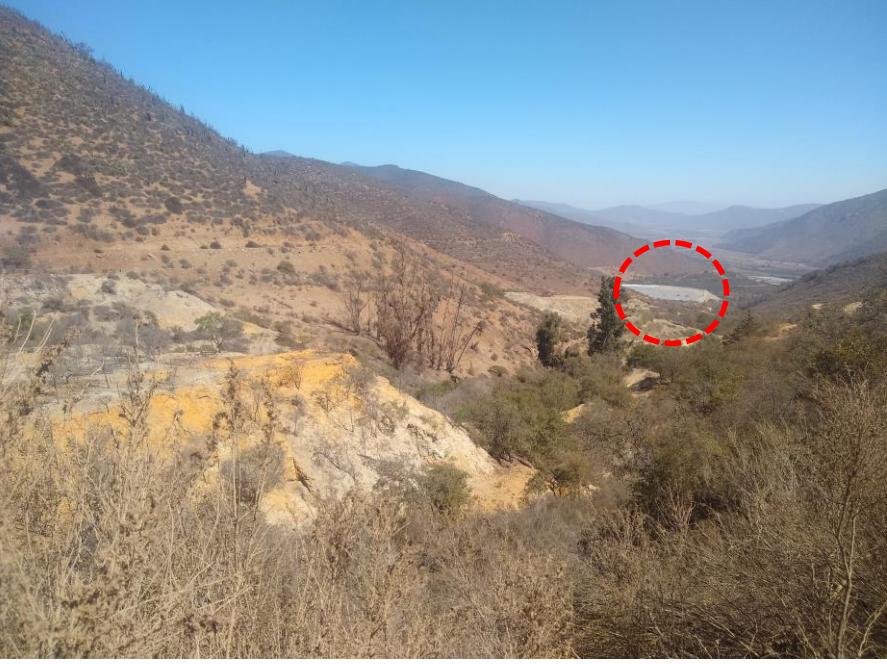
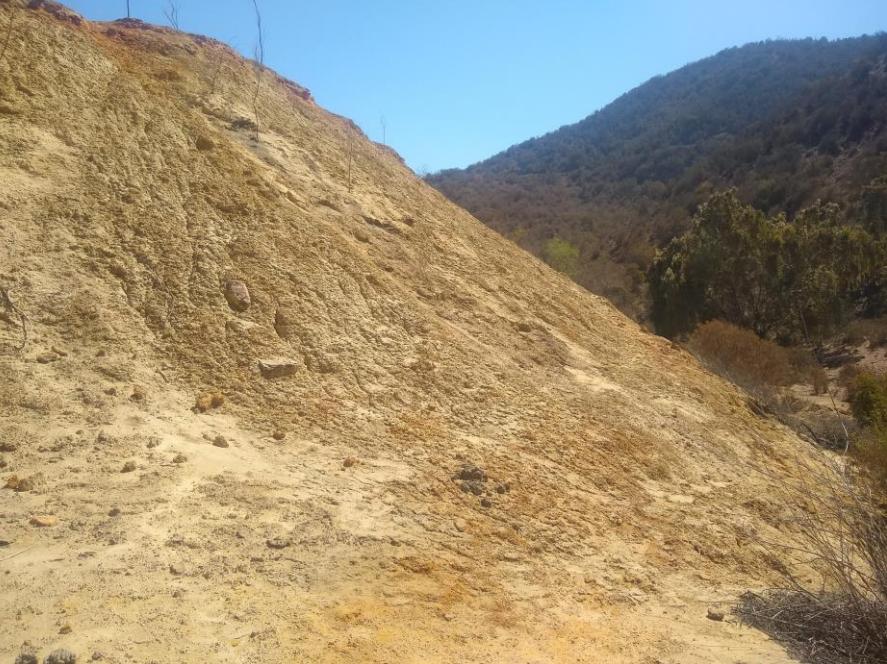
<p>Fotografía N°15.</p> <p>Fecha : 30-03-2022</p> <p>Coordenadas UTM DATUM WGS84, Huso 19 Norte: 6.406.324 m. Este: 305.600 m.</p> <p>Descripción Medio de Prueba: Vista desde Quebrada Los Maquis donde se puede apreciar antiguo relave abandonado de tonalidad amarilla. Al fondo se visualiza Depósito de Pasta (círculo rojo).</p>	<p>Fotografía N°16.</p> <p>Fecha : 30-03-2022</p> <p>Coordenadas UTM DATUM WGS84, Huso 19 Norte: 6.406.230 m. Este: 305.579 m.</p> <p>Descripción Medio de Prueba: Vista del material de relave existente en Quebrada Los Maquis, aguas arriba del Depósito de Pasta. Se caracteriza por el color tonalidad amarilla de estos residuos mineros de antigua data.</p>
