INFORME TÉCNICO DE FISCALIZACIÓN AMBIENTAL

MINERA VIZCACHITAS

DFZ-2022-382-V-RCA

DICIEMBRE 2022

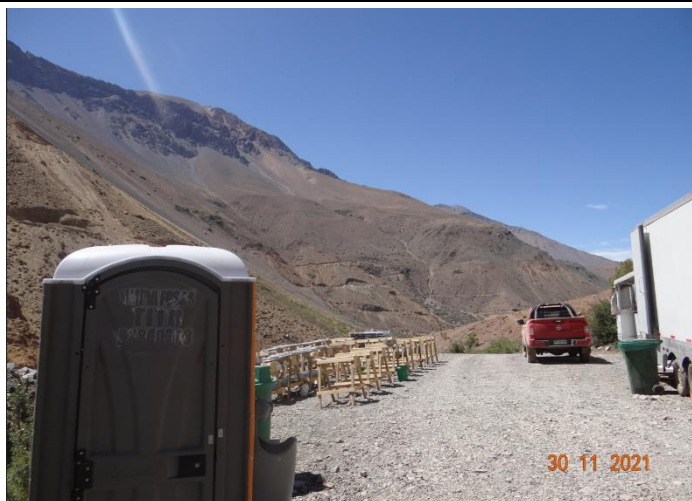
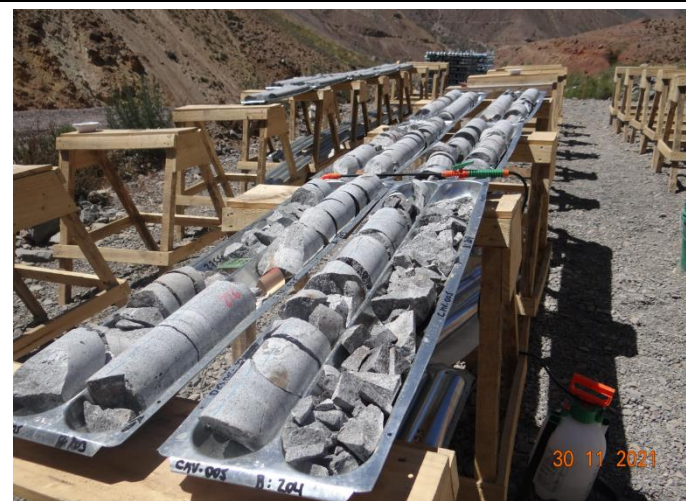
Fotografía N°1 Fecha: 30 de noviembre de 2021

- Se observó un comedor móvil para los trabajadores del lugar (contenedor rodante), una casa rodante, donde realizan trabajos los geólogos de turno, un baño químico y un sector donde se observan mesas de trabajo con testigos. (Fotografías N°1 y N°2)

Descripción del medio de prueba: Mesas de trabajo con testigos.

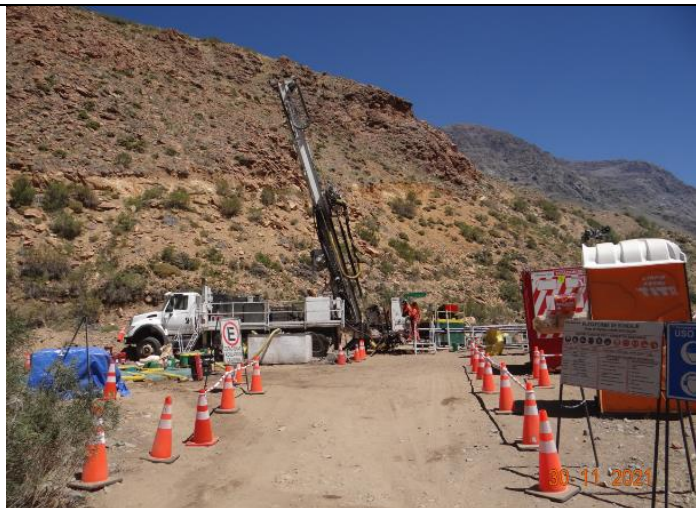
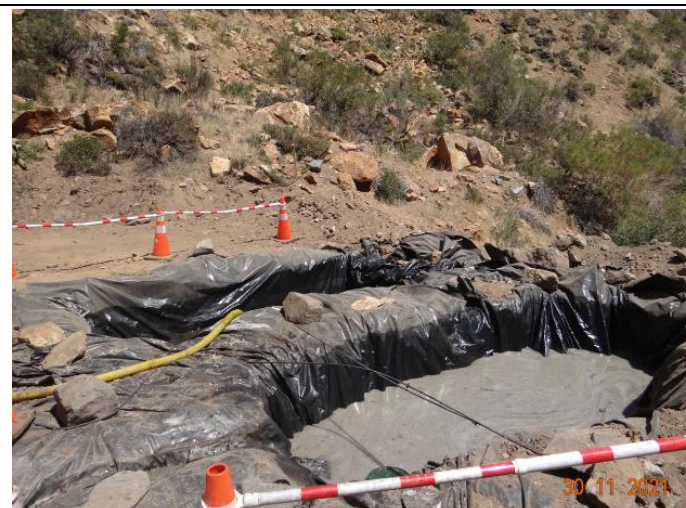
Fotografía N°3 Fecha: 30 de noviembre de 2021

En el sector de emplazamiento de las plataformas 39 y 42 se constató: (Fotografías N°3 a N°8)

- operación con máquina perforadora.
- existencia de piscina de 40.000 litros con agua industrial, abastecida desde camión aljibe; agua que es utilizada en el proceso de perforación.

- se constató el proceso de recirculación del agua industrial utilizada en la actividad la cual, posterior a su uso, es almacenada en dos piscinas impermeabilizadas con polietileno, cada una de 8 m³, las cuales mantiene el agua utilizada y que posteriormente es impulsada a través de una máquina intermediaria al proceso, separando el agua del lodo el cual es almacenado en otros dos contenedores metálicos.

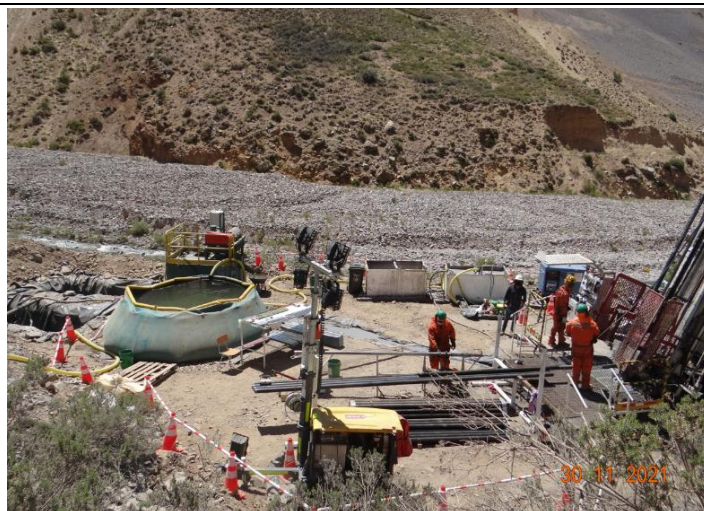
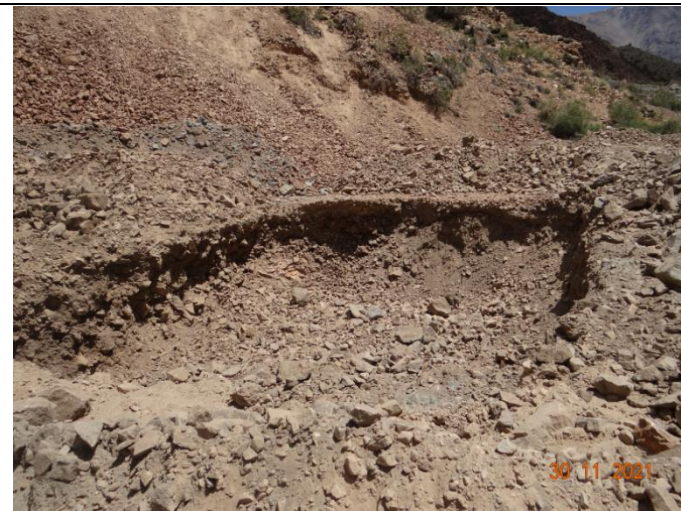
Fotografía N°5	Fecha: 30 de noviembre de 2021		Fotografía N°6	Fecha: 30 de noviembre de 2021	
Coordenadas UTM DATUM WGS84 HUSO 19	Norte: 6.413.468	Este: 365.799	Coordenadas UTM DATUM WGS84 HUSO 19	Norte: 6.413.255	Este: 365.693
Descripción del medio de prueba: Trabajos en plataforma 39.			Descripción del medio de prueba: Implementación de piscina de lodos de rechazo.

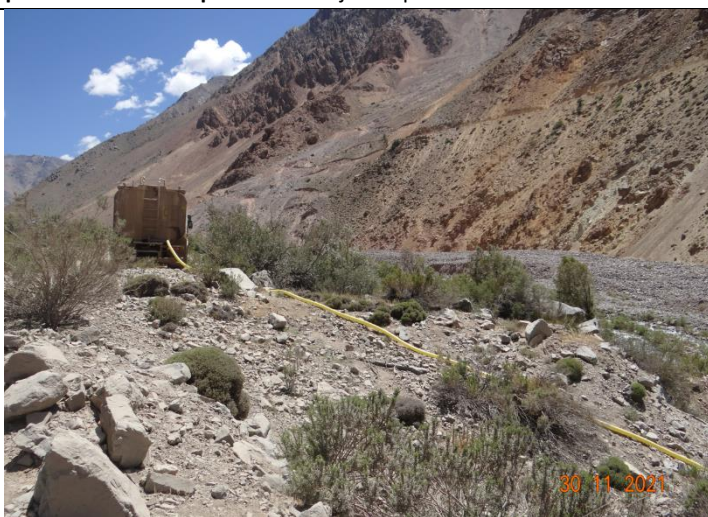
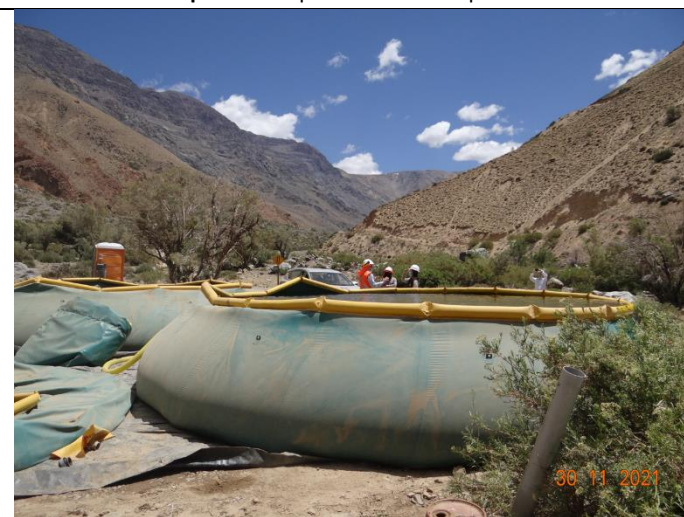
- En el sector de emplazamiento de la plataforma 30, se constató ausencia de operaciones propias de perforación. Únicamente, se visualizaron 2 piscinas (peras) de 40.000 litros cada una, una en máxima capacidad y la otra piscina (pera) en desuso, la cual entraría en operación una vez se tenga una tercera máquina perforada.

Fotografía N°7	Fecha: 30 de noviembre de 2021		Fotografía N°8	Fecha: 30 de noviembre de 2021	
Coordenadas UTM DATUM WGS84 HUSO 19	Norte: 6.413.468	Este: 365.799	Coordenadas UTM DATUM WGS84 HUSO 19	Norte: 6.413.228	Este: 366.107
Descripción del medio de prueba: Camión aljibe estacionado en parte superior plataforma 39.			Descripción del medio de prueba: Piscinas o peras con agua industrial en sector plataforma 30.

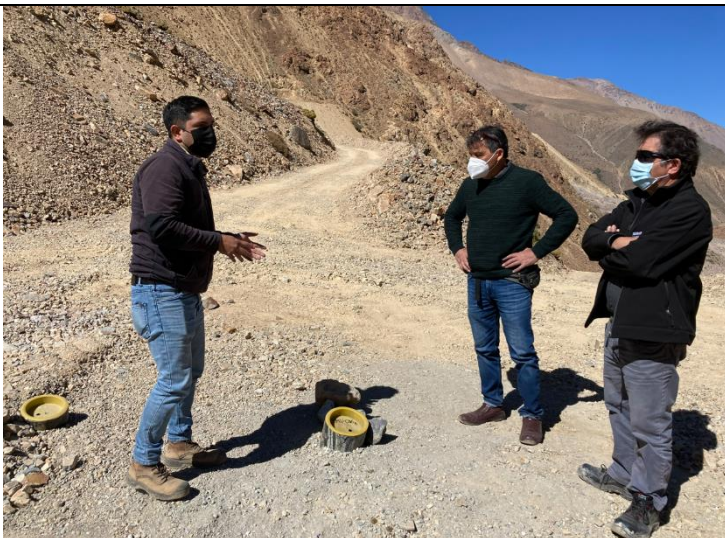
Fotografía N°9	Fecha: 20 de abril de 2022	
Coordenadas UTM DATUM WGS84 HUSO 19	Norte: 6.414.434	Este: 365.737
Descripción del medio de prueba: Emplazamiento plataforma 3.

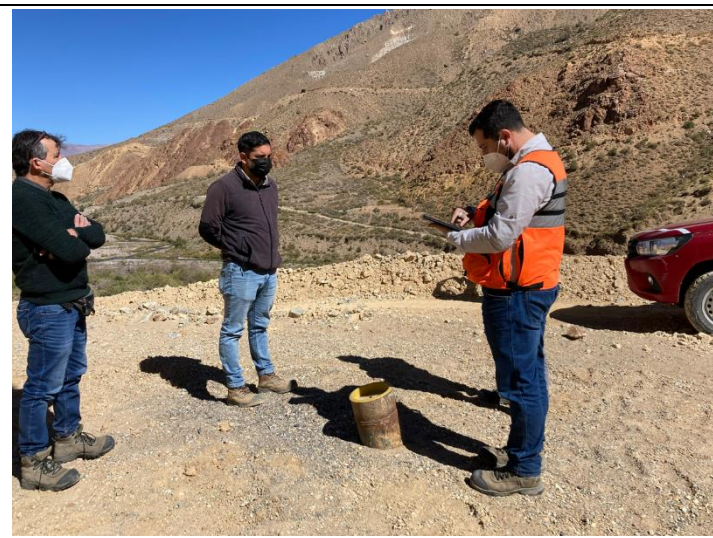
Fotografía N°10	Fecha: 20 de abril de 2022	
Coordenadas UTM DATUM WGS84 HUSO 19	Norte: 6.414.275	Este: 365.818
Descripción del medio de prueba: Emplazamiento plataforma 70.

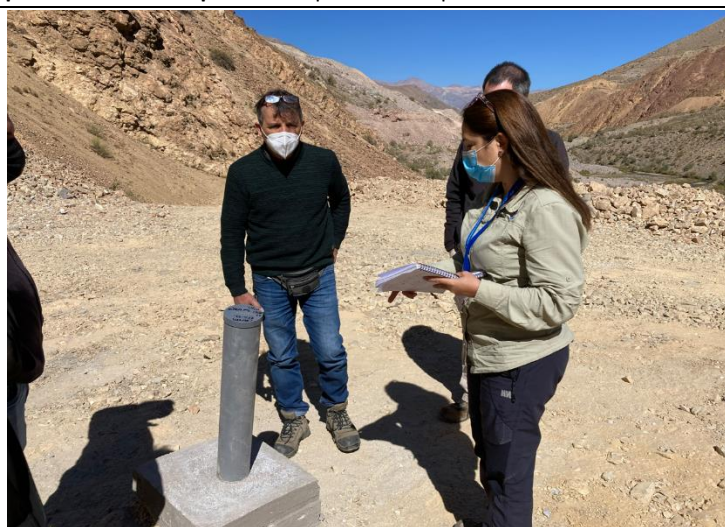
Fotografía N°11	Fecha: 20 de abril de 2022	
Coordenadas UTM DATUM WGS84 HUSO 19	Norte: 6.414.212	Este: 365.853
Descripción del medio de prueba: Emplazamiento plataforma 69.

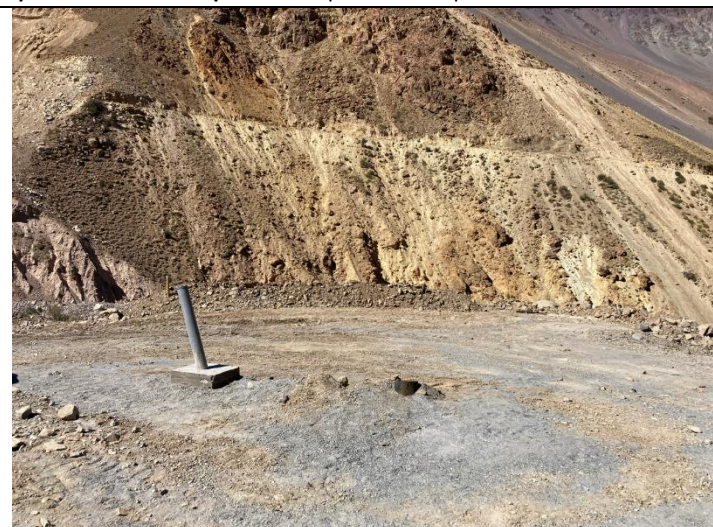
Fotografía N°12	Fecha: 20 de abril de 2022	
Coordenadas UTM DATUM WGS84 HUSO 19	Norte: 6.413.745	Este: 365.740
Descripción del medio de prueba: Emplazamiento plataforma 51.

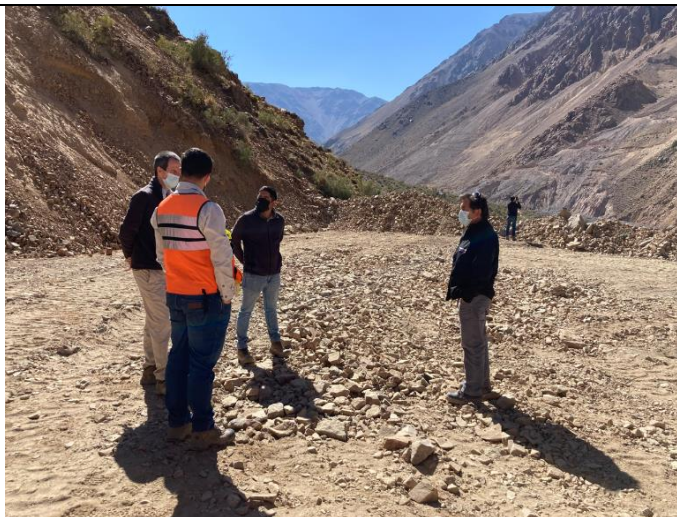
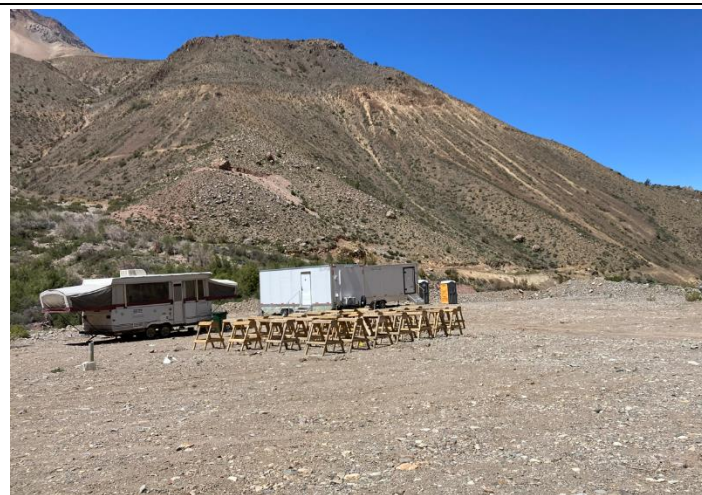
Fotografía N°13	Fecha: 20 de abril de 2022		Fotografía N°14	Fecha: 20 de octubre de 2022	
Coordenadas UTM DATUM WGS84 HUSO 19	Norte: 6.413.255	Este: 365.693	Coordenadas UTM DATUM WGS84 HUSO 19	Norte: 6.412.626	Este: 365.909
Descripción del medio de prueba: Sector piscina de lodos de descarte o rechazo.			Descripción del medio de prueba: Vista sector contemplado para campamento.

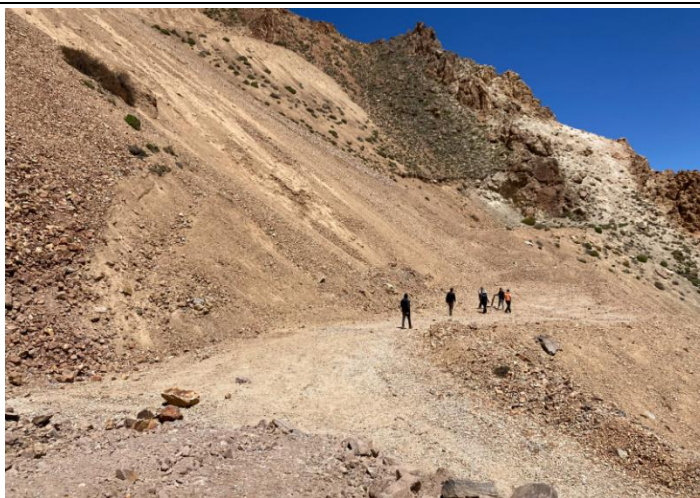
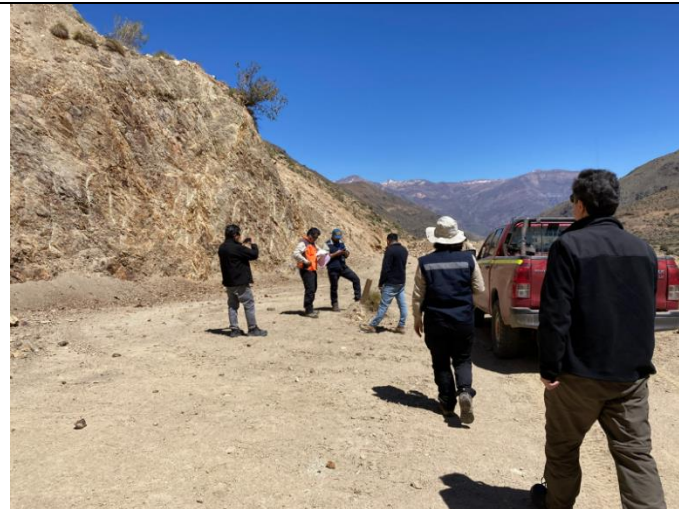
Fotografía N°15	Fecha: 20 de octubre de 2022		Fotografía N°16	Fecha: 20 de octubre de 2022	
Coordenadas UTM DATUM WGS84 HUSO 19	Norte: 6.413.976	Este: 366.352	Coordenadas UTM DATUM WGS84 HUSO 19	Norte: 6.413.593	Este: 366.048
Descripción del medio de prueba: Vista hacia plataforma 65.			Descripción del medio de prueba: Emplazamiento plataforma 10.

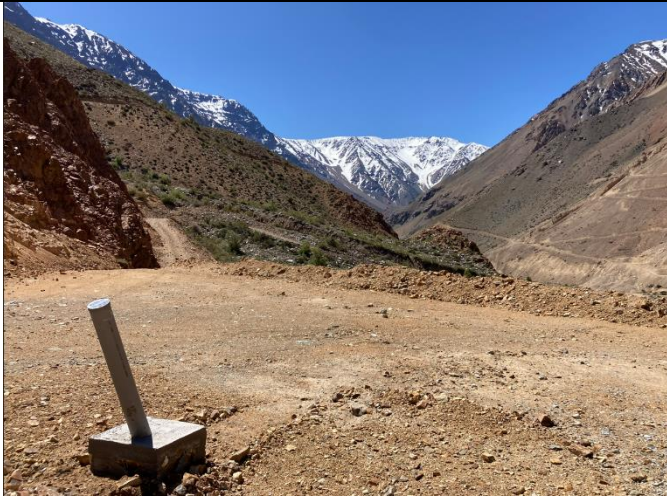
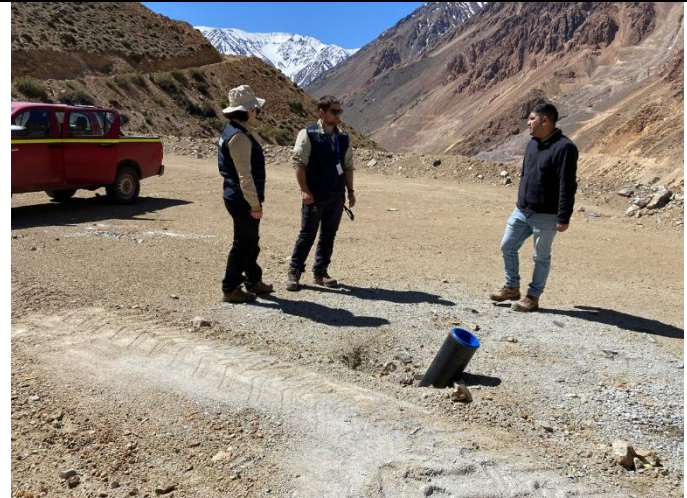
Fotografía N°17	Fecha: 20 de octubre de 2022		Fotografía N°18	Fecha: 20 de octubre de 2022	
Coordenadas UTM DATUM WGS84 HUSO 19	Norte: 6.413.613	Este: 365.617	Coordenadas UTM DATUM WGS84 HUSO 19	Norte: 6.412.957	Este: 365.617
Descripción del medio de prueba: Emplazamiento plataforma 113.			Descripción del medio de prueba: Emplazamiento plataforma 96.

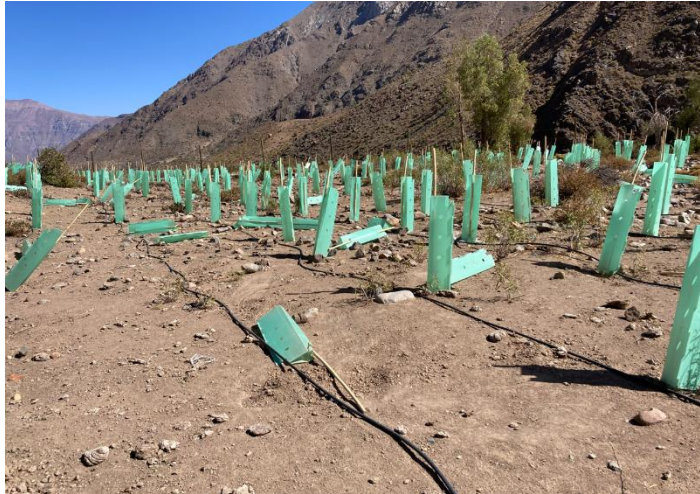
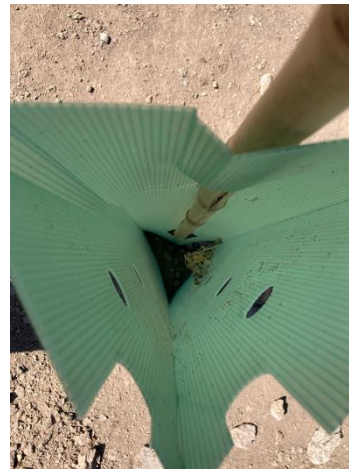
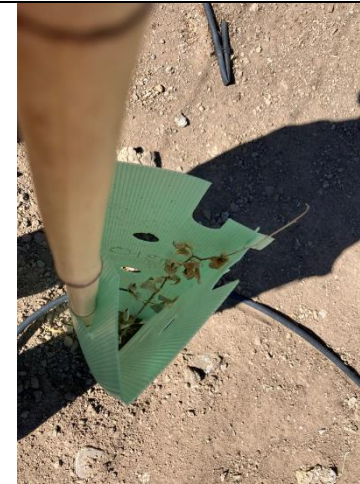
Fotografía N°19	Fecha: 20 de abril 2021		Fotografía N°20	Fecha: 20 de abril 2021	
Coordenadas UTM DATUM WGS84 HUSO 19	Norte: 6.410.654	Este: 365.711	Coordenadas UTM DATUM WGS84 HUSO 19	Norte: 6.410.654	Este: 365.711
Descripción del medio de prueba: Área reforestación.			Descripción del medio de prueba: plantas secas/muertas en área de reforestación.

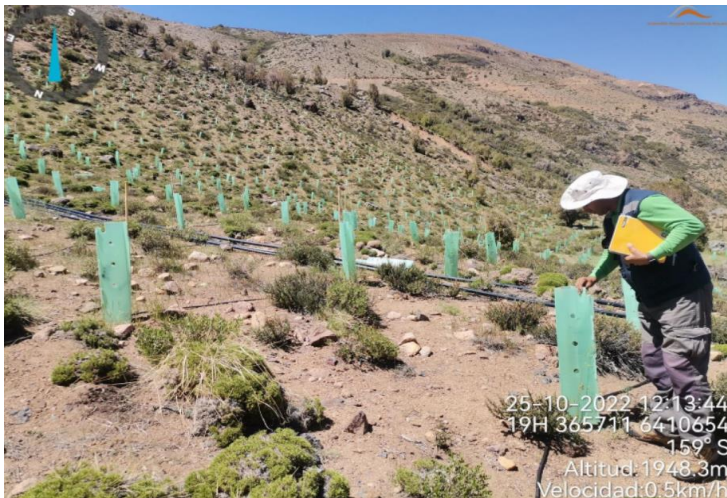
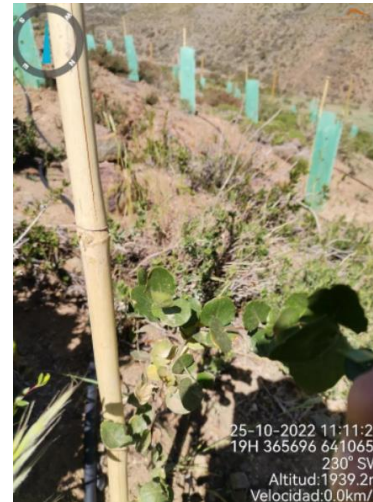
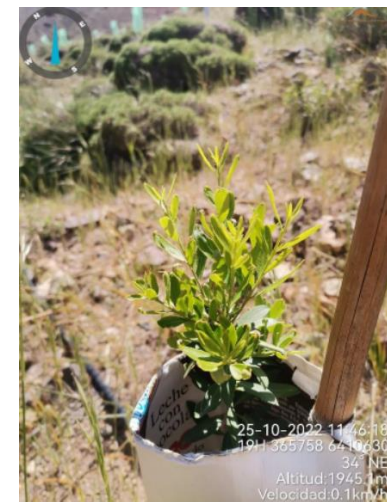
Fotografía N°21	Fecha: 25 de octubre de 2022		Fotografía N°22	Fecha: 25 de octubre de 2022	
Coordenadas UTM DATUM WGS84 HUSO 19	Norte: 6.410.654	Este: 365.711	Coordenadas UTM DATUM WGS84 HUSO 19	Norte: 6.410.630	Este: 365.758
Descripción del medio de prueba: Instalación de protecciones (Fuente: Informe Plan de Corrección presentado por titular en noviembre de 2022)			Descripción del medio de prueba: Estado de plantación. (Fuente: Informe Plan de Corrección presentado por titular en noviembre de 2022)

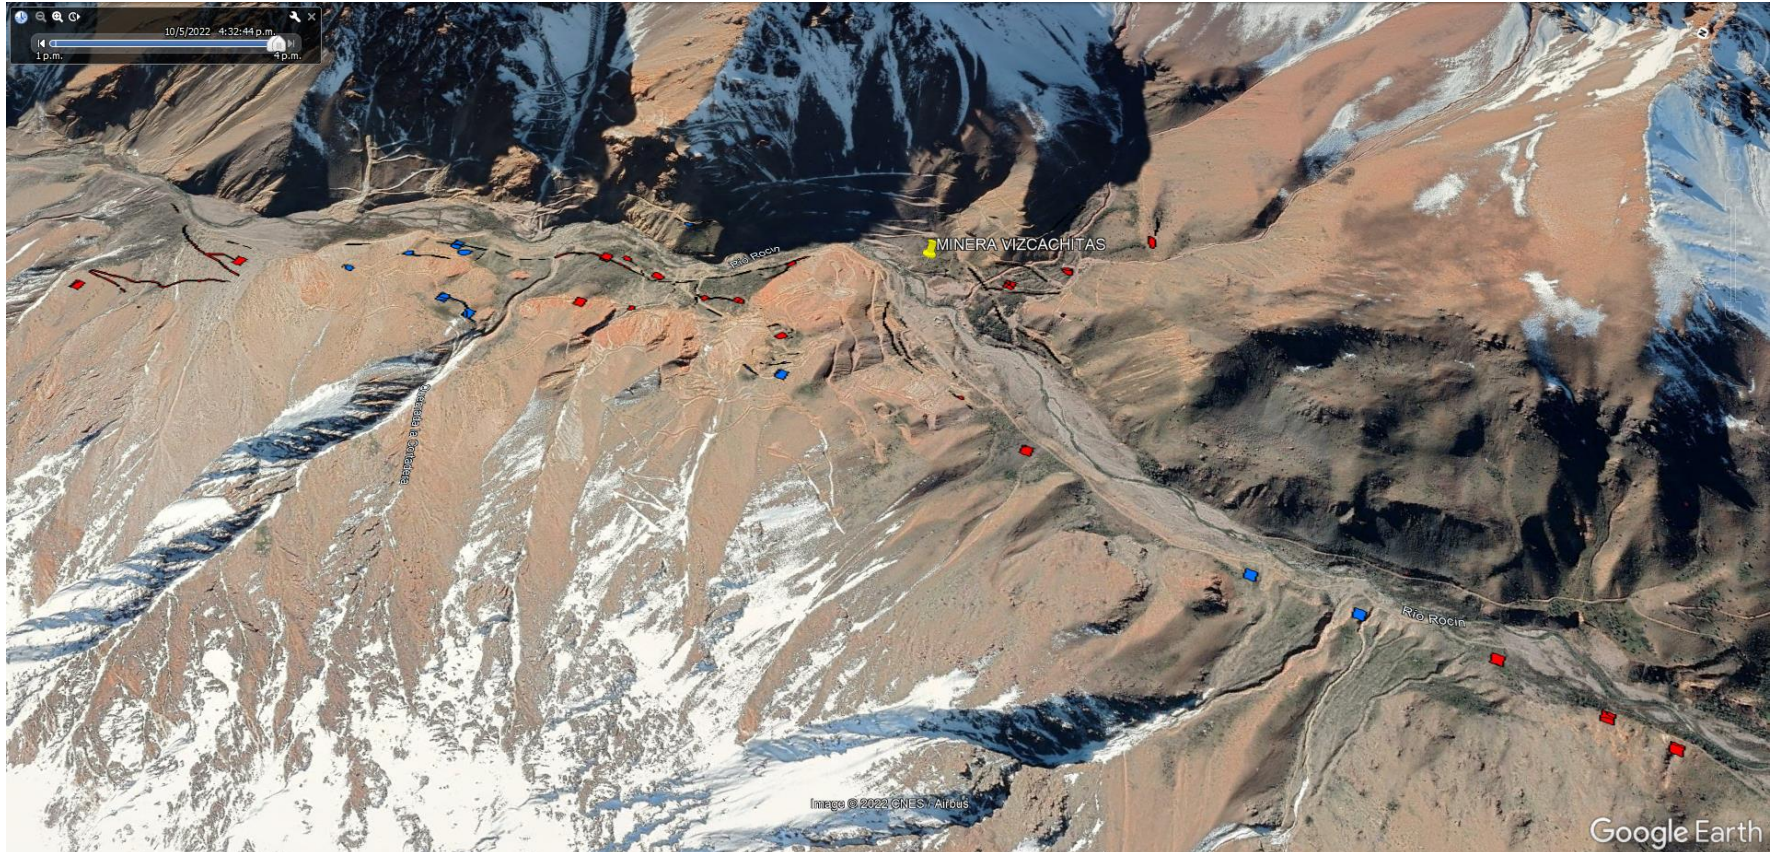
Imagen N°4

Descripción del medio de prueba: Imagen satelital donde se indican las plataformas cuya superficie aproximada total autorizada en la RCA N°14/2021 se superpone en parte con las áreas de corta asociadas a los PAS 148 y 151. (Cuadros rojos corresponden a las áreas de las plataformas nuevas y cuadros azules, a las áreas de las plataformas preexistentes)

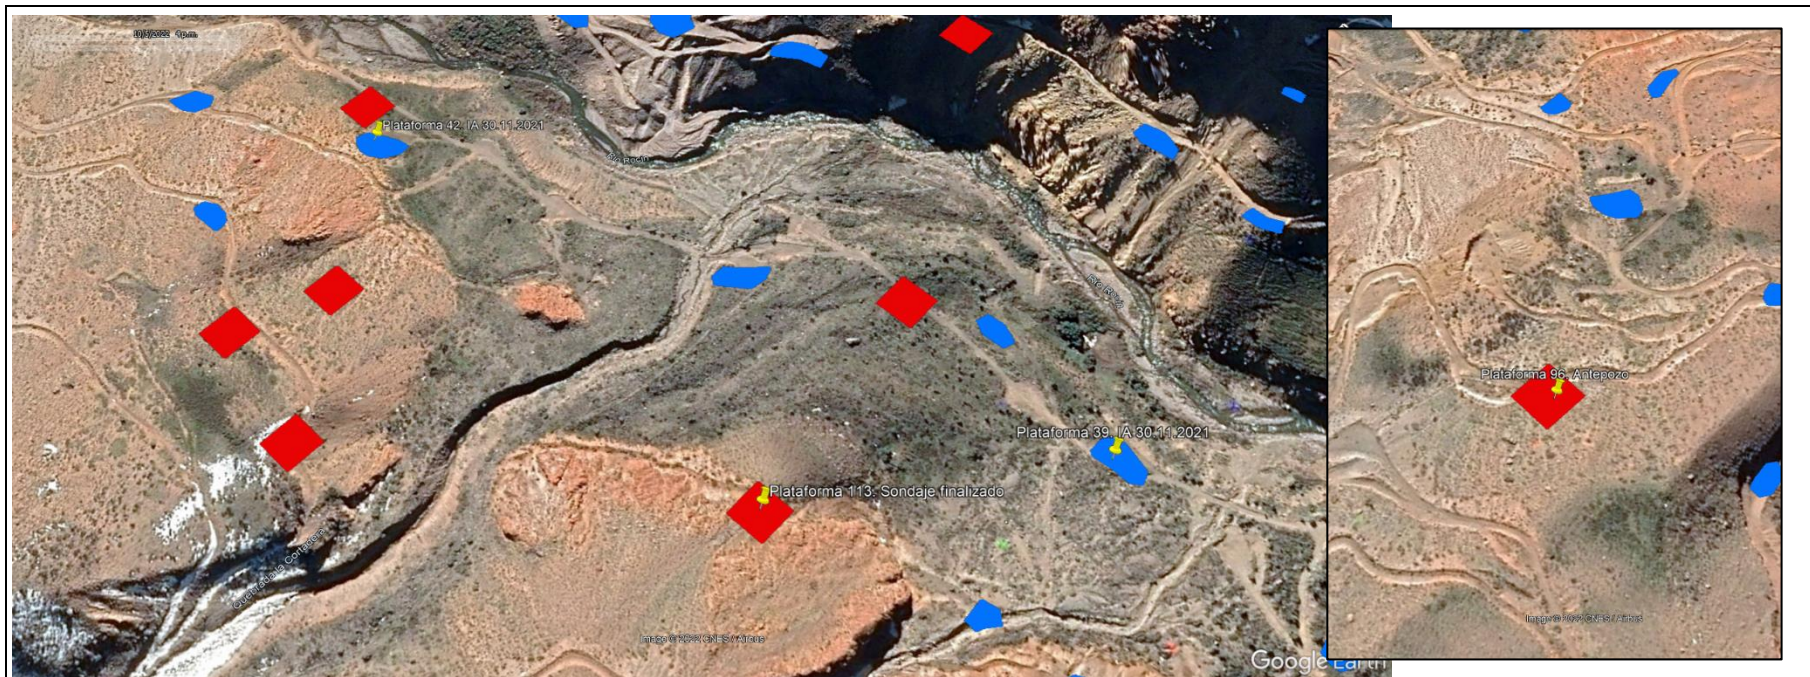
Imagen N°5

Descripción del medio de prueba: Imagen satelital donde se indican las plataformas fiscalizadas y con superposición áreas de corta de los PAS 148 y 151: 39, 42, 96 y 113. En rojo plataformas nuevas y en azul, plataformas preexistentes.
