INFORME DE FISCALIZACIÓN AMBIENTAL

INSPECCIÓN AMBIENTAL

PISCICULTURA LIQUIÑE

DFZ-2022-728-XIV-RCA

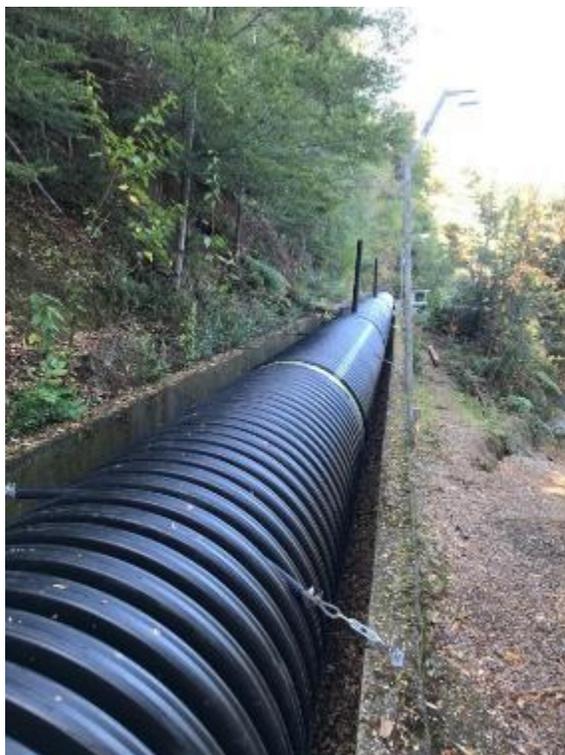
Fotografía 1.

Hecho(s) Constatado(s): <ul style="list-style-type: none">a) Se pudo verificar la instalación de tubería HDPE de 1,2 metros de diámetro, al interior del antiguo canal, obra que se extiende hasta el sector de la desinfección UV del afluente. Esta obra es reciente y habría sido instalada a fines del 2021 y principio de 2022.b) Las aguas afluentes son derivadas por gravedad desde el tubo HDPE, pasan por filtro mecánico, y luego pasa por 4 filtros rotatorios, para pasar a la sala de desinfección UV. Este sistema se construyó, según informa el Sr. Pichún, hace dos años aproximadamente, y se aloja en un edificio de 100 m2, de hormigón, donde al interior se encuentran los equipos de desinfección.

Descripción medio de prueba: Tubería instalada desde bocatoma a sala UV, como sistema de eficiencia para el transporte del afluente.

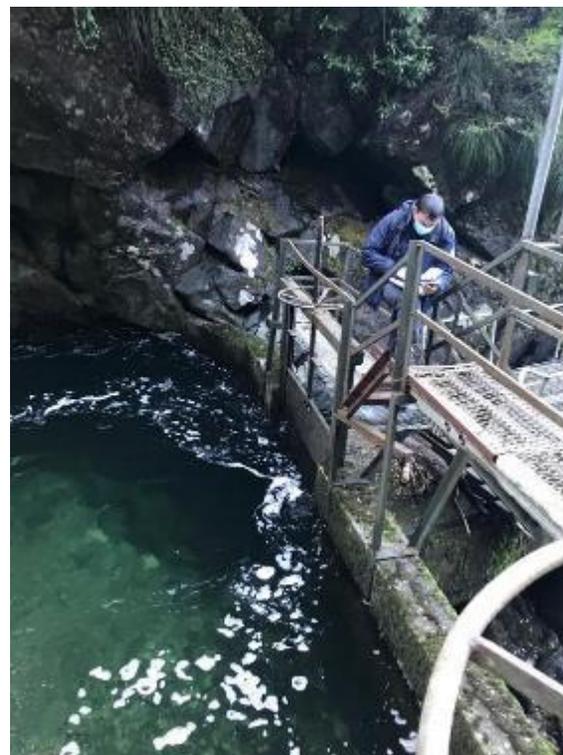
Fotografía 2.

Descripción medio de prueba: Bocatoma, con compuertas metálicas, paralela al río Reyehueico.

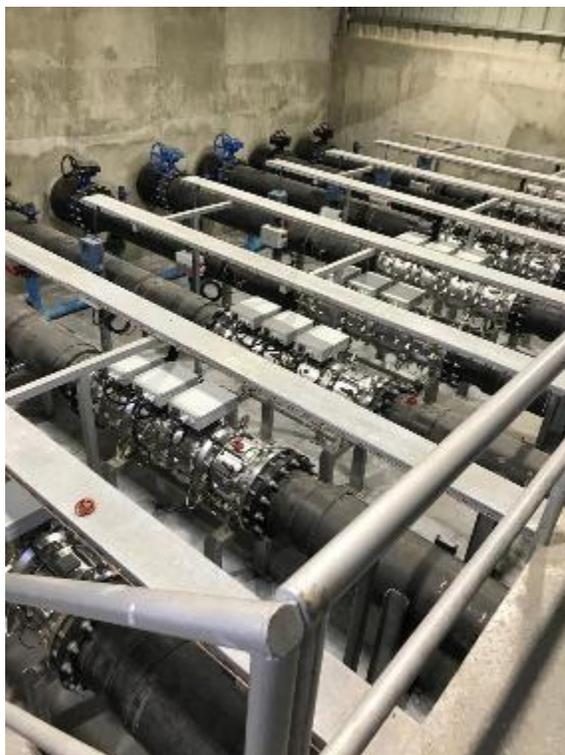
Fotografía 3.

- c) Sistema de filtración y desinfección UV de aguas de ingreso a la piscicultura. En la sala de desinfección UV de las aguas captadas, de un total de 8 equipos de desinfección se encontraban funcionando 5. El registro de caudales (m³/h) en el display de cada equipo UV es el siguiente:

Descripción medio de prueba: Sala UV, tratamiento a afluente que ingresa a la piscicultura.

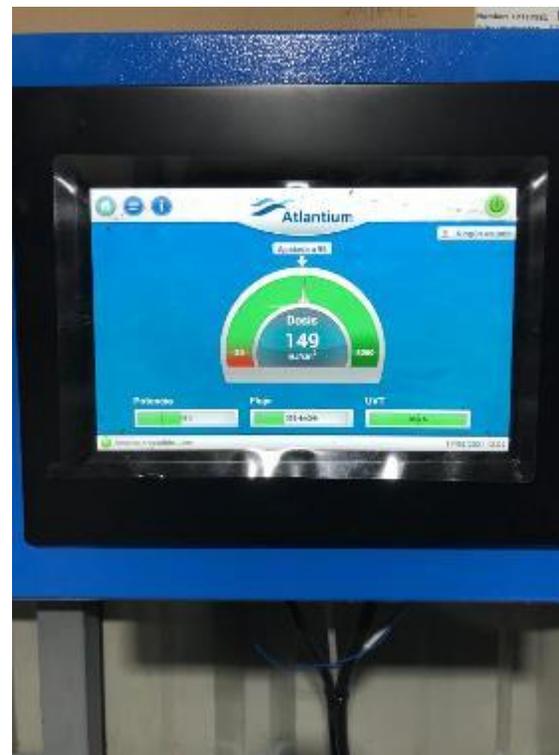
Fotografía 4.

Descripción medio de prueba: Display de una de los sistemas UV de tratamiento del afluente.

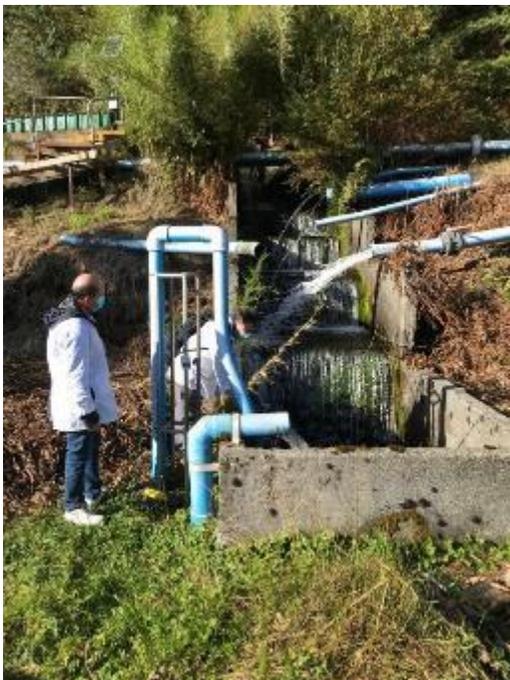
Fotografía 5.

Descripción medio de prueba: Sector de confluencia de las aguas afluentes del río y el pozo profundo.

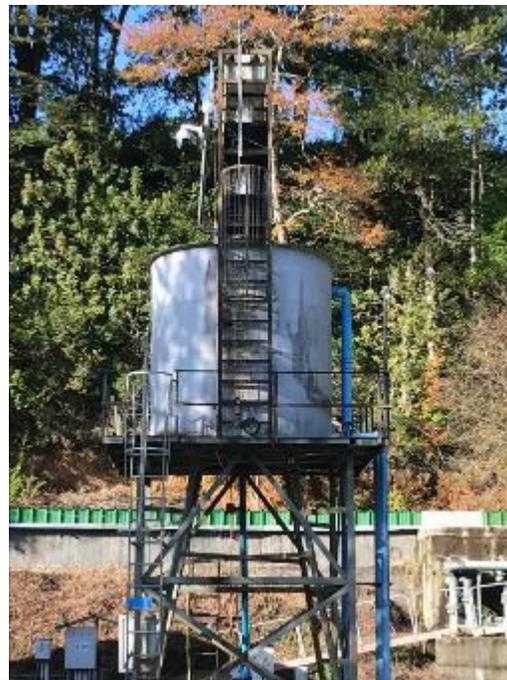
Fotografía 6.

Descripción medio de prueba: Pozo profundo utilizado en la piscicultura, que cuenta con derechos de aprovechamiento vigentes.

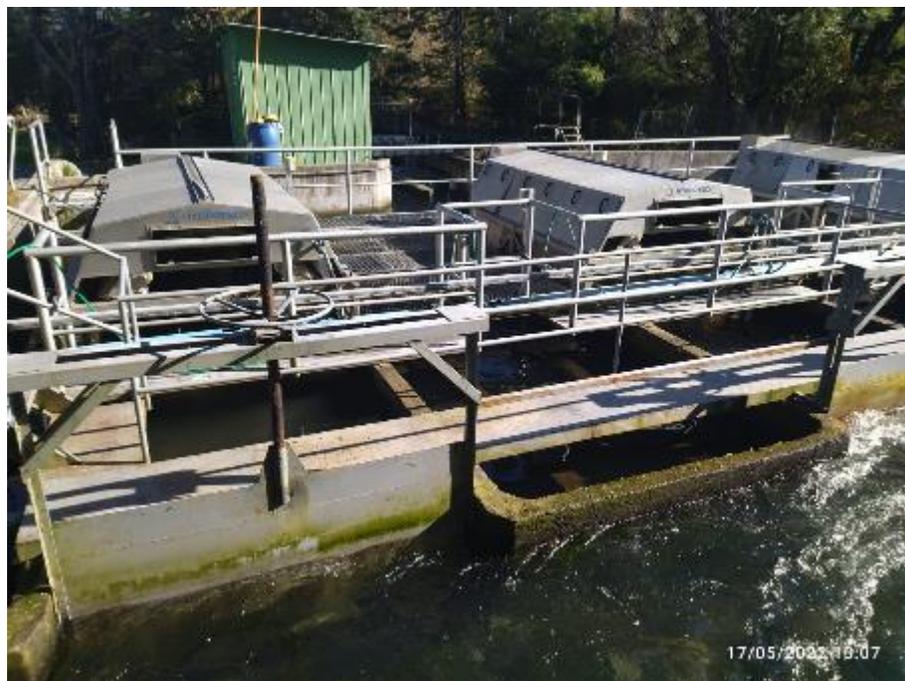
Fotografía 7.

Descripción medio de prueba: Set de tres filtros rotatorios, operativos, con detalles que fueron subsanados, como corrección temprana.

- b) De este modo, se informa en primer término que, en relación a las roturas evidenciadas en el paño de los rotofiltros, se procedió a realizar el cambio de paños dañados de los 3 filtros rotatorios. Se adjuntó a la presentación como anexo, imágenes de los filtros rotatorios reparados.

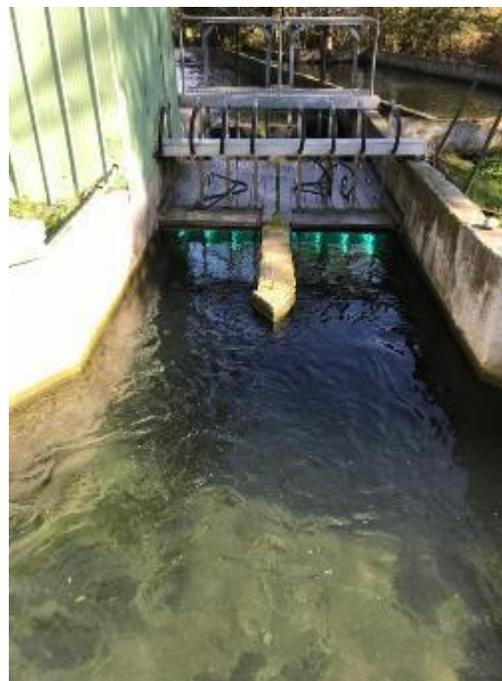
Fotografía 8.

Descripción medio de prueba: Tratamiento UV, efluente.

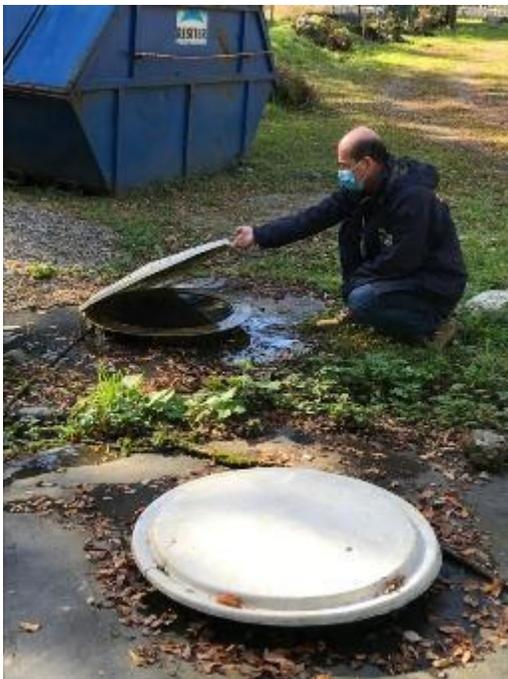
Fotografía 9.

- d) Se constató rebalse en la cámara de acumulación de residuos líquidos provenientes de la sala de desove, los cuales se infiltran en el terreno, no evidenciándose descarga al río.
- e) Sistema de ensilaje. Cuenta con estanque acumulador de 10 m³, y trituradora. Se observó pretil de contención de concreto y piso de cemento, costado de rejas y techo de zinc. Se utiliza ácido fórmico en el procedimiento de manejo y tratamiento.

Descripción medio de prueba: Cámara acumulación de residuos líquidos rebasada, sin afectación al río, situación subsanada en corrección temprana.

- c) En relación a rebalse en la cámara de acumulación de residuos líquidos provenientes de la sala de desove, sin afectación al río Reyehueico, el titular informó que, revisada la situación, el rebalse de la cámara de acumulación fue provocado por un exceso de agua que ingresó debido a que, por error, un colaborador del prestador de servicios de screening, mientras realizaba el procedimiento de limpieza y desinfección del área, dejó la válvula de agua abierta, llenándose el estanque hasta el rebalse de la cámara de acumulación. Al detectarse el problema, éste fue inmediatamente corregido. Posteriormente, con fecha 20 de mayo del 2022, se realizó retiro y disposición final de los líquidos por parte de la empresa RILESUR. Se adjuntó a la presentación, como anexo, copia de la guía de despacho N°111894 correspondiente al retiro de líquidos e imagen de la cámara de residuos sin rebalse.

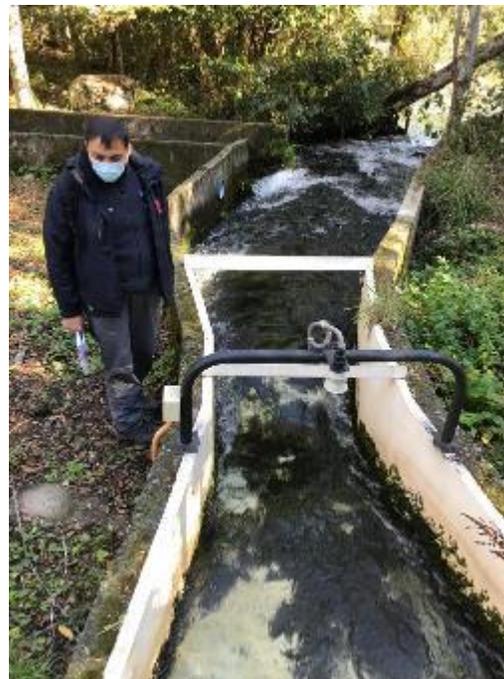
Fotografía 10.

Descripción medio de prueba: Canal de salida, punto de descarga, con equipo caudalímetro funcionando.

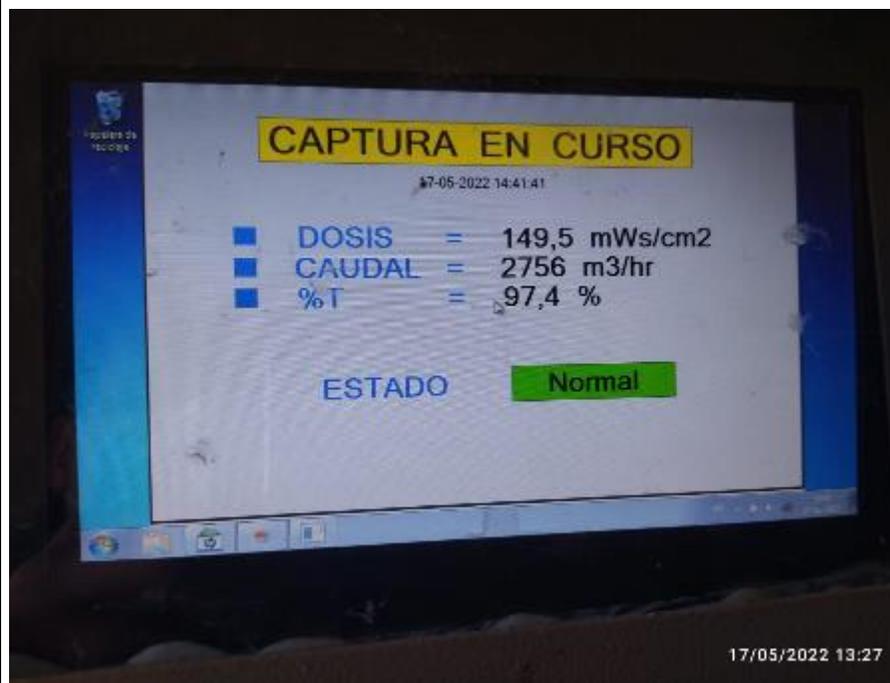
Fotografía 11.

Descripción medio de prueba: Display que describe operatividad de lámparas UV en el tratamiento del efluente.

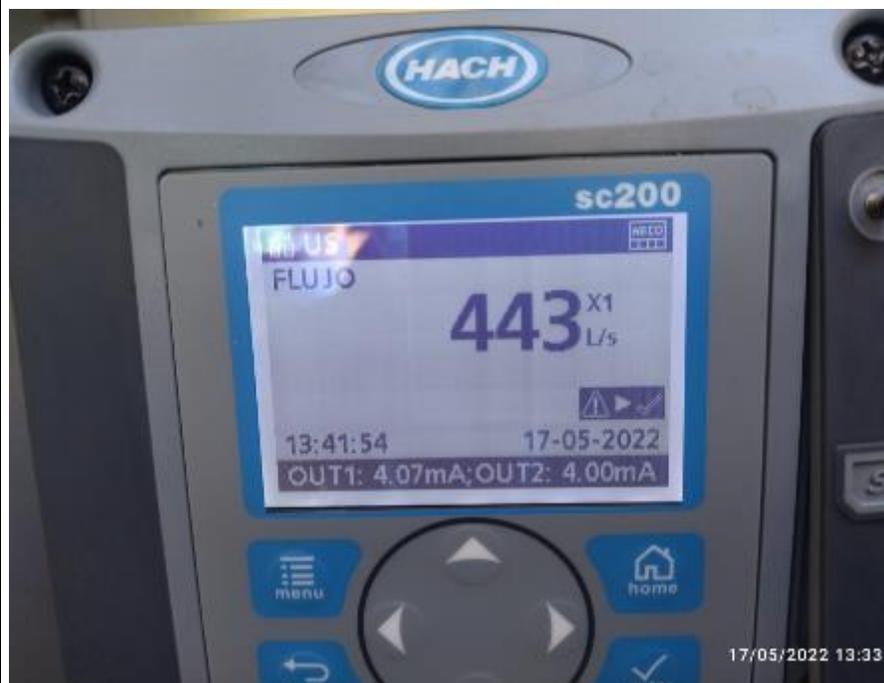
Fotografía 12.

Descripción medio de prueba: Display caudalímetro, ubicado antes de la descarga al río Reyehueico el que arroja un caudal de 443 l/s, muy por debajo del límite autorizado.

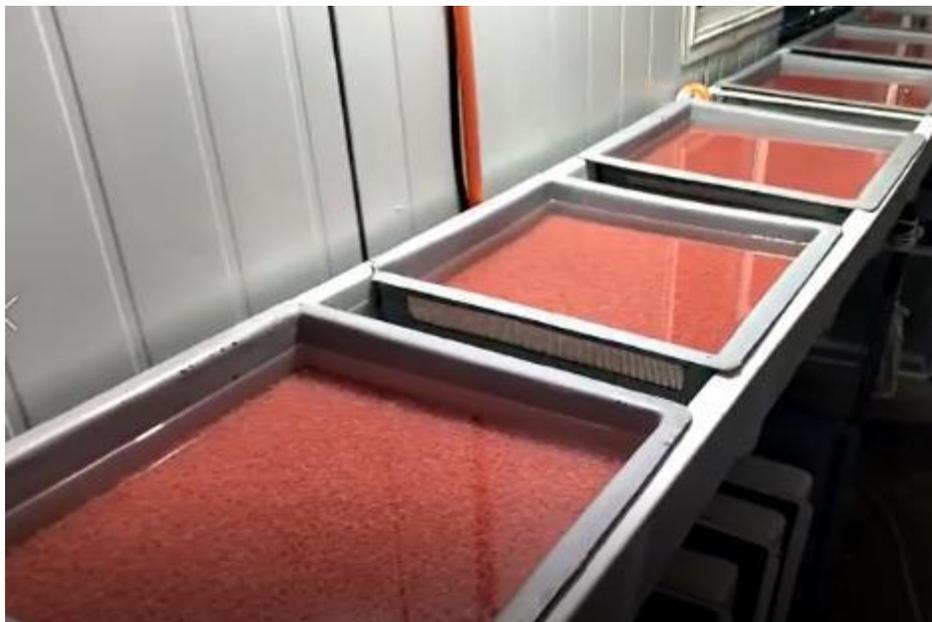
Fotografía 13.

Descripción medio de prueba: La foto da cuenta de algunas de las 1768 incubadores de ovas..

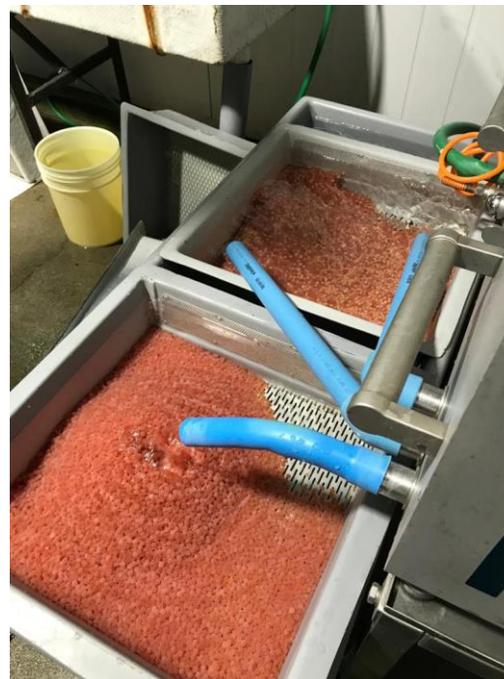
Fotografía 14.

Descripción medio de prueba: Seleccionadora de ovas.

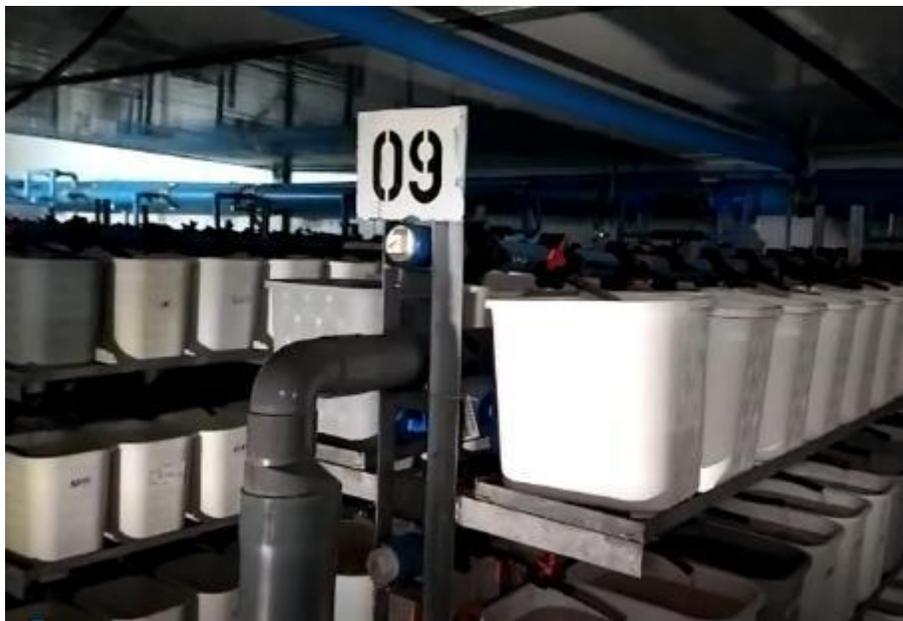
Fotografía 15.

Descripción medio de prueba: Baldes en sala de primera alimentación, parte de la infraestructura de cultivo.

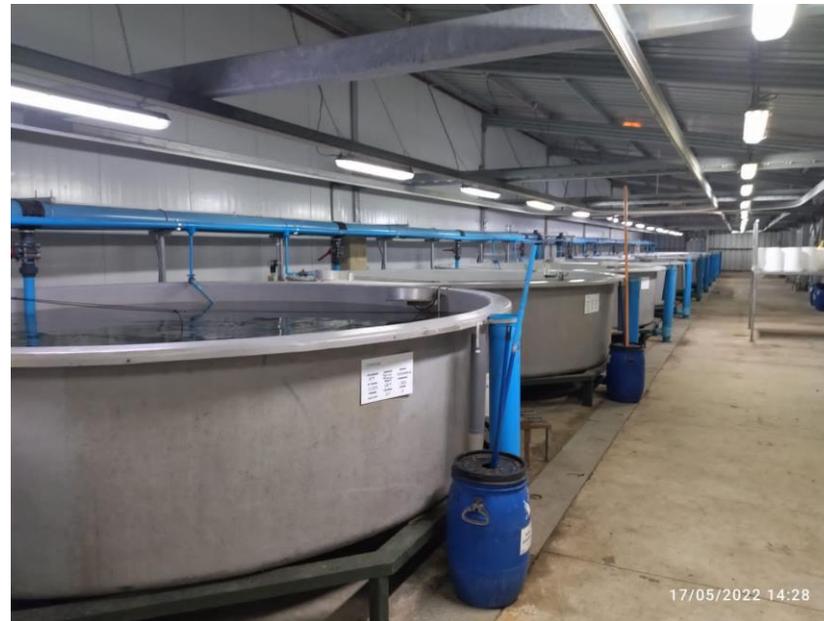
Fotografía 16.

Descripción medio de prueba: Estanques para alevinaje de 10 m³ cada uno.

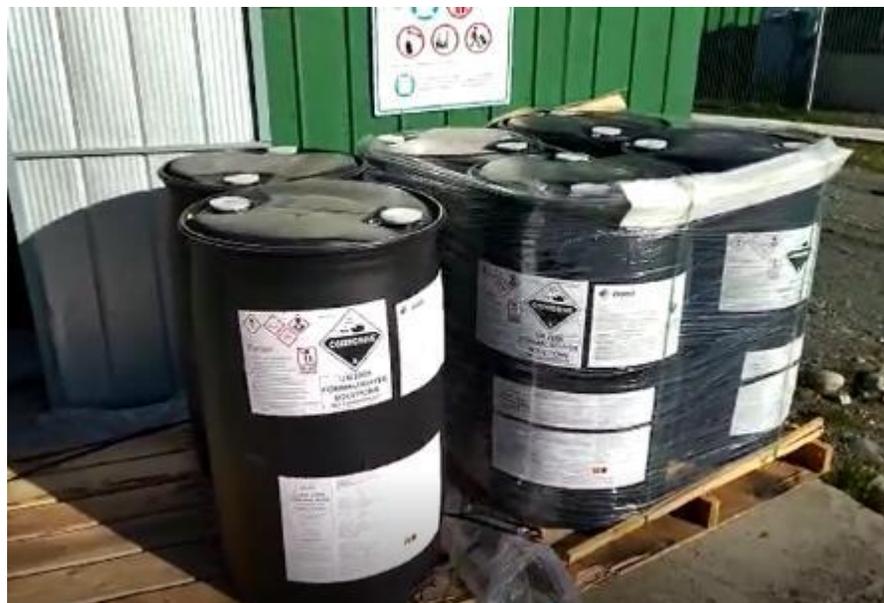
Fotografía 17.

- d) Se inspeccionó sala de almacenamiento del químico formalina, la cual se mantiene con puertas abiertas y 1200 litros del químico también al exterior de ésta (6 tambores de 200 litros c/u). En la sala se observa que el químico ingresa y se utiliza en depósitos tipo tambores plásticos de 200 litros, existiendo al interior de la sala envases llenos y vacíos del producto. En la sala se verifica que el pretil de hormigón para la contención del químico fue derribado en una extensión aproximada de 2 m en el costado de las puertas correderas de acceso, por lo que, no permite su contención en caso de derrames. El suelo de la sala también presenta una rejilla periférica que se verificó conduce a un cámara de almacenamiento de capacidad 2000 litros, por lo cual, no podría contener un derrame de la totalidad de químico almacenado.

Descripción medio de prueba: La fotografía describe formalina mal manejada, situación que fue subsanada en respuesta al acta de inspección.

- c) En relación al manejo de los envases de formalina constatado en terreno, el titular informó que se procedió a realizar el retiro de los envases vacíos de químicos, cuyo despacho a disposición final fue a través de la empresa Ecobio, con guía de despacho N°114236 de fecha 22 de junio del 2022 (Anexo 4). Una vez realizado el retiro de los envases, se procedió a mantener la bodega de formalina cerrada. Se adjuntó a la presentación como anexo, una copia de la guía de despacho e imágenes de la bodega formalina ordenada.

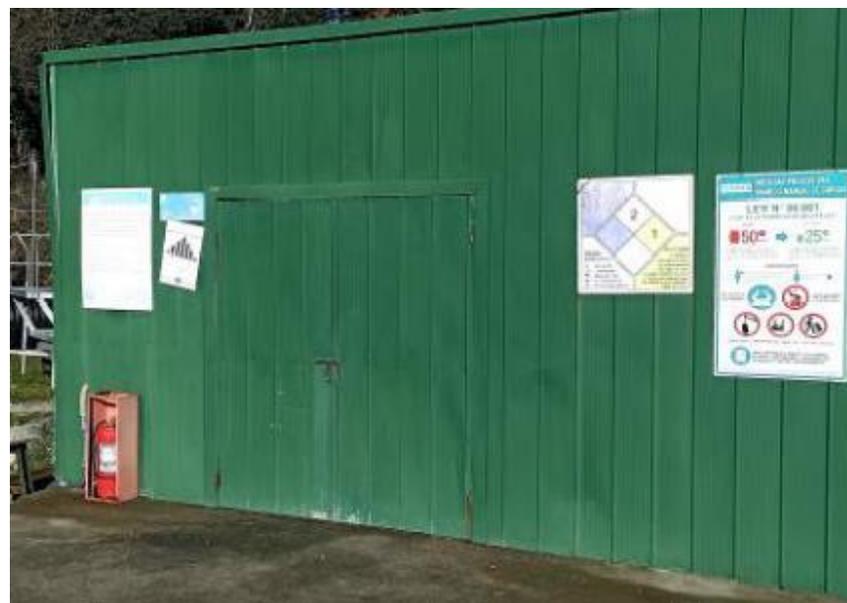
Fotografía 18.

Descripción medio de prueba: Respaldo enviado en carta complemento como prueba de orden en bodega de químicos.

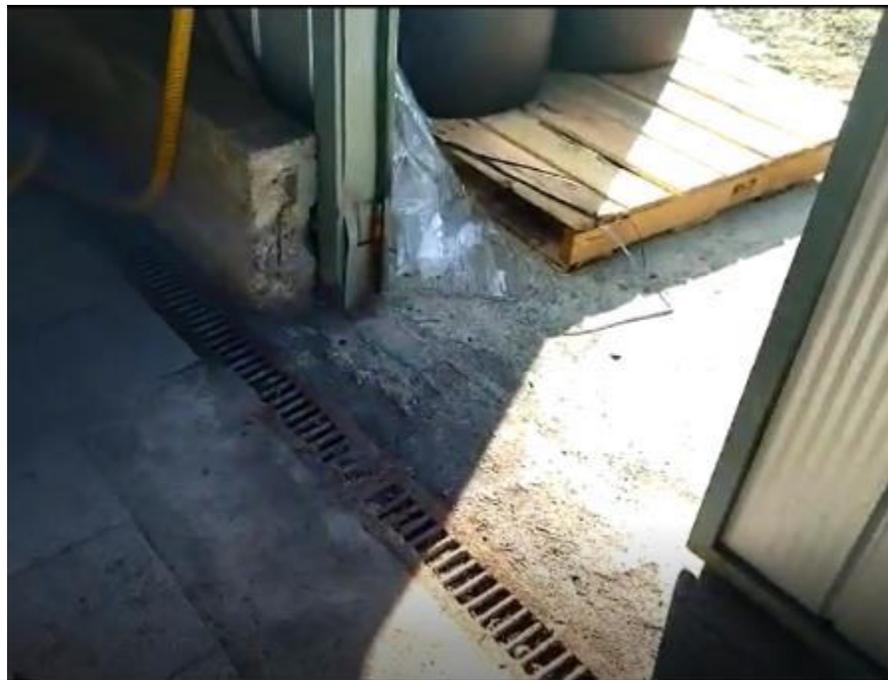
Fotografía 17.

- e) Se inspecciona la sala de químicos, la cual se mantiene cerrada con acceso restringido. Al interior se observa el almacenamiento de estos productos. La sala posee suelo de hormigón y pretil de contención.

Descripción medio de prueba: Un pretil es una medida de protección contra derrames, en la inspección se observa que el - Pretel de bodega de químicos- se encuentra incompleto, cortado en la sección de salida de la bodega.

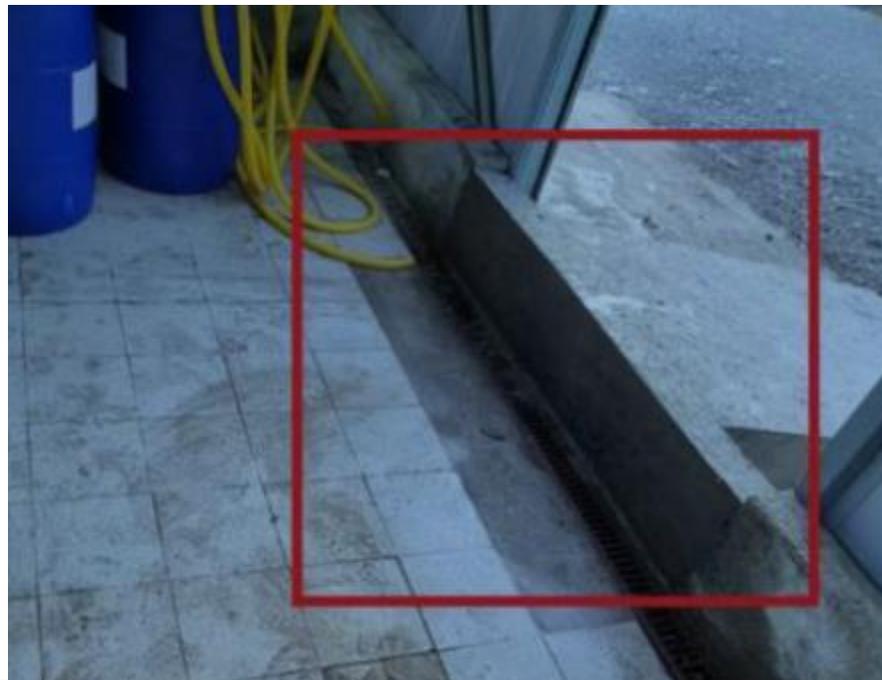
Fotografía 18.

Descripción medio de prueba: Medio de verificación de pretil arreglado.

- b) Respecto de la sala de químicos, el titular informó que se realizó la reparación del pretil de hormigón para la contención de químicos. Se adjuntó a su presentación como anexo, imagen del pretil de contención reparado.
