INFORME TÉCNICO DE FISCALIZACIÓN AMBIENTAL

MINA EL SOLDADO

DFZ-2022-316-V-RCA

Diciembre 2022

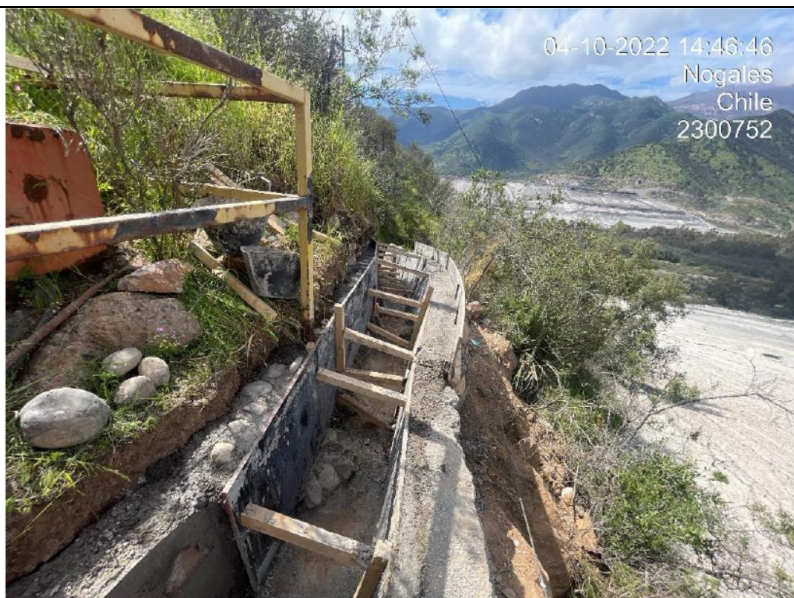
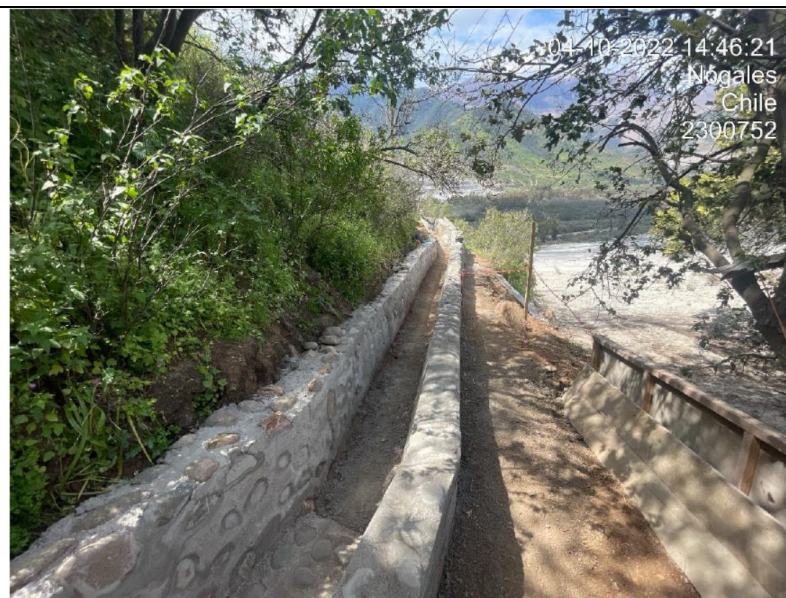
Fotografía 1	Fecha: 4 de octubre de 2022		Fotografía 2	Fecha: 4 de octubre de 2022	
Coordenadas UTM, WGS84, Huso 19	Norte: 6.384.971 m.	Este: 269.810 m.	Coordenadas UTM, WGS84, Huso 19	Norte: 6.384.971 m.	Este: 269.810 m.

Descripción de medio de prueba:
 Vista de avance de trabajos de mantención y conservación del canal de contorno del Tranque N°4.
Fuente: Antecedentes requeridos a AngloAmerican Sur S.A. por la SMA.

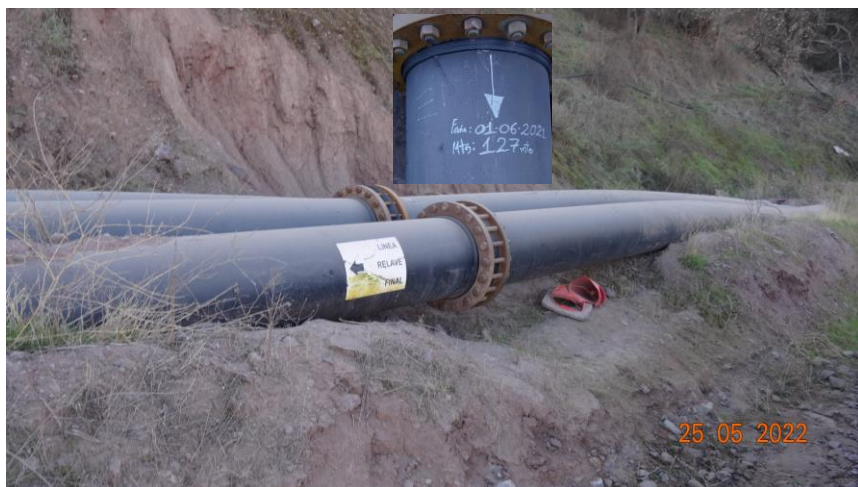
Fotografía 3

- b. En sector correspondiente a camino de acceso por ladera oriente al tranque de relaves hasta la cuba de arribo del mismo, se constatan tuberías de HDPE de la Línea de Relave Final (LRF) operativas sin filtraciones ni roturas al momento de la inspección. El Sr. Patricio Jaramillo, Superintendente de Medio Ambiente de Mina El Soldado, indicó que las mejoras introducidas para evitar filtraciones o derrames de relaves también incluyeron la colocación de la tubería al interior de una canalización al inicio del camino de acceso visitado y se perfiló en ese sector el camino en contrapendiente, a fin de evitar que ante la eventualidad de un derrame de relaves éste no escurra ladera abajo hacia el estero El Cobre y quede contenido al interior de la canalización (Fotografía 3).

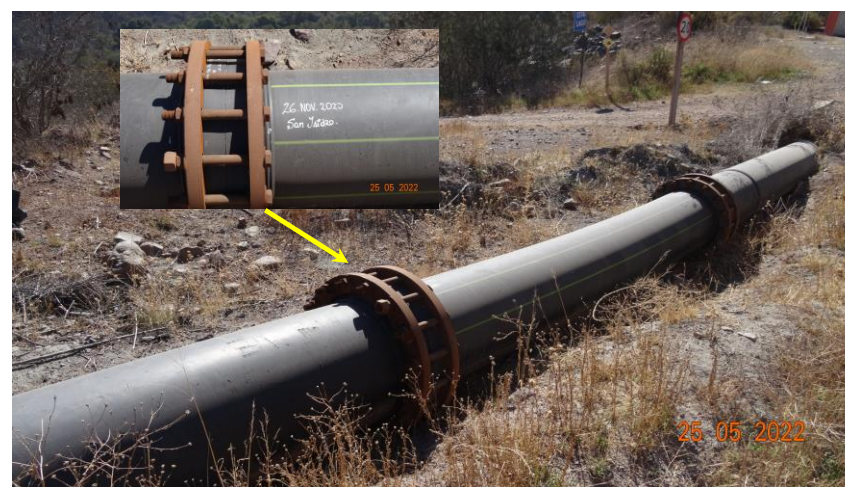
- c. En sector de camino superior ubicado al oriente del muro auxiliar Los Coiles, en donde ocurrió en 2020 derrame de lamas por rotura en la línea de lamas de relave de sellado de ladera del tranque de relaves, se constató tubería de HDPE con carretes y respecto a la cual el Sr. Jaramillo indicó que ello fue implementado en reemplazo de válvula pinch con manguerete por corresponder a un sistema más seguro. Al momento de la inspección, se constató que la tubería implementada no presenta filtraciones (Fotografía 4).

Descripción de medio de prueba: Vista de tubería de la Línea de Relave Final en la cual se implementó tubería de HDPE con carrete en reemplazo de válvula pinch.

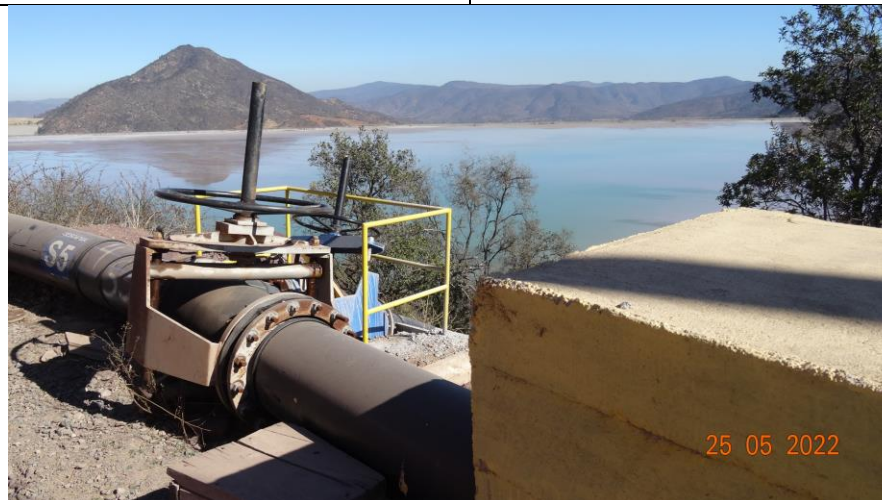
Fotografía 5

- d. Se visita la línea de descarga de lamas de relave S5 ubicada a un costado de camino en ladera de cerro y que desde allí baja hasta el tranque de relaves, entre sector estación balsa y quebrada Infiernillo. En dicho lugar se constata que sobre la tubería de HDPE de la línea hay una válvula pinch. Al momento de la inspección se oye flujo de lamas al interior de la tubería y se constata inexistencia de filtraciones o roturas de la línea (Fotografía 5).

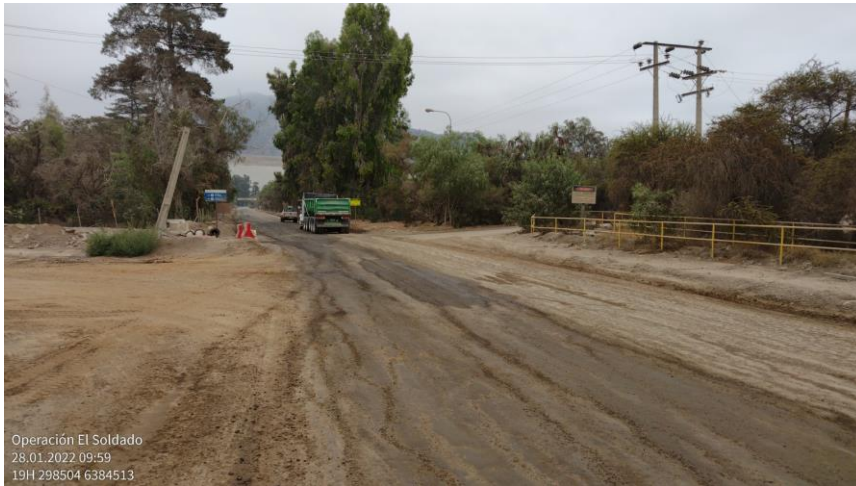
Fotografía 6

Descripción de medio de prueba: Vista de aplicación de supresor en camino principal sector próximo a planta de sulfuros.

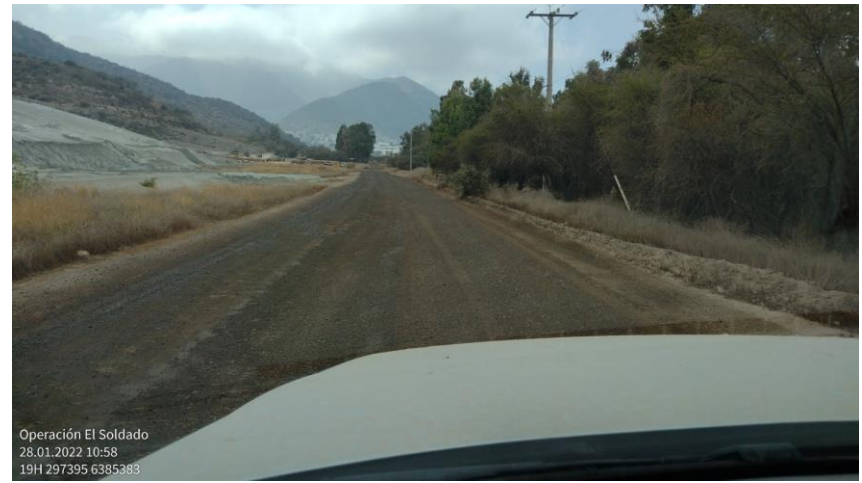
Fotografía 7

Descripción de medio de prueba: Vista de aplicación de supresor camino bajo el muro del Tranque de relaves El Torito.

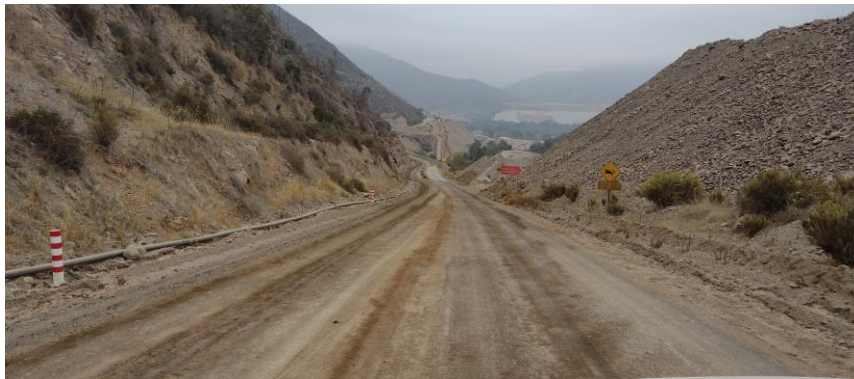
Fotografía 8

Descripción de medio de prueba: Vista de aplicación de supresor en camino mina-planta.

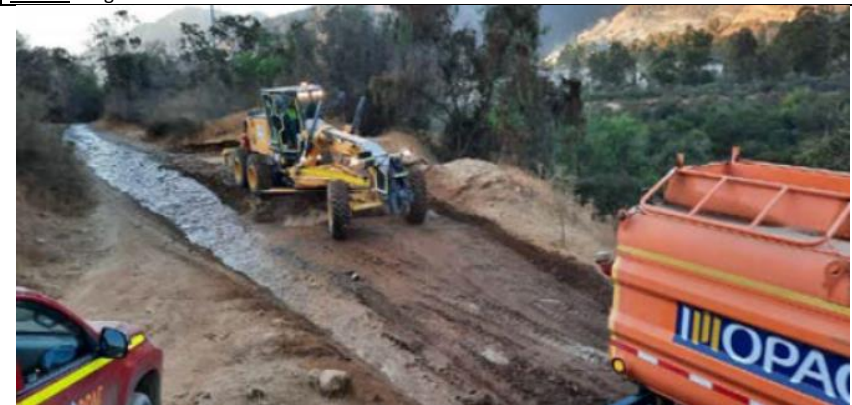
Fotografía 9

Descripción de medio de prueba: Vista de aplicación de supresor en camino veta del agua año 2021.

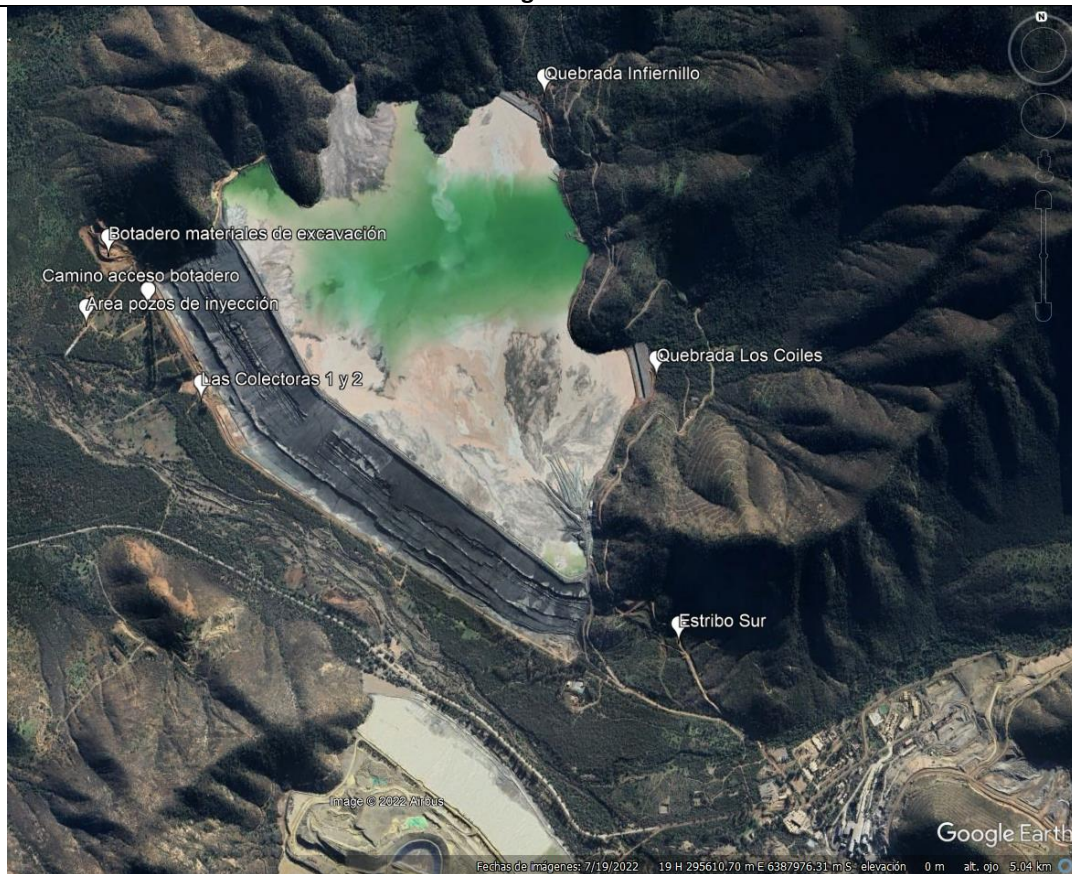
Figura 13

las trampas ni registros que den cuenta de haber encontrado o no indicios de madrigueras y/o cuevas activas o presencia de especies en el área así como tampoco de la verificación realizada a la mañana siguiente que la empresa señala haber realizado a fin de detectar la presencia de fauna de baja movilidad. Luego, no se da cuenta ni se acreditan registros que permitan verificar si dos días antes de la intervención se realizó una última revisión del área en busca de indicios de la fauna objetivo ni tampoco se entrega un análisis de riqueza y abundancia de los resultados de la perturbación controlada que permita contrastar los resultados con respecto a lo registrado en la línea de base. Además, el informe anual no reporta ni acompaña medios de verificación respecto a la realización de una inspección semestral que verifique el despeje de vegetación de la zona de inundación del año en curso y la ausencia de especies de baja movilidad que puedan ser afectadas por el Proyecto.

Descripción Medio de Prueba: Lugares aledañas al tranque de relaves El Torito en que la empresa señala haber realizado actividades del plan de perturbación controlada.

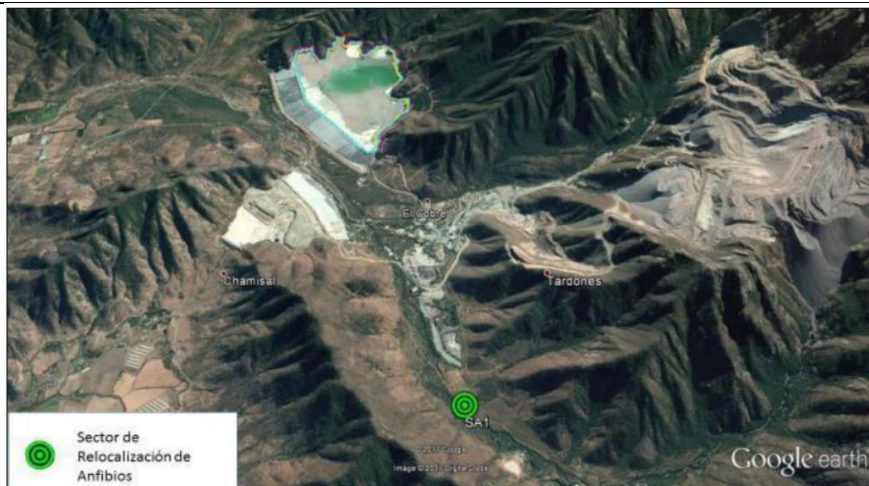
Figura 14

En círculo color verde se señala el lugar de relocalización de individuos de *Rhinella arunco* en el estero El Sauce en donde el informe de la empresa indica que se efectuó la relocalización.
