## INFORME TÉCNICO DE FISCALIZACIÓN AMBIENTAL

CENTRO LICAN (RNA 100578)

DFZ-2022-376-RCA

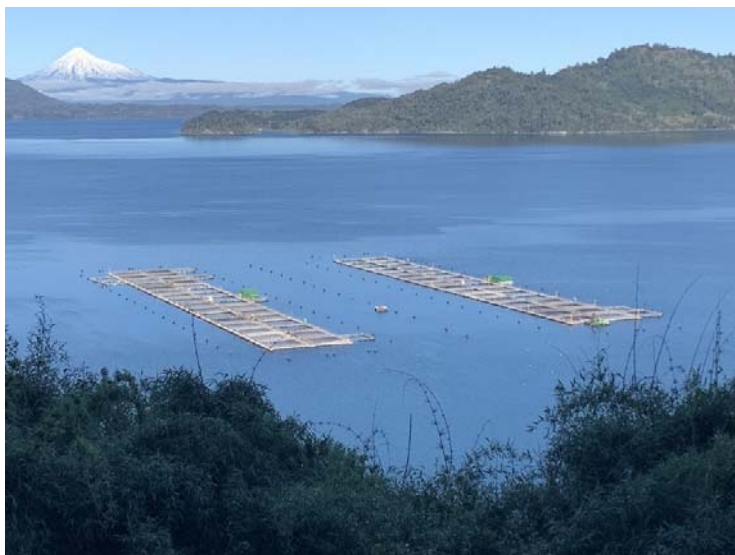
- a. Durante las actividades de inspección, se constató instaladas 64 balsas jaulas de 15x15x10.
- b. Durante la inspección se verificó que el centro se encuentra en proceso de traslado de peces hacia camiones (cosecha), por lo que varias balsas-jaulas se encuentran vacías y/o en procesos de movimiento de sus redes y otras se encontraron en procesos de alimentación. La densidad de traslado es de 50kh/m3.

| <b>Descripción del medio de prueba:</b> Se aprecia en la fotografía el emplazamiento de los módulos flotantes, correspondientes a balsas jaulas del centro. | | | | <b>Descripción del medio de prueba:</b> Balsas jaulas operativas, se observa malla pajarera operativa. | | | |

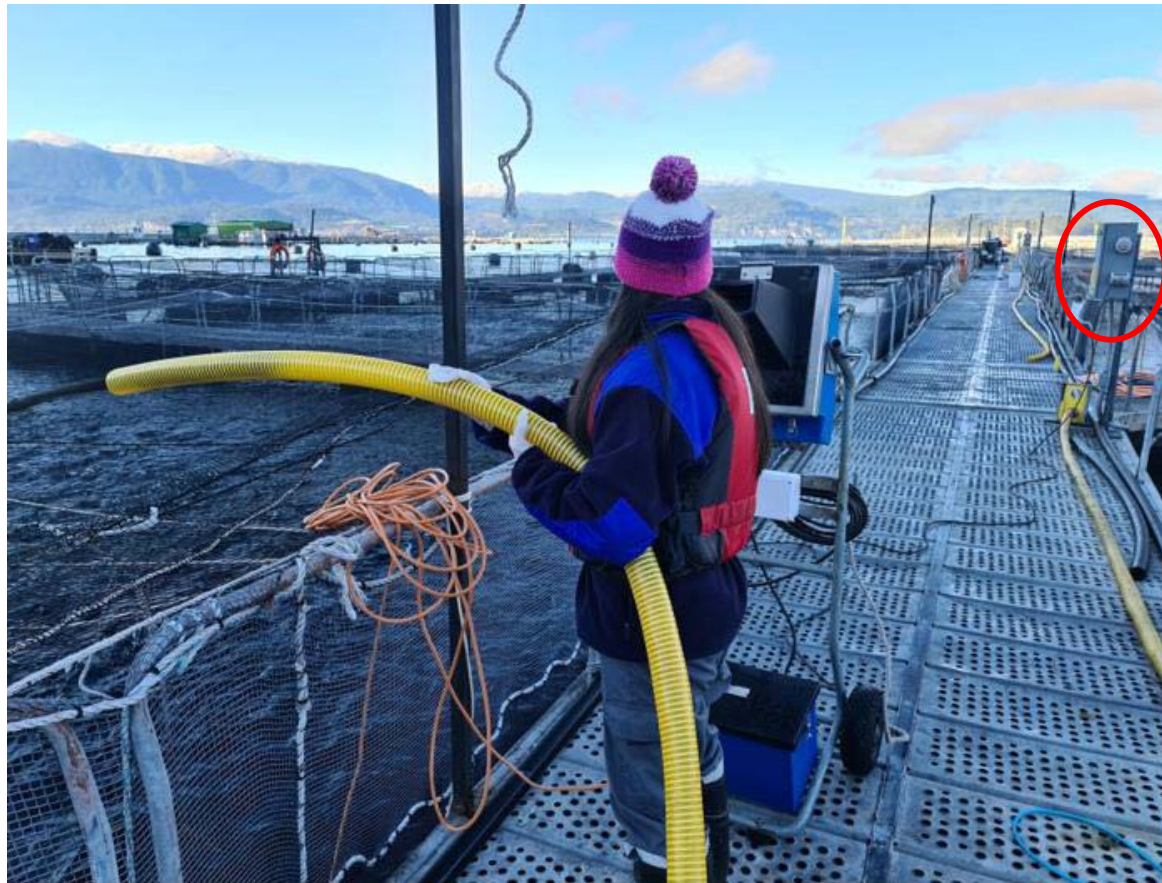
Fotografía 3.

- c. Según informa el jefe de centro, durante el mes de mayo 2022, el centro entra en descanso.
- d. Durante la inspección de proceso de alimentación no se constató total operatividad de las cámaras subacuáticas, ya que según el encargado no funcionaban las baterías. Se probó en varias cámaras y recién al cuarto intento funcionó.

**Descripción del medio de prueba:** Imagen aportada por la empresa en su proceso de corrección temprana, en ella se observa que el monitor de alimentación ahora está conectado a una red eléctrica, lo que es una mejora en relación a lo constatado en la inspección ambiental, en que el monitor dependía de baterías las que no siempre permanecían operativas.

- iii. *Hacemos presente que, como mejora, se habilitaron monitores de alimentación que se conectan directamente a la energía eléctrica, que no requieren carga de batería. Se adjunta en Anexo N°4 imagen que muestra la implementación de las cámaras con alimentación eléctrica. (Fotografía del anexo 4 mencionado, en Registro fotográfico del presente informe, fotografía 3)*

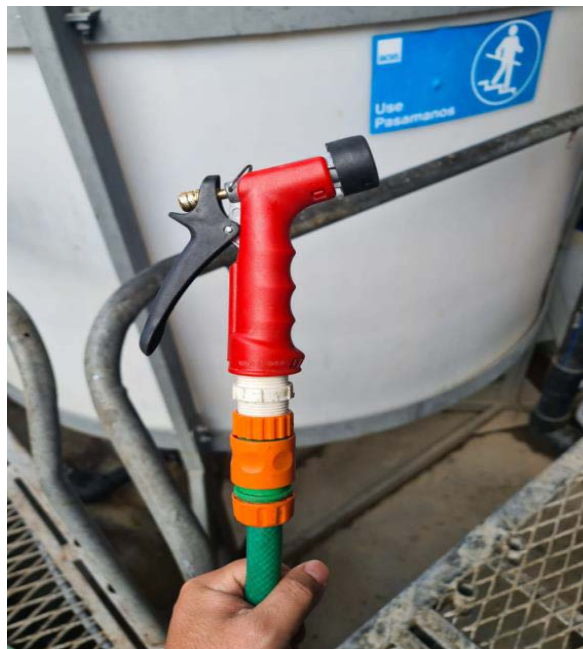
Fotografía 2.

| <p><b>Hecho (s):</b></p> <ol style="list-style-type: none"> <li>Durante las actividades de inspección, se constató que el sistema de ensilaje se encuentra operativo. Estanque triturador 1 m3, estanque acumulación material ensilado 8m3 aproximadamente, pretil de dimensiones aproximadas 1 m de alto x 3 m de ancho y 6 metros de largo.</li> <li>Se observó despiche del pretil de ensilaje, el cual va a una cámara ubicada fuera del galpón de ensilaje, la cual se encontraba llena de agua y/o residuos líquidos y también aparentemente rebalsa en otro ducto que llega a un sector de acopio de materiales.</li> <li>Se realizó un control del PH al momento de la inspección el que arrojó operativa 3.30 unidades de pH(&lt;4).</li> <li>La infraestructura (techo y paredes) son de zinc y ventilación frontal. De acuerdo a lo observado e indicado por el Jefe de Centro la capacidad del estanque de almacenamiento de mortalidad ensilada corresponde a 9 toneladas. <ol style="list-style-type: none"> <li>En relación con esta observación, con fecha 17 de julio de 2022 el titular mediante carta Cermaq dirigida al jefe de Oficina Regional indica que: <ol style="list-style-type: none"> <li>Se informa que el líquido cuya acumulación se observó era agua limpia, que produjo el llenado de la cámara debido a un evento particular, producido por una fuga en una llave de agua.</li> <li>Dicha fuga, provocó que el pretil para contención del RIL se llenara de agua limpia.</li> <li>Para vaciar el pretil se abrió el paso hacia el exterior, atendido que, como se ha dicho, se trataba sólo de agua limpia acumulada por una fuga.</li> <li>Posteriormente, la llave defectuosa fue reemplazada por una nueva. Se adjunta en Anexo N°2 imagen que muestra el reemplazo de la llave.<br/> <b>(Fotografía del anexo 2 mencionado, en Registro fotográfico del presente informe, fotografía 7)</b></li> </ol> </li> </ol> </li> </ol> | |

Descripción del medio de prueba entregada por titular: Imagen muestra reemplazo de la llave de agua en el área del ensilaje.
