INFORME DE FISCALIZACIÓN AMBIENTAL

INSPECCIÓN AMBIENTAL

QUIBORAX-ARICA

DFZ-2022-205-XV-RCA

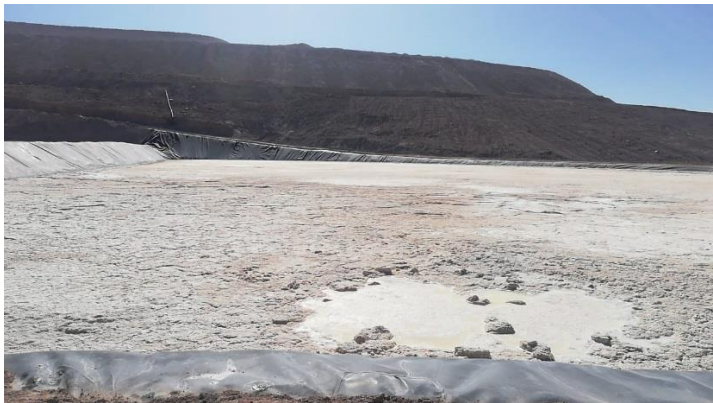
Respecto a las observaciones realizadas por el equipo de fiscalizadores de Sernageomin de las piscinas N° 6; 23, 26, 1A y 1B, en el documento enviado por la empresa, recibido el 6 de septiembre de 2022 (anexo 2) el titular agrega los verificadores fotográficos que las acciones fueron enmendadas por el titular. (Registro fotográfico N° 1, fotos 1-2-3-4)

Fotografía 1		Fecha: 22-agosto-2022	
Descripción: 23 sin nivel de llenado		Fotografía 2	
		Fecha: 22 de agosto 2022	
		Descripción: Piscina 26 emergencias de piscinas solares, sin agua y con geomembrana en buen estado

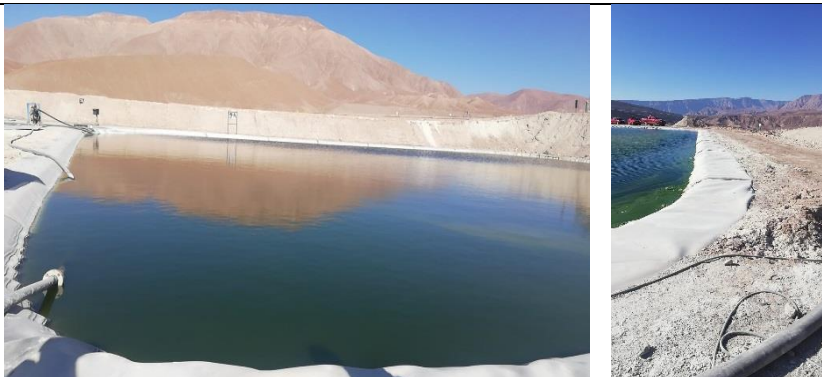
Fotografía 3		Fecha 22 de agosto de 22	
Descripción: Piscina 1 A, sin nivel de llenado		Fotografía 4	
		Fecha 22 de agosto de 22	
		Descripción Piscina 1 B sin nivel de llenado

<p>Registro 3</p>	<p>Registro 4</p>
<p>Fuente: Carta 6-9-22</p>	<p>Fuente: Carta 6-9-22</p>
<p>Descripción: instalación de regla en la piscina 1ª</p>	<p>Descripción: instalación de regla y retiro de sales al costado de la piscina 1B</p>

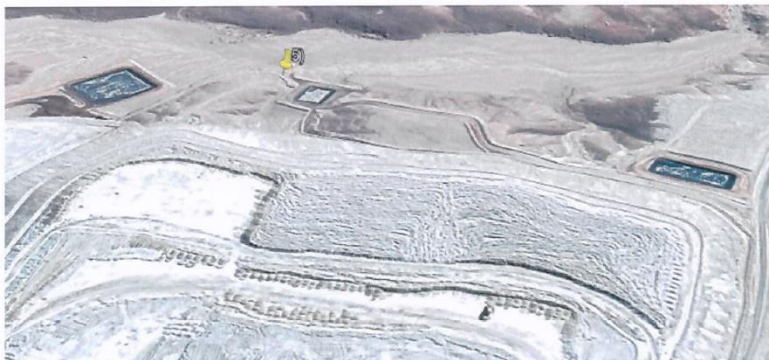
- a) Se muestra vista Google earth, indicando el punto 5.

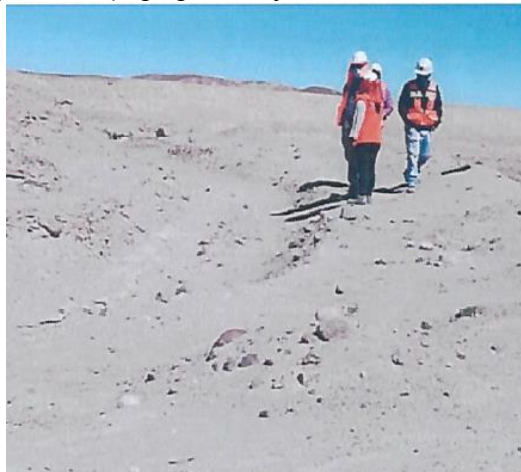
b) Se agrega fotografía del sector, donde se observa la disminución de la profundidad de la canaleta, ya sea por acción del viento, la naturaleza del suelo (partículas limosas y arenosas) agregando la falta de mantención en ese sector, que provoco la perdida de los parámetros constructivos de la canaleta

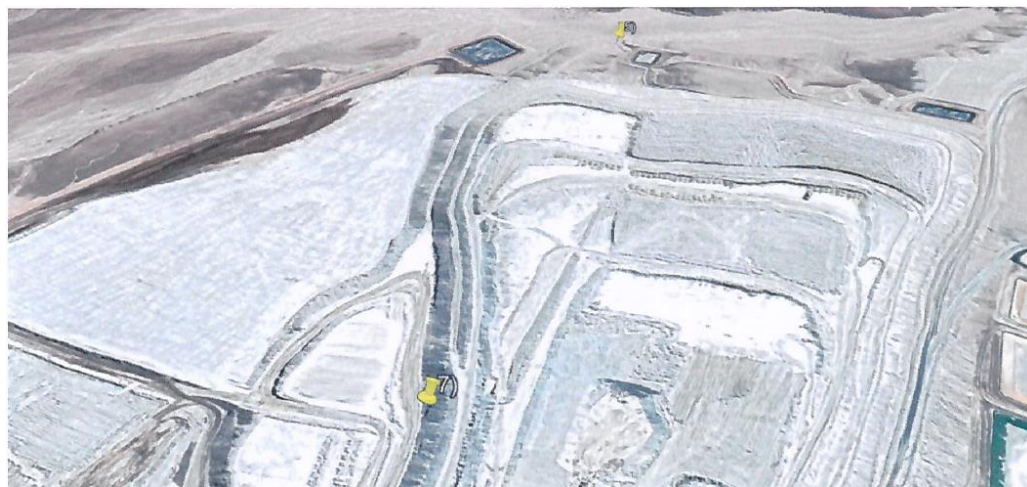
2.- En relación a la constatación N° 7, se indica que esta se relaciona con la vista hacia el Oeste del botadero, en que la antigua canaleta ha desaparecido tras la implementación de la ampliación del botadero de ripios

a) Se muestra vista Google earth, indicando punto 7

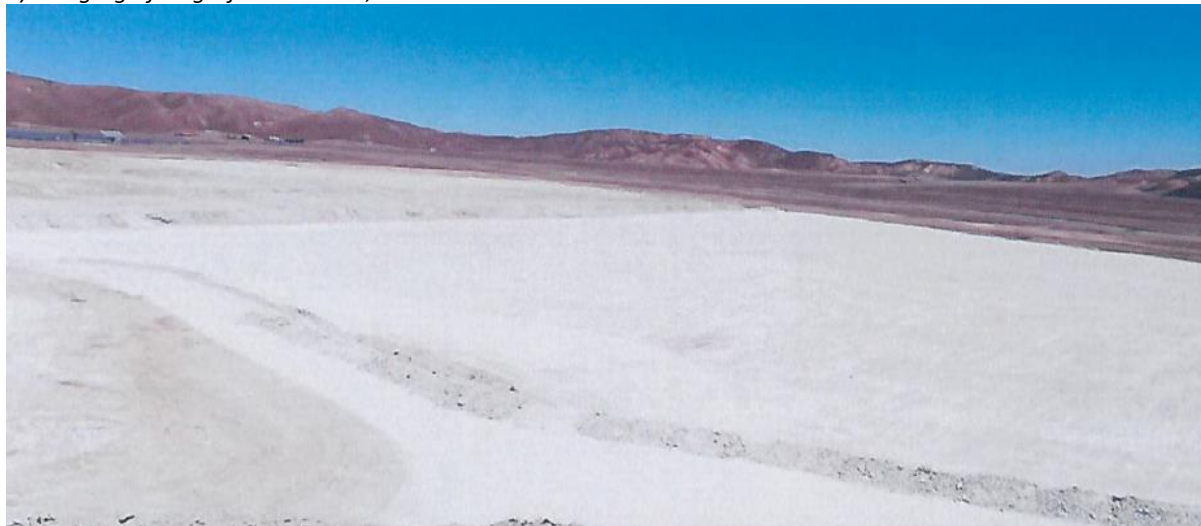
b) Se agrega fotografía del sector, tomada desde el botadero:

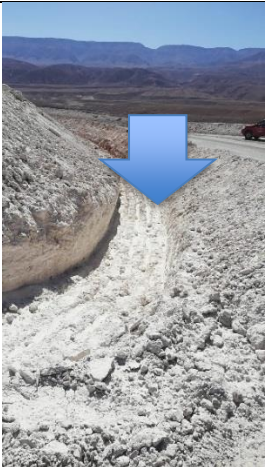
Fotografía 5		Fotografía 6	
Fecha: 23-8-22		Fecha: 23-8-22	
Descripción medio de prueba: canaleta del botadero de ripios antiguo		Descripción medio de prueba: Piscina N° 31 de acumulación ubicada al noreste del botadero antiguo

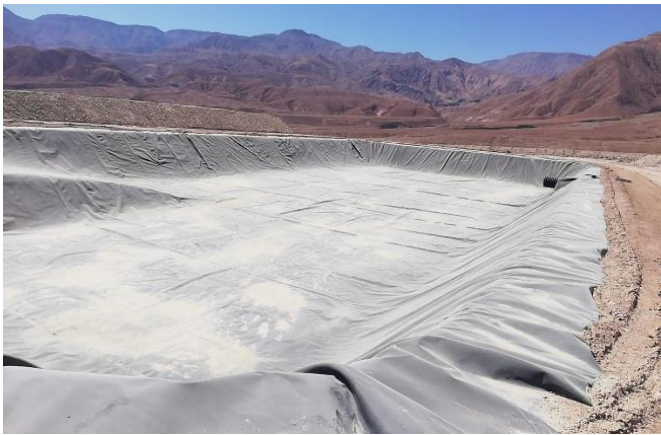
En el sector de la piscina N° 31 (piscina recolectora de aguas lluvias) los fiscalizadores observaron que estaba vacía, con la geomembrana en buen estado de conservación. En el sector contiguo a esta piscina, el equipo de fiscalización evidenció acopios de rípios antiguos, lo que, consultado el titular, comentó que aun poseen valor comercial y están realizando un programa para su recuperación (fotografía 6).

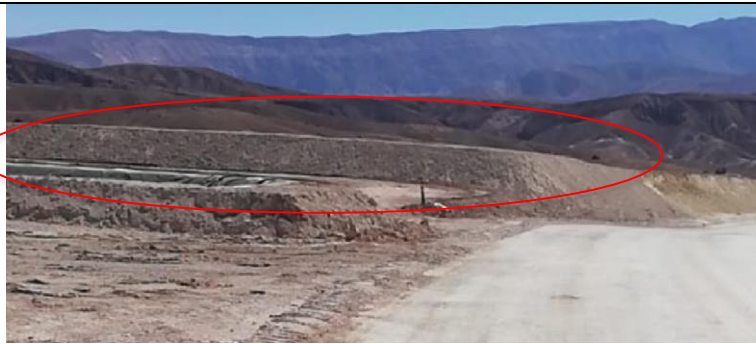
d) Se visitó el interior del botadero por la cancha N° 5 en operación al momento de la visita, e indican que la descarga se realiza en forma nocturna, posterior a las 20 hrs y además le indicaron al grupo fiscalizador, que en la cancha N° 4, la operación del acopio es diurno. En el trayecto el equipo fiscalizador constató que la canaleta de aguas lluvias del sector hacia la piscina N° 25, en su parte superior fue absorbida por la ampliación del botadero. (fotografía 7)

Fotografía 7		Fotografía 8	
Fecha 23-8-22		Fecha 23-8-22	
Descripción de la prueba; al interior del círculo se observan ripios acumulados cercanos a la piscina, que según la empresa se encuentran en etapa de recuperación.		Descripción de la prueba: canaleta absorbida por el avance del botadero nuevo.

- Respecto a la observación de la existencia de rípios antiguos contiguos a la piscina 31, la empresa indica en el cuadro N° 1; “...Detalle de la Medida: El proceso de los rípios, o mineral de baja ley está en etapa de elaboración. Una vez finalizado, será derivado a los servicios competentes para su debida autorización...”
- Respecto a la observación donde se observa que la canaleta ha reducido su altura, el titular menciona que con fecha 30-8-2022 se ha rectificado la profundidad de la canaleta de aguas lluvias, adjuntando fotografías (registro titular N°5)

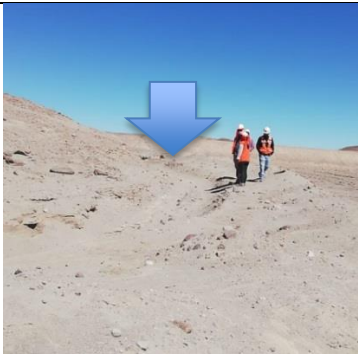
Con fecha 14 de noviembre se emite oficio ordinario SMA AyP N° 171/2022 dirigido a Sernageomin, (anexo 7) con el objeto de aclarar si la canaleta observada con disminución de tamaño y absorbida por el botadero, se trata de la misma canaleta en tramos distintos, y que le titular ya perfiló, (según carta de fecha 7 de septiembre del titular, anexo 6) o en su defecto de una canaleta distinta.
