INFORME TÉCNICO DE FISCALIZACIÓN AMBIENTAL

BODEGAS SCHIAPPACASSE - SAN BERNARDO

DFZ-2021-71-XIII-SRCA

DICIEMBRE 2022

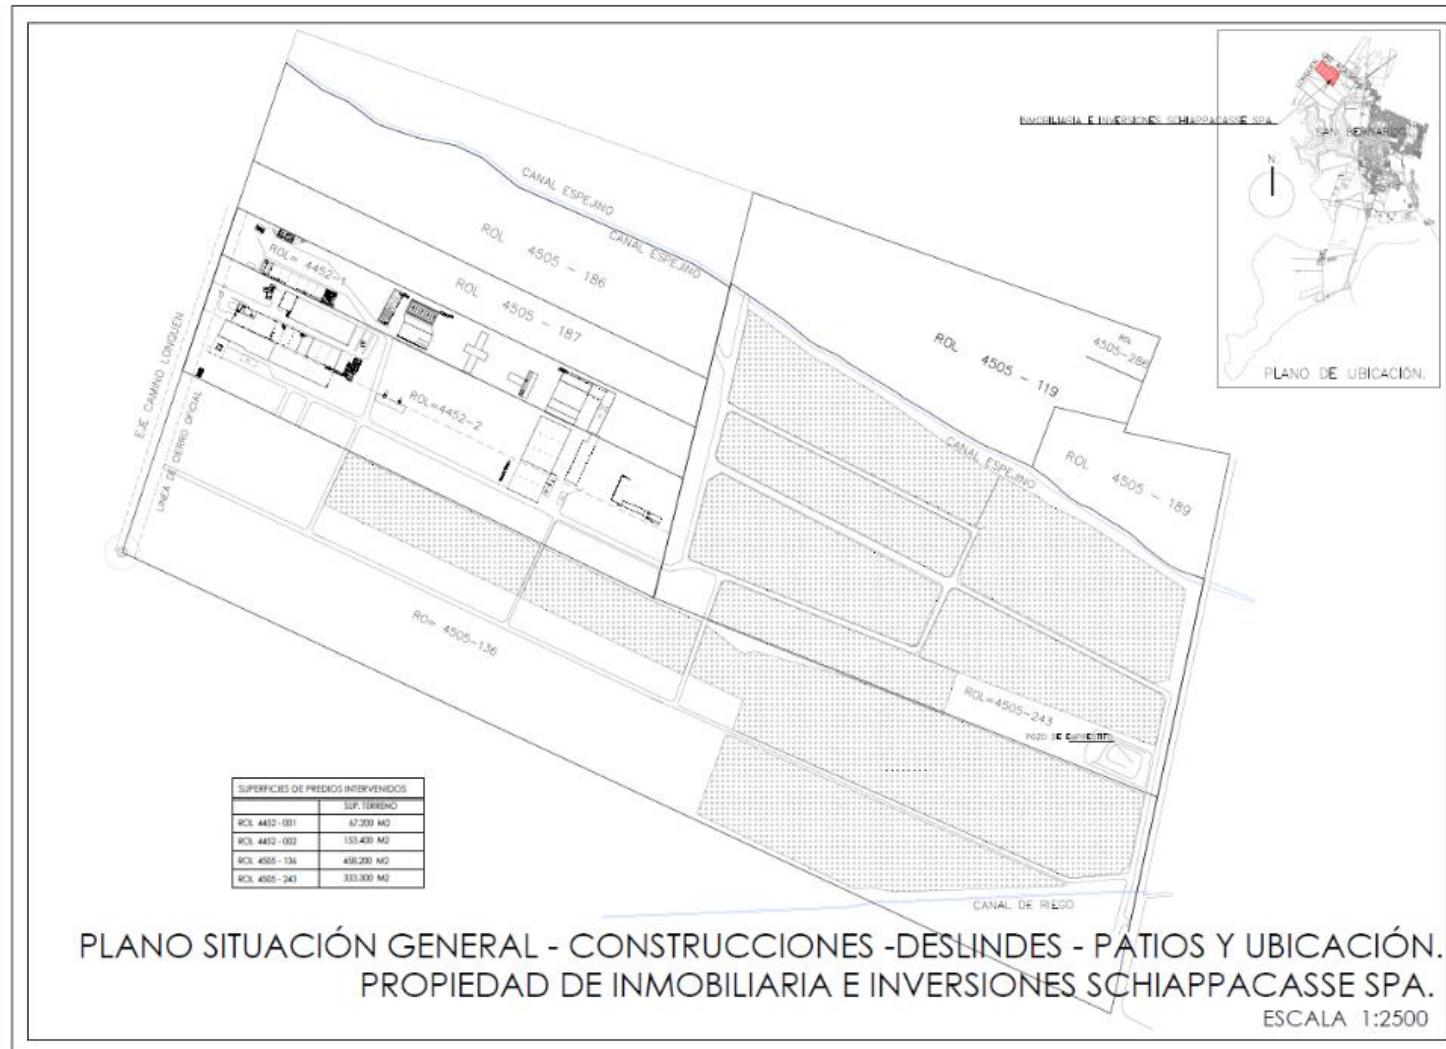
Figura 4

A continuación, se describe el Centro Logístico según diferenciación de sectores.
Estacionamientos de vehículos y perímetro del recinto (Figura 4) Se observó que el interior del recinto se encuentra con un sector de edificios y otro sector dividido en patios abiertos. Los patios de acopio de vehículos se arriendan a los clientes (Distribuidoras) para el aparcamiento temporal de vehículos nuevos. La superficie de los estacionamientos se encontraba compactada y variaba en gravilla y superficie con estabilizado, en general con demarcaciones (Fotografías 1 y 2) Responsable de la Unidad Fiscalizable indicó que la capacidad total de vehículos para estacionamiento es de aproximadamente 15.000 unidades, las cuales pueden ser utilizadas por los clientes para vehículos pesados, medianos o livianos según lo dispongan (Fotografía 3) En el patio N°5 se observó el aparcamiento de camionetas, vehículos modelo SUV y sedan (Fotografía 4) Hacia el deslinde norponiente, en el patio N°8 se observó el sistema de drenaje de aguas lluvias implementado el cual consiste en tubería enterrada que atraviesa los patios y cámaras o sumideros, con secciones abiertas construidas en canaletas de hormigón. Esta red se encuentra implementada en todos los patios del Centro (Fotografía 5) El cierre perimetral consiste en placas tipo pandereta en el sector sur poniente del patio y un talud de tierra en parte del deslinde sur poniente. El cierre surorientante del predio consta de un talud de tierra de una altura superior a 4 metros (Fotografías 6 y 7)

Descripción del medio de prueba: Predios en que se emplaza la Unidad Fiscalizable, a excepción del predio ROL 4505-189 el que es utilizado por la empresa Trasmin.

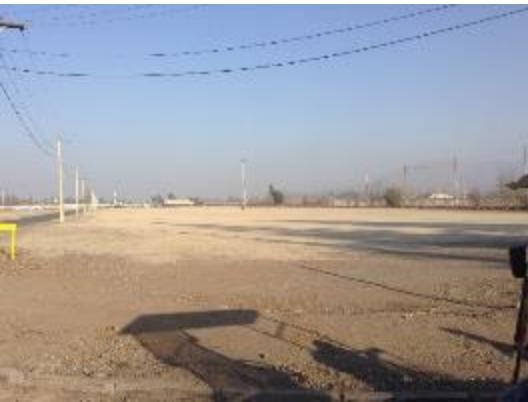
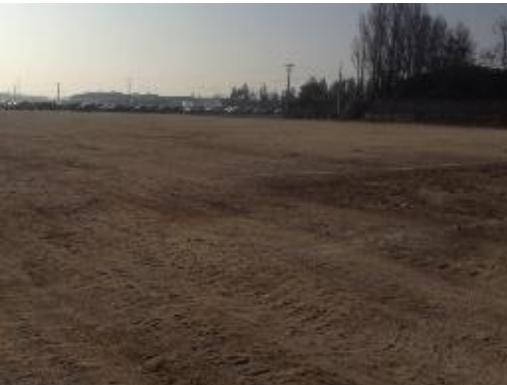
Fotografía 1. Fecha: 13-08-2021 Coordenadas UTM DATUM WGS84 HUSO 19 Norte: 6.286.499,68m Este: 338.768,60m			Fotografía 2. Fecha: 13-08-2021 Coordenadas DATUM WGS84 HUSO 19 Norte: 6.285.944,46m Este: 338.446,70m		
Descripción del medio de prueba: superficie de patio y calle interior.			Descripción del medio de prueba: base de patio utilizado para el aparcamiento de vehículos.

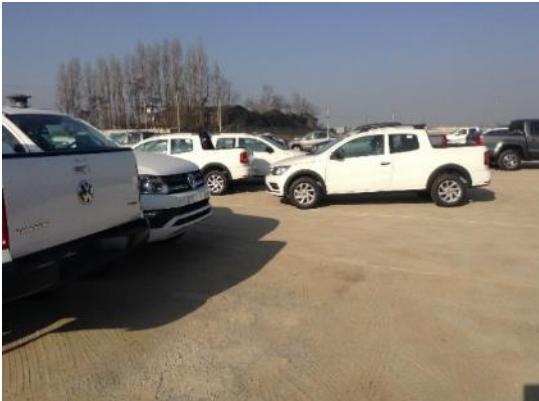
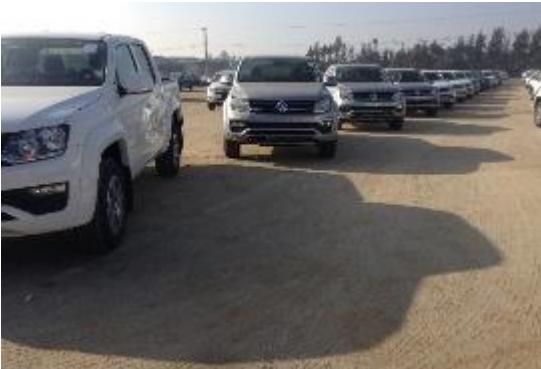
Fotografía 3. Fecha: 13-08-2021 Coordenadas UTM DATUM WGS84 HUSO 19 Norte: 6.286.037,39m Este: 338,341,71m			Fotografía 4. Fecha: 13-08-2021 Coordenadas DATUM WGS84 HUSO 19 Norte: 6.286.037,39m Este: 338.341,71m		
Descripción del medio de prueba: vehículos estacionados en patio.			Descripción del medio de prueba: vehículos estacionados en patio.		
Registros

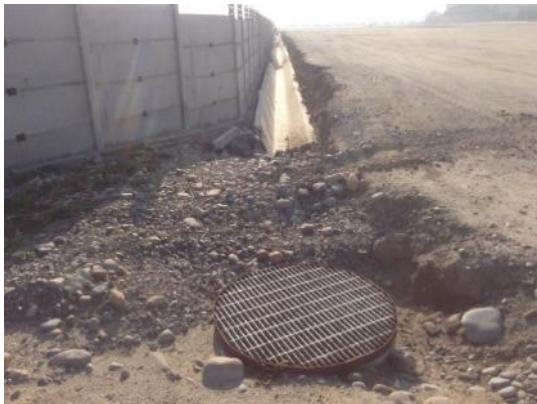
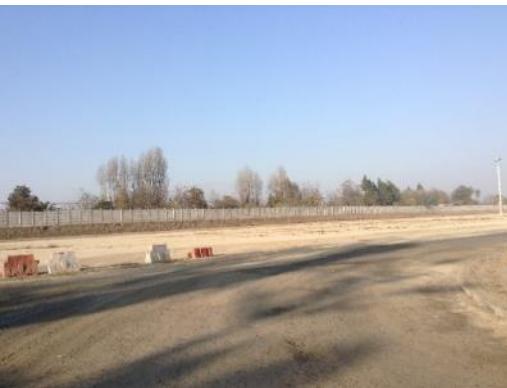
Fotografía 5.	Fecha: 13-08-2021		Fotografía 6.	Fecha: 13-08-2021	
Coordenadas UTM DATUM WGS84 HUSO 19	Norte: 6.285.822,39m	Este: 338.592,50m	Coordenadas DATUM WGS84 HUSO 19	Norte: 6.286.505,77m	Este: 338.788,26m
Descripción del medio de prueba: sistema de recolección de aguas lluvias utilizado en los patios de estacionamientos.			Descripción del medio de prueba: patio en sector oriente del recinto, sin vehículos. Al fondo se ve el cierre perimetral tipo pandereta, deslinde con viviendas vecinas.

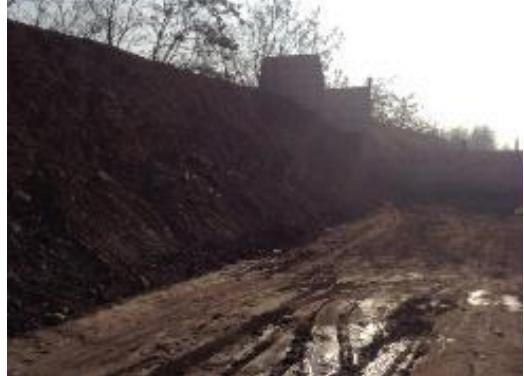
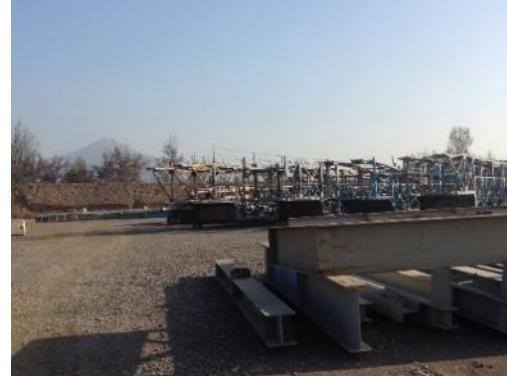
Sector de patios de estacionamiento (Figura 5) En el fondo del patio denominado como N°7 se observó el acopio de carrocerías automovileras obsoletas, además acopio de tuberías metálicas, y vehículos y otros materiales en desuso como camiones y vehículos de transporte de pasajeros. Este material en desuso se informó a personal de fiscalización que es de uso del propietario y no se utiliza como parte del giro de la empresa (Fotografía 8). En visita se pudo constatar que correspondía a material obsoleto y sin movimientos recientes. En el deslinde surorientante, se constató el acopio de material utilizado para el recubrimiento y estabilizado de patios (Fotografía 9)

Fotografía 7.	Fecha: 13-08-2021		Fotografía 8.	Fecha: 13-08-2021	
Coordenadas UTM DATUM WGS84 HUSO 19	Norte: 6.285.637,80m	Este: 338.505,76m	Coordenadas DATUM WGS84 HUSO 19	Norte: 6.285.401,88m	Este: 338.890,07m
Descripción del medio de prueba: talud en deslinde sur poniente y sur oriente utilizado como cierre perimetral.			Descripción del medio de prueba: acopio de carrocerías automovileras en desuso y chatarra en sector de uso del propietario.

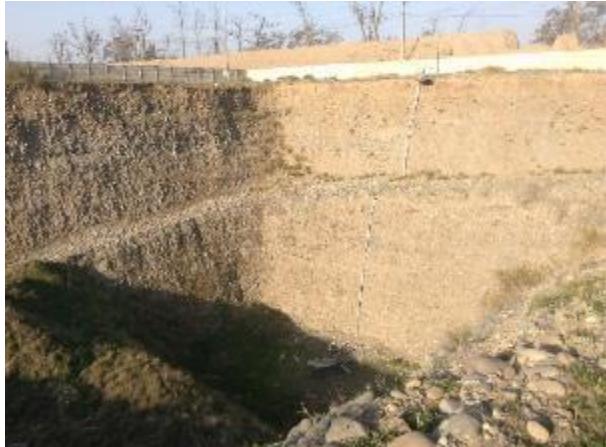
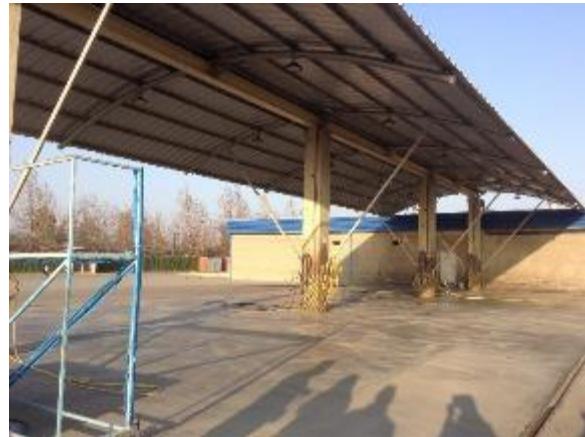
En sector adyacente se encuentra un galpón techado con instalaciones para la mantención de vehículos (fosos). No se registró actividad en el lugar encontrándose estacionado dos camiones con carrocería automovilera y vehículos medianos. En este sector se encuentra también un galpón abierto para el lavado y secado de vehículos. Adyacente a dicho galpón se encuentra una planta recuperadora de agua de lavado de vehículos, la que según indicaron los encargados, es reutilizada para el mismo proceso (Fotografías 14 a 18)

Fotografía 13. Coordenadas UTM DATUM WGS84 HUSO 19	Fecha: 13-08-2021 Norte: 6.285.591,44m Este: 339.077,77m	Fotografía 14. Coordenadas DATUM WGS84 HUSO 19	Fecha: 13-08-2021 Norte: 6.286.456,07m Este: 338.335,38m
Descripción del medio de prueba: pozo de áridos.		Descripción del medio de prueba: sector de lavado de vehículos.	
Fotografía 15. Coordenadas UTM DATUM WGS84 HUSO 19	Fecha: 13-08-2021 Norte: 6.286.436,92 m Este: 338.352,31m	Fotografía 16. Coordenadas DATUM WGS84 HUSO 19	Fecha: 13-08-2021 Norte: 6.286.436,92 m Este: 338.352,31m
Descripción del medio de prueba: vista de estanques y taller de reparaciones.		Descripción del medio de prueba: sala de máquinas y estanques.	
Registros

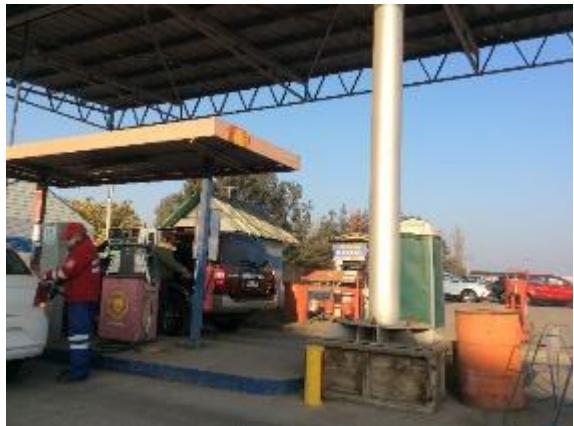
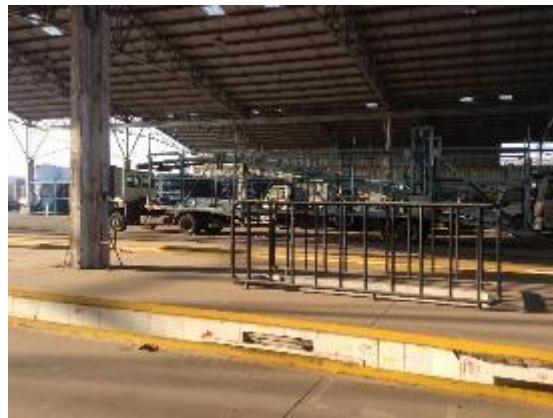
Fotografía 17.	Fecha: 13-08-2021	Fotografía 18.	Fecha: 13-08-2021
Coordinadas UTM DATUM WGS84 HUSO 19	Norte: 6.286.249,81m	Este: 338.351,83m	Coordinadas DATUM WGS84 HUSO 19
Descripción del medio de prueba: estación de servicio al interior del recinto.		Descripción del medio de prueba: taller de reparaciones de vehículos.

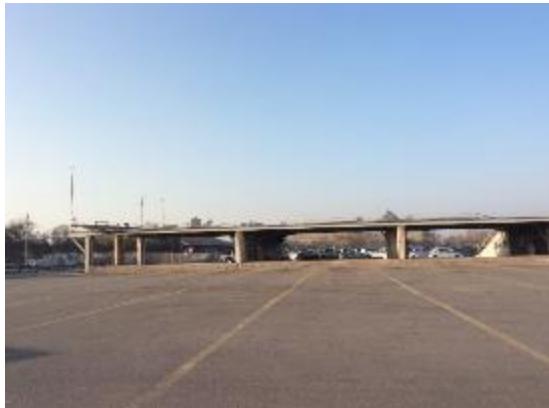
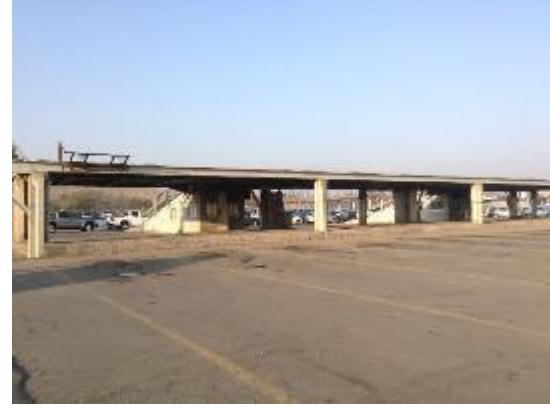
En un sector más cercano al acceso, se observó una estructura en hormigón apoyada en pilares con dos rampas de acceso las que se encuentran elevadas, con frente a estacionamientos demarcados, los que al momento de la inspección se encontraban vacíos. Hacia el otro costado de la estructura, se encontraban vehículos menores estacionados (Fotografías 19 y 20)

A photograph of the same ramp structure from a slightly different angle or time. The ramp leads up from a lower level to a higher one, with several cars parked along the sides.	
Fotografía 19.	Fecha: 13-08-2021	Fotografía 20.	Fecha: 13-08-2021
Coordinadas UTM DATUM WGS84 HUSO 19	Norte: 6.286.472,77m	Este: 338.139,92m	Coordinadas DATUM WGS84 HUSO 19
Descripción del medio de prueba: rampa de carga de vehículos.		Descripción del medio de prueba: rampa de carga de vehículos.

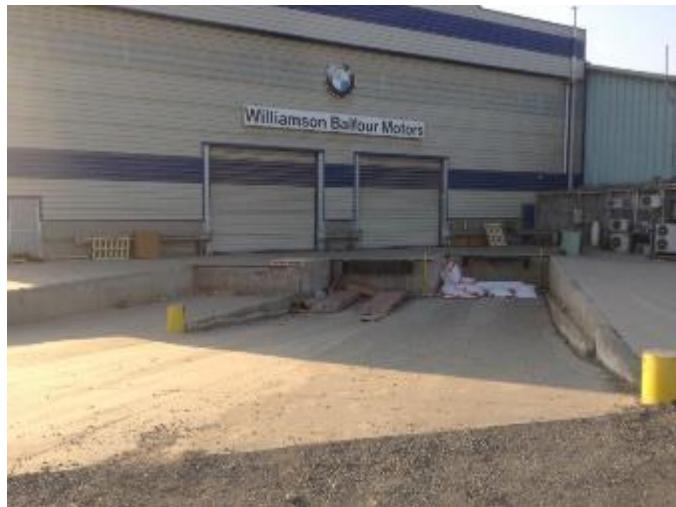
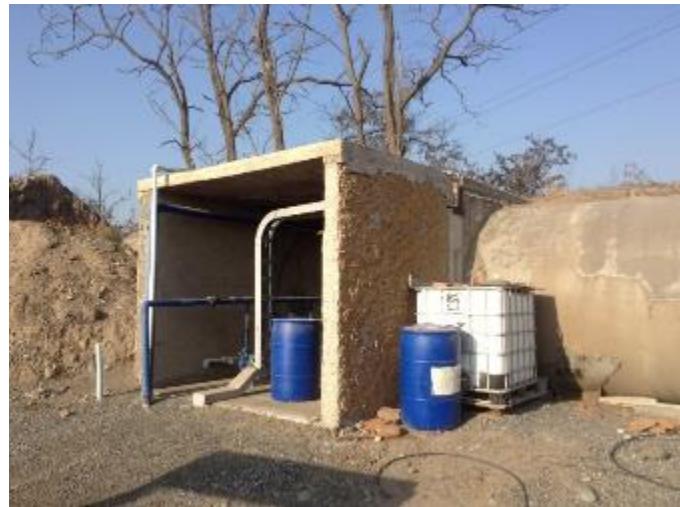
Se constató una bodega tipo galpón cerrado, con acceso para carga y descarga mediante tres andenes y dos rampas laterales (una a cada lado de las bodegas) la cuales se encuentran arrendadas a un cliente, según informó el encargado (Fotografía 21)

El Centro cuenta con un sistema particular de agua potable observándose obras de captación, desinfección y almacenamiento de agua potable (Fotografía 22) Consultado, encargados señalaron que cuentan con sistema particular de aguas servidas.

Fotografía 21.	Fecha: 13-08-2021		Fotografía 22.	Fecha: 13-08-2021	
Coordenadas UTM DATUM WGS84 HUSO 19	Norte: 6.286.509,61m	Este: 338.089,30m	Coordenadas DATUM WGS84 HUSO 19	Norte: 6.285.547,39m	Este: 339.096,79m
Descripción del medio de prueba: andenes de carga de empresa arrendataria.			Descripción del medio de prueba: planta de tratamiento de agua potable.

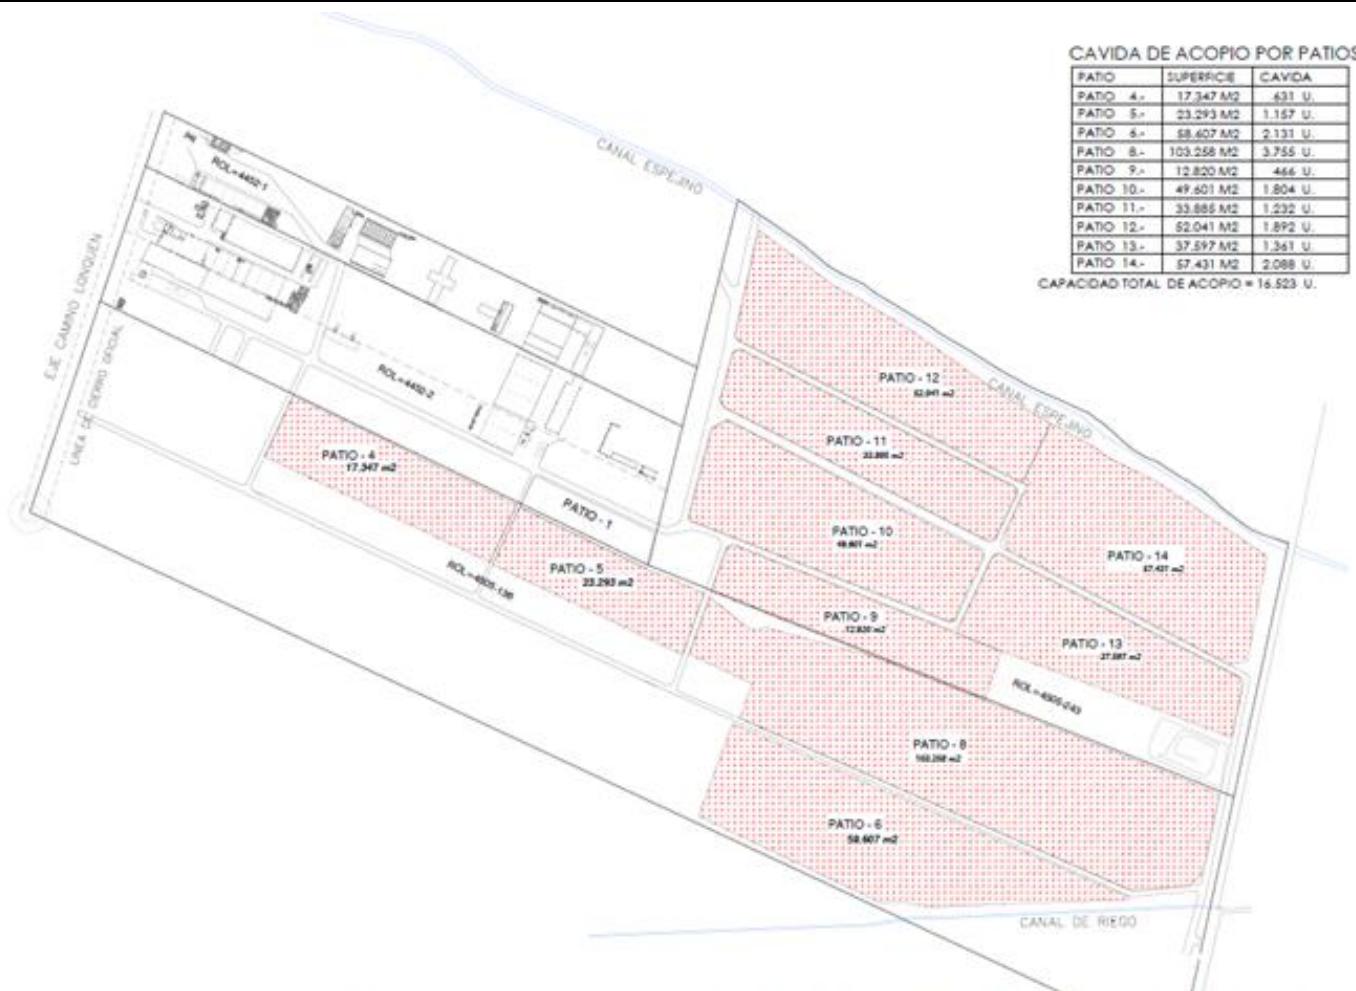
**PLANO DE PATIOS DE ABODEGAMIENTO DE VEHICULOS MENORES
DE USO DE LOGISTICA Y BODEGAJE SCHIAPPACASSE SPA.**

Figura 5	Fuente: Carta de respuesta del titular (Anexo 3, Lámina 4 "Patios de Acopio")	
Coordenadas UTM DATUM WGS84 HUSO 19	Norte: --	Este: --
Descripción del medio de prueba: Titular identifica diez (10) patios de acopio de vehículos de su administración.		
Registros

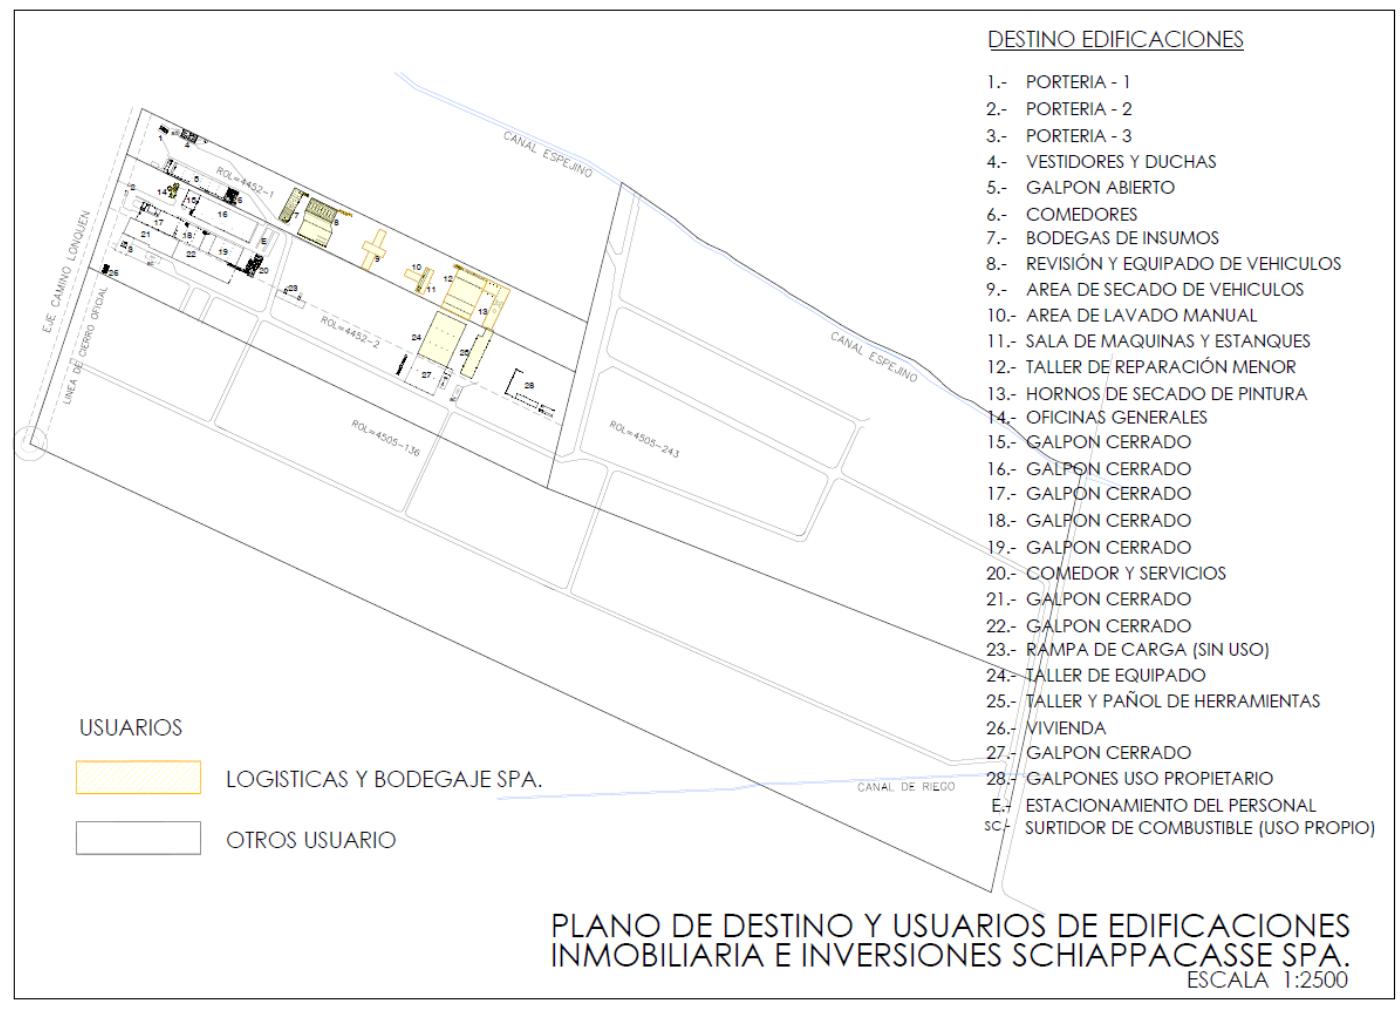
Figura 6

Este sector se encuentra cercano al acceso principal, y consiste en una zona de mantención y lavado de vehículos. Se observó el funcionamiento de una estación de servicios de carga de combustible, que encargados señalaron se encuentra disponible para la movilización interna de vehículos como parte del servicio de venta de estos, el cual es utilizado solo por los clientes. Se constató la existencia de una instalación tipo galpón cerrado, que alberga un taller y lavado de vehículos, el que es arrendado a un cliente el cual realiza actividades de desabolladura, pintura y lavado de los vehículos nuevos que lo requieran, previo a su retiro.

Descripción del medio de prueba: Detalle de la ubicación de las instalaciones de Logística y Bodegaje Schiappacasse.

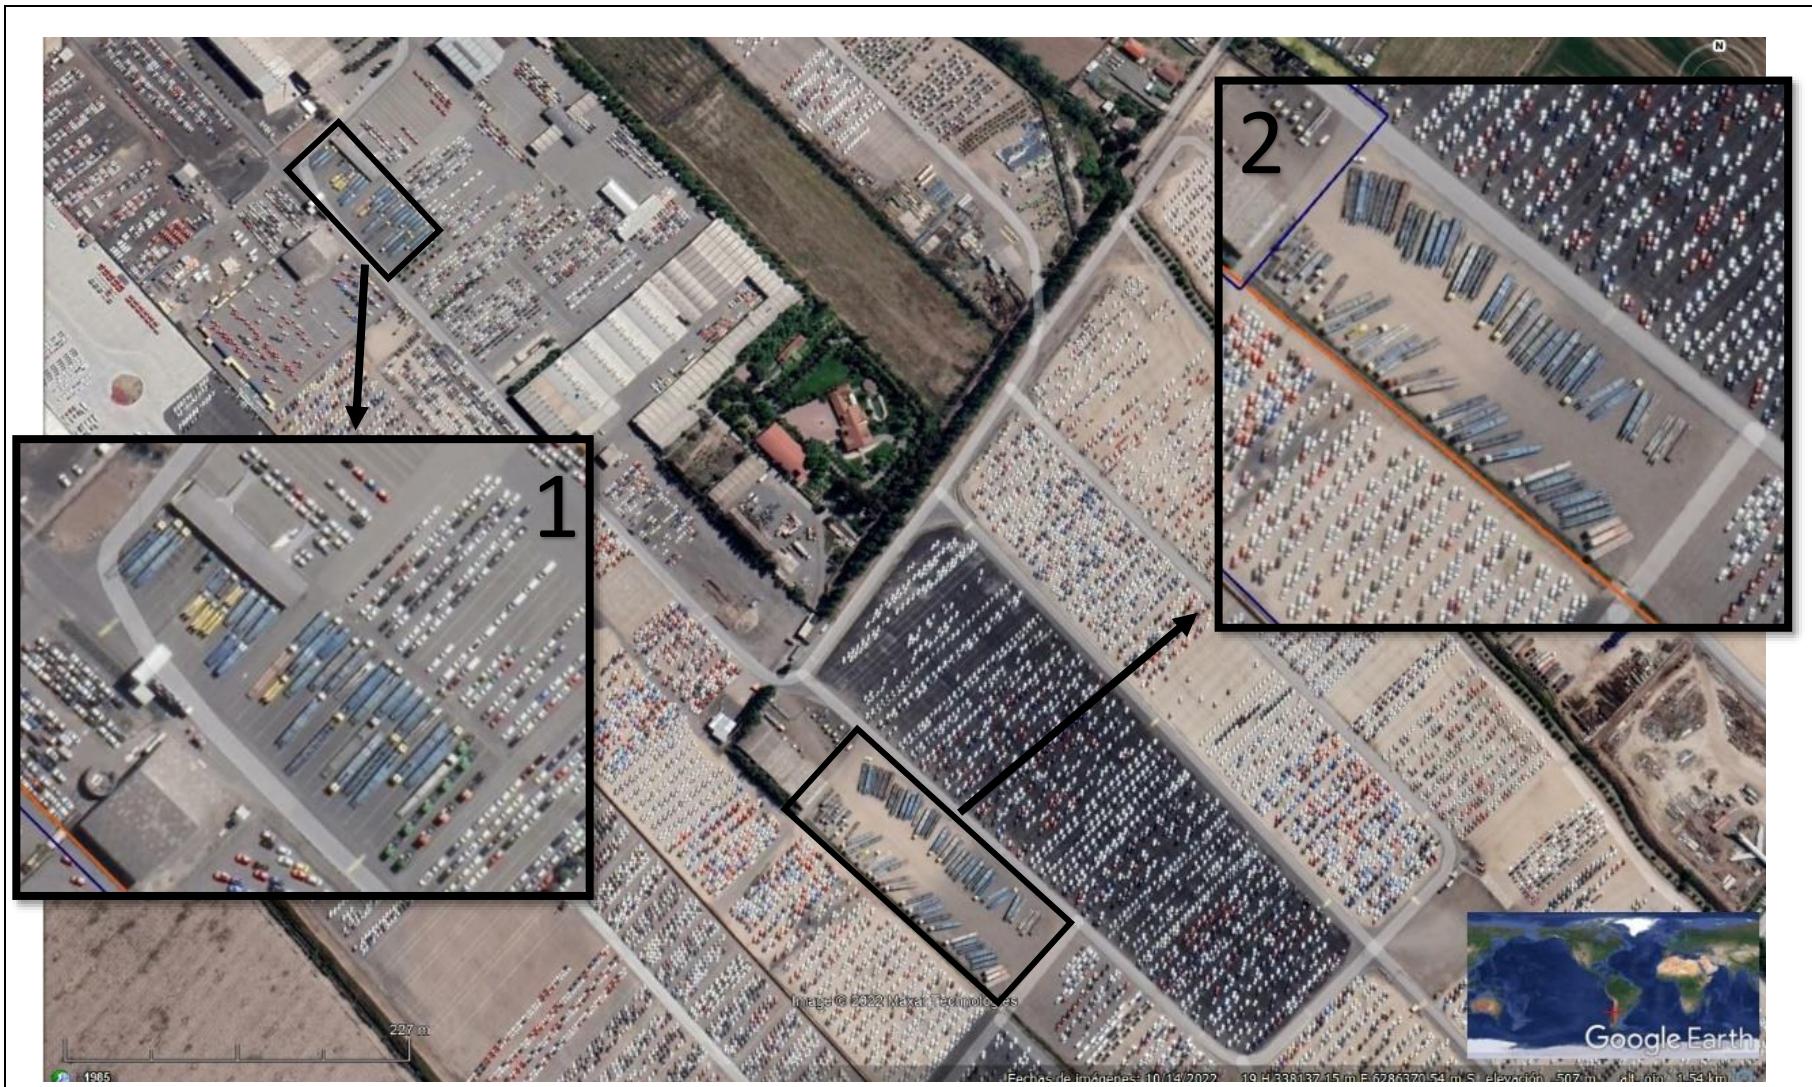
Figura 7

En base a la Figura 7, se puede observar el Centro de Distribución a plena capacidad de estacionamiento y áreas distinguibles para el estacionamiento de vehículos pesados, que en este caso se trata de camiones con carrocerías automovileras.

Se pueden distinguir dos zonas para el estacionamiento de este tipo de vehículos, identificadas en las imágenes como Zonas 1 y 2. La zona 1 corresponde a un área con demarcación en piso, adyacente a la rampa de descarga de vehículos, en la cual se observa 37 camiones estacionados. En la Zona 2, se observa un área claramente delimitada del resto de los patios para el estacionamiento exclusivo de camiones. En la imagen es posible ver 16 camiones estacionados, y 32 carrocerías, aproximadamente. Si bien, no se observa demarcación en piso, dicho espacio tiene la capacidad de albergar, al menos, 48 camiones de transporte de vehículos. Sin embargo, para el análisis de la cantidad de camiones estacionados, se considerará solo aquellos camiones con carrocería aparcados en áreas claramente delimitadas para su estacionamiento, lo que suma 53 camiones.

Por tanto, es posible determinar que una vez levantadas las restricciones impuestas por la Alerta Sanitaria por Pandemia de Covid-19, el Centro de distribución ha retomado las actividades comerciales de carga y descarga de vehículos, condiciones que permiten observar una situación más representativa del flujo de camiones y de estacionamiento de vehículos lo que se traduce en la actualidad, en mantener camiones automovileros estacionados en dos zonas de estacionamiento, los que, según la imagen más reciente (Figura 7) da cuenta de 53 camiones estacionados.

Descripción del medio de prueba: Zonas de estacionamiento de camiones con carrocería para el transporte de automóviles.

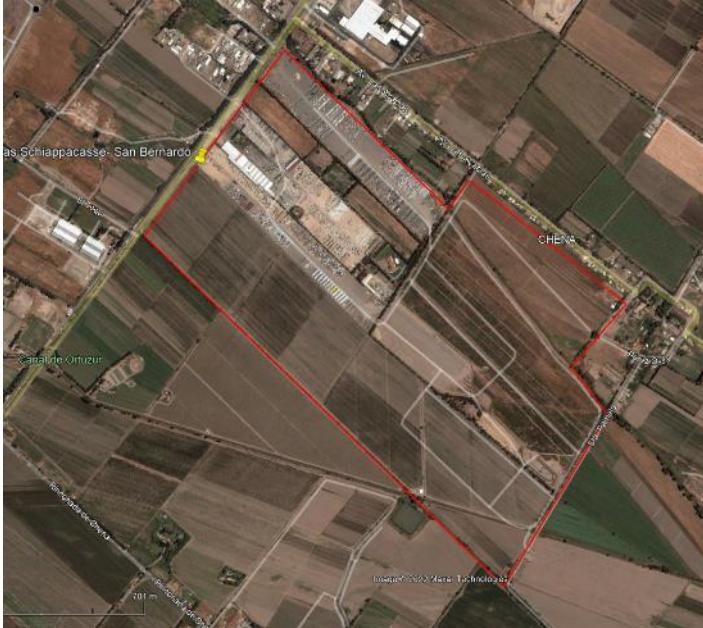
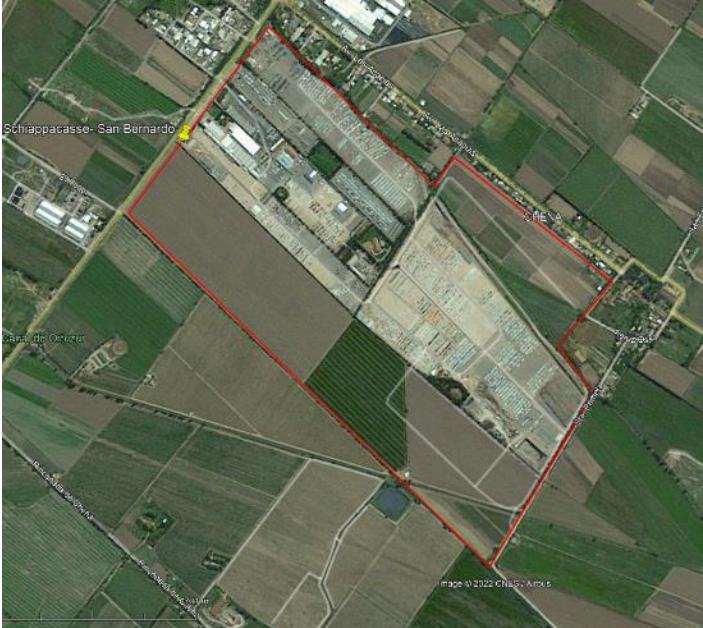
- ii) De acuerdo con las imágenes revisadas (Figura 8 a figura 11), desde el año 2003 puede observarse la ampliación gradual de las instalaciones del Centro, hasta la configuración del año 2012 que permanece hasta la actualidad. Esto tiene como consecuencia que la cantidad de vehículos aparcados haya aumentado y que, por tanto, el transporte mediante camiones automovileros sea cada vez mayor, atendiendo la creciente demanda de vehículos nuevos. Ante esto, es posible inferir que a medida que el Centro fue ampliando su capacidad, también lo fue haciendo en zonas necesarias para el estacionamiento de camiones, que pasó de ser una zona demarcada frente a la rampa de descarga, a otra que en la actualidad, si bien no se encuentra con demarcación clara en el piso, sí evidencia un área destinada para este fin. Asimismo, en las distintas imágenes disponibles en Google Earth desde el año 2012 a la fecha, es posible apreciar que el titular ha utilizado distintas áreas para estacionar camiones automovileros.

Figura 8. Coordenadas UTM DATUM WGS84 HUSO 19 Norte: -- Este: --	Fecha de imagen: enero de 2003	Figura 9. Coordenadas DATUM WGS84 HUSO 19 Norte: -- Este: --	Fecha de imagen: abril de 2007
Descripción del medio de prueba: Imagen que da cuenta de los inicios de la operación de la Unidad Fiscalizable. Fuente: Google Earth.		Descripción del medio de prueba: Avance del proyecto al año 2007. Fuente: Google Earth.

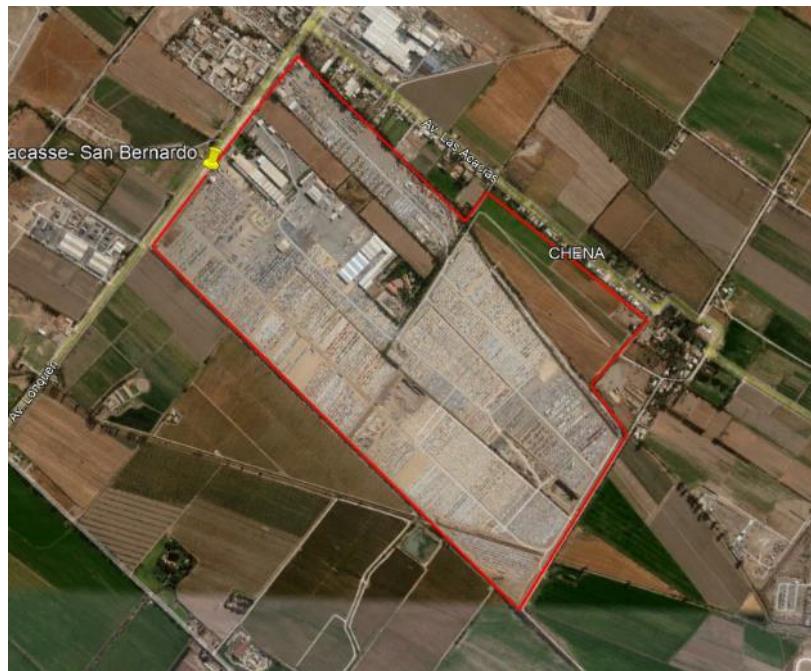
Figura 10.

Descripción del medio de prueba: Avance de patios en el sector poniente del recinto. Fuente: Google Earth.

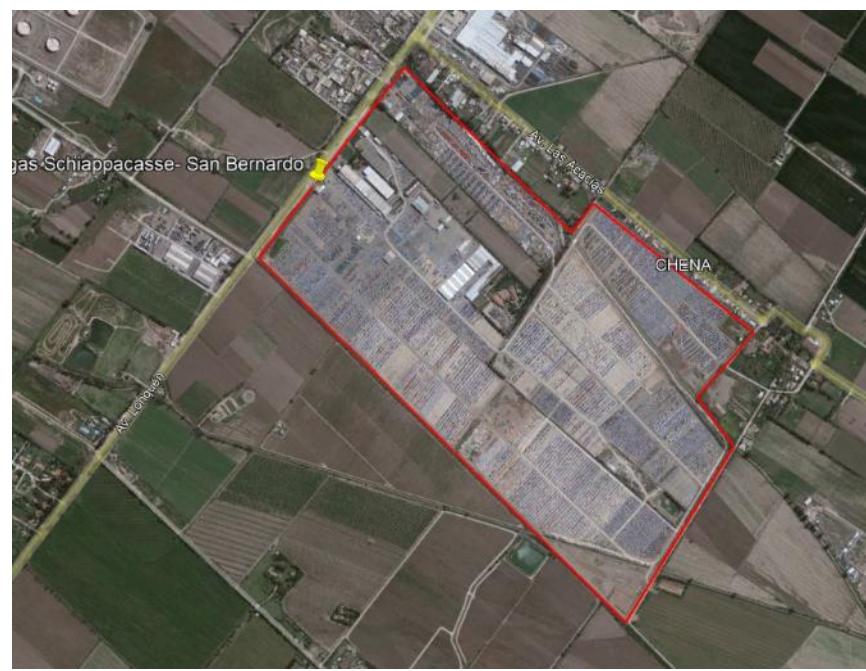
Figura 11.

Descripción del medio de prueba: Configuración de la superficie hasta la actualidad. Fuente: Google Earth.

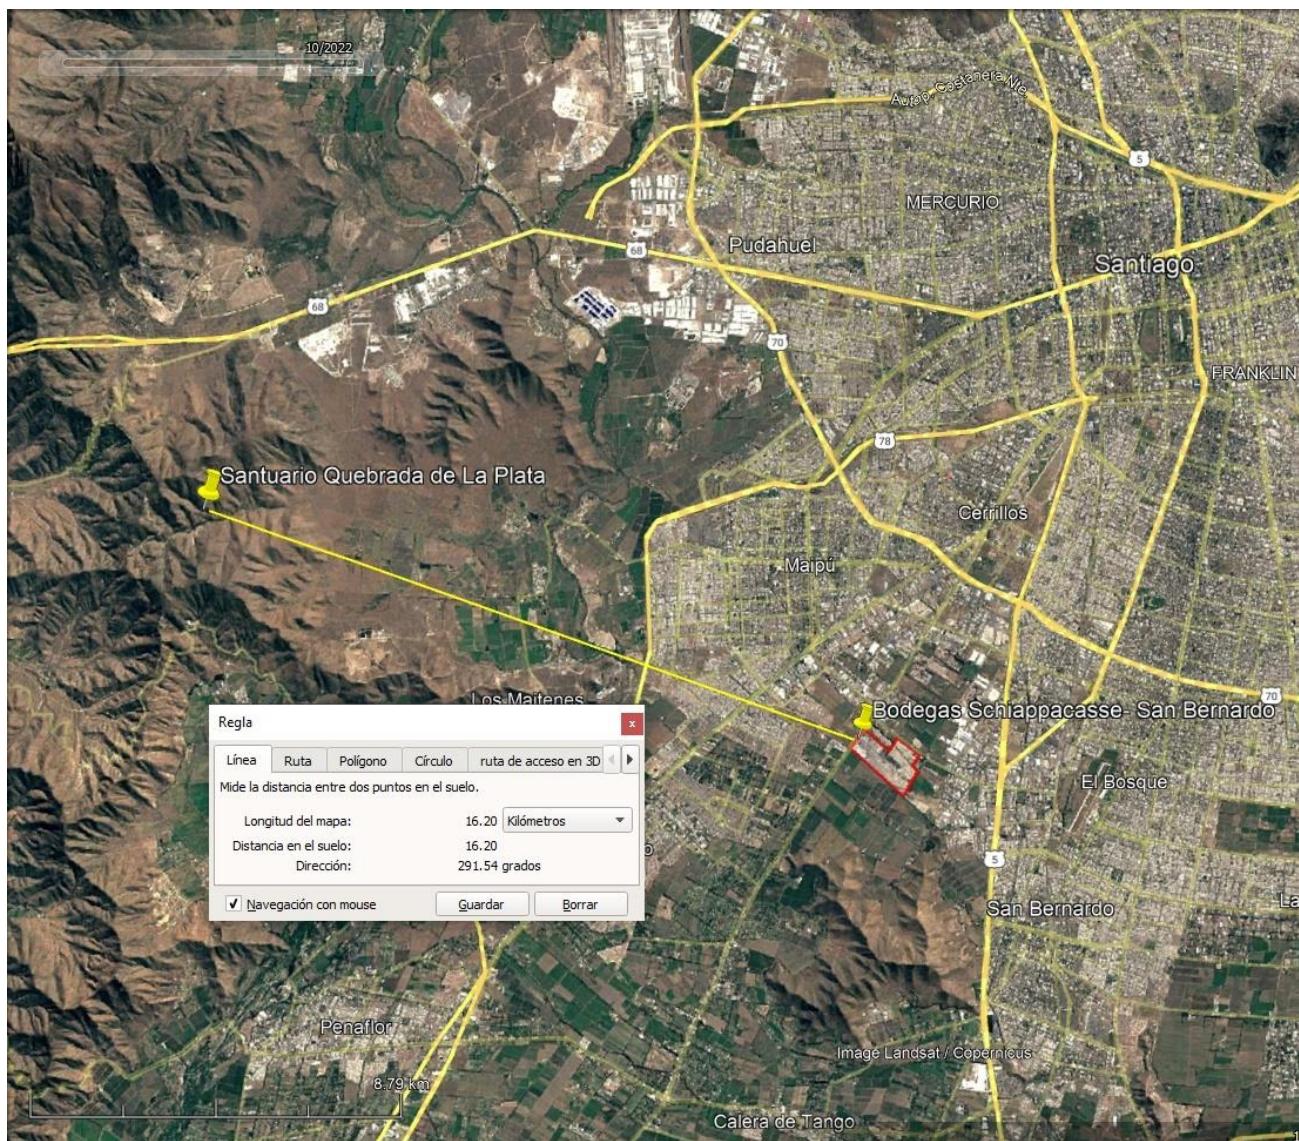
La Unidad Fiscalizable se ubica a 16 km aproximadamente del área bajo protección oficial más cercana, correspondiente al Santuario de la Naturaleza Quebrada de La Plata (Figura 12), ubicada en la comuna de Maipú. Sin embargo, esta área fue declarada como tal el 19 de diciembre del año 2016 mediante Dto. N°44/2016 MMA. Al momento de la construcción del Centro Logístico, el área bajo protección más cercana correspondía al Santuario de la Naturaleza Yerba Loca, declarado mediante Dto. N°937/1973 MINEDUC el que se encuentra ubicado a 28 kilómetros de distancia aproximadamente en la comuna de Las Condes.

Figura 12. | **Fuente:** <http://areasprotegidas.mma.gob.cl/>

Descripción del medio de prueba: Ubicación de la Unidad Fiscalizable respecto al área de protección oficial más cercana, Santuario de la Naturaleza Quebrada de La Plata, ubicado en la comuna de Maipú.

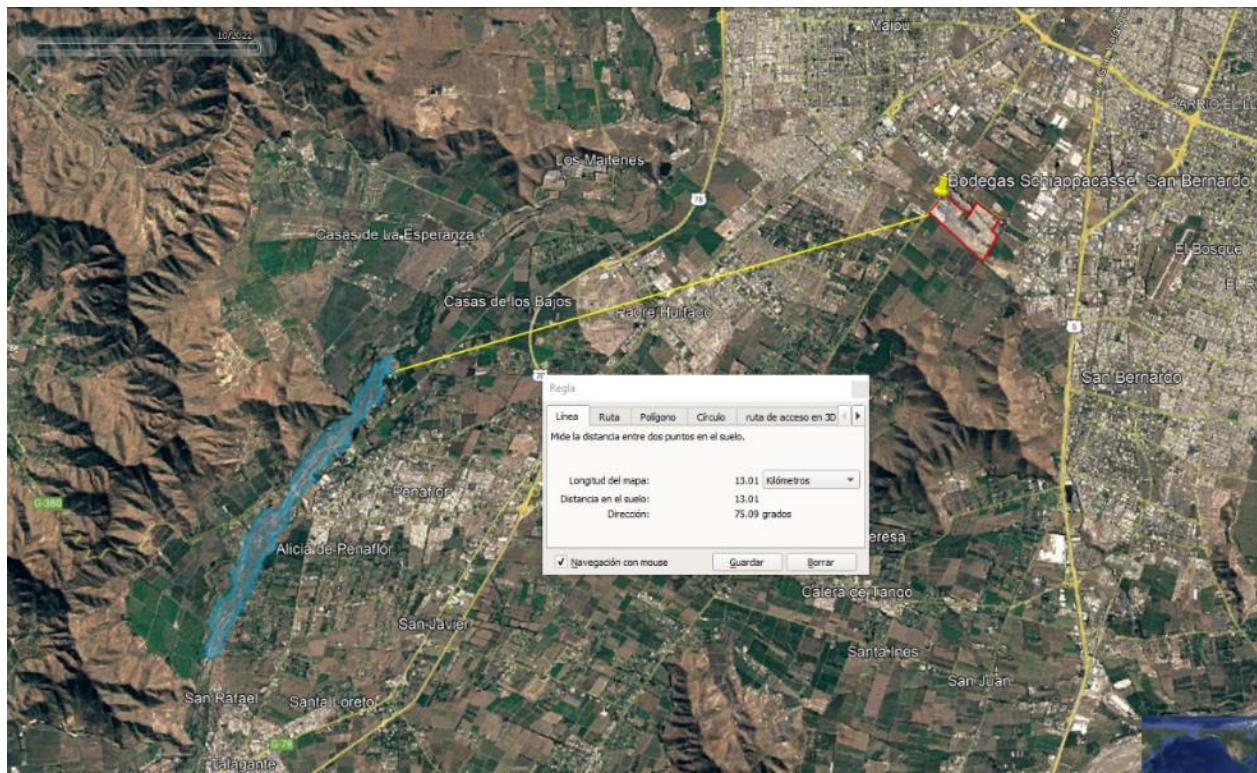
El humedal urbano reconocido más cercano es el Humedal Trapiche, ubicado a 16 km aproximadamente de la Unidad Fiscalizable, en las comunas de Peñaflor y Padre Hurtado, declarado como tal mediante Res Exta N°1001/2021 MMA. Dada la distancia y las características del proyecto, no se prevé una afectación del objeto de protección. Por otra parte, se reconoce un humedal urbano más cercano, asociado a límite urbano, que no cuenta con declaratoria pero sí se encuentra en el inventario de humedales del MMA. Este se denomina humedal tranque artificial y se ubica a 200 metros aproximadamente, en la comuna de Maipú (Figura 13). A propósito de la cercanía con este humedal, no se prevé su afectación puesto que las actividades de la UF se circunscriben al ámbito de su superficie de intervención.

Figura 13. Fuente: <http://areasprotegidas.mma.gob.cl/>

Descripción del medio de prueba: Ubicación de la Unidad Fiscalizable respecto al humedal urbano declarado más cercano correspondiente al Humedal Trapiche, ubicado en las comunas de Peñaflor y Padre Hurtado Res. Exta N°1.001/2021 MMA.
