## INFORME TÉCNICO DE FISCALIZACIÓN AMBIENTAL

### Programa de Cumplimiento

DFZ-2022-740-VIII-PC

### TEJANOS PUB (HOOKAH BAR)

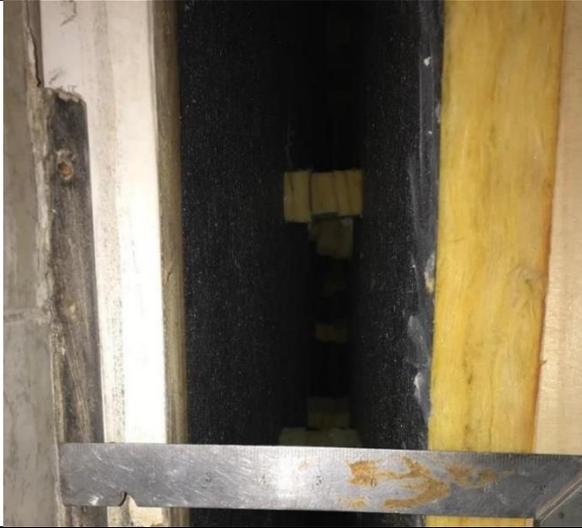
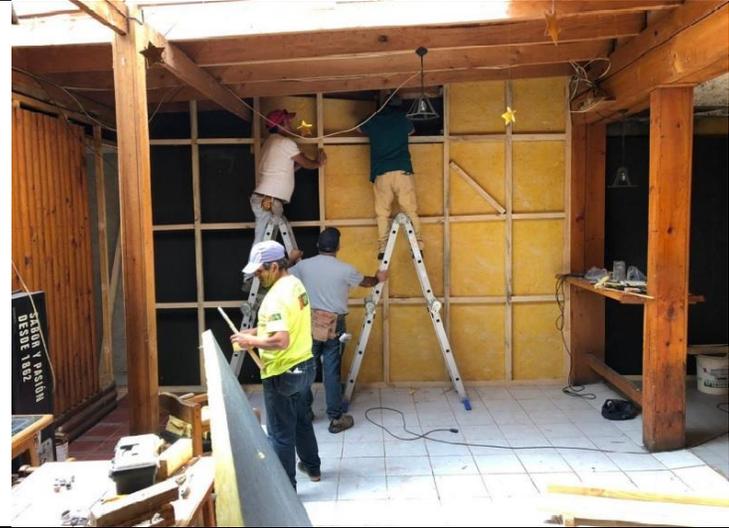
En Lo específico, el titular implementó un encierro en madera terciada, que posee un coeficiente de absorción acústica inferior a la medida contemplada en el PDC.

<b>Fotografía 1.</b>		<b>Fecha:</b>	<b>Fotografía 2.</b>		<b>Fecha:</b>
<b>Coordenadas UTM WGS84 HUSO 18 S</b>	<b>Norte: 5821675.31 m S</b>	<b>Este: 742757.97 m E</b>	<b>Coordenadas UTM WGS84 HUSO 18 S</b>	<b>Norte: 5821675.31 m S</b>	<b>Este: 742757.97 m E</b>
<b>Descripción del medio de prueba:</b> Construcción muro aislante Hookah bar			<b>Descripción del medio de prueba:</b> Construcción muro aislante Hookah bar

En Lo específico, el titular implementó un encierro en madera terciada, que posee un coeficiente de absorción acústica inferior a la medida contemplada en el PDC

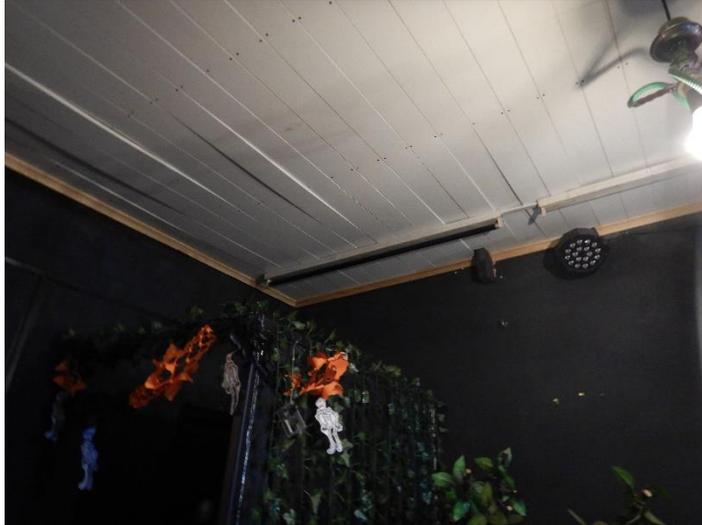
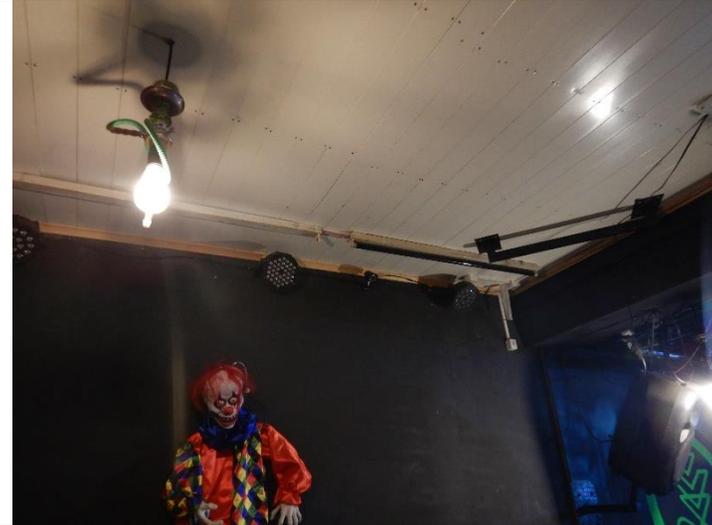
<b>Fotografía 3.</b>		<b>Fecha:</b> 28-10-2022		<b>Fotografía 16.</b>		<b>Fecha:</b> 28-10-2022	
<b>Coordenadas UTM WGS84 HUSO 18 S</b>		<b>Norte:</b> 5821675.31 m S	<b>Este:</b> 742757.97 m E	<b>Coordenadas UTM WGS84 HUSO 18 S</b>		<b>Norte:</b> 5821675.31 m S	<b>Este:</b> 742757.97 m E
<b>Descripción del medio de prueba:</b> Muro que colinda con vecino fue intervenido para colocación de aislación acústica consistente en un tabique de madera relleno con material aislante de aproximadamente 20 cm de espesor.				<b>Descripción del medio de prueba:</b> Muro que colinda con vecino fue intervenido para colocación de aislación acústica consistente en un tabique de madera relleno con material aislante de aproximadamente 20 cm de espesor.
