INFORME TÉCNICO DE FISCALIZACIÓN AMBIENTAL

CONDOMINIO EL PASO SPA

DFZ-2022-796-XV-NE

Diciembre 2022

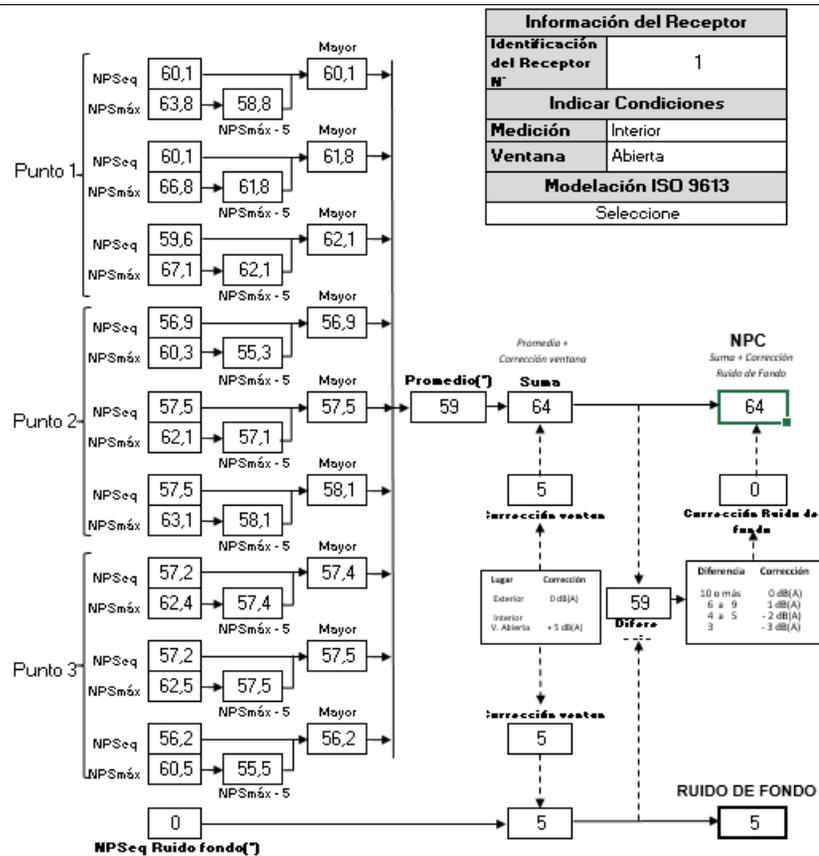
Dado el resultado obtenido en terreno, se pondera de acuerdo a lo indicado en el DS 38/11, obteniendo como resultado lo siguiente:

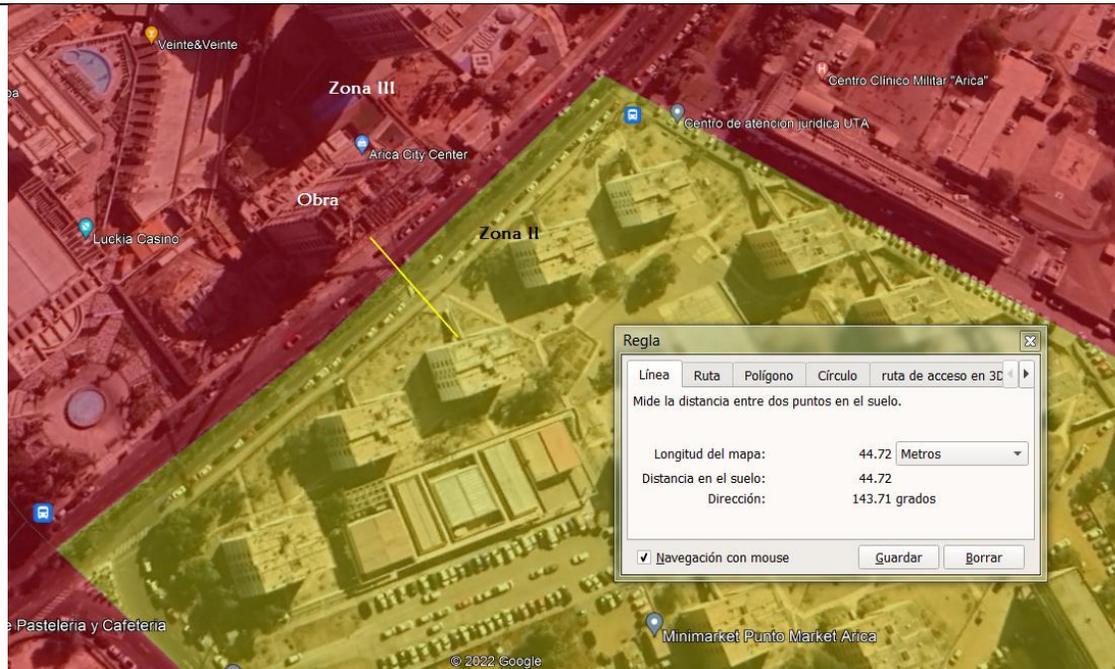
Figura 1.

2.- Al revisar el emplazamiento de la obra, es posible observar que esta se encuentra en Zona Subcentro Equipamiento, asimilable a Zona III en el DS 38/11, sin embargo y a menos de 50 metros, existe una Zona de Conservación Patrimonial, asimilable a Zona II, del mismo cuerpo legal (figura 1)
