**INFORME TÉCNICO DE FISCALIZACIÓN AMBIENTAL**

**PROYECTO INDUSTRIAL MOLINERÍA DE CEMENTOS**

**DFZ-2022-1276-V-RCA**

**DICIEMBRE 2022**

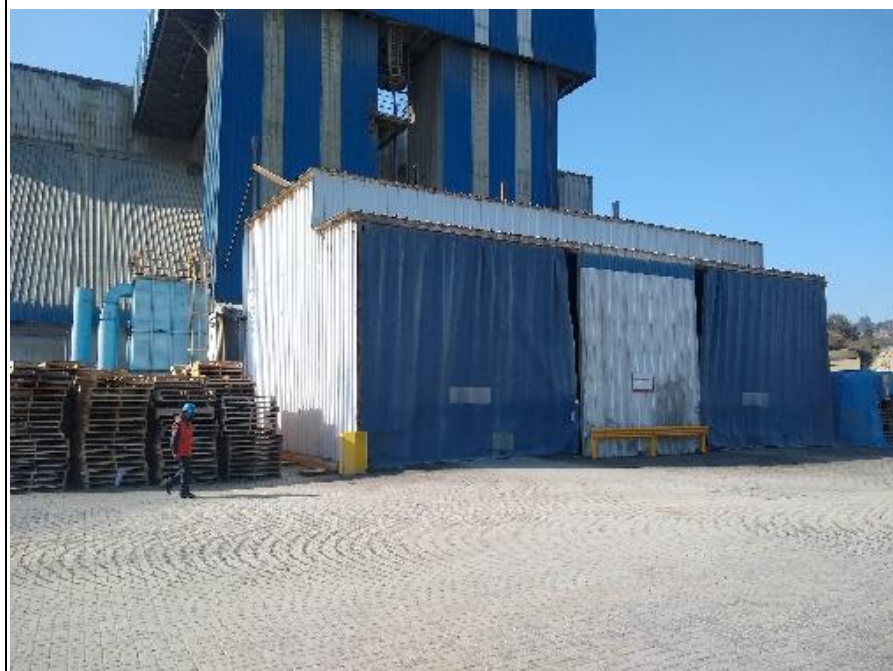
| <b>Descripción Medio de Prueba:</b> Estructura metálica cerrada por sus costados y con cortinas móviles para el ingreso de los camiones tolva que descargan el Clinker. | | | <b>Descripción Medio de Prueba:</b> Evidencia de las aberturas que presenta la estructura, por donde se filtra el material particulado que se emite en la descarga. | | |

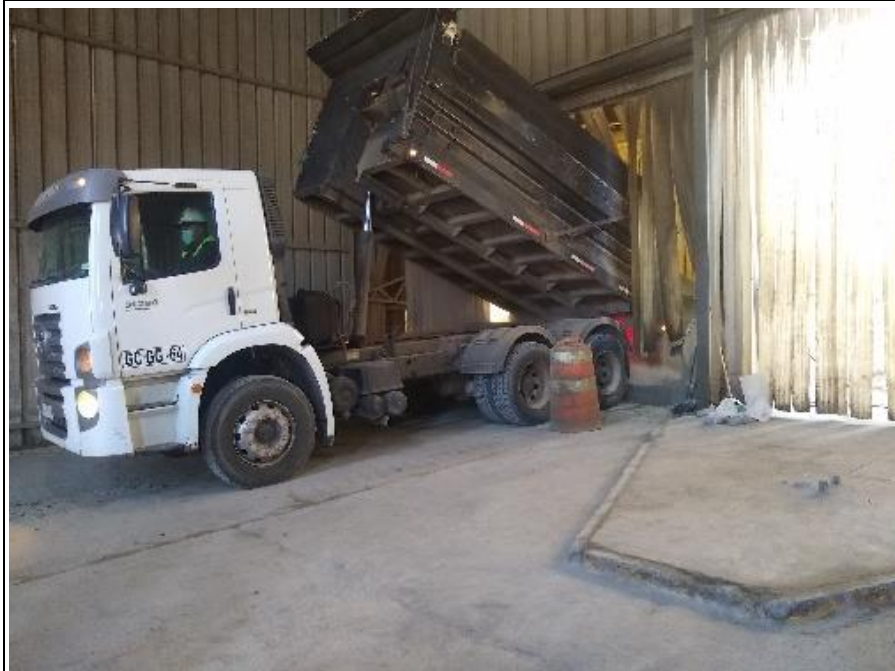
| <b>Descripción Medio de Prueba:</b> Camión tolva en proceso de descarga de Clinker al buzón de recepción. | | | <b>Descripción Medio de Prueba:</b> Evidencia del estado en que se encontraba el buzón de descarga de Clinker y campana del sistema de aspiración. | | |

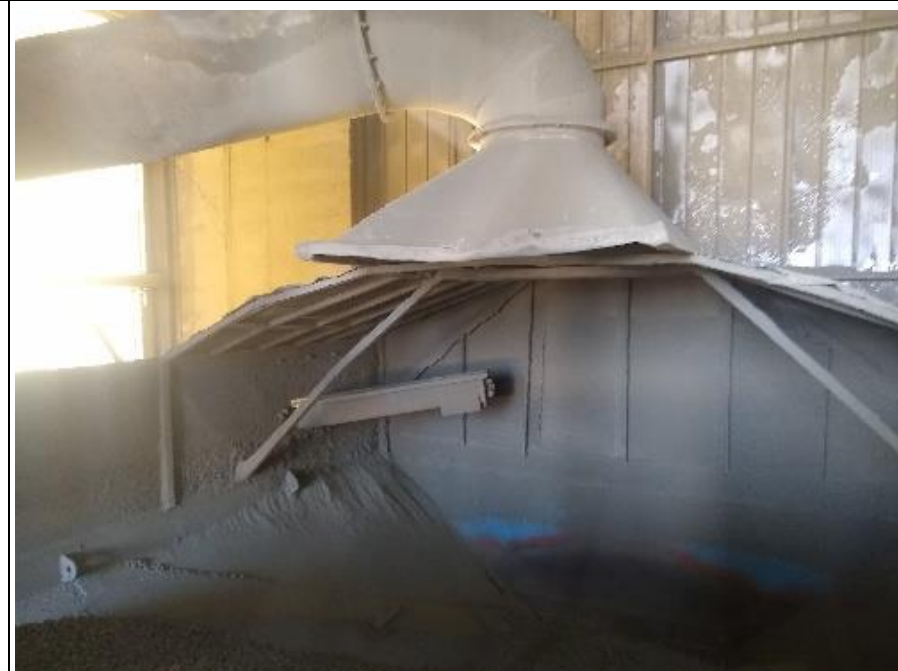
En la estructura del sistema de elevación y transporte del Clinker, desde el punto de descarga de camiones y hasta el punto de descarga dentro de la bodega, pasando por los puntos de transferencia, se evidencian emisiones fugitivas de material particulado durante toda la operación.

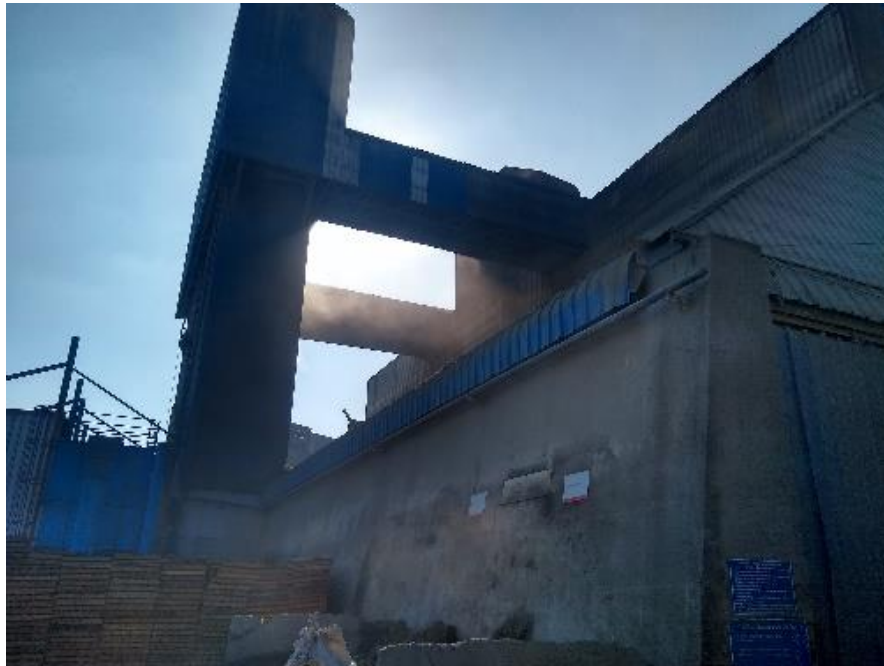
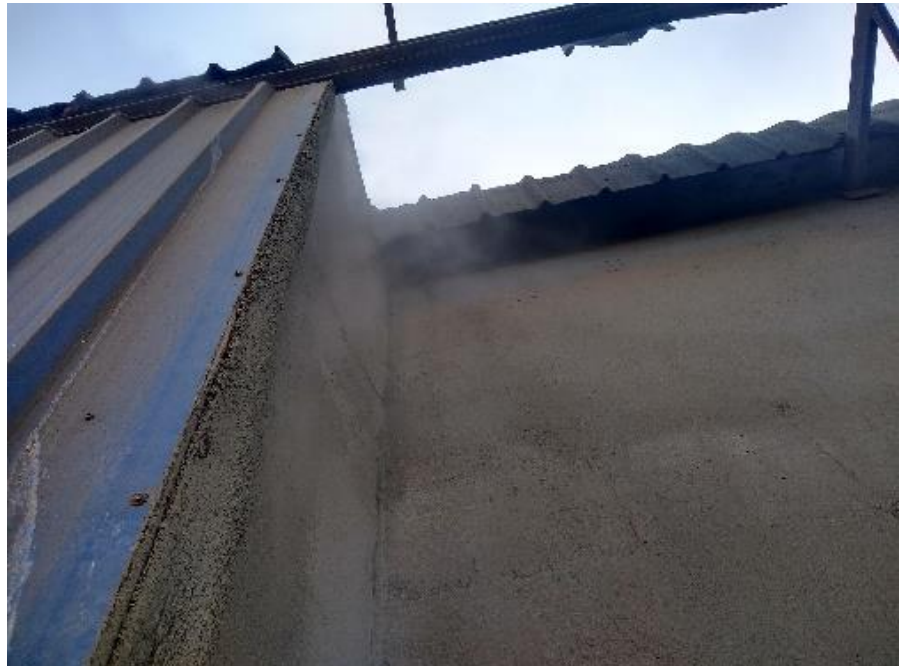
Durante el recorrido por el exterior del galpón, durante las operaciones de descarga del Clinker se constató que el galpón o bodega de almacenamiento no es hermético y presenta diversas aberturas en su estructura, como uniones entre portón y marco, uniones entre muro y techumbre, sellos entre estructuras metálicas de techumbre y contorno del mismo, evidenciando una importante emisión de material particulado fugitivo sin control, que sale en forma continua hacia el exterior de la planta (Fotografías N°5 y N°6).

| <b>Descripción Medio de Prueba:</b> Aspecto exterior del galpón de Clinker al momento de las operaciones de descarga. Se evidencia la nube de polvo que circunda el galpón y las tolvas de elevación. | | | <b>Descripción Medio de Prueba:</b> Vista de una pared vertical del galpón de Clinker donde se observa las emisiones fugitivas que salen del interior y se adhiere a estas superficies externas. | | |

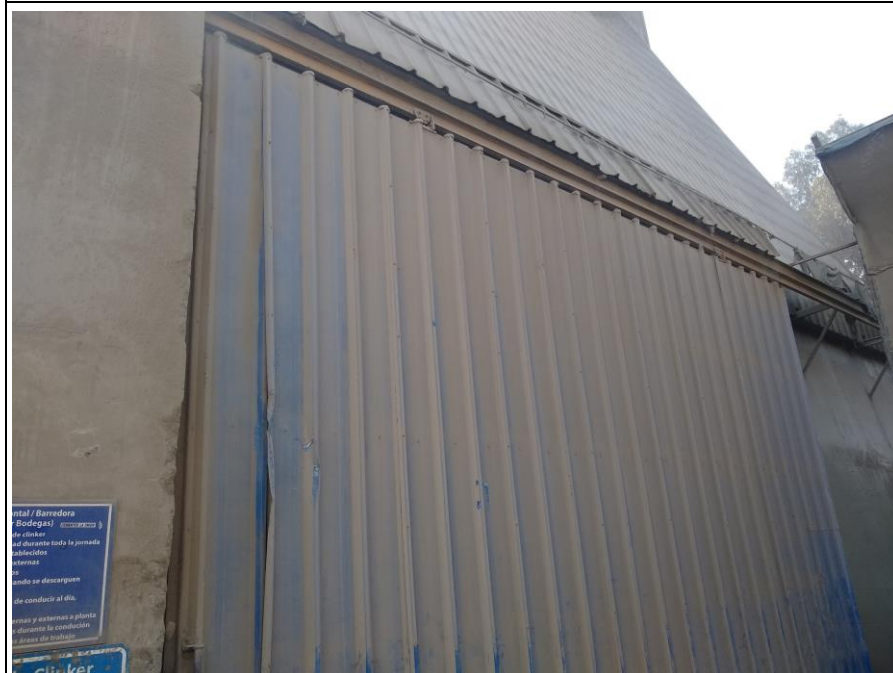
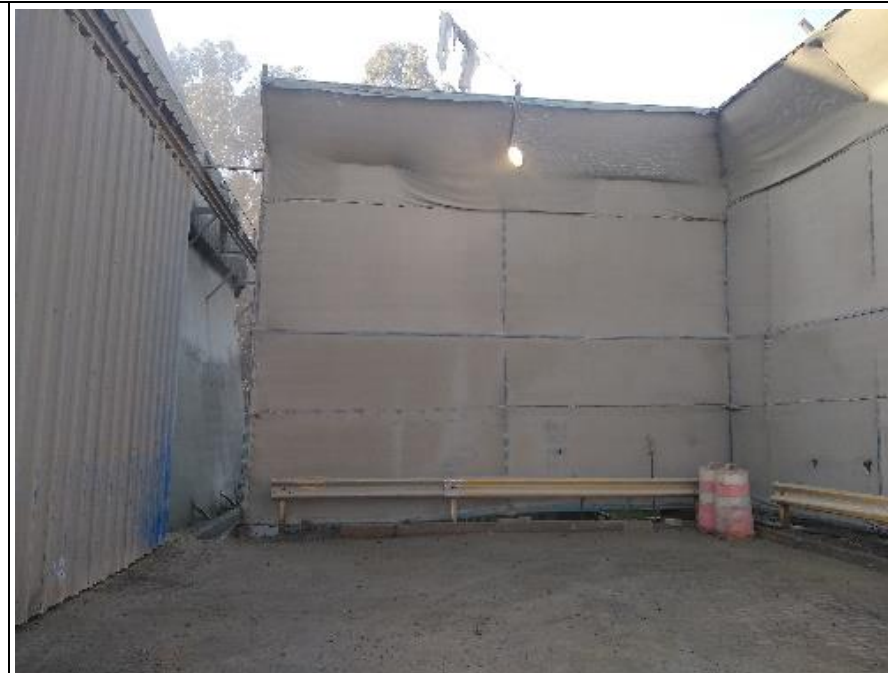
Se evidencia además que la techumbre y paredes verticales de este galpón de almacenamiento de Clinker presenta material particulado de antigua data adherido a su superficie, lo que es señal que estas emisiones fugitivas se vienen presentando desde hace tiempo (Fotografías N°7 y N°8), y que no se realizan limpiezas constantes para mejorar esta condición.

En el sector sur del galpón, donde se ubica un portón de ingreso, existe estructura metálica con malla raschel. Esta malla se aprecia con abundante material particulado adherido y retenido, que evidencia la cantidad de emisiones fugitivas de material particulado por este sector del galpón, al igual que la superficie vertical del portón de ingreso al mismo galpón.

| <b>Descripción Medio de Prueba:</b> Superficies verticales del galpón de Clinker que presentan material particulado adherido a ellas de antigua data. | | | <b>Descripción Medio de Prueba:</b> Superficies verticales del galpón de Clinker que presentan material particulado adherido a ellas de antigua data y mallas protectoras raschel que también se encuentran saturadas de este material particulado. | | |

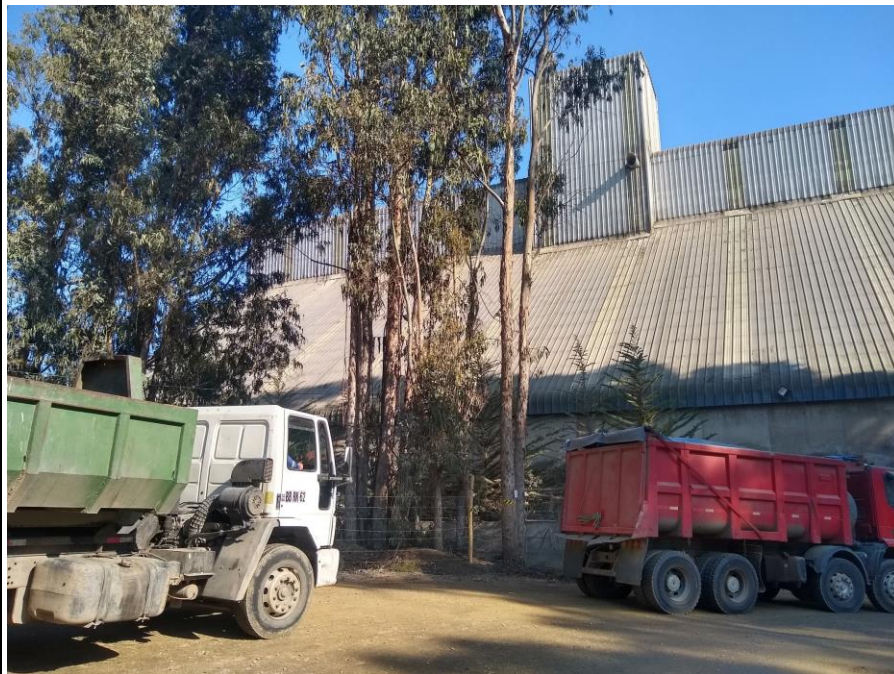
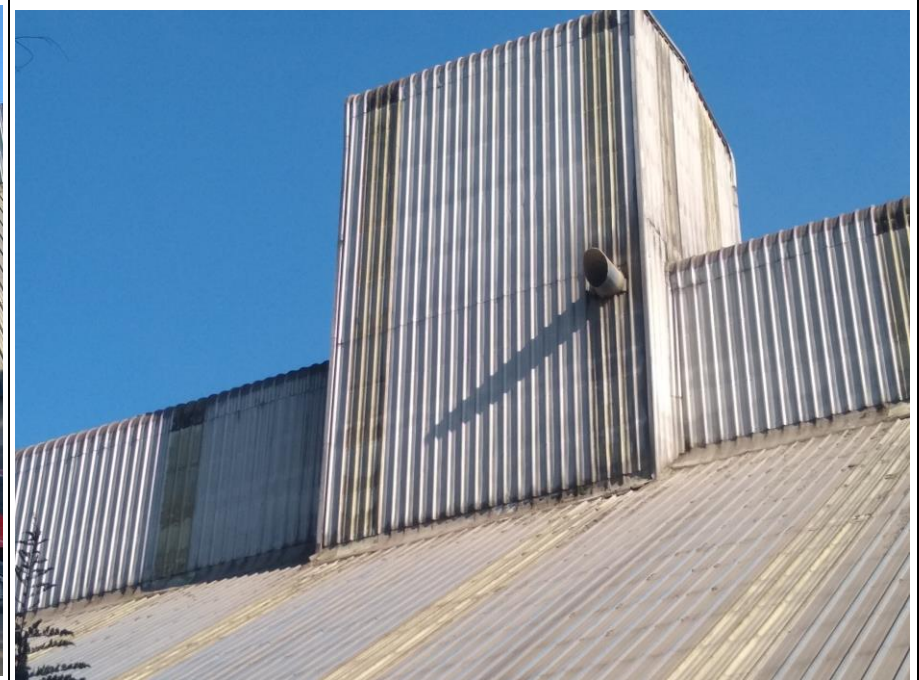
Al realizar el recorrido por la cara oriente del galpón, por el sector habilitado para la entrada de camiones, se constató la existencia de un ducto que se encontraba emitiendo al exterior material particulado sin control. Este ducto cuenta con las coordenadas UTM (261.050 E; 6.274.211 N) (Fotografías N°9 y N°10), y consultado al titular por esta emisión, señaló que corresponde a la salida del sistema de filtros existentes en ese sector del galpón. Sin embargo, el proyecto con RCA no contempla ningún ducto o chimenea con descarga directamente a la atmósfera que se ubica al interior del galpón de Clinker, por lo tanto esta situación no fue considerada en la evaluación y correspondería a una modificación no informada por el titular, por lo que los balances de masa remitidos por el titular estarían subestimados.

La superficie de la techumbre del galpón por este sector oriente, evidencia también presencia de material particulado adherido y depositado en sus estructuras.

| <b>Descripción Medio de Prueba:</b> Costado oriente del galpón de Clinker que presenta material particulado de antigua data adherido a sus superficies, y presencia de ducto desconocido y no informado de evacuación de emisiones a la atmósfera. | | | <b>Descripción Medio de Prueba:</b> Evidencia de la existencia de ducto desconocido y no informado por el titular que descarga emisiones desde el galpón de Clinker. | | |

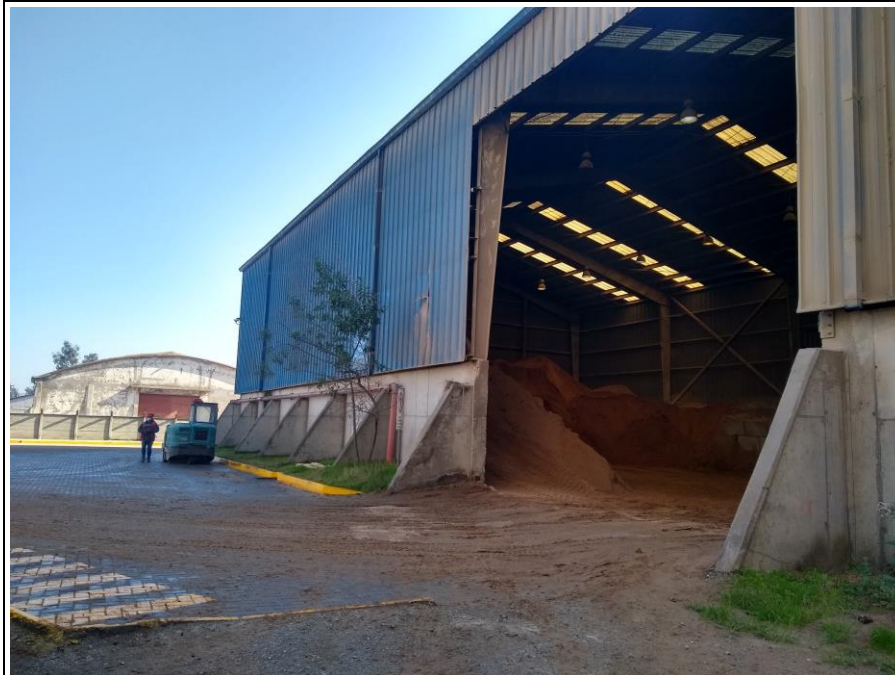
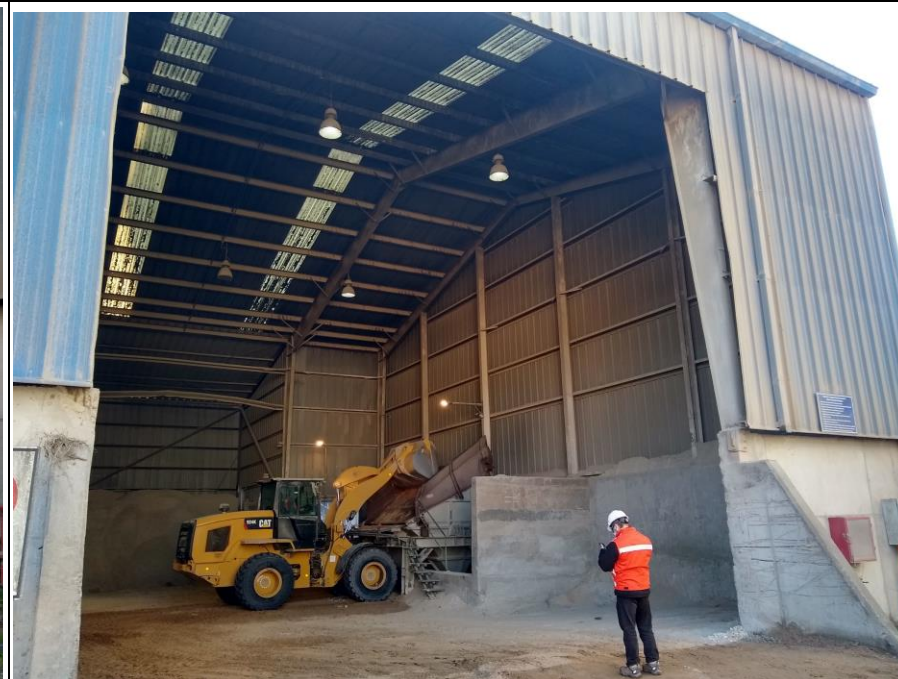
| <p><b>Hecho(s) constatado(s) durante la fiscalización:</b></p> <p>Durante el recorrido, se constató galpón donde se almacenan las materias primas yeso y puzolana a granel. Las materias primas se cargan mediante la operación de un cargador frontal que las deposita en buzón o chute de carga (Fotografía N°12), las cuales posteriormente se transportan mediante cinta transportadora que se dirige al molino.</p> <p>Este galpón no es cerrado ni hermético, se accede a él por el vano de portón, el que se eliminó para mejorar el tránsito de la maquinaria. Se evidencia en piso que la materia prima ha traspaso los límites del galpón hacia el exterior de la misma por acción del tránsito de maquinaria (Fotografía N°11), lo que genera una condición favorable para la re suspensión de este material particulado. En su interior no se evidenció ningún sistema de captura de material particulado o sistema de aspiración estático de polvo funcionando.</p> <p>La cinta transportadora que sale del galón y se dirige al molino es una cinta encapsulada en su parte superior con cubierta y no cuenta con faldera en sus costados.</p> <p>Se aprecia que en el sector ubicado bajo esta cinta transportadora identificada como correa cinta N°6, existe material particulado acumulado en el suelo producto de la caída permanente de material desde la cinta (Fotografía N°13), así como también adherida a las paredes y superficie de la estructura metálica que la conduce hacia el molino.</p> <p>Durante este mismo recorrido se evidenció que hay roturas en el capacho vertical que transporta la puzolana-yeso al molino y que genera pérdidas de material hacia el exterior, el cual también se deposita y acumula en el suelo (Fotografía N°14), con la correspondiente condición de re suspensión de material particulado.</p> | |

| <b>Descripción Medio de Prueba:</b> Galpón utilizado para el almacenamiento de yeso y puzolana, que opera abierto. Se evidencia en el piso de la entrada, abundante material disperso hacia el exterior. | | | <b>Descripción Medio de Prueba:</b> Operación de carga de materias primas mediante cargador frontal a la tolva de recepción, que se realiza en galpón abierto. | | |

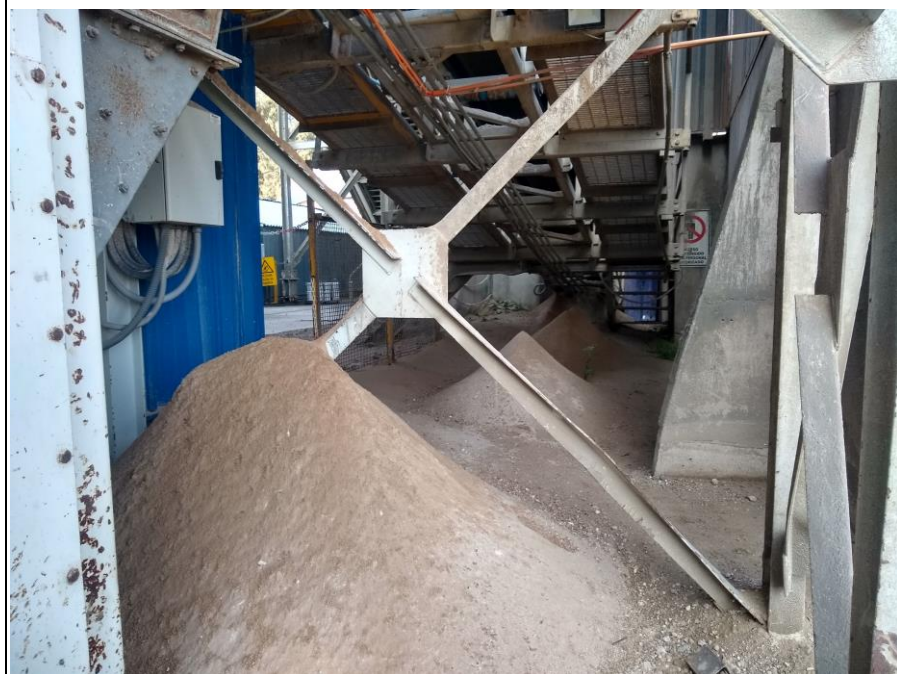
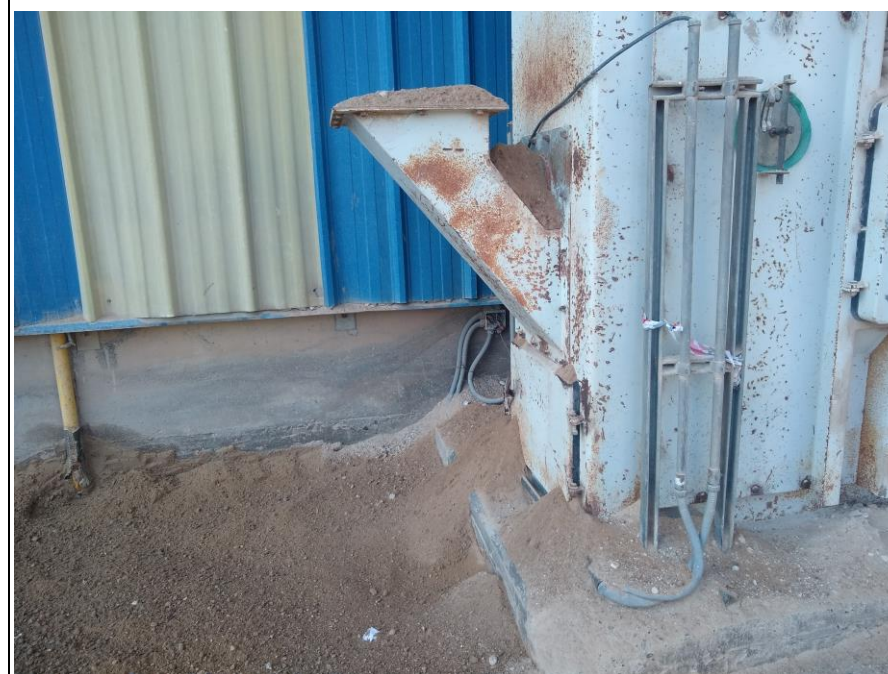
| <b>Descripción Medio de Prueba:</b> Evidencia del material particulado de antigua data acumulado bajo la cinta transportadora que lleva las materias primas al elevador de capachos del molino. Se aprecia falta de limpieza y aseo en el sector. | | | <b>Descripción Medio de Prueba:</b> Evidencia del material particulado acumulado en el piso del elevador de capachos del molino, que verifica los derrames que se presentan en el proceso de transferencia de las materias primas. | | |

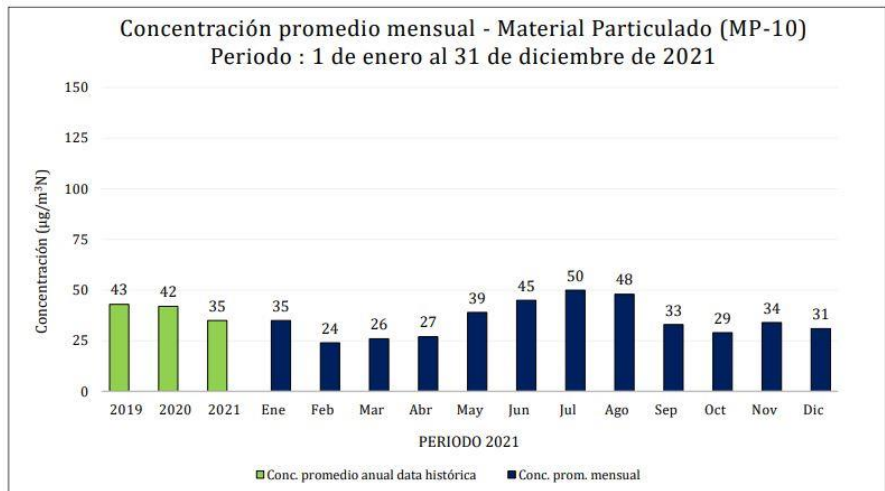
Figura 2 - Concentración promedio mensual de MP-10, Estación San Juan

Este nivel de concentraciones de material particulado y el aumento en estas concentración anual de MP2,5 desde el año 2019 a la fecha, explicaría de alguna forma el deficiente control del material particulado observado y evidenciado en las operaciones de la Planta como proceso industrial, sin embargo es importante señalar también que en el sector existen varias otras fuentes aportantes de material particulado emitidos por otros procesos industriales, como son 2 plantas hormigoneras, canteras, extracción de áridos y además por el tránsito de camiones.
