## INFORME TÉCNICO DE FISCALIZACIÓN AMBIENTAL

#### EMBALSE DE REGADIO LAS PALMAS

**DFZ-2022-534-V-RCA**

**ENERO 2023**

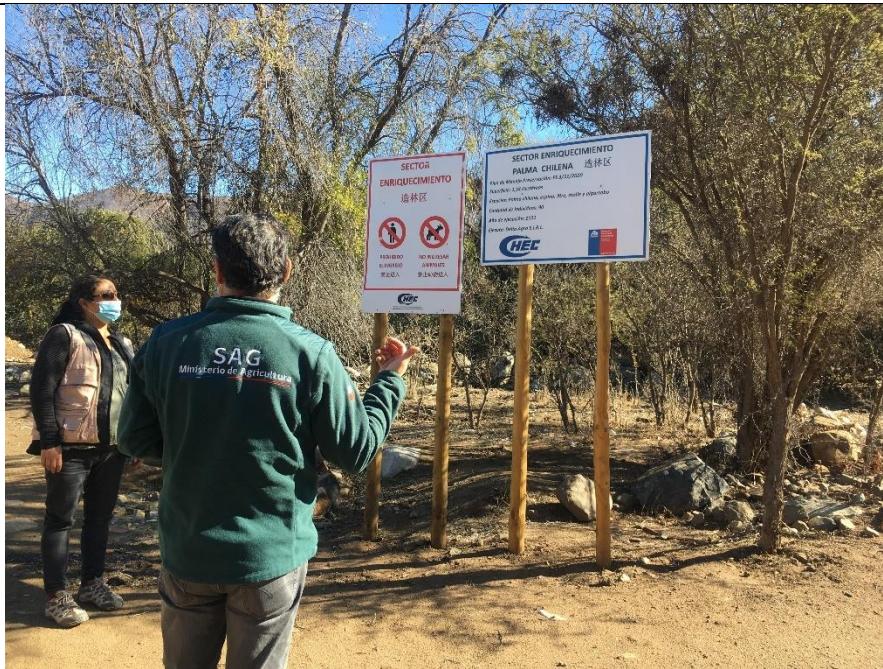
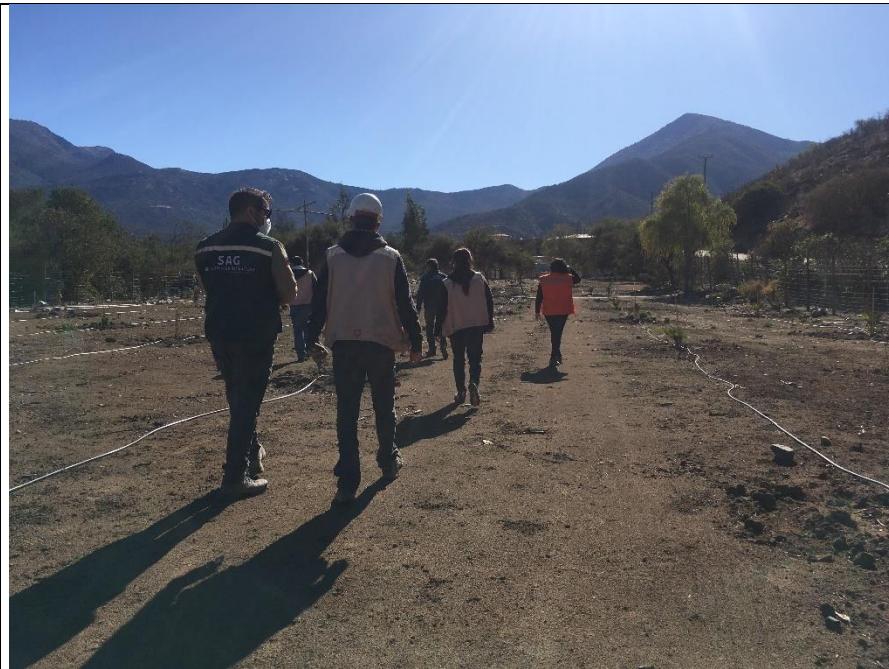
<b>Fotografía 2.</b>	<b>Fecha:</b> 30-06-2022	<b>Fotografía 3</b>	<b>Fecha:</b> 30-06-2022
<b>Coordenadas UTM DATUM WGS84 HUSO 19S</b>	<b>Norte:</b> 3.435.019 <b>Este:</b> 299.278	<b>Coordenadas UTM DATUM WGS84 HUSO 19S</b>	<b>Norte:</b> 3.435.019 <b>Este:</b> 299.278
<b>Descripción del medio de prueba:</b> Inspección sector enriquecimiento de la Palma chilena.		<b>Descripción del medio de prueba:</b> Inspección sector enriquecimiento de la Palma chilena.
