INFORME TÉCNICO DE FISCALIZACIÓN AMBIENTAL

Requerimiento de Ingreso al SEIA

DFZ-2023-48-VIII-SRCA

El presente documento da cuenta de los resultados de las actividades de fiscalización ambiental realizadas por la Superintendencia del Medio Ambiente, a la unidad fiscalizable “**Humedal Buchoco-Contulmo**”, localizado en la comuna de Contulmo, región del Biobío.

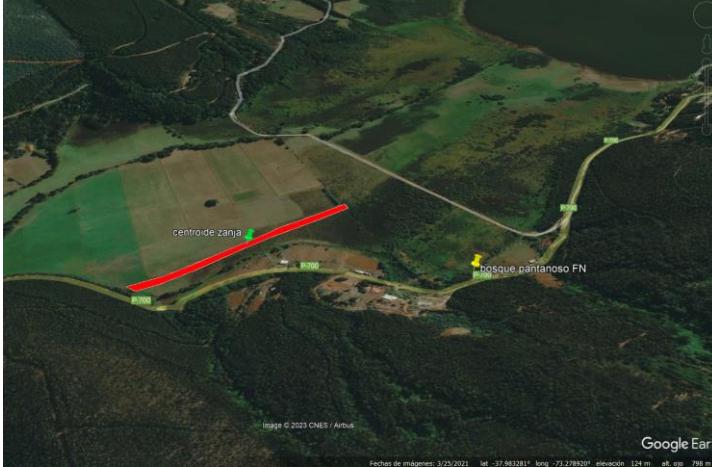
- f) Del examen de información efectuado, es posible señalar, en primer lugar, que el polígono proporcionado como área denunciada, no corresponde al área efectivamente intervenida, observada en terreno (Imagen 3).

Imagen 1	Fotografía 1	Fecha	
Descripción del medio de prueba: Polígono del área denuncia por la Seremi MMA.		Descripción del medio de prueba: Vista desde punto de observación P1

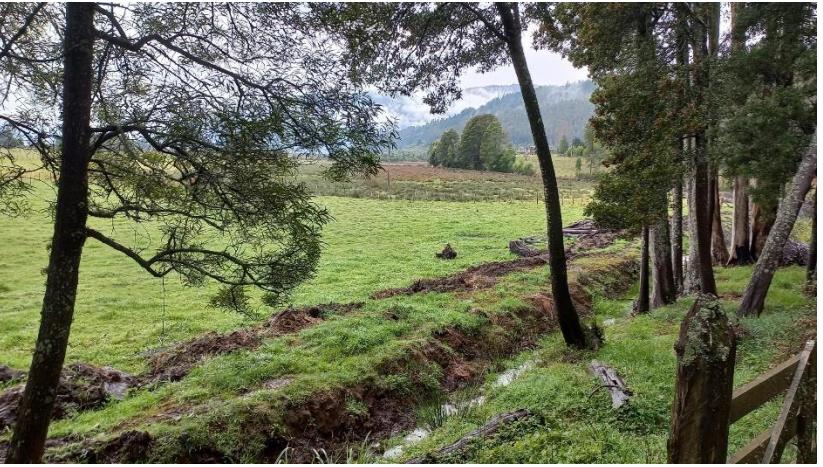
- i. En los puntos P1, P2, y P3 se observó una zanja perimetral, de anchura entre 1 y 2 metros, observándose material vegetal (tierra y ramas) acopiado en el costado de la extensión (Fotografías 1 a 3).

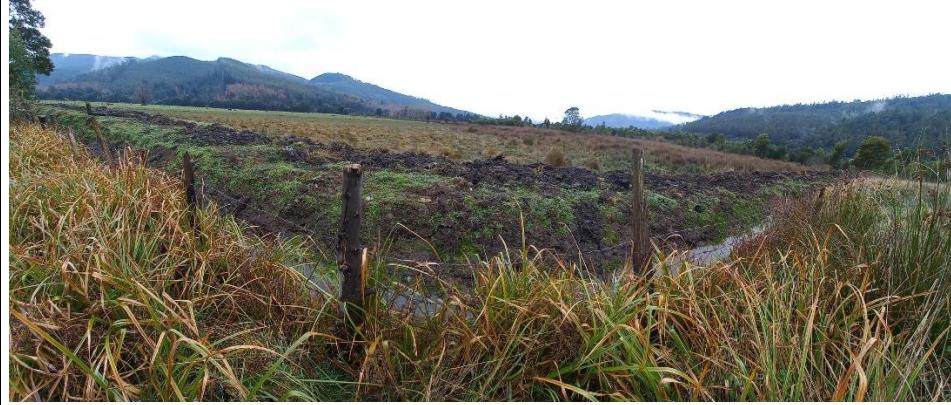
Fotografía 2	Fecha:	Fotografía 3	Fecha: 29-04-2022
Descripción del medio de prueba: Vista desde punto de observación P2		Descripción del medio de prueba: Vista desde punto de observación P3

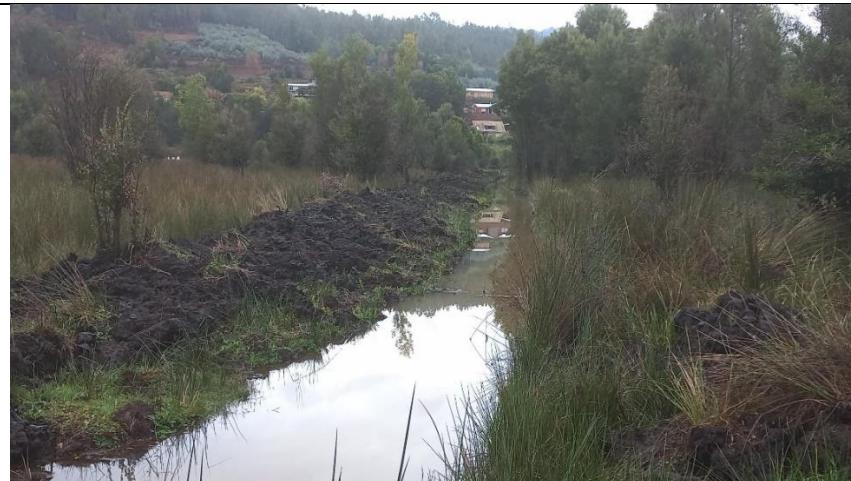
Fotografía 4

- ii. En el punto P4, se observó con mayor cercanía la zanja, sin poder acceder al predio al estar este cercado y con accesos cerrados. El canal observado poseía una anchura de 1,5m aproximadamente, estando inundado con agua al momento de la inspección (Fotografía 4). A su costado, se observó material vegetal (tierra y ramas).
En este punto se observó que el canal colinda con una parte del “bosque pantanoso” en restauración por parte de la SEREMI de Medio Ambiente, conforme a la identificación efectuada con base al registro fotográfico remitido por la SEREMI den su denuncia (Imagen 2)
No obstante lo anterior, no se observó al momento de la inspección, intervención directa de las especies en recuperación, solo verificándose acumulaciones de tierra a un costado del canal, posiblemente originadas por actividades de ensanchamiento de éste.

Descripción del medio de prueba: Vista desde punto de observación P4, hacia el Oeste

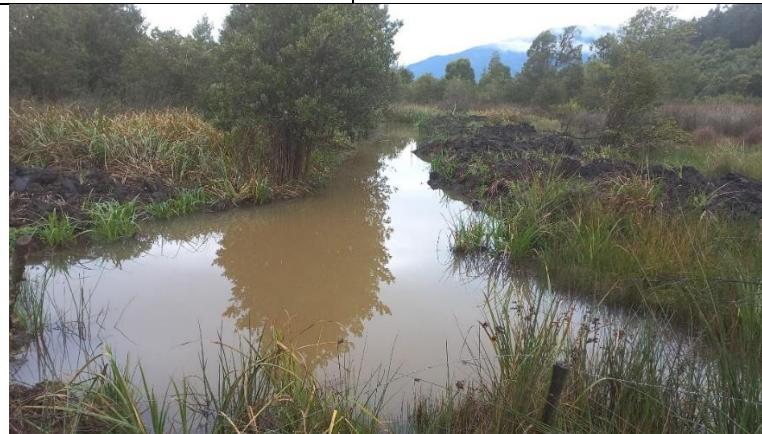
Fotografía 5

- iii. Desde el mismo punto (P4), se observó que la zanja continuaba en predio a continuación del camino público transitado (Fotografía 5)
 - iv. Se observó que en los terrenos donde está construida la zanja descrita en los párrafos anteriores, estos son utilizados para actividades ganaderas, principalmente pastoreo de vacas.

Descripción del medio de prueba: Vista desde punto de observación P4, hacia el Este

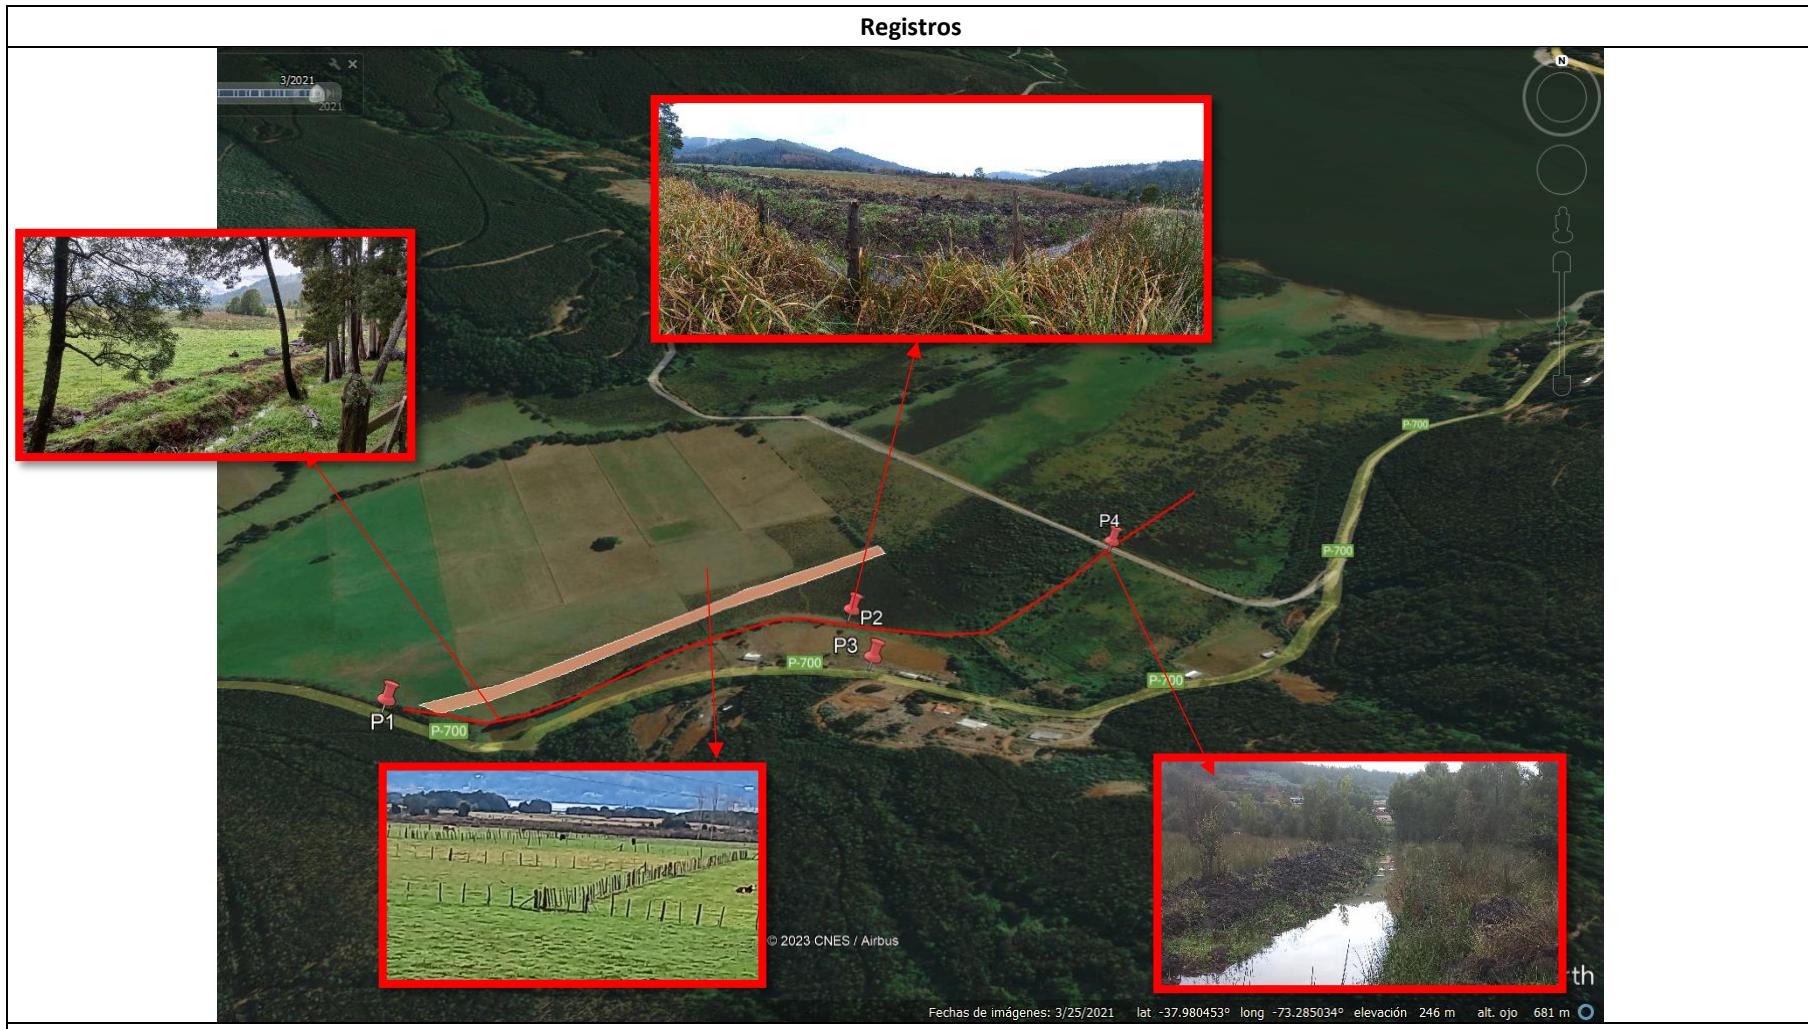
Imagen 3

Descripción del medio de prueba: Representación gráfica del polígono indicado por la Seremi de MMA como área intervenida, respecto de los hechos constatados en la inspección ambiental del

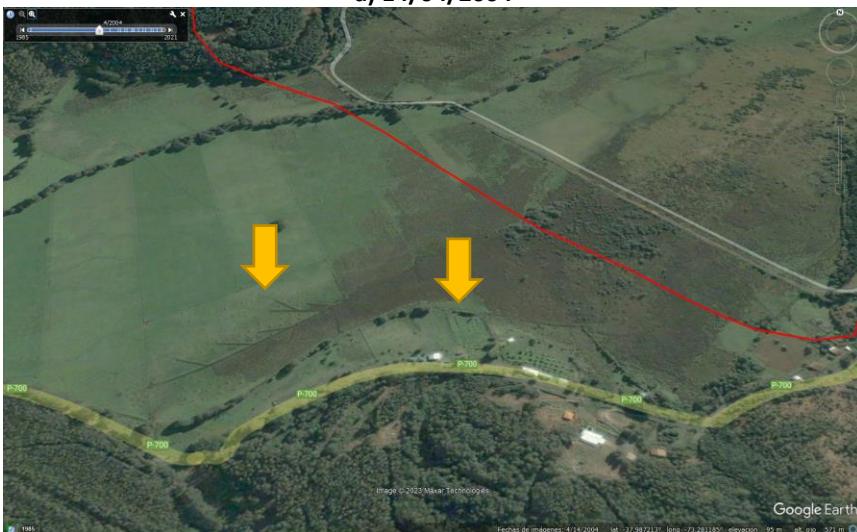
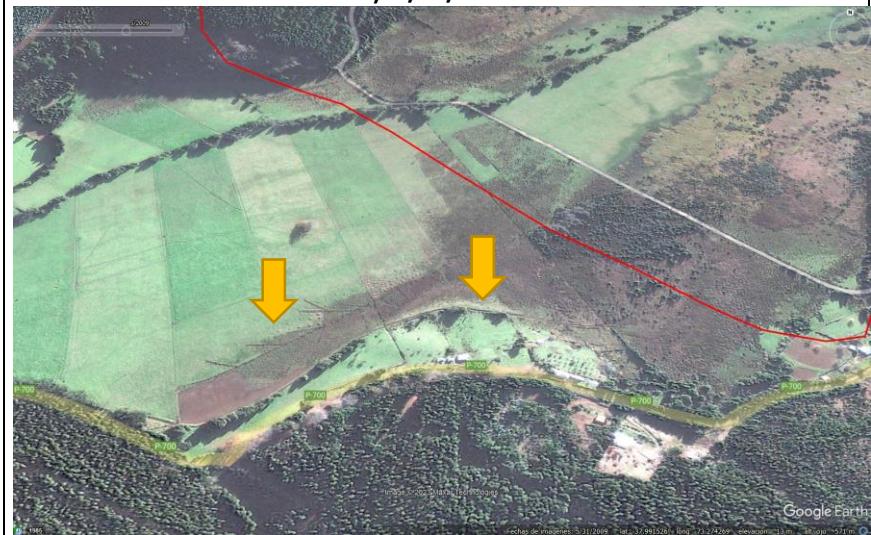
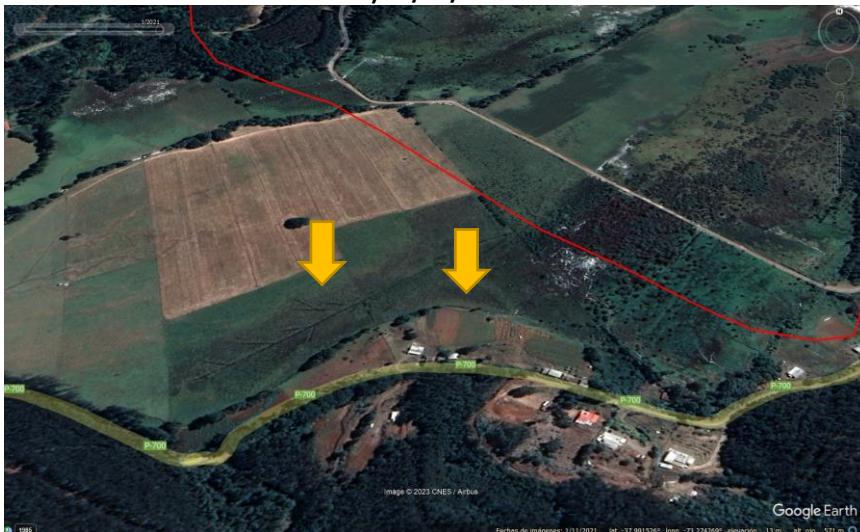
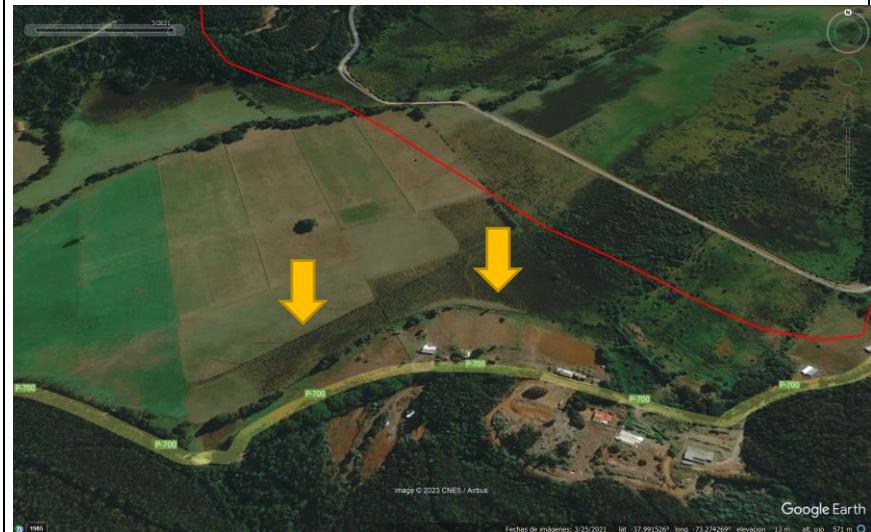
Imagen 5

- ii. Los hechos se refieren a canalizaciones que pueden ser identificadas en el territorio desde el año 2004, esto es, existentes en forma previa, a la Ley N° 21.202 de humedales urbanos.

- iii. No se observan modificaciones a la estructura o composición vegetal del sector, producto de las estructuras bajo análisis.
 - iv. Ambas estructuras se mantienen inalteradas en su trazado, observándose cambios en la densidad del trazado, posiblemente atribuibles a una mayor o menor abundancia de maleza y/o agua en su interior.

14/04/2004: Imagen Google Earth del 14/04/2004 en la cual es posible identificar claramente el polígono 1 y la zanja 1

31/05/2009: Imagen Google Earth del 31/05/2009 en la cual es posible identificar el polígono 1 y la zanja 1, el cual se mantiene sin variación respecto del registro anterior

11/01/2021: Imagen Google Earth del 11/01/2021 en la cual es posible identificar claramente el polígono 1 y la zanja 1. Esta imagen corresponde a la primera disponible tras la dictación de la Ley N° 21.202, sin observarse variaciones en las estructuras en análisis

25/03/2021: Imagen Google Earth del 25/03/2021 en la cual es posible identificar claramente el polígono 1 y la zanja 1. Corresponde a la última imagen satelital disponible del sector bajo análisis.

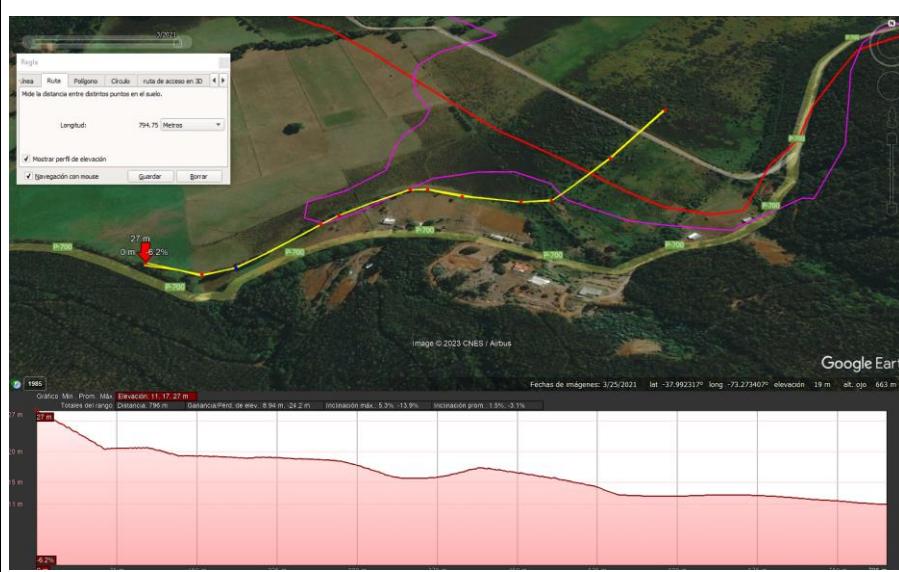
- ix. El perfil de elevación del sector, da cuenta que las aguas escurren hacia el humedal Buchoco, desde ambas estructuras.
- i) Respecto de la titularidad de los predios donde se emplazan las obras bajo análisis, éstos pudieron ser identificados, a través de la herramienta MAPA del Servicio de Impuestos Internos, como roles N° 1203-8 y N° 102-5, cuyos titulares figuran como INMOBILIARIA SAN IGNACIO SPA; y TEODORO MULLER ZINKE, respectivamente.

- En este sentido, y dado el perfil de elevación existente, es posible descartar que la zanja 1 tenga como objeto desecar el humedal. Por otra parte, al estar datada su existencia al menos desde el 2004, es presumible sostener que la intervención denunciada, correspondió a una limpieza o ensanchamiento de la misma, mas no a una estructura nueva.

<p>Imagen 6</p> <p>Descripción del medio de prueba: Perfil de elevación zanja 1</p> <p>Fuente: Herramienta de medición de Google Earth pro</p>

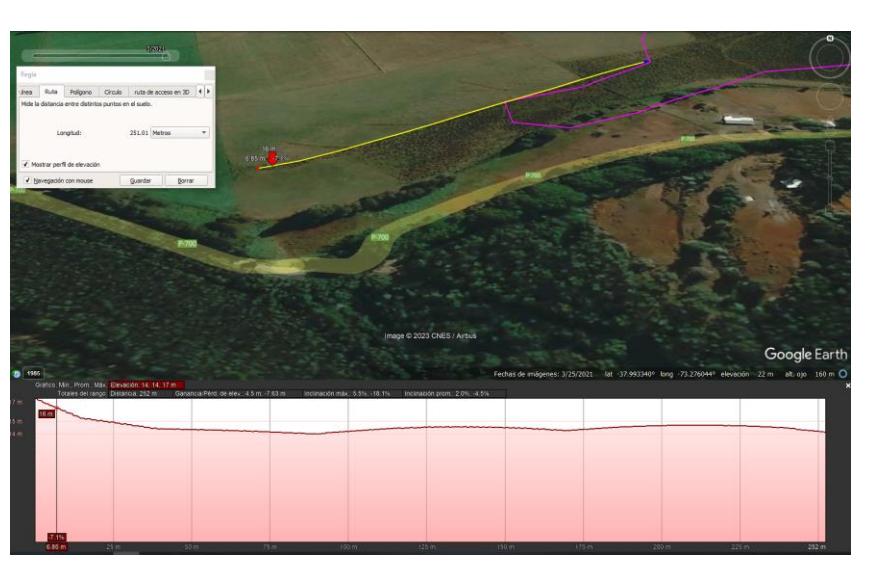
- ii. Zanja 2, con base al análisis de imágenes satelitales (esta estructura no fue observada en la inspección ambiental del 14/06/2022), se puede definir presumiblemente como una zanja de drenaje del área de pastoreo, y que, dado el perfil de elevación existente en el lugar, el escurrimiento de aguas se dirige hacia el humedal.

<p>Imagen 7</p> <p>Descripción del medio de prueba: Perfil de elevación zanja 2</p> <p>Fuente: Herramienta de medición de Google Earth pro</p>

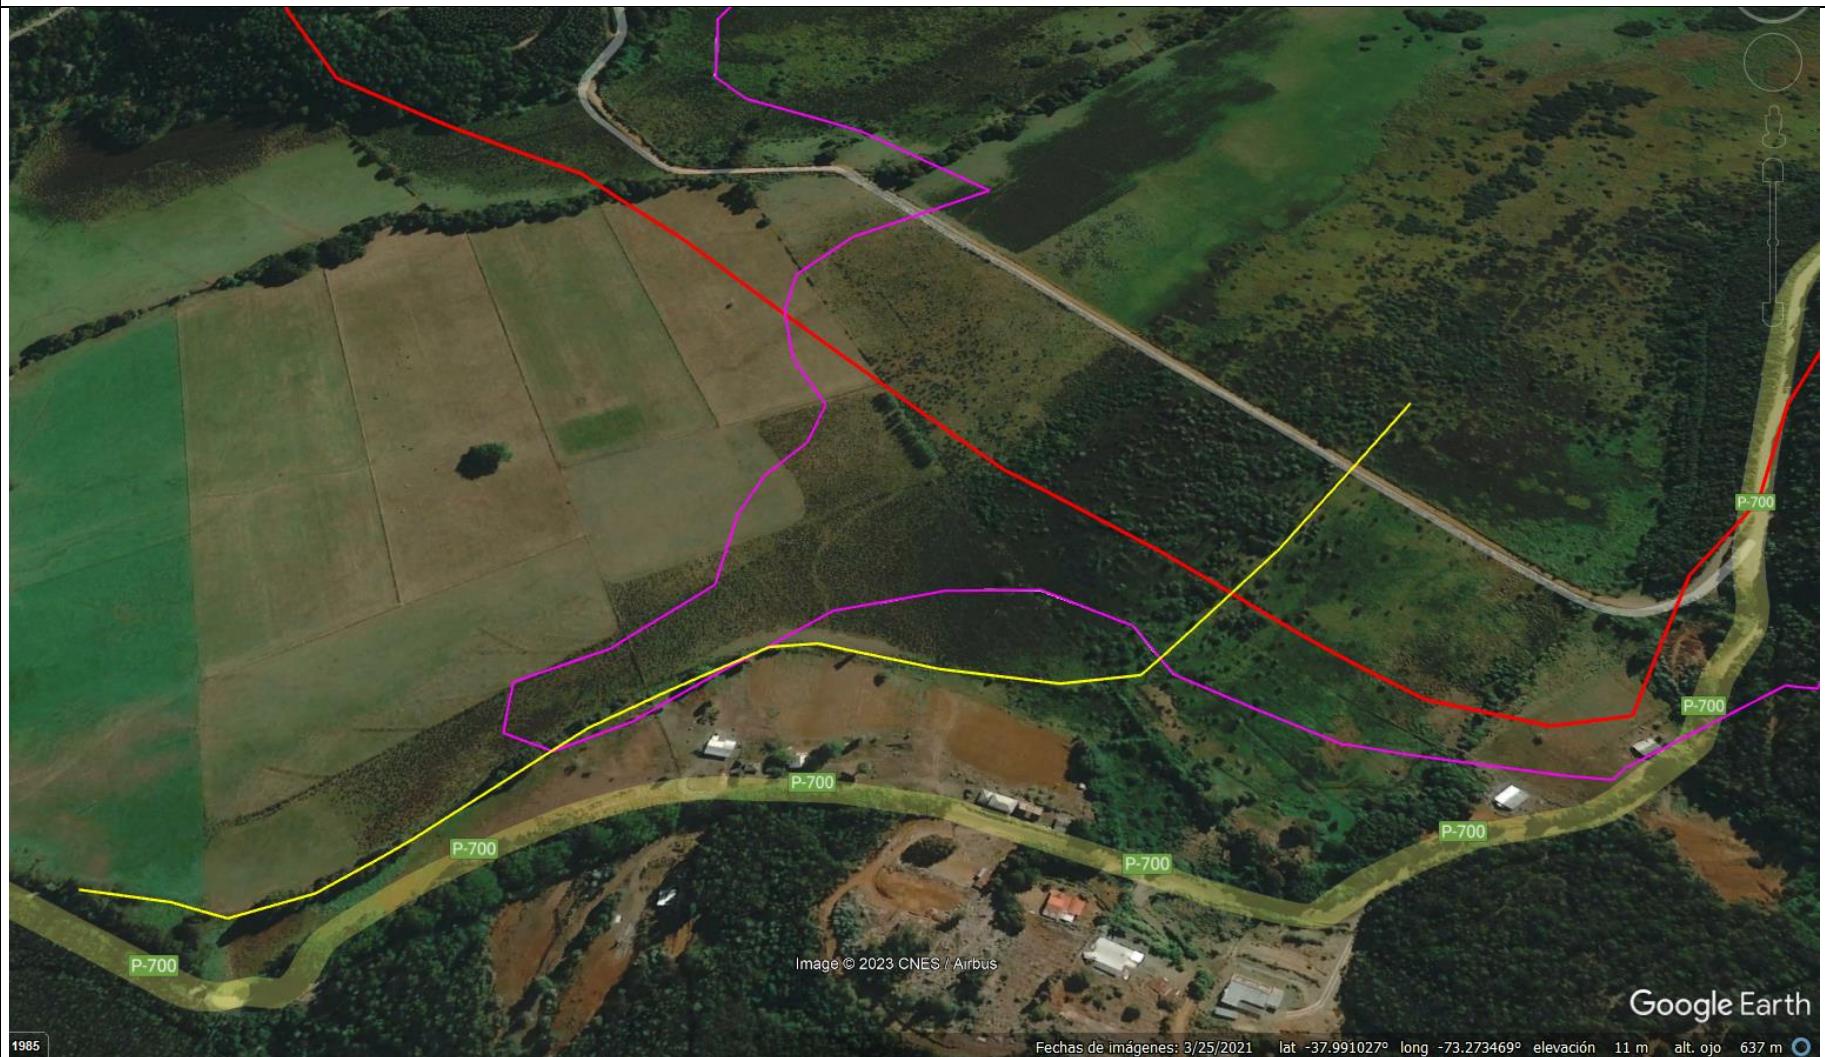
Imagen 8

- v. La Zanja 1, en su trazado estimado con base a lo observado en la inspección ambiental, se encuentra parcialmente dentro del límite urbano definido en el Plan Seccional del Lago Lanalhue, y parcialmente dentro del polígono del Humedal Buchoco.

- vi. La Zanja 2 se ubica completamente fuera del límite urbano definido por el Plan Seccional del Lago Lanalhue, y parcialmente en el polígono del humedal Buchoco, estando la mayor porción fuera de este.

Descripción del medio de prueba: Ubicación espacial estructuras bajo análisis respecto límite urbano y polígono de Humedal Buchoco:
