INFORME TÉCNICO DE FISCALIZACIÓN AMBIENTAL

**Requerimiento de Ingreso al SEIA
(Informe complementado)**

DFZ-2022-2076-VIII-SRCA

PROYECTO VIVIENDAS COMUNIDAD BUEN RETIRO -SECTOR LA ISLA

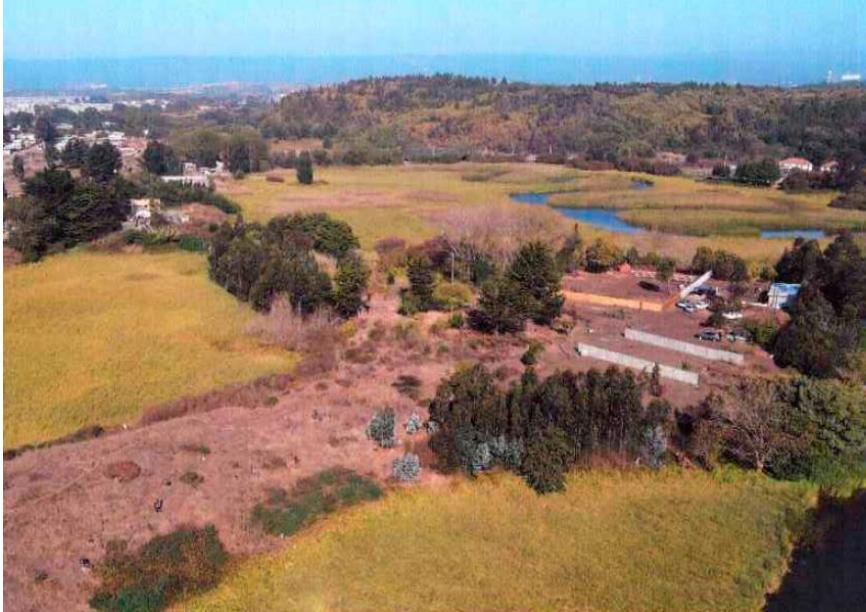
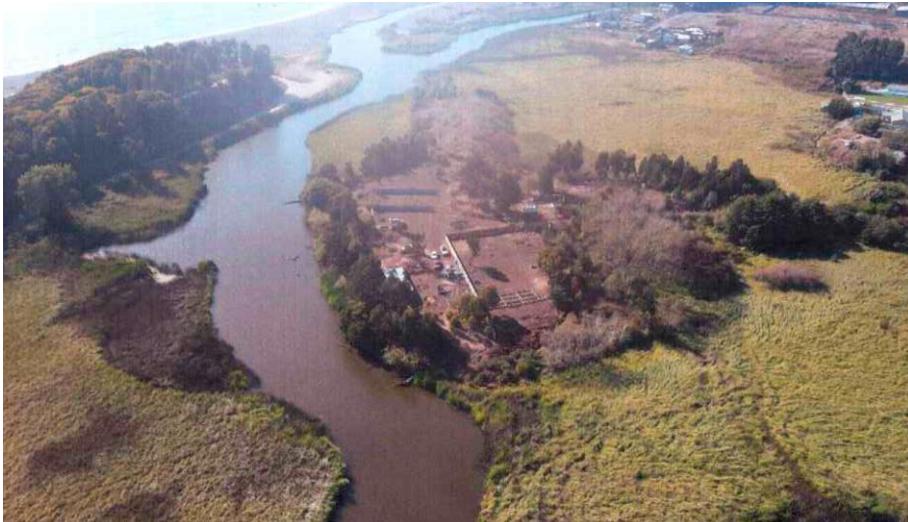
<p>Imagen 1 Descripción del medio de prueba: Fotografías aéreas del lugar de los hechos denunciados.</p> <p>Fuente: Ord ALC N°425/2022</p>

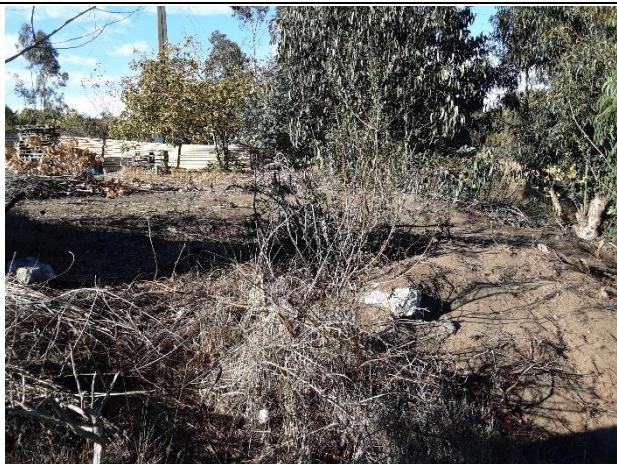
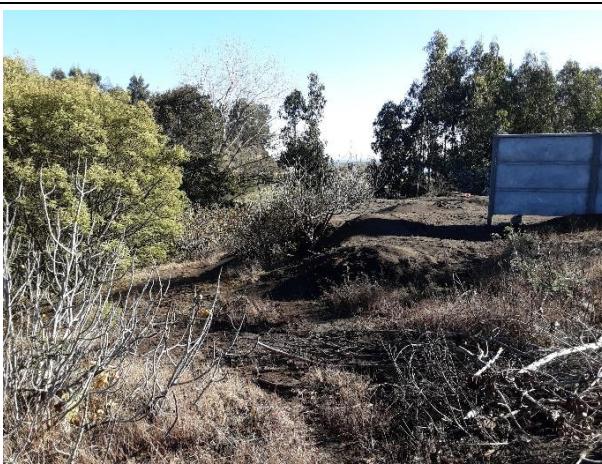
Fotografía 2

- vi. Consultada por los hechos denunciado, la Sra. López indicó que en enero o febrero de 2022, se efectuaron trabajos de emparejamiento en los sitios 3, 4, y 5, sin haberse efectuado obras adicionales (Fotografías 1 y 2)

Descripción del medio de prueba: Límite Oeste del predio. Se observa la pandereta que limita los sitios 3 y 4, área emparejada en trabajo de febrero de 2022

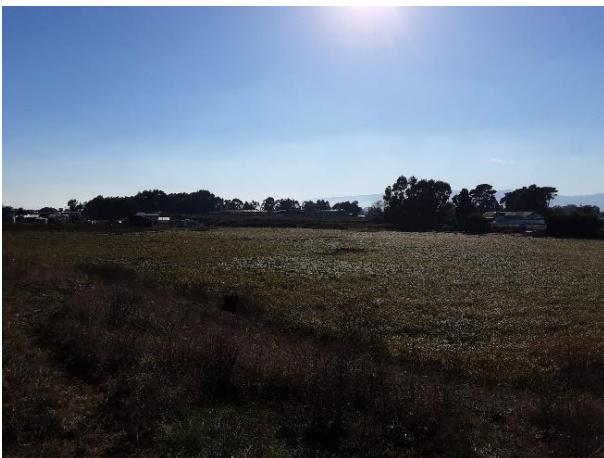
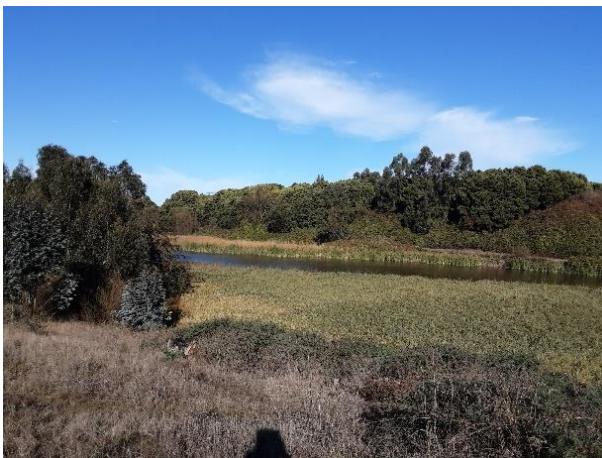
Fotografía 3

- ix. En el recorrido efectuado hasta los límites Norte, Sur y Oeste del predio, no se observaron intervenciones al cuerpo de agua del humedal o de la vegetación hidrófita colindantes con el sitio de emplazamiento de las viviendas (Fotografías 3 a 6)

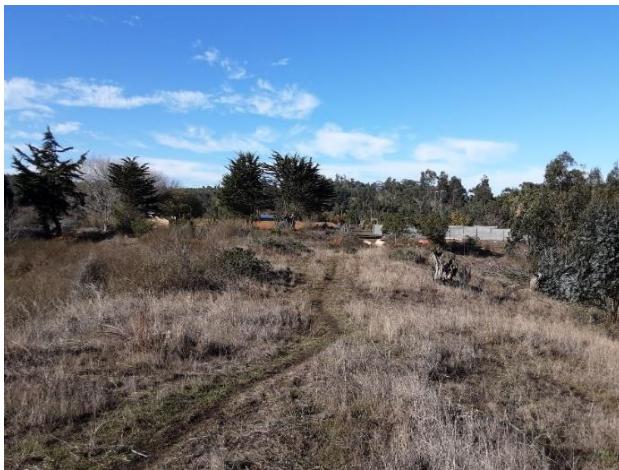
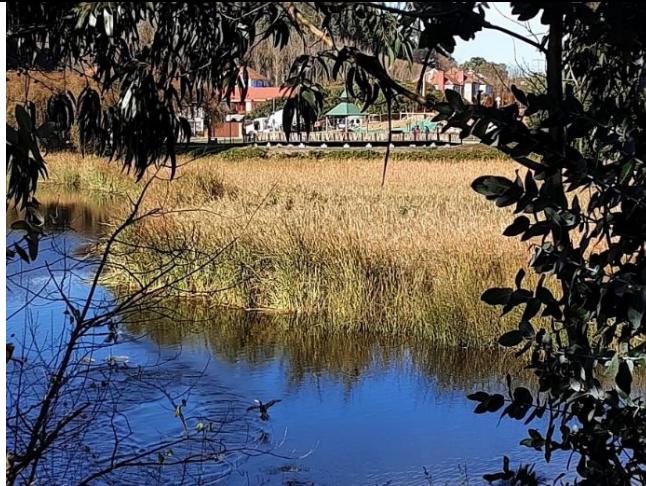
Fotografía 5 **Fecha:** 29-04-2022

Límite sur predio. Sin intervención del cuerpo de agua del humedal.

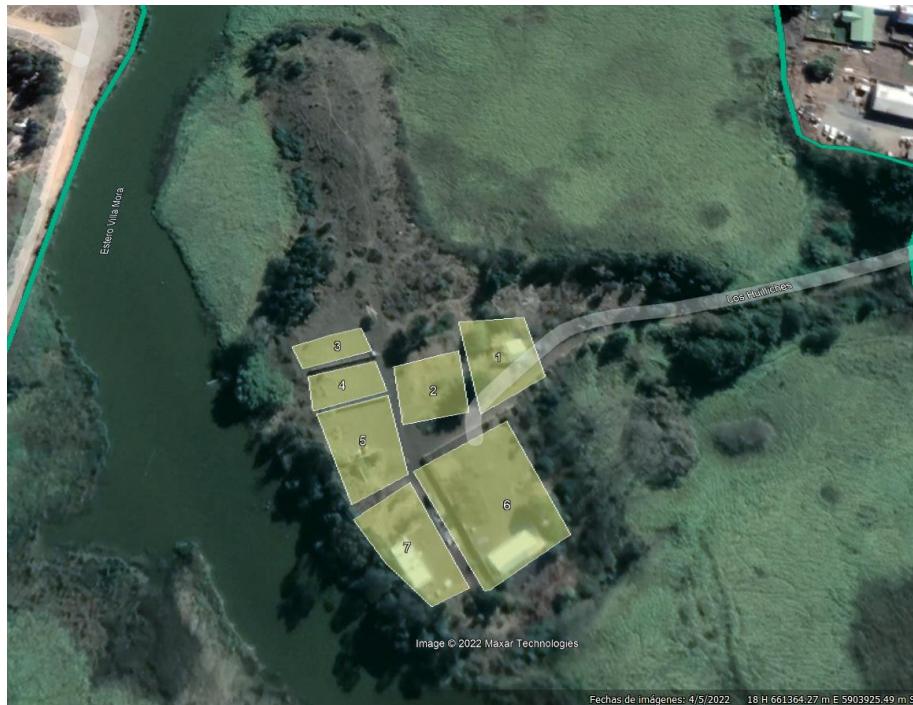
Imagen 3

Descripción del medio de prueba: Representación área intervenida a mayo de 2022

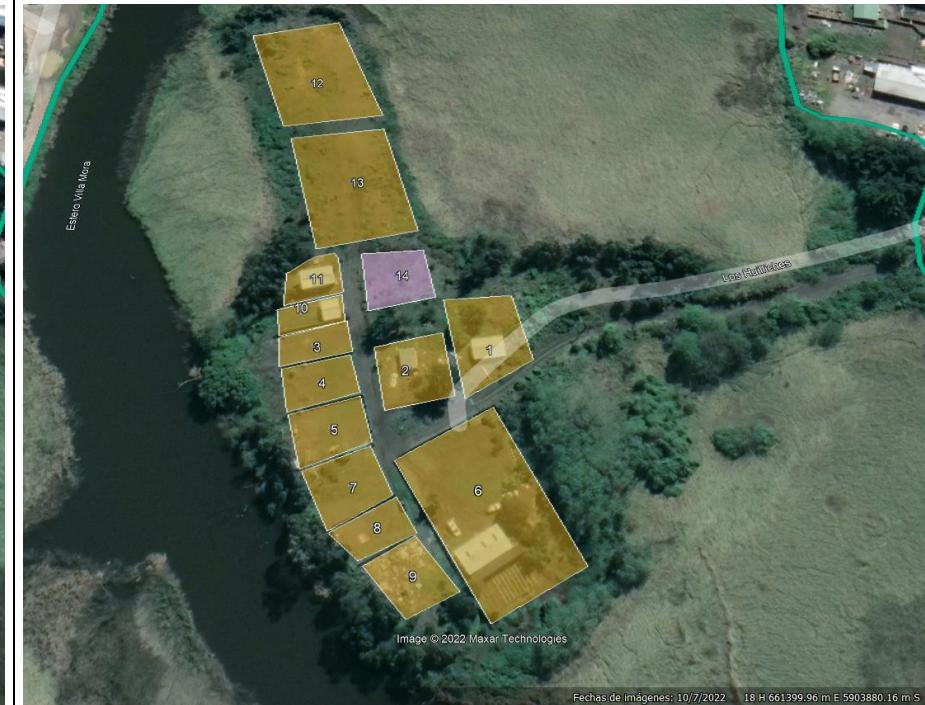
Imagen 4

Descripción del medio de prueba: Representación área intervenida a noviembre de 2022

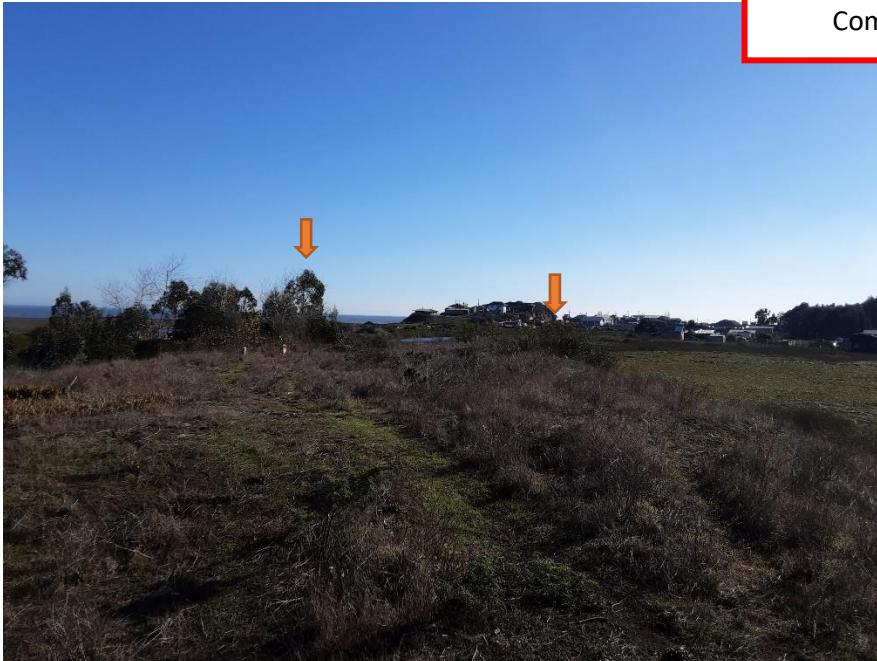
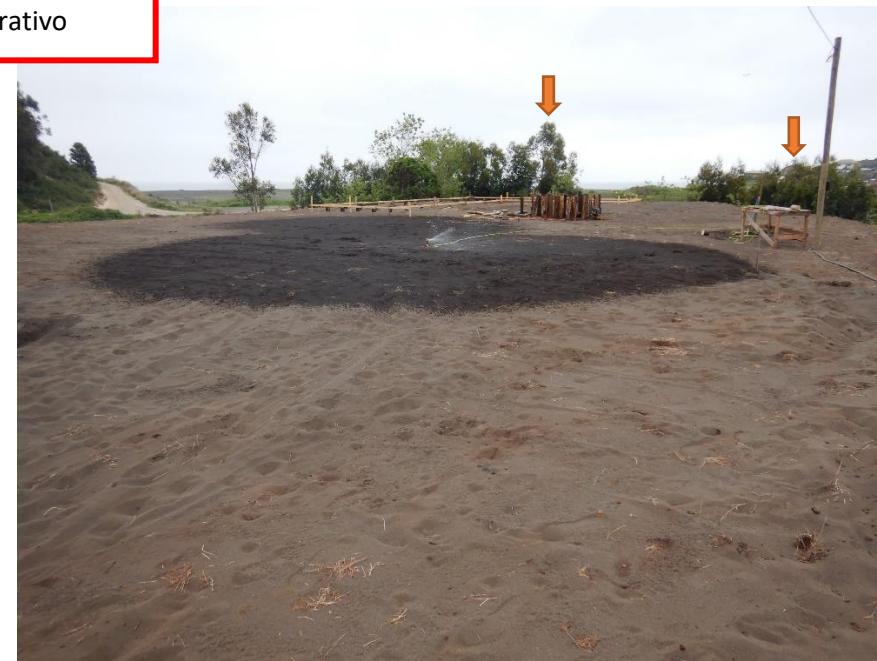
Fotografías 9	Fecha: 29/04/2022	Fotografía 10	Fecha: 03/11/2022
<p>Descripción del medio de prueba: Sitio 12 identificado en la inspección del 03/11/2022.</p> <p>En el comparativo se puede observar la intervención en la cobertura vegetal de este sector, y la presencia de la delimitación con madera de vivienda unifamiliar que se instalará. Se observa además un poste luz y una regadora circular automática, efectuando labores de riego.</p> <p>Con flechas naranjas se identifican puntos de referencia para mayor comprensión de las fotografías, respecto de los cuales se observa que no existió corte del arbolado circundante del área.</p>

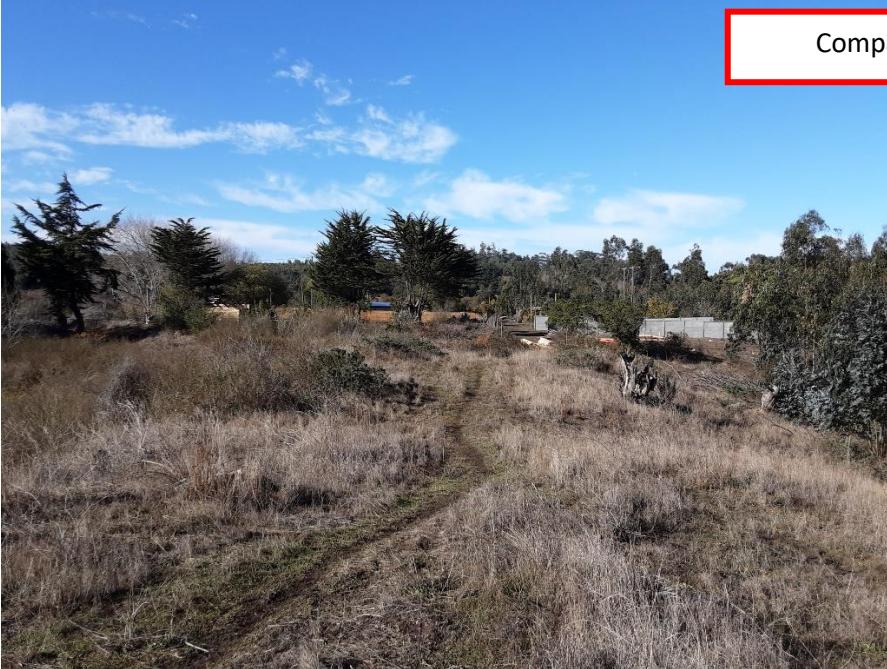
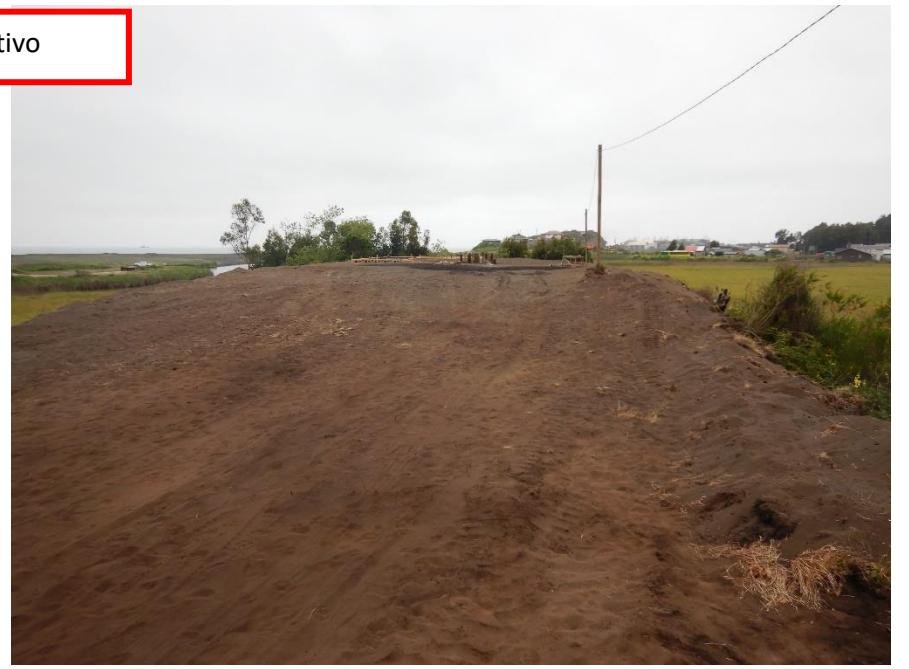
Fotografías 11	Fecha: 29/04/2022	Fotografías 12	Fecha: 03/11/2022
<p>Descripción del medio de prueba: Sitio 13 identificado en la inspección del 03/11/2022.</p> <p>En el comparativo se puede observar la intervención de la cobertura vegetal (no nativa) del sector norte de la “La Isla”, específicamente del que sería el sitio 13 identificado en la inspección el 03/11/2022. Se observa los postes eléctricos instalados.</p> <p>Fotografía 3, corresponde a la vista hacia el Sur, mientras que la Fotografía 4 corresponde a la vista desde el Sur</p>

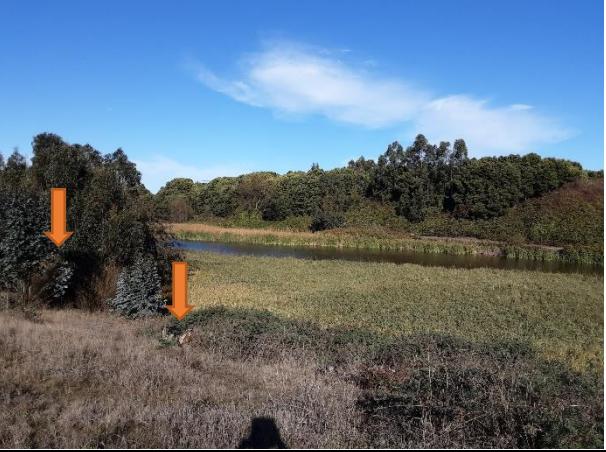
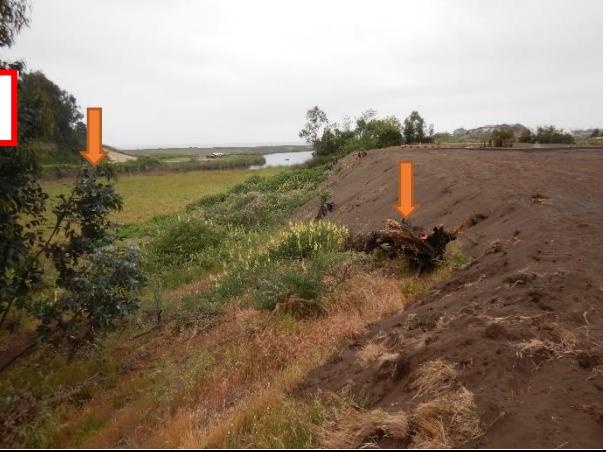
Fotografías 17	Fecha: 29/04/2022	Fotografías 18	Fecha: 03/11/2022
<p>Descripción del medio de prueba: Ladera Oeste, del sector Norte o superior de "La Isla"</p> <p>En el comparativo se puede observar la remoción de cobertura vegetal, de especies no nativas, en el sector norte y específicamente en la ladera Oeste. Se observa también que el terreno en la inspección de noviembre presenta una cobertura de arena, pero que esta no ingresó al cuerpo del agua o afectó a la vegetación hidrófita.</p> <p>Con flechas naranjas se identifican puntos de referencia para mejor entendimiento de la ubicación de las fotografías.</p>

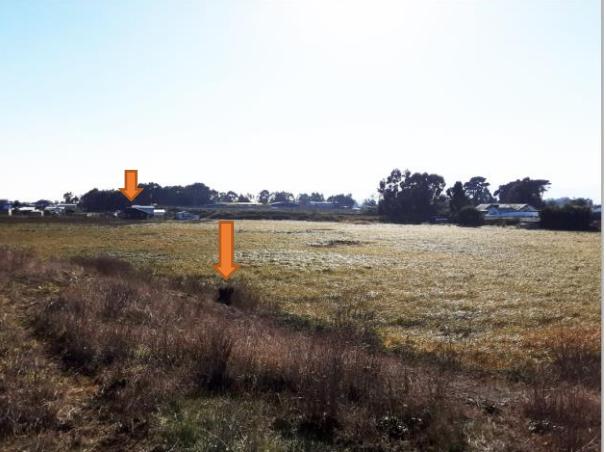
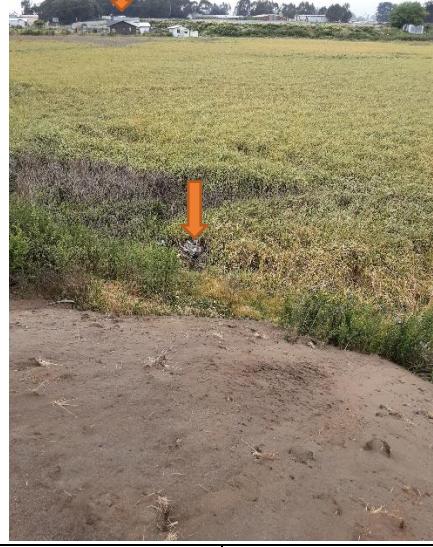
Fotografías 21	Fecha: 29/04/2022	Fotografías 22	Fecha: 03/11/2022
<p>Descripción del medio de prueba: Ladera Este, del sector Norte o superior de "La Isla" Se observa remoción de la cobertura vegetal, y reemplazo por una cobertura de arena. Con flechas naranja se indican puntos de referencia para mayor entendimiento de la ubicación de las fotografías.</p>

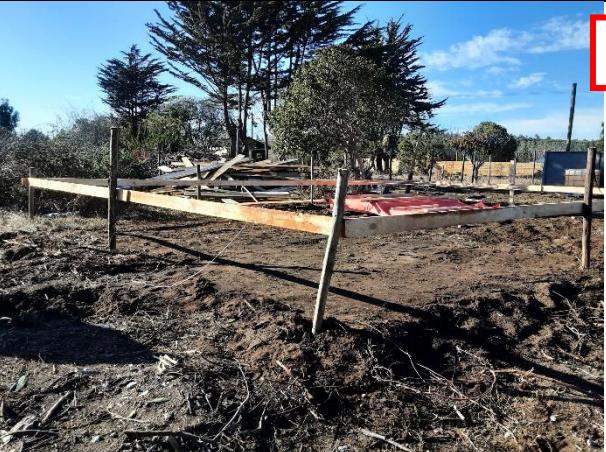
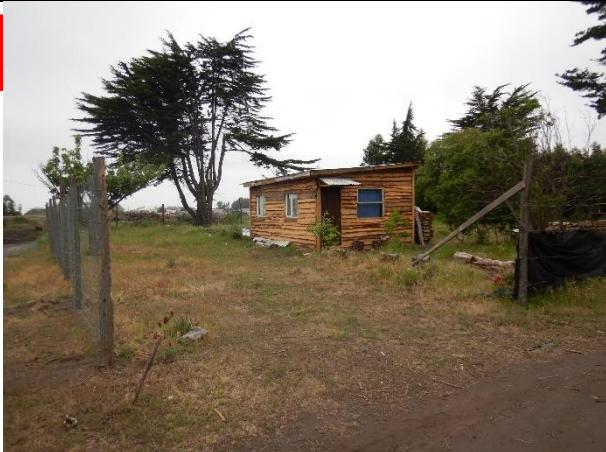
Fotografías 27	Fecha: 29/04/2022	Fotografías 28	Fecha: 03/11/2022
Descripción del medio de prueba: Sitio 2 (ambas inspecciones) Se observa el avance en la construcción de la vivienda en el sitio 2, estando solo la demarcación en la inspección de abril y ya construida en la inspección de noviembre.

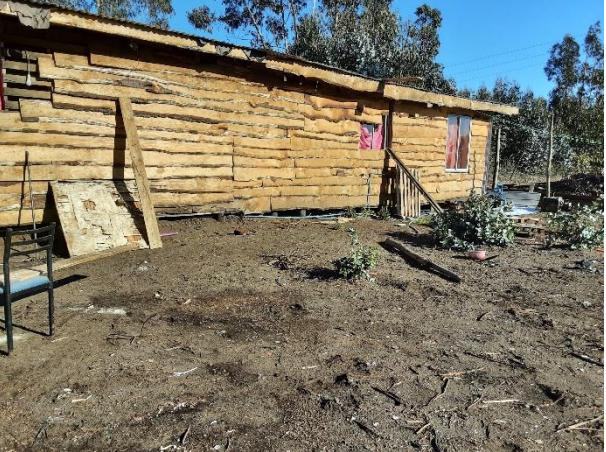
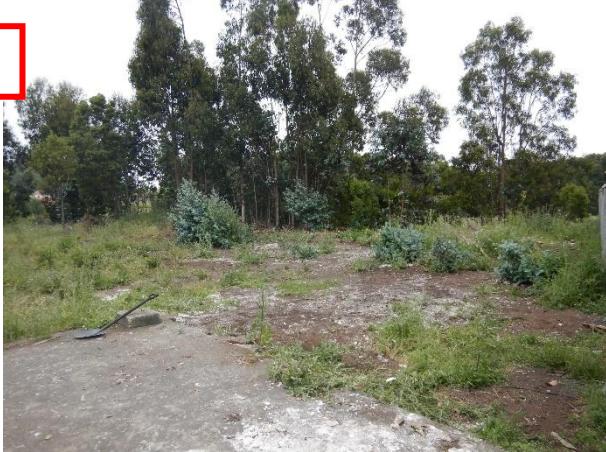
Fotografías 29	Fecha: 29/04/2022	Fotografías 30	Fecha: 03/11/2022
Descripción del medio de prueba: Sitio 7 del 29/04/2022 y sitio 9 del 03/11/2022. En el sitio 7 de la inspección de abril, se constató la existencia de una casa de madera y material ligero, la cual ya no se encontraba existente en la inspección de noviembre. Adicionalmente Se constató que el sitio 7, había sido dividido en sitios de menor tamaño, identificados como 7, 8 y 9 en la inspección de noviembre.

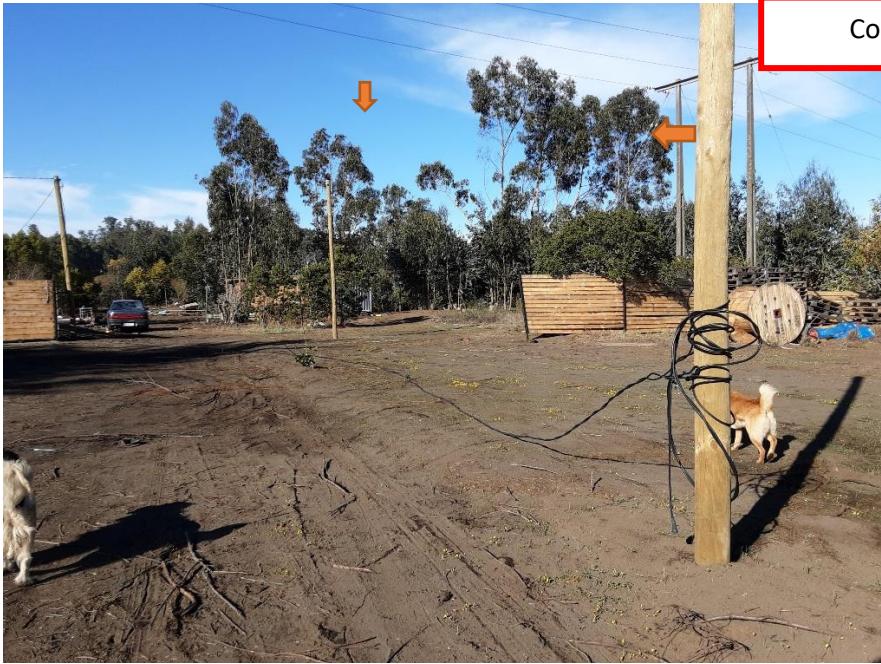
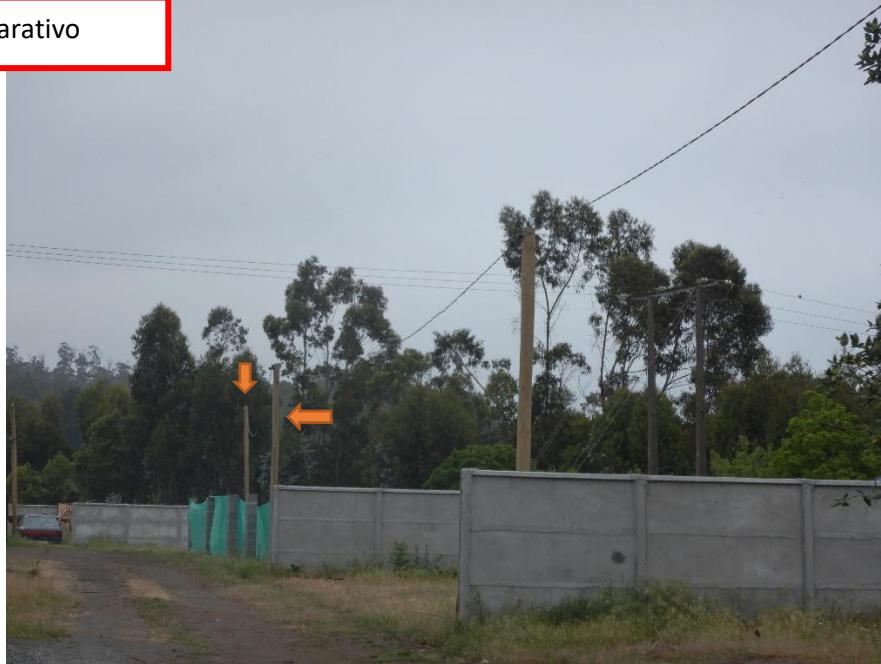
Fotografías 31	Fecha: 29/04/2022	Fotografías 32	Fecha: 03/11/2022
<p>Descripción del medio de prueba: Sitios sector sur “La Isla”</p> <p>Se observa una vista general de los sitios 5 y 7 identificados en la inspección del 29/04/2022, donde se observa instalación de 3 postes eléctricos, y con una delimitación con madera entre el sitio 5 y 7. En la inspección del 03/11/2022, se constató la división en un número mayor de sitios (4, 5, 7 y 8) en este sector, evidenciándose que en el sitio 7 la existencia de un muro en construcción, con pilares de cemento y divisiones con pandereta entre los sitios 4, 5, 7, 8 y 9. Se observa también la extensión del tendido eléctrico, el cual lleva hasta el sitio 12.</p> <p>Con flechas naranja se ubican puntos de referencia para mejor entendimiento espacial de las fotografías.</p>

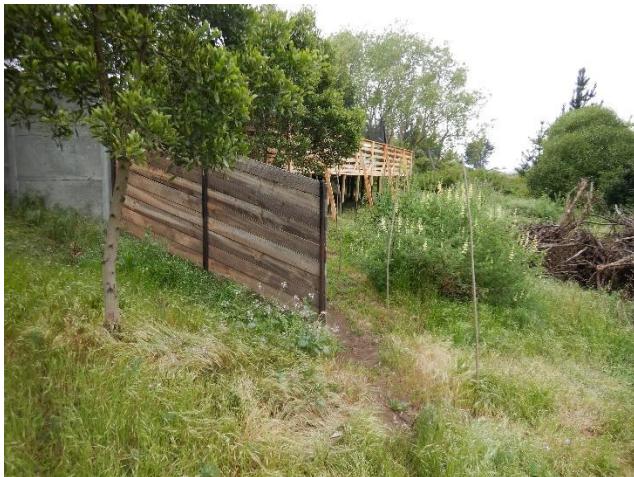
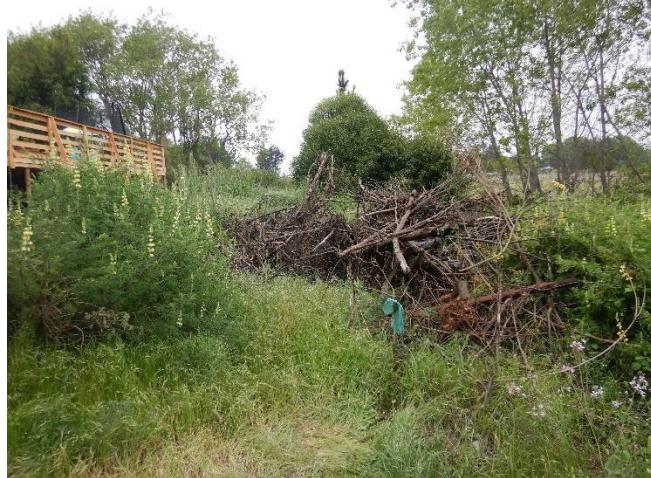
Fotografías 35

Descripción del medio de prueba: Sitio 6 (ambas inspecciones).

Se observa restos de arboles podados o talados en el sitio 6.

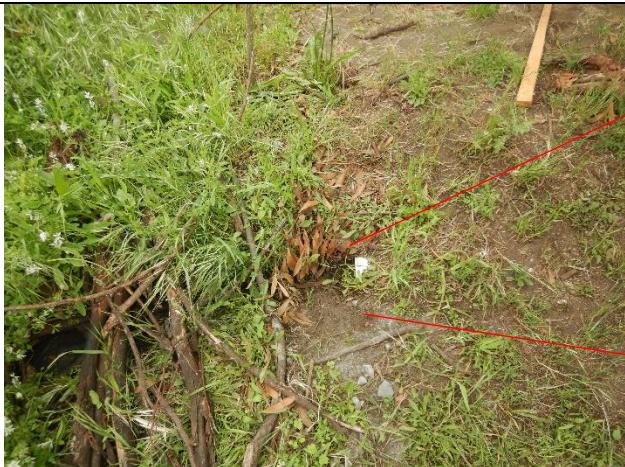
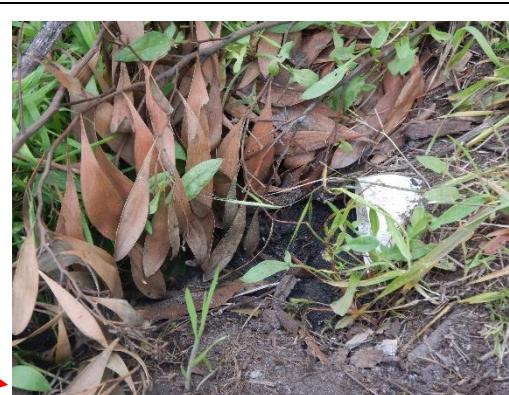
Fotografías 37

- Una de las viviendas construidas posee una terraza, también de madera, desde la cual se observó la salida de un ducto que desagua en dirección al cuerpo de agua del humedal. El Sr. Cortez declaró que ese ducto descarga las aguas del lavaplatos de la casa (aguas grises). Al momento de la inspección, no se encontraba descargando

Se observa un tubo de descarga proveniente de la vivienda construida en el sitio 6, el cual no se encontraba descargando al momento de la inspección.
