## INFORME TÉCNICO DE FISCALIZACIÓN AMBIENTAL

HELL STREET BAR IQUIQUE

DFZ-2023-55-I-MP

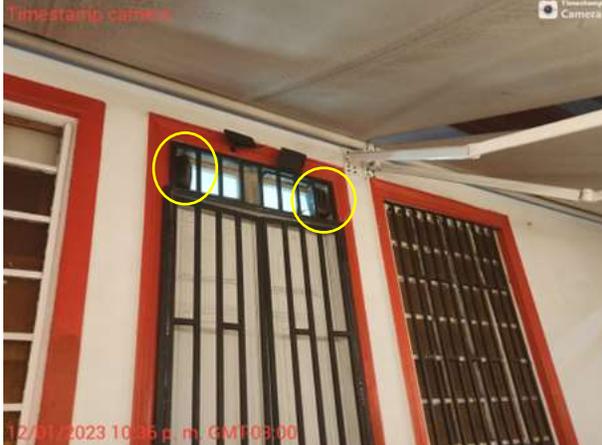
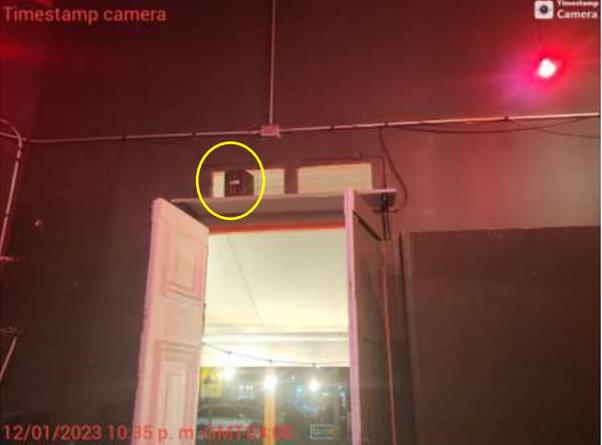
- a. Con fecha 12 de enero de 2023 se realizó inspección ambiental a la UF (Anexo 6) con el objetivo de verificar in situ la implementación de las medidas, constatándose que, al momento de la inspección, la orientación de los parlantes era hacia el exterior (Fotografías 1 y 2) y que no se estaba utilizando biombo acústico. En relación con el limitador acústico, la encargada de la UF indicó que se encontraba instalado y en funcionamiento, señalando que, como instrucción dada al personal, no podían manipular el equipo y sólo podían controlar el volumen de parlantes del interior y exterior del local desde mezclador Soundcraft EFX8, específicamente, hasta tope de perillas de control de volumen con cinta plateada, tomándose registro fotográfico de este sistema de control (Fotografías 3 y 4). En cuanto al funcionamiento del sistema, indicó que todos los equipos de sonido se encontraban conectados al limitador. Se constató que, debido a la ubicación del equipo, éste era fácilmente manipulable por cualquier trabajador del local.

<table><tr> <th>Propuesta</th> <th>Conclusión</th> </tr><tr> <td>Reorientar los parlantes dirigidos hacia el exterior del local, sellando los vanos de ventanas o espacios abiertos hacia el exterior que servían para el uso de parlantes hacia la calle</td> <td>En presentaciones el titular señala que reorientó los parlantes hacia el interior del local, no obstante, en inspección ambiental del 12 de enero de 2023, se constató que los parlantes estaban orientados hacia el exterior.</td> </tr><tr> <td>Se debe evitar la ubicación de parlantes cerca de ventanas y puertas, o dirigidos a ellas</td> <td>Se constató en inspección ambiental del 12 de enero de 2023 que los parlantes se ubicaban en puerta y ventanas con orientación hacia el exterior.</td> </tr></table>

<p><b>Fotografía 1.</b></p>	<p><b>Fecha:</b> 12-01-2023</p>	<p><b>Fotografía 2</b></p>	<p><b>Fecha:</b> 12-01-2023</p>
<p><b>Descripción del medio de prueba:</b> Parlantes ubicados por calle Orella con orientación hacia el exterior.</p>		<p><b>Descripción del medio de prueba:</b> Parlante ubicado por calle Baquedano, orientado hacia el exterior. Fotografía tomada desde el interior del local, donde se visualiza parte trasera del parlante.</p>

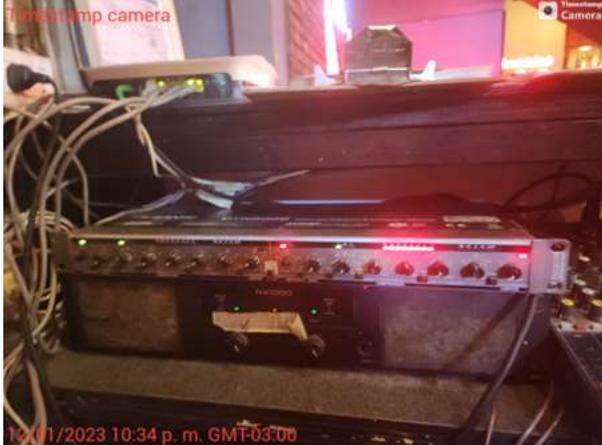
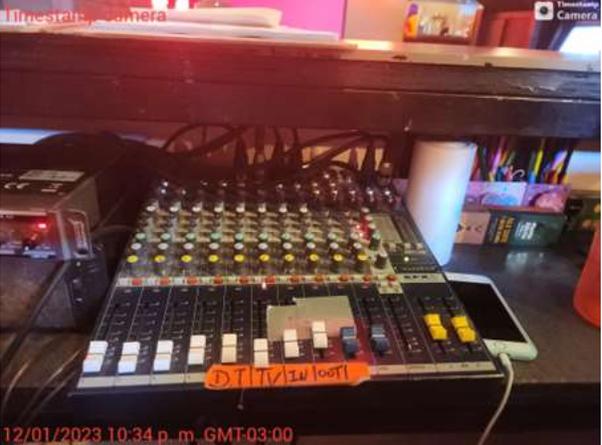
<table><tr> <th>Propuesta</th> <th>Conclusión</th> </tr><tr> <td>Se debe incorporar una etapa de compresión de audio antes de la etapa de potencia, la que no podrá ser manipulada. Los parámetros de compresión deben ser fijados de manera experimental, para no superar el nivel de presión sonora permitido</td> <td>De acuerdo a lo presentado por el titular se habría adquirido un limitador acústico, constatándose que se encontraba instalado y en uso al momento de la inspección ambiental del 12 de enero de 2023. No obstante, debido a su ubicación, éste era fácilmente manipulable por cualquier trabajador del local.</td> </tr></table>

<p><b>Fotografía 3.</b></p>	<p><b>Fecha:</b> 12-01-2023</p>	<p><b>Fotografía 4</b></p>	<p><b>Fecha:</b> 12-01-2023</p>
<p><b>Descripción del medio de prueba:</b> Limitador acústico instalado en sector de caja de cobranza aledaño a pasillo.</p>		<p><b>Descripción del medio de prueba:</b> Limitador acústico instalado en sector de caja de cobranza aledaño a pasillo. Se observa cinta plateada que cumpliría la función de mantener perillas fijas de acuerdo a lo señalado por el personal de la UF.</p>
