INFORME TÉCNICO DE FISCALIZACIÓN AMBIENTAL

Programa de Cumplimiento

“Vertedero Osorno”

DFZ-2019-301-X-PC

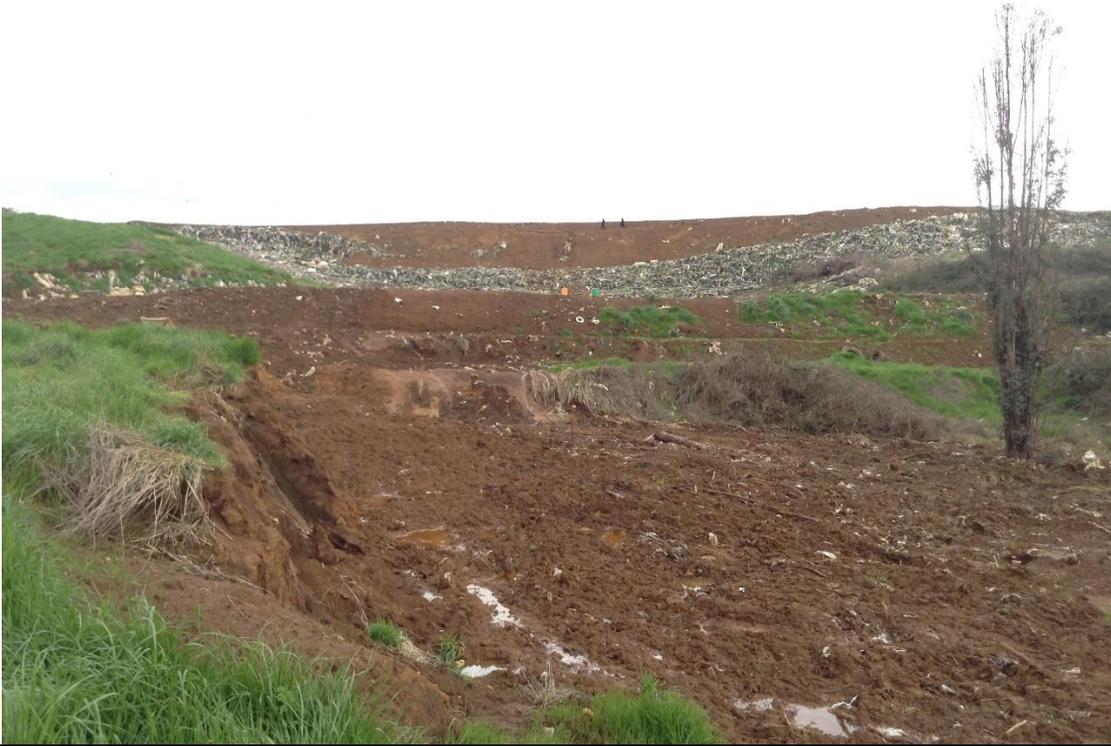
Fotografía 2:	Fecha: 8 de agosto 2019		
Coordenadas UTM DATUM WGS84	HUSO 18	Norte: 5507185	Este: 650788.28
Descripción del medio de verificación: Imagen corresponde a la zona noreste del vertedero, se observa el no escurrimiento de lixiviado hacia el estero sin nombre, el cual pasa por

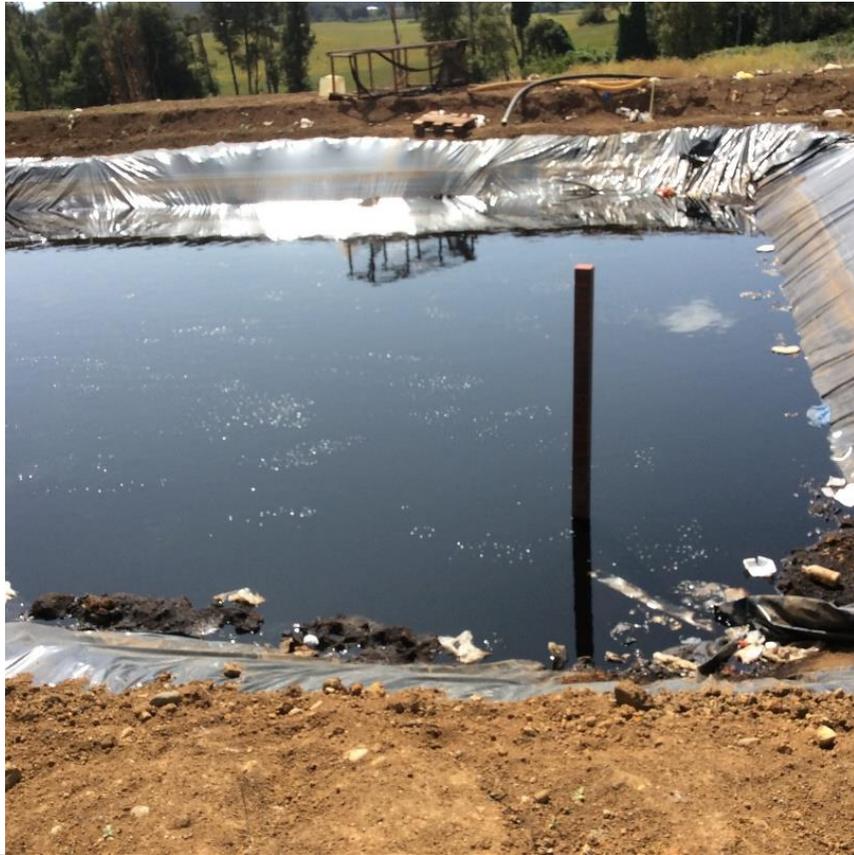
Fotografía 3:	Fecha: 28 de enero 2020		
Coordenadas UTM DATUM WGS84	HUSO 18	Norte: 5507093	Este: 650679
Descripción del medio de verificación: Piscina de lixiviados, sector suroeste, impermeabilizada, con regleta para medición de revancha.

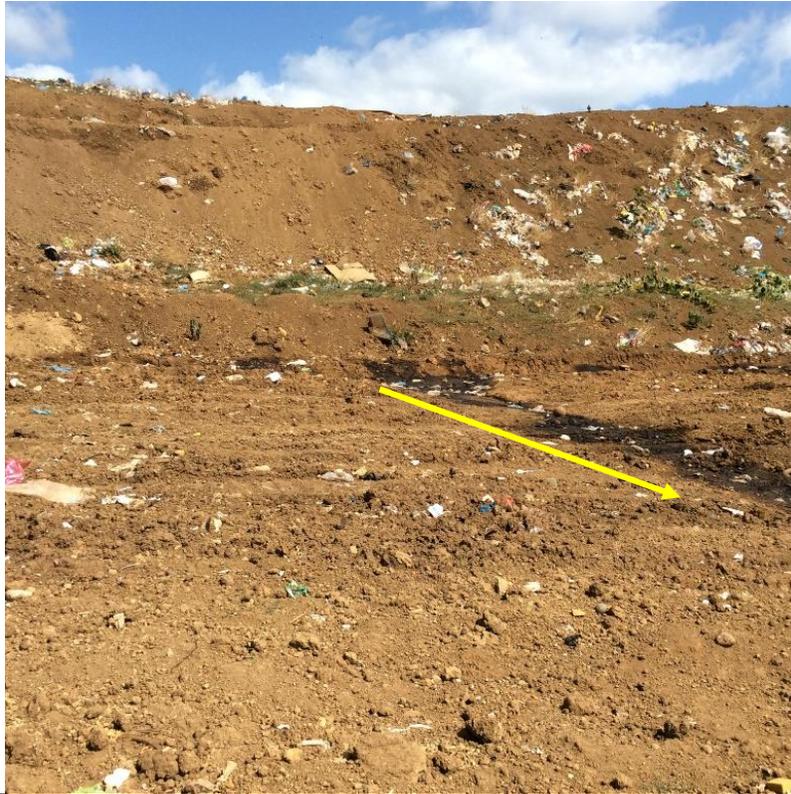
Fotografía 4	Fecha: 28 de enero de 2020		
Coordenadas UTM DATUM WGS84	HUSO 18	Norte: 5507097	Este: 650655
Descripción del medio de verificación: imagen corresponde al lado Suroeste, lo demarcado con flecha amarillo, corresponde al lixiviado escurriendo hacia la piscina de lixiviados

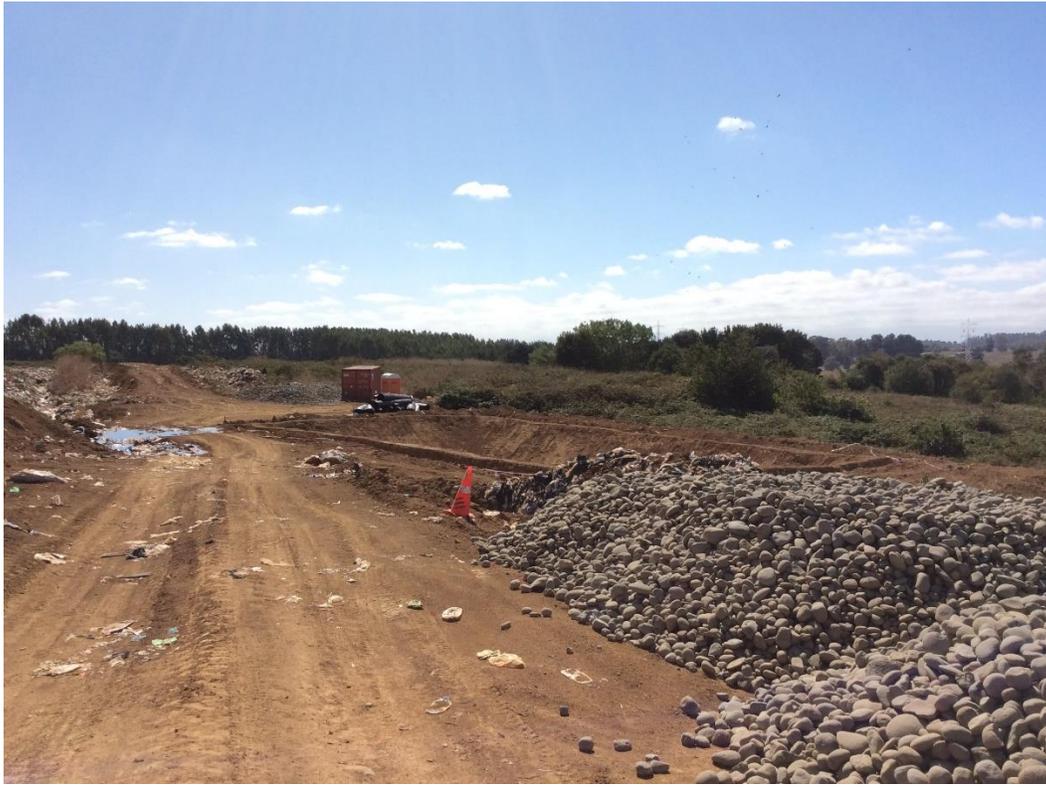
Fotografía : 8	Fecha: 14 de mayo de 2020		
Coordenadas UTM DATUM WGS84	HUSO 18	Norte: 5507152	Este: 650680
Descripción del medio de verificación: Imagen permite constatar construcción de piscina de lixiviado.

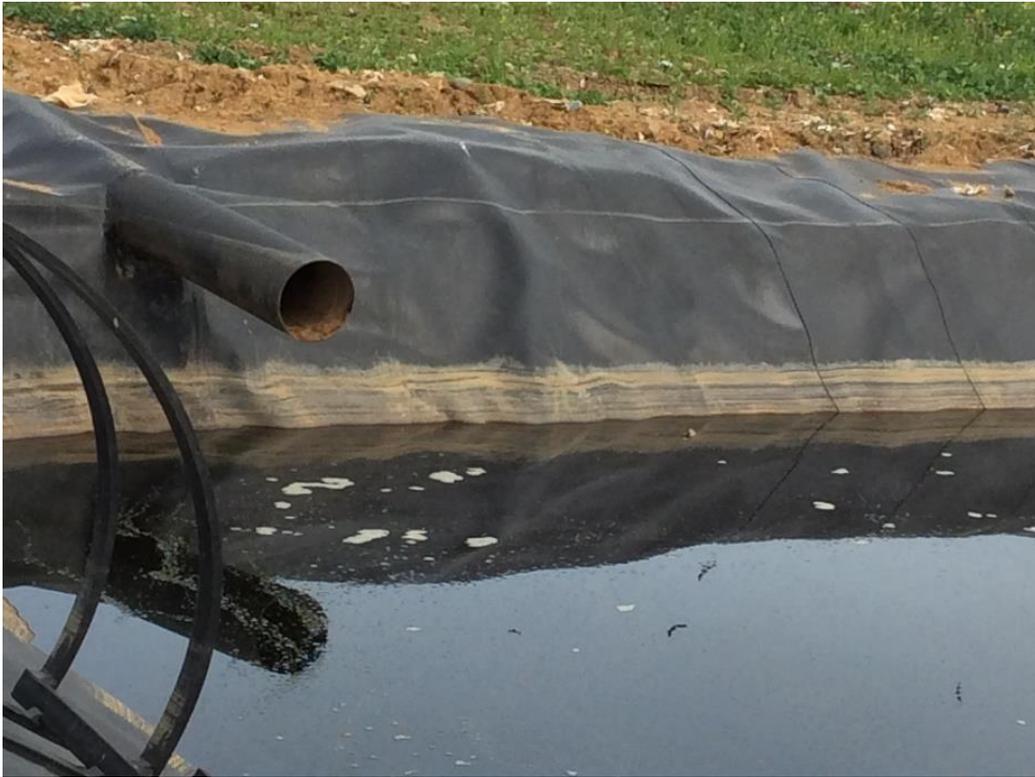
Fotografía: 13	Fecha: 23 de octubre 2020		
Coordenadas UTM DATUM WGS84	HUSO 18	Norte: 5507341	Este: 650695
Descripción del medio de verificación: Se constata drenes de lixiviados de piscina (N°1) no funcionando
