INFORME TÉCNICO DE FISCALIZACIÓN AMBIENTAL

Medidas Provisionales

CONSTRUCTORA COPIAPÓ S.A

DFZ-2023-182-III-MP

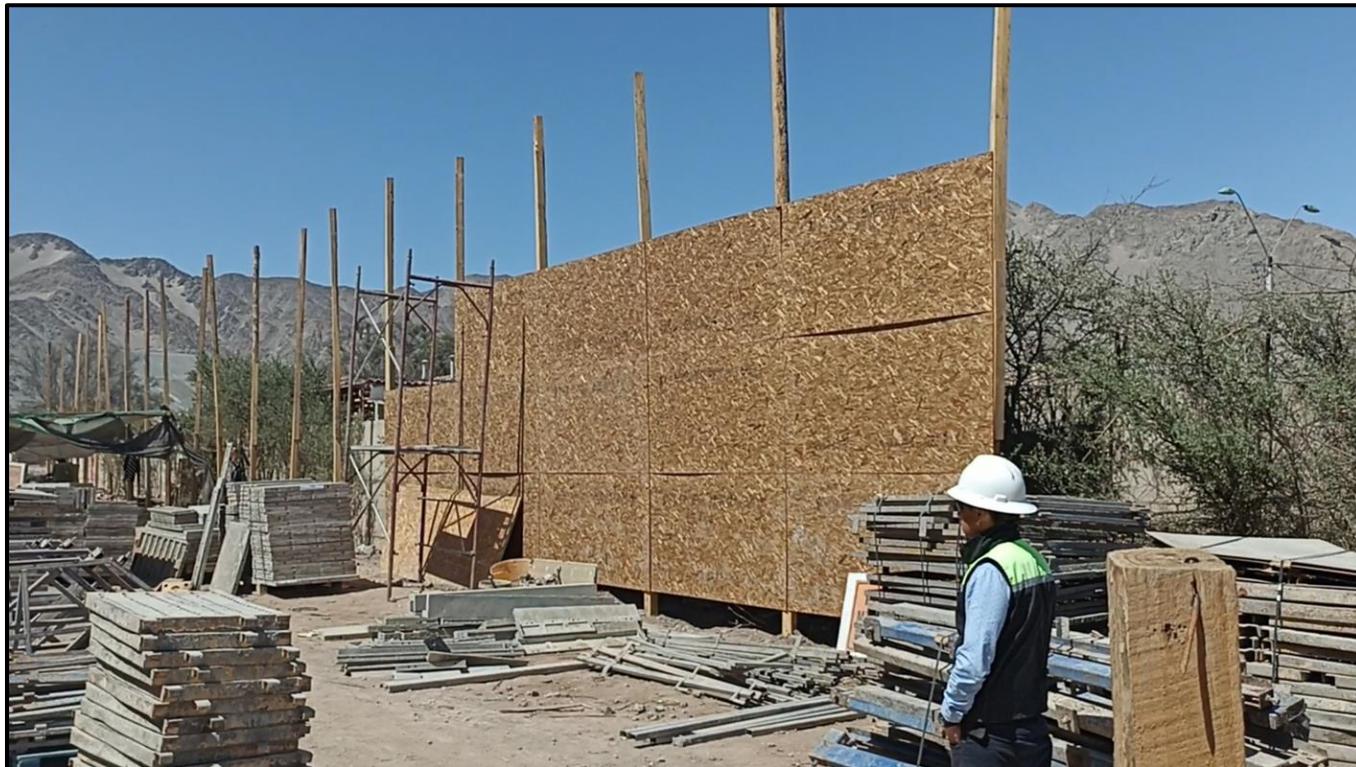
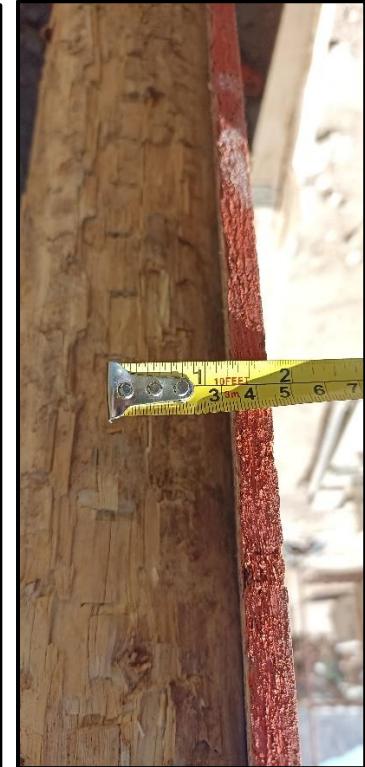
Fotografía 1.

Nº	Medida asociada	Hecho constatado	Conformidad técnica de la medida
1	<p><i>“Implementar un cierre perimetral tipo barrera acústica en torno a la faena, de una altura mínima de 3 metros y que considere cumbreñas. Esta estructura debe proveer una densidad superficial mínima de 10 kg/m², lo equivale a placas de madera OSB de 15 mm de espesor -como mínimo- acompañadas de un relleno interior de lana mineral, o similar, de 50 mm de espesor. Esta deberá tener una altura tal que permita la atenuación sonora hacia los receptores cercanos, y su instalación debe ser asesorada por un experto en la materia. La medida deberá ser implementada de manera permanente durante la fase de construcción de la obra, y el titular contará con un plazo de 10 días hábiles para su ejecución, contados desde la notificación de la presente resolución. La misma será verificada mediante documentos que den cuenta de su construcción, como facturas, órdenes de compra y, o fotografías que muestren su instalación final”.</i></p>	<p>Con la finalidad de fiscalizar la ejecución de las medidas preprocedimentales instruidas por la Res. Ex. N°2143 del año 2022, se realizó una inspección ambiental con fecha 23 de diciembre del año 2022 (Anexo 3). Los hechos constatados en dicha instancia fueron redactados en el Acta de inspección ambiental y se señalan a continuación:</p> <ul style="list-style-type: none"> Se consultó a la Sra. Soledad Barrera, Asesora de Prevención de Riesgos de Inmobiliaria Habita, por el estado de avance del cierre perimetral, quien señaló que por retraso en la adquisición materiales solo se ha avanzado en un 10% en su construcción. El Sr. Rodrigo Aillapan, jefe de terreno de inmobiliaria Habita reiteró que el retraso en la construcción del cierre perimetral se debe a la disponibilidad del material y que el cierre perimetral se encuentra estado de avance de un 40%. Respecto al cierre perimetral, en la parte posterior del edificio se observó la construcción de una pantalla de OSB de 10 mm de grosor (Fotografía 1), de 1,20 m de altura, las cuales fueron dispuestas en columnas de 3 pantallas que totalizaban una altura de 3,6 m (Fotografía 1). Se constató que solo se han construido 4 columnas y una quinta columna de dos pantallas (Fotografía 1). Dado que estas pantallas tienen una dimensión de 1,20 m x 2,44 m, se calculó que en total se han construido 19,5 m aproximadamente del cerco perimetral. Previo a la visita a terreno, en oficina la Sra. Barrera mostró la orden de compra con fecha 13 de diciembre del año 2022 para adquirir 135 planchas OSB, las cuales, si son dispuestas en columnas de 2,4 m con 3 pantallas cada una, alcanzarían para 45 columnas que abarcarían 109,8 m de cerco perimetral. El Sr. Aillapan señaló que dada la demora de la adquisición de materiales procedió a construir el cerco o pantalla perimetral con los materiales disponibles en faena y que su estimación del 40% de avance se debía a que se le había señalado que solo se debía construir la pantalla detrás del 	<p>No se cumplió con la medida de construir el cierre perimetral tipo barrera en torno a la faena de construcción.</p>

Nº	Medida asociada	Hecho constatado	Conformidad técnica de la medida
		<p>edificio, entre las obras y las casas colindantes, pero no que era un cierre perimetral.</p> <ul style="list-style-type: none"> Se constató que este es el único sector donde se ha construido la pantalla, no existiendo esta obra entre el edificio y calle Borgoño (Fotografías 2 y 3). <p>Con fecha 28 de diciembre del año 2022 el titular remitió a esta Superintendencia antecedentes que daban cuenta del cumplimiento de las medidas instruidas por la Res. Ex. N°2143 del año 2023 (Anexo 4). Los antecedentes entregados corresponden a los siguientes:</p> <ul style="list-style-type: none"> Registro fotográfico del mismo tramo del cierre perimetral constatado durante la inspección ambiental (3 de las 4 columnas registradas) como medio de verificación de la construcción del cierre perimetral, pero no entrega imágenes del resto del perímetro de la faena con el cierre perimetral construido. Orden de compra N°486 de fecha 22 de diciembre del año 2022 a EBEMA S.A por la adquisición de, dentro de otros materiales, 135 tableros OSB 15, 1 mm de dimensiones 1,22 m x 2,44 m. Orden de compra N°492 de fecha 27 de diciembre del año 2022 a Construmart S.A por la adquisición de 9 sacos de cemento y 34 unidades de lana mineral 50x0,5x1,2 m (20 unidades). <p>De los hechos constatados en terreno una vez finalizado el plazo de implementación de la medida instruida y la información adicional proporcionada por el titular mediante la entrega de su informe final, se concluye que no se cumplió con la medida de construir el cierre perimetral tipo barrera en torno a la faena de construcción.</p>

Imagen del estado de avance de la barrera acústica perimetral al momento de la inspección ambiental, una vez finalizado el plazo de la implementación de las medidas preprocedimentales instruidas por la Res. Ex. N°2143 del año 2022.

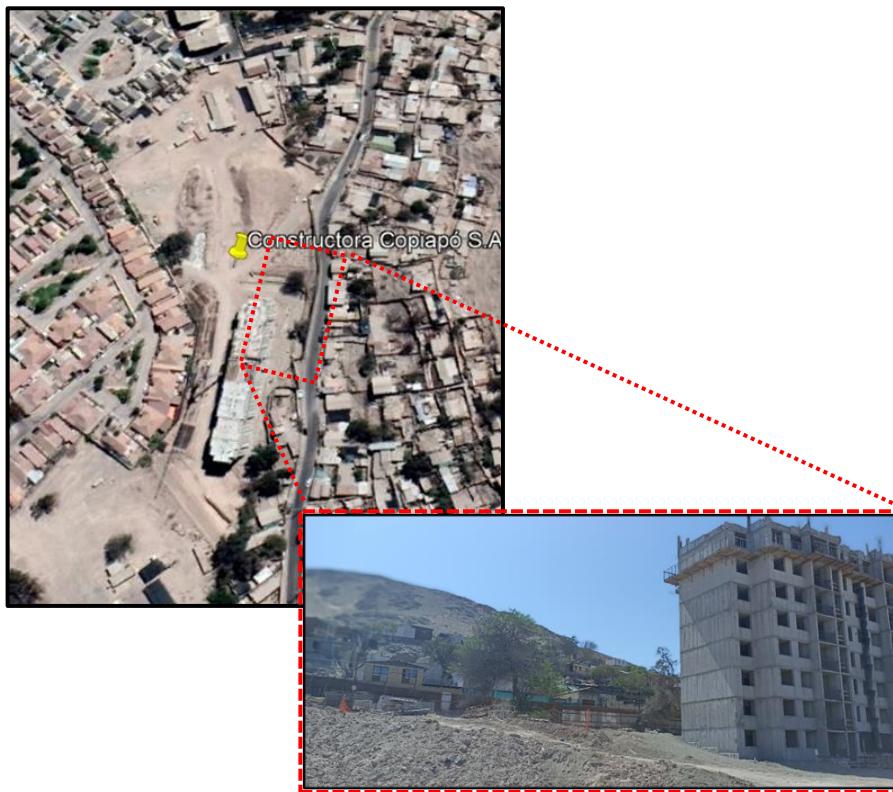
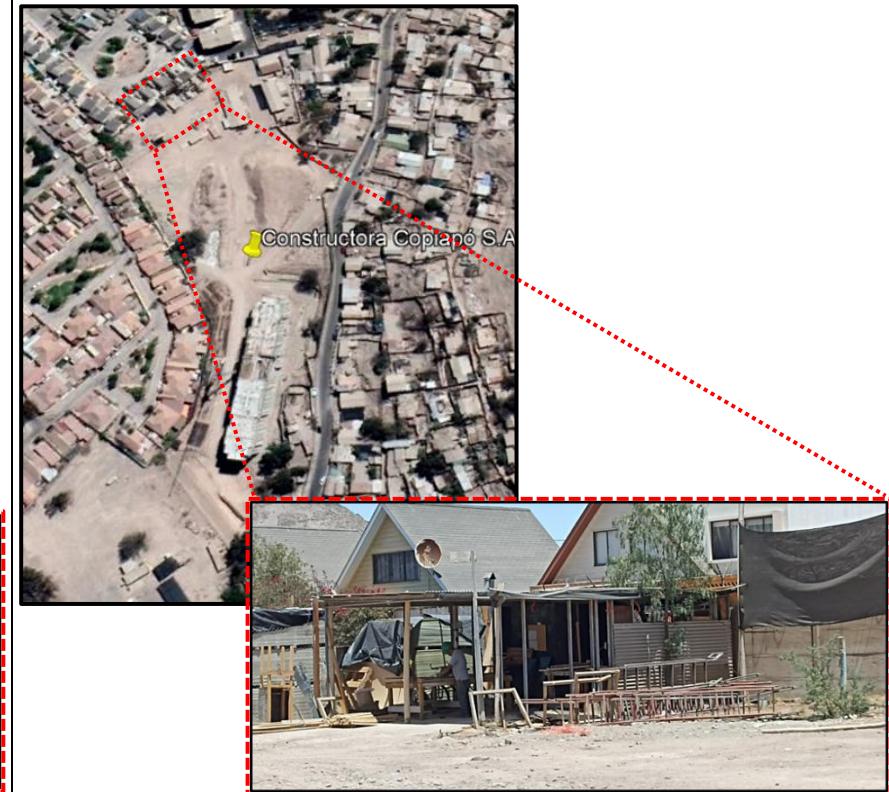
Fotografía 2.	Fecha: 23.12.2022	Fotografía 3.	Fecha: 23.12.2022
Coordenadas UTM DATUM WGS84 HUSO 19J	Norte: 6.973.429 m Este: 366.964 m	Coordenadas DATUM WGS84 HUSO 19J	Norte: 6.973.557 m Este: 366.887 m
<p>Descripción del medio de prueba: Imagen del perímetro norte de la faena constructora del edificio Lomas de Borgoño donde se observa que al momento de la inspección ambiental no estaba construido la barrera acústica perimetral. El sector corresponde al perímetro de la faena que da hacia el sector donde se encuentran viviendas a una mayor cota, dentro de ellas la vivienda denunciante, donde se observa que no cuenta con barrera acústica.</p>		<p>Descripción del medio de prueba: Imagen donde se observa que en el sector oeste del proyecto, colindante al patio trasero de viviendas se encuentra trabajando un operario con un galletero. Se observa que en este sector tampoco se ha construido la barrera acústica.</p>

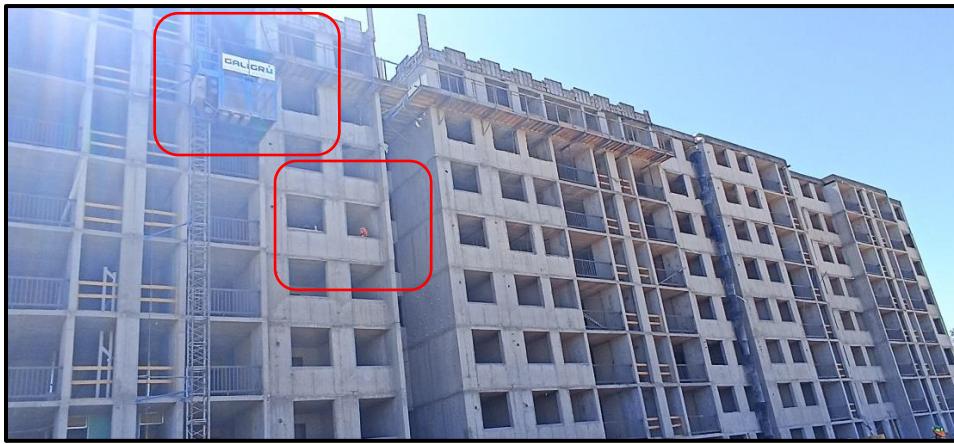
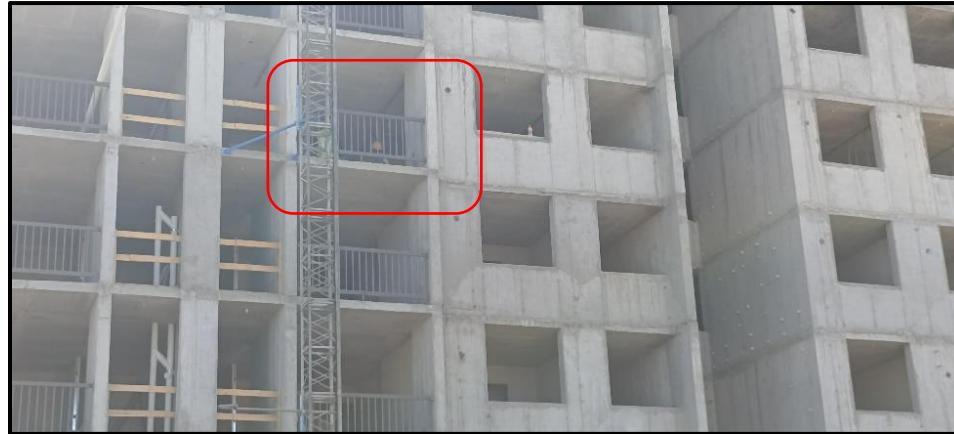
Fotografía 4.

Nº	Medida asociada	Hecho constatado	Conformidad técnica de la medida
	faena y antecedentes que acrediten la efectividad de la instrucción de los trabajadores, como lista de asistencia y actas que contengan los temas tratados en la instrucción.		
3	<p><i>"Selllar vanos (puertas, ventanas, agujeros, etc.) con paneles acústicos como los descritos en el punto anterior, cuando se haga uso de herramientas y, o dispositivos al interior de la estructura ya edificada. De manera adicional, el personal de la obra deberá ser instruido en el adecuado uso e implementación de las barreras descritas, de modo que aquel equipamiento sea utilizado de manera efectiva.</i></p> <p><i>Esta medida deberá ser implementada de manera permanente y realizada dentro de los primeros 5 días hábiles contados desde la notificación de la presente resolución. El medio de verificación será mediante documentos que den cuenta de su implementación, como facturas y, u órdenes de compra, fotografías que muestren su uso en la faena y antecedentes que acrediten la efectividad de la instrucción de los trabajadores, como lista de asistencia y actas que contengan los temas tratados en la instrucción".</i></p>	<p>Durante la inspección ambiental (Anexo 3) se consultó a la Sra. Barrera por la implementación de los biombos acústicos y su disponibilidad numérica dado el número de herramientas identificadas, señalando la Sra. Barrera que aún no se ha implementado ningún biombo acústico (fijo o móvil) para este tipo de herramientas.</p> <p>Posteriormente, con fecha 28 de diciembre del año 2022, el titular entregó los medios de verificación de cumplimiento de las medidas instruidas por la Res. Ex. N°2143, dentro de los cuales adjuntó 5 imágenes, sin descripción específica técnica de los materiales de construcción utilizados, donde se observa un cierre parcial mediante paneles de la zona de carga y descarga del montacarga (Fotografía 5) el cual solo se mantiene a nivel del suelo sin aislar la emisión de ruido generado por el montacarga mientras este se desplaza por los distintos niveles del edificio y el cierre techado del generador (Fotografía 6).</p>	No se cumple con la medida de sellar vanos del edificio en construcción con paneles acústicos.

Imagen de la cara sur del edificio en construcción donde se observa que no fueron sellados los vanos correspondientes a ventanas y balcones del edificio. En ambas imágenes se observan trabajadores realizando sus funciones al interior del edificio, además en la imagen superior se observa el montacarga en funcionamiento.

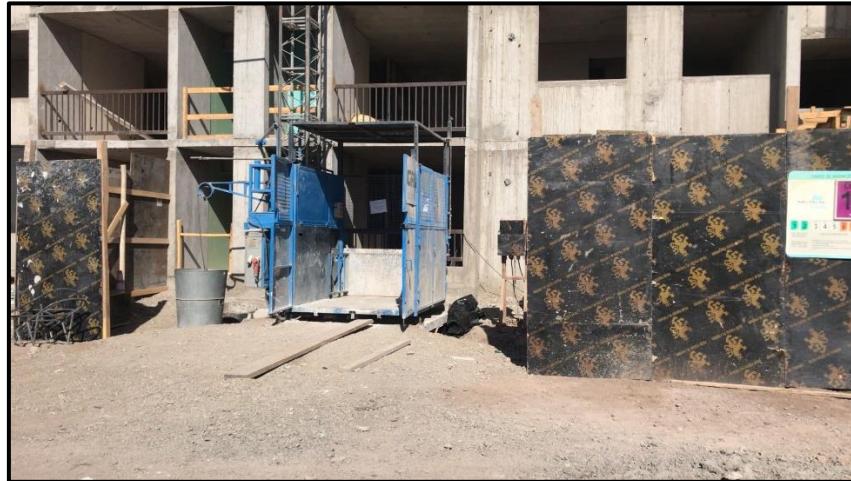
Fotografía 5.

Imagen entregada por el titular como medio de verificación de la implementación de medidas de aislamiento acústico en el montacarga a través del cierre parcial mediante paneles de la zona de carga y descarga del montacarga.

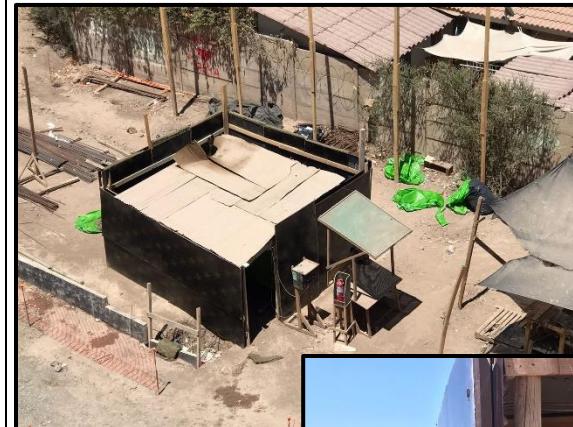
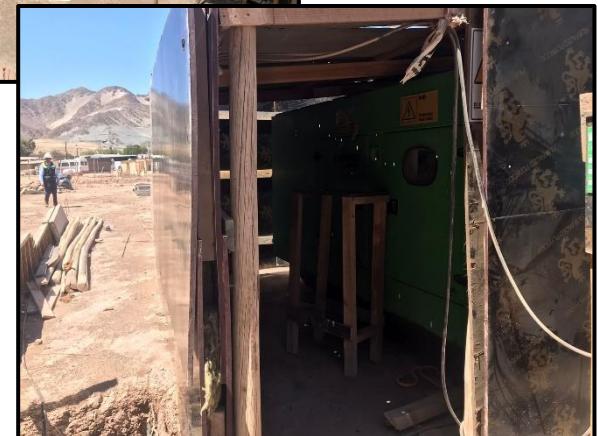
Fotografía 6.

Imagen entregada por el titular como medio de verificación de la implementación de medidas de aislamiento acústico en el generador.
