Superintendencia del Medio Ambiente
Gobierno de Chile

INFORME TÉCNICO DE FISCALIZACIÓN AMBIENTAL

COPEC - CALDERA

DFZ-2023-259-III-RCA

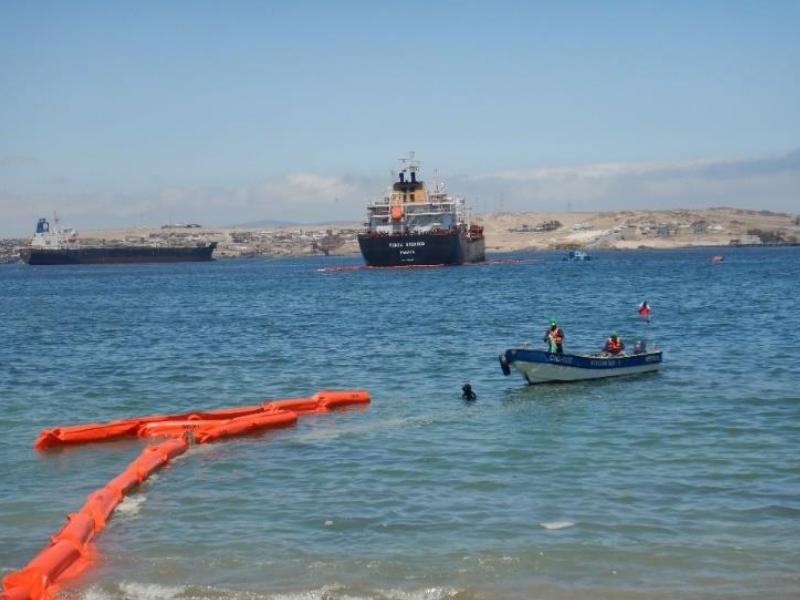
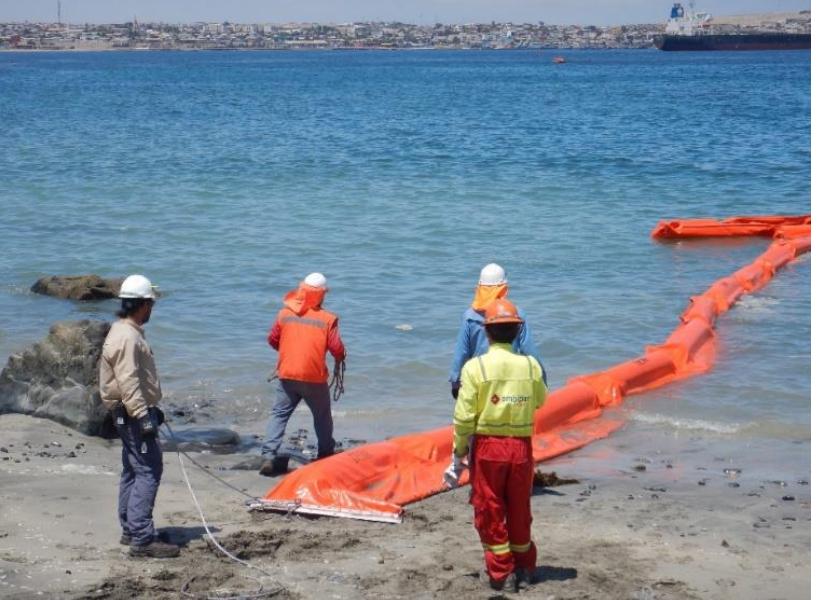
- Luego de la realizada la entrevista, se procedió a recorrer parte de la bahía de Caldera que bordea la planta Copec, para efecto de ver en terreno las acciones que se estaban realizando en esta zona. Para ello se acudió al borde costero, donde estaba una embarcación de la empresa recogiendo una manga de contención de derrames, la que había sido utilizada inicialmente en esa zona para contener la primera descarga que se originó (ver fotografías 1 y 2).

Fotografía 1.		Fecha: 27-01-2023		Fotografía 2.	
Coordenadas UTM DATUM WGS84 HUSO 19		Norte: 7007113 Este: 320247		Coordenadas DATUM WGS84 HUSO 19	
Descripción del medio de prueba: Buque tanque punta Angamos rodeado por barreras de contención y personal trabajando en la recuperación de la sustancia por medio barreras de contención y boas absorbente			Descripción del medio de prueba: Personal trabajando en la recuperación de la sustancia por medio barreras de contención.

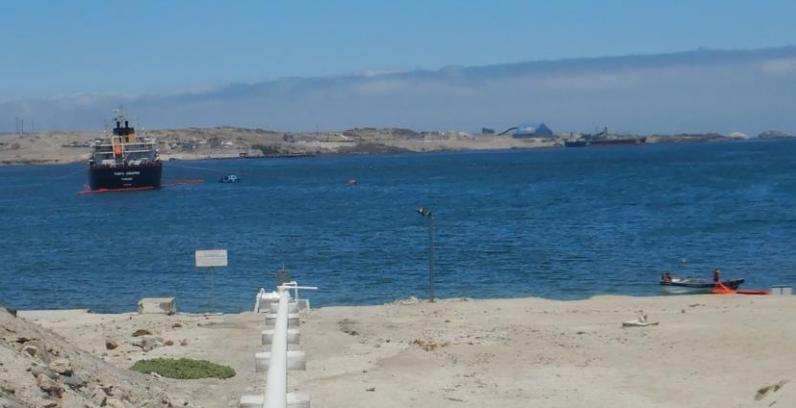
- En el mar se pudo apreciar a la embarcación o buque “Punta Angamos” la cual estaba completamente rodeada por una barrera de contención de color naranja (ver fotografía 3) para efecto de evitar que cualquier otra fuga de querosene se expandiera por la bahía. Según lo informado por el jefe de planta la medida del cierre con la barrera de contención se debe a que una vez que tomaron las acciones iniciales el día 25 y 26 de enero lograron controlar el primer derrame ocurrido, eliminando de la bahía gran parte de la sustancia derramada, sin embargo, el día de hoy (27 de enero) durante la mañana nuevamente había sustancia (querosene) derramado en la bahía por lo que decidieron bloquear las eventuales descargas que pudieran haber desde el barco hacia el mar.

Fotografía 3.		Fecha: 27-01-2023		Fotografía 4.	
Coordenadas UTM DATUM WGS84 HUSO 19		Norte: 7006977 Este: 320285		Coordenadas DATUM WGS84 HUSO 19	
Descripción del medio de prueba: Buque tanque punta Angamos rodeado por barreras de contención y personal recuperando la sustancia por medio barreras de contención y boas absorbentes.			Descripción del medio de prueba: Equipos empresa Ambipar a un costado de las instalaciones de Copec.

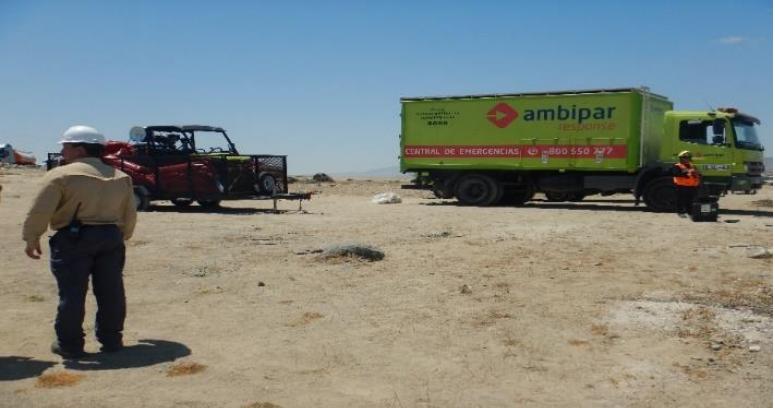
- Luego se acudió al sector sureste de la planta Copec para revisar en terreno las acciones que estaba realizando la empresa AMBIPAR (ver fotografía 4). Al respecto el jefe de planta indicó que la empresa AMBIPAR era la empresa contratada por COPEC para abordar contingencias y/o emergencias que ocurrieron producto de las acciones operacionales de la empresa. En el lugar se pudo constatar dos camiones de la empresa AMBIPAR y funcionarios de esta que estaban realizando acciones de limpieza de trazas que pudiera haber en el borde costero. También se observó que un funcionario de la empresa estaba con equipo dron presumiblemente para hacer un sobrevuelo del área.
